INFORME DE SEGUIMIENTO A SITIOS DE DISPOSICIÓN FINAL

EMPRESA DE AGUA POTABLE Y SANEAMIENTO BASICO DEL MUNICIPIO DE ORITO E.S.P. SITIO DE DISPOSICIÓN FINAL “EL YARUMO”

**SUPERINTENDENCIA DELEGADA PARA ACUEDUCTO,
ALCANTARILLADO Y ASEO
DIRECCIÓN TÉCNICA DE GESTIÓN DE ASEO
Bogotá D.C., noviembre de 2019**

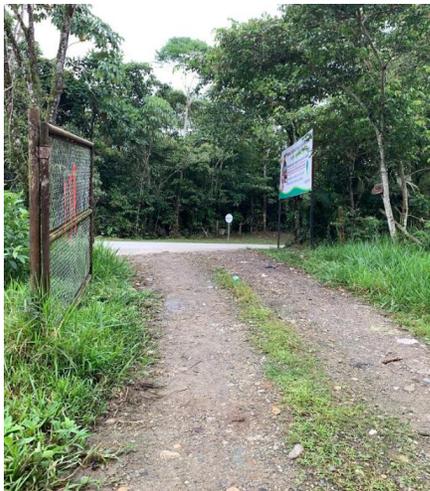
Ilustración 3. Vía interna

Al sitio se accede por la vía de acceso público que conduce a Mocoa – Putumayo, la cual se encuentra pavimentada con algunos tramos destapados. Respecto a las vías internas se identificó una vía de ingreso, la cual se encuentra destapada y en condiciones de transitabilidad.

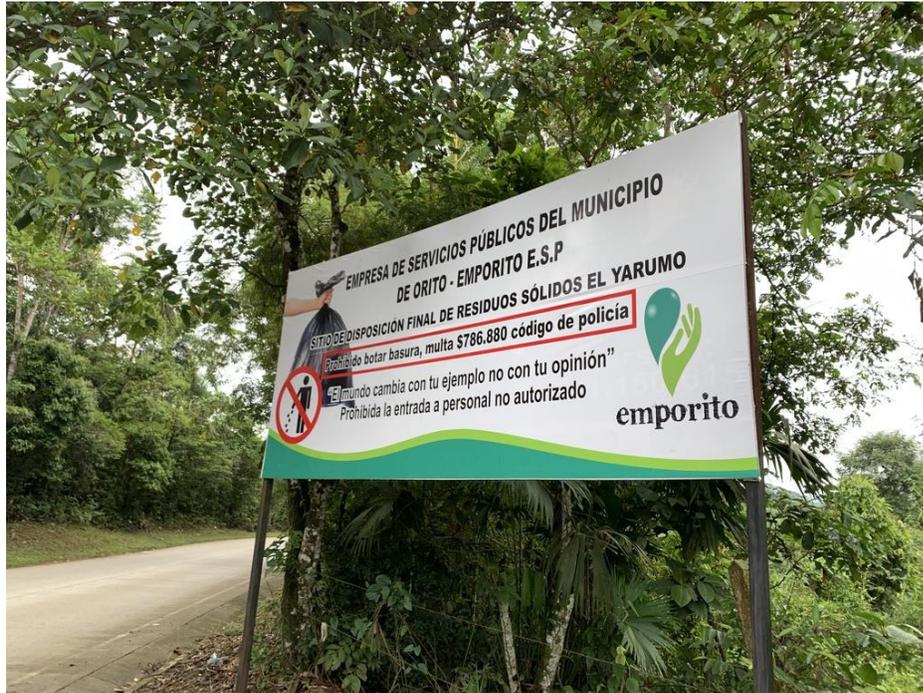
Ilustración 5. Valla informativa

En la entrada del sitio es posible observar una valla que contiene el nombre de la empresa y del sitio de disposición final. No obstante, no se observó la capacidad remanente del sitio en algún lugar visible. Lo anterior, se configura en un presunto incumplimiento al Parágrafo 4 Artículo 28 de la Resolución CRA 720 de 2015 el cual estipula:

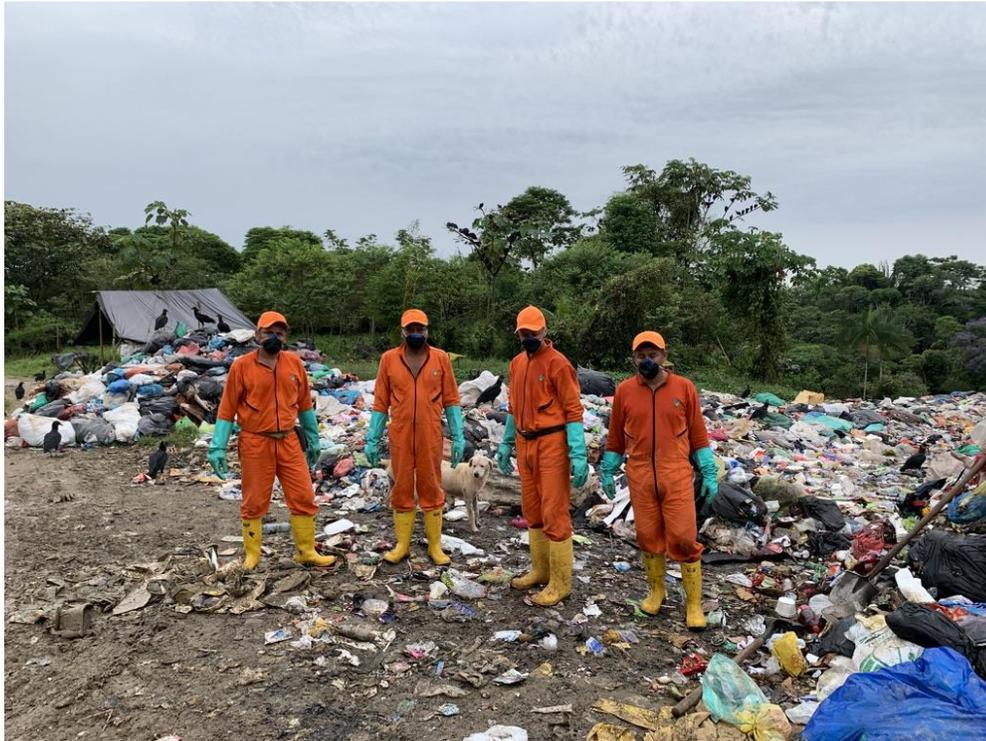
Ilustración 6. Operarios

Los operarios presentes en el frente de trabajo presentaban elementos de seguridad como: guantes, uniforme, botas, gorra y tapabocas.

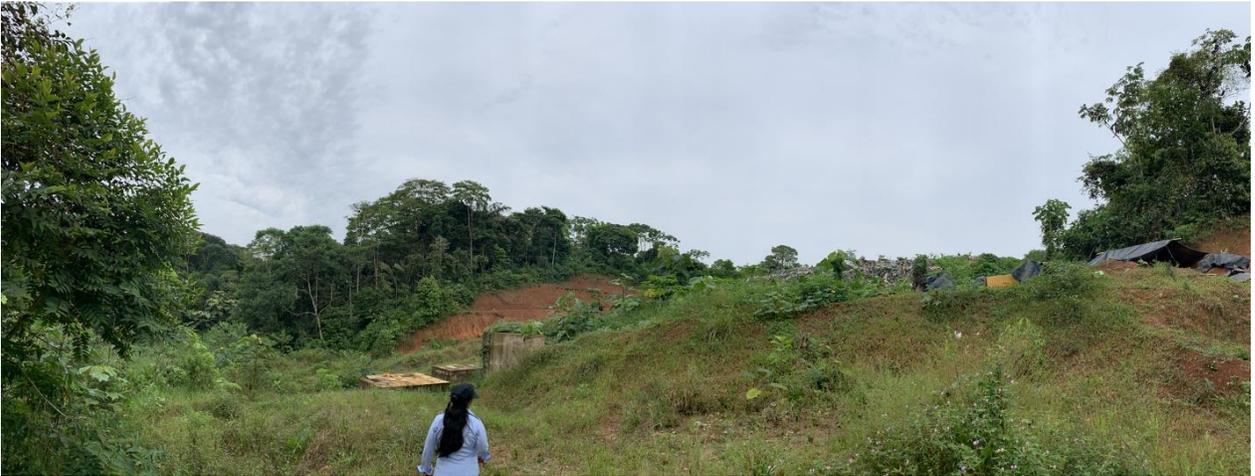
Ilustración 7. Zona clausurada

Ahora bien, el prestador informó que cuenta con siete áreas clausuradas, las cuales se encuentra con cobertura vegetal y cuentan con su respectivo sistema de control de gases y lixiviados. No obstante, no se evidenciaron las respectivas chimeneas, por lo que se requiere que remita el registro fotográfico que evidencie esta situación.

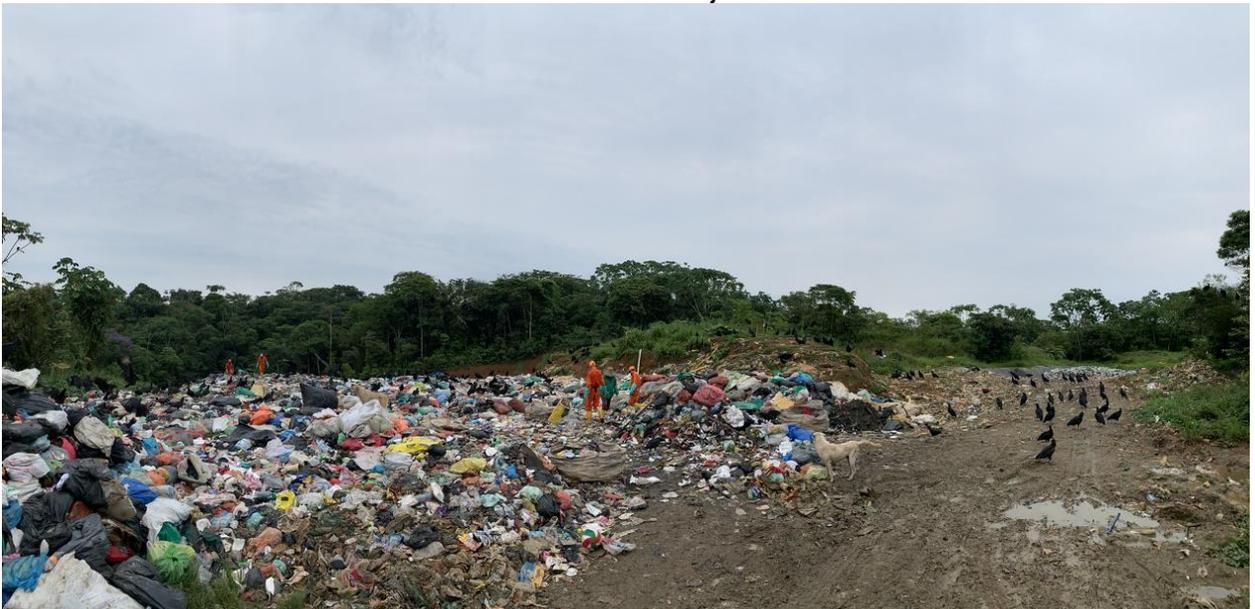
Ilustración 8. Frente de trabajo – celda No. 8

Debido a que, durante la visita, el prestador se encontraba realizando actividades de disgregación de residuos, no fue posible corroborar el cubrimiento diario de los residuos en la celda actual. Sin embargo, la celda 9 no presentaba cubrimiento alguno. Lo anterior contraviene lo dispuesto en el artículo 2.3.2.3.3.1.9 Criterios operacionales del Decreto 1077 de 2015.

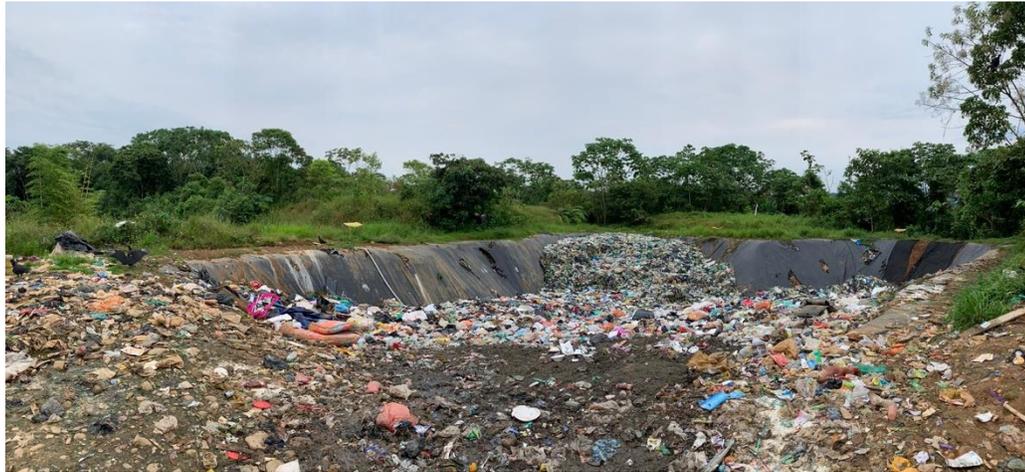
Ilustración 9. Celda No. 9

De igual manera, se evidenció ruptura de la geomembrana de la celda nueve, esta celda se encuentra inoperativa.

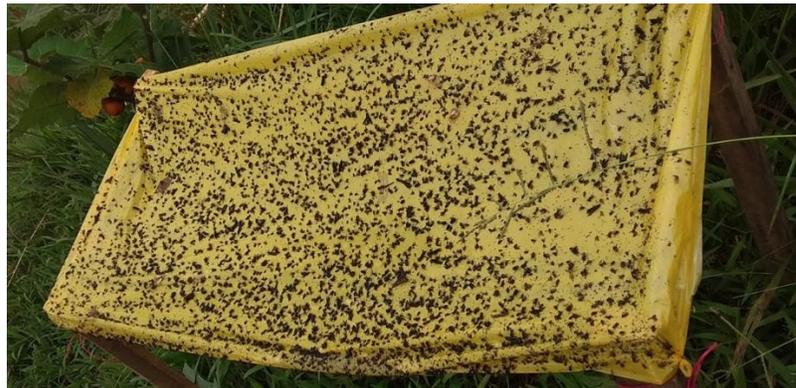
Ilustración 10. Trampa para moscas

Por otra parte, el prestador informó que realiza el control de vectores mediante pegamento y fumigaciones periódicas.

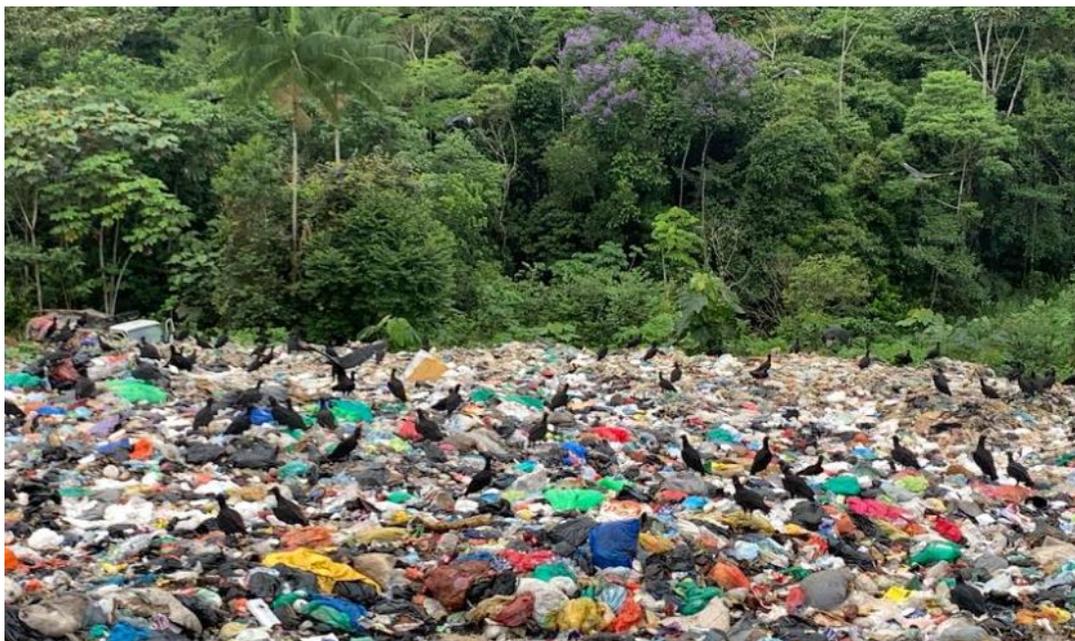
Ilustración 11. Gallinazos

Para los gallinazos cuenta con un control manual realizado por los operadores del relleno. Sin embargo, se observó la presencia de gallinazos aledaños al predio y en sobrevuelo. Lo anterior contraviene lo dispuesto en el artículo 2.3.2.3.3.1.9 Criterios operacionales del Decreto 1077 de 2015, en lo relacionado al control de vectores y roedores.

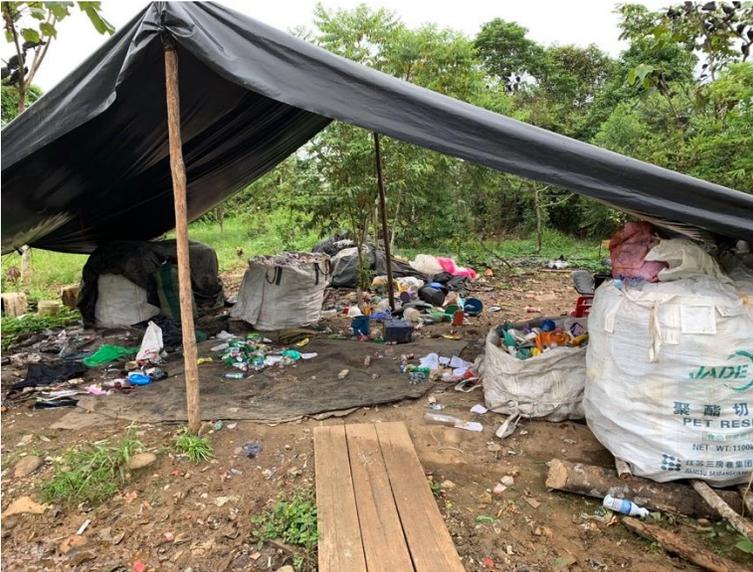
Ilustración 12. Caseta de reciclaje

Es de precisar, que durante la visita se observó la presencia de un reciclador en el frente de trabajo, el prestador informó que este viene de manera esporádica a realizar la recuperación de material. Lo anterior, genera un presunto incumplimiento del artículo 2.3.2.3.6.23 del Decreto 1077 de 2015, en relación con la restricción a la recuperación en rellenos sanitarios.

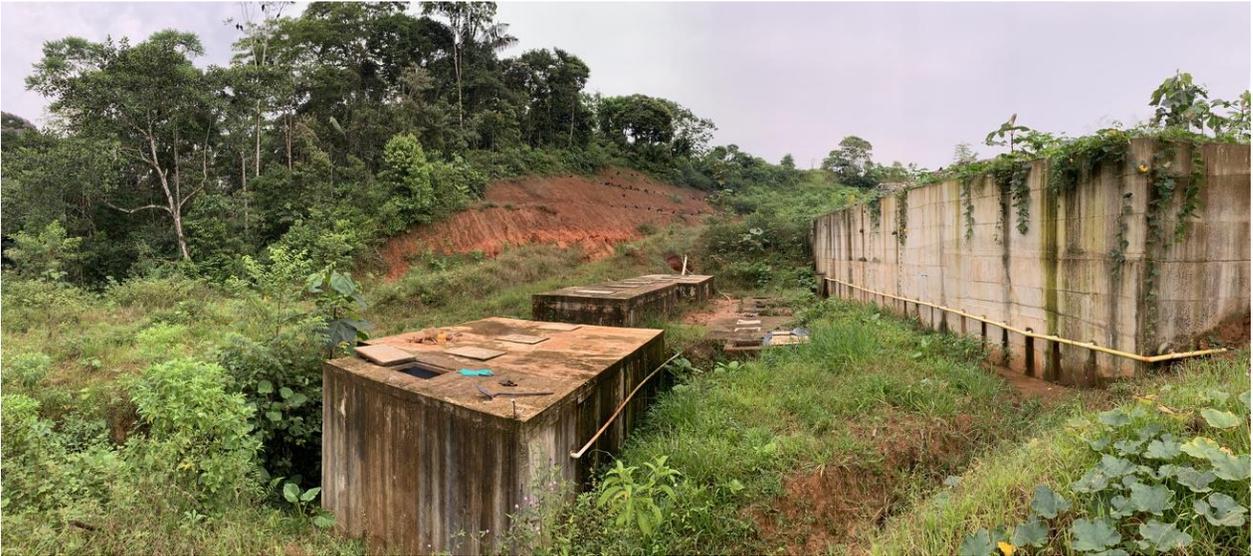
Ilustración 14. Sistema de recolección de lixiviados

Ahora bien, de acuerdo con lo manifestado por el prestador el sistema de conducción, transporte y tratamiento de lixiviados está constituido por una red de tubería interconectada a una trampa de grasas y un tanque de almacenamiento para realizar recirculación.

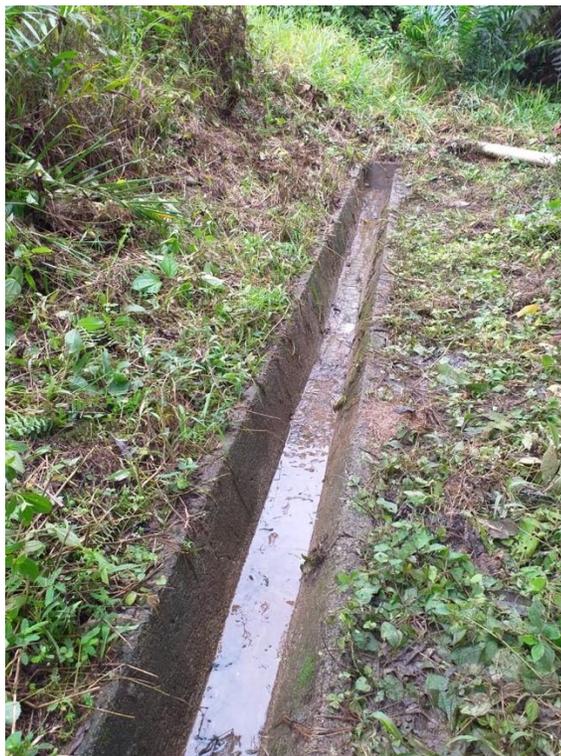
Ilustración 15. Canales de agua lluvia

Sin embargo, durante la visita no se evidenciaron canales perimetrales para la celda en operación, requeridos en el concepto Corpoamazonia 695 de 2017. Como se evidencia a continuación:

Lo anterior contraviene lo establecido en el artículo 2.3.2.3.4.13. del Decreto 1077 de 2015 dado que no se considera dentro de la actividad complementaria de disposición final lo establecido en numeral 6.7.4.1 del título F del RAS, el cual menciona lo siguiente: “*El objetivo del sistema de drenaje es interceptar y desviar las aguas lluvias que caen o penetran al predio del relleno, hacia el cuerpo receptor más cercano*”.

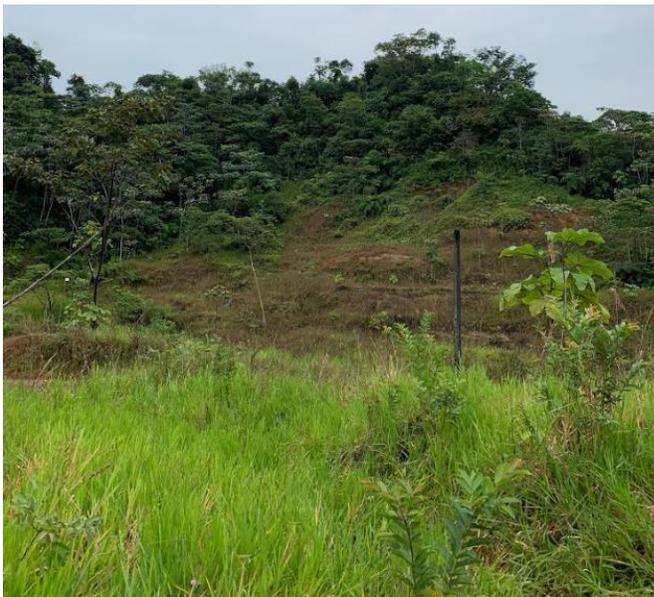
Ilustración 16. Celda

Resolución 0983 del 27 de septiembre de 2010. Sin embargo, debido a problemas en la ejecución del proyecto y fallos en la contratación se detuvieron las obras y actualmente las instalaciones construidas se encuentran desmanteladas y en abandono, tal como se observa en las siguientes imágenes:
