<p><b>Superservicios</b> Superintendencia de Servicios Públicos Domiciliarios</p>	<p><b>INFORME DE VIGILANCIA O INSPECCIÓN ESPECIAL, DETALLADA O CONCRETA</b></p>

1.1. Nombre o razón social:	EMPRESA DE ASEO DE ARAUCA S.A. ESP - EMAAR S.A. E.S.P.
1.2. Nit:	900579142 – 8
1.3. ID (SUI - RUPS):	26567
1.4. Servicio público domiciliario (SPD) prestado objeto de la vigilancia o inspección:	Aseo
1.5. Actividad del SPD objeto de la vigilancia o inspección:	Recolección y transporte de residuos ordinarios Barrido y limpieza de áreas públicas Corte de césped y poda de árboles en vías y áreas públicas Disposición final.
1.6. Fecha de inicio de operación en la actividad a vigilar o inspeccionar:	Recolección y transporte de residuos no aprovechables Barrido y limpieza de vías y áreas públicas Disposición Final 1/02/2013 Corte de césped y poda en árboles en vías y áreas públicas 24/05/2016
1.7. Área de prestación:	Arauca - Arauca

<p>Resolución SSPD No. 20211000171855 de 2021</p> <p>Resolución SSPD No. 20161300062185 de 2016</p> <p>Resolución SSPD No. 20191000006825 de 2019</p> <p>Resolución SSPD No. 20201000004205 de 2020</p> <p>Resolución SSPD No. 20201000055775 de 2020</p>
<b>4.2. Marco tempora

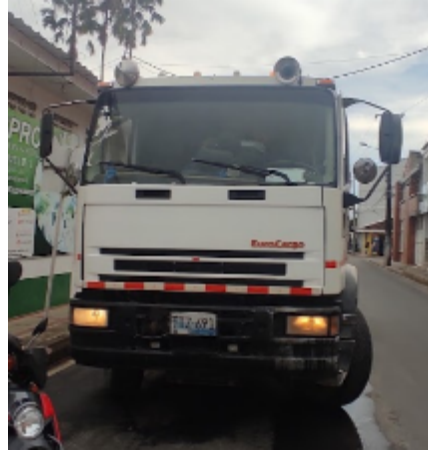
Estribos sin superficie antideslizante

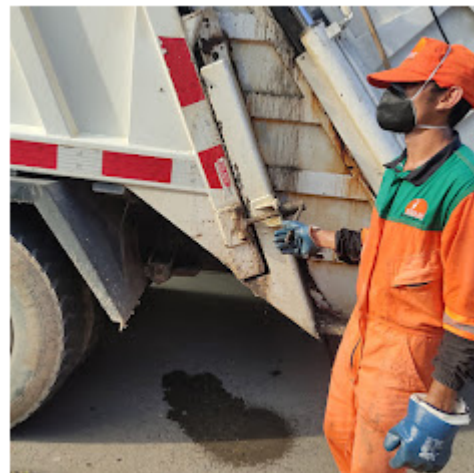
Pérdida de lixiviado

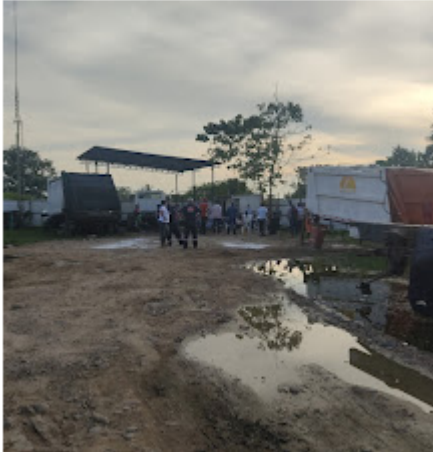
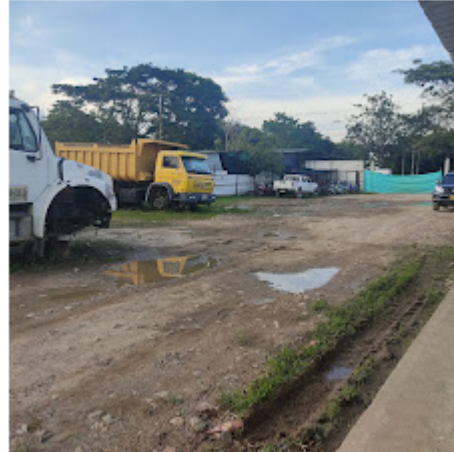
plástico, lo que podría implicar deficiencias en las condiciones de seguridad.
<b>2. Contar con los servicios públicos.</b>	La base de operaciones cuenta con servicios públicos
<b>3. Contar con una adecuada señalización en las diferentes áreas, así como de los sentidos de circulación.</b>	Cuenta con señalización de las diferentes áreas como lo son: administración, zona de mantenimiento, entre otras.  Los sentidos de circulación no están señalizados.
<b>4. Contar con señales y equipo de seguridad para la prevención de accidentes, que permitan la inmediata y oportuna atención cuando se produzcan situaciones de emergencia.</b>	Cuenta con botiquín y camilla.
<b>5. Contar con equipos de control de incendios.</b>	La base cuenta con extintores de fecha vigente.
<b>6. Contar con equipos de comunicación entre la base y los equipos de recolección.</b>	La base cuenta con equipos de comunicaciones con los vehículos de recolección (celular).

*Imagen 5. Área de parqueo*

*Imagen 6. Área de parqueo*

Técnico operativo	No se observa la señalización de los sentidos de circulación de los vehículos, así mismo existen deficiencias en las áreas de parqueo, por lo que se presume incumple Artículo 2.3.2.2.2.3.50. del Decreto 1077 de 2015	Acta visita, registro fotográfico
Técnico operativo	No se evidencia en la página web la divulgación de rutas para la actividad de barrido, por lo que se presume incumplimiento del Artículo 2.3.2.2.2.3.33. del Decreto 1077 de 2015	Página web del prestador
Técnico operativo	La valla no tenía la información de la actividad desarrollada y la malla de protección no tenía estructura adecuada para movilización, por lo que se presume incumplimiento al Artículo 2.3.2.2.2.6.68. del Decreto 1077 de 2015	Acta visita, registro fotográfico
Técnico operativo	No se observó que en la zona de impacto de la intervención se colocaran mallas de protección, por lo que se presume incumplimiento al Artículo 2.3.2.2.2.6.71 del Decreto 1077 de 2015.	Acta visita, registro fotográfico

La base actual de operaciones del prestador presenta falencias relacionadas con deficiencias en las áreas de parqueo y señalización de los sentidos de circulación que deben ser superadas para cumplir con lo establecido normativamente.

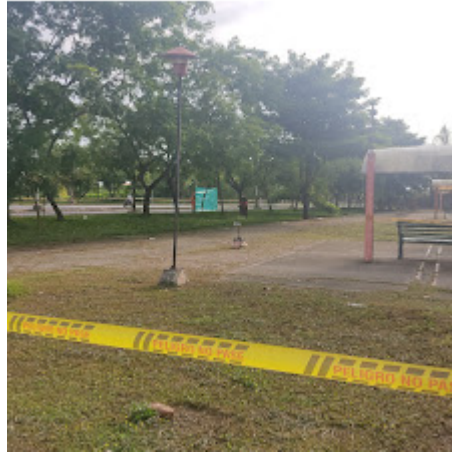
DIRECCIÓN (VERIFICACIÓN EN CAMPO)	REGISTRO FOTOGRÁFICO	OBSERVACIONES
<p>Parque La Unidad ubicado en la Carrera 33 con calle 12  Barrio la Unidad</p>	 	<p>La actividad contaba con valla informativa, donde se indica nombre de la empresa, número de teléfono del prestador y página web de contacto para PQR, localizada en un lugar visible para los transeúntes. Sin embargo no contaba con el objeto de la actividad.</p>

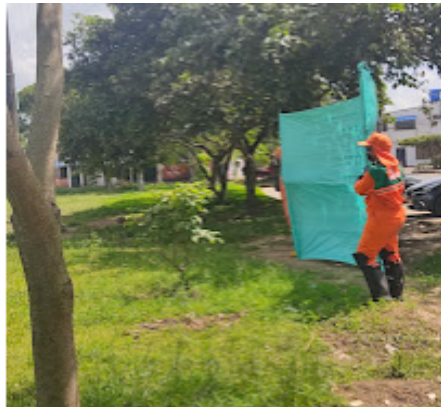
Se observó que el área estaba encerrada con cinta de seguridad, lo cual impedía que los transeúntes pasaran a esta zona.

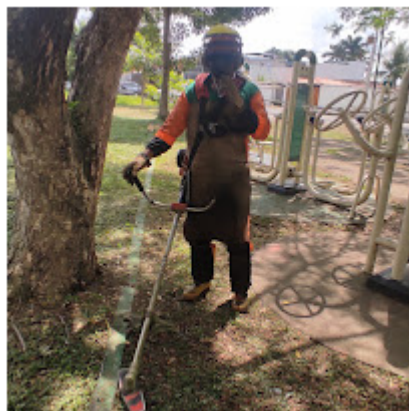
Se observó la tenencia de una malla de protección con una altura mayor a 1,50 sin embargo no era sostenida por una estructura.

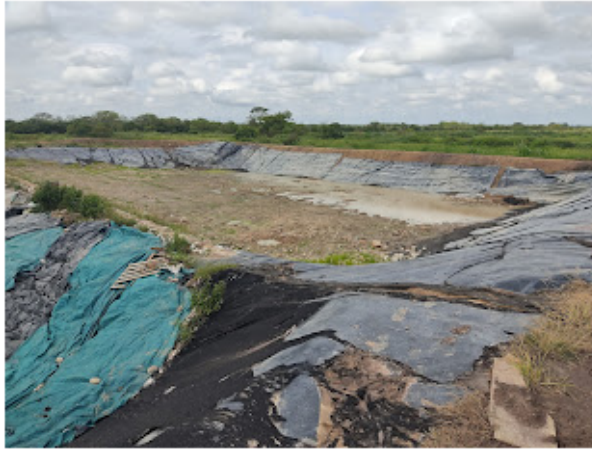
<p>Nueva Celda 4B construida</p> <p>La empresa ha hecho el reporte en el SUI del formato Vida útil de sitios de disposición final del artículo 3 de la Resolución SSPD N° 20201000014555 del 19/05/2020, en el último reporte realizado para el año 2021 el 1/06/2021 se indica una vida útil total de 126 meses y para la celda actual 24 meses.</p> <p>A continuación, se presenta la capacidad total del sitio de acuerdo a lo informado por el prestador:</p>

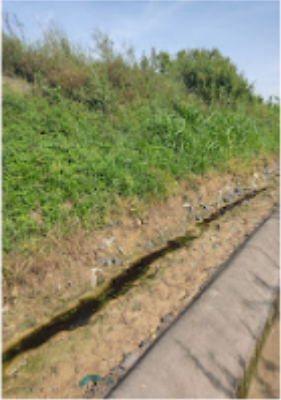
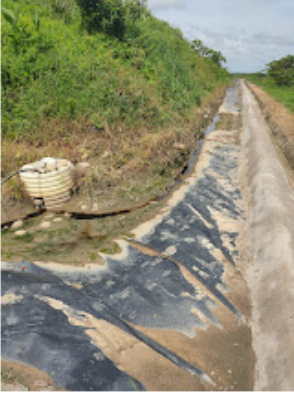
¿El operador cuenta con Reglamento Operativo para el sitio?	X		
¿En la visita del SDF se identificaron zonas con posible infiltración o afloramiento de líquidos (lixiviados) al suelo?		X	
¿El diseño hidráulico identificado en visita garantiza la recolección y conducción de aguas superficiales y lixiviados en sistemas independientes?	X		<p>El prestador cuenta con un sistema de recolección de lixiviados de la celda de donde se extraen mecánicamente con motobombas de 4 pulgadas, posteriormente se transportan hacia la piscina de lixiviados. Además, se observó canales al aire libre de lixiviados que se dirigen hacia una caja de captación, y posteriormente al sistema de tratamiento.</p>

<p>Canales de lixiviados</p> <p>En cuanto al manejo de las aguas superficiales, el sitio cuenta con algunas cunetas en uno de los lados de la celda 1, en concreto en buen estado.</p>

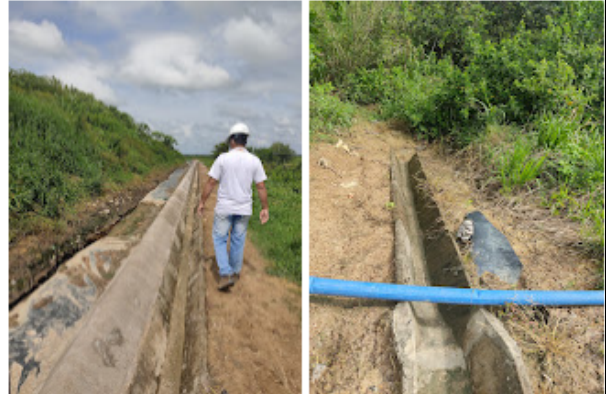
Cuneta de aguas lluvia

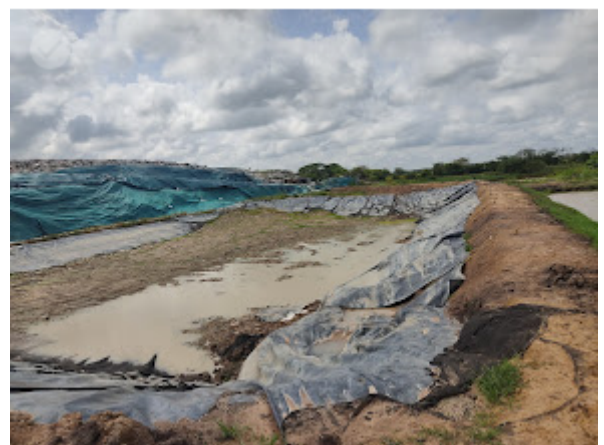
Vale la pena indicar que parte de la celda 4B y al lado en un canal se presentaba represamiento de agua lluvia, por lo que fue explicado por parte del prestador que durante el mes de julio se presentaron situaciones de emergencia relacionadas con aumento de precipitaciones e incremento del nivel del río Arauca que hizo que se presentaran inundaciones en la zona, por lo cual el operador tuvo que realizar obras de contingencia dentro de las cuales estuvo el levantamiento de un dique de contención provisional hasta una altura de 2 metros con material de arcilla excavado del mismo lugar a fin de impedir la entrada de agua; de igual manera se reforzó el dique intermedio de contención de la celda 3A, evitando el deterioro de los taludes de la celda. Por tal razón se observó el canal con agua de donde fue extraído el material arcilloso.

Celda 4 B con empozamiento

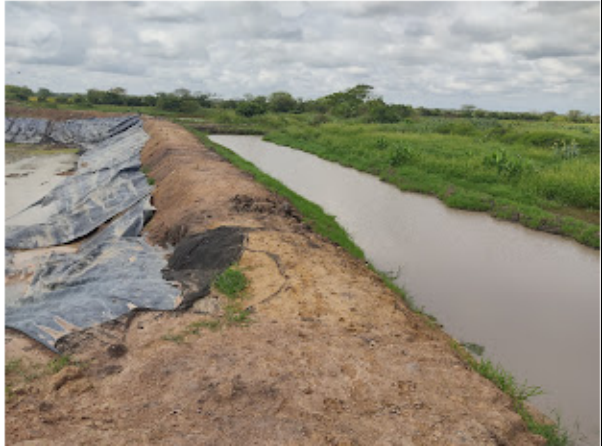
<p>Canal con agua estancada al lado de la celda 4B</p> <p>Entre otras acciones durante la emergencia también se colocaron 500 bultos de bolsa arena en el dique intermedio de contención entre las celdas 4B (fuera de uso) y 3B (actualmente en uso) y se realizó el bombeo permanente de agua lluvia.</p> <p>Teniendo en cuenta lo anterior y no obstante lo expresado por el prestador es pertinente continuar con las acciones tendientes a mejorar el sistema de recolección de aguas superficiales, con el fin de que no se afecte la infraestructura del relleno sanitario y por tanto la continuidad de la actividad de disposición final, considerando las variaciones climáticas que han hecho que las áreas en cuestión presenten picos de precipitación como los que se dieron.</p> <p>Por otro lado de acuerdo a lo informado por el prestador durante la situación de emergencia se realizó visita de la autoridad ambiental de lo cual no se había emitido el informe de resultados.</p>

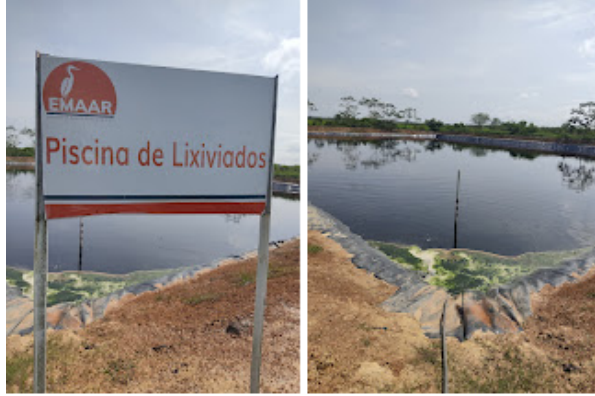
<p>¿El SDF cuenta con sistema de tratamiento de lixiviados?</p>	<p>X</p>		<p>El sistema de recolección, y tratamiento de lixiviados está conformado por un pondaje de capacidad de 2.700 m<sup>3</sup></p>

<p>Pondaje de lixiviado</p> <p>En visita se aportaron registros diarios de medición de borde libre.</p>
<p>¿El SDF cuenta con sistema de recolección, transporte y evacuación de gases?</p>	<p>X</p>		<p>Se cuenta con sistema de chimeneas con tuberías perforadas que realizan el venteo de los gases generados.</p>

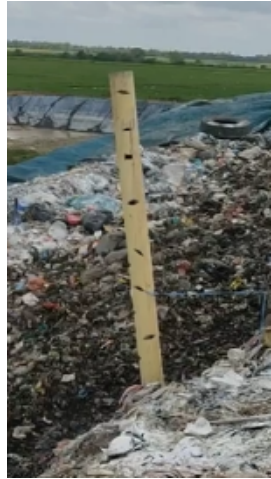
<p>Chimenea</p>
<p>¿El SDF cuenta con zonas clausuradas o en fase de cierre?</p>	<p>X</p>		<p>El relleno sanitario actualmente cuenta con dos zonas clausuradas, aproximadamente del año 2018.</p>

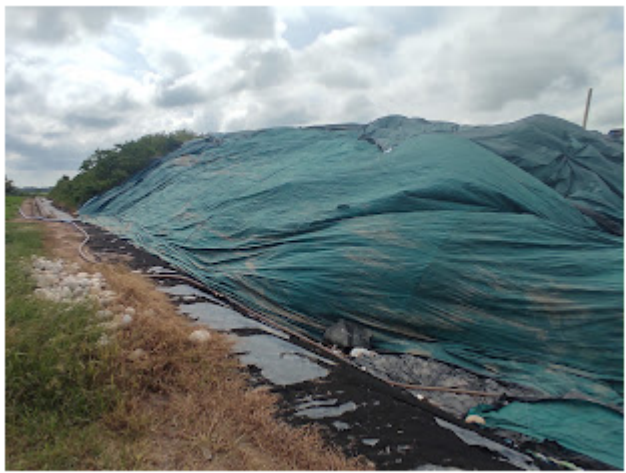
CONDICIONES DE OPERACIÓN	OBSERVACIÓN
Compactación mecánica inmediata una vez realizada la descarga de residuos.	En visita se evidenció compactación mecánica de residuos de forma constante .
Densidad de compactación mayor o igual a 1 Ton/m <sup>3</sup> .	De acuerdo a las mediciones registradas en los informes mensuales del año 2021 del prestador, se observan densidades superiores a 1 Ton/m <sup>3</sup> . En el último registro del mes de septiembre se reporta 1,22 Ton/m <sup>3</sup> .
Cobertura diaria.	<p>La cobertura se realiza diariamente con plástico negro verde de acuerdo a lo manifestado por el prestador y lo evidenciado en los registros que aportó el prestador frente al tema.</p>

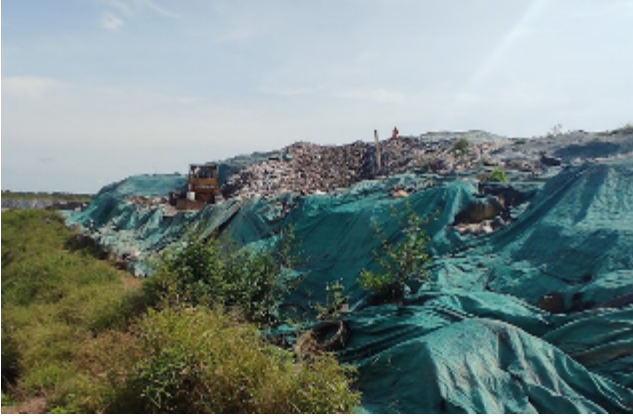
<p>Área máxima descubierta del frente de operación de 3000 m<sup>2</sup>.</p>	<p>El frente de trabajo tiene área inferior a 3000 m<sup>2</sup>.</p>

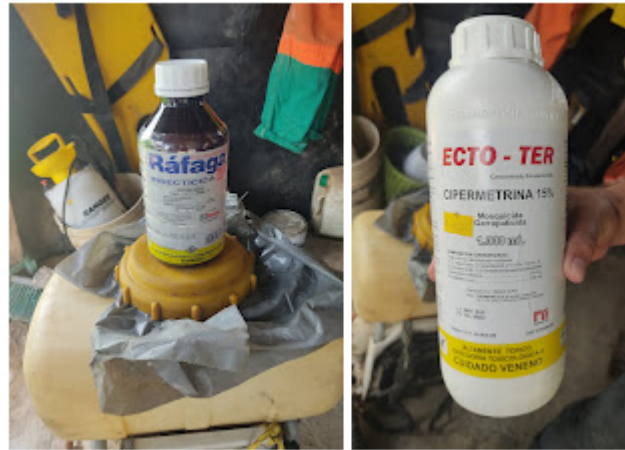
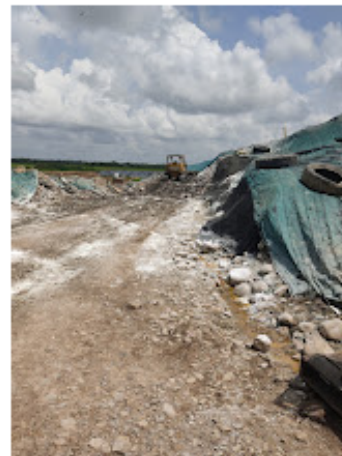
Condiciones de operación	Observación
<p><b>Control de olores y vectores</b></p>	<p>Durante la visita no se observó presencia de gallinazos en el relleno sanitario, pese a que si se observaron en terrenos aledaños al sitio. Tampoco se observaron moscas ni roedores. No se detectaron olores ofensivos en el relleno.</p> <p>Con respecto al control de vectores se informó por parte del prestador se realiza con fumigación diaria con productos insecticidas, cipermetrina, looban. Para el control de olores en los residuos se utiliza cal.</p>
