**INFORME DE SEGUIMIENTO A SITIOS DE  
DISPOSICIÓN FINAL CON VIDA ÚTIL MENOR A 3  
AÑOS**

**EMPRESA DE SERVICIOS PUBLICOS DE  
PUERTO TRIUNFO S.A. E.S.P – ESP PUERTO  
TRIUNFO  
“RELLENO SANITARIO LAS BRÚCELAS”**

**SUPERINTENDENCIA DELEGADA PARA ACUEDUCTO,  
ALCANTARILLADO Y ASEO  
DIRECCIÓN TÉCNICA DE GESTIÓN DE ASEO  
Bogotá D.C., noviembre de 2018**

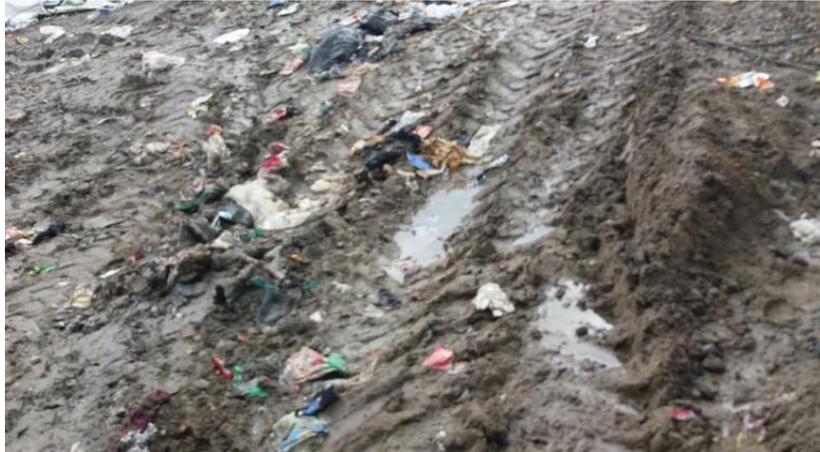
**Imagen 2.** Vía interna del sitio de disposición final con signos notorios de deterioro - ahuellamiento

La vía que conduce al relleno sanitario y las vías internas del sitio son destapadas conformada por material granular no cementado de un solo carril. Ambas vías presentan ahuellamiento excesivo. En ese sentido, el prestador debe realizar el correspondiente mantenimiento a las vías internas del relleno, de tal forma que no se vea comprometida la calidad y continuidad en la prestación del servicio de aseo, en su actividad complementaria de disposición final.

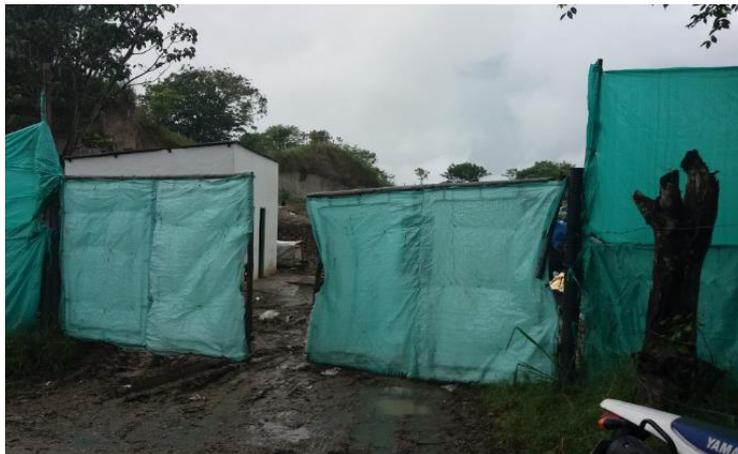
### **Imagen 3.** Portón de ingreso y cerramiento

El predio cuenta con cerramiento por medio de alambre de púas, polisombra, malla electrosoldada y piamigos. Además, tiene un portón de acceso para el control de los vehículos que ingresan al sitio (ver Imagen 3).

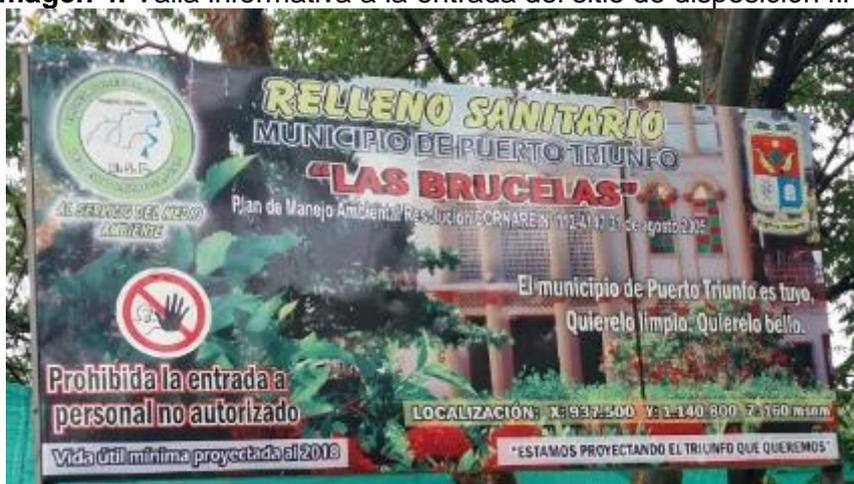
**Imagen 4.** Valla informativa a la entrada del sitio de disposición final

Por otra parte, a la entrada del sitio se ubica una valla que tiene información relacionada con el nombre de la empresa, el nombre del sitio, Resolución Plan de Manejo Ambiental, localización, y vida útil proyectada (ver Imagen 4).

Por otro lado, cabe señalar que no se observó la publicación de la capacidad de disposición remanente del sitio. Por consiguiente, el prestador estaría presuntamente incumpliendo lo establecido en el parágrafo 4 del artículo 28 de la Resolución CRA 720 de 2015, en lo relacionado con tener en un lugar visible la capacidad remanente de disposición.

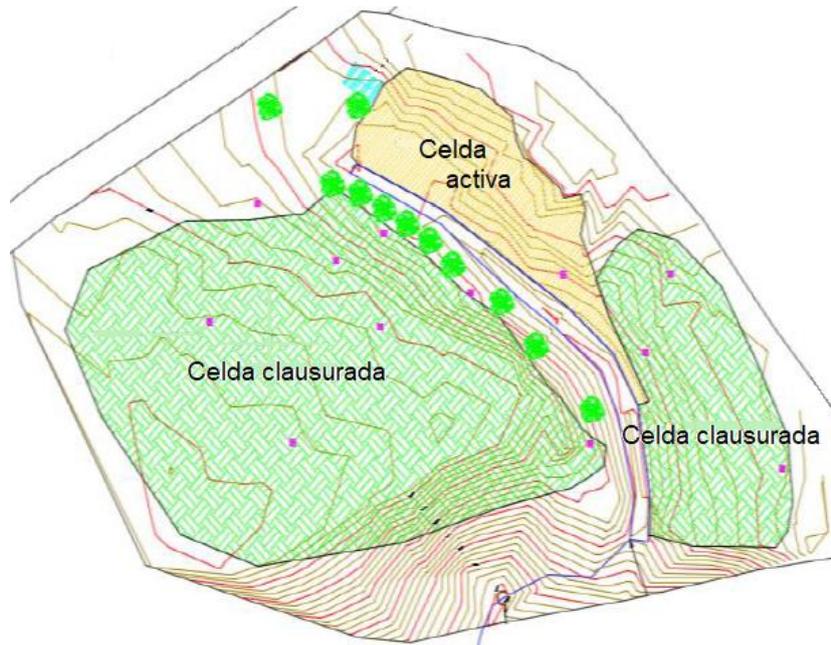
**Imagen 5. Celda provisional para la disposición de residuos sólidos**

Actualmente el frente operativo de trabajo corresponde a una celda provisional para la disposición de residuos sólidos domiciliarios (ver Imagen 5), la cual tiene un área aproximada de 1800 a 1900 m<sup>2</sup>. El método para la disposición de residuos sólidos es de tipo área.

**Vista general de las condiciones actuales de disposición final (celdas clausuradas y celda activa)**

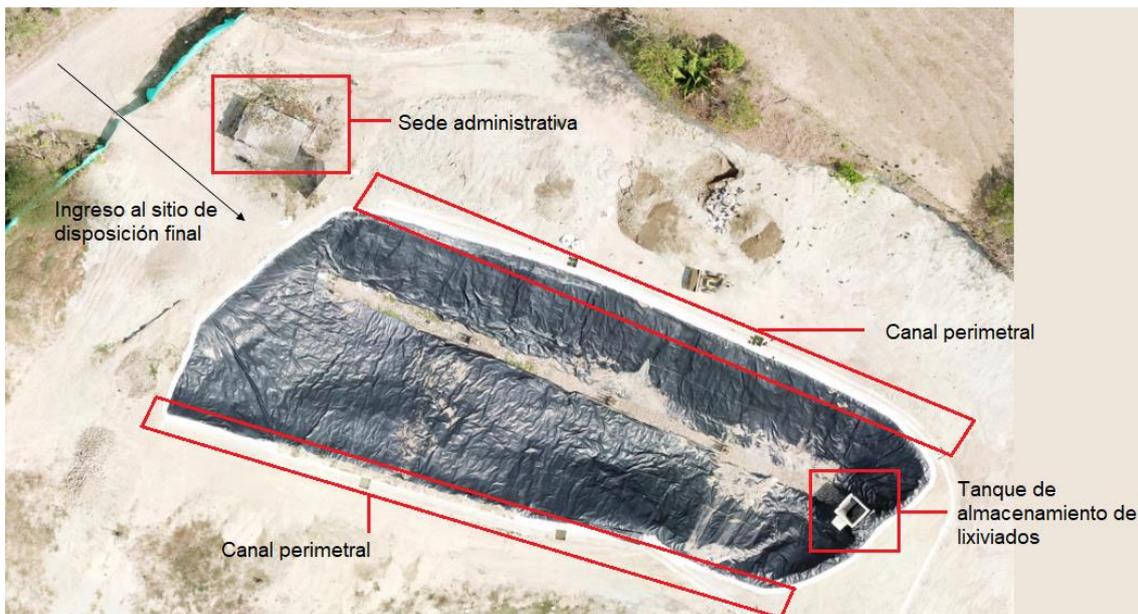
**. Celda provisional para la disposición de residuos sólidos en fase de adecuación, antes de la disposición de residuos**

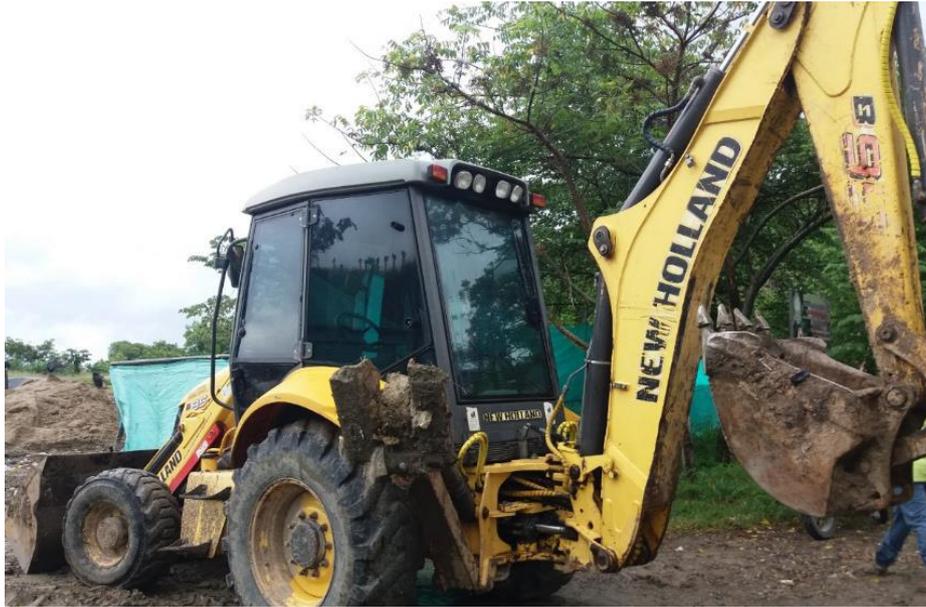
**Imagen 6.** Retroexcavadora pajarita a la entrada del sitio de disposición final

Ahora bien, la acomodación, disgregación y compactación de los residuos se realiza a través de una retroexcavadora pajarita alquilada, la cual se observó parqueada a la entrada del sitio.

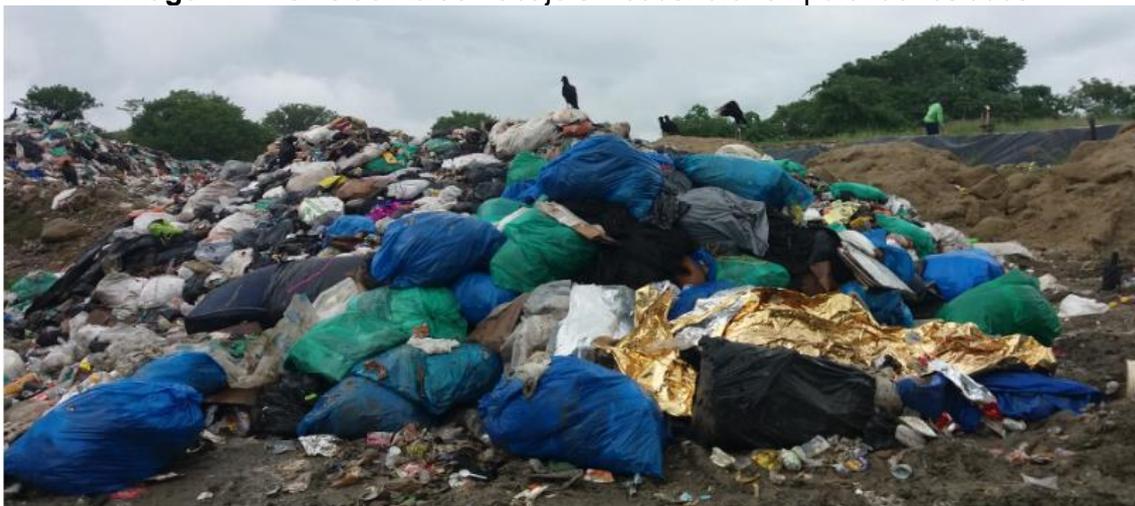
### **Imagen 7. Frente activo de trabajo sin cobertura temporal de residuos**

La cobertura de los residuos se realiza con textil negro-verde y con material térreo. Según el prestador, la frecuencia de realización de esta actividad es variable, la cual puede realizarse diariamente, día de por medio o semanal según las condiciones climáticas. Es importante señalar, en durante la visita se observaron los residuos descubiertos (ver Imagen 7). Lo anterior presuntamente contraviene lo dispuesto por el artículo 2.3.2.3.3.1.9 Criterios operacionales del Decreto 1077 de 2015, en relación con el cubrimiento diario de residuos.

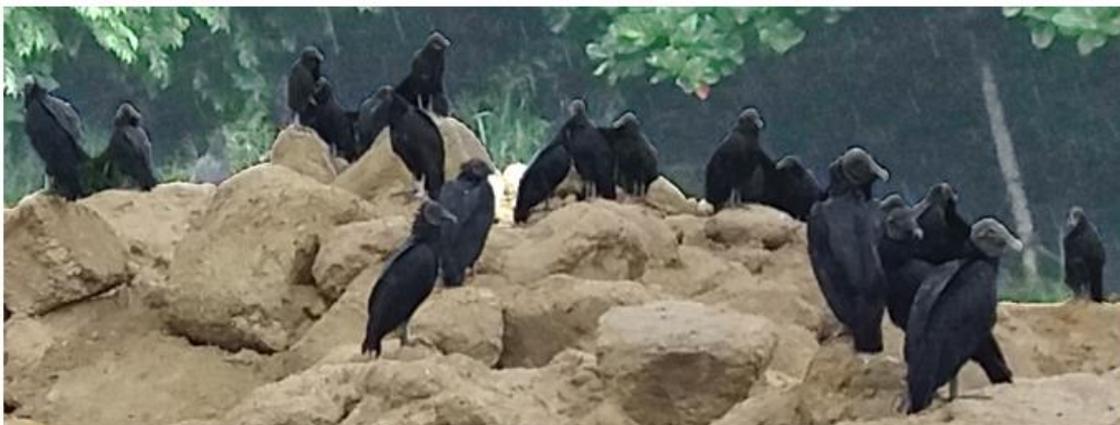
### **Imagen 8. Presencia de gallinazos en el sitio de disposición final Brúcelas**

El prestador afirma que las medidas contempladas para el control de vectores son: la utilización de un insecticida orgánico y la realización de cobertura diaria de los residuos sólidos. Sin embargo, en visita de inspección y vigilancia, se observaron moscas y presencia masiva de gallinazos en el relleno sanitario (ver Imagen 8). Lo anterior configura un presunto incumplimiento del artículo 2.3.2.3.3.1.9 Criterios operacionales del Decreto 1077 de 2015, en lo relacionado al control de vectores y roedores.

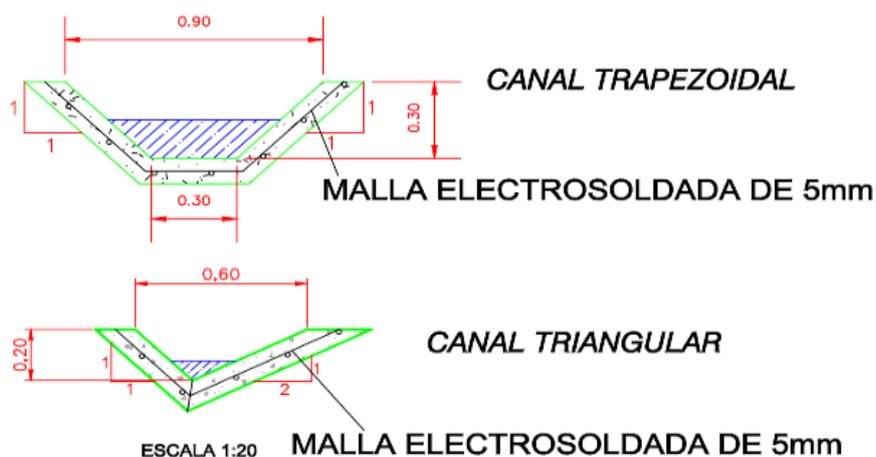
**Imagen 9.** Detalles constructivos del sistema de recolección y evacuación de aguas lluvias

Para el control y manejo del agua lluvia, la celda provisional cuenta con dos canales perimetrales de concreto reforzado, uno en la parte norte y otro en la parte sur de la celda (ver Imagen 5 e Imagen 9).

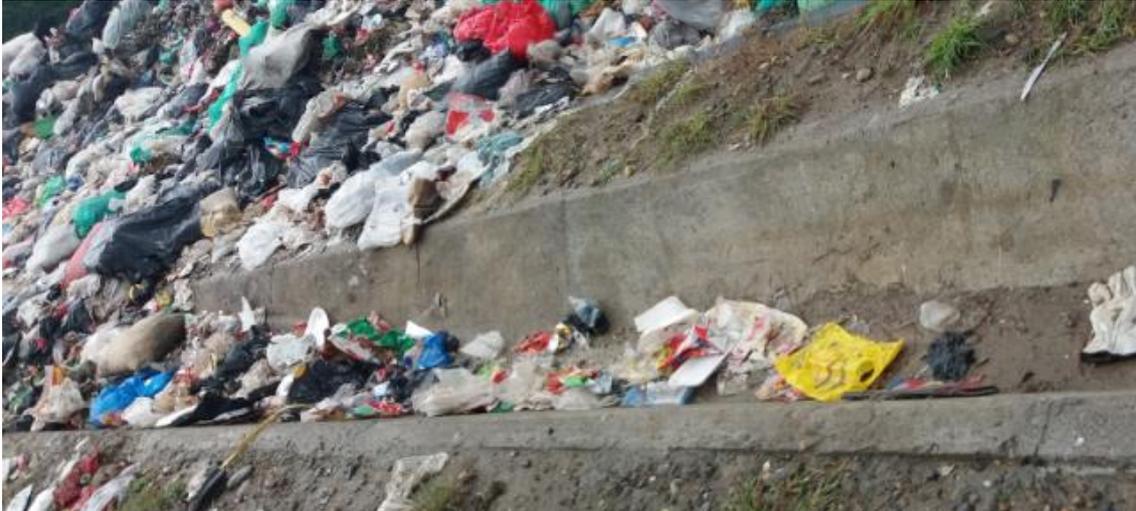
**Imagen 10.** Canal perimetral norte obstruido con residuos sólidos

Durante la visita se evidenció que al canal sur se le estaba realizando mantenimiento; en contraste, el canal norte se encontraba obstruido con residuos sólidos (ver Imagen 10).

Lo señalado en el párrafo precedente, configura un presunto incumplimiento del artículo 189 de la Resolución 1096 de 2000 y del Literal h) del artículo 2.3.2.3.3.1.7 y el artículo 2.3.2.3.3.1.8 del Decreto 1077 del 2015, por la falta de un adecuado sistema control de las aguas de infiltración y escorrentía debido a la presencia de residuos en el canal perimetral.

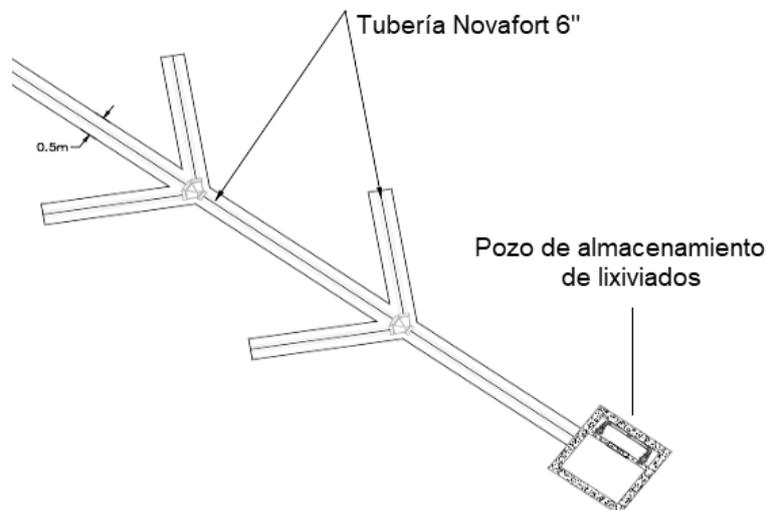
**Imagen 11.** Sistema de recolección y almacenamiento de lixiviados

Los lixiviados de la celda provisional del relleno sanitario son recolectados mediante un sistema ubicado en el fondo de la celda, cuya configuración es en espina de pescado con tubería perforada de 6 pulgadas y una capa filtrante de agregados entre 2" y 4", con un espesor de 10 cm. Los lixiviados que son transportado por el sistema anteriormente descrito son conducidos hasta un tanque de almacenamiento con una capacidad aproximada de 22m<sup>3</sup> (ver .Imagen 11).

**Detalle del sistema de recolección de lixiviados en espina de pescado**

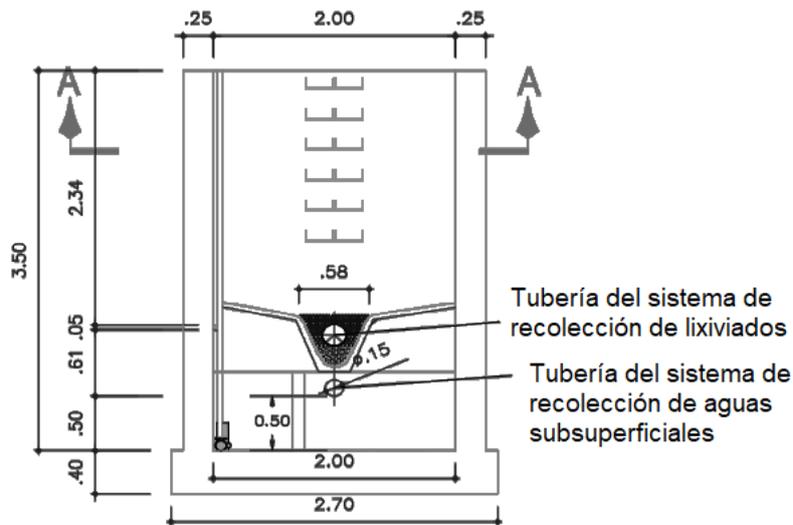
**Pozo de recolección y bombeo de lixiviados**

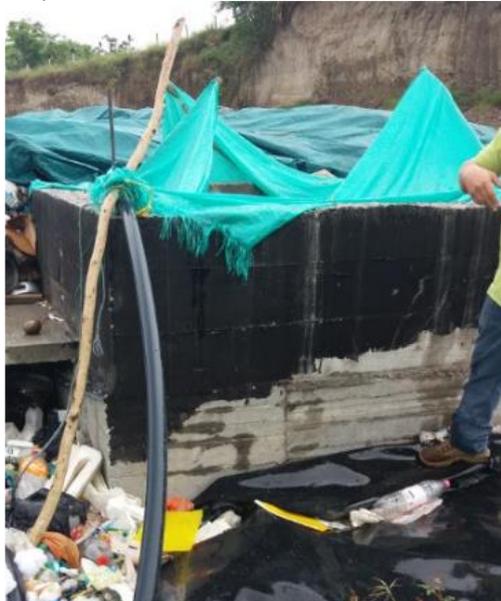
**Tanque de almacenamiento de lixiviados *in situ***

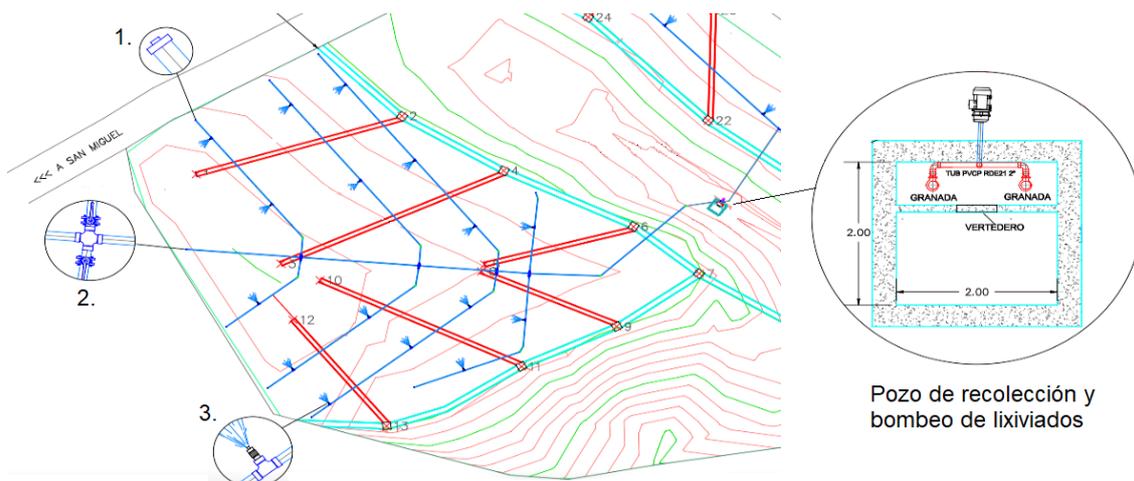
**Imagen 12. Sistema de recirculación sobre las celdas clausuradas**

Por otra parte, el manejo de los lixiviados consiste en su almacenamiento para posteriormente ser sometidos a recirculación, aspersión y evaporación, para lo cual se utiliza una bomba a gasolina de 40 metros de cabeza y 20 GMP, y una red de recirculación sobre las celdas clausuradas con tubería de 2 pulgadas (ver Imagen 12).

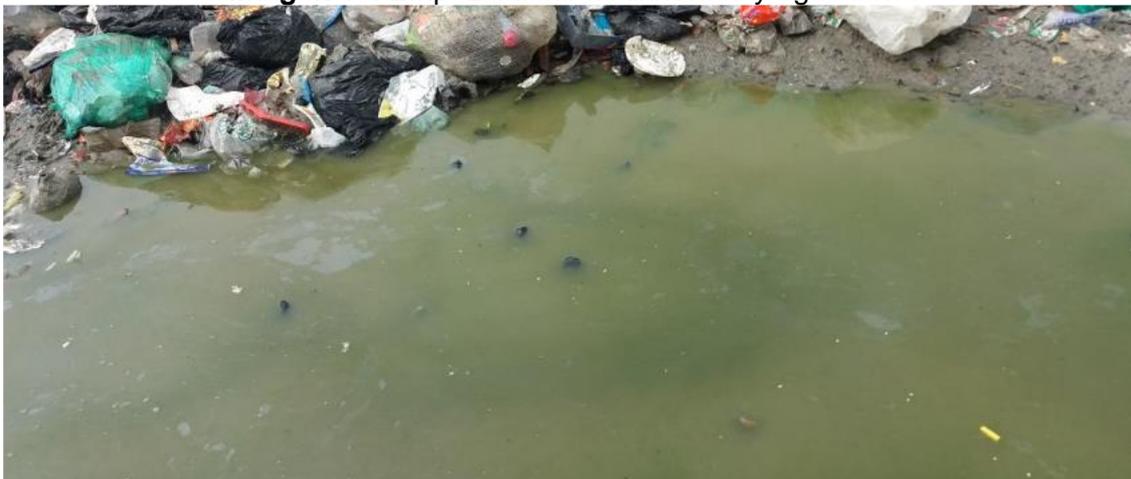
**Imagen 13. Empozamiento de lixiviados y agua lluvia**

Es importante señalar que, se observó un empozamiento de agua lluvia y lixiviados, al frente de la seda administrativa del sitio de disposición final (ver Imagen 13). Razón por la cual, se configura un presunto incumplimiento del artículo 189 de la Resolución 1096 de 2000 y del Literal i) del artículo 2.3.2.3.3.1.7 y el artículo 2.3.2.3.3.1.8 del Decreto 1077 del 2015, por la falta de un adecuado sistema de recolección de lixiviados debido a acumulación de lixiviados en la celda de disposición de residuos.

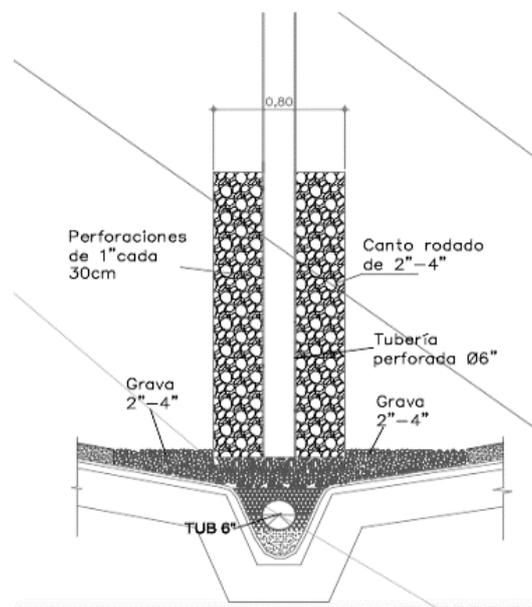
**Imagen 14. Sistema de control de gases**

El control de gases se realiza por extracción pasiva mediante chimeneas con tuberías de 4" de PVC perforada recubierta con una base en gavión (ver Imagen 14 e Imagen 15).

**Detalle constructivo de la chimenea de desfogue de gases**

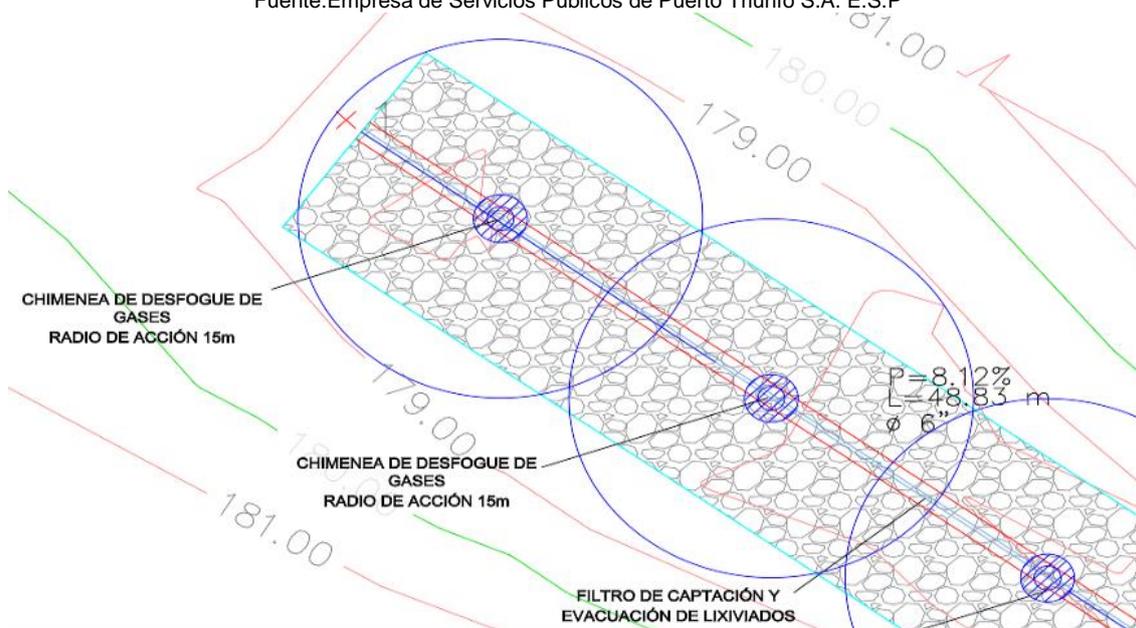
**Detalle canto rodado y las chimeneas de desfogue de gases con su radio de acción en la celda provisional del relleno sanitario Brúcelas**

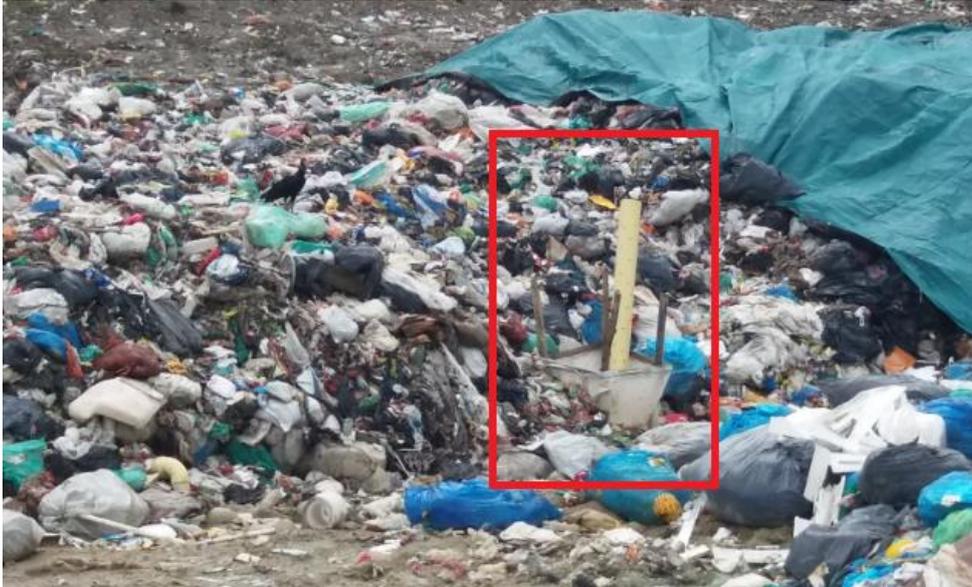
**Imagen 15.** Chimenea de extracción pasiva de gases *in situ*

Por otra parte, cabe señalar que se observaron 2 chimeneas en el frente de trabajo, una de las cuales tenía una ligera inclinación (ver Imagen 15). Por lo tanto, se hace necesario que el prestador realice el mantenimiento respectivo de la chimenea para corregir la desviación que esta presenta. De lo contrario, se podría estar incurriendo en un presunto incumplimiento de lo establecido en el artículo 2.3.2.3.3.1.9 del Decreto 1077 de 2015, en lo relacionado con el control de gases y las concentraciones que los hacen explosivos.

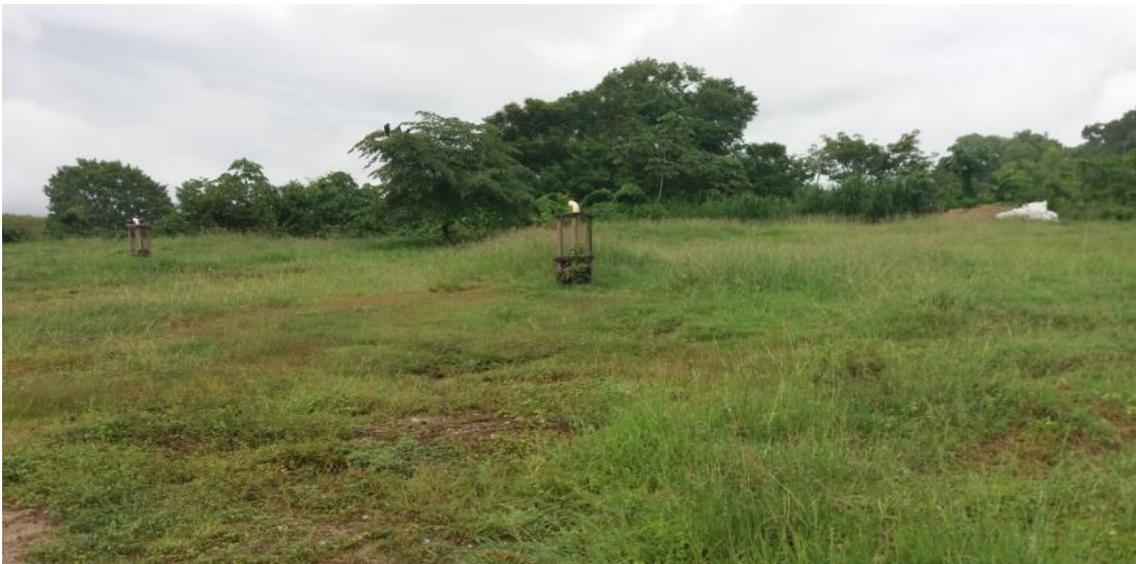
**Imagen 16.** Celdas clausuradas del relleno sanitario Brúcelas

Las zonas clausuradas del relleno sanitario Brúcelas cuentan con cobertura vegetal, chimeneas de extracción pasiva de gases y estructuras para la aspersion del lixiviado recirculado.

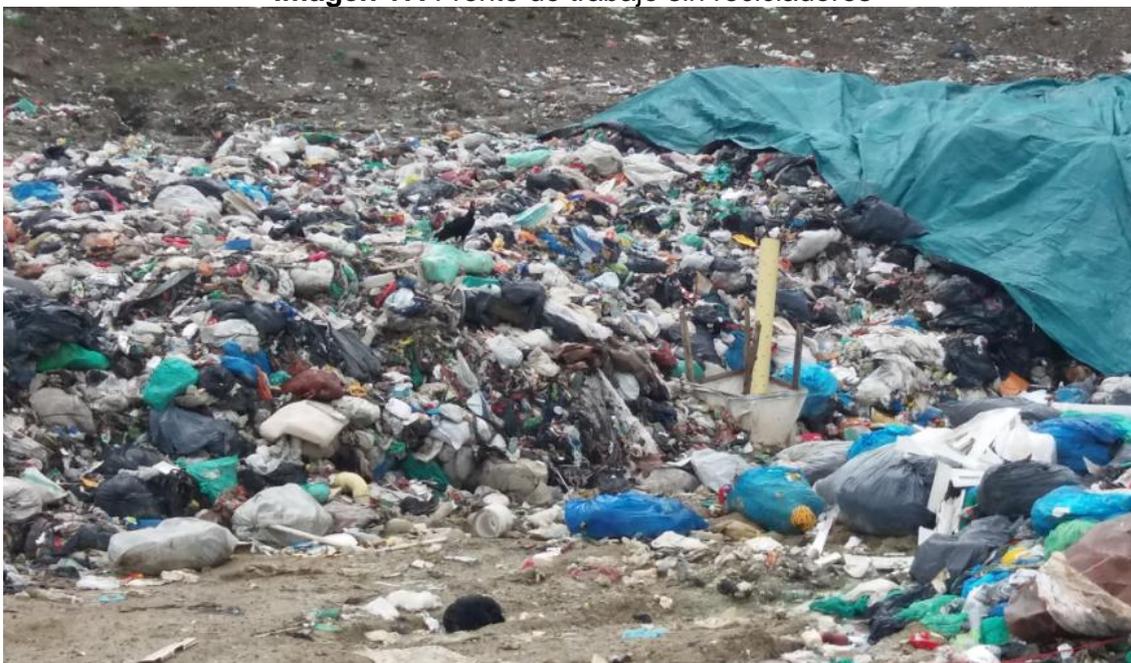
**Imagen 17.** Frente de trabajo sin recicladores

No se observó la presencia de recicladores en el frente de trabajo del sitio de disposición final (ver Imagen 17).
