**EVALUACIÓN INTEGRAL DE PRESTADORES
EMPRESA DE ACUEDUCTO ALCANTARILLADO Y
ASEO DEL MUNICIPIO DE DIBULLA S.A. ESP**

**SUPERINTENDENCIA DELEGADA PARA ACUEDUCTO,
ALCANTARILLADO Y ASEO
DIRECCIÓN TÉCNICA DE GESTION DE ASEO
Bogotá D.C., diciembre de 2017**

**EMPRESA DE ACUEDUCTO, ALCANTARILLADO Y ASEO DEL MUNICIPIO DE
DIBULLA S.A. E.S.P.
(AREA DE PRESTACIÓN DIBULLA- SERVICIO ASEO)**

ANÁLISIS AÑO 2016 - 2017

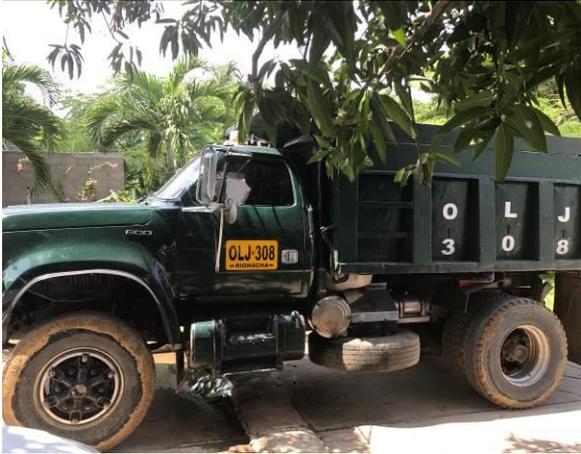
Foto 1. Vehículo con placas OLJ 308

PLACA	OBSERVACIONES
OLJ 308	El conductor no portaba los elementos de seguridad industrial. Revisión técnico mecánica y SOAT vigente, portada botiquín y extintor. Sin logos de identificación de la empresa. El conductor tiene la licencia vencida, a lo que argumentó que para la categoría C2 no requiere actualización. El vehículo no tiene cubrimiento que evite la dispersión de los residuos. El vehículo contaba con canastilla y cepillo.

Lo anterior denota un presunto incumplimiento con lo establecido en los ítems que se presentan a continuación del artículo 2.3.2.2.3.36. del Decreto 1077 de 2015:

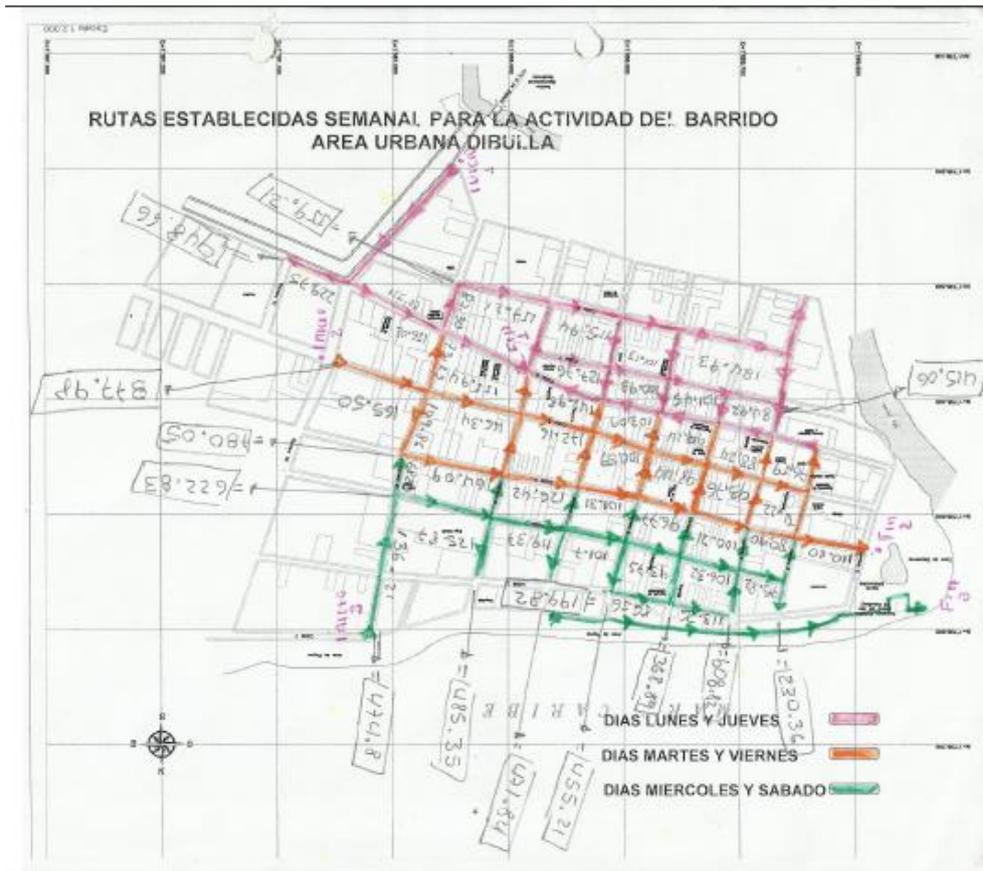
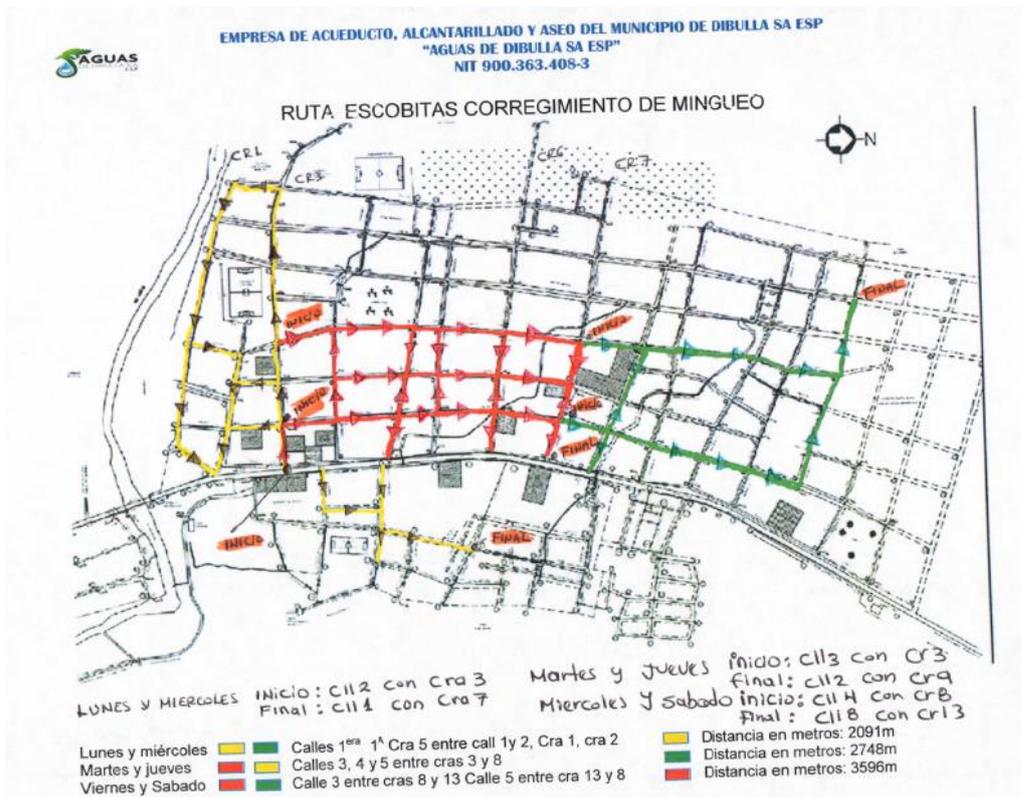
De la misma manera el prestador suministró los mapas de las microrrutas de barrido en los siguientes planos:

Como se puede observar para el caso del área urbana de Dibulla, no son claros los puntos de inicio y finalización de las microrrutas, ni la ubicación de los lugares, lo que denota una falta de calidad en la información. Adicionalmente estos planos no se encuentran consignados en el Contrato de Condiciones Uniformes.

Lo anterior, denota un presunto incumplimiento incumplimiento de lo establecido en la cláusula 8 de la Resolución CRA 778 de 2016 que indica:

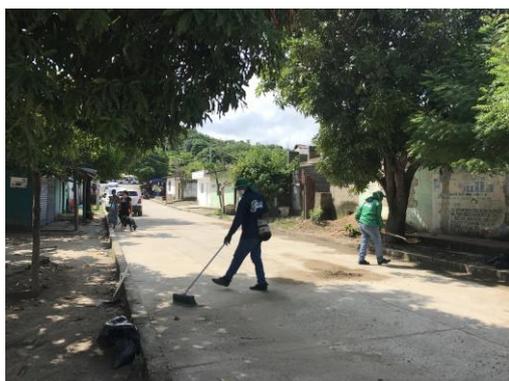
Foto 5. Actividad de barrido Cll 3 Cra 3

MACRORRUTA	MICRORRUTA	BARRIO/DIRECCIÓN	OBSERVACIONES
2	2	Cll 3 Cra 3	Las bolsas utilizadas no tienen logo de identificación de la empresa. El operario cuenta con elementos de seguridad industrial y sin mapa de la microrruta, sin carnet de la ARL. Elementos de limpieza: pala, cepillo, sin conos.
2	2	Cll 3 Cra 5	Las bolsas utilizadas no tienen logo de identificación de la empresa. El operario cuenta con elementos de seguridad industrial y sin mapa de la microrruta, sin carnet de la ARL. Elementos de limpieza: pala, cepillo, sin conos.

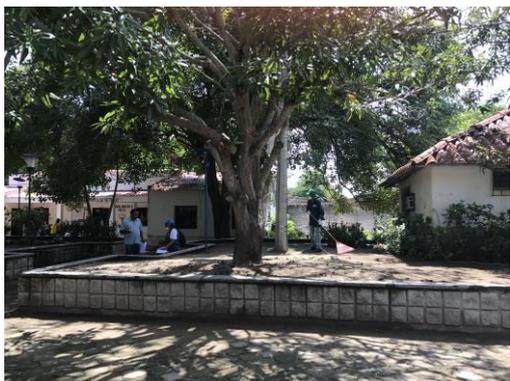
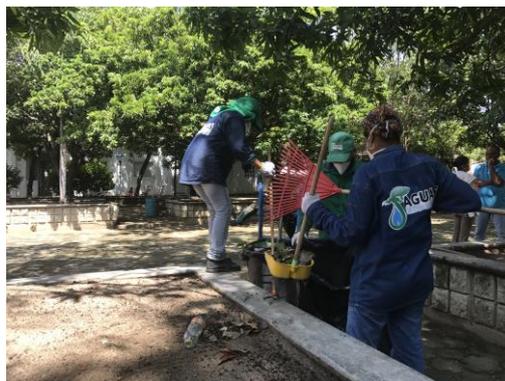
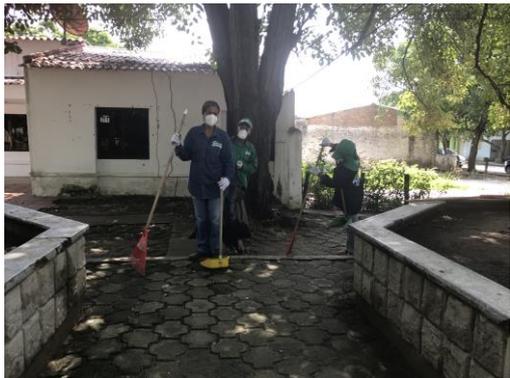
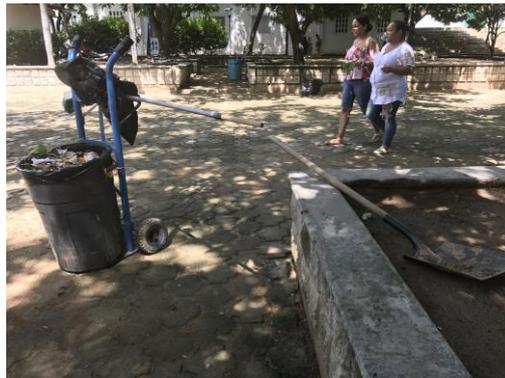
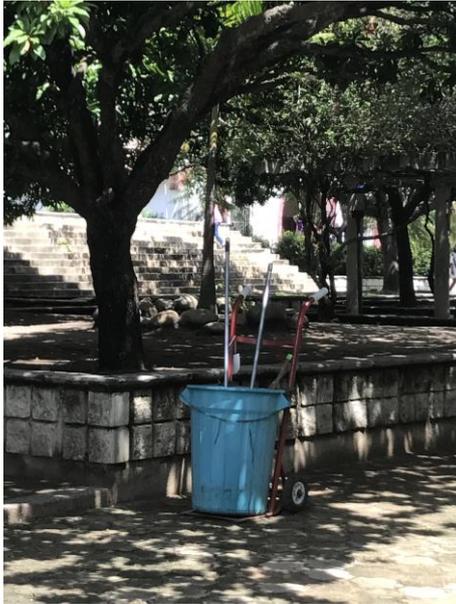
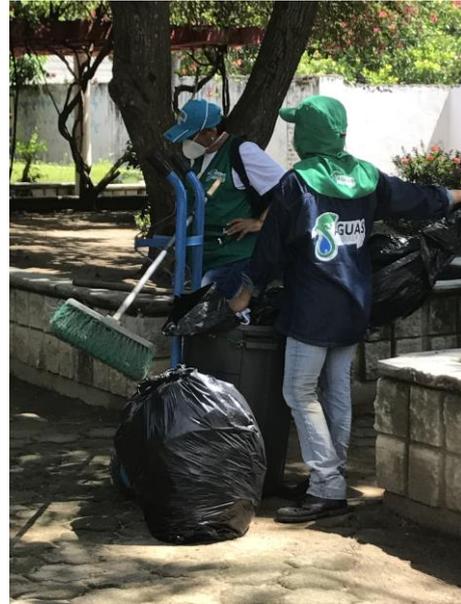
MACRORRUTA	MICRORRUTA	BARRIO/DIRECCIÓN	OBSERVACIONES
1	1	Parque Central	Se utilizan canecas de 9 galones, estas no tienen logo de identificación de la empresa. El operario cuenta con elementos de seguridad industrial y sin mapa de la microrruta, sin carnet de la ARL. Elementos de limpieza: pala, cepillo, recogedor y escobilla metálica.

Foto 7. Actividad de barrido Parque Principal

Foto 8. Operarios de barrido Parque Principal

Foto 9. Operarios de barrido Parque Principal

Foto 10. Caneca y elementos actividad de barrido

Foto 11. Caneca actividad de barrido

Foto 12. Residuos producto de barrido Parque Principal

El prestador informó que no se ha hecho entrega de carnet de ARL a los operarios y que no se hace entrega de mapa de la microrruta sino que, se imparte la instrucción de las calles correspondientes a la microrruta por parte del supervisor de barrido.

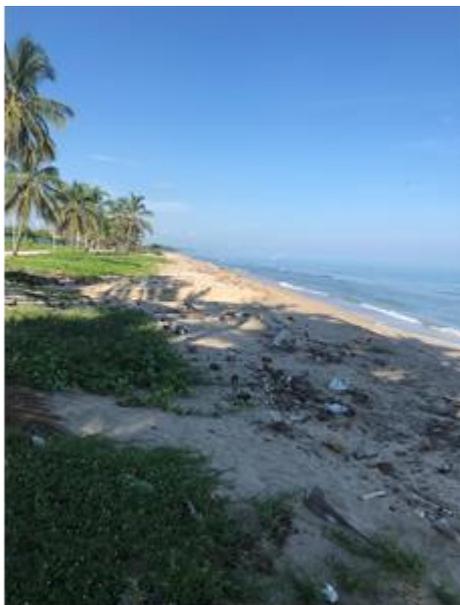
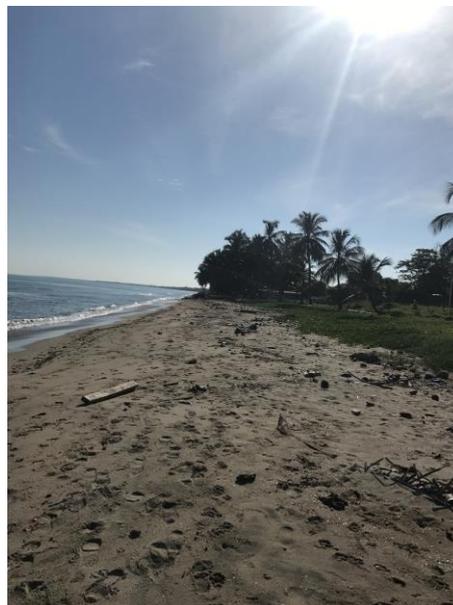
Se procedió a realizar una verificación el 15 de septiembre por parte de los comisionados, donde se evidenció que había una parte con residuos, el prestador informó que esta área corresponde a una zona privada. Ésta actividad no se encuentra incluida en la tarifa de acuerdo a lo manifestado por el prestador. A continuación, se presentan las evidencias fotográficas:

Foto 13. Playa con residuos

Foto 14. Playa con residuos

Lo anterior denota un presunto incumplimiento a lo establecido en los artículos 2.3.2.2.2.5.63. y 2.3.2.2.2.6.66. del Decreto 1077 de 2015 que indican:

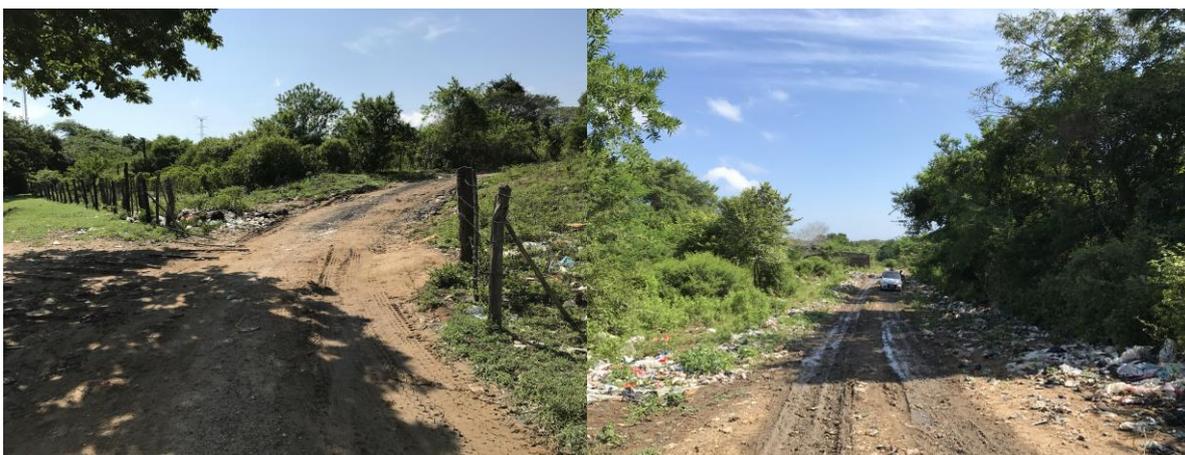
Las vías internas se encuentran en el mismo material y presentan hundimientos y depresiones, sin embargo estas permiten el flujo vehicular en doble sentido.

Foto 15. Vía de acceso al sitio de disposición final Dibulla

Foto 16. Vía interna de acceso al frente de descarga de residuos

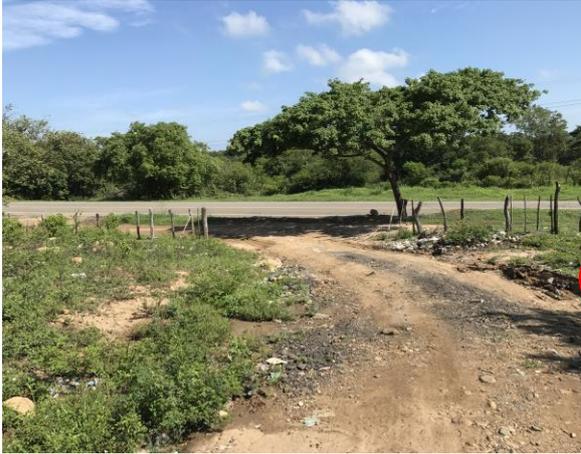
Foto 17. Acceso al sitio de disposición final Dibulla

Como se mencionó anteriormente el acceso al sitio de disposición final de residuos sólidos del municipio de Dibulla se realiza por una vía en trocha sobre el kilómetro 29 de la vía Troncal del Caribe. Éste no cuenta con caseta de vigilancia, ni valla informativa, ni señales de prohibición o cerramiento que garantice las condiciones de seguridad y el control de ingreso. De la misma manera, el cercamiento perimetral se hace mediante alambre de púas a 3 líneas, pero se observó deteriorado durante la vista del mes de septiembre de 2017.

Lo anterior denota un presunto incumplimiento al artículo 2.3.2.3.3.1.9. del Decreto 1077 de 2017 en los siguientes ítems:

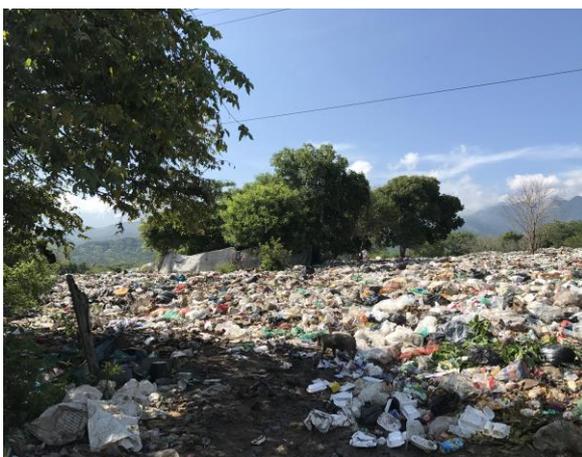
Foto 19. Estado del sitio de disposición final Dibulla

Igualmente, se evidenció la presencia de recicladores a través de la acumulación de residuos aprovechables clasificados y habitáculos, así mismo el prestador corroboró dicha presencia.

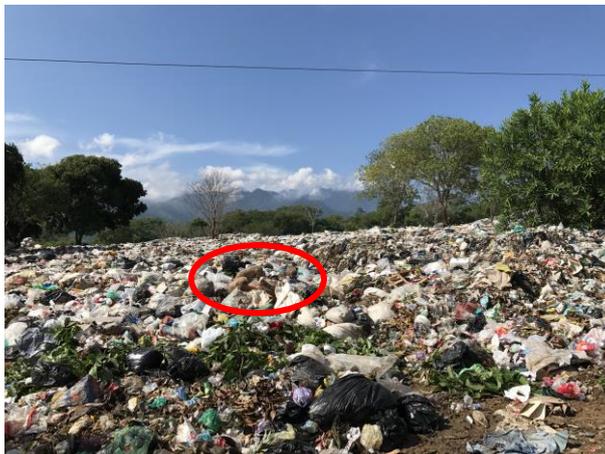
Foto 23. Porcinos en el sitio de disposición final Dibulla

El hecho de no realizar cobertura diaria de los residuos, promueve la llegada de aves carroñeras al sitio de disposición final y la proliferación de moscas. Durante la visita del mes de septiembre se observó presencia masiva de vectores, entre ellos moscas y porcinos. Esto denota un presunto incumplimiento al ítem 6 del artículo 2.3.2.3.3.1.9. del Decreto 1077 de 2015 en lo que se refiere a los criterios operacionales.
