**EVALUACIÓN INTEGRAL DE PRESTADORES
EMPRESA DE ASEO DE ARAUCA S.A. E.S.P.**

**SUPERINTENDENCIA DELEGADA PARA ACUEDUCTO,
ALCANTARILLADO Y ASEO
DIRECCIÓN TÉCNICA DE GESTION DE ASEO
Bogotá D.C., diciembre de 2017**

EMPRESA DE ASEO DE ARAUCA S.A. ESP

ANÁLISIS AÑO 2016 - 2017

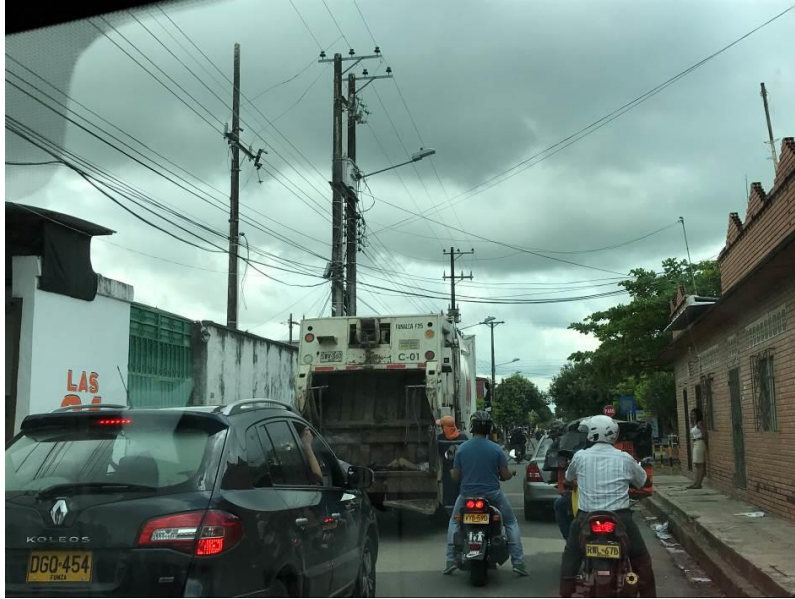
- La operación de compactación, presuntamente no se realiza en zonas donde cause la mínima molestia a los residentes. Durante la verificación, un vehículo realizó la compactación en una vía muy transitada, provocando congestión vehicular.

Imagen 8. Congestión vehicular causada por la compactación de residuos en una vía muy transitada.

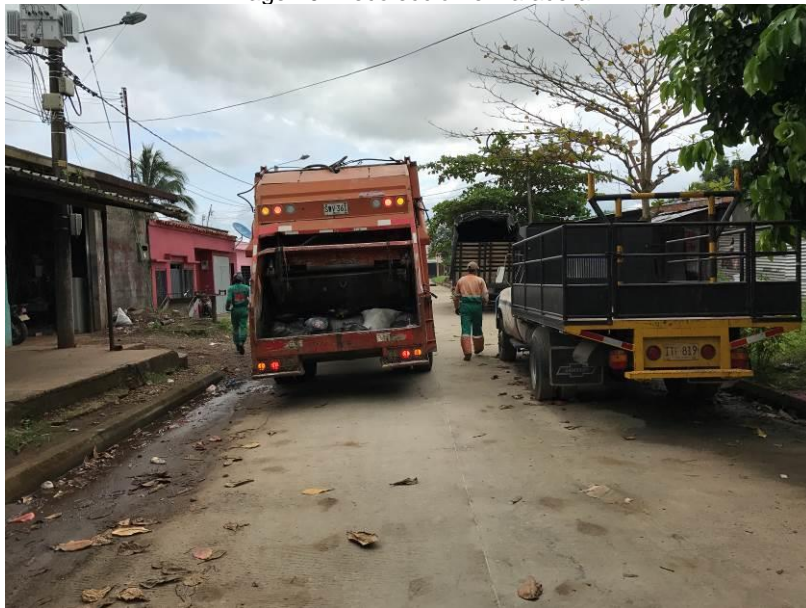
Durante la visita de inspección se pudo observar que la recolección se hace a partir de su presentación en la acera.

Imagen 9. Recolección en la acera.

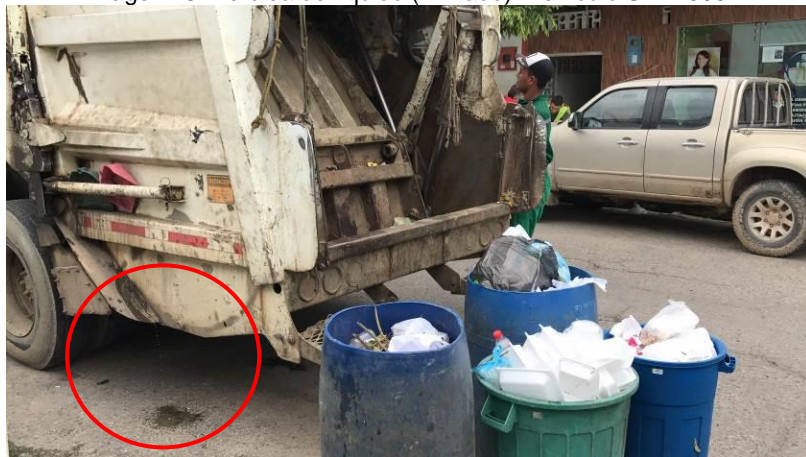
Imagen 18. Pérdida de líquido (lixiviado). Vehículo SWV 360.

Así las cosas, la empresa presuntamente incumple los numerales 1, 4, 6 y 14 del artículo 2.3.2.2.3.36 del Decreto 1077 de 2015:

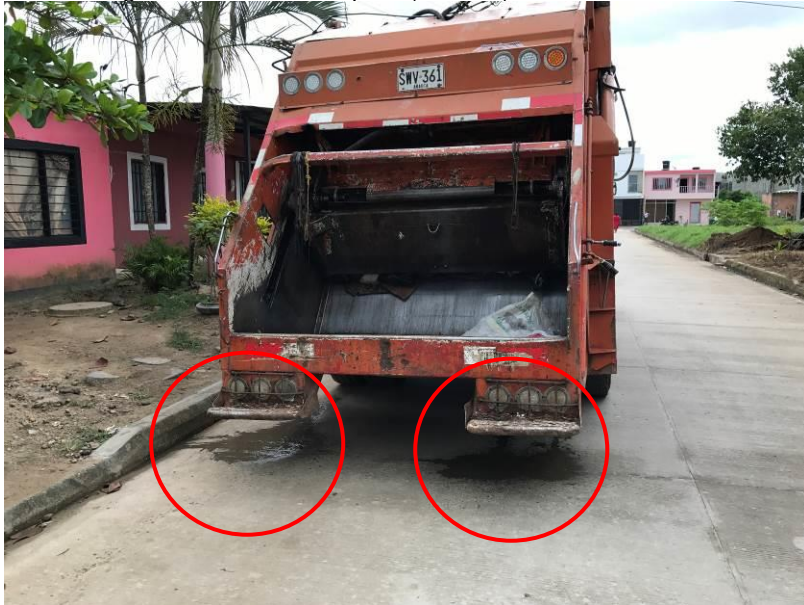
Imagen 20. Pérdida de líquido (lixiviado). Vehículo SWV 361.

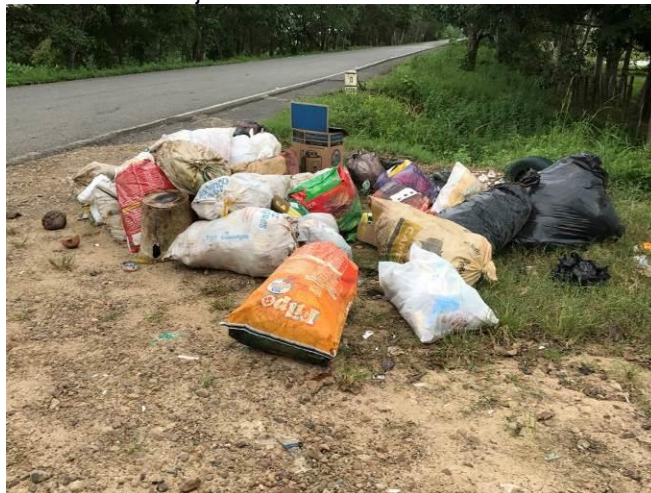
una solución al problema pero que no ha sido posible llegar a un acuerdo. Es necesario que la empresa trabaje en conjunto con la alcaldía y la policía para la erradicación o regulación de este punto crítico.

Imagen 21. Residuos arrojados en la entrada al relleno sanitario “Las Garzas”

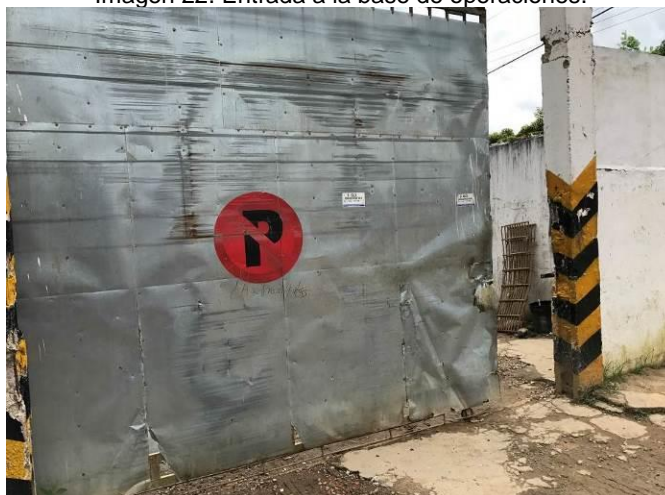
La vía de acceso a la base de operaciones se encuentra destapada actualmente, debido a que será pavimentada de nuevo.

Imagen 22. Entrada a la base de operaciones.

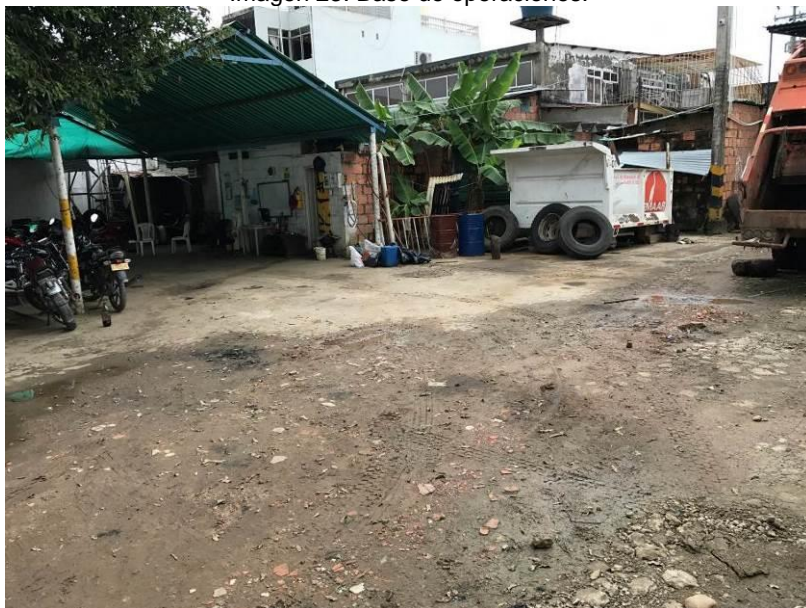
En la base de operaciones no se evidenció el espacio suficiente para que los vehículos maniobren. Tampoco hay señalización de las diferentes áreas, ni de los sentidos de circulación de los vehículos. No se evidenciaron las herramientas de recolección adicionales.

Imagen 23. Base de operaciones.

Así las cosas, existe un presunto incumplimiento en los numerales 1 y 3 del artículo 2.3.2.2.2.3.50 del Decreto 1077 de 2015, en lo relacionado con las características de las bases de operación.

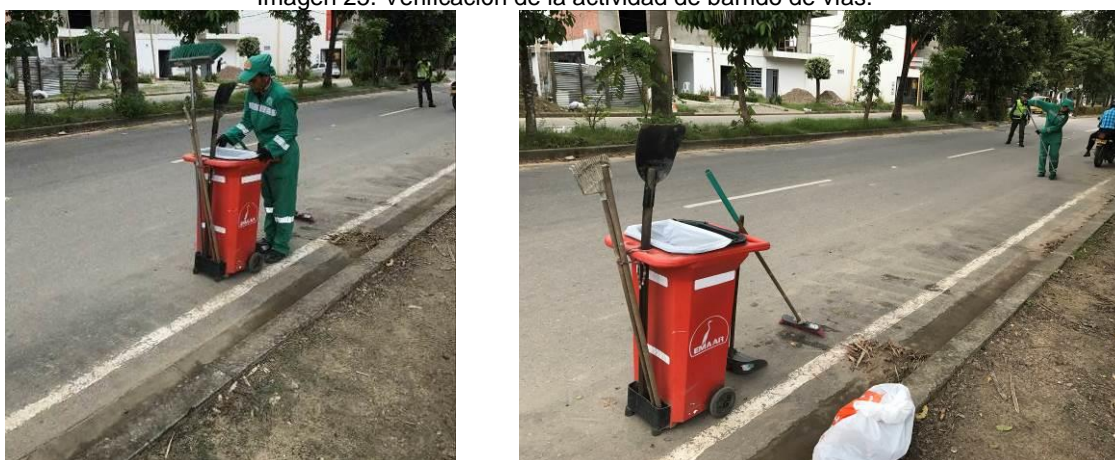
Imagen 25. Verificación de la actividad de barrido de vías.

Ruta	Hora	Ubicación	Observaciones
18	10:40 a.m.	Carrera 5, entre calle 15 y calle 23.	<p>El operario estaba dotado con el mismo equipo de cualquier otro operario.</p> <p>Contaba con rastrillo, escoba, recogedor, pala y bolsas. Todo portado en un recipiente que facilita la recolección y que a su vez sirve para transportar los instrumentos de aseo.</p> <p>El operario no contaba con mapa de la ruta. Afirma que es revisada antes de comenzar.</p>

Si bien la empresa presuntamente cumple los artículos 2.3.2.2.2.4.53 y 2.3.2.2.2.4.54 del Decreto 1077 de 2015, en lo referente a frecuencias mínimas y establecimiento del horario de barrido y limpieza de vías, el hecho de que los operarios no cuenten con mapa de la microrruta que deben cubrir impidió realizar la verificación del cumplimiento de las mismas. Así las cosas, existe un presunto incumplimiento del artículo 2.3.2.2.2.4.55 del Decreto 1077 de 2015, que enuncia:

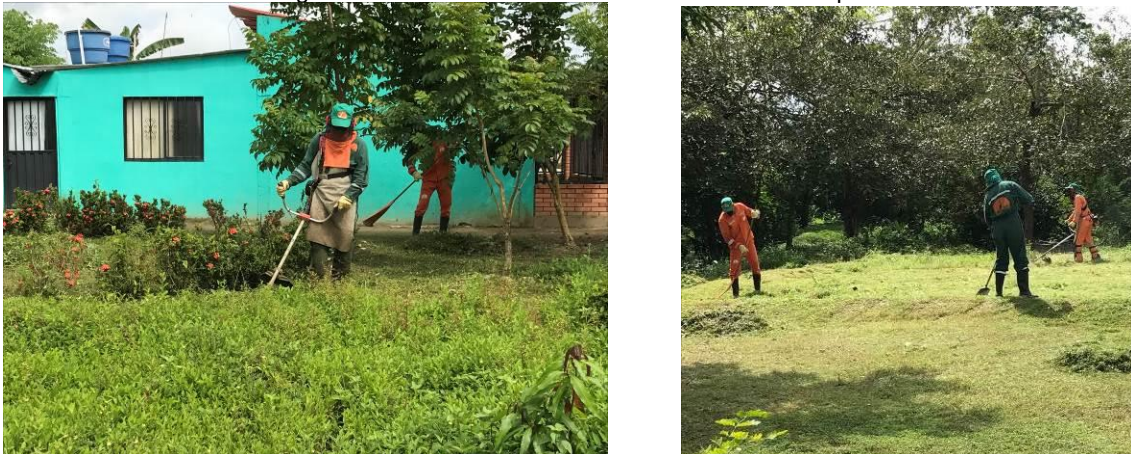
Los residuos resultantes de la actividad son recolectados en horas de la tarde en un vehículo tipo volqueta.

Imagen 26. Verificación de la actividad de corte de césped.

La falta de valla de protección y de valla informativa en el lugar, implica un presunto incumplimiento del artículo 2.3.2.2.2.6.68 del Decreto 1077 de 2015, en lo referente a normas de seguridad para la actividad de corte de césped.

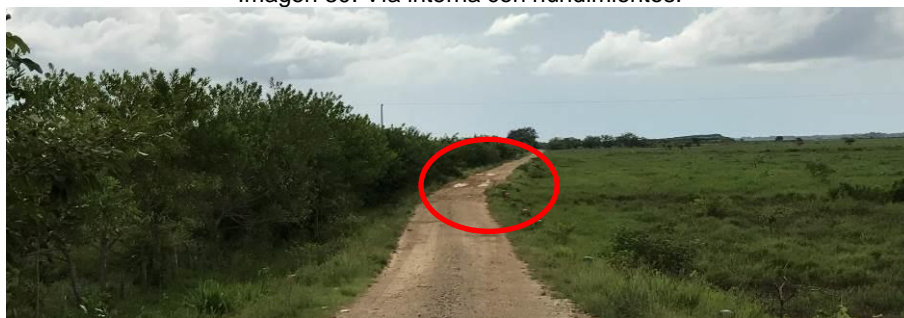
La vía interna es destapada, conformada en material arcilloso recubierto con geomembrana y en la superficie de rodadura con base y sub-base. Se puede apreciar que la vía presenta deterioro en algunos tramos (hundimientos que acumulan agua) y que pueden llegar a dificultar la movilidad de los vehículos que ingresan al predio. La empresa expresó que actualmente se encuentran transportando material de un municipio cercano para adelantar labores de adecuación de la vía interna del sitio de disposición final.

Imagen 30. Vía interna con hundimientos.

Como se puede observar en las fotos, las vías internas no contaban con demarcación (línea de carril, línea de berma y resaltos para reducción de velocidad).

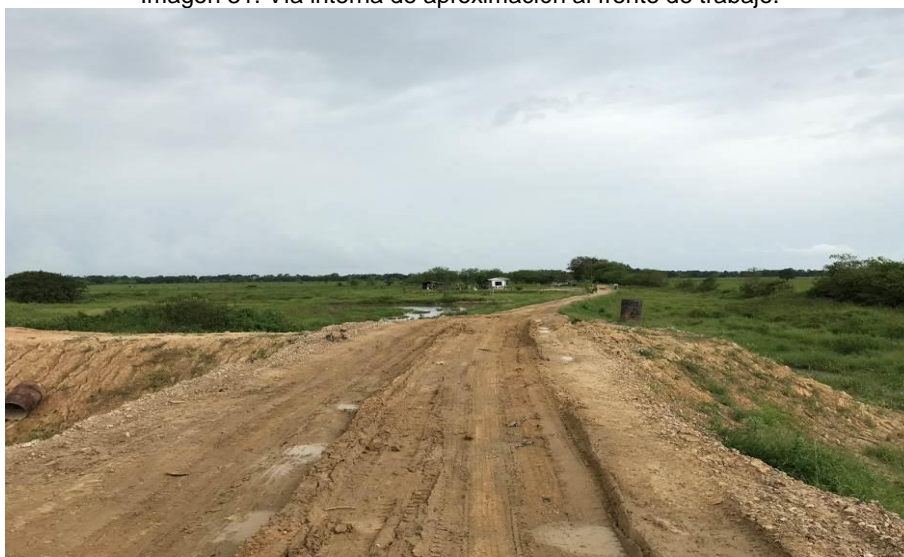
Imagen 31. Vía interna de aproximación al frente de trabajo.

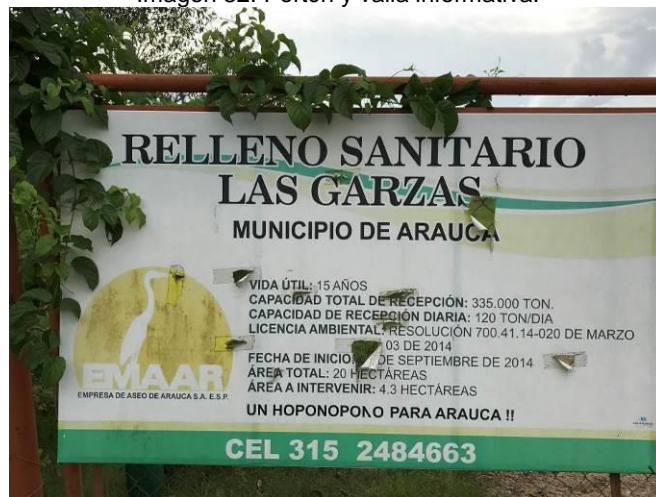
Imagen 32. Portón y valla informativa.

La totalidad del predio está cercado. La empresa informa que el cerco perimetral está construido así: en la zona norte del predio cuenta con vigas en concreto y alambre de púas, la zona sur cuenta con vigas de madera y alambre de púas.

No se observó señalización a la entrada del relleno sanitario en alusión a la salida de vehículos y a la restricción de ingreso. Además, al interior del sitio de disposición no había señalización sobre zonificación del predio o velocidad máxima permitida.

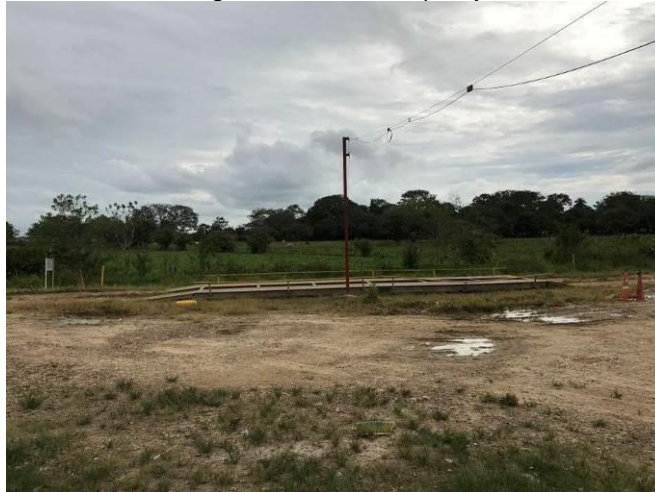
Imagen 33. Báscula de pesaje.

La empresa informó que se realiza una calibración anual a la báscula y que la última calibración se realizó en el mes de agosto del año 2016. La empresa entregó en medio magnético el certificado de la última calibración de la báscula realizada por la empresa Metrología y Suministros S.A.S, el 6 de agosto de 2016. La empresa Metrología y Suministros S.A.S se encuentra avalada por el Organismo Nacional de Acreditación de Colombia – ONAC para realizar estas actividades.

No obstante lo anterior, se requiere remitir el certificado de calibración para la presente vigencia.

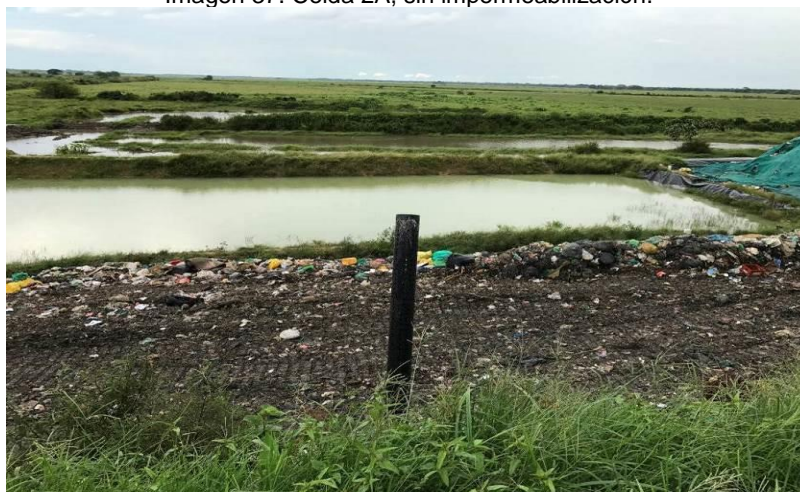
Imagen 37. Celda 2A, sin impermeabilización.

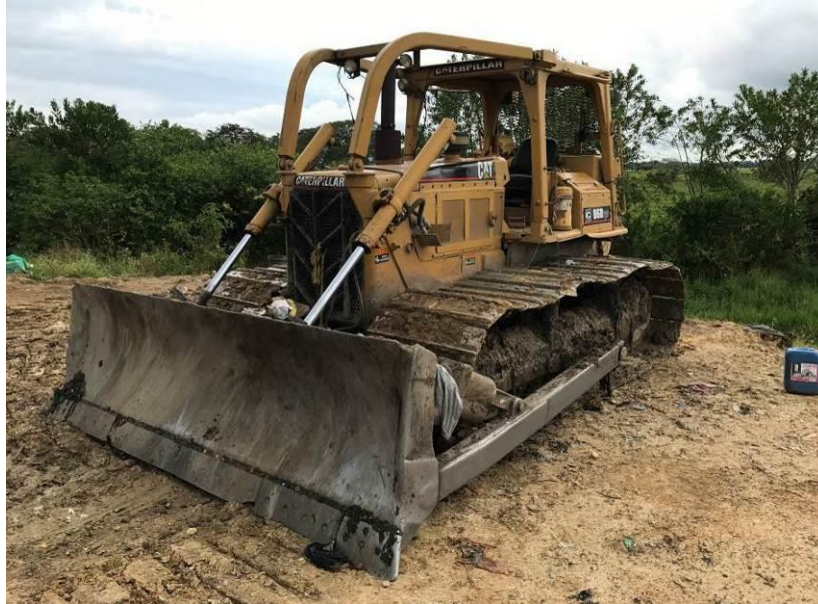
Los residuos son dejados por los vehículos en una zona de la celda 2A, en dónde se utiliza un buldócer D6D Caterpillar para trasladarlos a la zona 2B de la celda. El buldócer cuenta con una modificación en las orugas para que pueda realizar la acomodación de los residuos y la compactación.

Imagen 38. Buldócer D6D, propiedad de la empresa.

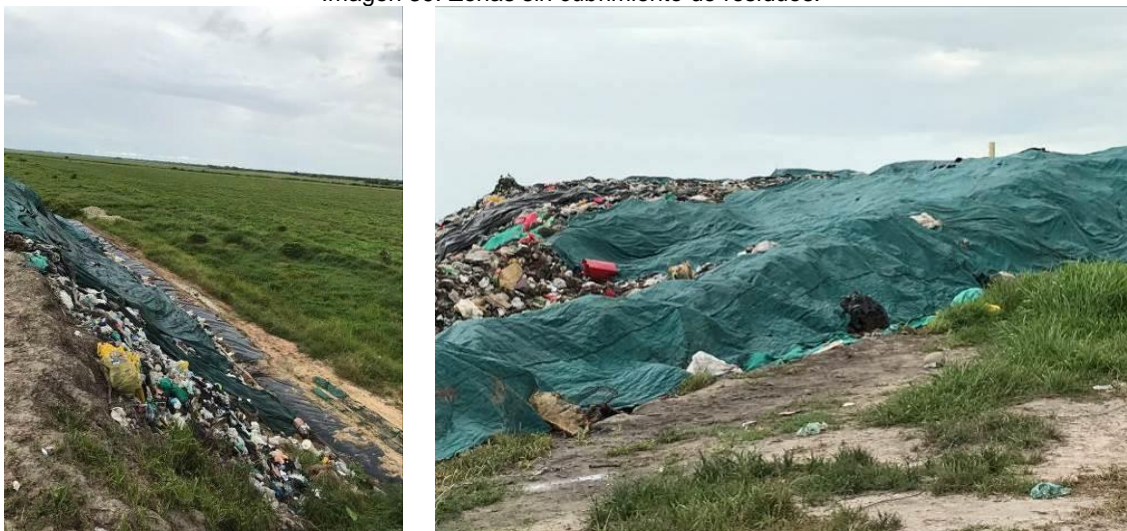
Imagen 39. Zonas sin cubrimiento de residuos.

Lo anterior, implica entonces un presunto incumplimiento de lo dispuesto frente al tema de cobertura de residuos del que trata el Numeral 5 del Artículo 2.3.2.3.3.1.9 del Decreto 1077 de 2015:

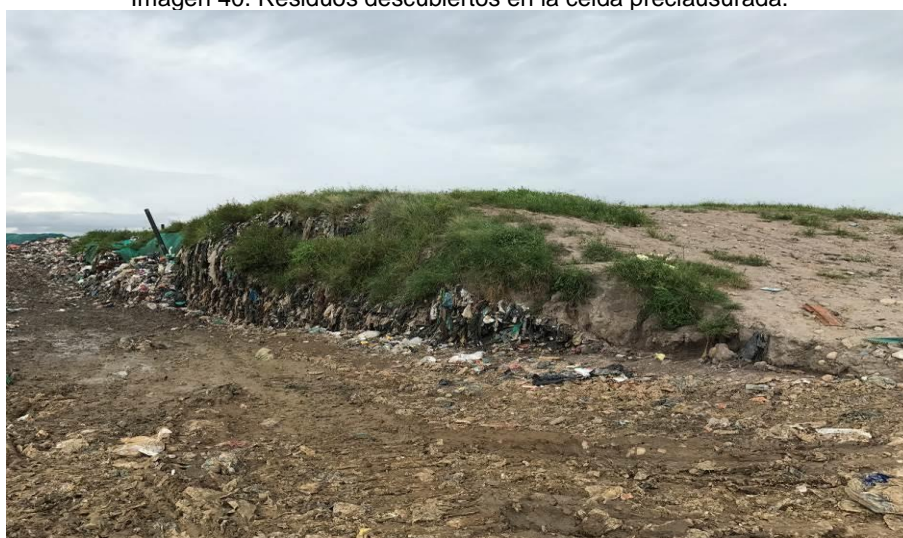
Imagen 40. Residuos descubiertos en la celda preclausurada.

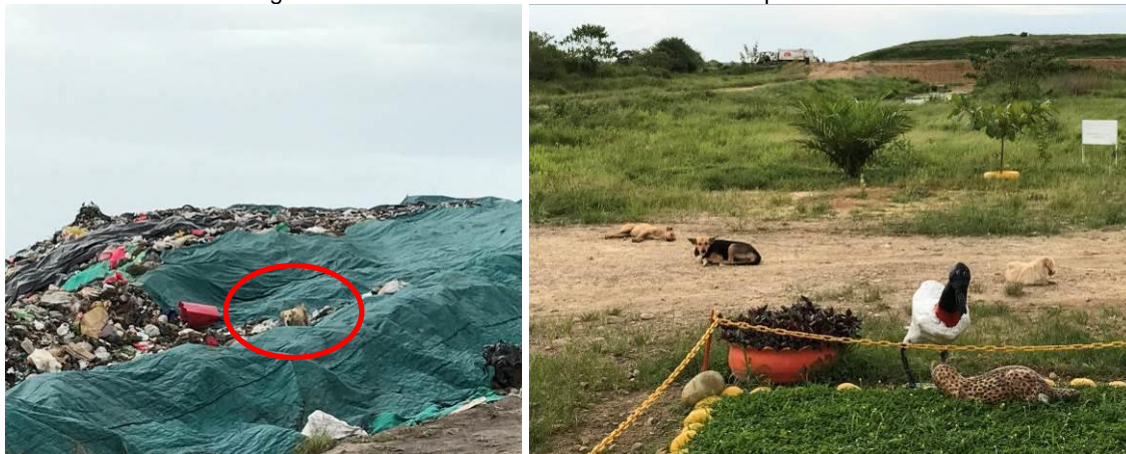
Se evidenció la presencia de perros tanto en el frente de trabajo como en la estación de pesaje.

Imagen 41. Presencia de caninos en el sitio de disposición final.

Estas condiciones representan un presunto incumplimiento del numeral 6 del Artículo 2.3.2.3.3.1.9 del Decreto 1077 de 2015:

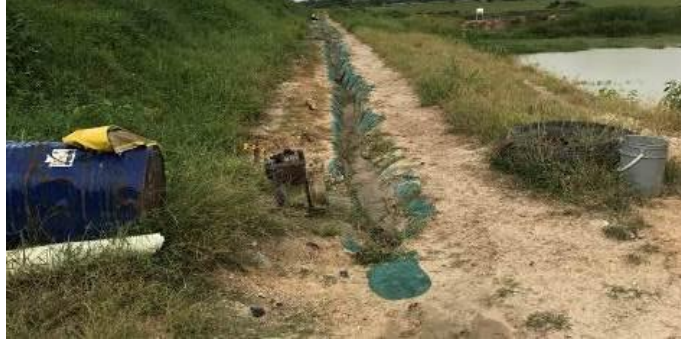
Imagen 42. Canaletas en mal estado.

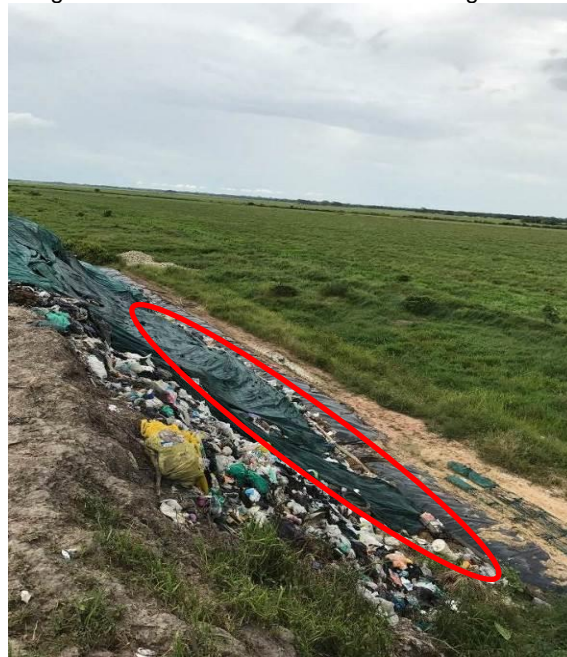
Por otra parte, alrededor de la celda 2B, no se observan estas canaletas.

Imagen 43. Celda 2B sin canalización de agua lluvia.

Así las cosas, existe un presunto incumplimiento con lo dispuesto por el prestador en su Reglamento Operativo:

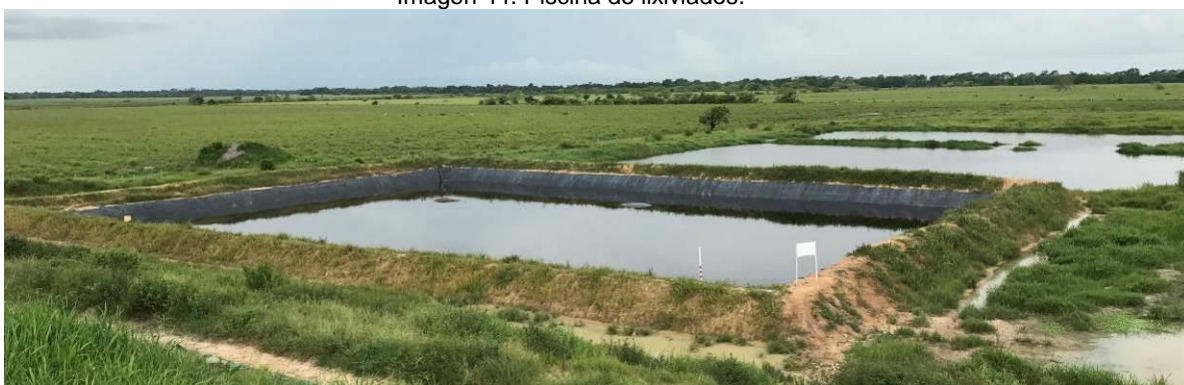
El sistema de drenaje de lixiviado se hace mediante chimeneas combinadas, que cumplen la función de conducir los lixiviados a sitios de almacenamiento

Imagen 44. Piscina de lixiviados.

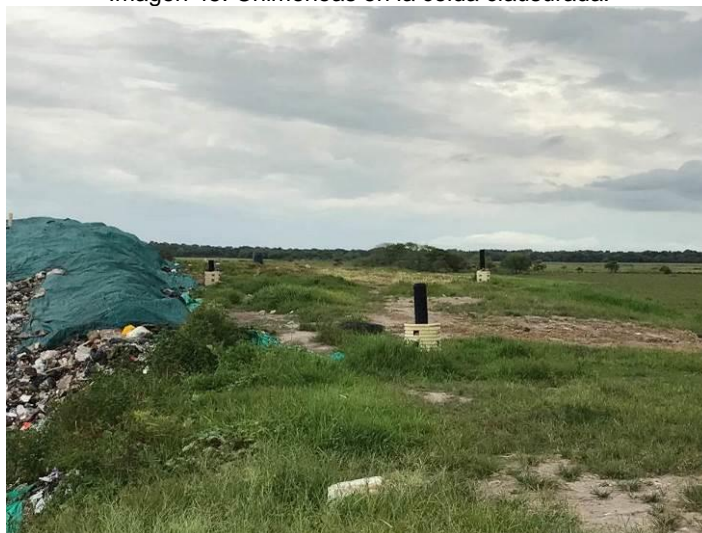
El sitio de disposición cuenta con chimeneas combinadas que sirven para la conducción de lixiviados y para la extracción pasiva de gases.

Imagen 45. Chimeneas en la celda clausurada.

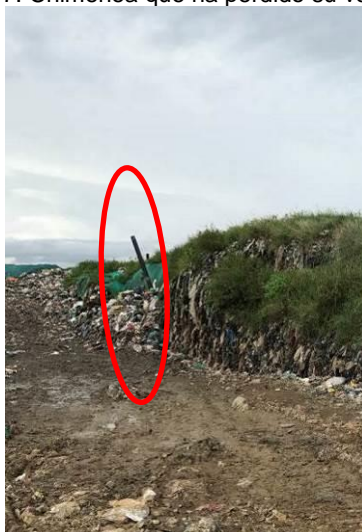
Imagen 47. Chimenea que ha perdido su verticalidad.

Como se observa en la imagen anterior, una de las chimeneas del sitio de disposición ha perdido casi por completo su verticalidad, razón por la cual su operación se puede ver afectada.

Así las cosas, el prestador estaría incumpliendo presuntamente lo dispuesto en su Reglamento Operativo con referencia a la recolección, concentración y venteo de gases:

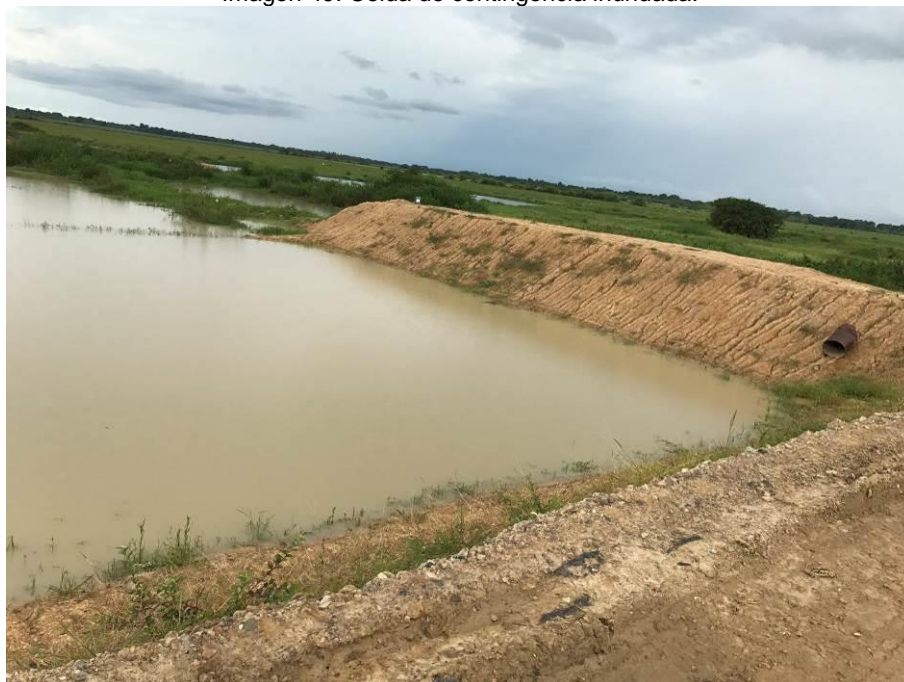
Imagen 49. Celda de contingencia inundada.
