**EMPRESA DE ASEO EL AGUILA VALLE S.A
E.S.P.**

**SUPERINTENDENCIA DELEGADA PARA ACUEDUCTO,
ALCANTARILLADO Y ASEO
GRUPO PEQUEÑOS PRESTADORES**

Bogotá, agosto de 2018

**EMPRESA DE ASEO EL AGUILA VALLE S.A E.S.P.
2016-2018**

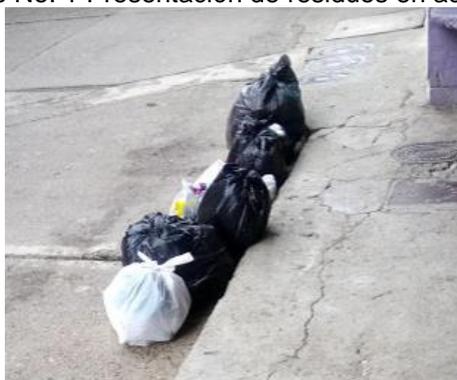
Foto No. 1 Presentación de residuos en aceras

De acuerdo con la información suministrada en la visita del 22 y 23 de enero de 2018 adelantada por la SSPD, se indicó que la presentación de residuos se realiza en las aceras de las calles y se efectúa puerta a puerta, situación que se corroboró en visita y cumple con lo establecido en norma.

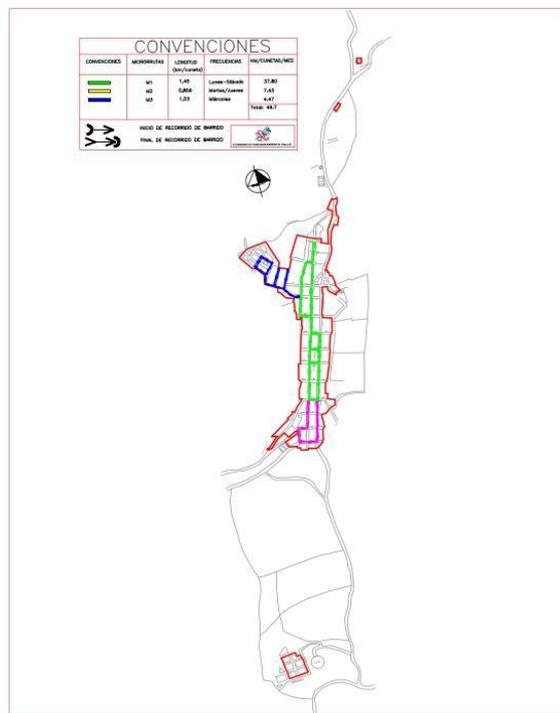
Imagen 2 Mapa macrorruta

Po otra parte, la información entregada por el prestador en visita, es presuntamente contraria con el anexo técnico del contrato de condiciones uniformes del prestador, dado que se indica que se tienen tres microrrutas, en este sentido presuntamente se encuentra incumpliendo el CCU.

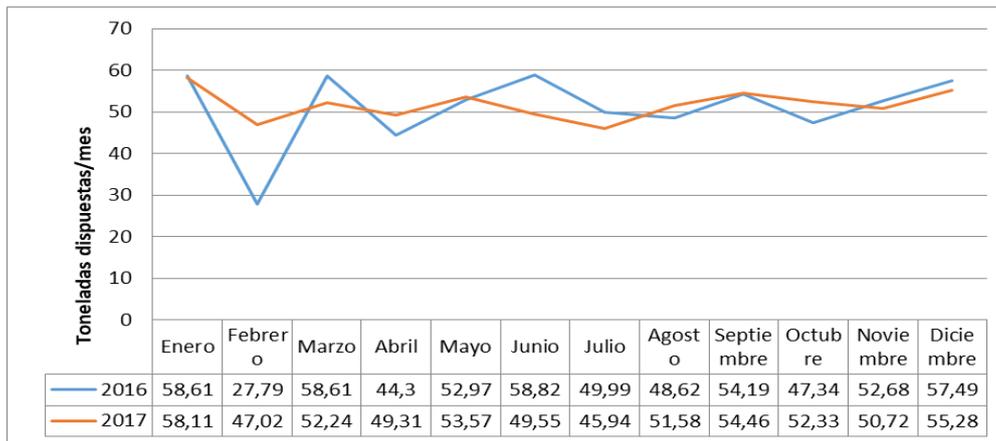
Gráfica 2 Toneladas dispuestas 2016-2017

De la información extractada del SUI, se evidencia que existe un incremento de un año a otro en las toneladas dispuestas y una tendencia similar en las vigencias de análisis para los meses de agosto a enero, tal como lo mencionó el Gerente de la empresa en la visita efectuada.

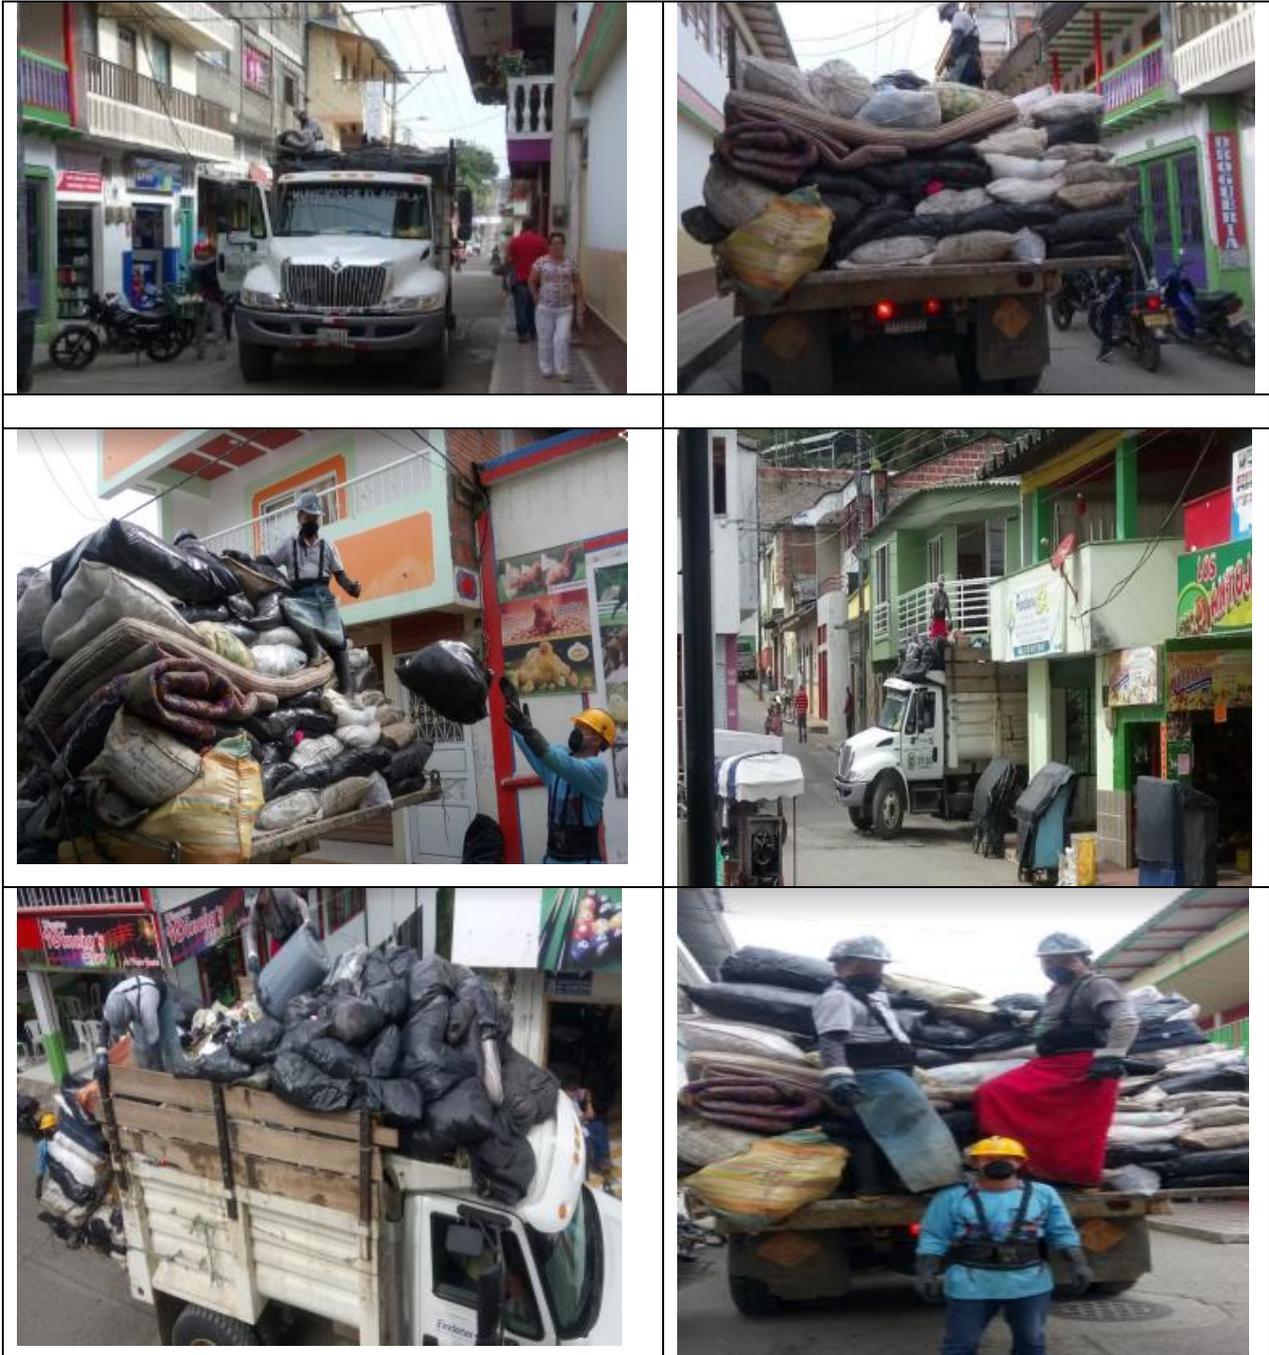
Fotos Nos. 3 al 8 Vehículo de recolección

Vehículos en los municipios o distritos con más de 5.000 usuarios		
¿Está provisto de equipo de comunicaciones		El representante legal informa que el prestador atiende menos de 5000 usuarios.
¿Cuenta con equipos de compactación de residuos? (Se exceptúan aquellos que se destinen a la recolección de residuos separados con destino al aprovechamiento, manejo de residuos de construcción y demolición y otros residuos que no sean susceptibles de ser compactados).

Respecto del mantenimiento del vehículo el prestador señaló que se hace lavado semanal y el mantenimiento de acuerdo con la demanda que tenga el vehículo teniendo en cuenta que es modelo 2015, se indicó que la volqueta ocasionalmente se emplea para el transporte de material de construcción, sin embargo, la generalidad es que se utilice para el transporte de residuos sólidos producto de la actividad de recolección. Se le informo al prestador que el vehículo de recolección debería ser de uso exclusivo para el servicio de aseo. A pesar de que el vehículo es del municipio el prestador le realiza los lavados y mantenimientos rutinarios por contraprestación al préstamo.

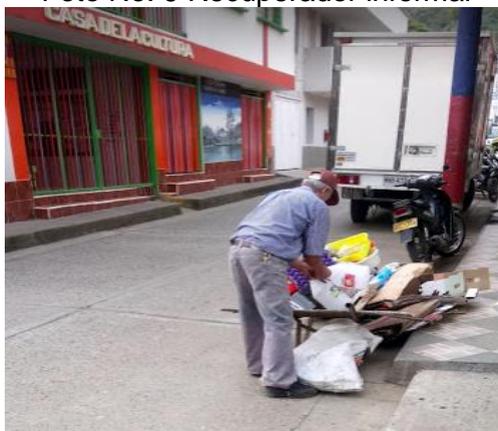
Foto No. 9 Recuperador informal

Se evidenciaron en la visita dos recuperadores de residuos aprovechables de los cuales el prestador explicó que estos no se encuentran formalizados y que estos a su vez comercializan dichos residuos con otros recuperadores.

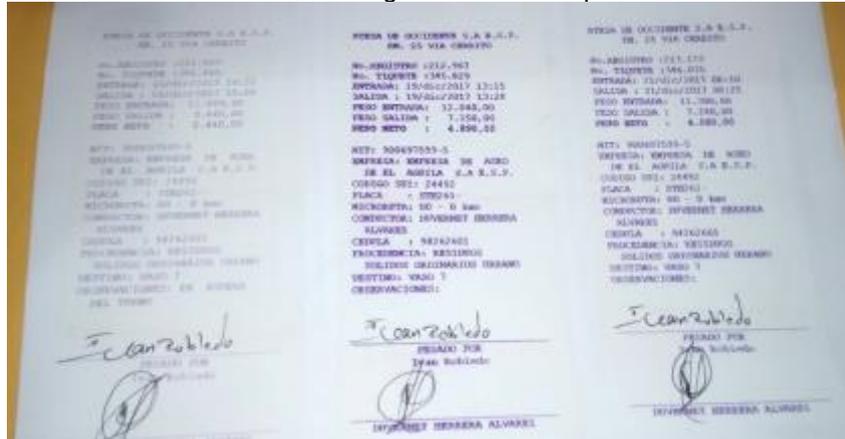
Foto No. 15 Tickets ingreso sitio de disposición final

Valor tonelada dispuesta: \$37.525,5, según contrato 001 de 2018.
