EVALUACIÓN INTEGRAL DE PRESTADORES EMPRESA DE SERVICIOS PUBLICOS DE LA JAGUA DEL PILAR

**SUPERINTENDENCIA DELEGADA PARA ACUEDUCTO,
ALCANTARILLADO Y ASEO
GRUPO PEQUEÑOS PRESTADORES
Bogotá, diciembre de 2017**

EMPRESA DE SERVICIOS PUBLICOS DE LA JAGUA DEL PILAR 2015-2017

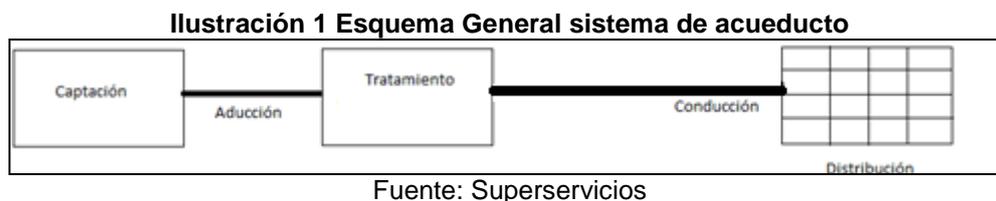
A continuación, se muestra la cadena del sistema de suministro del municipio de La Jagua del Pilar (La Guajira).

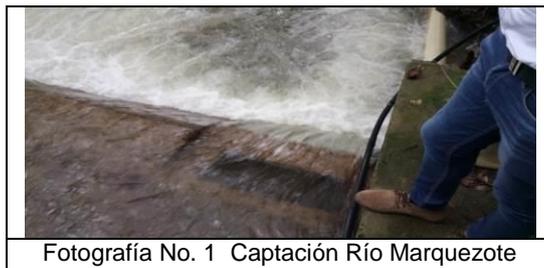
Fotografía No. 1 Captación Río Marquezote

Por su parte el artículo 6.4.1.2 del anexo de la resolución 20101300048765 del 14 de diciembre de 2010, dispone que los prestadores del servicio de acueducto, deben hacer el registro de las fuentes “*superficiales y subterráneas de uso en abastecimiento*”, en este sentido se verificó que el prestador no ha registrado las fuentes de las que se abastece.

Teniendo en cuenta que el prestador no ha efectuado el reporte del registro de la fuente superficial como señala el anexo de la resolución 20101300048765 del 14 de diciembre de 2010, no se cuenta con información relacionada con concesión de aguas, por tanto, no es posible efectuar un análisis comparativo frente al particular.

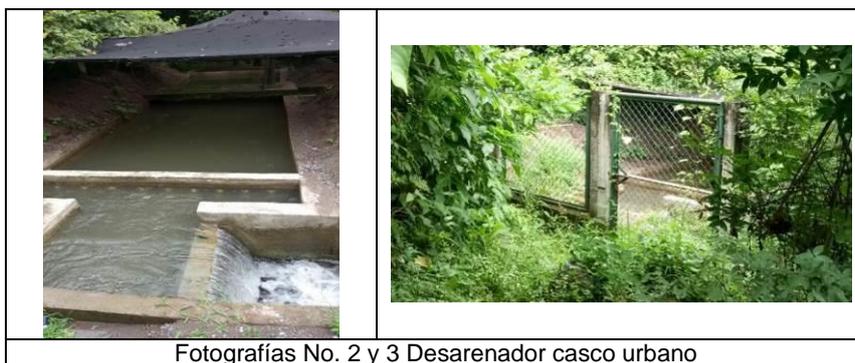
Fotografías No. 2 y 3 Desarenador casco urbano

El prestador no cuenta con permiso para efectuar el vertimiento de los sedimentos generados en el desarenador.

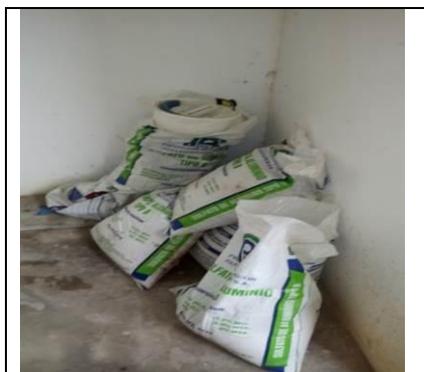
Fotografía No. 10 Existencia de Sulfato de Aluminio

De igual forma, se identificó la inexistencia de insumos químicos que permitieran garantizar a mediano plazo el tratamiento del agua, lo anterior, se corrobora de acuerdo con lo consignado en la bitácora de operación llevada por la empresa, pues se evidenció que para las fechas del 7, 10, 15, 16, 17, 23, 24, 26, 28 de mayo, 4,6 y 7 de junio de 2017 el operario de turno registró en algunos casos que no contaba con Sulfato de Aluminio, así como tampoco con Cloro gaseoso, adicionalmente se aprecia en unos partes en la bitácora del prestador que la bomba del sulfato viene presentando averías, situación que debe ser subsanada por la empresa de manera inmediata.

- Se presenta déficit en la adquisición de insumos químicos que permitan garantizar el tratamiento del agua en el mediano y largo plazo, situación que debe ser atendida por el prestador y remitir los soportes que permitan corroborar que se subsano dicha observación.

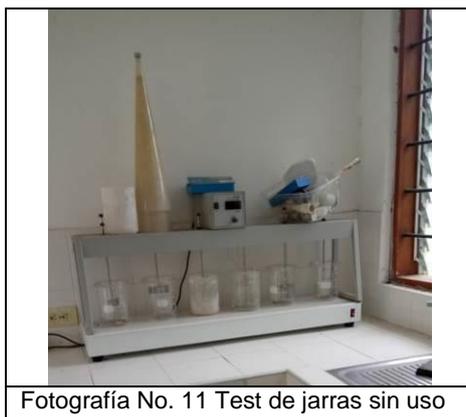
Laboratorio y dotación básica: Se cuenta con laboratorio interno en la PTAP urbana, se estableció la existencia de equipo para prueba de jarras, el cual no es empleado, además de cono imhoff, el prestador no realiza pruebas de tratabilidad del agua para establecer la dosificación del coagulante, por tanto se encuentra dosificando sin que haya un control sobre el particular, lo anterior es contrario de lo dispuesto por la resolución 1096 de 2000.

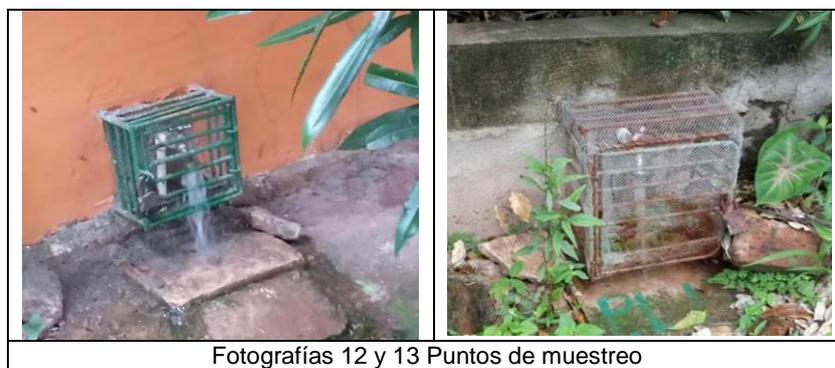
Fotografías 12 y 13 Puntos de muestreo

Por su parte, se indicó que no existen puntos de muestreo materializados en el corregimiento El Plan, situación que no se ajusta a la normatividad antes enunciada.

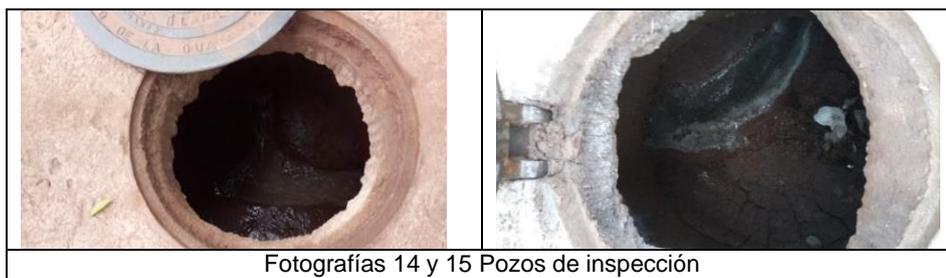
Fotografías 14 y 15 Pozos de inspección

Pozos de inspección: Se apreciaron pozos de inspección en buen estado de funcionamiento, se identificó en uno de estos una conexión errada con el servicio de acueducto, se requirió al prestador para que se adelantaran las acciones correspondientes para subsanar esta observación de lo cual se solicita informar a esta Superservicios las gestiones realizadas frente al particular.

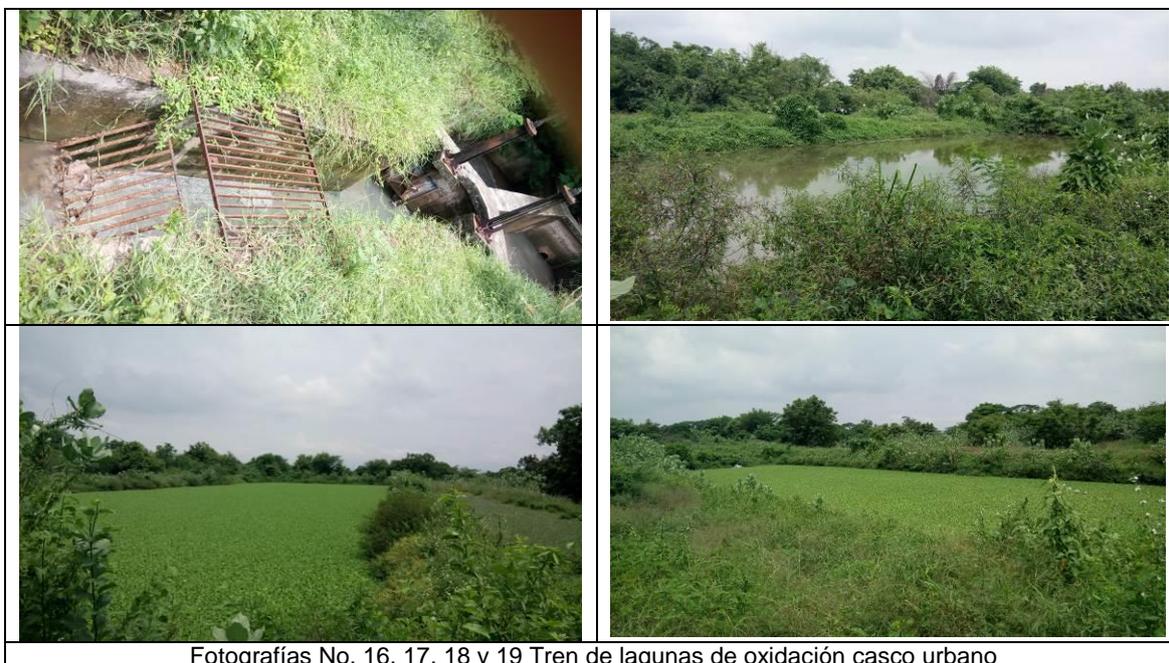
Fotografías No. 16, 17, 18 y 19 Tren de lagunas de oxidación casco urbano

Una vez verificado el SUI, se estableció que el prestador no ha reportado la información relacionada con los sistemas de tratamiento de aguas residuales, lo cual es contrario de lo dispuesto por el artículo el artículo 7.4.1.9 de la resolución 20101300048765 del 14 de diciembre de 2014.

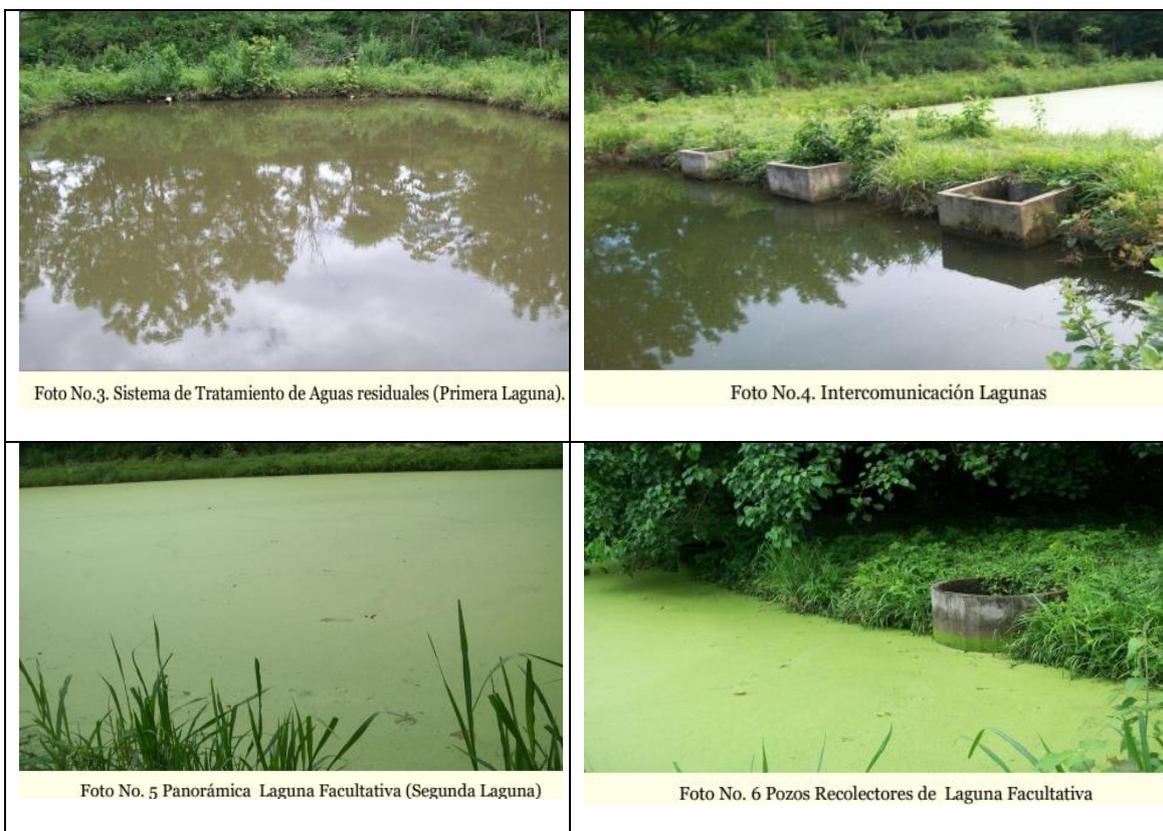
A continuación, se muestra el registro fotográfico extraído del documento “PLAN DE SANEAMIENTO Y MANEJO DE VERTIMIENTOS CORREGIMIENTO DE EL PLAN MUNICIPIO DE LA JAGUA DEL PILAR” 2011-2021, suministrado por el prestador en visita.

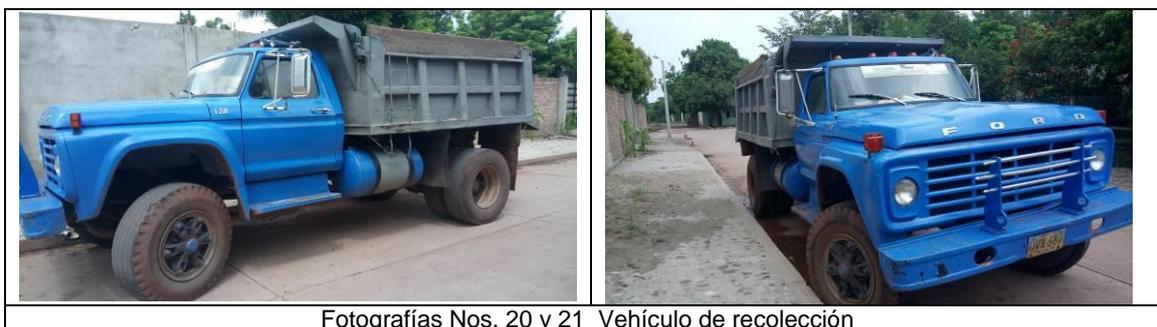
Fotografías Nos. 20 y 21 Vehículo de recolección

Respecto del mantenimiento del vehículo como lo señala el artículo 2.3.2.2.2.3.38 del Decreto 1077 de 2015, es preciso indicar que el prestador señaló que una vez se culmina la actividad de recolección y transporte, se realiza el lavado del vehículo, no obstante, no se suministró el registro o soporte de la actividad.

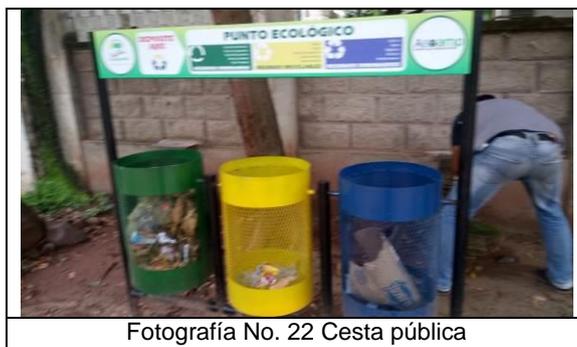
Cestas públicas: Según el PGIRS existen 16 cestas públicas instaladas, adicionalmente se menciona en dicho documento que el prestador “*debe instalar 40 canastillas para el año 2016 con una meta mensual aproximadamente de 20 cestas por semestre*”, sin embargo, no se refirió información sobre el número actual de cestas instaladas, sin embargo, en la visita realizada por la Superservicios en el mes de junio de 2017, se apreciaron algunas como se refleja a continuación.

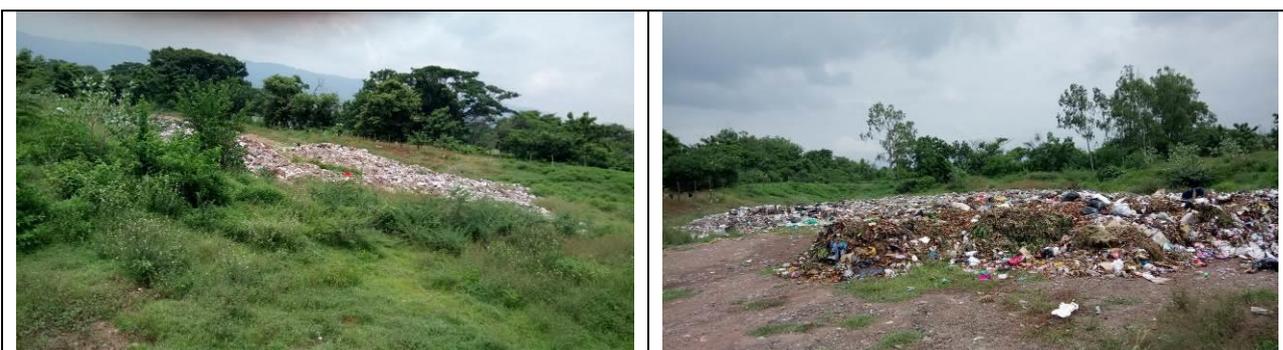
Fotografías Nos. 22 y 23 Sitio de disposición final

Registro de operaciones		X	Únicamente se lleva registro del ingreso de vehículos al sitio de disposición final.
Reglamento Operativo		X	No tiene reglamento operativo.
DECRETO 1077 DE 2015	SI	No	Observaciones
UBICACIÓN			
Distancia casco urbano (1km)	X		
Fuentes de agua superficial (Distancia)		X	Acequía seca 600m
Falla geológica		X	
Aéreas de parques naturales		X	
Celda seguridad residuos peligrosos / especiales		X	
Prohibición del ingreso de residuos líquidos y contaminados.		X	El Prestador no realiza control de acceso al sitio de disposición final de ningún tipo
Prohibición del ingreso de cenizas prendidas.		X	
Pesaje y Registro de cada uno de los vehículos que ingresan al relleno sanitario		X	
Cubrimiento diario de los residuos		X	
Control de vectores y roedores		X	
Control de acceso al público y prevención del tráfico vehicular no autorizado y descarga ilegal de residuos		X	
Prohibición de la realización de reciclaje en los frentes de trabajo del relleno		X

Mantenimiento del registro actualizado de las operaciones realizadas		X	
Caracterización anual de residuos (Numeral F.1.4.3. título F RAS)		X	
Control y monitoreo de la calidad del recurso agua.		X	
Caracterización de aguas del sistema de drenaje		X	
Control y monitoreo a la calidad del aire		X	
Proximidad aeropuertos	Aeropuerto de Valledupar 30 Km aproximadamente
