EVALUACIÓN INTEGRAL DE PRESTADORES

EMPRESA DE SERVICIOS PÚBLICOS DE SOATA – EMPOSOATA

**SUPERINTENDENCIA DELEGADA PARA ACUEDUCTO,
ALCANTARILLADO Y ASEO**

ANÁLISIS 2015 – 2017

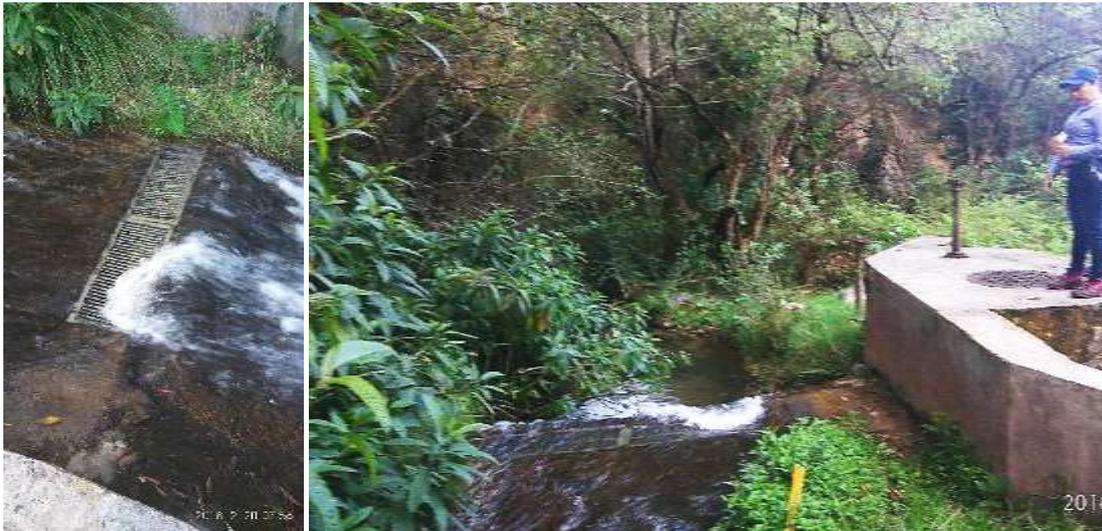
Imagen 19. Bocatoma existente sobre la Quebrada Las Minas

La captación cuenta con una compuerta para suspender el ingreso de agua al sistema, la cual se encuentra fuera de operación; pero se suple con una válvula instalada a pocos metros de la estructura. El resto de las estructuras se observaron en buen estado de funcionamiento, aseo y limpieza, cuenta con cercado perimetral y mantenimiento adecuado de áreas verdes.

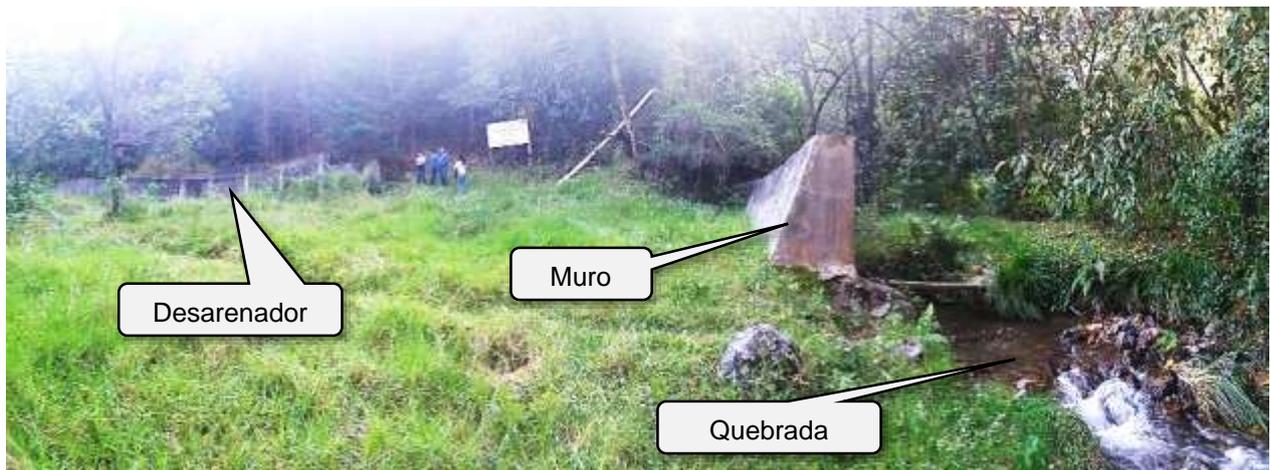
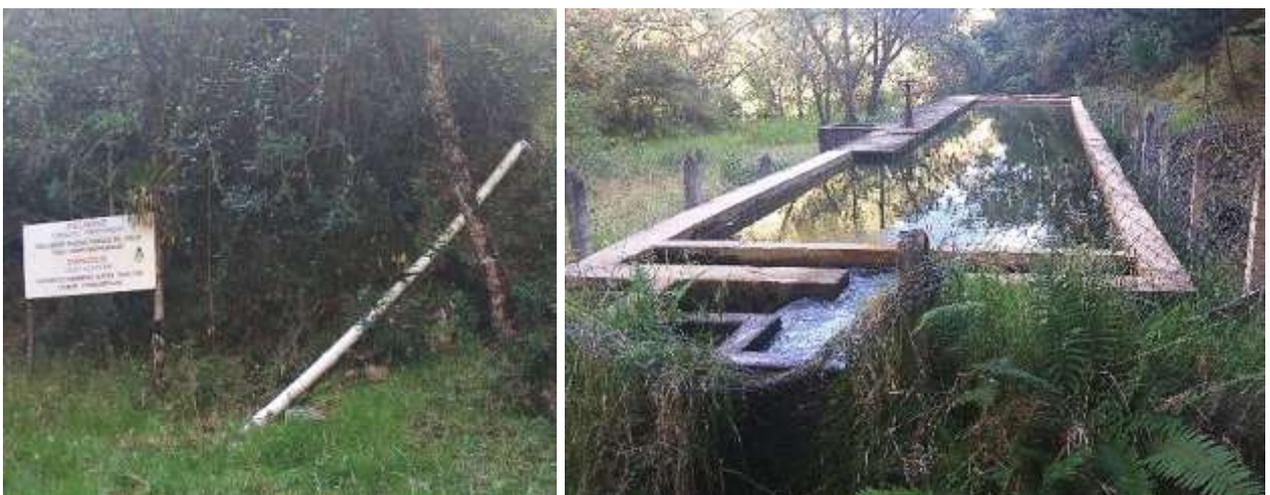
Imagen 20. Vista del tanque desarenador localizado aproximadamente a 180 metros de distancia de la captación, obra que cuenta con un muro de contención en concreto para su protección, ante posibles crecientes súbitas o avenidas torrenciales de la Quebrada.

La estructura del desarenador carece de tapas o cubierta, permitiendo el acceso al recurso por parte de animales silvestres, así como caída de hojarasca u otras sustancias. Aunque el tanque se encuentra rodeado por una cerca en malla eslabonada, ésta se encuentra deteriorada en uno de sus costados, lo que permitiría el acceso de terceros no autorizados. El componente estructural se observó en excelentes condiciones de aseo, limpieza y mantenimiento de áreas verdes circundantes.

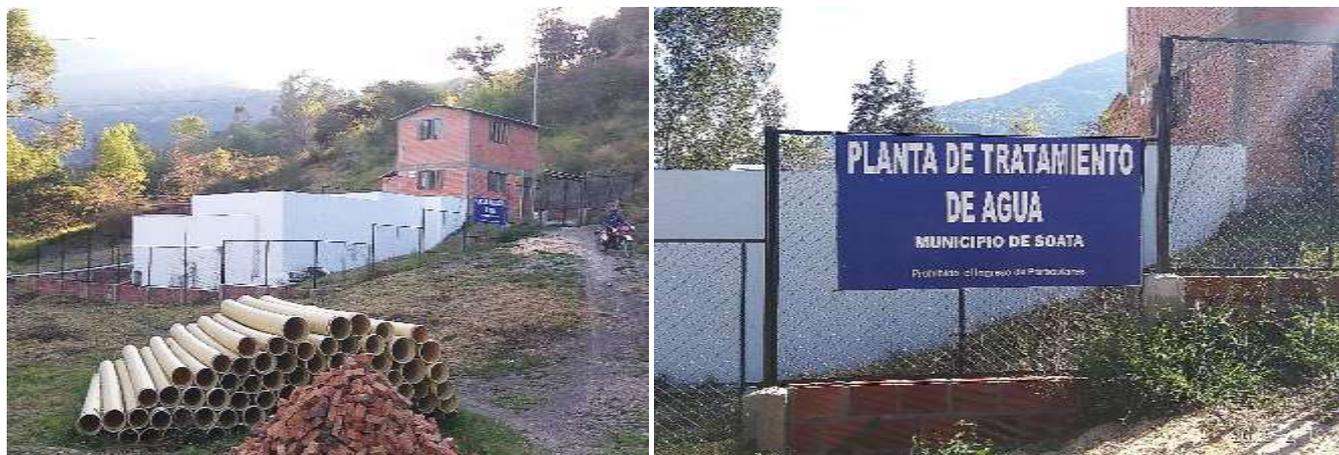
Imagen 21 principales estructuras de la PTAP del municipio de Soatá incluyendo la valla informativa y el cercado perimetral.

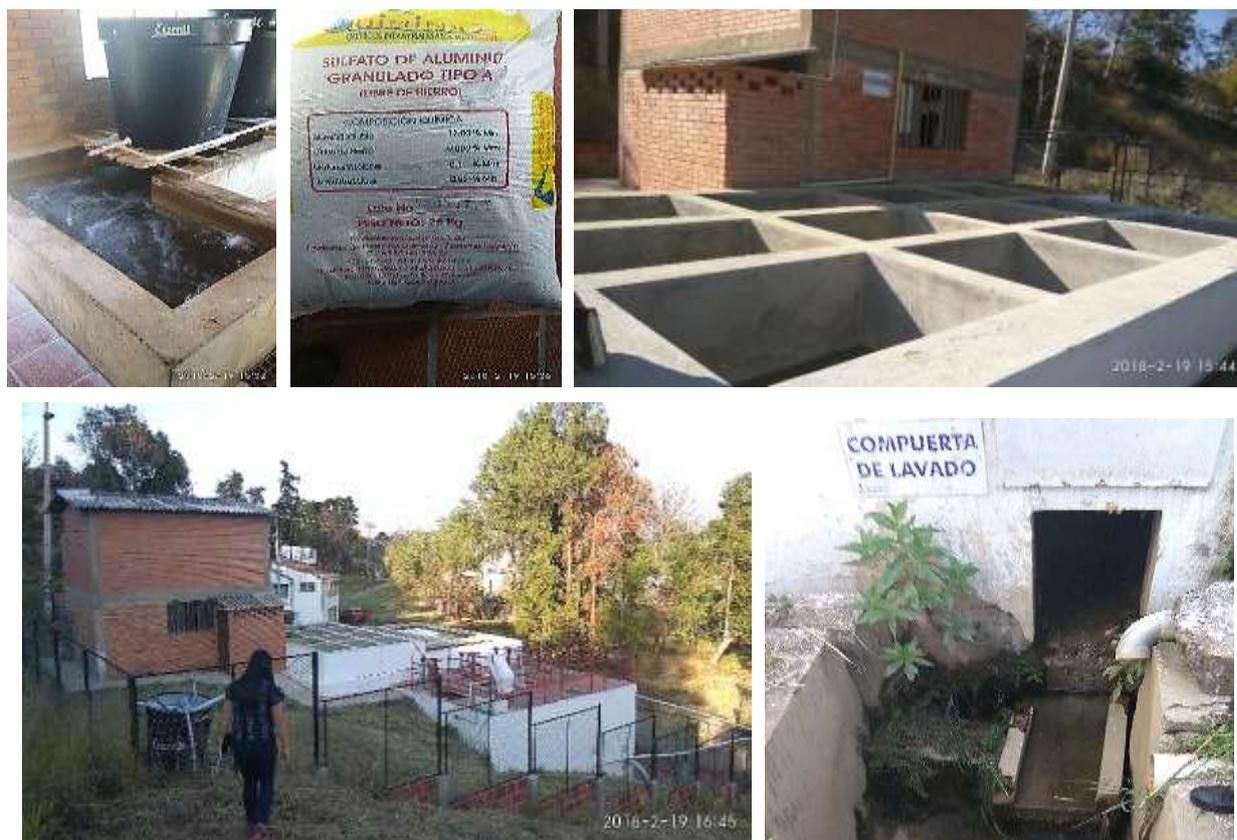
Imagen 22 Se presentan las etapas de potabilización de agua en la PTAP. La última imagen ilustra el punto de descarga de aguas de lavado de la PTAP, donde se apreció socavación del material en la base del muro de la estructura, aspecto que debe ser atendido preventivamente.

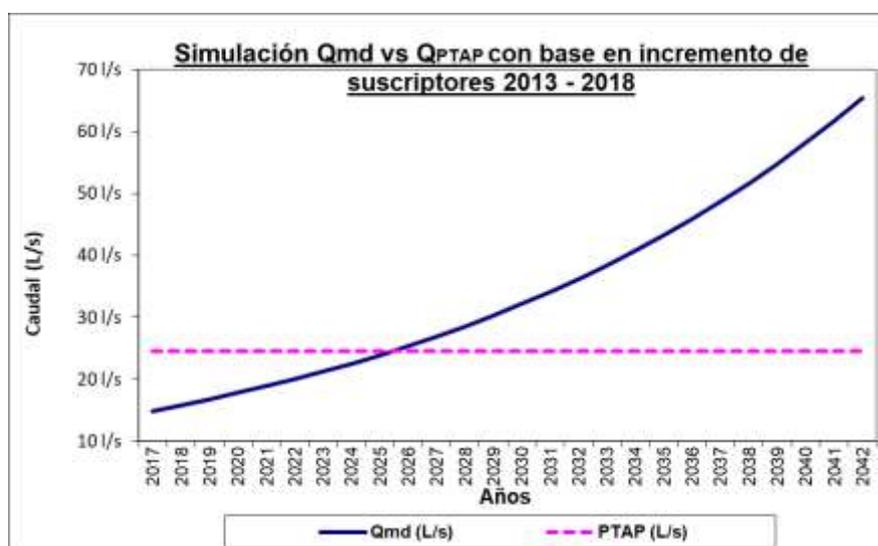
Gráfica 2 Simulación de Qmd vs. QPTAP, con base en variación en el número de suscriptores entre 2013 y 2018

- Otro panorama se percibe si, de acuerdo con el caudal medio diario requerido por la población del municipio, asumiendo un porcentaje de pérdidas del 25%, un incremento anual en el número de suscriptores del 6,1% (estimado con base en el incremento reportado entre 2013 y 2018), y un caudal de diseño de la PTAP de 24,5 L/s, ya que teóricamente se contaría con la capacidad para abastecer a la población hasta el año 2025, cuando el caudal medio diario equipare al caudal de diseño de la PTAP (intersección de líneas azul y magenta en la siguiente gráfica).

Al respecto se debe tener en cuenta que el comportamiento de crecimiento de suscriptores entre 2013 y 2018 ha presentado un comportamiento anormal y seguramente influenciado por muchas externalidades, y por lo tanto no debe tomarse como cierto o permanente.

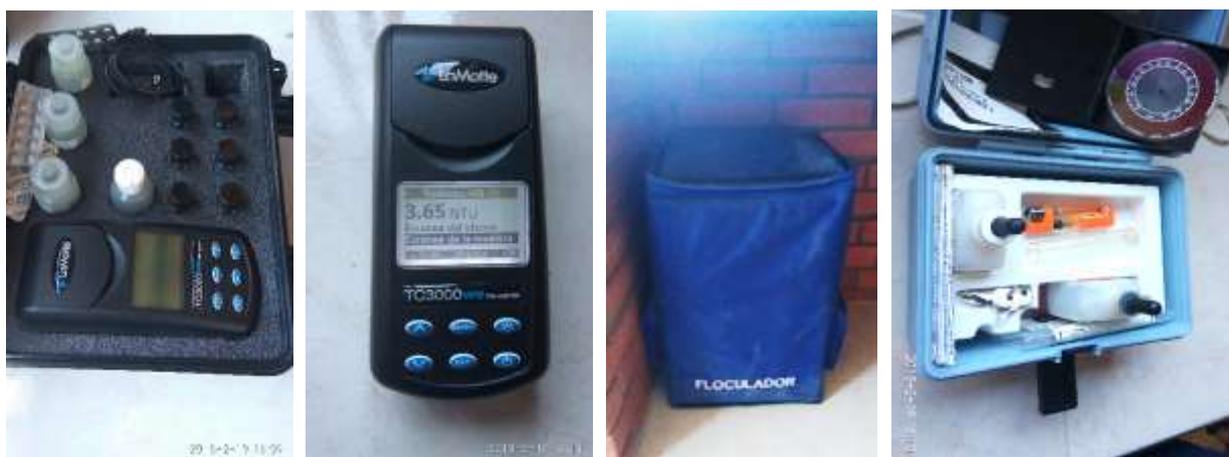
Imagen 23. Dotación del laboratorio de la PTAP de EMPOSOATA

En desarrollo de la visita de inspección se estableció que dicho laboratorio no se encuentra incluido en la Resolución MSPS No. 1615 del 15/05/2015, por la cual se autorizan los laboratorios para la realización de análisis físicos, químicos y microbiológicos al agua para consumo humano; y así mismo, no se ha adelantado gestión alguna ante el Organismo Nacional de Acreditación de Colombia – ONAC; ante lo cual, el prestador manifiesta que el objetivo de dicha instalación no es ofrecer

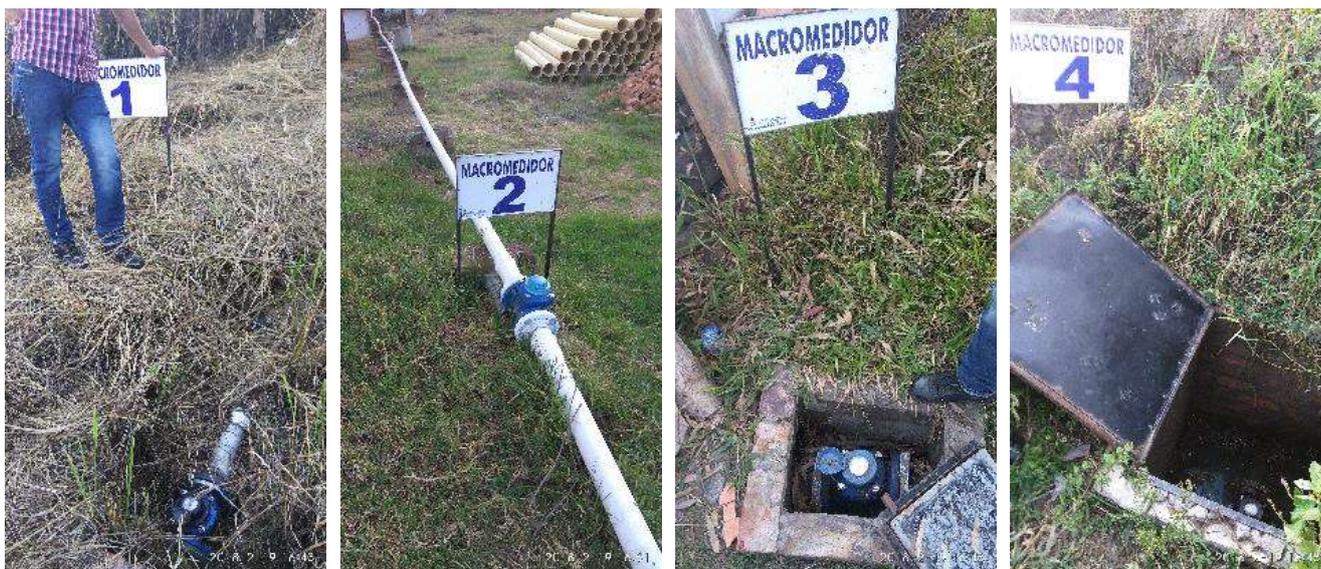
Imagen 25. Macromedidores instalados, de los cuales el No.1 (entrada de la PTAP) no opera.

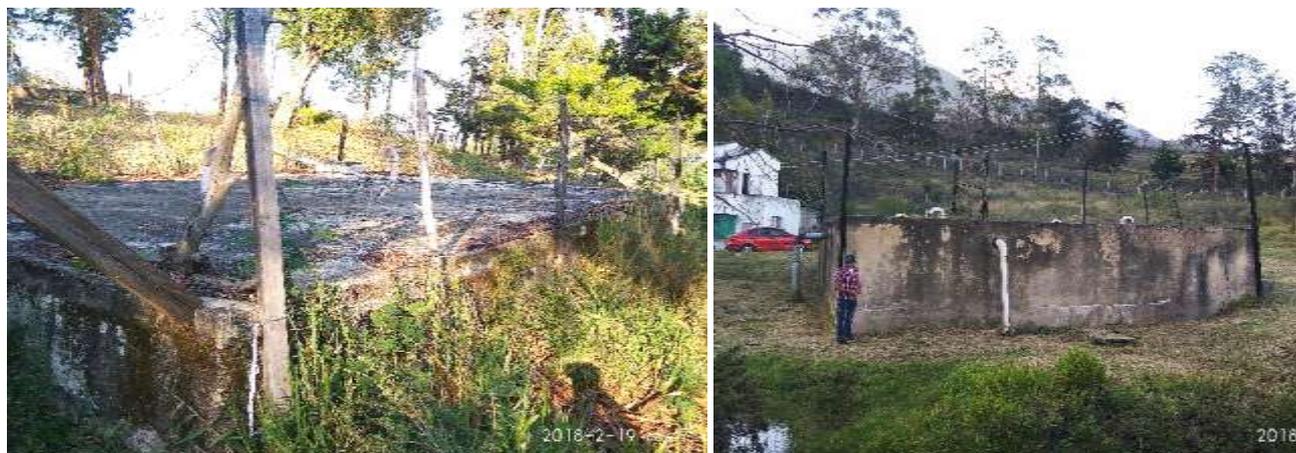
Imagen 28 Tanques de almacenamiento semienterrados del acueducto de Soatá

Según informaron los operadores de la PTAP, los dos tanques permiten que el municipio se abastezca de agua potable por un tiempo aproximado de 8 horas, en caso de que sea necesario suspender las actividades de captación, aducción o tratamiento. Los dos tanques se observaron en buenas condiciones de mantenimiento externo, aunque uno de éstos presenta crecimiento de especies arvenses en su contorno; y no fueron detectadas fugas o filtraciones visualmente.

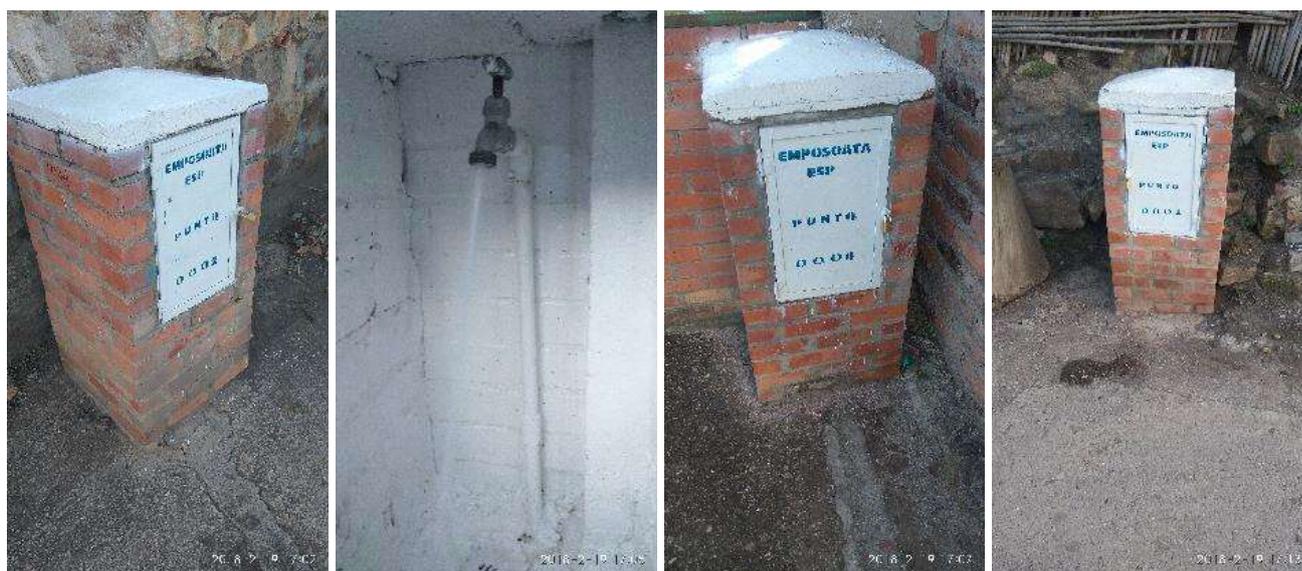
Imagen 30 Tres puntos de muestreo que fueron materializados de acuerdo al acta de concertación y materialización, los cuales se encontraban operando con normalidad

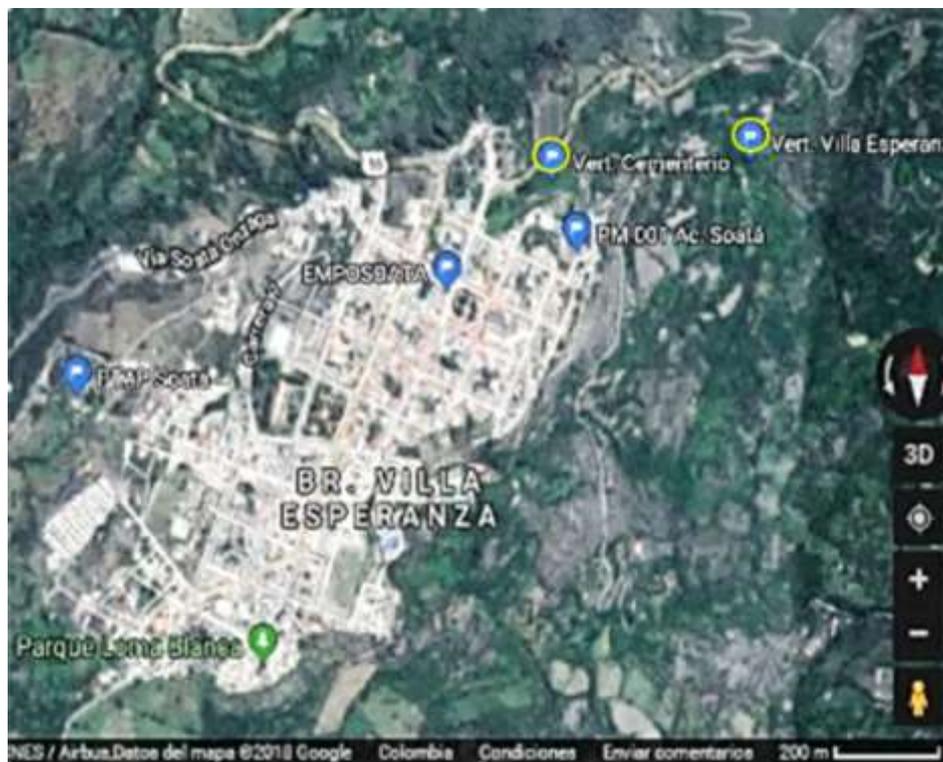
Imagen 37 Se circunscriben los puntos verificados en los que se realiza la descarga de aguas residuales municipales a drenajes naturales aportantes del río Chicamocha.

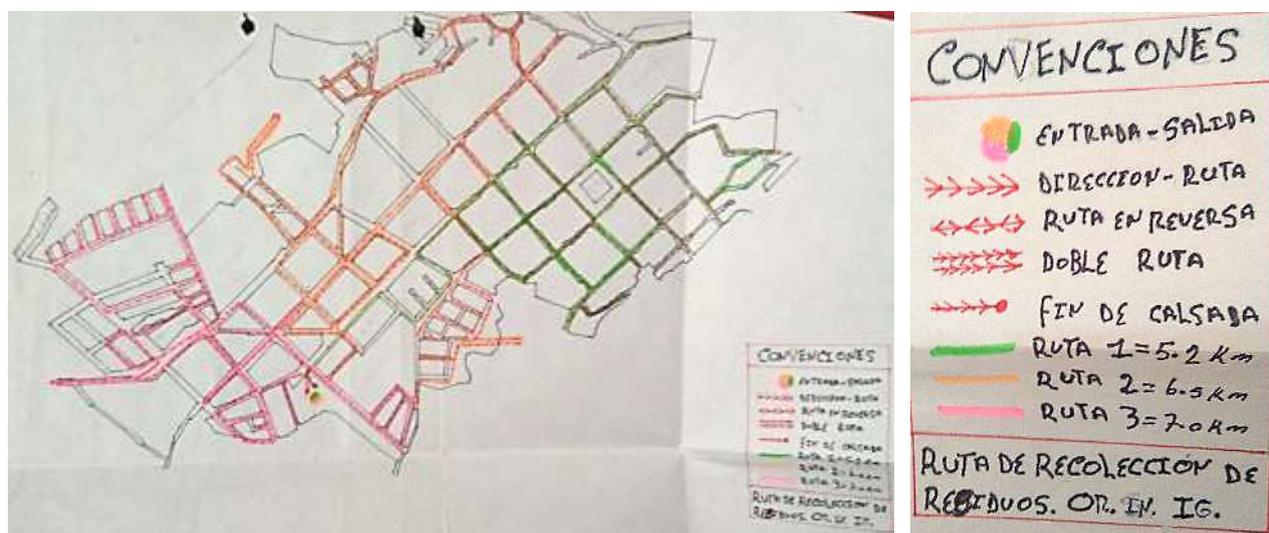
Imagen 43 Plano de rutas de recolección de residuos

Sin embargo, se presentó un plano del municipio de Soatá sobre el cual se plasmaron a mano alzada y diferenciadas por colores, 3 rutas de recolección de residuos sólidos. Al respecto, los operarios del servicio de aseo confirmaron que tales rutas son las que se encuentran implementadas, las cuales se concatenan entre sí y se abarcan durante una misma jornada, por lo cual, en la práctica, equivale a tener una sola ruta.

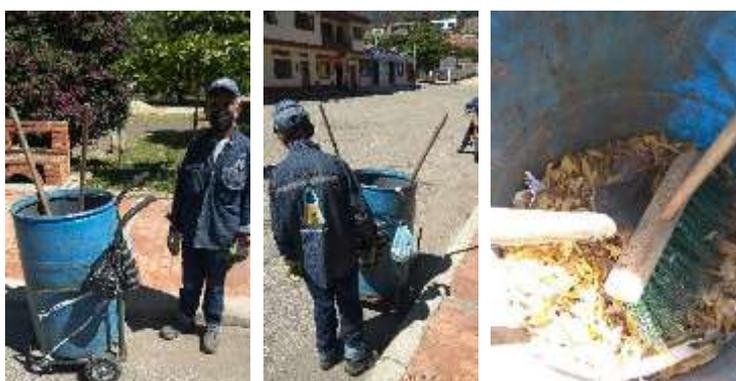
Imagen 46 Características de actividad de barrido del municipio de Soatá

El artículo 2.3.2.2.2.4.59 del Decreto 1077 de 2015 establece que: “*El personal operativo para la actividad de barrido manual deberá contar con el equipo necesario para la limpieza, barrido almacenamiento, recolección y el transporte manual de los residuos sólidos, incluidos los elementos de seguridad industrial y salud ocupacional necesarios*”. Al respecto, la representante de EMPOSOATA manifestó que a los operarios de barrido se les hizo entrega de guantes, botas, overol, monogafas y tapabocas, como elementos de protección personal; y además cuenta cada uno con el equipo de barrido y almacenamiento respectivo (“zorro” con su respectiva caneca).

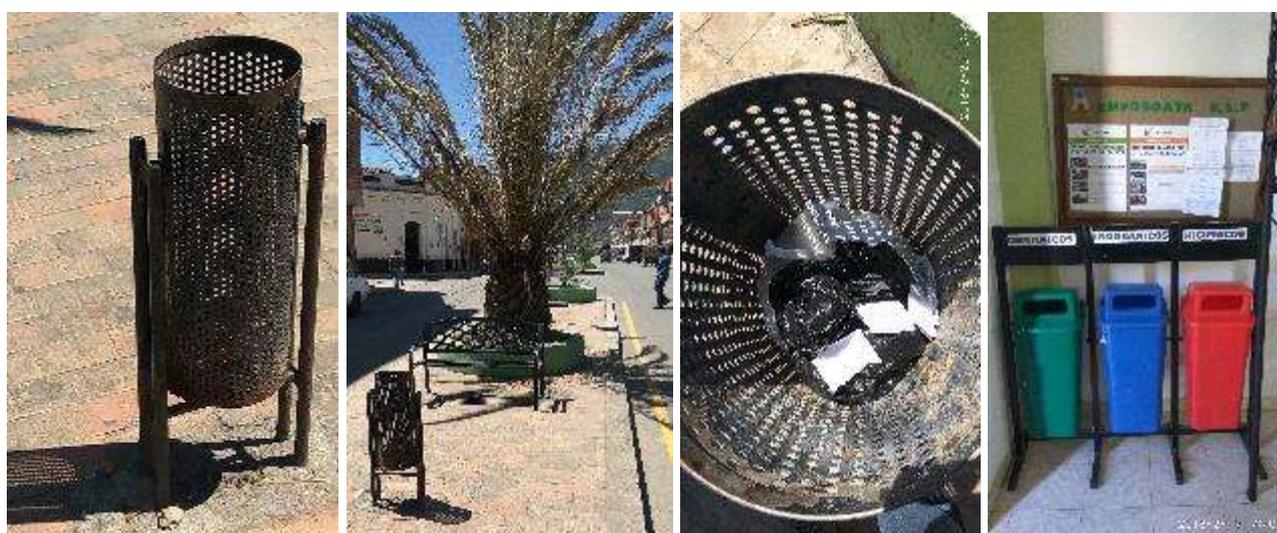
Imagen 48. Cestas instaladas por el prestador en el separador de la vía principal del municipio y en la vía peatonal, y el punto ecológico ubicado en la sede administrativa del prestador.
