# **EVALUACIÓN INTEGRAL DE PRESTADORES**

**EMPRESA DE SERVICIOS PUBLICOS  
DOMICILIARIOS DE UNGUIA S.A. E.S.P.**

**EMPRESA DE SERVICIOS PUBLICOS DOMICILIARIOS DE UNGUIA S.A. E.S.P.  
(ID 22941)**

**ANÁLISIS 2016 – 2018**

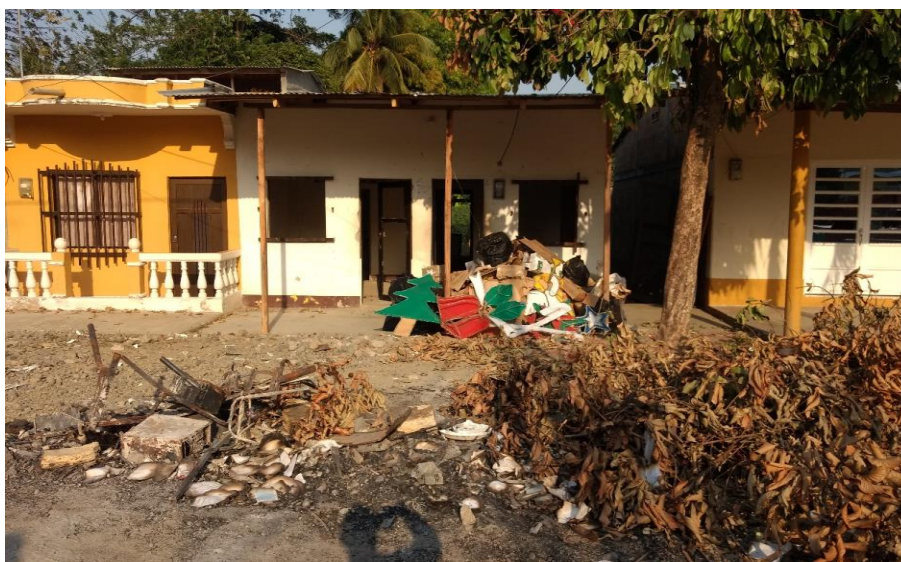
Imagen 1 Oficina ESPUN. S.A. ESP. -Fuente: Foto visita SSPD 21 de febrero 2018

La oficina se observa sin puertas y ventanas, en la calle se encuentran los escombros de los equipos de cómputo y archivos de ESPUN, luego de la quema realizada por

algunos los habitantes que participaron en las protestas por las presuntas fallas en la prestación de los servicios. La alcaldía municipal sufrió destrozos en sus instalaciones físicas, al momento de la visita de la SSPD se encontraba fuera de funcionamiento.

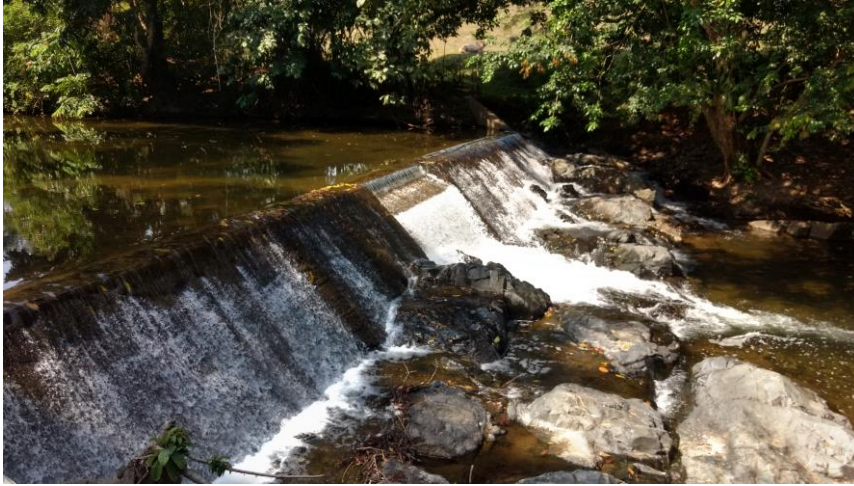
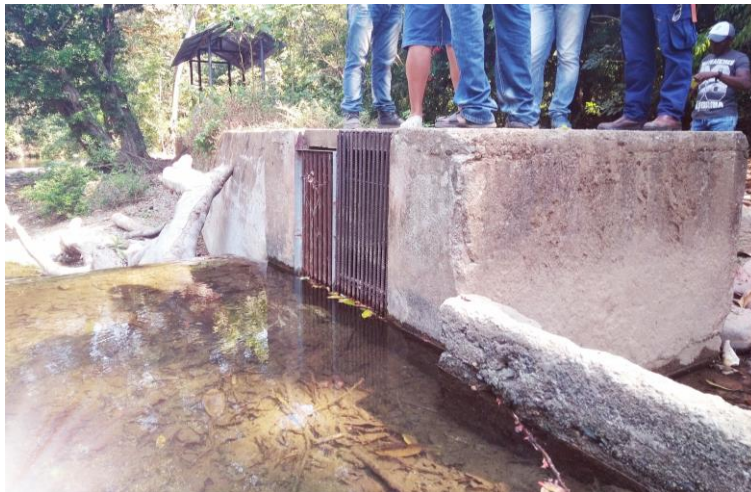
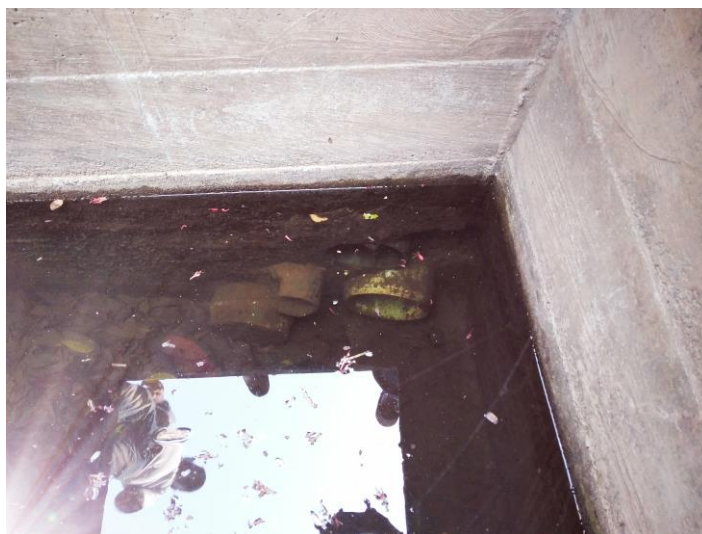
Imagen 13. Detalles de la bocatoma en la Captación Río Unguía. Fuente: Visita SSPD, 2018.

Conformada por presa en concreto en el lecho del río, con una longitud de 15 metros de ancho aproximadamente y bocatoma lateral de rejilla. La bocatoma está ubicada en el margen derecho del río Unguía, capta el agua y la conduce mediante 3 tubos PVC, uno de 10" y dos de 8". Se estima un caudal captado de 60 L/s (este no fue suministrado por el prestador durante la visita). Por otra parte, según lo informado por los operarios de la empresa, el mantenimiento de la bocatoma se realiza aproximadamente día de por medio o cuando esta lo requiera.

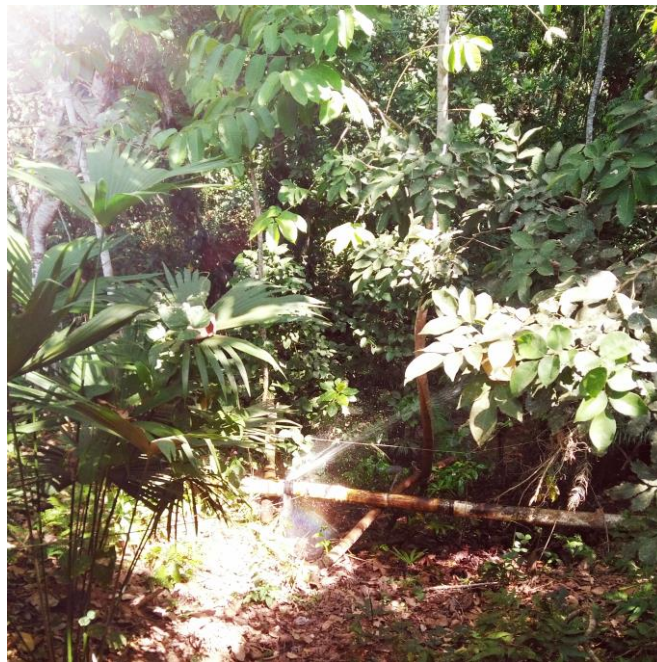
Imagen 17. Fuga de agua ubicada aproximadamente en el km 2. Fuente: Visita SSPD, 2018.

El prestador no cuenta con un estimativo de pérdidas en la tubería de aducción, sin embargo, se tiene conocimiento de tres grandes fugas, de las cuales se realizó visita a la localizada en el kilómetro 2. En ésta la tubería pasa de 8” a 6” y se encuentra una unión primaria (V.eg. Unión con un neumático), 6 metros debajo de la fuga, la tubería continúa de 8”. Además, este tramo de la tubería se encuentra sostenido con maderos y soluciones artesanales debido a problemas de estabilidad del terreno. Lo que indica una falta de mantenimiento del sistema.

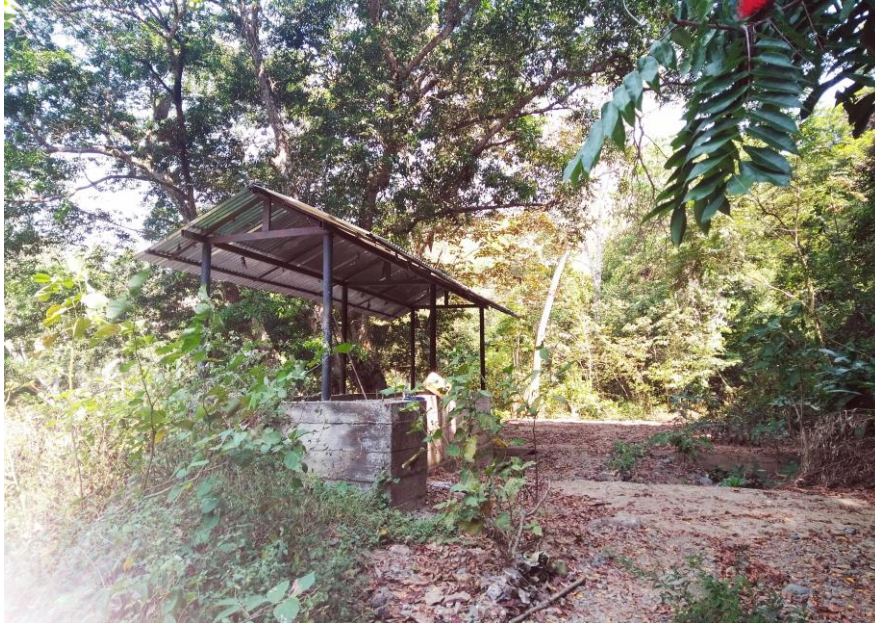
Imagen 18 Desarenador, Río Unguía. Fuente: Visita SSPD, 2018.

La empresa cuenta con un desarenador con dimensiones de 1.5 metros de ancho por 8 metros de largo y 1.8 m de alto aproximadamente, se encuentra semienterrado y ubicado sobre el lecho del río en el margen derecho, conformado por dos cuerpos. El desarenador cuenta con techo en zinc, no tiene cerramiento en reja y al momento de la visita se encuentra rodeado de hojas y vegetación abundante.

El mantenimiento del desarenador es realizado una vez a la semana o cuando éste lo requiera.

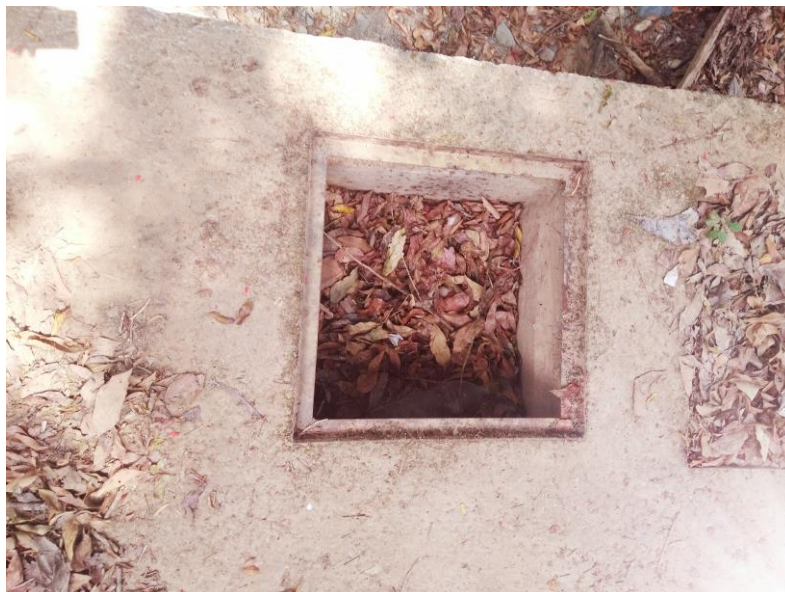
Imagen 20. Tanque Colmatado Fuente: Visita SSPD, 2018.

En aproximación al desarenador se encuentra un tanque fuera de operación que según lo informado por los operarios de la empresa contaba con un desarenador y colapsó en una creciente del Río Unguía. En la visita de inspección se puede evidenciar que se encuentra totalmente colmatado.

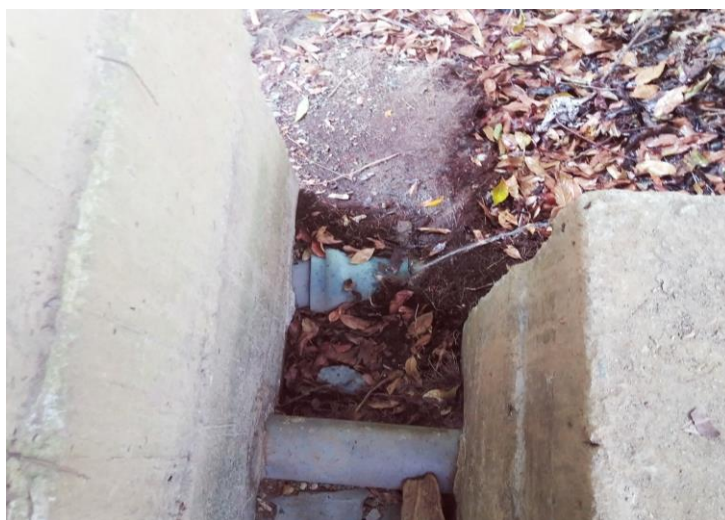
Imagen 21. Tubería de salida del desarenador. Fuente: Visita SSPD, 2018.

Por otra parte, el agua sale del desarenador en tubería de 6 pulgadas la cual está condicionada mediante un bypass debido a la salida de operación del tanque colmatado, la tubería de salida tiene fuga de agua.

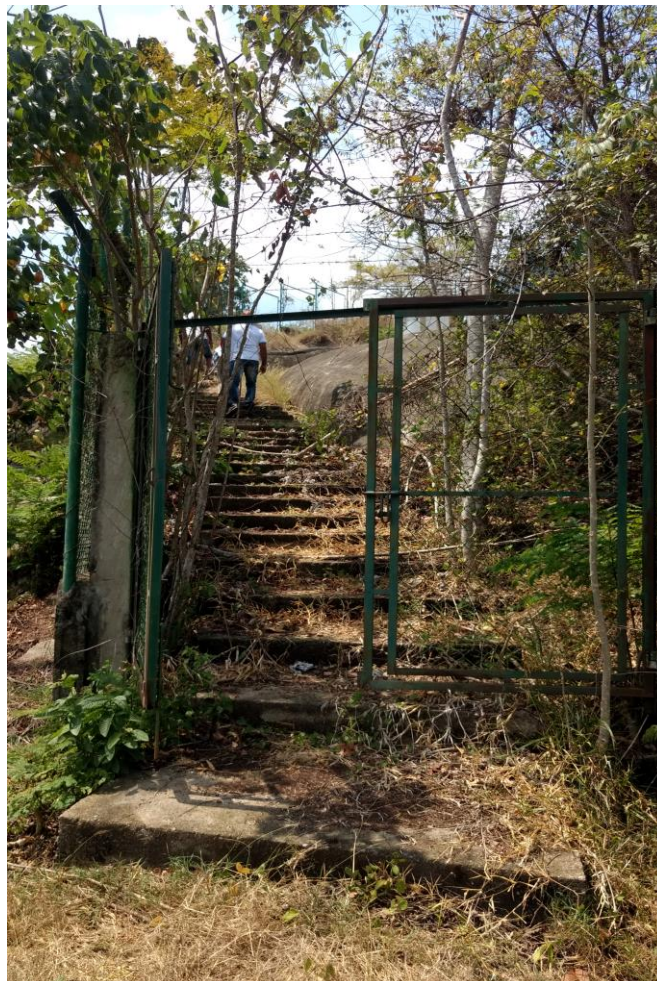
Imagen 22. Entrada a PTAP. Fuente: Visita SSPD, 2018.

La planta cuenta con un cerramiento de malla eslabonada y puerta, sin embargo, la puerta permanece abierta. Los alrededores de la planta están cubiertos por vegetación abundante que denota el estado de abandono y deterioro.

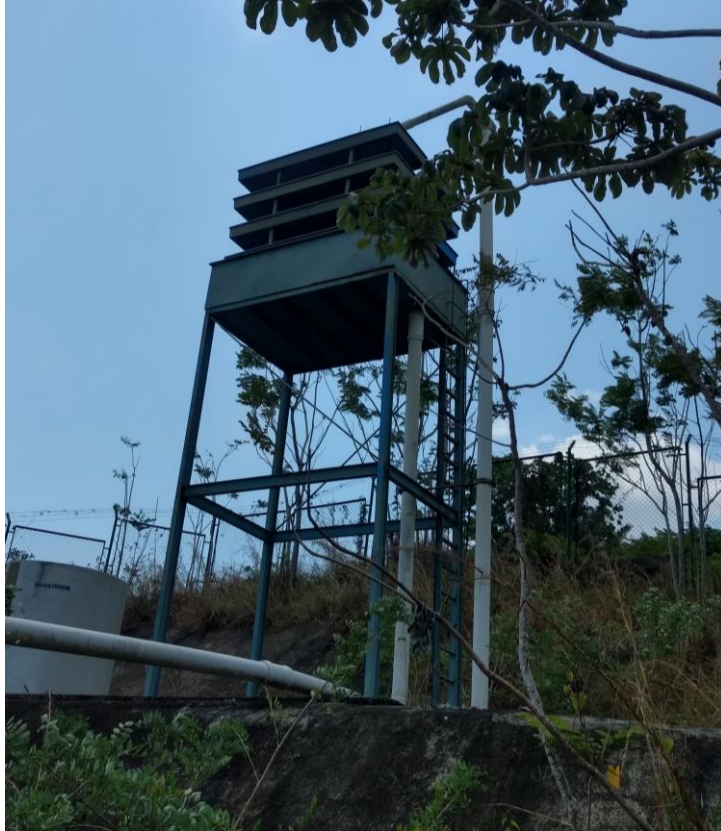
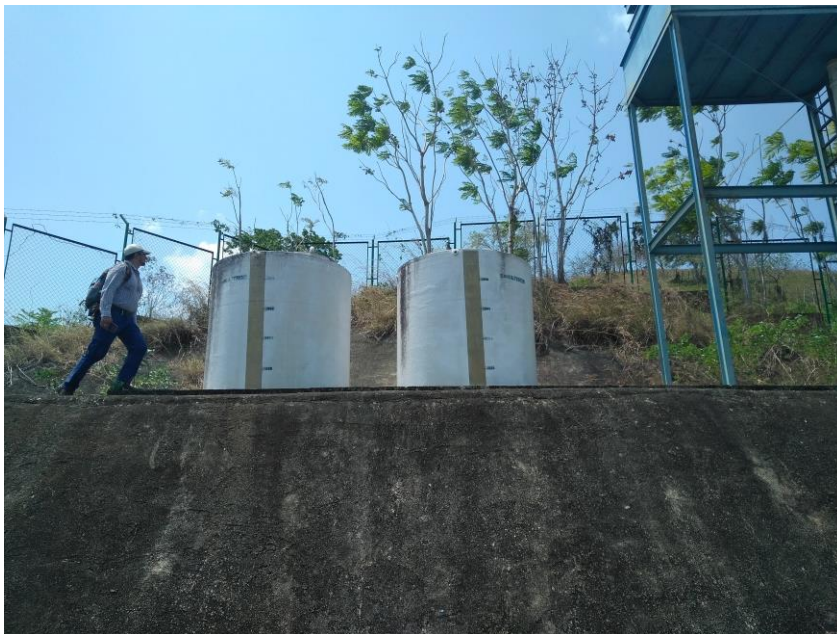
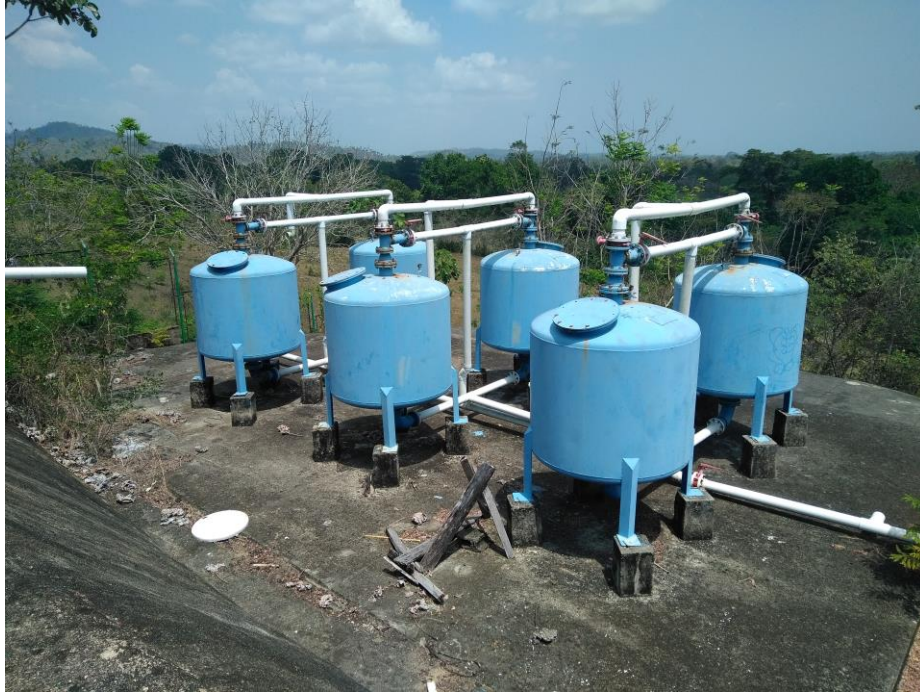
La PTAP cuenta con una torre de aireación, dos tanques de 5000 L y filtros. Se presume que es de tipo FIME, sin embargo, no cuenta con letreros de identificación y algunas de sus partes fueron extraídas como tubos y válvulas. Durante la visita se informó que la planta fue construida en el año 2011 dentro del plan Carrasquilla.

Imagen 23. Torre de aireación PTAP. Fuente: Visita SSPD, 2018.

Imagen 24. Tanques de 5000 L, PTAP. Fuente: Visita SSPD, 2018.

Imagen 25. Filtros, PTAP. Fuente: Visita SSPD, 2018.

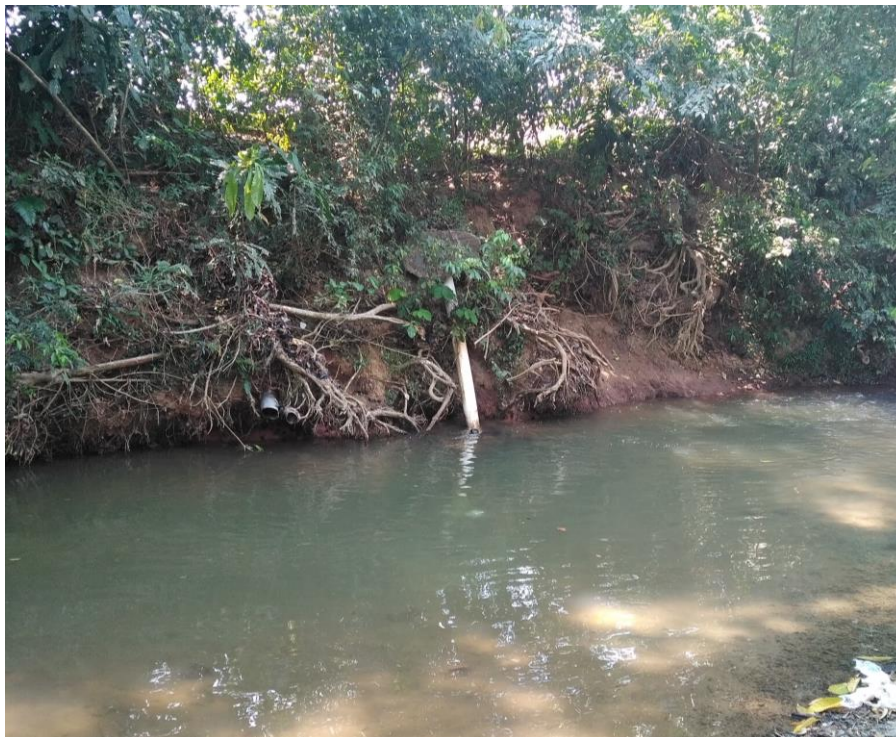
Imagen 28 Tubería con cambio de dirección. Fuente: Visita SSPD, 2018.

La conducción se encuentra en tubería de 6 pulgadas en material PVC con una longitud aproximada de 400 m. Se observan sectores donde la tubería, que anteriormente cruzaba de manera elevada, fue enterrada.

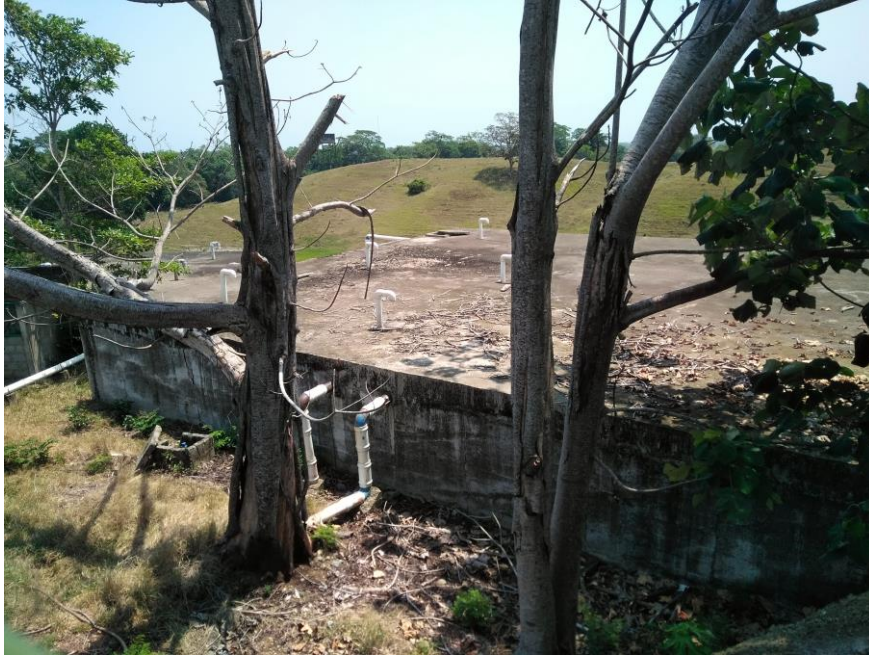
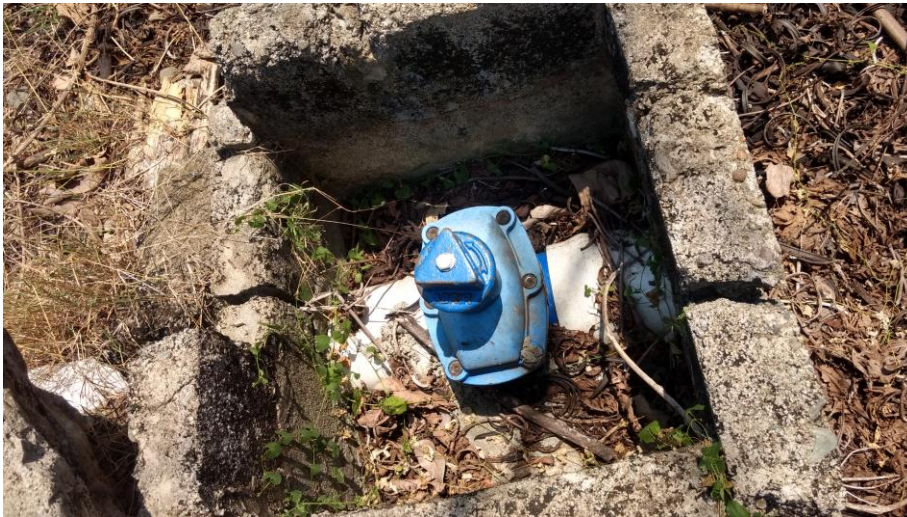
Imagen 29 Tanque de almacenamiento. Fuente: Visita SSPD, 2018.

ESPUN S.A. E.S.P cuenta con dos tanques de almacenamiento ubicados en cercanías de la planta de tratamiento de agua potable, tienen una capacidad conjunta de 700 metros cúbicos, con tubería de entrada de 6 pulgadas la cuál llega el tanque con una capacidad inferior a la instalada. Los tanques al momento de la visita se encuentran en buen estado y limpios.

Imagen 30 Válvula ubicada en la entrada del tanque de almacenamiento. Fuente: Visita SSPD, 2018.

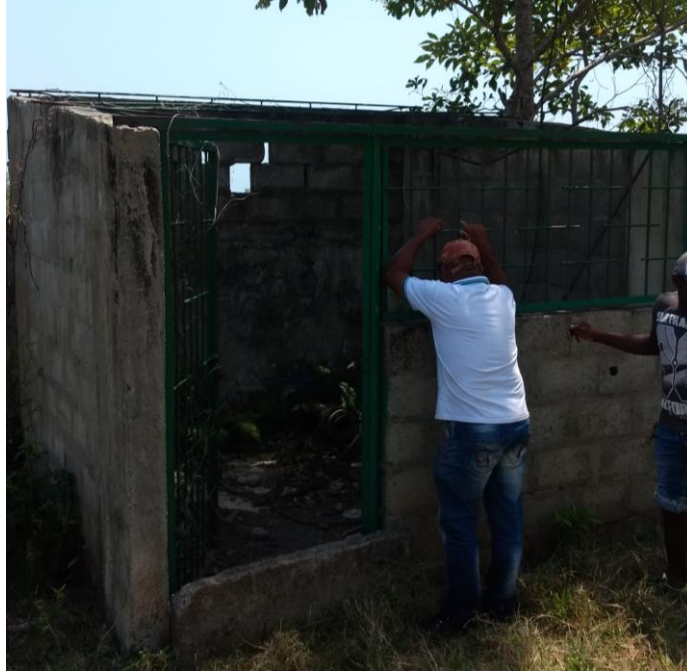
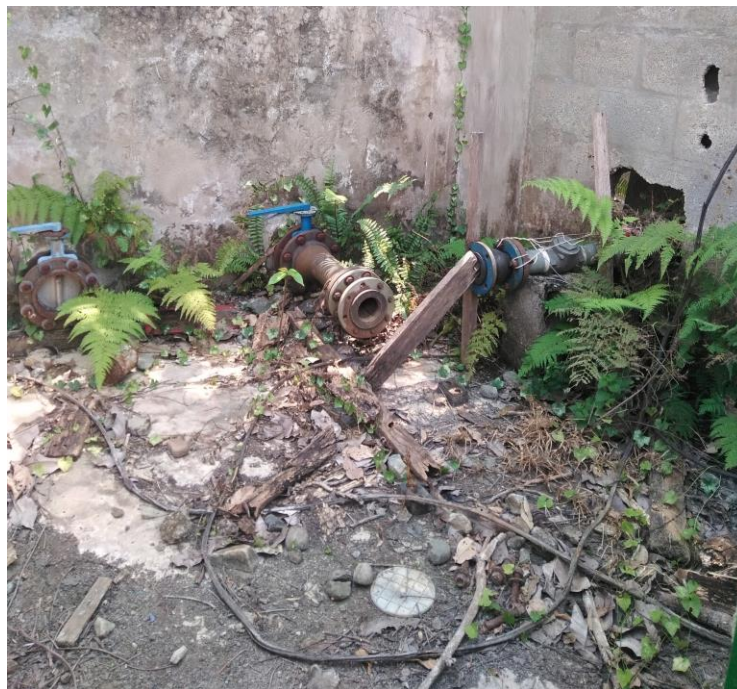
Imagen 31 Caseta ubicada al lado de la PTAP. Fuente: Visita SSPD, 2018.

A dos metros de los tanques de almacenamiento se encuentra una caseta donde presuntamente se instalarían las bombas para el funcionamiento de la PTAP. Se encuentra en total estado de abandono, sin techo, puertas ni ventanas y con vegetación abundante.

Imagen 32 Interior caseta ubicada en cercanías de la PTAP. Fuente: Visita SSPD, 2018.

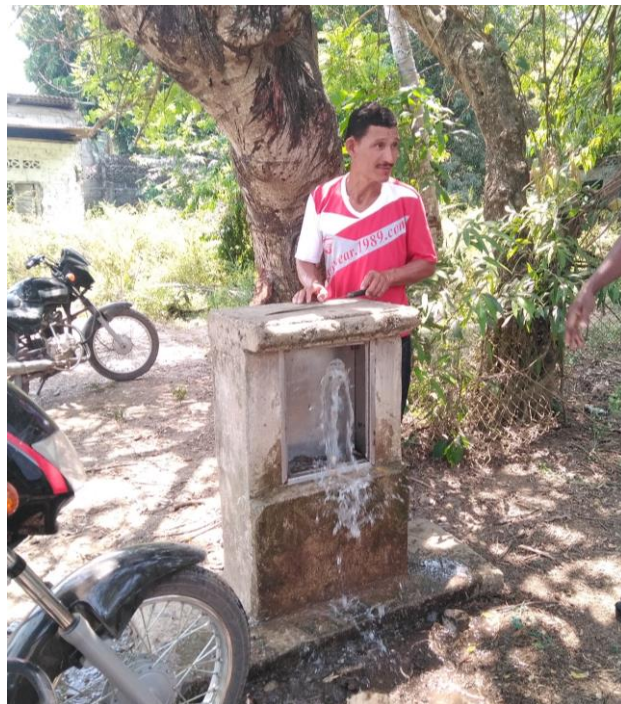
Imagen 35 Punto de muestreo 1, inicio de la red. Fuente: Visita SSPD, 2018

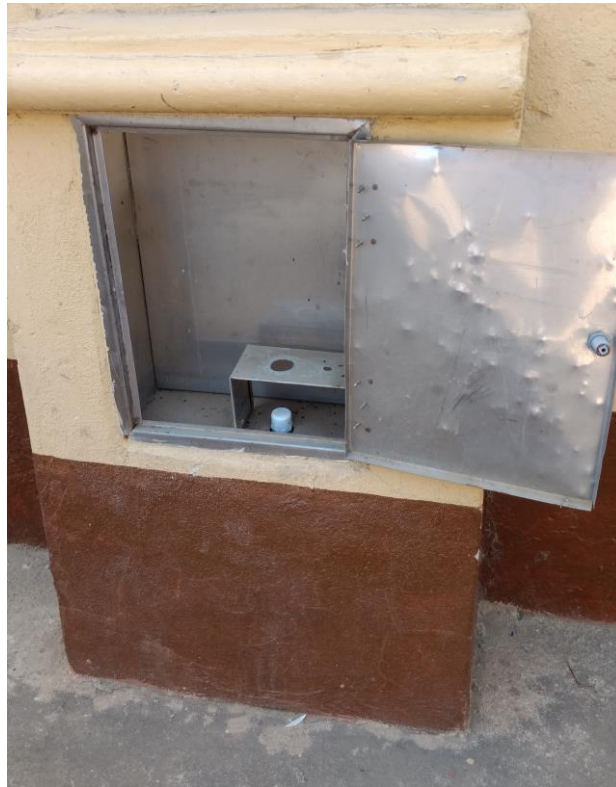
Imagen 36 Punto de muestreo 2, Ubicado Colegio Sagrada Familia. Fuente: Visita SSPD, 2018

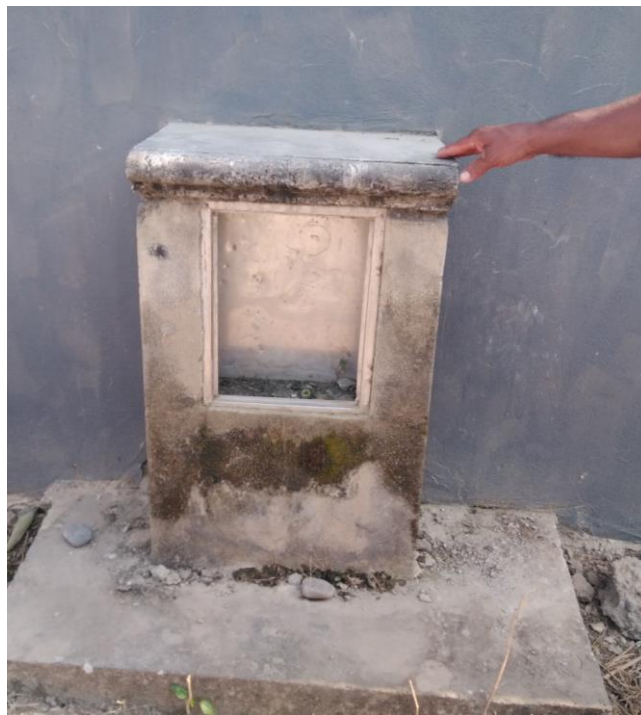
Imagen 37 Punto de muestreo 3, Ubicado Parte posterior Colegio Sagrada Familia. Fuente: Visita SSPD, 2018

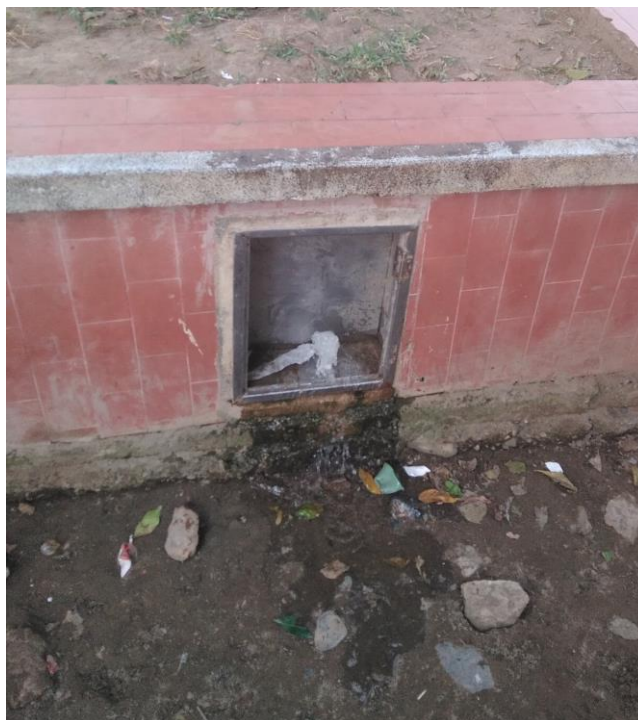
Imagen 38 Punto de muestreo 4, Ubicado en la plaza principal Fuente: Visita SSPD, 2018

Una vez verificado el estado de cargue del prestador en el SUI, se evidenció que no hay reporte del acta de concertación de puntos de muestreos, el acta de materialización y el acta de recibo a conformidad, situación que no se ajusta a lo establecido en la citada norma; adicionalmente a lo mencionado en los artículo 6.4.3.6 y 6.4.3.7 de la Resolución SSPD No. 20101300048765 del 14 de diciembre de 2010 la cual establece la obligatoriedad del cargue de las actas de concertación y recibo a conformidad de los puntos de muestreo.

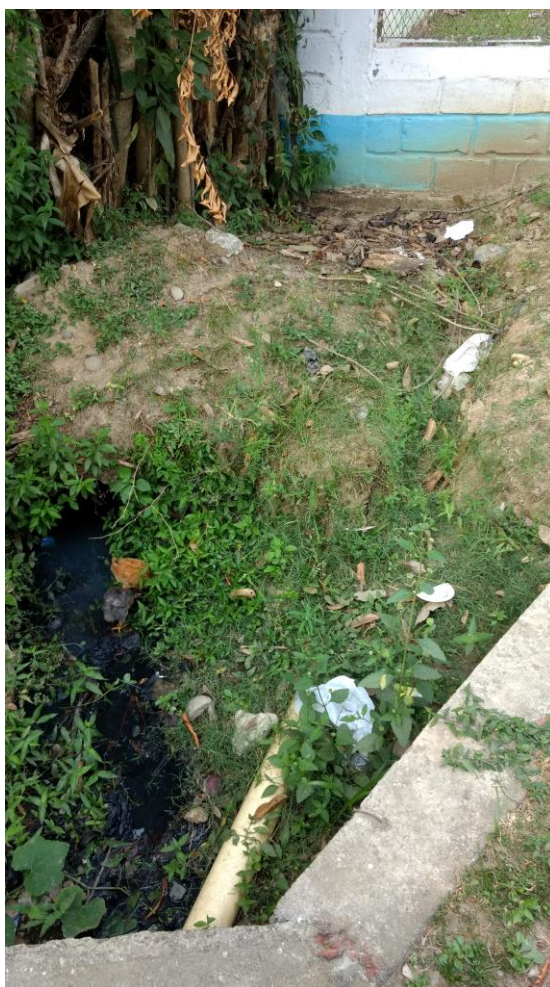
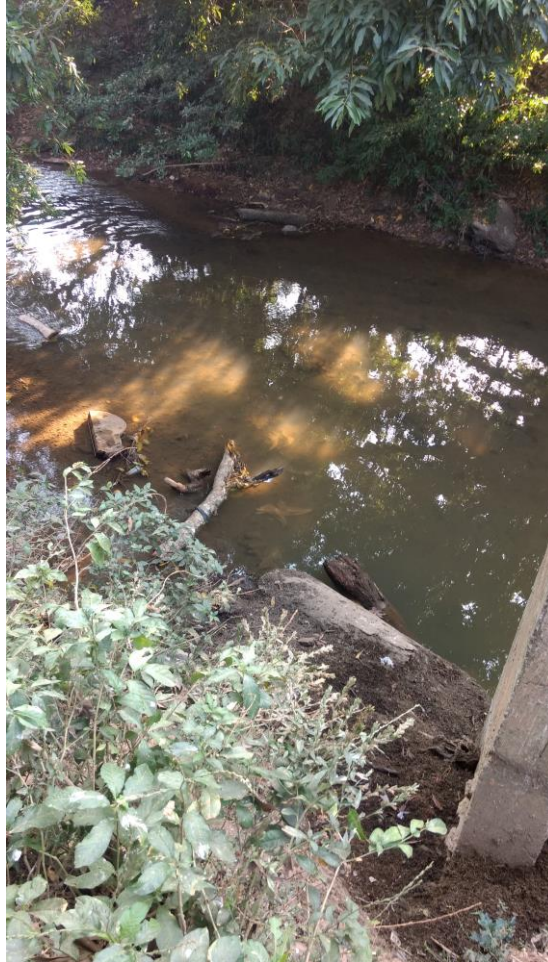
También se logró identificar que el hospital, la morgue y el lugar de sacrificio animal (bovino y porcino) no se encuentran conectados a la red de alcantarillado del municipio. El primero de ellos cuenta con una solución provisional e improvisada, que consta de una conexión a un canal de aguas lluvias, el cual atraviesa un potrero y desemboca en el canal Unguía por donde se hace el ingreso al municipio. El segundo vierte los residuos líquidos al mismo canal que el hospital; y el tercero vierte los residuos directamente al río Unguía.

Imagen 40 Conexión vertimientos hospital. Fuente: Visita SSPD, 2018.

Imagen 41 Punto de evacuación vertimientos lugar de sacrificio animal municipal. Fuente: Visita SSPD, 2018.

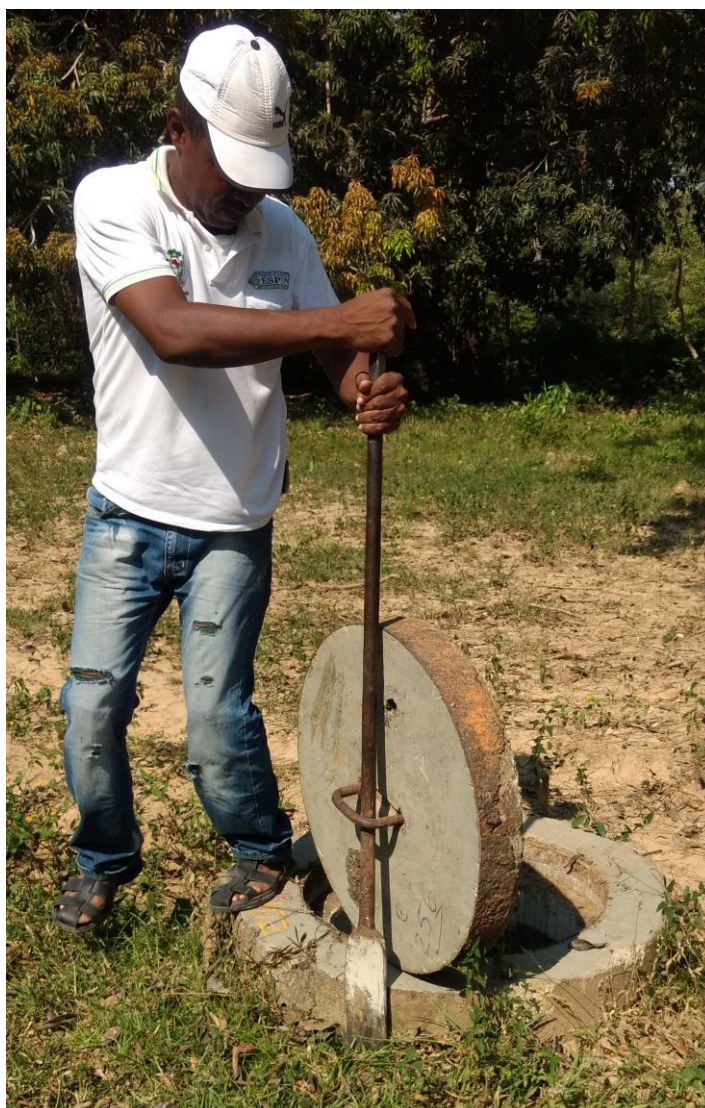
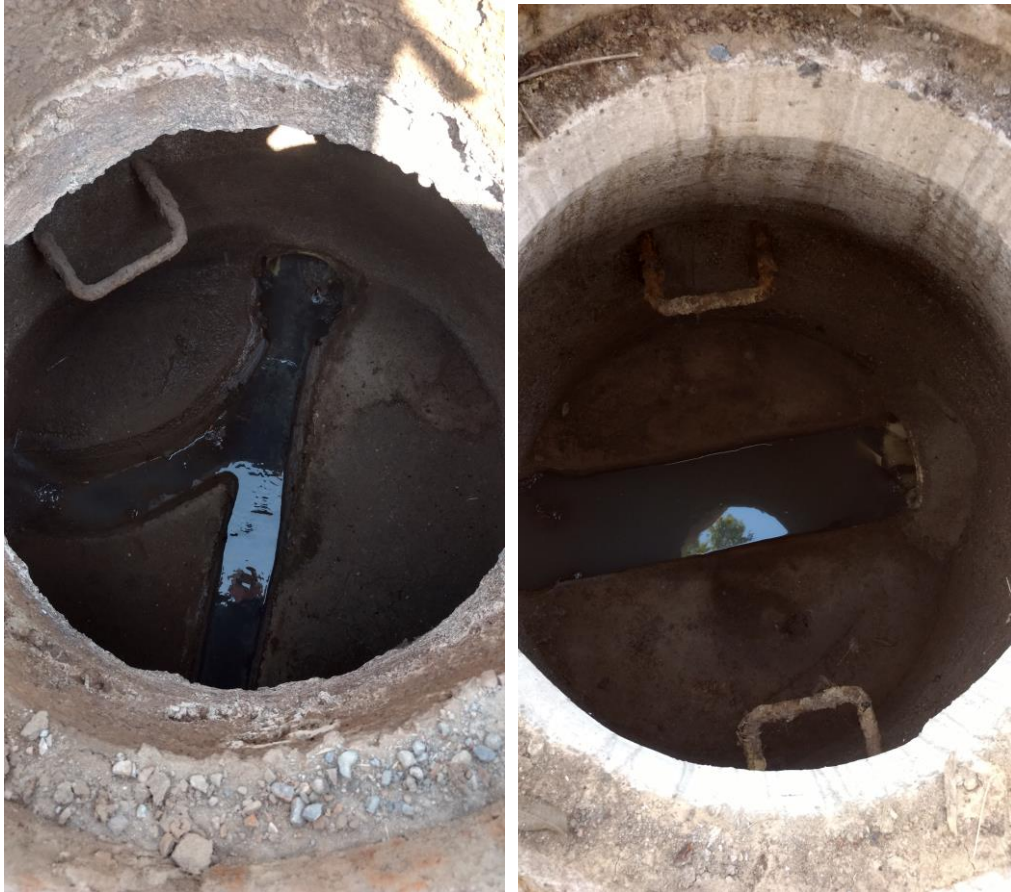
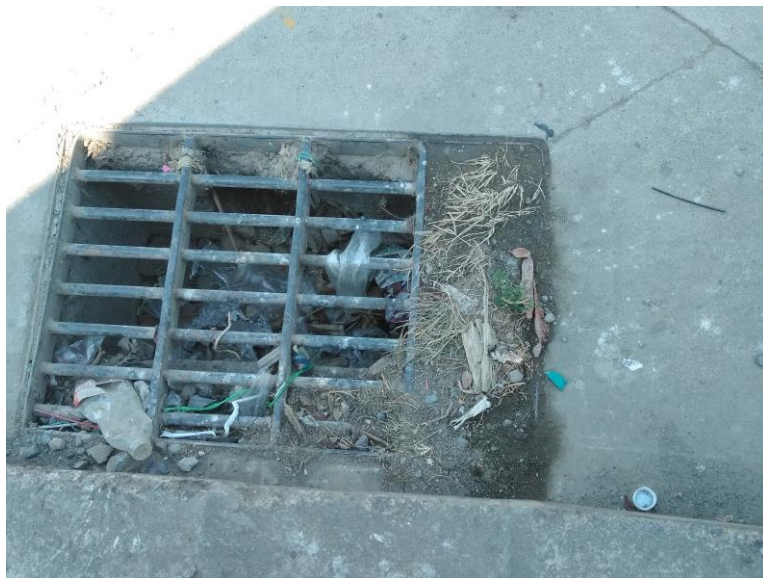
En el municipio cuentan con sumideros y pozos de inspección. Los pozos de inspección se encuentran ubicados en las intersecciones de las calles, aproximadamente cada 80 o 100 metros. Durante el desarrollo de visita en 2018, se realizó revisión a los pozos, éstos se encontraron en buen estado, sin residuos sólidos ni obstrucciones. Los sumideros se encontraron con residuos sólidos y en mal estado.

Imagen 42 Pozos de inspección. Fuente: Visita SSPD, 2018.

Imagen 43. Pozos de inspección. Fuente: Visita SSPD, 2018.

Imagen 44. Sumidero. Fuente: Visita SSPD, 2018.

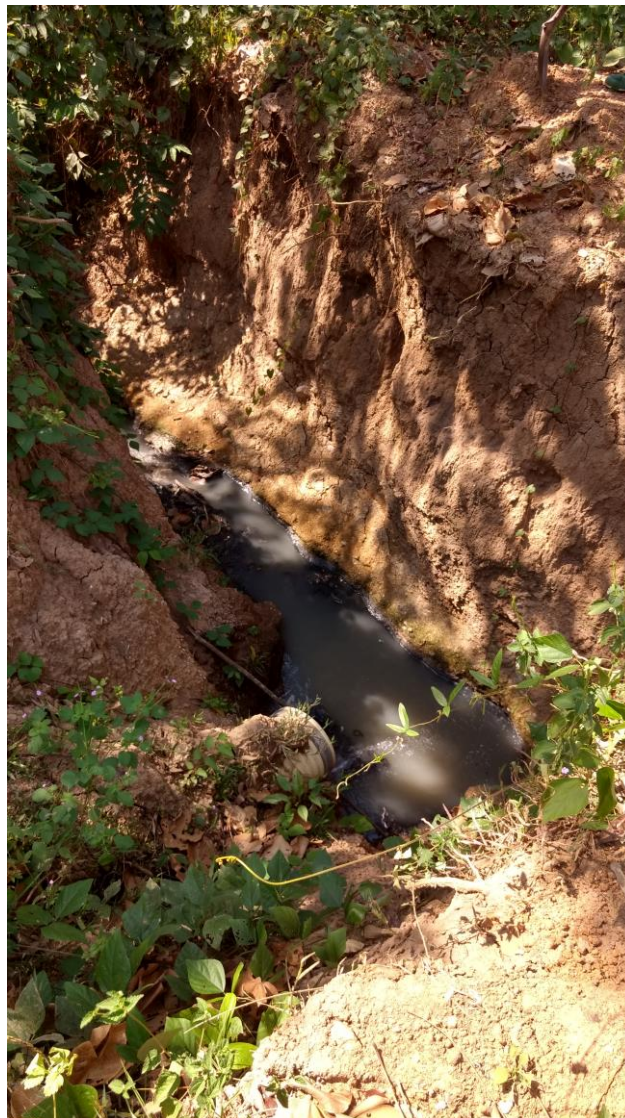
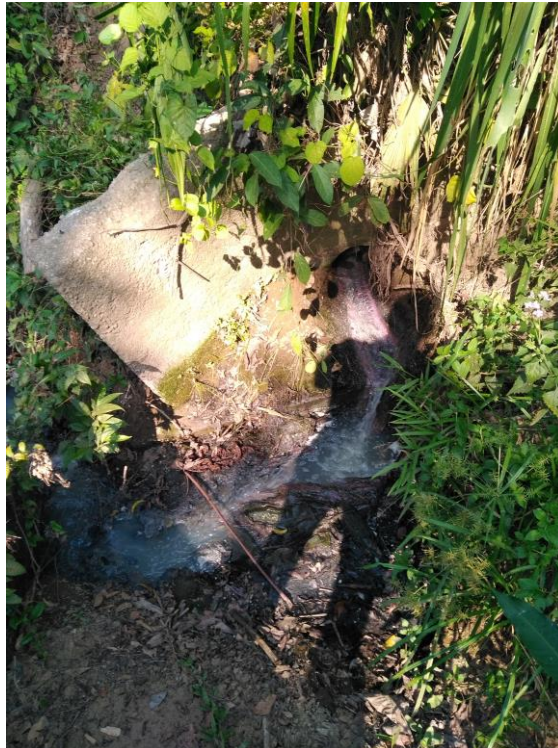
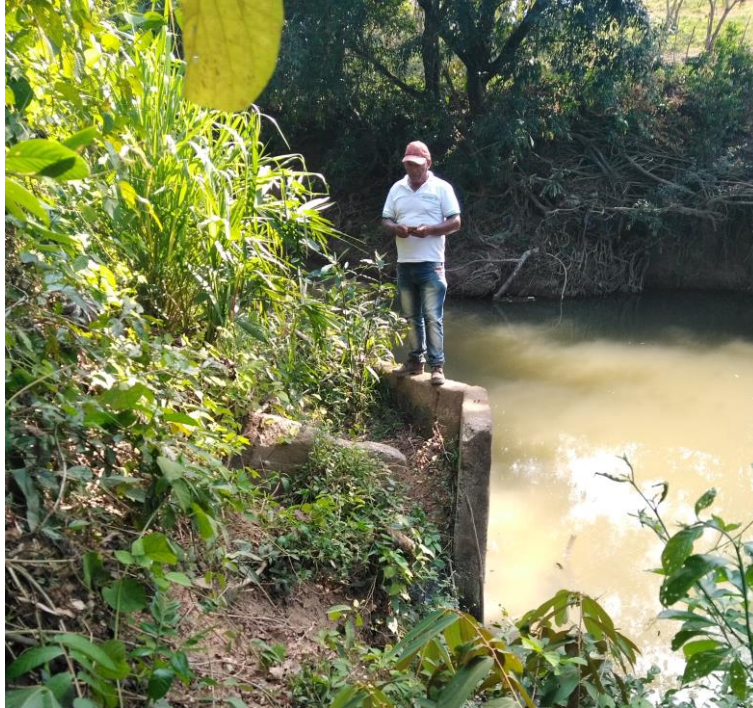
En la visita realizada por la SSPD en 2018, se identificó que los vertimientos de agua se realizan en dos cuerpos de agua, uno en cercanía a la Hacienda Las Vegas, con tubería de 6” de diámetro al río Unguía, y otro en cercanías al barrio San Cayetano en la quebrada “Poza del Diablo” que posteriormente desemboca en la ciénaga de Unguía, este vertimiento se encuentra con tubería de 10” de diámetro aproximadamente. Adicionalmente, el barrio sagrada Familia vierte sus aguas a la quebrada Cagualito que posteriormente vierte a la quebrada Poza del diablo.

Imagen 45. Vertimiento quebrada La Poza del Diablo. Fuente: Visita SSPD, 2018.

Imagen 46. Vertimiento Quebrada Cagualito. Fuente: Visita SSPD, 2018.

Imagen 47. Vertimiento ubicado Hacienda Las Vegas, Río Ungía. Fuente: Visita SSPD, 2018.

Imagen 48 Vertimiento Hacienda Las Vegas a Río Ungía. Fuente: Visita SSPD, 2018.

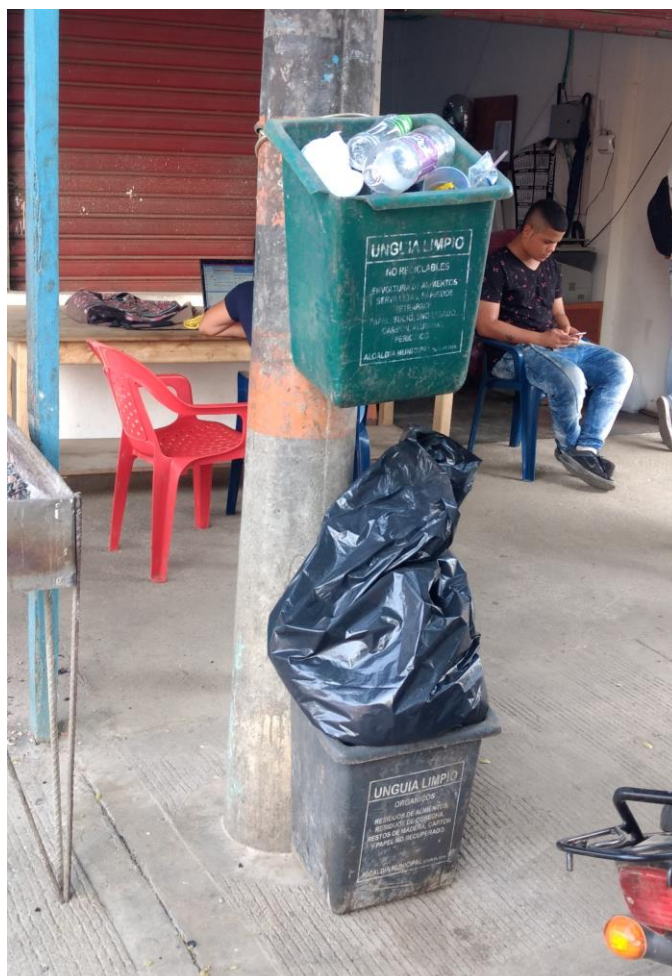
En visita de inspección realizada en febrero de 2018 se verificó que en el municipio de Unguía se encuentran canastillas públicas ubicadas en las principales calles del municipio, sin embargo, en el PGIRS no se encuentra información al respecto y el prestador no suministró dicha información.

Imagen 50. Recolección de residuos. Fuente: Visita SSPD, 2018

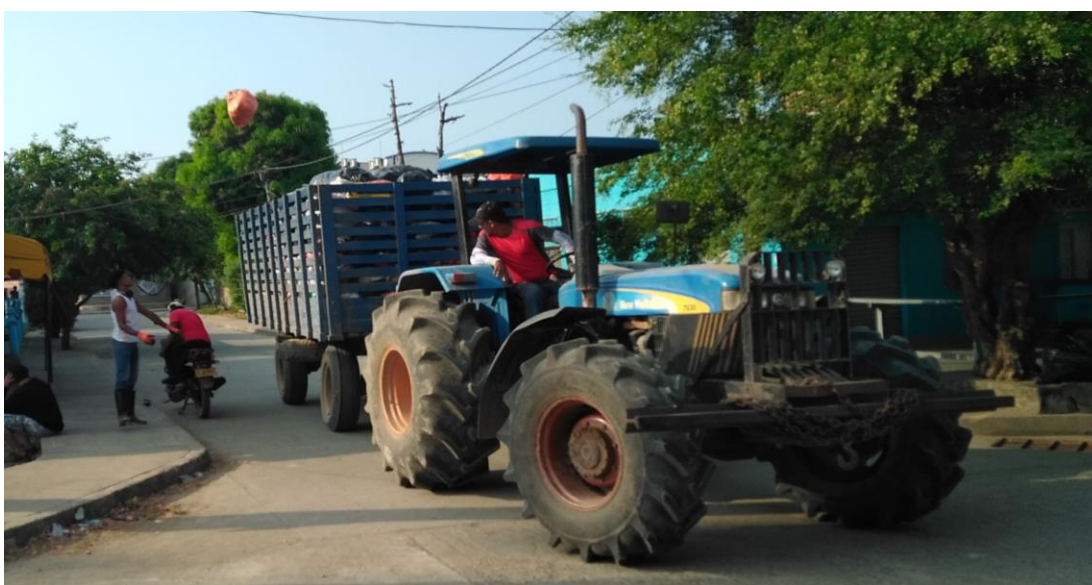
De acuerdo con la información suministrada en la visita adelantada por la entidad en el mes de febrero de 2018, se indicó que la recolección de residuos se realiza en las aceras de las calles principales y debido a la dificultad para ingresar a ciertos barrios y en los corregimientos se acordaron puntos con la comunidad donde ésta deja las bolsas con los residuos y el tractor las recoge.

Imagen 51 Recolección de residuos. Fuente: Visita SSPD, 2018

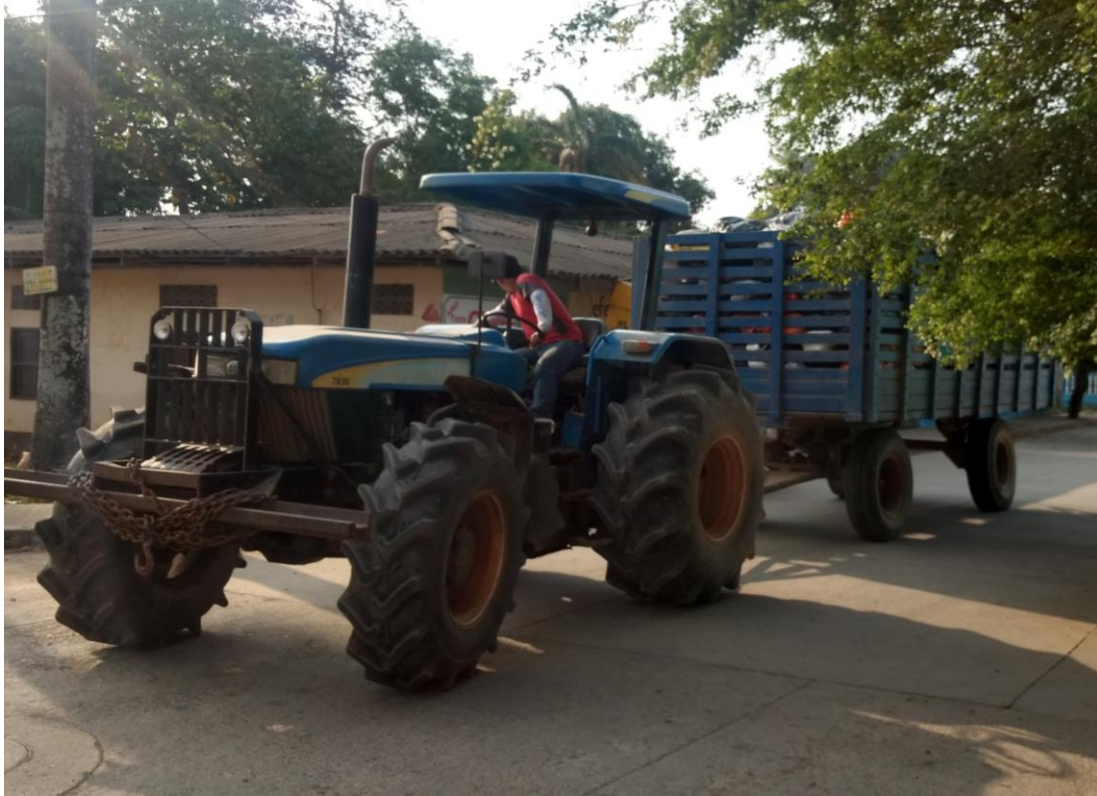
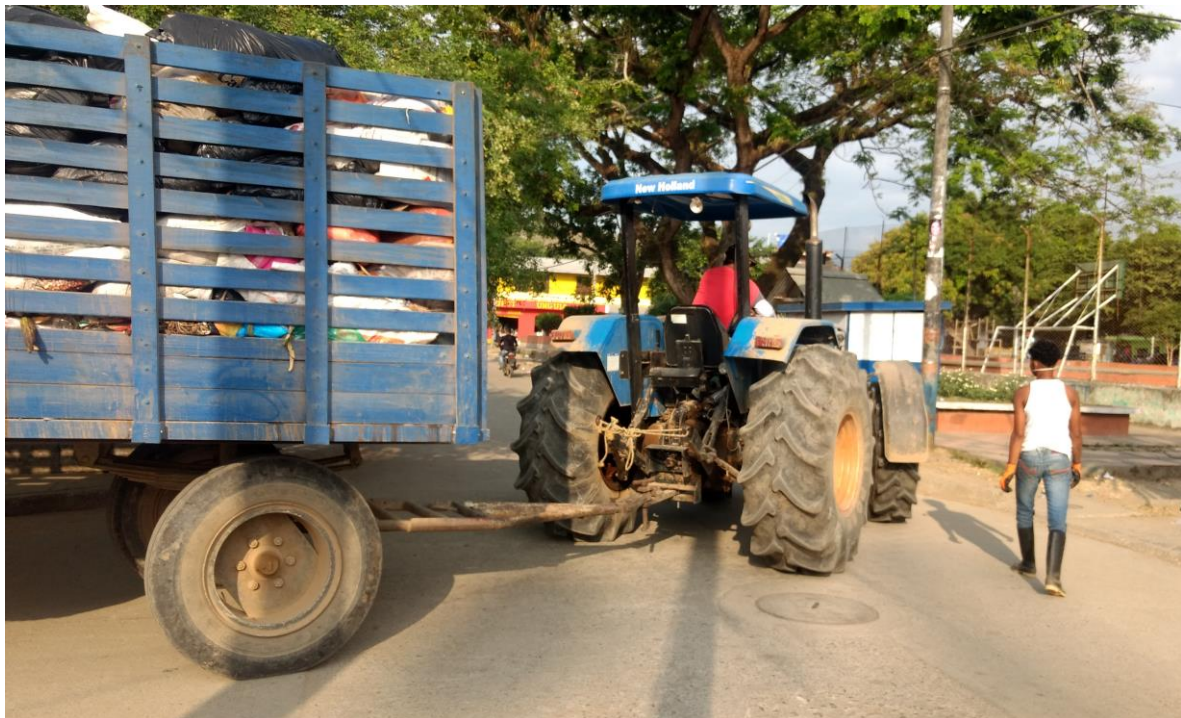
Imagen 52. Vehículo recolector. Fuente: Visita SSDP, 2018

El vehículo transportador no tiene logotipos de identificación y no se encuentra registrado ante el Ministerio Nacional de Transportes. El prestador no cuenta con vehículo recolector de respaldo, en caso de daño del tractor.

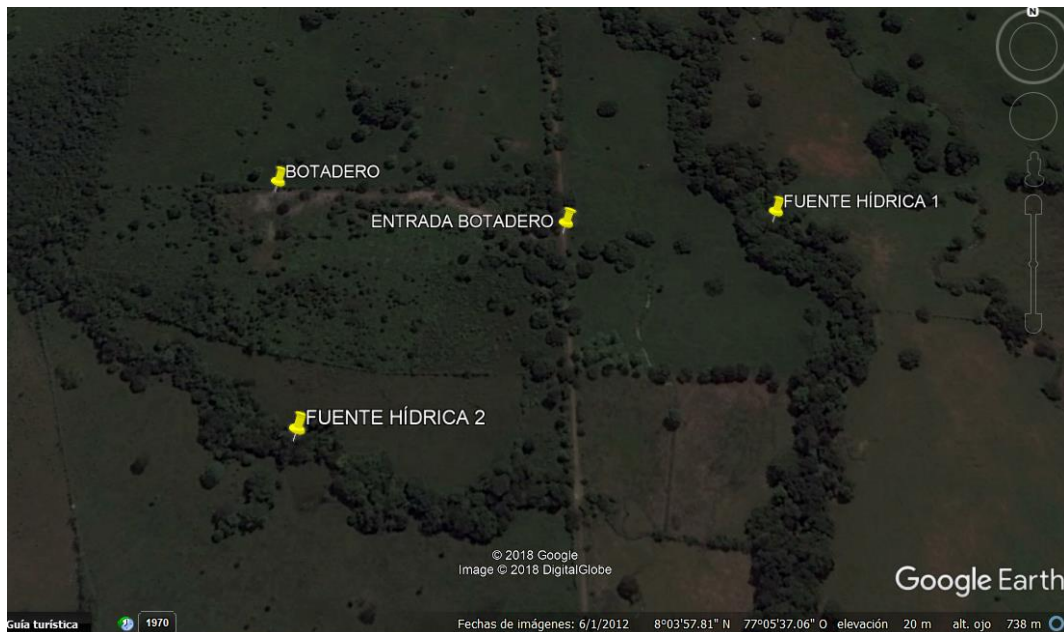
Imagen 55. Localización del botadero a cielo abierto de Unguía, respecto a las fuentes hídricas.  
Fuente: Google Earth, visita SSPD 2018.

El botadero a cielo abierto se encuentra ubicado a 2 km en línea recta del municipio de Unguía, no cuenta con logo ni información alusiva a la empresa o uso del predio, ni tampoco con valla informativa. No se cuenta con balanza de pesaje, con bitácora de operación o caseta. El protocolo consiste simplemente en que el carro recolector deja los residuos en el lugar destinado para esto sin ningún proceso adicional. Las fuentes hídricas se encuentran a 495 y 250 m del botadero

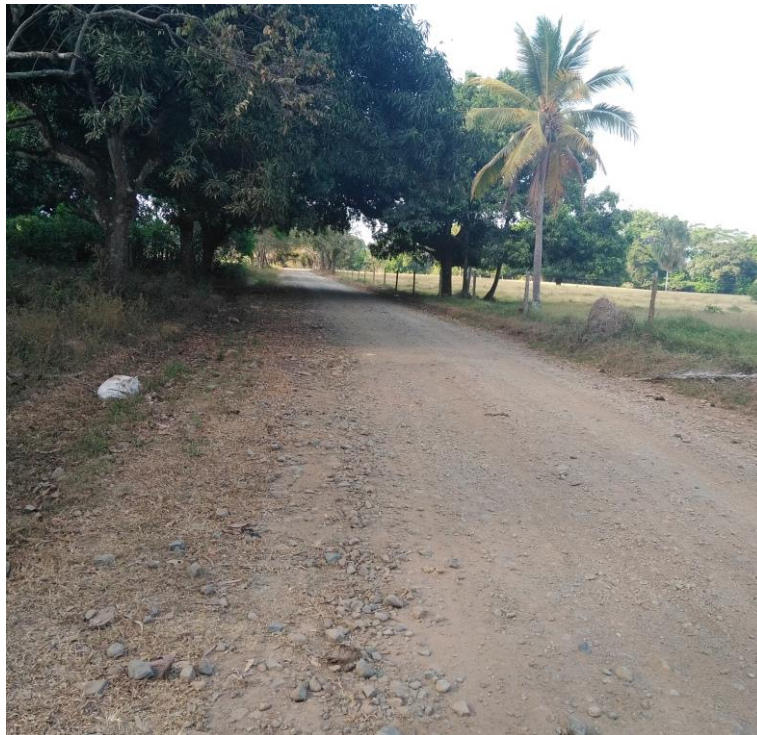
prestador, la vía de acceso al sitio, la cual es en afirmado desde la zona urbana de Unguía hasta la entrada al Botadero a cielo abierto, se encuentra en estado apto para la circulación de vehículos. Las mismas condiciones de transitabilidad no se observaron en las vías internas del botadero, donde no se identificaron cunetas para el manejo de aguas lluvias (pueden estar cubiertas de sedimento y hierba), lo que favorece la aparición de baches y surcos de erosión, al igual que zonas proclives al encharcamiento. Adicionalmente a lo largo de la vía interna se encuentran residuos de diferente tipo: electrónicos, sanitarios, restos de animales, entre otros.

Imagen 56. Vía de acceso exterior al botadero a cielo abierto. Fuente: Visita SSPD 2018.

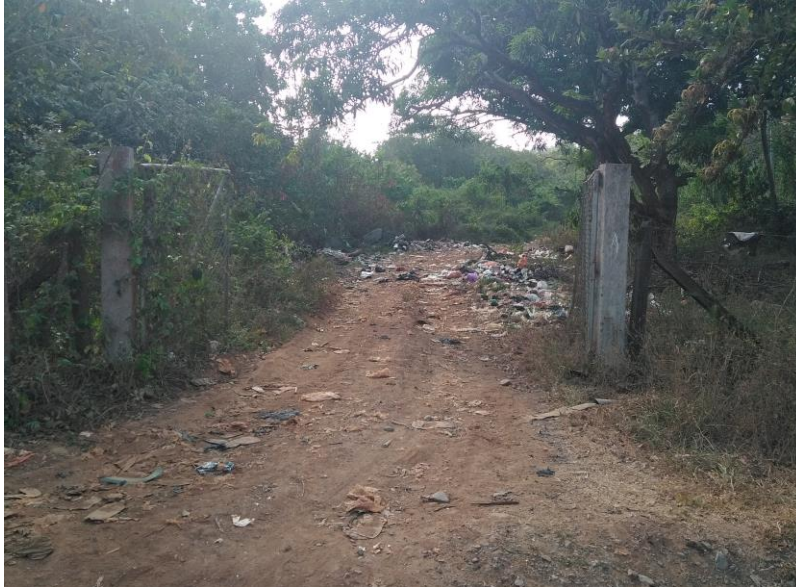
El predio cuenta con aislamiento perimetral con postes y alambre de púas, y cuenta con puerta metálica principal sin candado, lo que permite el ingreso de terceros. Aunado a lo anterior, no presenta valla informativa ni logos de la empresa.

Imagen 57. Puerta de acceso al botadero a cielo abierto. Fuente: Visita SSPD 2018.
