# **EVALUACIÓN INTEGRAL DE PRESTADORES**

**EMPRESA DE SERVICIOS PUBLICOS  
DOMICILIARIOS DE UNGUIA S.A. E.S.P.**

**EMPRESA DE SERVICIOS PUBLICOS DOMICILIARIOS DE UNGUIA S.A. E.S.P.  
(ID 22941)**

**ANÁLISIS 2016 – 2018**

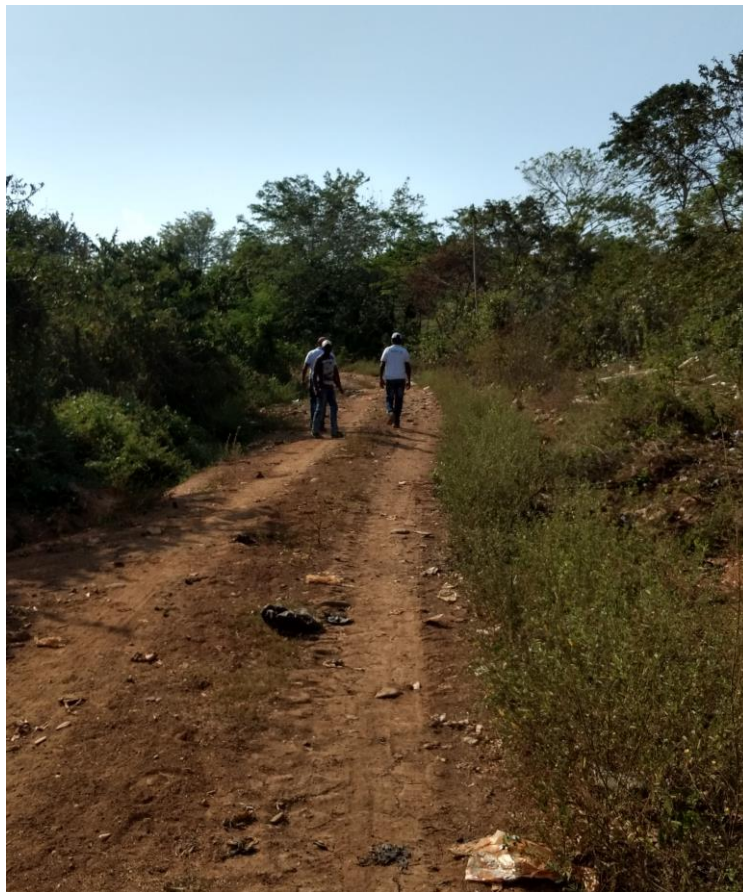
prestador, la vía de acceso al sitio, la cual es en afirmado desde la zona urbana de Unguía hasta la entrada al Botadero a cielo abierto, se encuentra en estado apto para la circulación de vehículos. Las mismas condiciones de transitabilidad no se observaron en las vías internas del botadero, donde no se identificaron cunetas para el manejo de aguas lluvias (pueden estar cubiertas de sedimento y hierba), lo que favorece la aparición de baches y surcos de erosión, al igual que zonas proclives al encharcamiento. Adicionalmente a lo largo de la vía interna se encuentran residuos de diferente tipo: electrónicos, sanitarios, restos de animales, entre otros.

Imagen 58. Vía de acceso interior al botadero a cielo abierto. Fuente: Visita SSPD 2018.

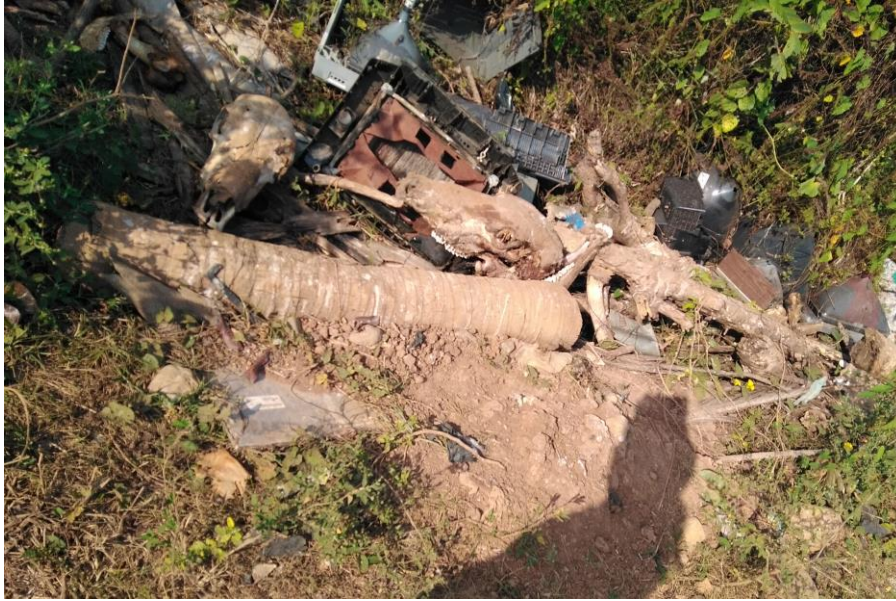
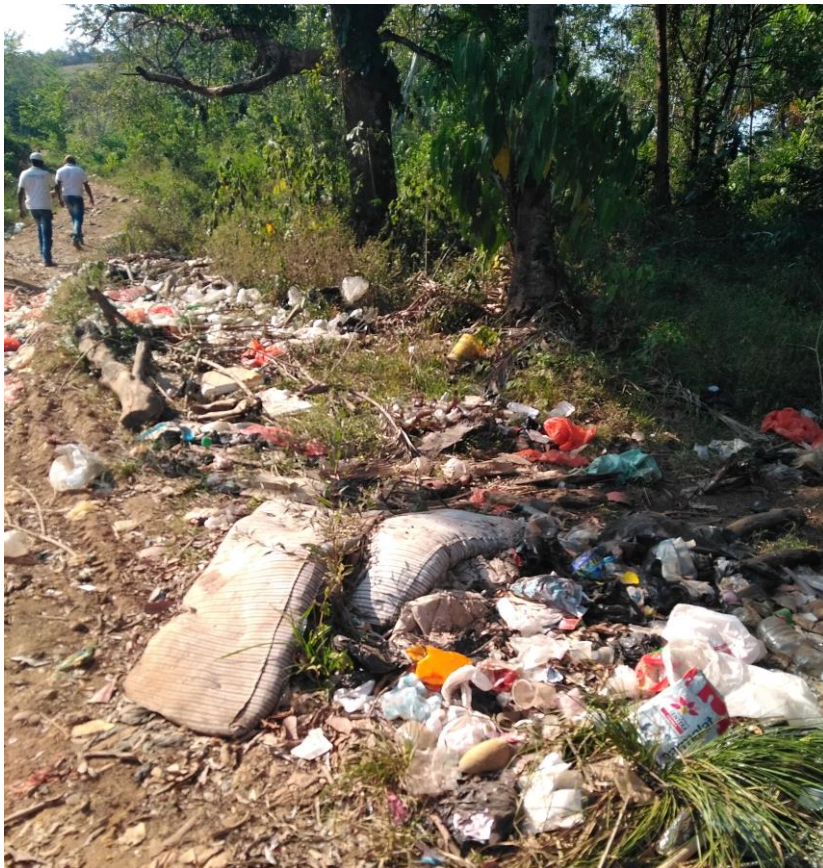
Imagen 59 Residuos ubicados al costado de la vía interior del botadero a cielo abierto. Fuente: Visita SSPD 2018.

Imagen 60. Residuos ubicados al costado de la vía interior del botadero a cielo abierto. Fuente: Visita SSPD 2018.

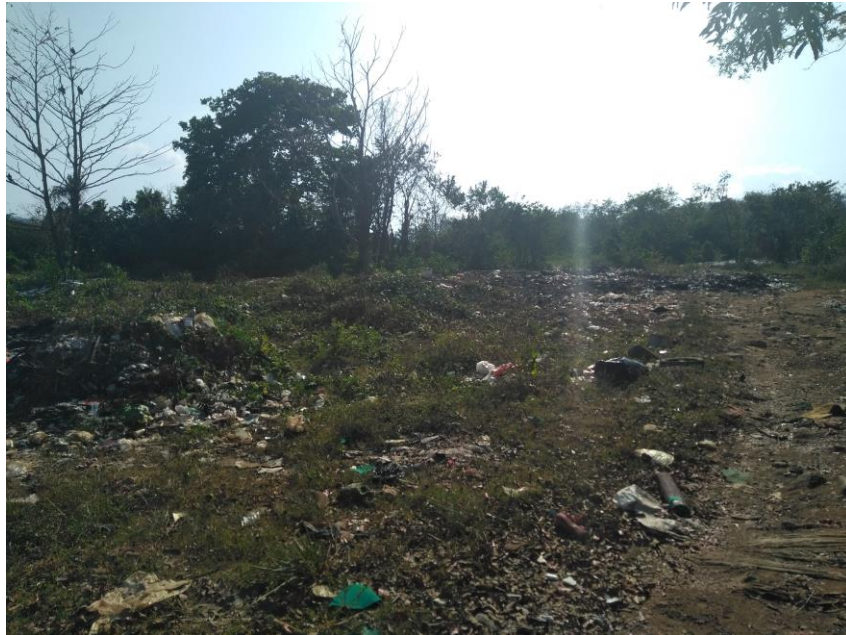
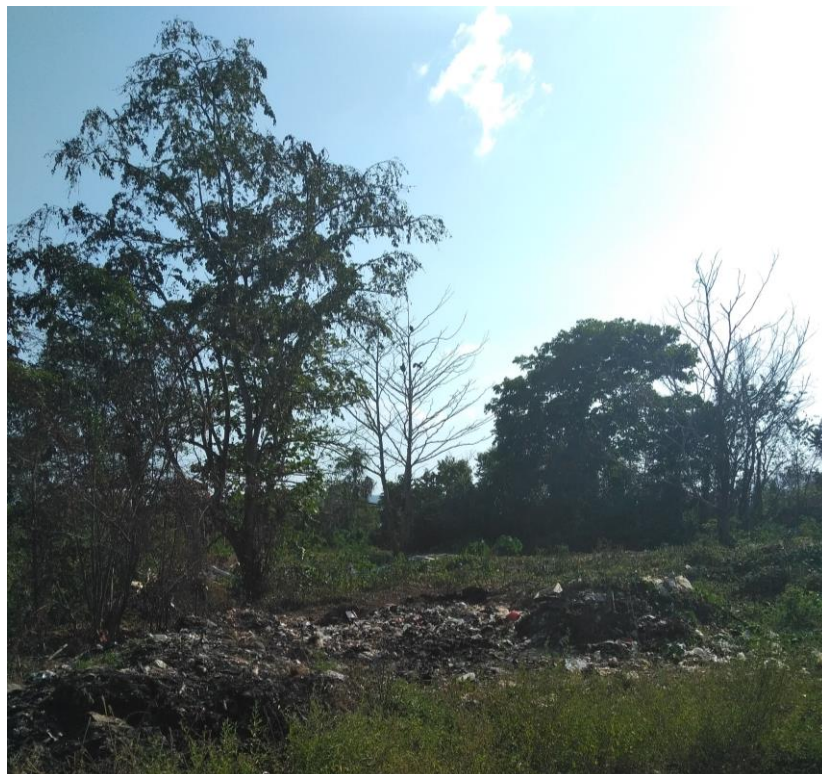
Imagen 61. Lugar de disposición de residuos en el botadero a cielo abierto. Fuente: Visita SSPD 2018.

Imagen 62. Lugar de disposición de residuos en el botadero a cielo abierto. Fuente: Visita SSPD 2018.

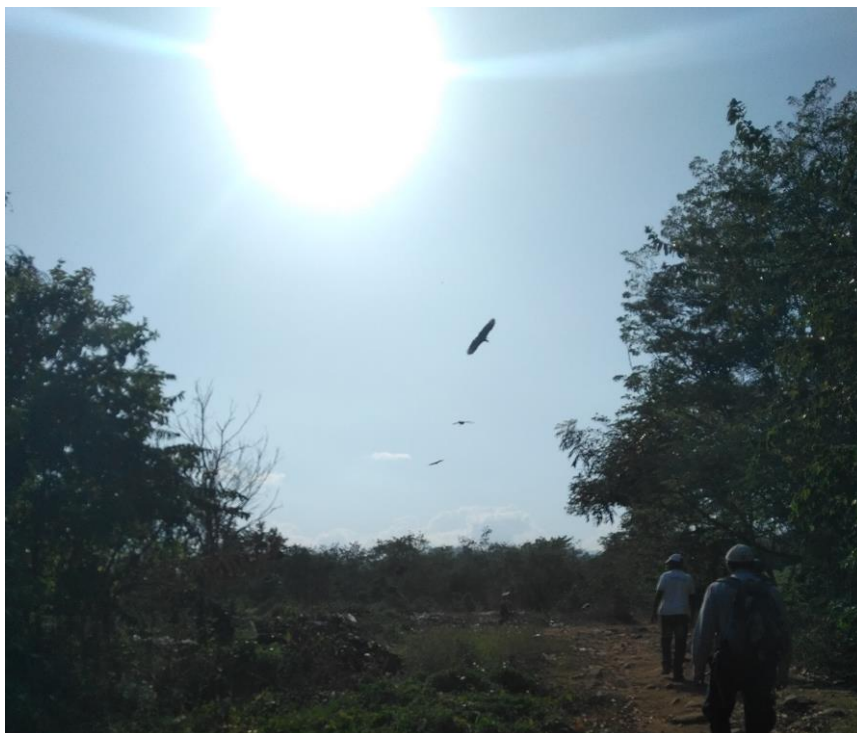
Imagen 63. Presencia e carroñeros en el relleno sanitario. Fuente: Visita SSPD 2018.
