**EVALUACIÓN INTEGRAL DE PRESTADORES  
EMPRESA METROPOLITANA DE ASEO DEL  
PUTUMAYO S.A.S. E.S.P.**

**SUPERINTENDENCIA DELEGADA PARA ACUEDUCTO,  
ALCANTARILLADO Y ASEO  
DIRECCIÓN TÉCNICA DE GESTION DE ASEO  
Bogotá D.C., Octubre de 2017**

# EMPRESA METROPOLITANA DE ASEO DEL PUTUMAYO S.A.S. E.S.P.

## ANÁLISIS AÑO 2016-2017

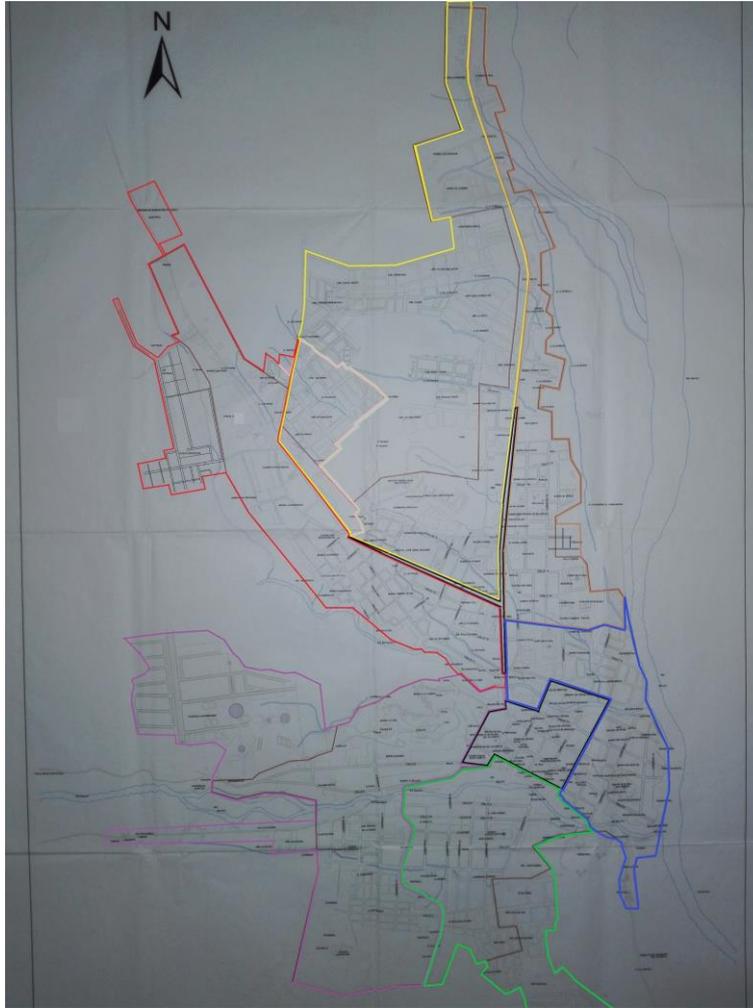
Ilustración 11. Plano de macrorrutas. Fuente: Visita de inspección y vigilancia del 02 y 03 de junio de 2017

Al revisar los planos de macrorrutas entregados por la empresa, no se contemplan o se diferencian las zonas de difícil acceso, ni discriminación por uso del suelo, por lo cual no fue posible verificar lo establecido en el artículo 2.3.2.2.3.30 del Decreto 1077 de 2015. De igual forma, el plano no permite determinar si el esquema de la actividad cuenta con zonas donde no se realiza la recolección puerta a puerta, teniendo en cuenta que las líneas de color no tienen convenciones y no están trazadas sobre las calles de los barrios, sino de forma periférica.

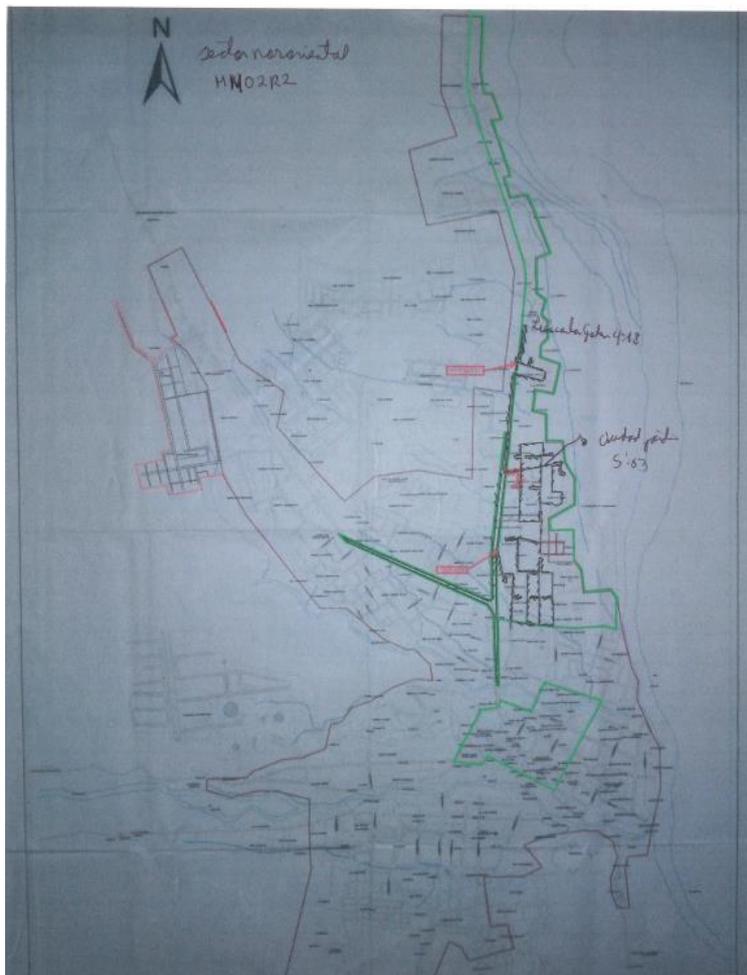
Durante la inspección en campo, fue posible realizar un recorrido de seguimiento de la microrruta “Sector nororiental MM02R2”, la cual inició operación a las 3:00 p.m. con el compactador de placas TDW 995. La empresa entregó un plano del recorrido de esta microrruta. Sin embargo, no se entregaron planos de otras microrrutas de recolección de residuos.

Ilustración 12. Mapa de la microrruta MM02R2 suministrado por el operador al inicio del recorrido. Fuente: Visita de inspección y vigilancia del 02 y 03 de junio de 2017

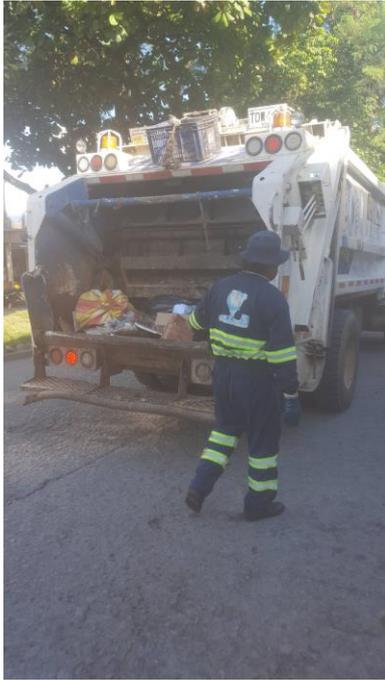
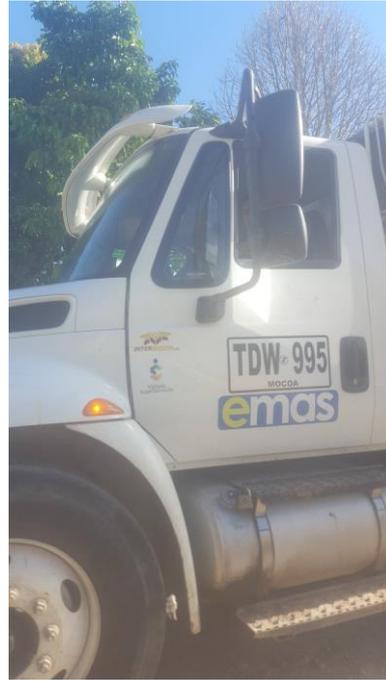
Placa	Observaciones
TDW 995	En operación. No hay observaciones
TDW 996	Estacionado en las afueras de las instalaciones de la empresa. No hay observaciones

Ilustración 14. Registro fotográfico de vehículo de placas TDW 995. Fuente: Visita de inspección y vigilancia del 02 y 03 de junio de 2017

Ilustración 15. Registro fotográfico de vehículo de placas TDW 995. Fuente: Visita de inspección y vigilancia del 02 y 03 de junio de 2017

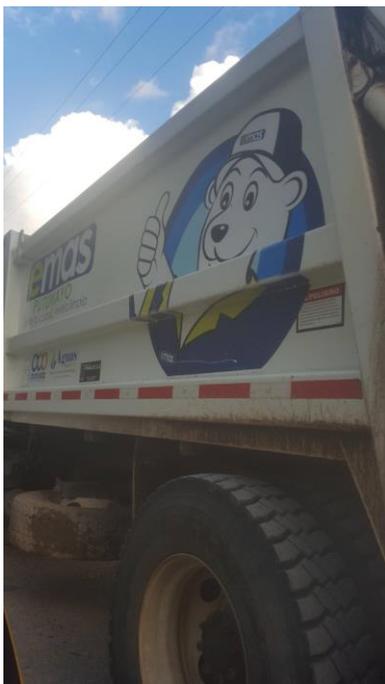
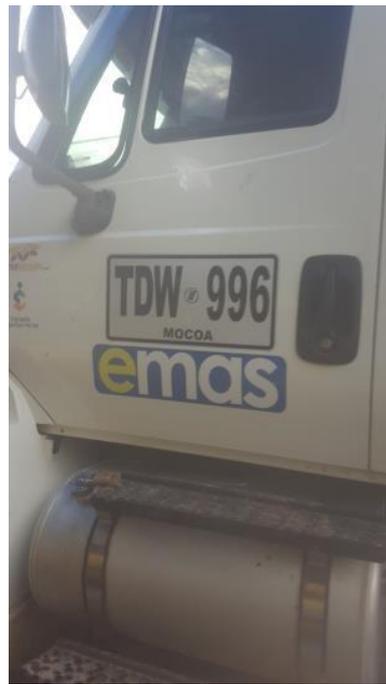
Ilustración 16. Registro fotográfico de vehículo de placas TDW 996. Fuente: Visita de inspección y vigilancia del 02 y 03 de junio de 2017

Ilustración 17. Registro fotográfico de vehículo de placas TDW 996. Fuente: Visita de inspección y vigilancia del 02 y 03 de junio de 2017

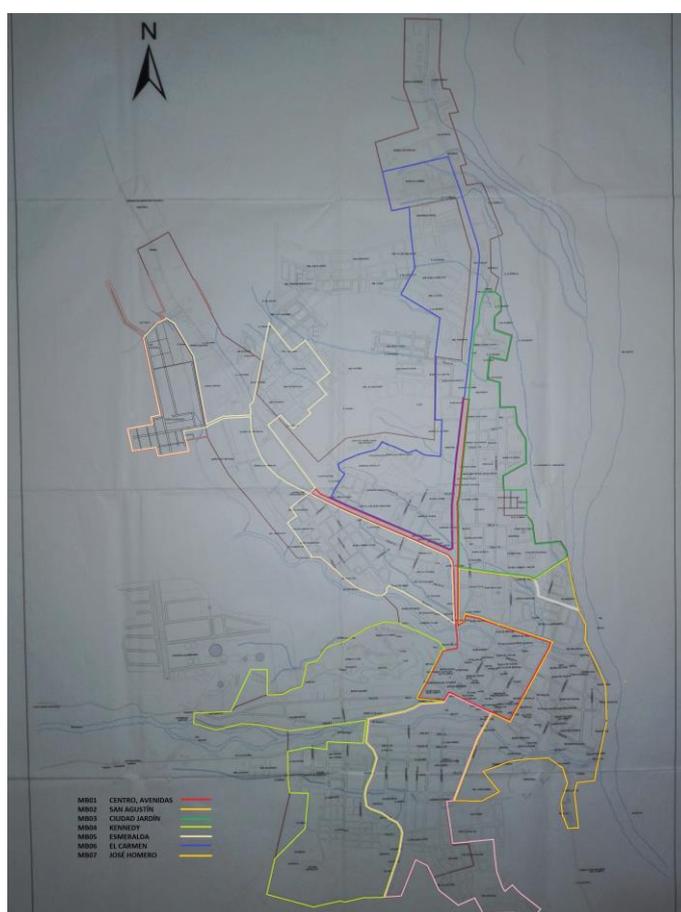
Ilustración 18. Mapa de macrorrutas de barrido. Fuente: Visita de inspección y vigilancia del 02 y 03 de junio de 2017

De acuerdo con las convenciones, se establece que existen 7 macrorrutas de barrido. Este mismo número de macrorrutas figuran en el PPSA de la empresa. No obstante, el Contrato de Condiciones Uniformes de la empresa indica que existen 8 macrorrutas de este tipo, por lo cual se solicita a la empresa que informe por qué se tiene esta diferencia y que ajuste los respectivos documentos.

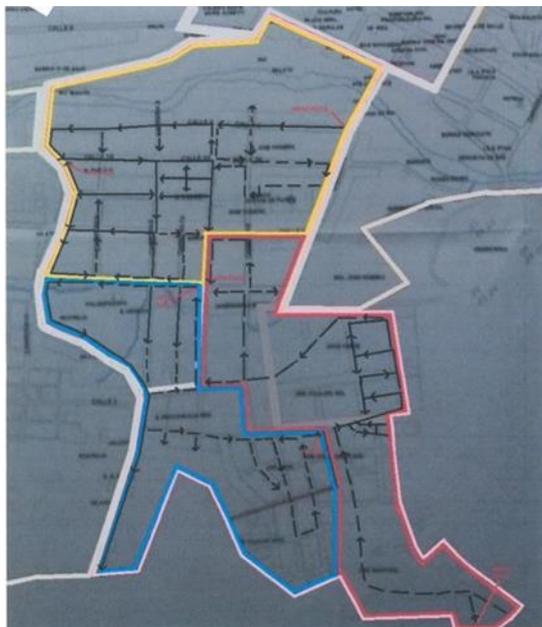
Durante la visita, se observó el desarrollo de la actividad en la zona centro y avenida principal. Dicha microrruta posee el nombre de “MB01”. El prestador suministró mapa al inicio del recorrido.

Ilustración 19. Mapa de la microrruta MB01 suministrado por el operador al inicio del recorrido. Fuente: Visita de inspección y vigilancia del 02 y 03 de junio de 2017

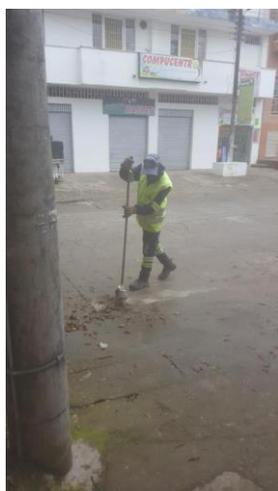
Dentro de la zona centro se observaron 3 operarios de los 5 presentes en esta zona. Los 3 operarios portaban sus elementos de protección personal más no portaban con su carnet de ARL pero expresaron que si lo poseían. Los operarios no contaban con el plano de la microrruta.

Ilustración 20. Operación de barrido en zona centro. Fuente: Visita de inspección y vigilancia del 02 y 03 de junio de 2017

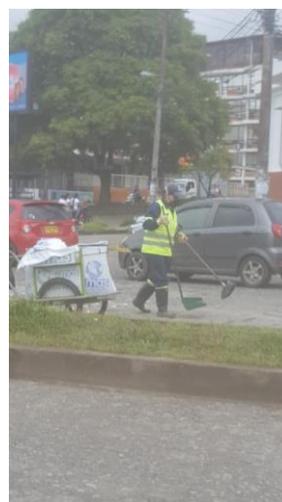
Ilustración 21. Operación de barrido en separador vial. Fuente: Visita de inspección y vigilancia del 02 y 03 de junio de 2017

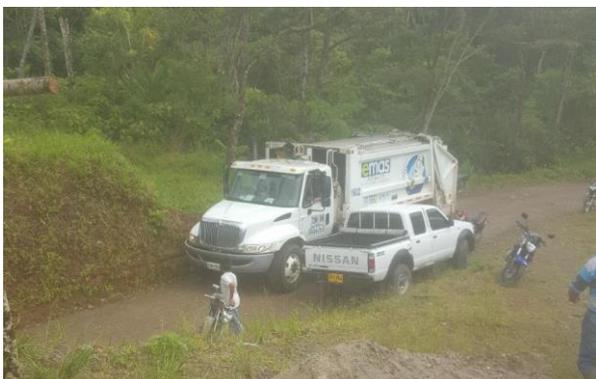
A lo largo del recorrido se evidenció que las vías de acceso no se encuentran asfaltadas y no es posible el tránsito de los vehículos compactadores en los dos sentidos debido al ancho de la vía. Las vías internas y de acceso se encuentran construidas en arcilla en su mayoría, y no presentan huecos ni fisuras.

Ilustración 22. Vía de ingreso al Relleno Sanitario Medio Afán.  
Fuente: Visita de inspección y vigilancia del 02 y 03 de junio de 2017

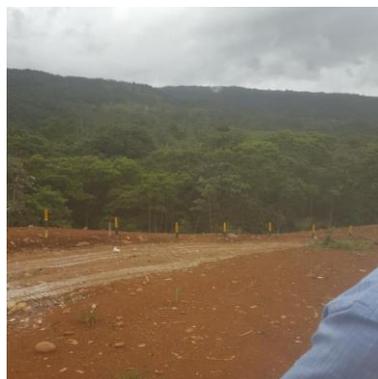
Ilustración 23. Vía interna para acceso al frente de trabajo. Fuente: Visita de inspección y vigilancia del 02 y 03 de junio de 2017

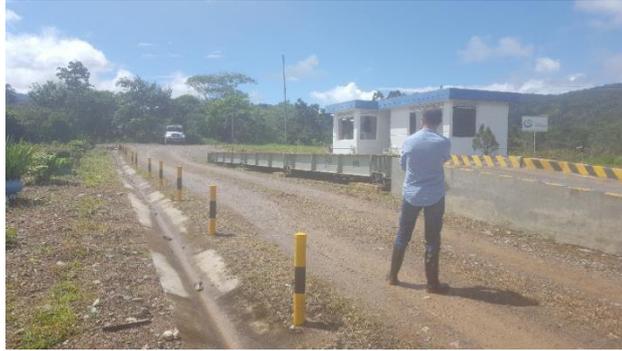
El prestador informa que debido a la tragedia del 31 de marzo y 1 de abril se suspendió el servicio eléctrico por 15 días aproximadamente, lo que impidió el uso de báscula. No obstante, precisó que durante ese lapso se utilizaron los promedios históricos para asignar el peso de los residuos que ingresaron esos días al relleno.

Ilustración 24. Zona de la báscula. Fuente: Visita de inspección y vigilancia del 02 y 03 de junio de 2017

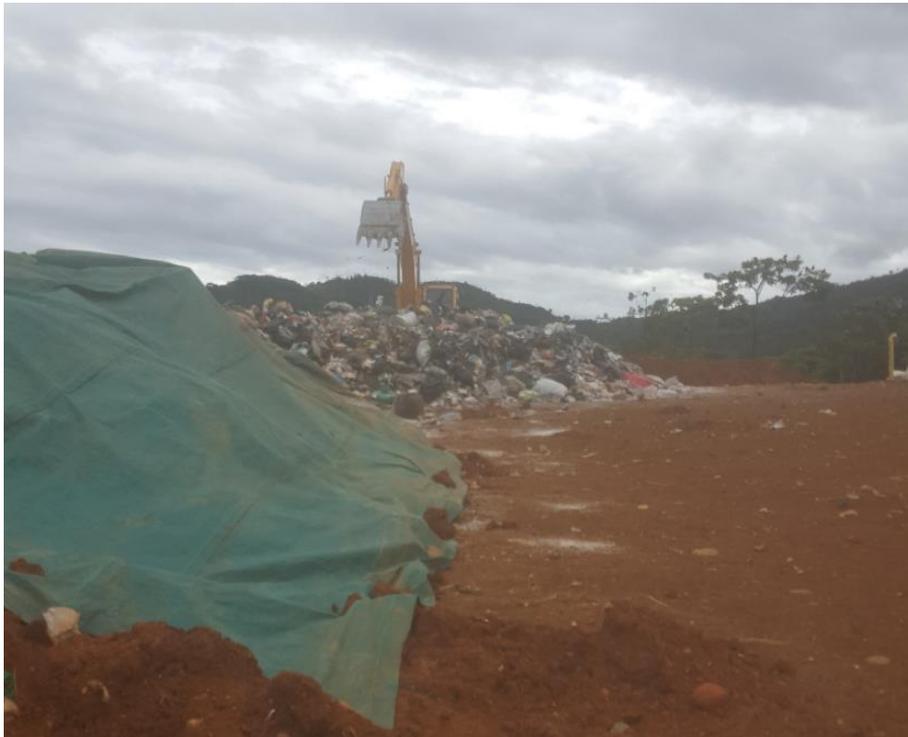
En el desarrollo de la visita se observó un frente activo de trabajo. Según lo informado por el prestador, las medidas del área remanente de trabajo eran de 10 metros por 6 metros, equivalentes a un área descubierta de 60 metros cuadrados.

Ilustración 25. Frente de trabajo. Fuente: Visita de inspección y vigilancia del 02 y 03 de junio de 2017

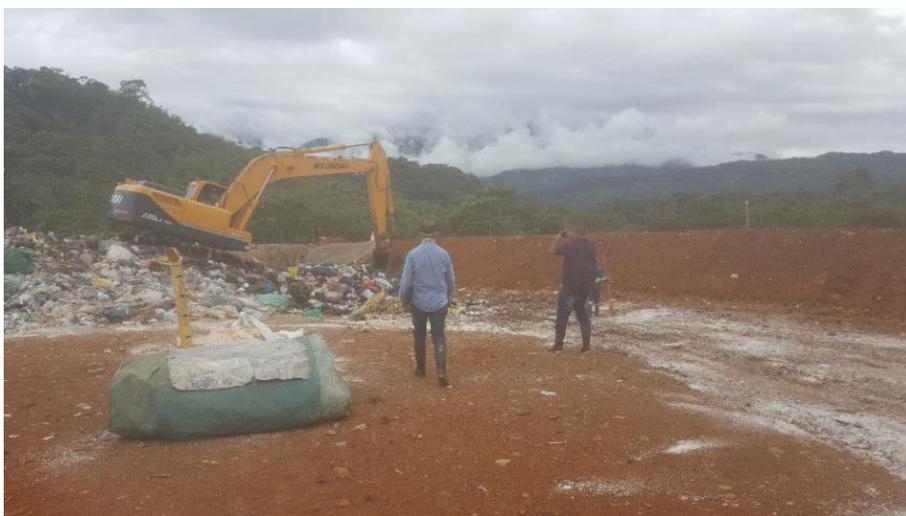
Ilustración 26. Retroexcavadora en labores de acomodación y disgregación de residuos. Fuente: Visita de inspección y vigilancia del 02 y 03 de junio de 2017

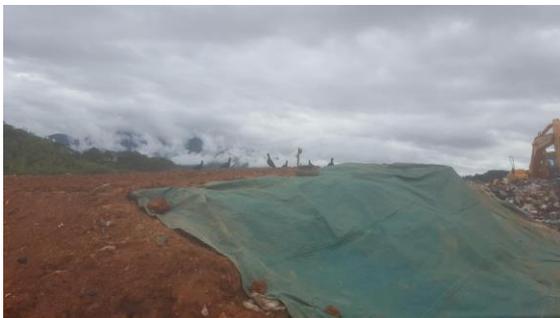
Durante la visita, los residuos del frente de trabajo eran cubiertos con cal primeramente para controlar los olores y seguidamente y de manera temporal con una lona verde.

Ilustración 27. Cobertura diaria con lona verde. Fuente: Visita de inspección y vigilancia del 02 y 03 de junio de 2017

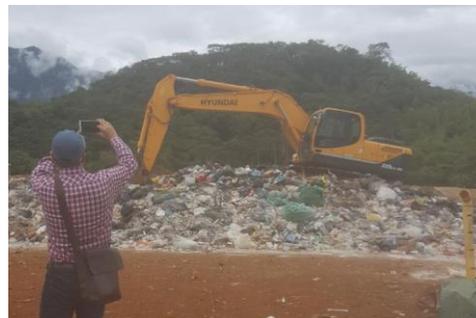
Ilustración 28. Cobertura con cal. Fuente: Visita de inspección y vigilancia del 02 y 03 de junio de 2017

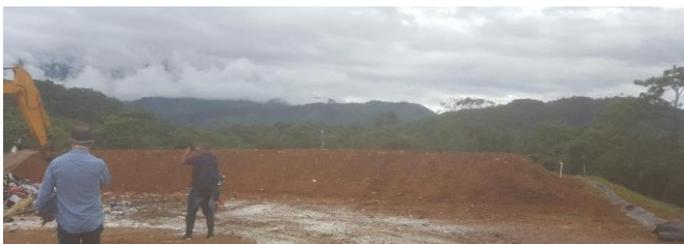
Según lo informado por el operador, posteriormente se cubren los residuos con arcilla y la zona es revegetalizada para su clausura.

Ilustración 29. Zona clausurada con arcilla. Fuente: Visita de inspección y vigilancia del 02 y 03 de junio de 2017

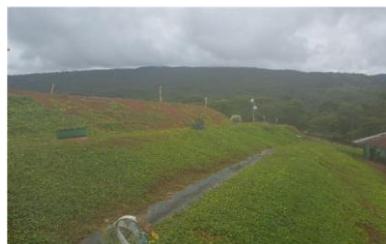
Ilustración 30. Zona clausurada con revegetalización. Fuente: Visita de inspección y vigilancia del 02 y 03 de junio de 2017

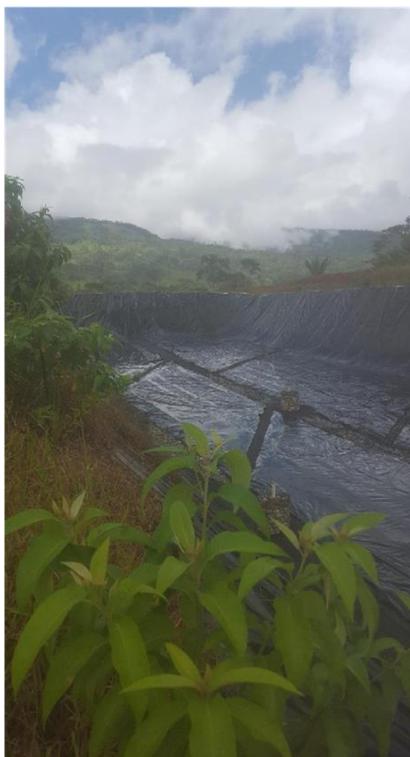
Vale resaltar que al interior del predio existe una celda de disposición denominada “Vaso 4”, el cual, según informó el operador, excavado y construido antes de que EMAS PUTUMAYO SAS ESP entrara a operar el sitio de disposición final. Sin embargo, no se han realizado las adecuaciones finales del vaso debido a que no se cuenta con la debida autorización ambiental. Dicho vaso, según informó el operador, posee una capacidad de 19.000 metros cúbicos, con la cual podría operarse el sitio por 5 años aproximadamente.

Ilustración 31. Vaso 4. Fuente: Visita de inspección y vigilancia del 02 y 03 de junio de 2017

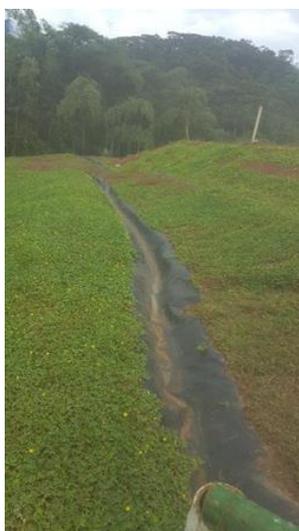
Durante la visita, se evidenció a lo largo de varias zonas la presencia de cunetas de geomembrana calibre 30 mm, las cuales sirven para conducir el agua lluvia.

Ilustración 32. Cuneta en zona clausurada. Fuente: Visita de inspección y vigilancia del 02 y 03 de junio

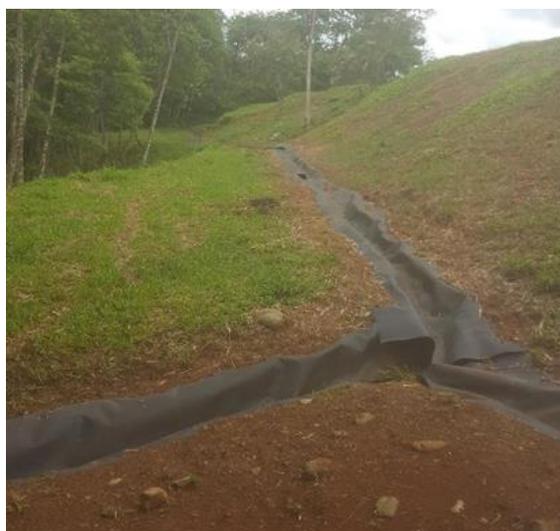
Ilustración 33. Cuneta hacia zona de tratamiento. Fuente: Visita de inspección y vigilancia del 02 y 03 de junio

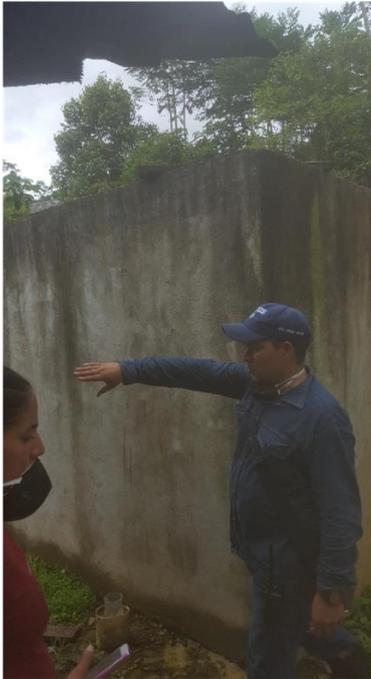
Durante la visita se evidenció que el relleno cuenta con una planta de tratamiento de lixiviados. La planta posee dos reactores UASB: uno para tratar lixiviado viejo (zonas clausuradas) y otro para tratar el lixiviado nuevo (frente de trabajo).

Ilustración 34. Reactor UASB para lixiviado viejo.  
Fuente: Visita de inspección y vigilancia del 02 y 03 de junio

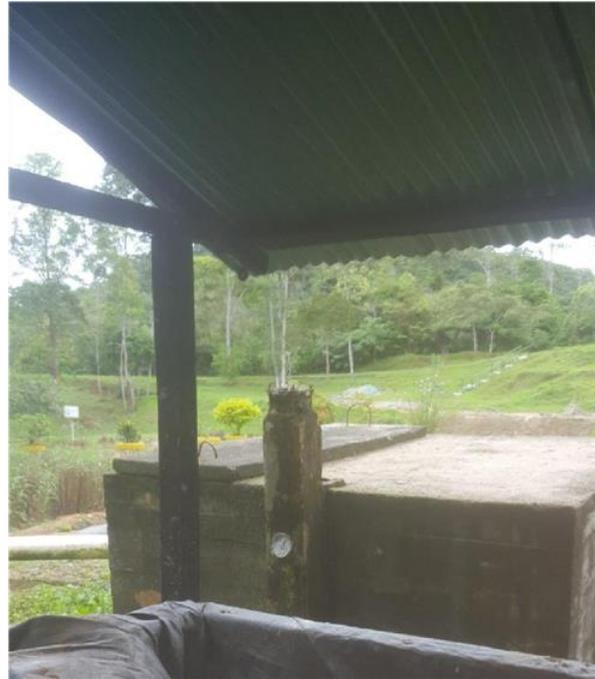
Ilustración 35. Reactor UASB para lixiviado nuevo. Fuente: Visita de inspección y vigilancia del 02 y 03 de junio

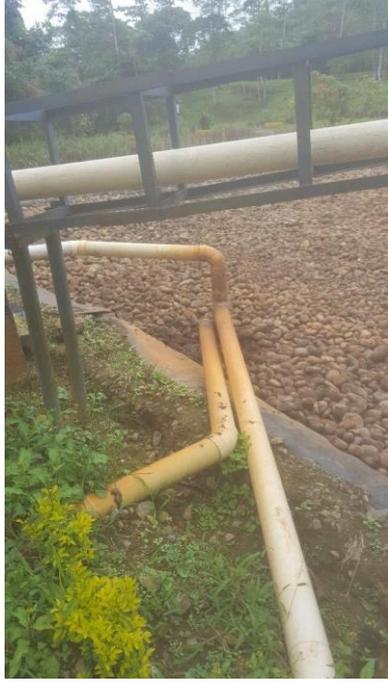
Al salir de estos dos reactores, ambos cauces de lixiviado se encuentran a la entrada de un humedal ascendente donde se homogenizan y tratan. Luego, estos lixiviados son conducidos por 2 humedales más. Los 3 humedales están conformados en material pétreo.

Ilustración 36. Unión de cauces de lixiviados. Fuente: Visita de inspección y vigilancia del 02 y 03 de junio

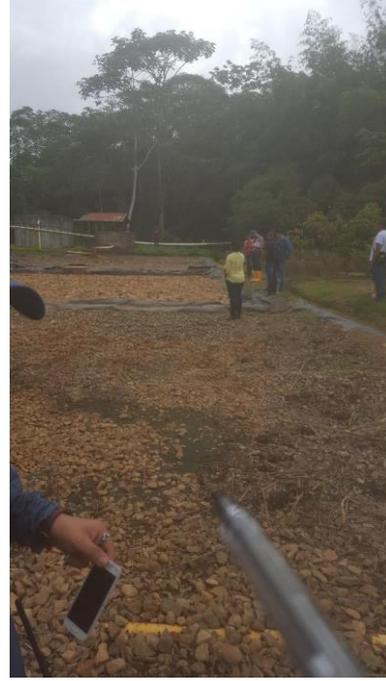
Ilustración 37. Sistema de humedales. Fuente: Visita de inspección y vigilancia del 02 y 03 de junio

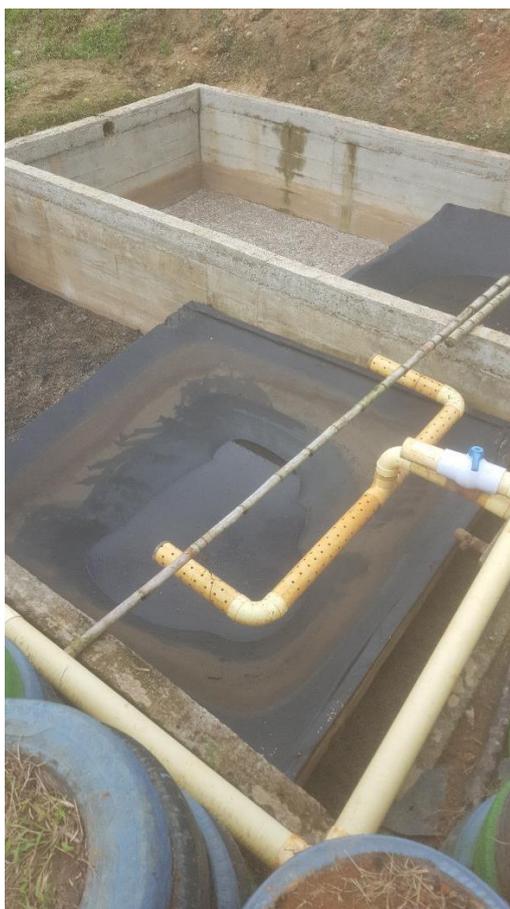
Posteriormente, el lixiviado llega a un filtro de arena donde se presenta el último proceso del tratamiento. Dicho filtro se compone de 3 capas: grava, gravilla y arena tamizada y lavada. Se cuenta con 2 secciones separadas de dicho filtro, de tal manera que mientras una de las secciones se encuentra en mantenimiento, la otra puede operar. La arena después de su correspondiente uso en el proceso de filtración es utilizada como refuerzo en las vías internas, según informó el prestador.

Ilustración 38. Filtro de arena. Fuente: Visita de inspección y vigilancia del 02 y 03 de junio

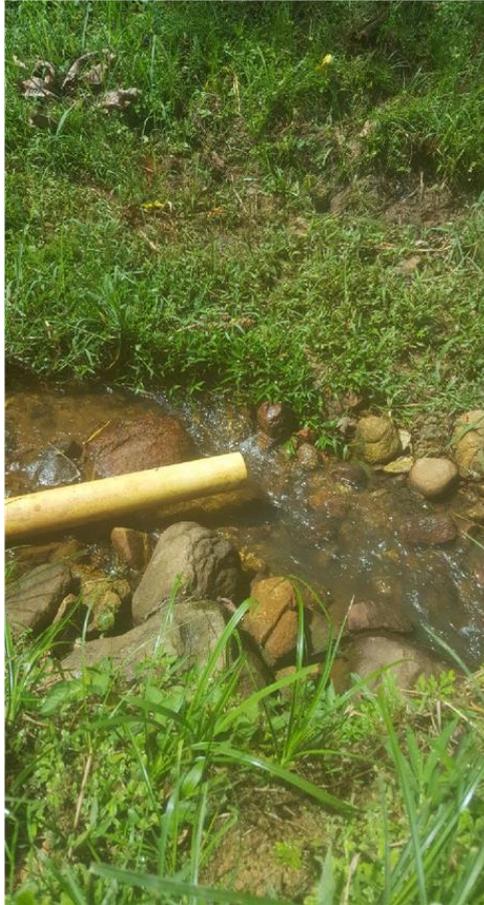
Ilustración 39. Punto de vertimiento de lixiviados tratados. Fuente: Visita de inspección y vigilancia del 02 y 03 de junio

**15. Tramitar el permiso de vertimiento de lixiviados.”**

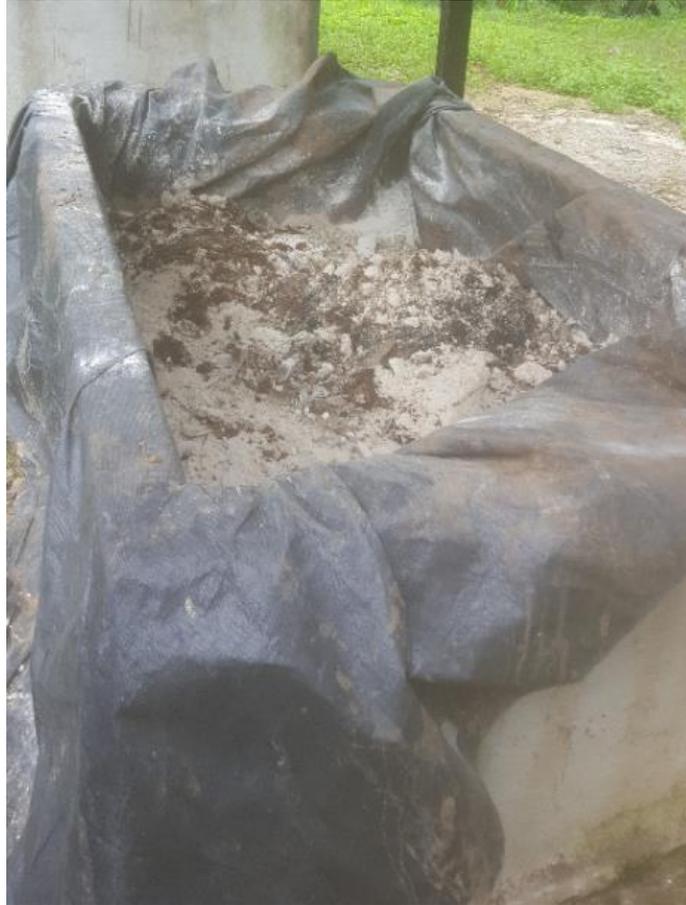
Los lodos generados por el tratamiento de lixiviados son secados y deshidratados y posteriormente llevados al frente de trabajo para su disposición.

Ilustración 40. Lodos en deshidratación. Fuente: Visita de inspección y vigilancia del 02 y 03 de junio

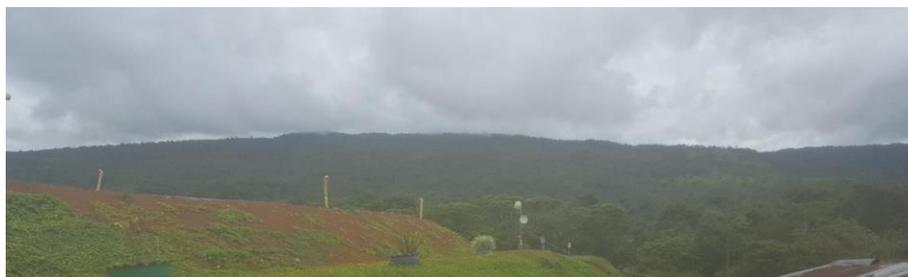
Ilustración 41. Levantamiento de chimeneas. Fuente: Visita de inspección y vigilancia del 02 y 03 de junio

Así las cosas, de conformidad con el apartado precitado, es necesario que la empresa indique cuántos quemadores de gas se han instalado en las zonas que han sido clausuradas y describa el proceso de quema de biogás que tiene lugar en el relleno.

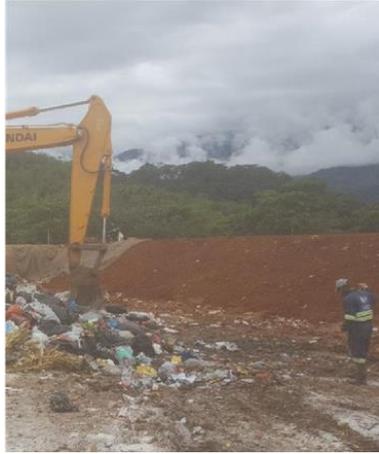
Según informó el prestador, al momento de la visita contaban con 10 personas para el manejo del sitio: 8 operarios y 2 ingenieros. Se evidenció el uso de los elementos personales de protección a lo largo del recorrido por todos los operarios y funcionarios del sitio.

Ilustración 42. Operarios del frente de trabajo. Fuente: Visita de inspección y vigilancia del 02 y 03 de junio

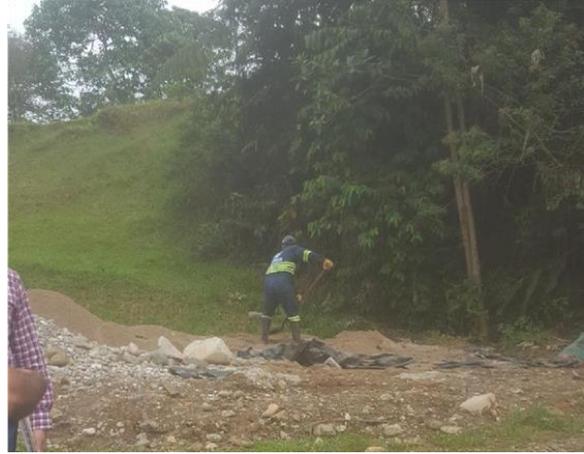
Ilustración 43. Operarios en zona de tratamiento de lixiviados. Fuente: Visita de inspección y vigilancia del 02 y 03 de junio

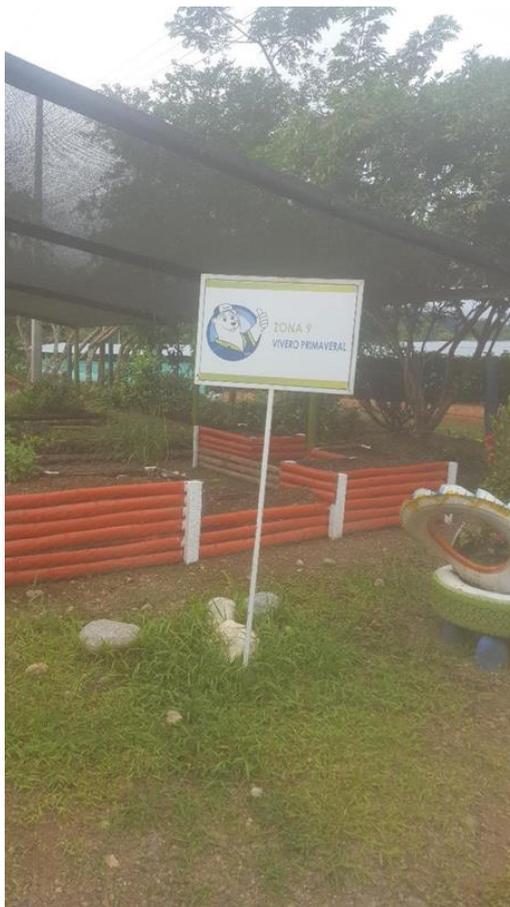
Durante la visita, se evidenció que dentro de las instalaciones del relleno se encontraba una zona llamada “Vivero primaveral” en el cual, según informó el operador, se realizaba la siembra de plantas endémicas de la zona y plantas medicinales. La empresa señaló que éstas eran utilizadas para la revegetalización y en ocasiones eran donadas a las entidades que las solicitaban.

Ilustración 44. Vivero primaveral. Fuente: Visita de inspección y vigilancia del 02 y 03 de junio
