EVALUACIÓN INTEGRAL DE PRESTADORES

EMPRESAS PÚBLICAS DE NILO SAS ESP - EMPUNILO SAS

Bogotá, noviembre de 2018

EMPRESAS PÚBLICAS DE NILO SAS ESP– EMPUNILO SAS
ANÁLISIS AÑOS 2016-2017

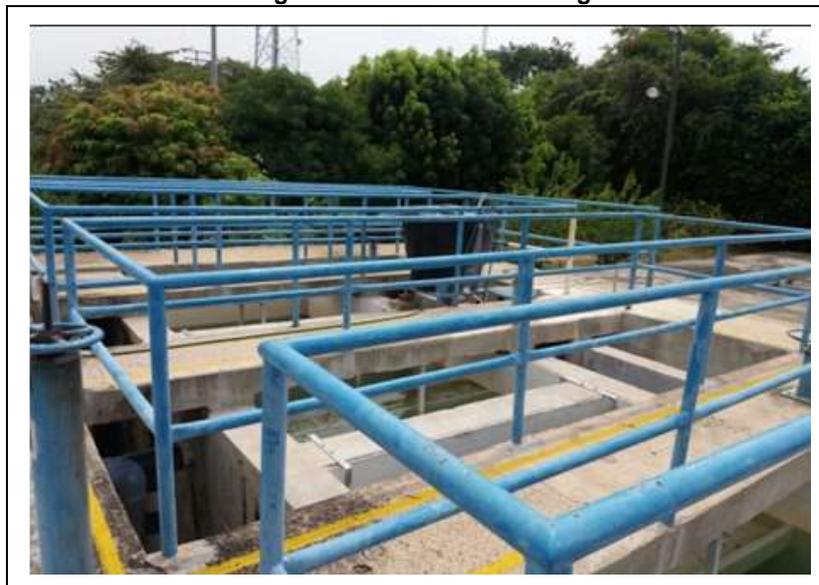
Imagen 17 PTAP Santo Domingo

Caudal de diseño: Capacidad de tratamiento es de 22 l/s.

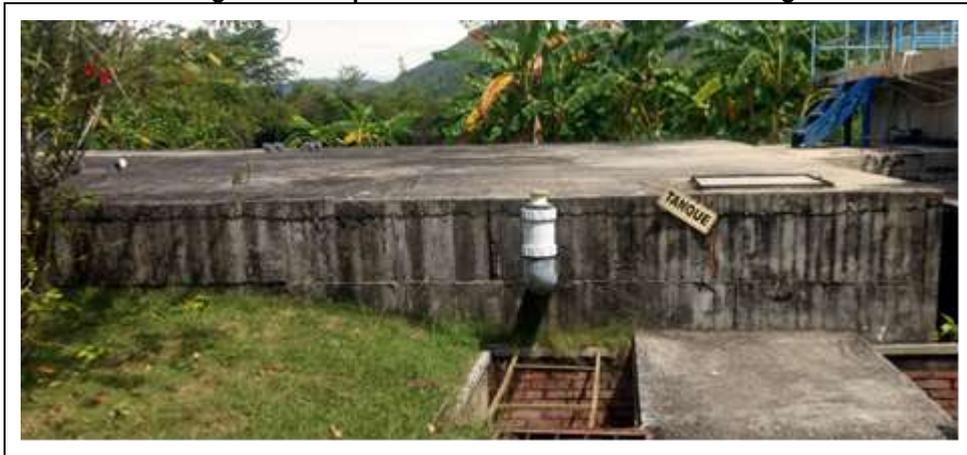
Imagen 19 Tanque de almacenamiento- Santo Domingo

Almacenamiento: Tanque en concreto semienterrado, con revestimiento para impermeabilización el cual tiene una capacidad de 400 metros cúbicos.

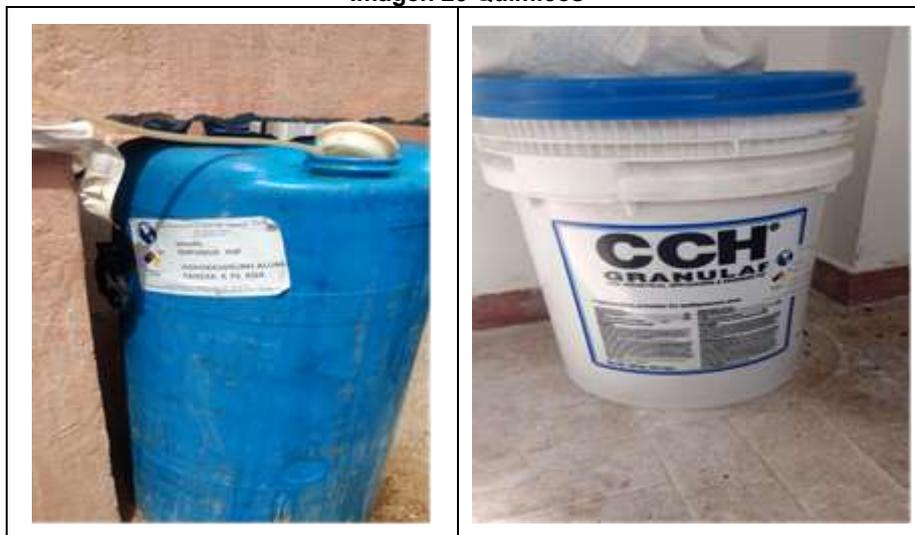
Imagen 20 Químicos

Anticoagulante (hidroxicloruro de aluminio), cloro gaseoso y cuando no hay servicio energía eléctrica, se aplica cloro granular.

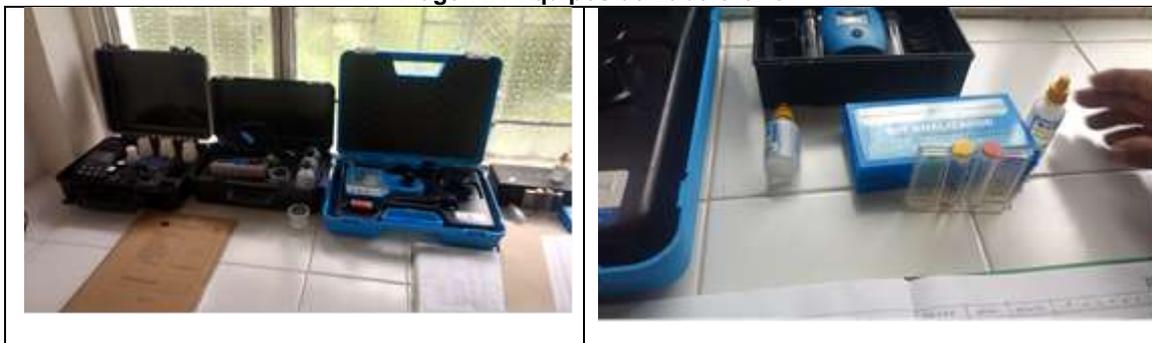
Imagen 21 Equipos de Laboratorio

La Resolución 2115 de 2007 en el cuadro 8 del artículo 18 establece: “La persona prestadora debe contar con los equipos mínimos necesarios para realizar los siguientes ensayos: prueba de jarras, demanda de cloro, turbiedad, color y pH.”, adicionalmente, el Artículo 122 de la Resolución MVCT 0330 de 2017, indica los aspectos mínimos de calidad del agua que se deben medir a la entrada y salida de la PTAP. Conforme a la norma antes citada, el prestador presuntamente cumple con los equipos mínimos en su laboratorio.

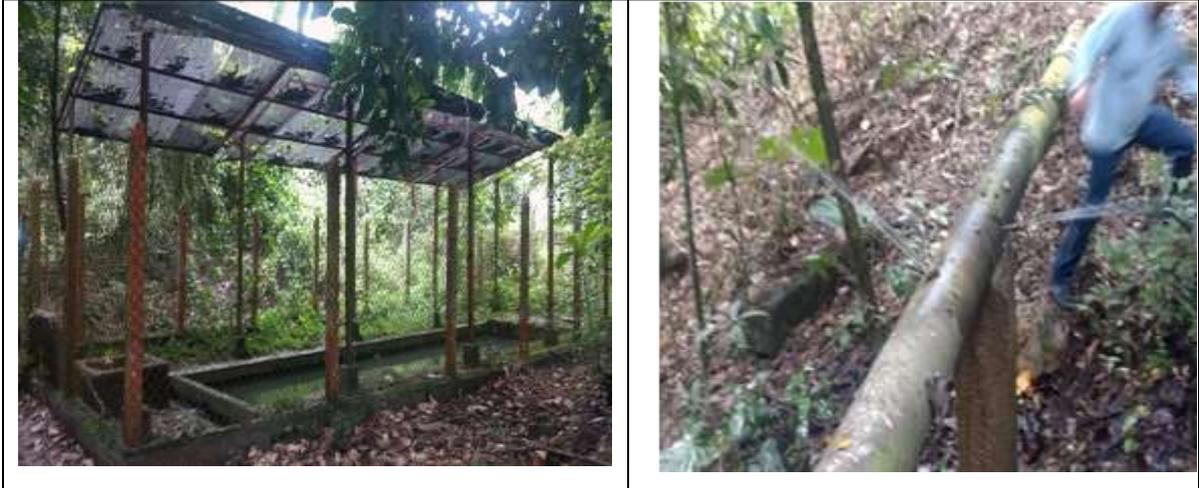
Imagen 23 Desarenador y tramo de conducción- sistema La Palmara

Tanque semienterrado, de un solo cuerpo, de 11,78 mts de largo por 1,30 de ancho, con una profundidad estimada de 3 mts. El tanque se encuentra cubierto por poli sombra y encerrado con malla eslabonada. Se destaca que la mitad del caudal captado se retorna a la fuente hídrica al llegar al desarenador. Esta situación puede generar daños y desgaste innecesario de la tubería de aducción.

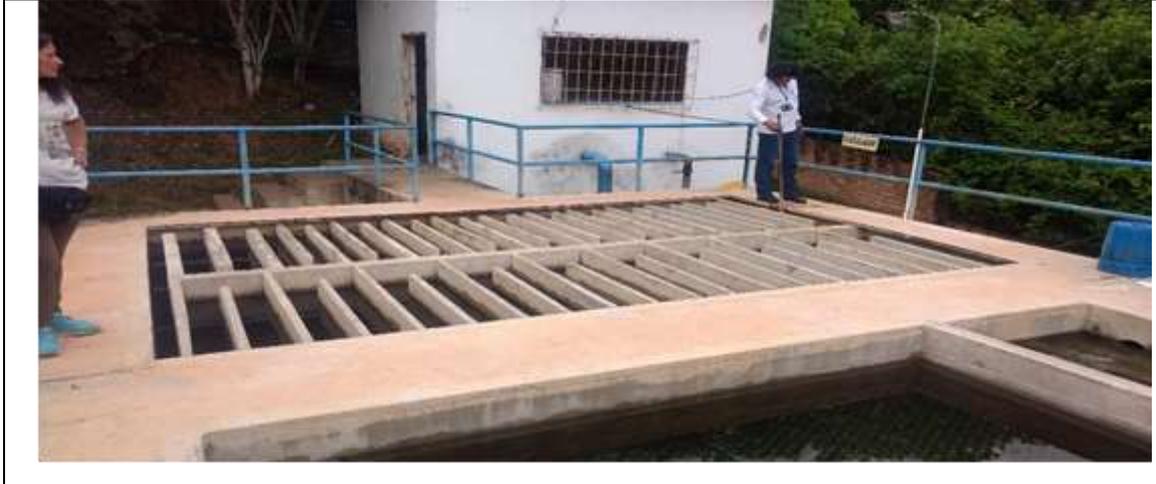
Imagen 25 Floculador

Capacidad de tratamiento: 7 l/s

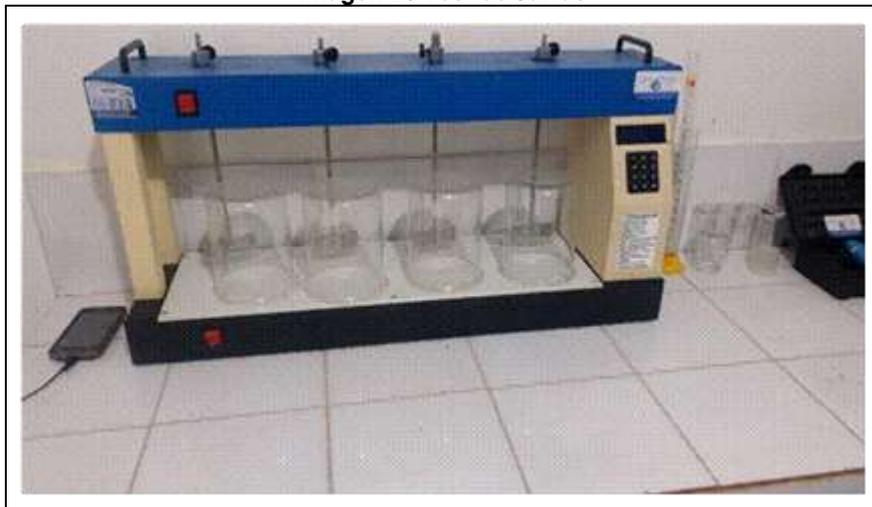
Imagen 26 Test de Jarras

También cuenta con un laboratorio equipado con los elementos para el análisis de turbiedad, cloro, pH y con prueba de jarras, los análisis los realizan a diario, como se evidencia en los libros de registro.

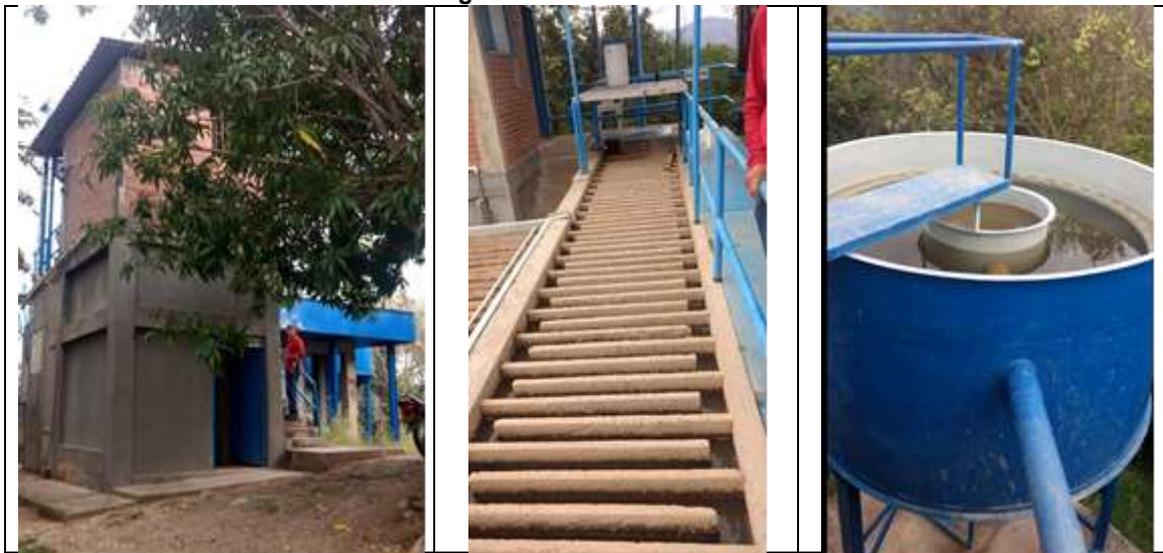
Imagen 31 PTAP la Esmeralda

La principal dificultad está expuesta con el servicio de energía que es suministrado por Emertolima, servicio que se suspende sin previo aviso. Esta situación obliga a que los equipos eléctricos dejen de operar y se haga el suministro de químicos con técnicas manuales, por ejemplo: se deja de utilizar cloro gaseoso y se utiliza cloro granular. La situación ha sido de tal impacto que los equipos de bombeo sufren daños severos ocasionados por el corte de energía.

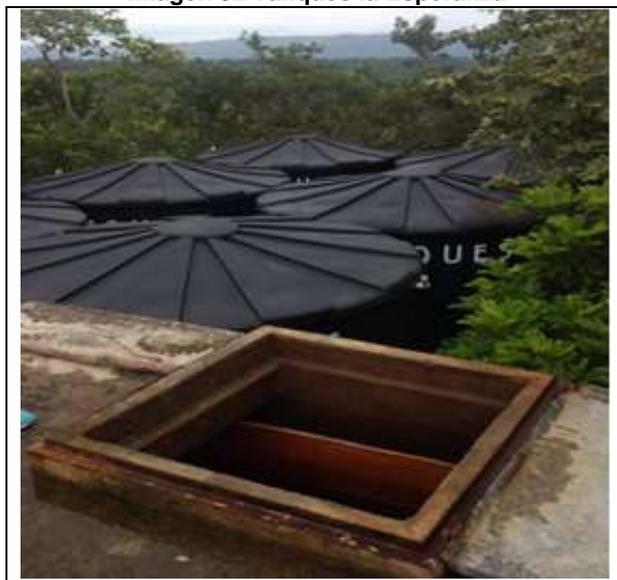
Imagen 32 Tanques la Esperanza

El sistema abastece de agua a 9 condominios de carácter vacacional que en su mayoría están clasificados como estrato 5 y 6. Es de anotar que también se suministra agua al centro poblado de la esmeralda donde predomina el estrato 3.

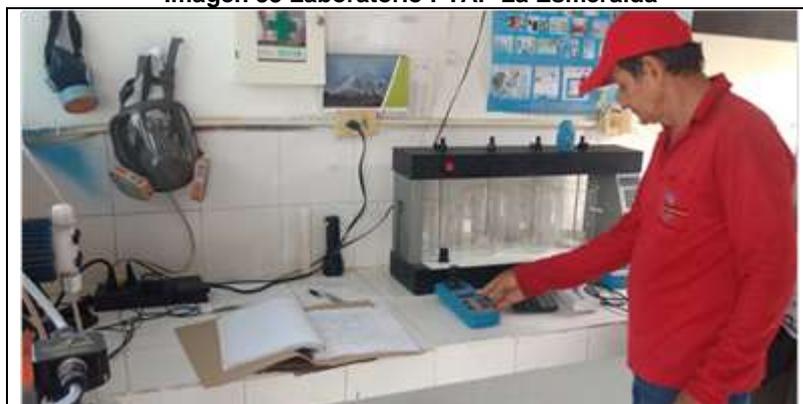
Imagen 33 Laboratorio PTAP La Esmeralda

Todas las plantas cuentan con laboratorio, dotado de equipos para realizar las pruebas o test de jarras, turbidímetro, phchímetro y clorador digital. Los resultados son consignados en un formato, también se observaron los registros de operación.

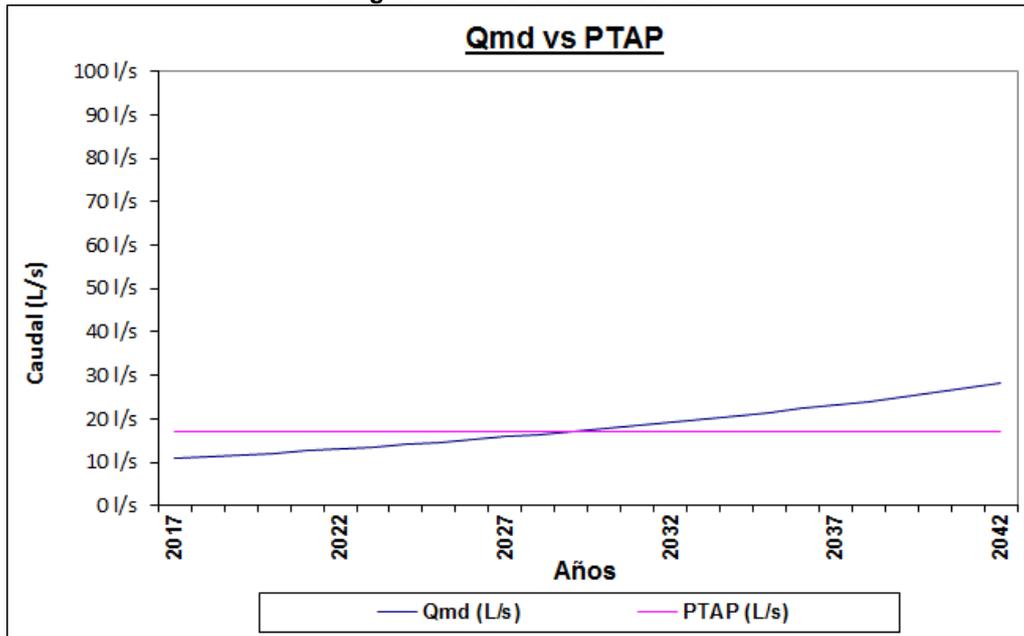
Imagen 358 QMD Vs Caudal PTAP

- De acuerdo con lo anterior, se observa que, para el Municipio de Nilo, la cantidad de agua a tratar en la PTAP sería suficiente para cubrir las necesidades, hasta el año 2029.

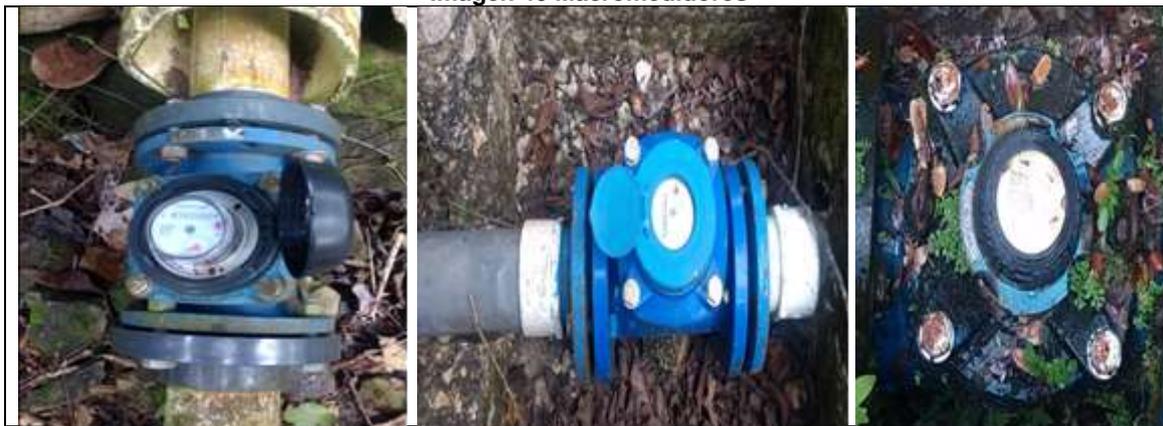
Imagen 40 Macromedidores

El Parágrafo 2° de la Resolución MVCT 0330 de 2017, dispone” La *persona prestadora del servicio público de acueducto debe definir tanto la periodicidad, como las acciones necesarias para verificar el adecuado funcionamiento de los macromedidores de agua potable o cruda, atendiendo a las particularidades de su sistema, con base en su sistema de gestión de calidad e indicadores operativos*”. Así mismo, de acuerdo con la Resolución Compilatoria SSPD No 20101300048765 del 14 de diciembre de 2010 se debe efectuar el cargue de información de macromedición, no obstante, una vez verificada esta información en SUI el prestador no tiene el reporte de los formatos relacionados con Macromedición⁹.

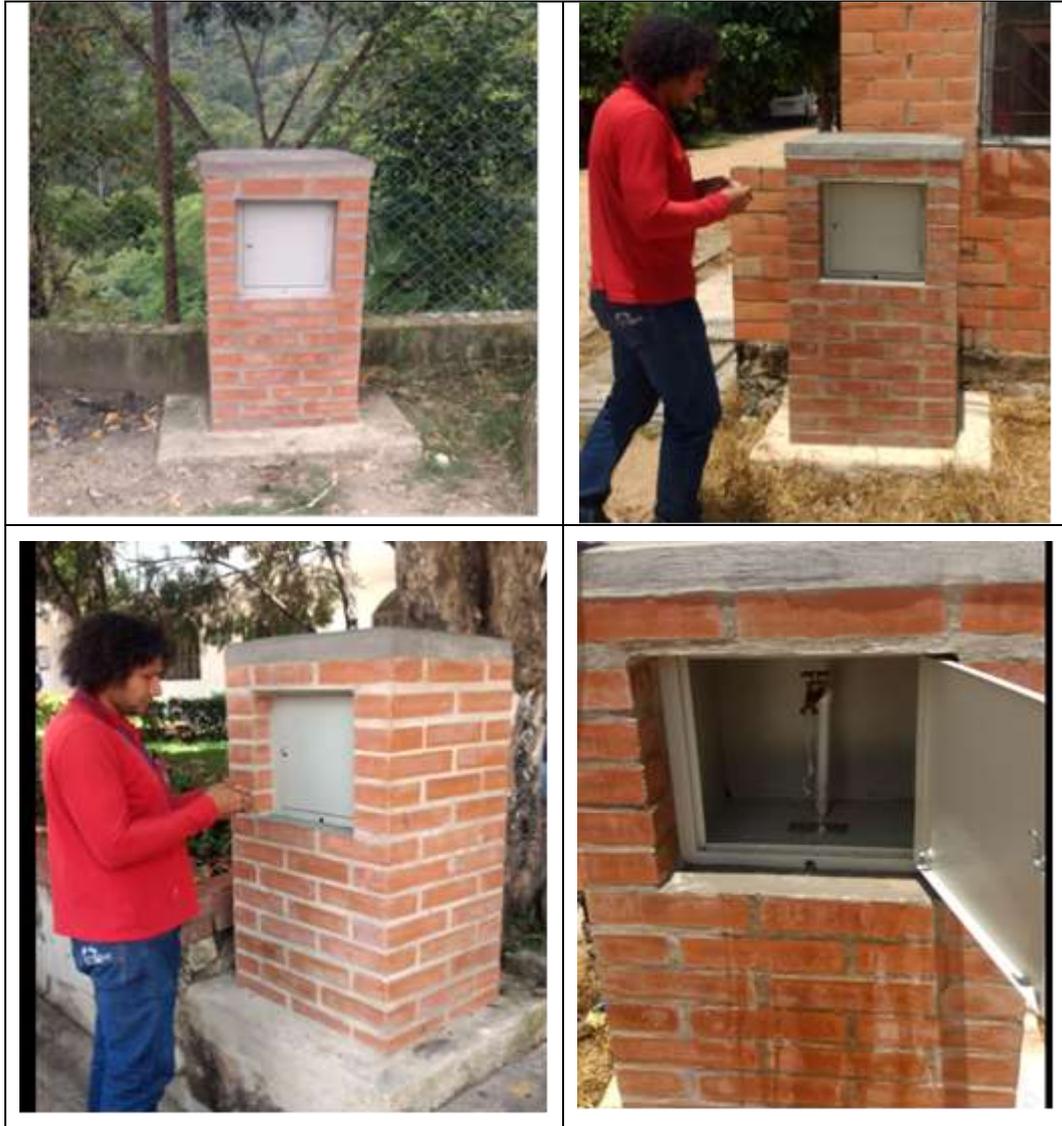
Imagen 36 Puntos de Muestreo

El artículo 5 de la Resolución 811 de 2008 establece que la persona prestadora y la autoridad sanitaria deben concertar los puntos y lugares de muestreo de la calidad del agua para el consumo humano, mediante acta firmada por las dos partes.

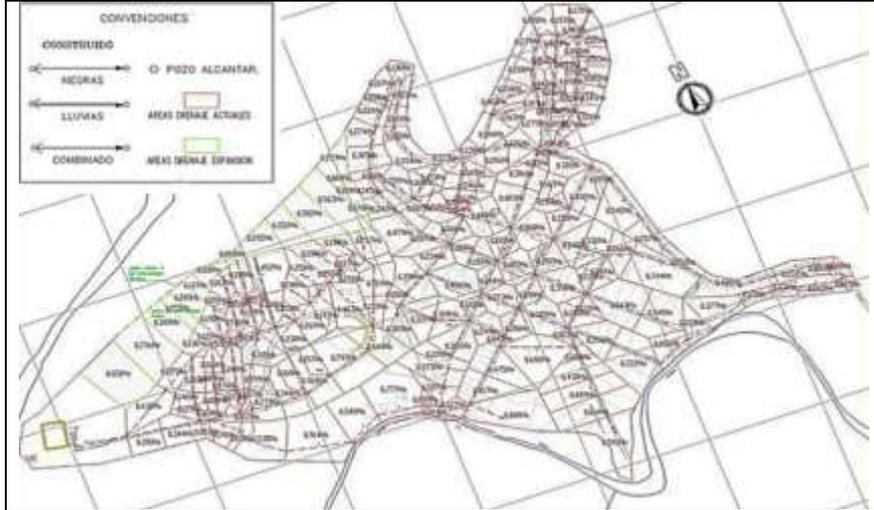
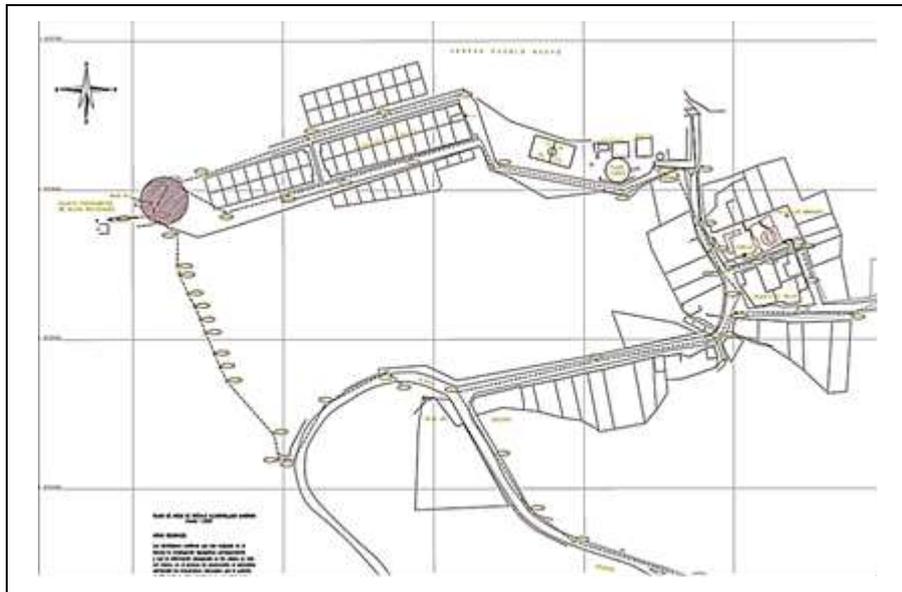
Imagen 37 Planta de las redes de alcantarillado de la cabecera municipal de Nilo

La misma fuente cita que las conexiones domiciliarias son en 4 y 6", en material de concreto, e identifica las siguientes fallas en las redes del sistema de alcantarillado:

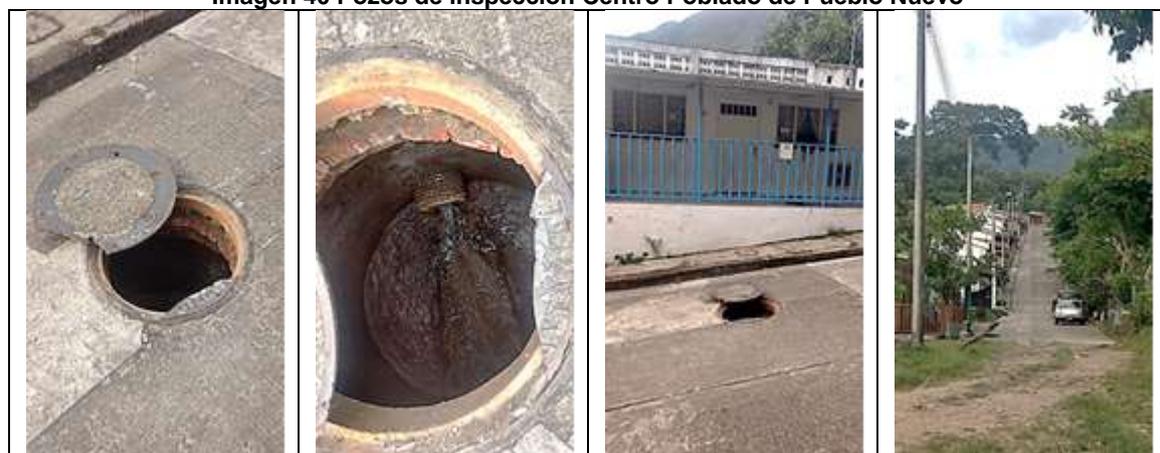
Imagen 40 Pozos de inspección Centro Poblado de Pueblo Nuevo

Se aclara que a la fecha de la visita el periodo climático predominante es de transición entre el periodo lluvioso del año, y la temporada seca del segundo trimestre del año.

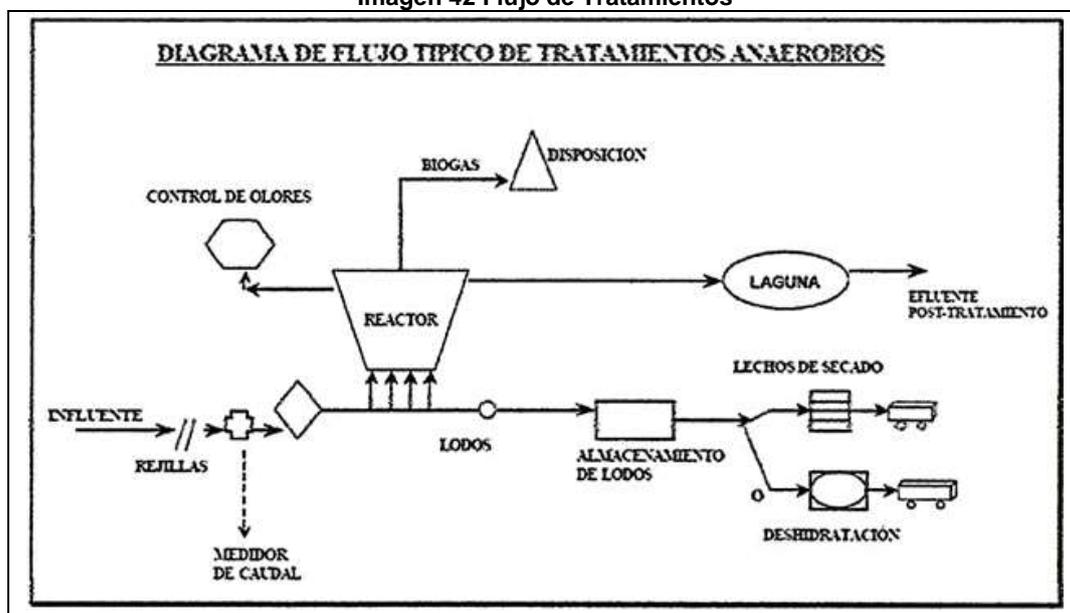
Imagen 42 Flujo de Tratamientos

Posteriormente, se conduce el agua a una laguna de estabilización (maduración) que tiene una profundidad estimada de 2,5 metros y forma rectangular (35 X 16 m). Se complementa lo anterior con un emisario final y estructuras complementarias, tales como un lecho de secado de lodos, de 2 x 2 m. En la siguiente imagen 43, se presenta una descripción por componente de esta infraestructura:

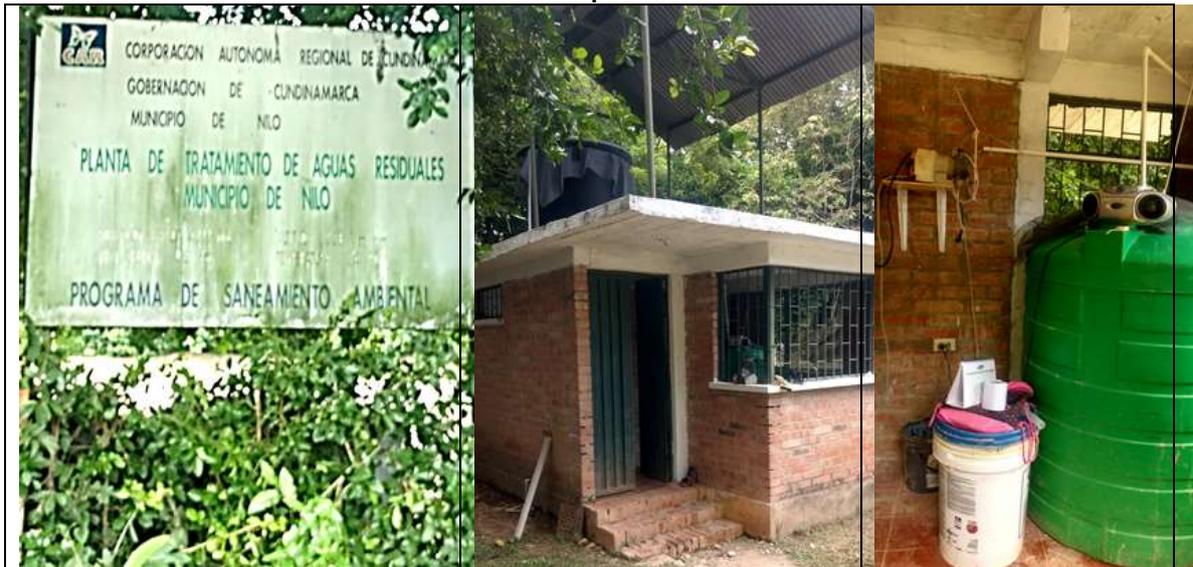
- El sistema de recolección de residuos en las rejillas es deficiente. En la visita efectuada por la SSPD en 2018, se evidenció que las rejillas fueron retiradas del canal de entrada (aún permanecen en el costado de la misma), persistiendo esta irregularidad.

Como se observa, aún persisten condiciones indeseables de operación de la PTAR, con respecto a las referidas en el diagnóstico efectuado en el documento del Plan Maestro de Alcantarillado, formulado 11 años atrás.

Imagen 45 PTAR de la cabecera municipal de Nilo, Cundinamarca. Se presenta valla informativa y caseta de operaciones

- El sistema de recolección de residuos en las rejillas es deficiente. En la visita efectuada por la SSPD en 2018, se evidenció que las rejillas fueron retiradas del canal de entrada (aún permanecen en el costado de la misma), persistiendo esta irregularidad.

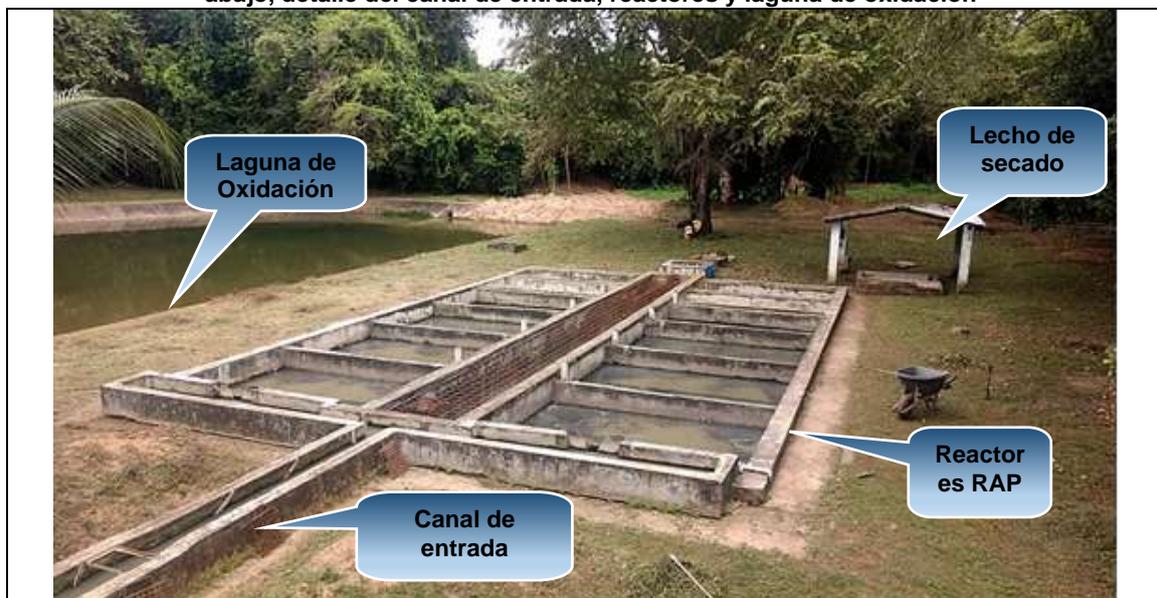
Imagen 46 Se presentan las principales partes de la PTAR de la cabecera municipal de Nilo; y abajo, detalle del canal de entrada, reactores y laguna de oxidación

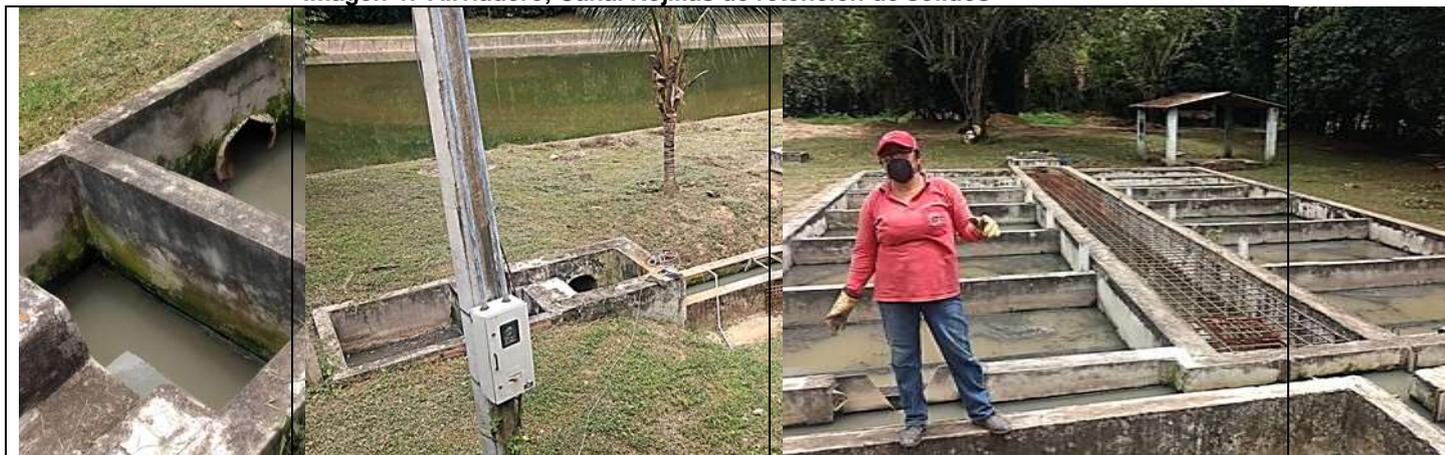
Imagen 47 Aliviadero, Canal Rejillas de retención de solidos

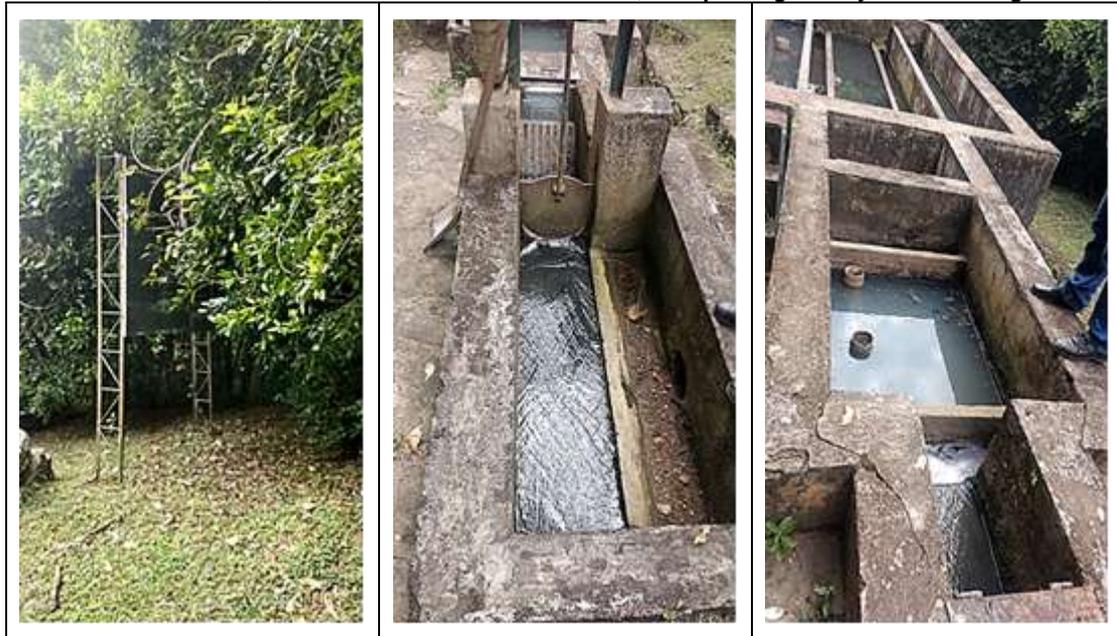
Imagen 48 Se presentan las principales partes de la PTAR del centro poblado Pueblo Nuevo, en su orden: valla informativa, cámara de entrada con cribado, trampa de grasas y filtros biológicos

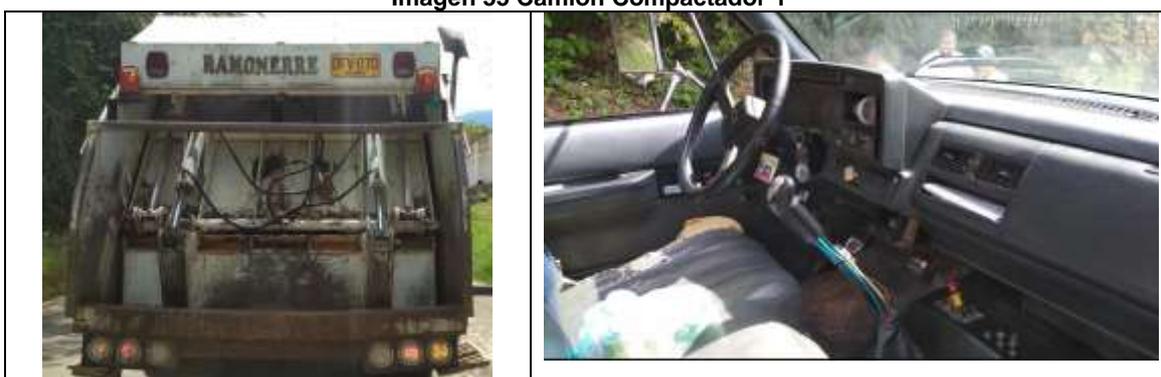
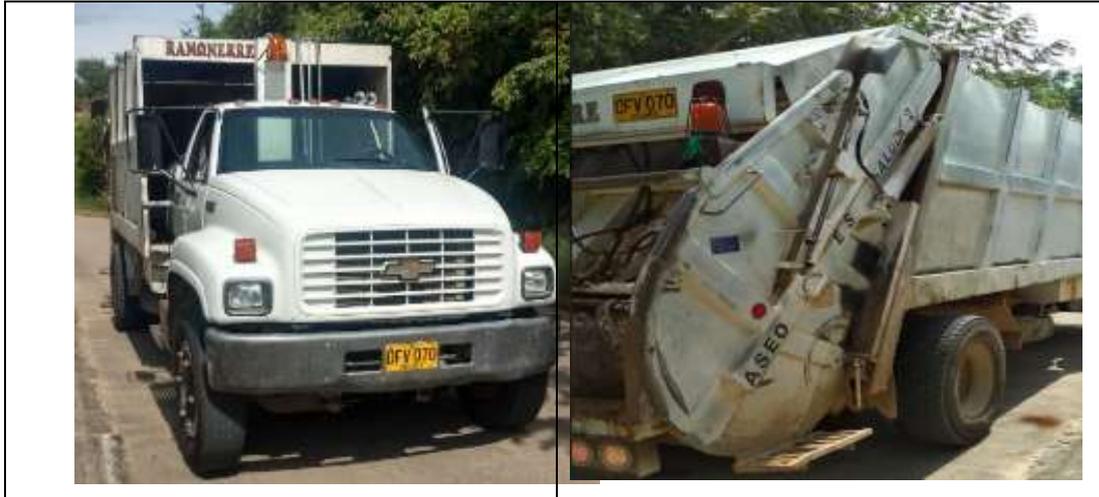
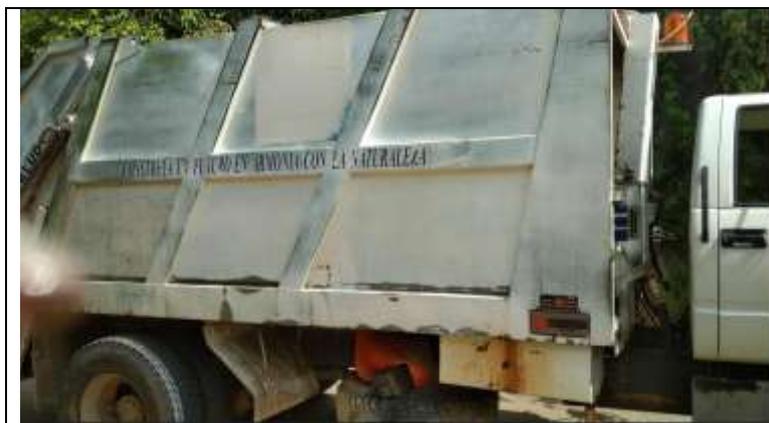
Imagen 55 Camión Compactador 1

Tipo de vehículo: El transporte se efectúa en vehículo compactador marca Chevrolet KODIAK 211, modelo 2007, de placas OFV070.

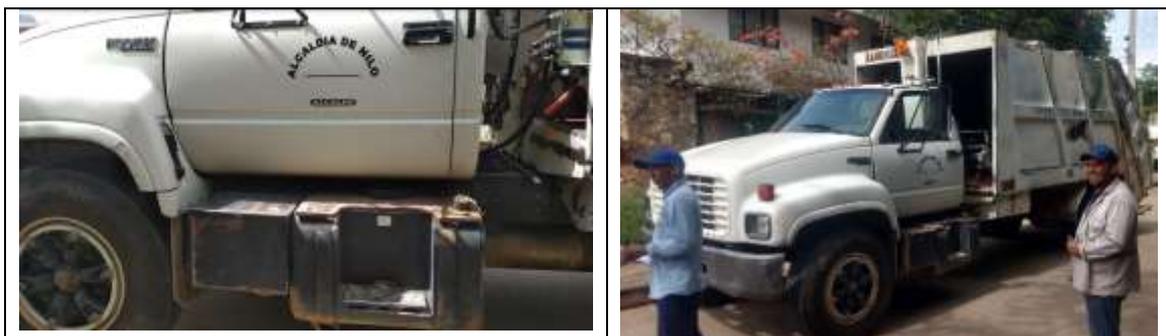
Capacidad del vehículo: 10 toneladas.

Propiedad del vehículo: Del municipio.

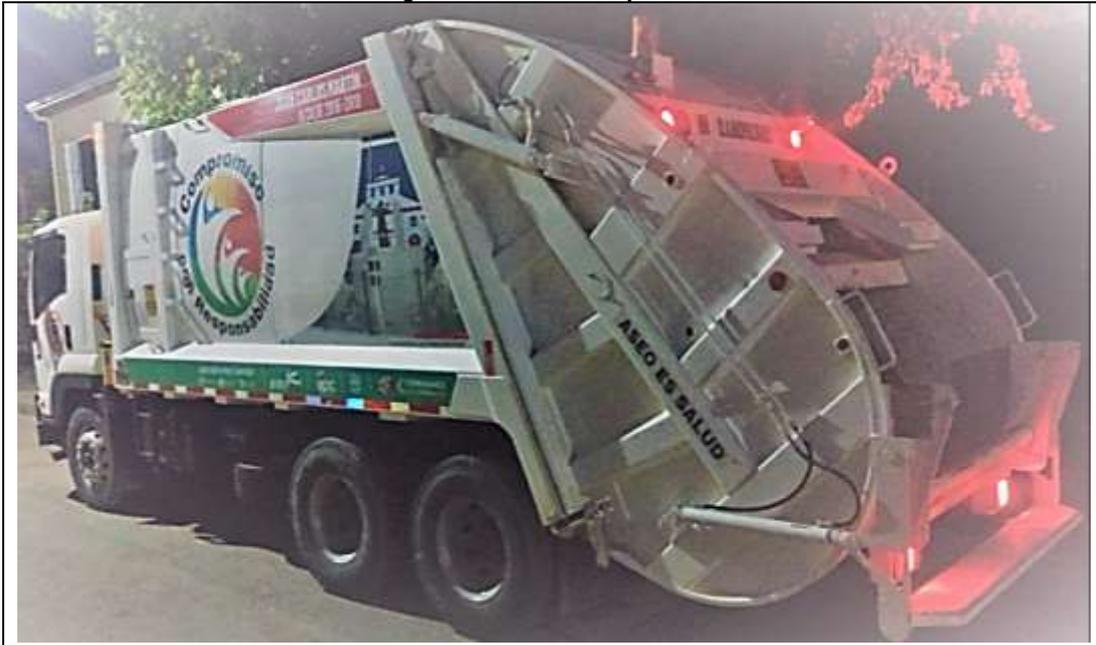
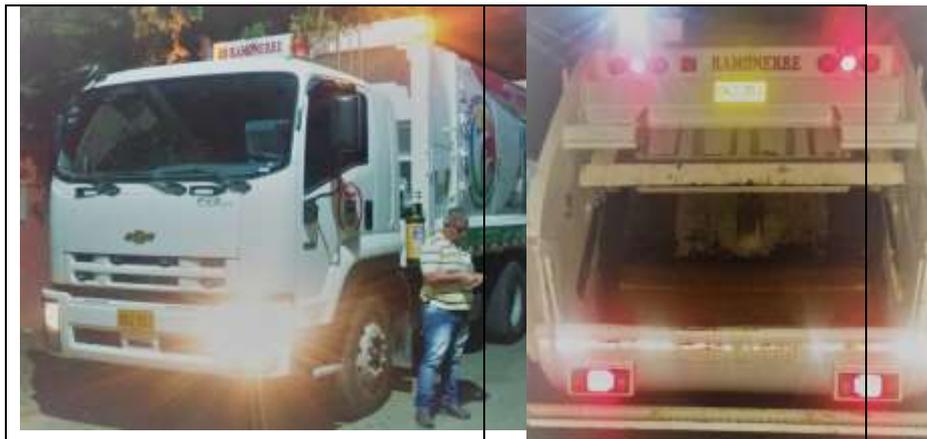
Imagen 56Camion Compactador 2

Tipo y modelo: El transporte se efectúa en vehículo compactador marca Chevrolet, modelo 2017, de placas OKZ351.

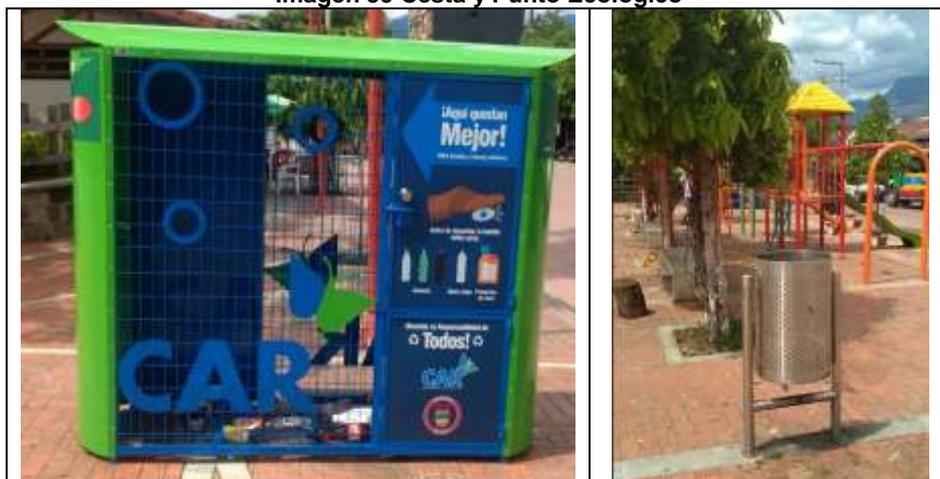
Imagen 59 Cesta y Punto Ecológico

Adicionalmente hay un punto ecológico ubicado en el parque principal.
