**INFORME DE SEGUIMIENTO A SITIOS DE
DISPOSICIÓN FINAL CON VIDA ÚTIL MENOR A 3
AÑOS**

EMPRESAS PÚBLICAS DE URRAO E.S.P.

**SUPERINTENDENCIA DELEGADA PARA ACUEDUCTO
ALCANTARILLADO Y ASEO
DIRECCIÓN TÉCNICA DE GESTIÓN DE ASEO
Bogotá, mayo de 2018**

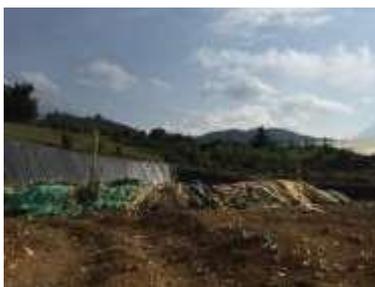
Ilustración 3: Relleno Sanitario Parque Ambiental Las Orquídeas

Según consta en la licencia ambiental, el relleno sanitario se encuentra a una altura de 1.850 metros sobre el nivel del mar y geográficamente se ubica en la latitud Norte 6°20'9,23" y latitud Oeste 76°8'7,83", distante al parque principal 2.100 metros.

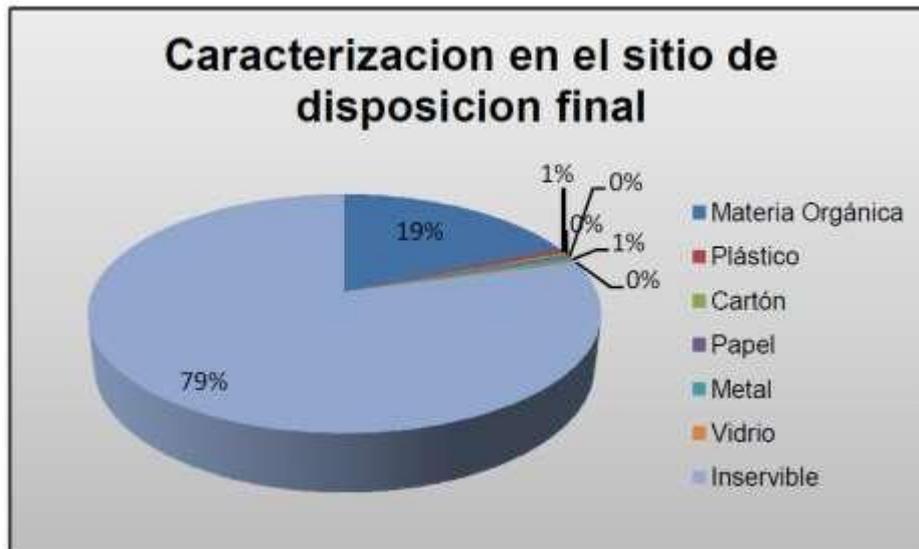
Ilustración 5: Caracterización Física en el Sitio de Disposición Final

A continuación, se presenta el porcentaje de cada uno de los materiales encontrados en la caracterización.

La caracterización de residuos se realiza eventualmente, la última realizada tiene fecha del 2015, la cual se realizó para la actualización del PGIRS. Sin embargo, se presenta un presunto incumplimiento con lo estipulado en el artículo 2.3.2.3.3.2.10 del Decreto 1077 del 2015 relacionado con el control y monitoreo en el área de disposición final de residuos sólidos en el cual se establece que se debe realizar una caracterización anual de los residuos de acuerdo con las especificaciones técnicas establecidas en el Numeral F.1.4.3 del Título F del RAS o la norma que lo modifique, adicione o sustituya.

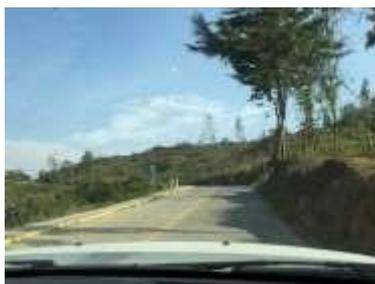
Para ingresar al relleno existen dos vías públicas, una de éstas es la carrera 29 la cual se encuentra pavimentada y es la que conecta el municipio de Urrao con el municipio de Caicedo. La segunda es la vía que conduce al corregimiento de La Encarnación y otras veredas; de la cual un tramo se encuentra destapado, pero en buenas condiciones.

Ilustración 6: Carrera 29, vía externa que conecta el municipio de Urrao con Caicedo

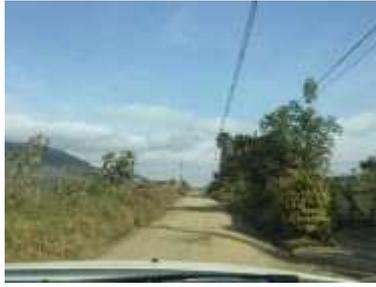
Ilustración 7: Vía externa que conecta con el corregimiento de La Encarnación y otras veredas.

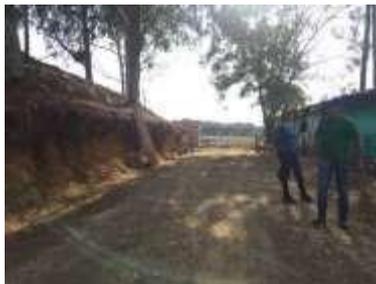
Ilustración 8: Vía interna del relleno hacia la báscula de pesaje

Las vías no se encuentran señalizadas y algunos tramos no permiten el paso de dos vehículos simultáneamente lo cual presenta un presunto incumplimiento con lo establecido en el Artículo 2.3.2.3.3.1.6 relacionado con la planeación de la trama vial del relleno sanitario establecido en el RAS, puesto que las vías internas deben permitir la circulación en doble sentido de los vehículos recolectores o de transferencia hasta el frente de trabajo del relleno sanitario.

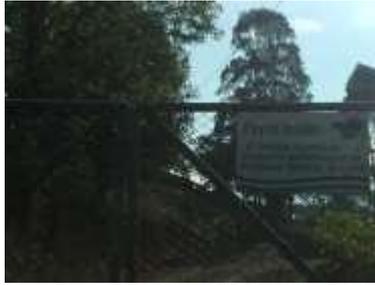
Ilustración 12: Control de acceso al relleno

La entrada al relleno sanitario cuenta con un portón, cerrado con candado y un vigilante que trabaja durante el día con horario de 8:00 am a 12:00 pm y un segundo turno de 2:00 pm a 6:00 pm; sin vigilancia nocturna. No obstante, el prestador informó que no se han presentado inconvenientes relacionados con hurtos o recicladores que irrumpen el predio. De esta manera se da un presunto cumplimiento con lo establecido en el numeral 8 del artículo 2.3.2.3.3.1.9 del Decreto 1077 del 2017 el cual hace referencia a los criterios operacionales relacionados con el control del acceso al público y prevención del tráfico vehicular no autorizados y de la descarga ilegal de residuos.

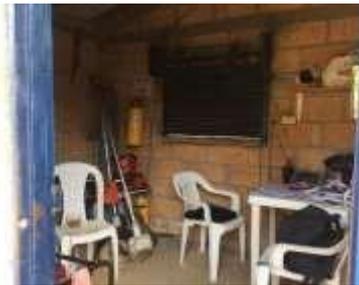
Ilustración 13: Caseta del control de acceso

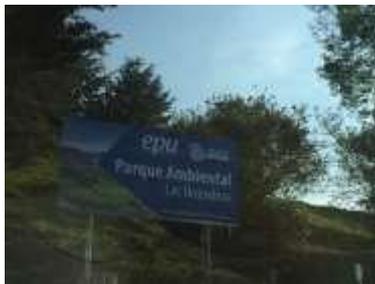
Ilustración 14: Valla Informativa ubicada en la entrada del relleno sanitario

Las áreas de lixiviados, báscula y las chimeneas se encuentran señalizadas, no obstante, no existe la señalización del sitio de disposición final y las áreas clausuradas.

Adicionalmente, el sitio de disposición no cuenta con una señalización o una valla que informe la capacidad que tiene la celda, aspecto encontrado previamente en la penúltima visita realizada en mayo del 2016. Por tal motivo, se presenta un presunto incumplimiento de lo establecido en el parágrafo 4 del artículo 28 de la resolución CRA 720 de 2015 que establece:

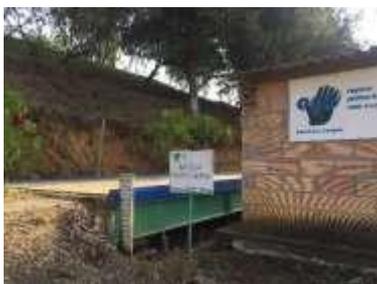
Ilustración 15: Báscula de Pesaje

En ese sentido, se presenta un presunto incumplimiento del artículo 2.3.2.3.3.1.9 del Decreto 1077 del 2015 ya que el pesaje no se realiza en las condiciones óptimas que garanticen la calidad de la medición.

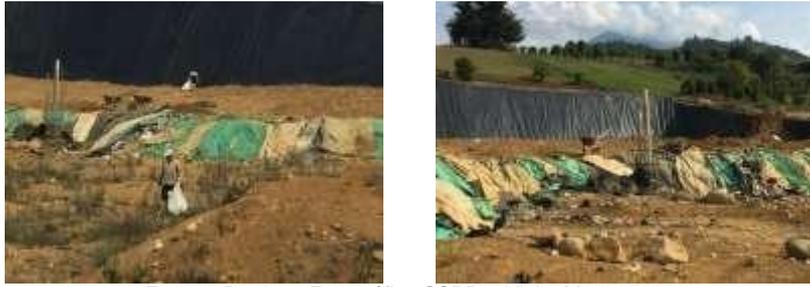
Ilustración 17: Frente de Trabajo

En esta zona del relleno se realiza la disgregación, compactación de los residuos y cobertura. Los residuos son descargados en una franja de 3 a 5 metros, donde son disgregados y homogenizados, para ser compactados. Ya homogenizados los residuos serán compactados mediante la aplicación de una carga mecánica hasta obtener un grado compactación de 0.425 Ton/m³. Los residuos se disponen en celdas de altura finales de 2.5 m como ya se mencionó. Una vez lograda esta altura se procederá a cubrir con una capa de 0.20 m de material de excavación o en su defecto manto verde y una cobertura final de 0.50 m.

El relleno sanitario es de tipo manual y opera de lunes a viernes de 6:00 am a 5:00pm. Durante la visita realizada en marzo del 2018 se observaron 8 chimeneas en la etapa 2, la cual se encuentra en operación, ubicadas en posición vertical, elaboradas en tubos PVC y sostenidas con piedra y malla.

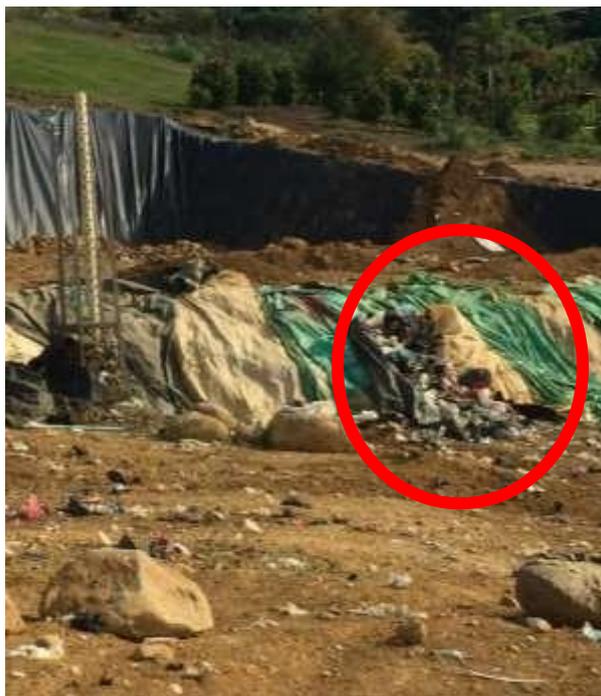
Ilustración 19: Frente de Trabajo- Cubrimiento de Residuos Sólidos

Durante la visita realizada en marzo del 2018, se observa una zona sin cubrimiento de residuos sólidos; por lo cual se presenta un presunto incumplimiento con lo establecido en el reglamento operativo y con lo estipulado en el numeral 5 del artículo 2.3.2.3.3.1.9 del Decreto 1077 del 2015, en lo relacionado con el cubrimiento diario de los residuos.

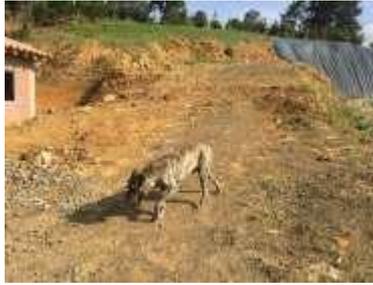
Ilustración 21: Presencia de un canino cerca al frente de trabajo

No obstante, durante la visita realizada en marzo del 2018 se evidenció la presencia de vectores en el lugar de disposición final, así como moscas, gallinazos y un canino. Por tal motivo, se presenta un presunto incumplimiento del numeral 6 del artículo 2.3.2.3.3.1.9 del Decreto 1077 del 2015, sobre el control de vectores y olores en el relleno.

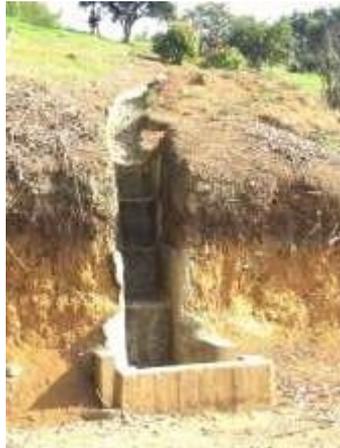
Ilustración 23: Cuneta en cemento para el drenaje de aguas lluvia

En la licencia ambiental se establece que para la recolección de las aguas de escorrentía procedentes de la plataforma de residuos, vías y zonas aledañas se construirán canales trapezoidales de concreto, no obstante, no se presentan cunetas en concretos para las vías. Por esta razón se presenta un presunto incumplimiento de lo establecido en el artículo 2.3.2.3.4.13 del Decreto 1077 del 2015, referente al cumplimiento de las disposiciones contenidas en la licencia ambiental.

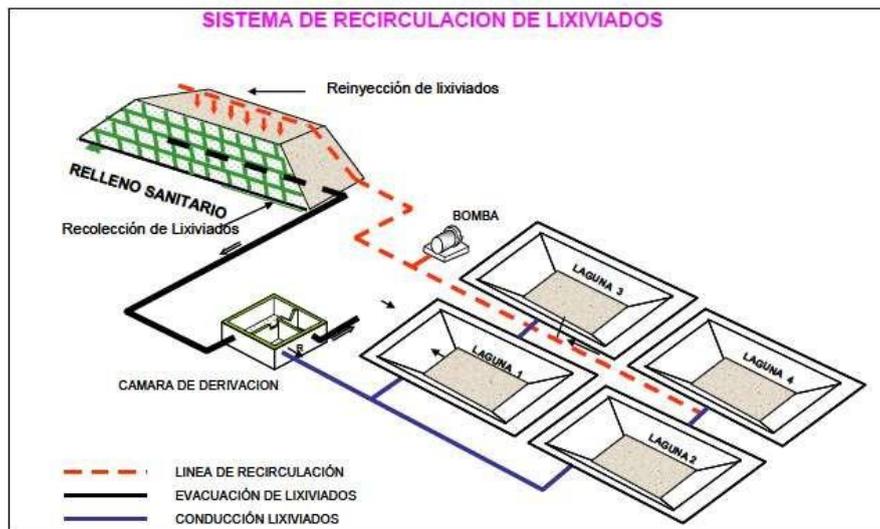
Ilustración 24: Esquema del sistema de tratamiento y recirculación de Lixiviados

Según el reglamento operativo, se estima que el caudal oscila entre los 0.03 L/s hasta 0.05 L/s dependiendo de las condiciones climáticas de la zona (precipitación e intensidad solar) y el estado y maduración del sistema. El sistema de tratamiento planteado en el reglamento operativo difiere de lo estipulado en el diseño ya que ésta se encuentra constituido inicialmente por un desarenador en concreto, el segundo y más importante componente del sistema es un conjunto de lagunas facultativas con recubrimiento. Para hacer que el sistema de lixiviados sea funcional, se plantea para las etapas I y II un sistema de lagunas paralelas con tiempo de retención idéntico, mientras que para las dos etapas restantes se ubicará una laguna adicional en serie con las otras dos para cada una, al inicio de las mismas.

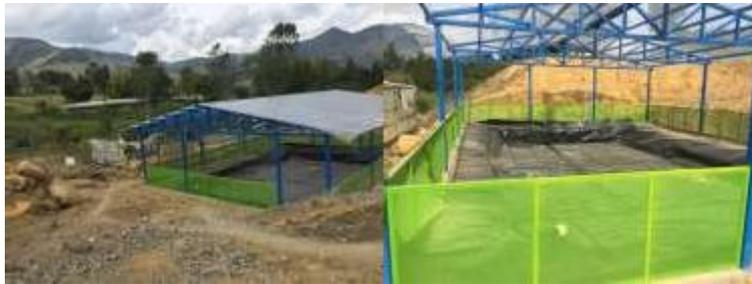
Ilustración 25: Piscina de Lixiviados en construcción – capacidad 60m³

En la actualidad, la impermeabilización de las celdas se realiza por medio de una geomembrana que evita el contacto de los lixiviados con el suelo. Los lixiviados generados se recolectan por medio de un sistema integrado de tuberías de PVC que se conectan a los filtros perimetrales, los cuales están contruidos en grava, que conducen los lixiviados por gravedad hasta la piscina de almacenamiento de lixiviados, la cual tiene una capacidad de aproximadamente 35 m³ y se encuentra sin cubrimiento. Antes de llegar a la piscina de lixiviados, los lixiviados pasan por un tratamiento anaeróbico (Reactor biológico-sedimentar-FAFA) para mejorar la calidad de éstos. Después se recolectan por medio de mangueras y se recirculan por medio de bombeo en el momento en que el lixiviado alcance el nivel máximo de la laguna final, para evitar la descarga de lixiviados a la quebrada Lucia o al suelo adyacente, ya que no cuenta con permiso de vertimientos. Adicionalmente, cuenta con una piscina de lixiviados cubierta con una capacidad de aproximadamente 60. Sin embargo, su capacidad se encuentra por debajo de lo establecido en el reglamento operativo (69m³).

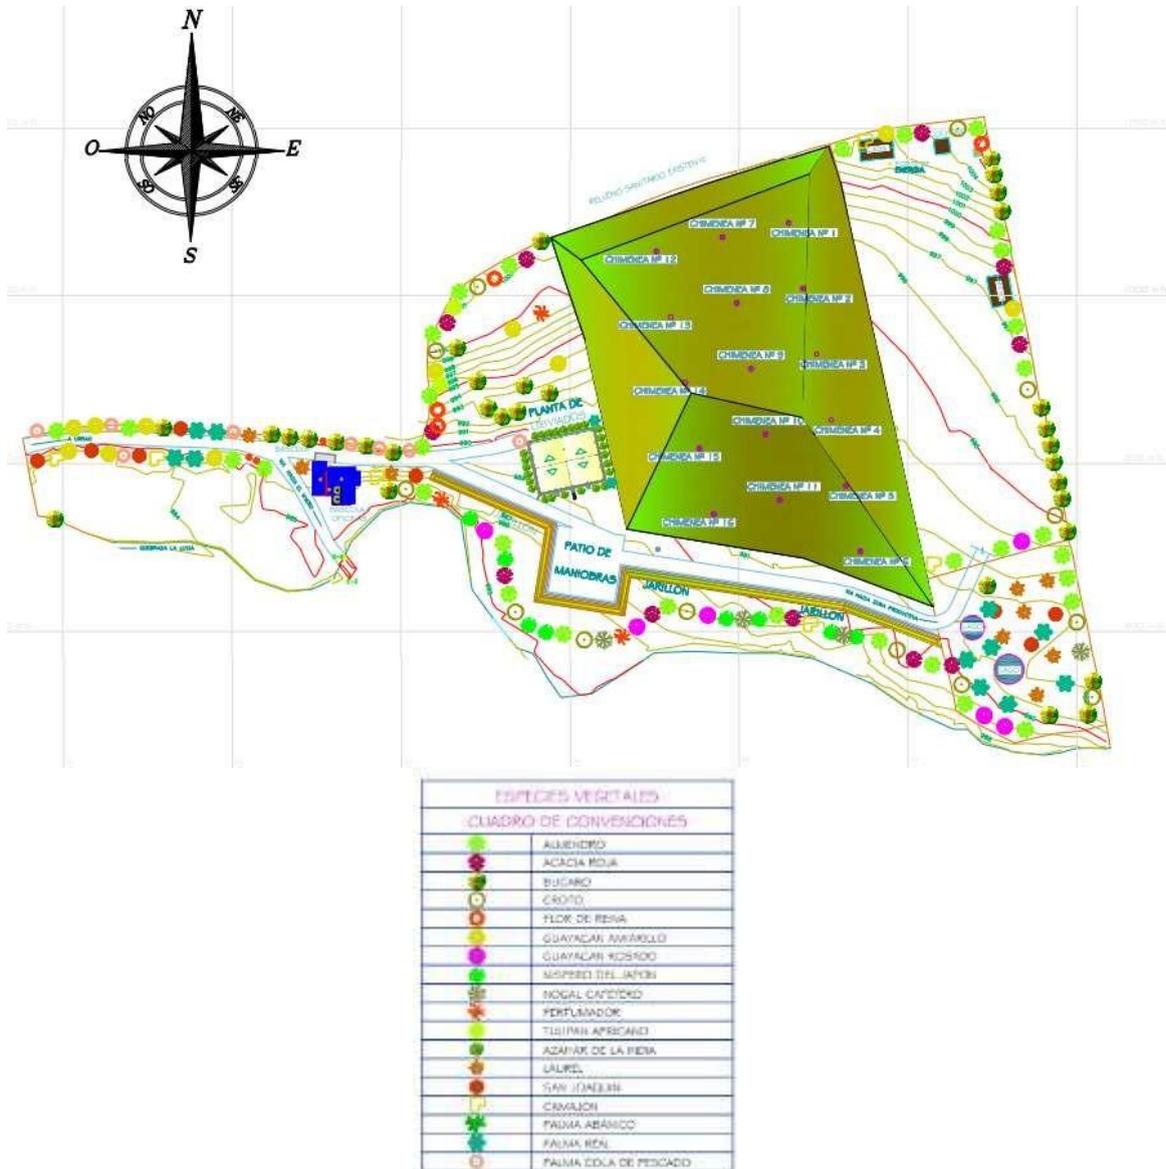
Ilustración 31: Diseño del Relleno Sanitario Local – Localización de Chimeneas

El prestador envía los planos con la ubicación de las 16 chimeneas que se instalarán, como se muestra a continuación:

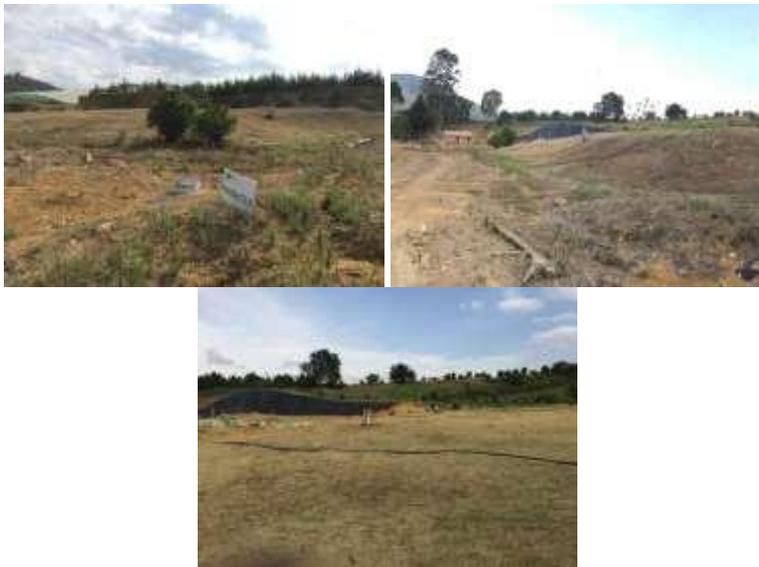
Ilustración 32: Etapa I - Clausurada

A las zonas clausuradas no se les realiza ningún monitoreo, no obstante, según el reglamento operativo dentro de las actividades necesarias para la post-clausura se debe realizar un monitoreo ambiental (calidad de los recursos naturales), un seguimiento y monitoreo de la estabilidad del relleno, entre otras; por lo tanto, se presenta un presunto incumplimiento con lo establecidos en el reglamento operativo.

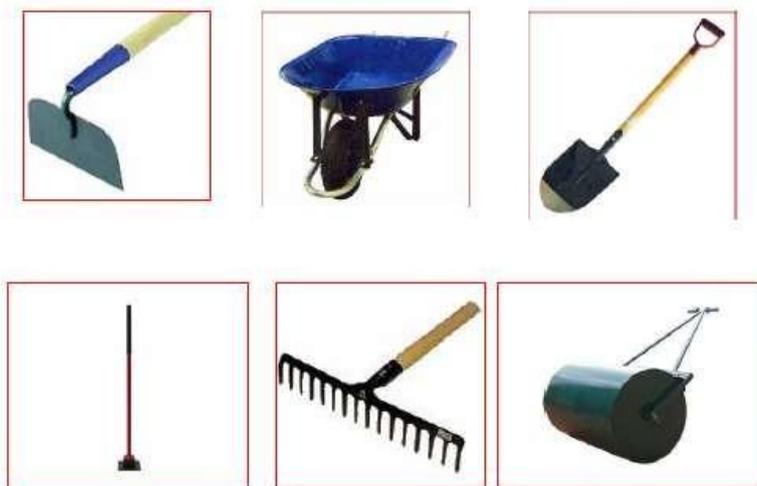
Ilustración 33: Herramientas Menores

El reglamento operativo describe que deberá utilizarse maquinaria pesada al menos cada quince días, ya que esta garantiza una mayor compactación de los residuos, lo que incrementa la vida útil del relleno y mejorará la estabilidad de la masa de residuos. Para esto se recomienda utilizar una retroexcavadora de oruga y una volqueta para que realicen las labores de forma más eficiente. La retroexcavadora y la volqueta son absolutamente necesarias para sacar y tener disponible el material de cobertura en caso de ser necesario utilizar dicho material, el buldózer debe ser utilizado con la misma frecuencia en el relleno sanitario para compactar los residuos y material de cobertura, con el fin de garantizar una densidad de compactación de aproximadamente 425 Kg/m³ y de esta forma alcanzar la vida útil calculada en los diseños.

El prestador no posee maquinaria pesada para la operación del relleno y la compactación se realiza por medio de pizones (palas y picas) y un rodillo. Eventualmente se utiliza una vibrocompactadora que el municipio presta para la compactación.

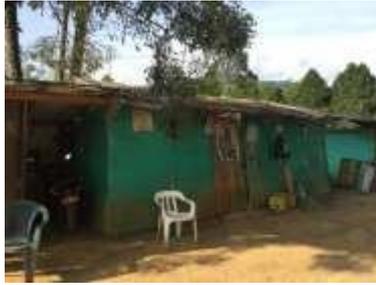
En la actualidad, el relleno sanitario cuenta con instalaciones que incluyen enfermería y atención a primeros auxilios, comedor, cuarto de herramientas, cuarto de báscula, cuarto eléctrico, baño para hombres y baño para mujeres, casilleros y una oficina para capacitaciones. Adicionalmente, el relleno cuenta con una sede administrativa ubicada en el centro de Urrao en donde se encuentran las áreas de gerencia, secretaria, atención al usuario, entre otras.

Ilustración 36: Campamento actual para los operarios

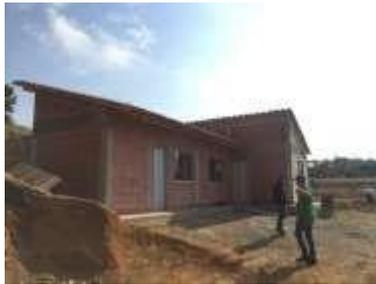
Ilustración 37: Campamento Modernizado para los operarios

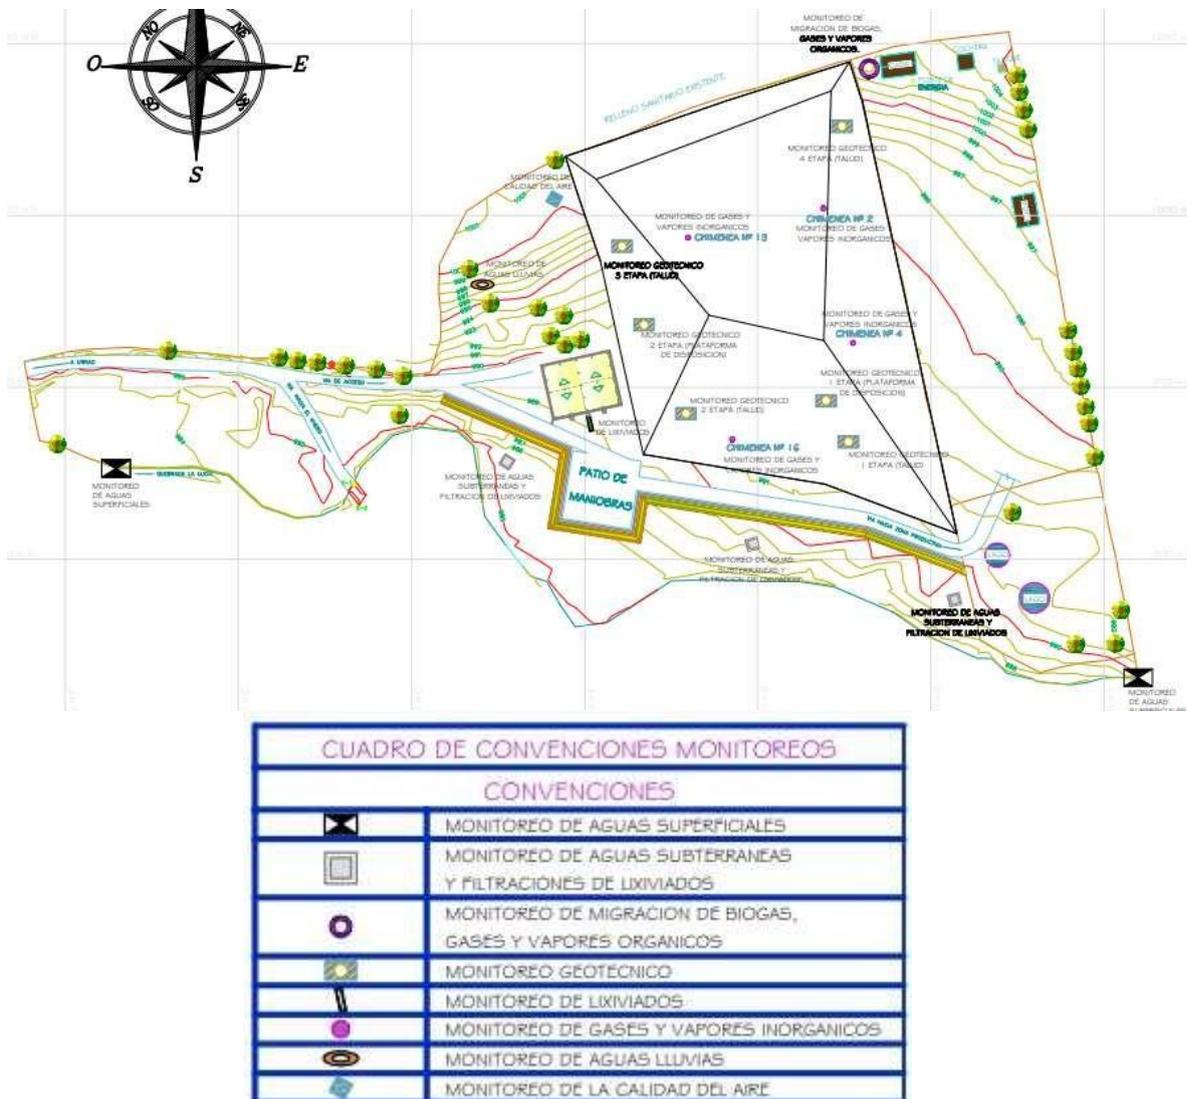
Ilustración 38: Diseño del Relleno Sanitario Local – Monitoreo Variables Ambientales

A continuación, se presenta el plano enviado por parte del prestador en donde se realiza el monitoreo de las variables ambientales.
