INFORME DE SEGUIMIENTO A SITIOS DE DISPOSICIÓN FINAL

**EMPRESAS PUBLICAS MUNICIPALES DE MALAGA E.S.P.
RELLENO SANITARIO DE MALAGA**

**SUPERINTENDENCIA DELEGADA PARA ACUEDUCTO,
ALCANTARILLADO Y ASEO
DIRECCIÓN TÉCNICA DE GESTIÓN DE ASEO**

Bogotá D.C., diciembre de 2019

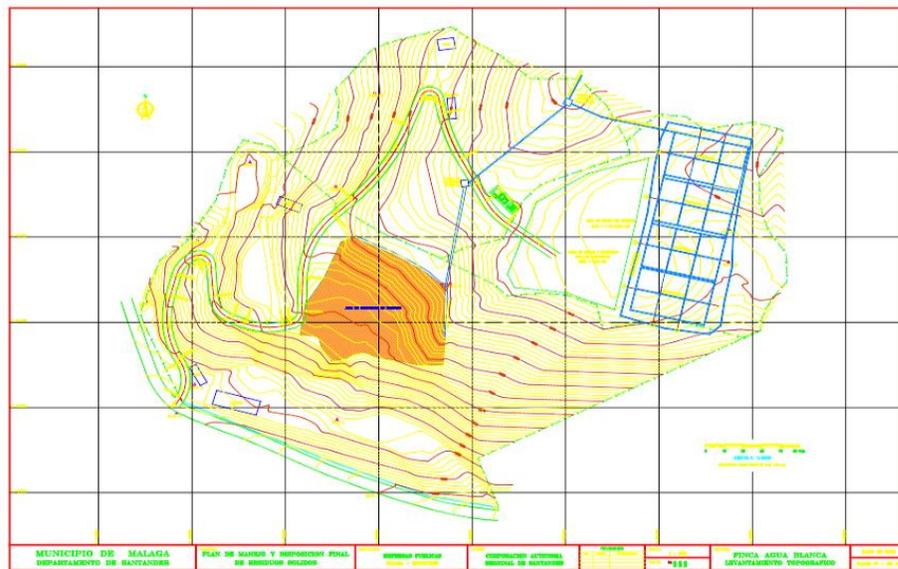
Imagen 2. Plano del relleno sanitario

El predio tiene un área total de 105.115 m², de las cuales 17.000 m² están destinadas a la disposición final de los vasos existentes. El sitio opera a través de la construcción de vasos de disposición.

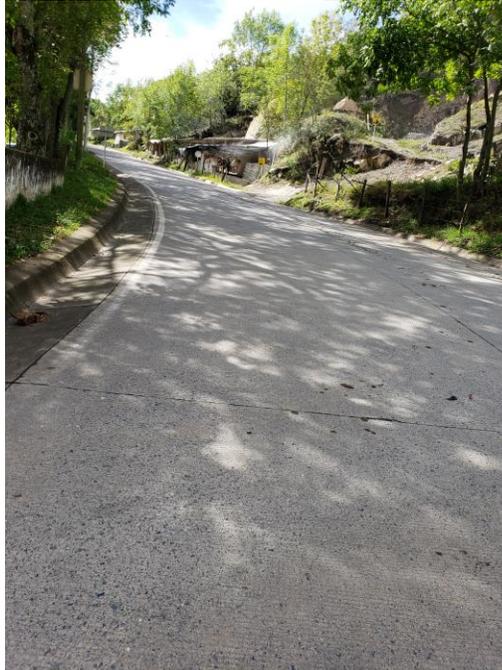
Foto 1. Vía de acceso al relleno.

La vía que conduce al relleno sanitario es una vía nacional que se encuentra en buen estado y debidamente pavimentada.

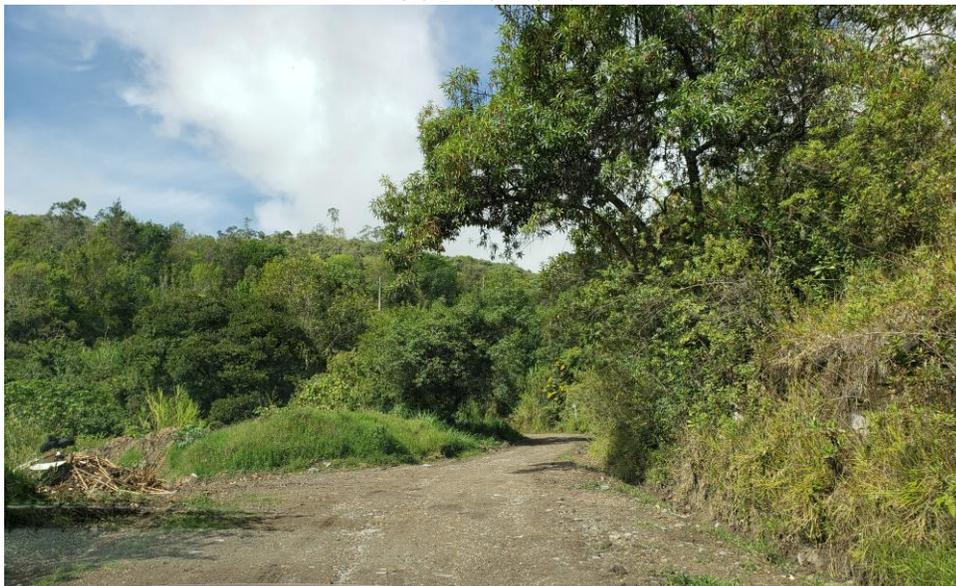
Foto 2. Vía interna.

Las vías internas del relleno se encuentran conformadas en material natural y poseen cunetas a los costados. Las vías internas se observaron en buen estado y sin restricciones de movilidad.

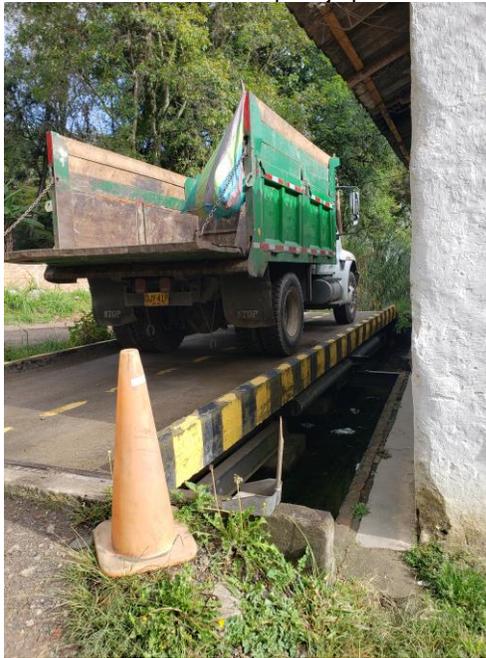
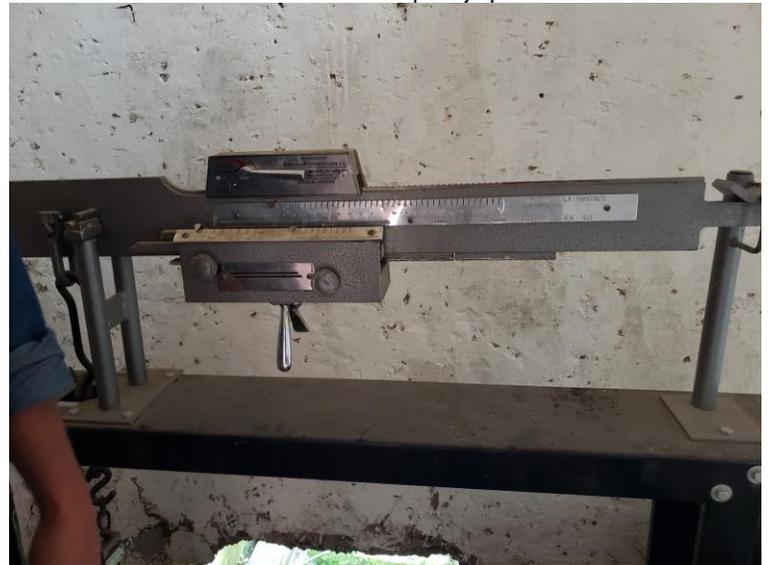
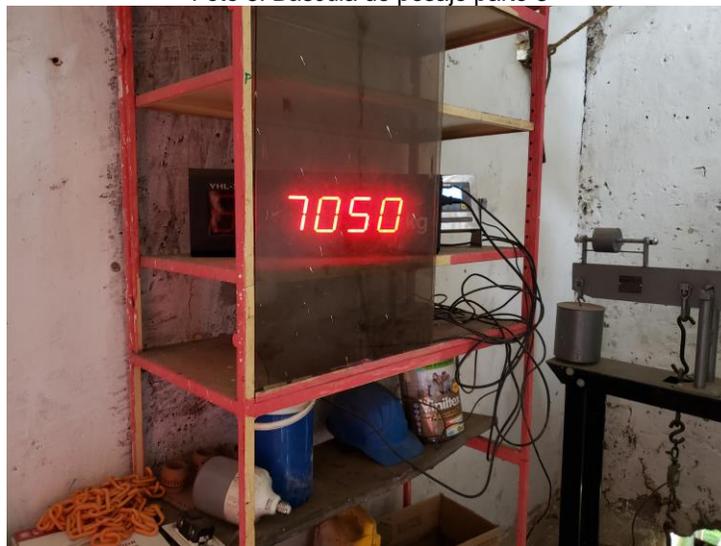
Foto 3. Báscula de pesaje parte 1

Al interior del sitio se cuenta con una báscula electromecánica de 40 toneladas. Se hace pesaje al ingreso y salida de los vehículos a través de planillas manuales. En este se registra la placa del vehículo y el peso. Durante la visita se evidenció que la báscula se encontraba operativa.

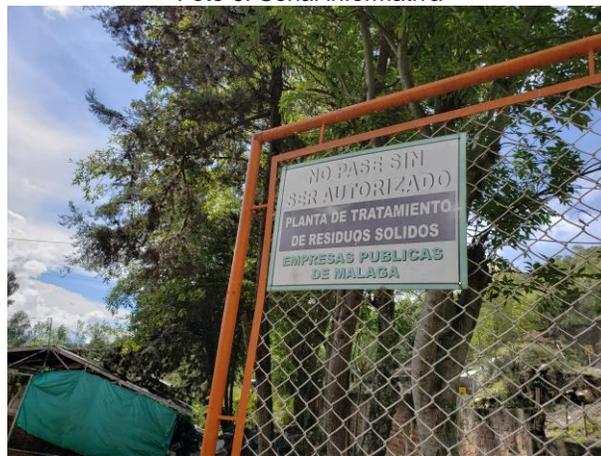
Foto 6. Señal informativa

El predio se encuentra cerrado perimetralmente y cuenta con la señalización pertinente.

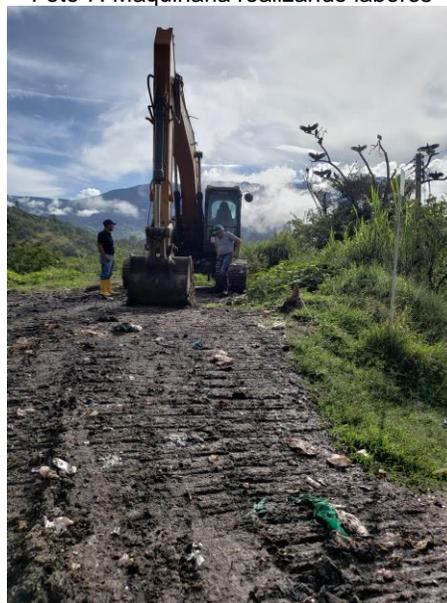
Foto 7. Maquinaria realizando labores

A un costado del frente de trabajo se observó la maquinaria con la que cuenta la empresa para ejecutar labores de esparcimiento y compactación de residuos: retroexcavadora tipo oruga.

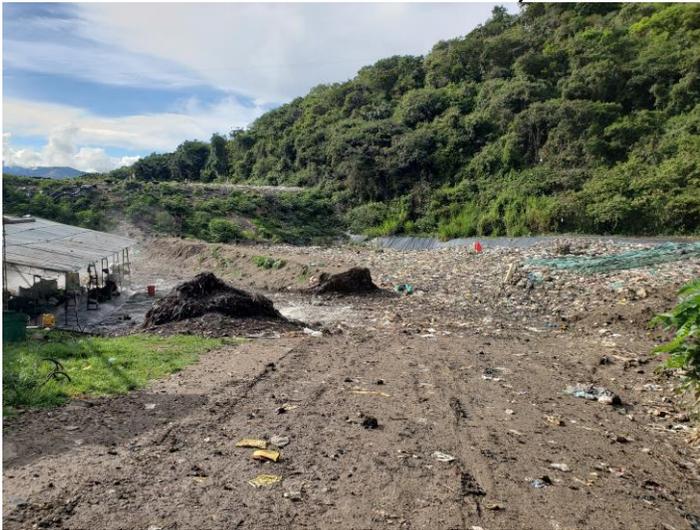
Foto 8. Vaso E – Frente de trabajo

El frente de disposición de residuos se encuentra actualmente en el vaso E, el cual inició operaciones en febrero de 2019. Todas las celdas cuentan con geomembrana de 30 – 40 mils de fondo.

Se apreció un frente de trabajo descubierto y personal realizando labores sobre una de las chimeneas. Parte del frente de trabajo se encontraba cubierto con material negro-verde. El prestador informó que realiza la cobertura aproximadamente cada 2 días con material terreo. Se evidenció que las demás zonas del relleno sanitario se encontraban clausuradas o en proceso de clausura. En el vaso D se apreció el costado cercano al vaso E una zona sin cobertura.

En ese sentido, se estaría presentando un presunto incumplimiento de lo dispuesto en el numeral 5 del artículo 2.3.2.3.3.1.9 Criterios operacionales del Decreto 1077 de 2015 que indica:

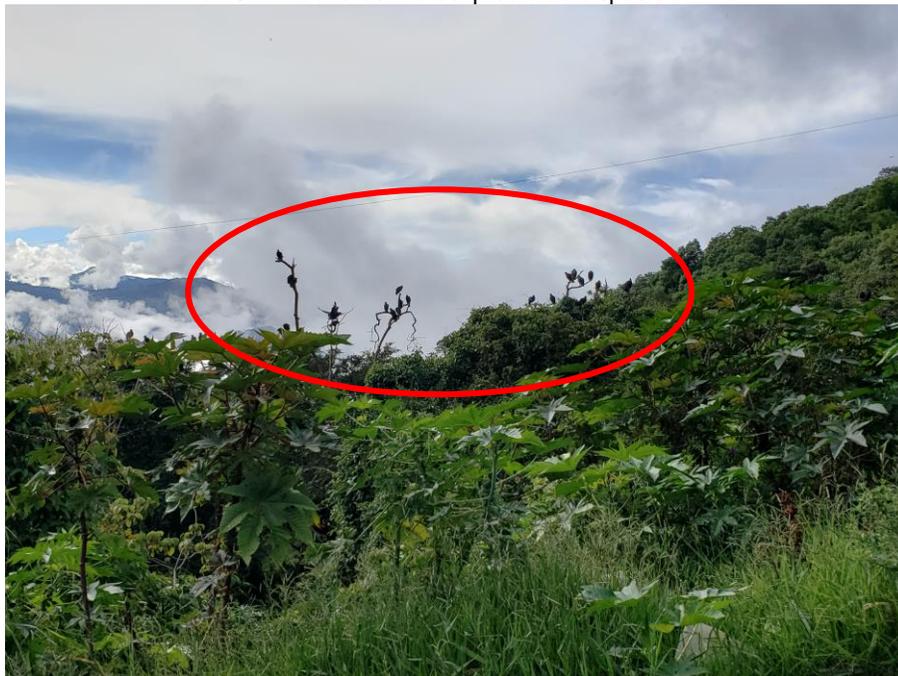
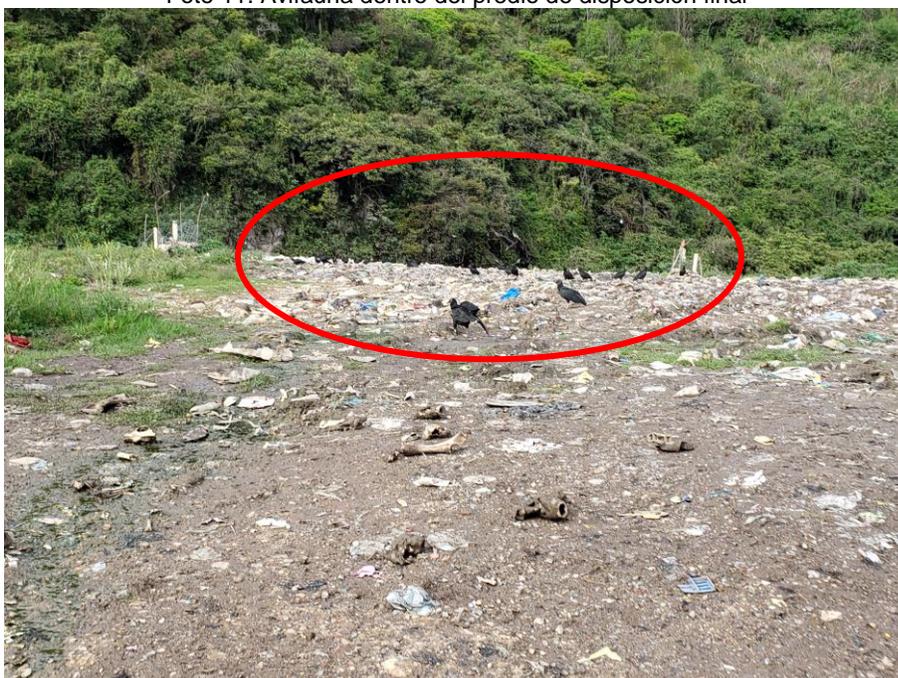
Foto 10. Avifauna dentro del predio de disposición final

Durante el recorrido realizado en el frente de trabajo se apreció la presencia de algunos gallinazos, caninos y felinos. Respecto a los gallinazos el prestador informó que está en proceso de contratación de un biólogo para el control de nidos y reproducción de esta especie.

En ese sentido, se estaría presentando un presunto incumplimiento de lo dispuesto en el numeral 6 del artículo 2.3.2.3.3.1.9 Criterios operacionales del Decreto 1077 de 2015 que indica:

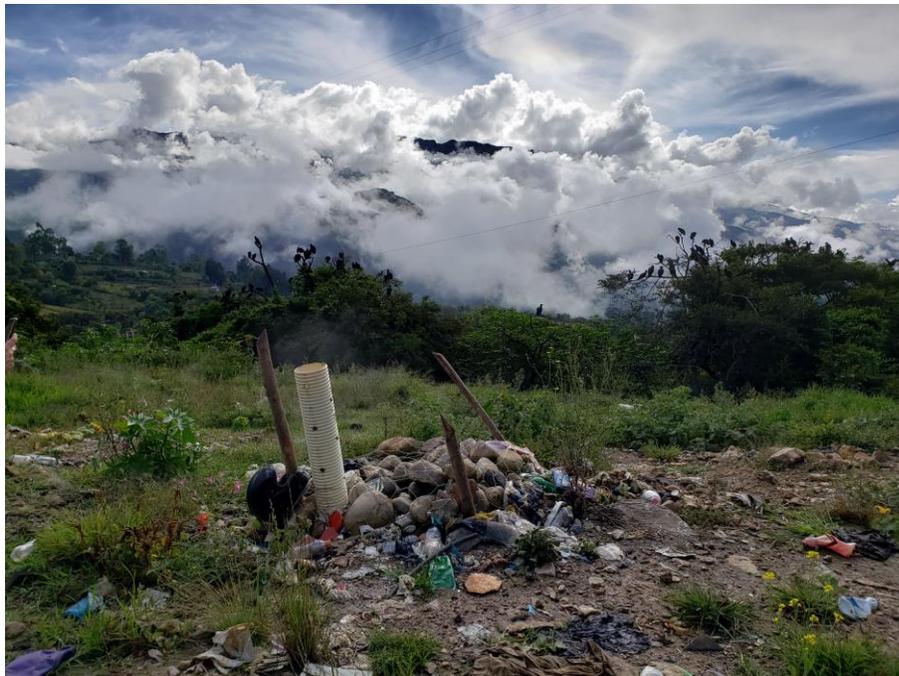
Foto 12. Chimenea

El control de gases en el vaso operativo se realiza mediante chimeneas de extracción pasiva que poseen quemadores del gas en su parte superior en las zonas clausuradas, en las zonas operativas no se cuenta con el quemador. Las tuberías de las chimeneas son en PVC de 6" perforada con recubrimiento de piedra.

De acuerdo con lo informado por el prestador en el vaso D (clausurado) se cuenta con un total de 7 chimeneas mientras que en el vaso E (operativo) se cuenta con un total de 6 chimeneas.

El prestador desconoce el caudal de gas que se genera en el sitio de disposición.

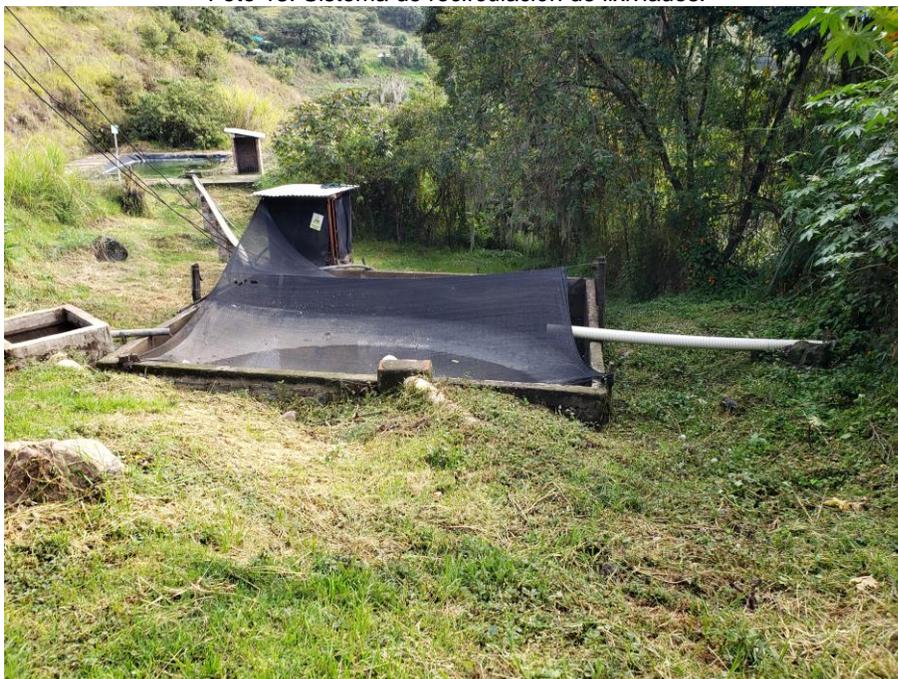
Foto 13. Sistema de recirculación de lixiviados.

Ahora bien, la conducción de lixiviados de los vasos de disposición se realiza por medio de gravedad, a través de tubería en forma de espina de pescado en los vasos y posteriormente son conducidos hasta una caja de inspección y posteriormente son conducidos a una laguna de sedimentación y almacenamiento. Posteriormente, son recirculados sobre las zonas ya clausuradas a través de una motobomba. Durante la visita se observó también la presencia de una laguna adicional, la cual es utilizada cuando el caudal supera la capacidad de la primera laguna. Debido a que el prestador no realiza descarga de este líquido no ha sido necesario solicitar permiso de vertimiento a la autoridad ambiental.

Las lagunas de almacenamiento cuentan con capacidad de 15.000 m³, durante la visita se evidenció que estas cuentan con borde libre.

De acuerdo con lo informado por el prestador se produce en promedio 4,7 m³/día de lixiviado. El prestador no cuenta con permiso de vertimiento debido a que realiza la recirculación del líquido.

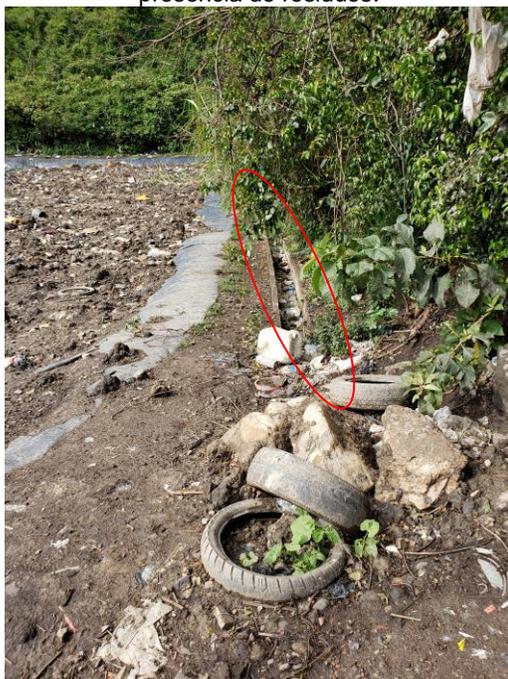
Foto 14. Canales perimetrales zonas de disposición con presencia de residuos.

los vasos de disposición operativos como no operativos. El prestador informó que se realiza mantenimiento todos los sábados. Sin embargo, los canales del vaso operativo (E) poseían presencia de residuos, como se observa en la foto No. 14.

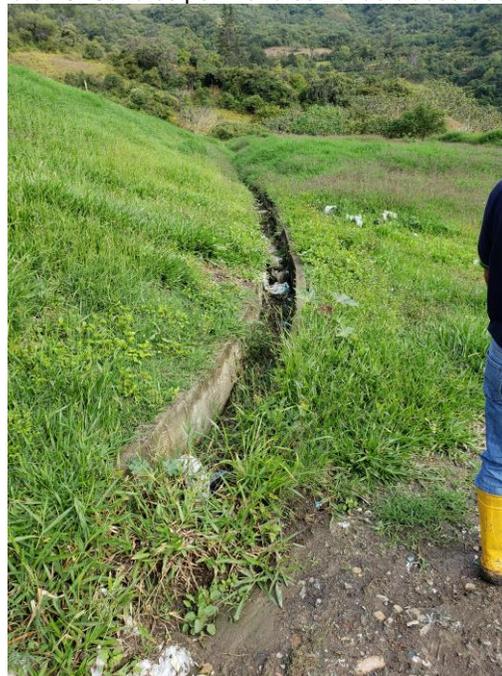
Foto 15. Canales perimetrales zonas clausuradas.

El sistema de drenaje de aguas de escorrentía y de lluvia se encuentra conformado por canales en concreto a los costados de las vías del sitio de disposición final y en el borde perimetral de

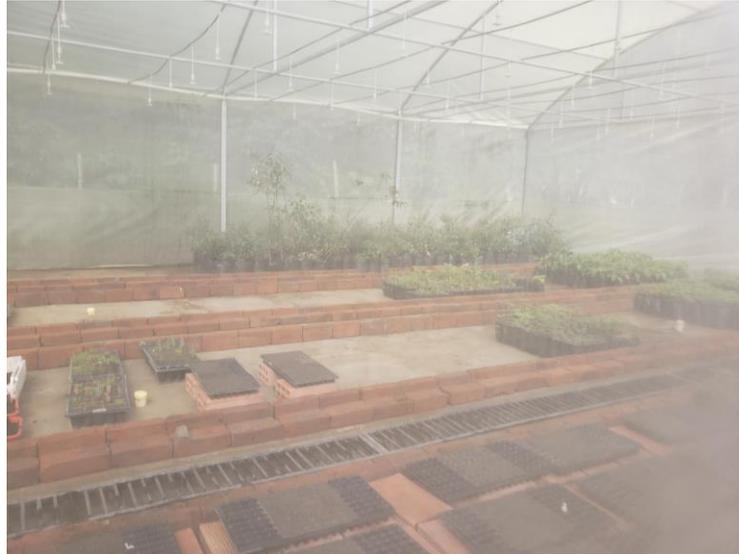
Foto 17. Vivero.

El sitio cuenta con un vivero el cual es operado a través de un convenio con la Universidad Industrial de Santander.
