INFORME DE SEGUIMIENTO A SITIOS DE DISPOSICIÓN FINAL

**EMPRESAS VARIAS DE MEDELLIN S.A. E.S.P.
RELLENO SANITARIO LA PRADERA**

Bogotá D.C., agosto de 2019

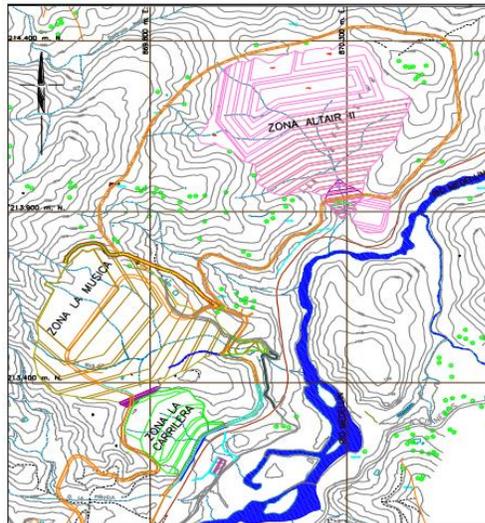
Imagen 2. Plano del relleno sanitario

El predio tiene un área total de 382 Ha, de las cuales 43 están destinadas a la disposición final de los vasos existentes. El sitio opera a través de la construcción de vasos de disposición.

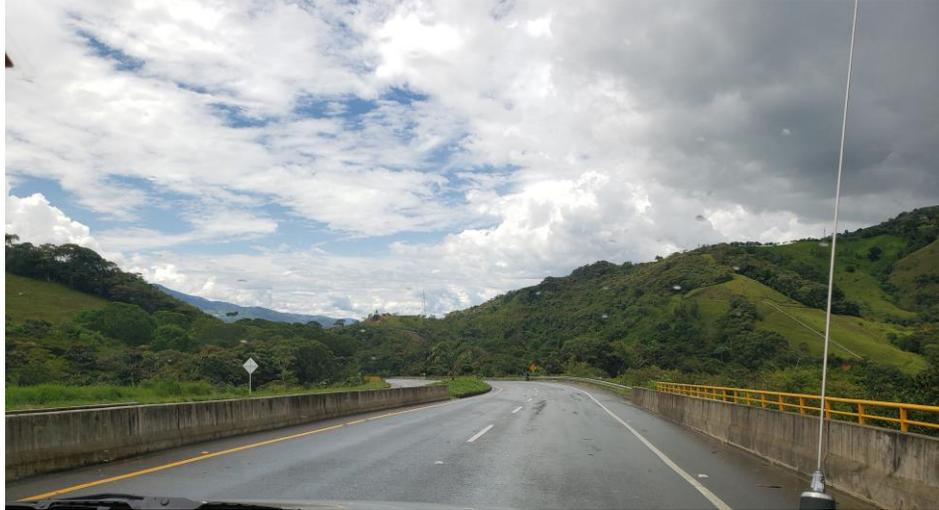
Foto 1. Vía de acceso al relleno.

La vía que conduce al relleno sanitario es una vía nacional que se encuentra en buen estado y debidamente pavimentada.

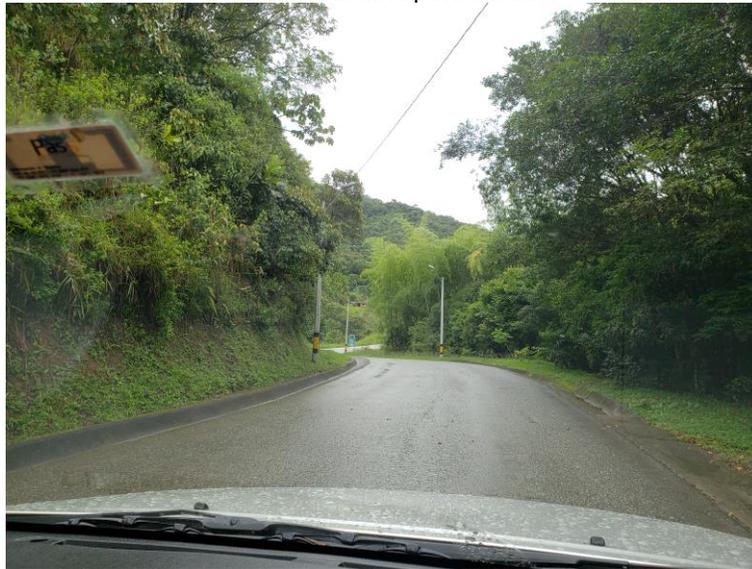
Foto 2. Vía interna pavimentada.

Las vías internas del relleno se encuentran pavimentadas y poseen cunetas a los costados. Estas se observaron en buen estado y sin restricciones de movilidad.

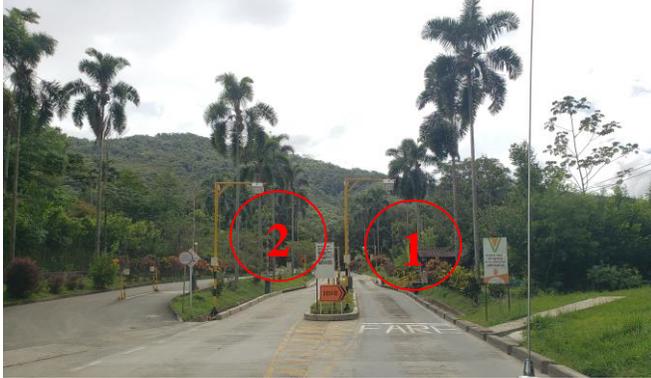
Foto 3. Básculas de pesaje (1 y 2)

Al interior del sitio se cuenta con dos básculas electrónicas de 80 toneladas. Se hace pesaje al ingreso y salida de los vehículos a través de un software de manejo de datos. En este se registra la placa del vehículo y el peso. Durante la visita se evidenció que las dos básculas se encontraban operativas.

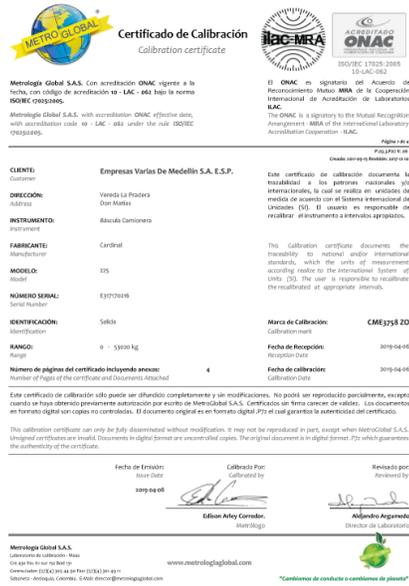
Imagen 3. Certificado de calibración de la báscula 1

En la visita se entregaron los documentos de certificado de calibración y ajuste de las básculas. Los certificados de calibración de la báscula indican que fueron realizados el 06 de abril de 2019 por “*Metrología Global S.A.S.*”, entidad acreditada por la ONAC.

De acuerdo con la Resolución SSPD No. 20174000237705 del 05/12/2017, el reporte “*Básculas*” presenta la información relacionada con la báscula del sitio de disposición final. A la fecha de elaboración del presente informe el prestador había realizado el reporte de este formato para las vigencias 2016 (30/06/2018), 2017 (03/07/2018) y 2018 (02/05/2019). Sin embargo, no se evidencia la calibración presentada en visita realizada en 2019, se observa una calibración para las básculas que datan del 06/04/2018. Así las cosas, el prestador debe realizar el reporte de la calibración de la báscula para el año 2019 con el fin de mantener actualizada la información que reposa en SUI.

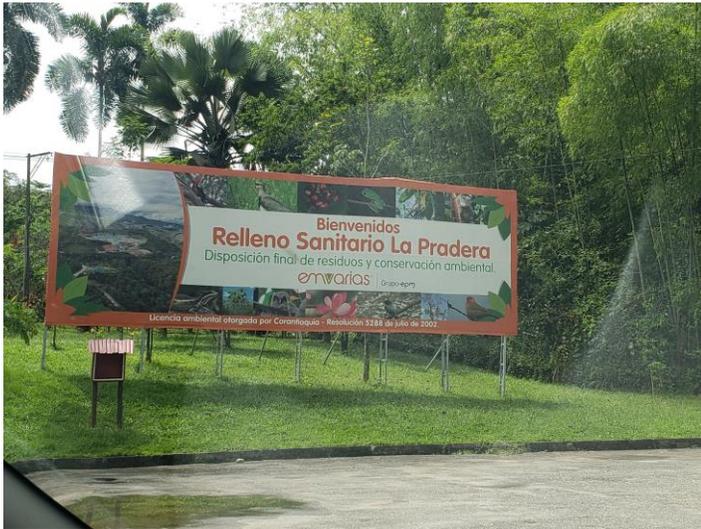
Foto 5. Señal informativa

Al ingreso se evidenció una señal informativa con el nombre del relleno sanitario, el operador del mismo y la resolución de la licencia ambiental. Así mismo, en la caseta de vigilancia se observó publicado cartel con las toneladas dispuestas en abril 2019 y el total de toneladas acumuladas en el vaso actual de trabajo. Lo anterior, dando cumplimiento al Parágrafo 4 artículo 28 de la Resolución CRA 720 de 2015.

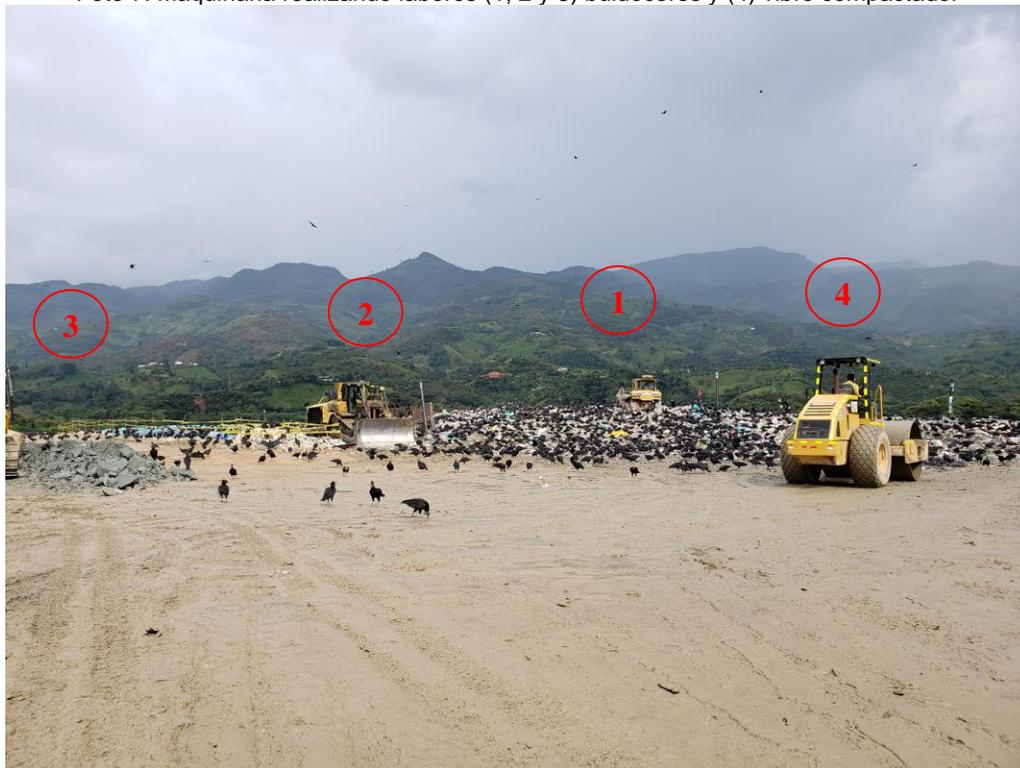
En el frente de disposición se observó la maquinaria con la que cuenta la empresa para ejecutar labores de esparcimiento y compactación de residuos. Se observaron 3 buldóceres, y una vibro compactadora.

Foto 7. Maquinaria realizando labores (1, 2 y 3) buldóceres y (4) vibro compactador

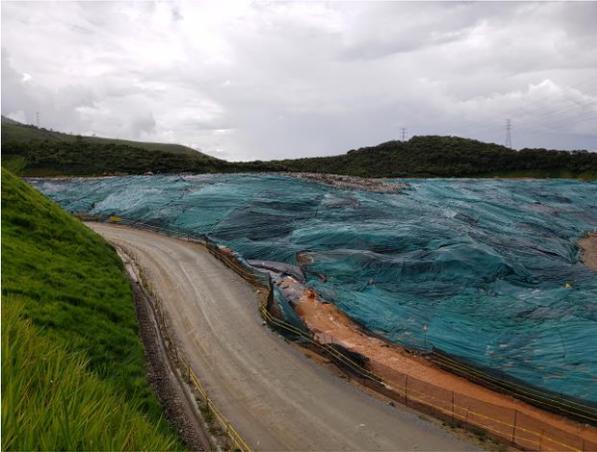
Foto 8. Vaso Altair

El frente de disposición de residuos se encuentra actualmente en el vaso denominado "Altair". Esta zona cuenta con iluminación para la operación nocturna.

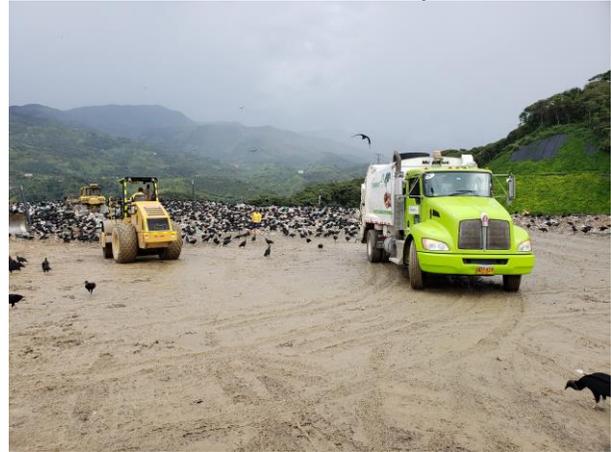
Foto 9. Frente de trabajo

Se apreció un frente de trabajo descubierto y con maquinaria realizando obras de acomodación y compactación de los residuos. Se evidenció que las demás zonas del relleno sanitario se encontraban cubiertas con lona negro-verde y otras zonas cubiertas con limo. Así mismo, se observó una zona descubierta diferente al frente de trabajo en la cual se observó maquinaria y operarios realizando labores. De acuerdo con lo informado por el prestador, lo anterior se debe a una reparación de la geomembrana de esta zona que se encontraba rota.

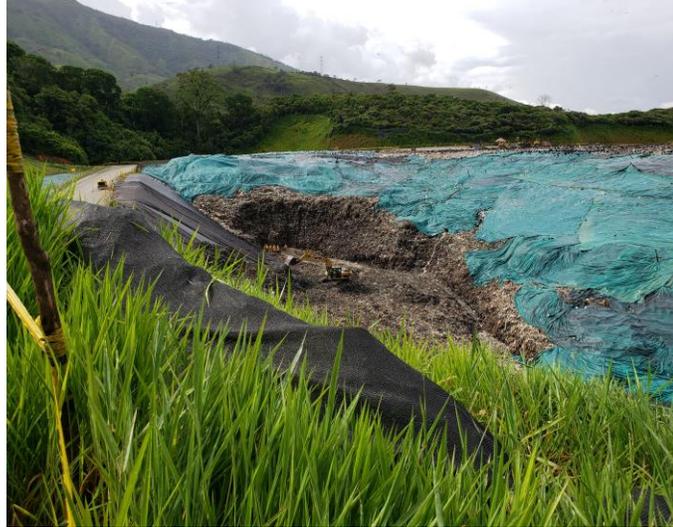
Foto 10. Cubrimiento zona no operativas y labores de reparación geomembrana.

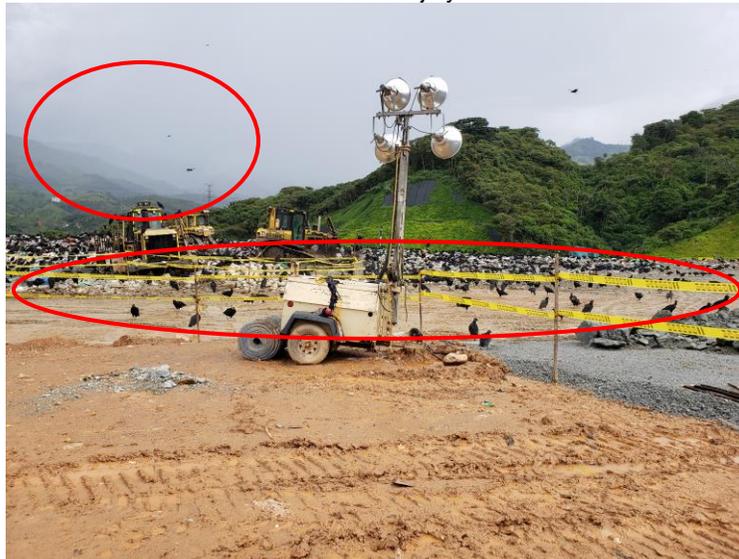
Durante el recorrido realizado en el frente de trabajo se apreció la presencia de algunas moscas, un perro y una gran cantidad de gallinazos sobre los residuos y en las zonas aledañas. Respecto a estos últimos, el prestador informó que se encuentran realizando estudios para su control.

En ese sentido, se estaría presentando un presunto incumplimiento de lo dispuesto en el numeral 6 del artículo 2.3.2.3.3.1.9 Criterios operacionales del Decreto 1077 de 2015 que indica:

Foto 11. Avifauna en el frente de trabajo y sobrevolando los residuos

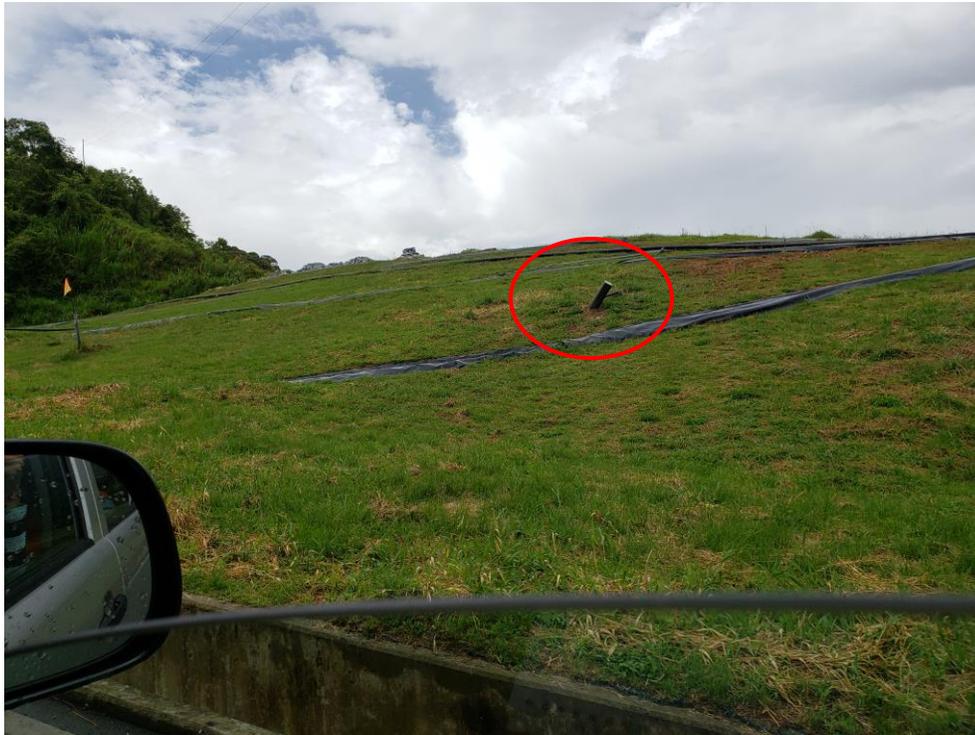
Foto 12. Chimenea vaso Música

Para los vasos “Música” (97 chimeneas) y “Carrilera” (16 chimeneas), los gases son conducidos a quema en una estación de quema de biogás con capacidad de 2.000 m³/hora, pero únicamente se encuentra produciendo aproximadamente 1.100 m³/hora.

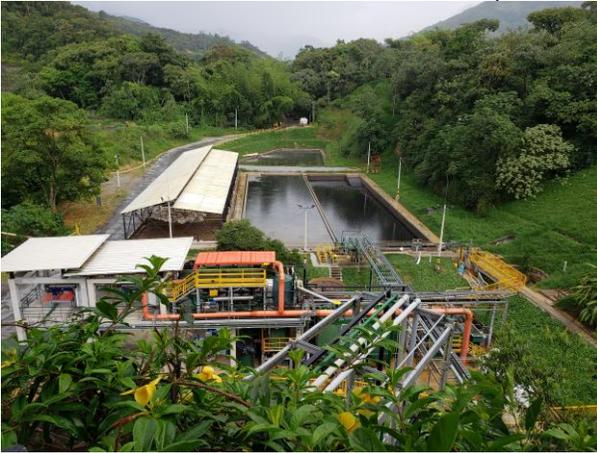
Foto 13. Planta de tratamiento de lixiviados parte 1.

La planta de tratamiento de lixiviados cuenta con procesos físico-químicos, biológicos y posteriormente tratamiento terciario. Sin embargo, de acuerdo con lo informado por el prestador este último proceso no se ha requerido su uso porque no se han evidenciado trazas de metales. Se trata en promedio 12 l/s. El efluente tratado es vertido en el río Aburrá. Al respecto, es de resaltar que el prestador cuenta con permiso de vertimiento para tal fin.

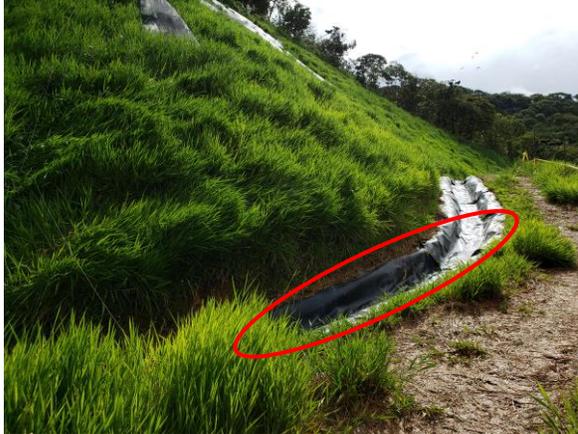
Foto 16. Canales perimetrales zonas de disposición.

El sistema de drenaje de aguas de escorrentía y de lluvia se encuentra conformado por canales en concreto a los costados de las vías del sitio de disposición final y en el borde perimetral de

los vasos de disposición operativas como no operativas. El prestador informó que se realiza mantenimiento de acuerdo con la necesidad.
