EVALUACIÓN INTEGRAL DE PRESTADORES

EMPRESAS VARIAS DE MEDELLIN S.A. E.S.P.
(EMVARIAS S.A. E.S.P.)

**SUPERINTENDENCIA DELEGADA PARA ACUEDUCTO,
ALCANTARILLADO Y ASEO
DIRECCIÓN TÉCNICA DE GESTIÓN DE ASEO
Bogotá D.C., septiembre de 2018**

ANÁLISIS AÑO 2016-2018

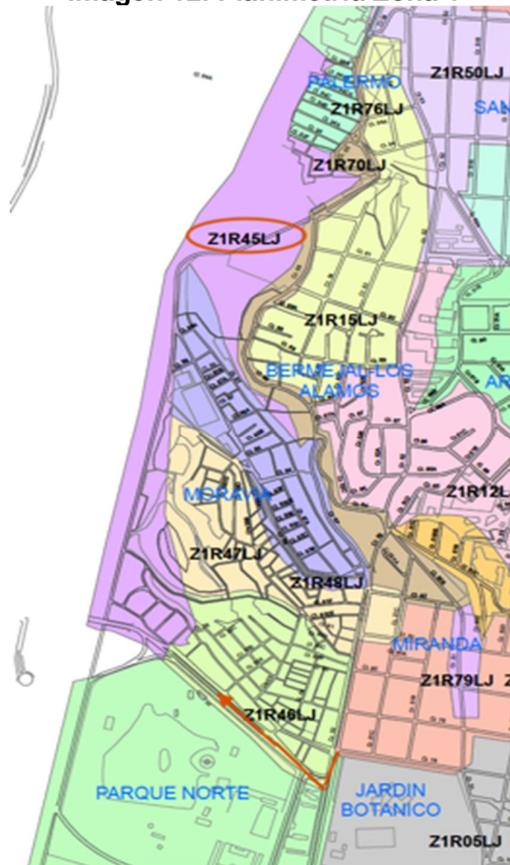
Imagen 12. Planimetría Zona 1

Ahora bien, en el siguiente plano se observa la microrruta Z1R45LJ y el recorrido aproximado identificado en campo del vehículo recolector:

De este, se identifica que el plano otorgado no corresponde a la microrruta observada en campo, teniendo en cuenta que los puntos GPS registrados se encuentran fuera de la zona demarcada en púrpura. Adicionalmente, de este plano, como ya se mencionó, no es posible determinar el trayecto que siguen las microrrutas.

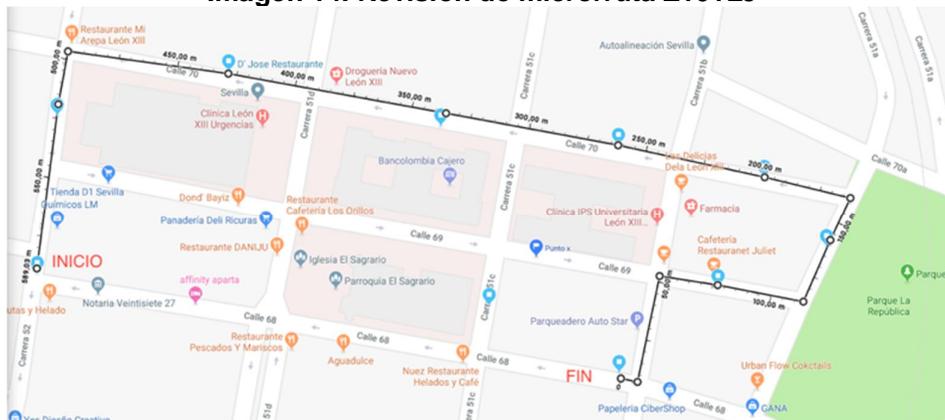
Imagen 14. Revisión de microrruta Z101LJ

Al comparar el plano anterior con el que portaban los operarios de recolección (ver imagen a continuación) se identifica que el vehículo seguía la microrruta establecida para esta zona de prestación.

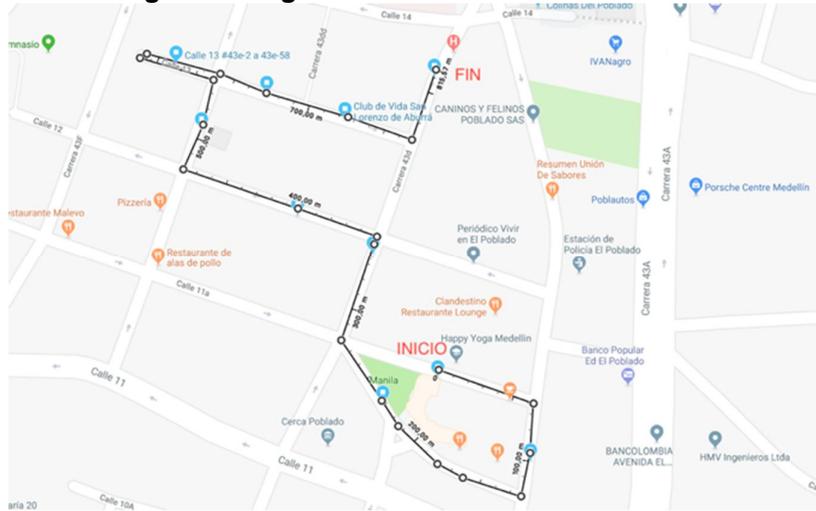
Imagen 16. Seguimiento de microrruta Z5R19WS

Al comparar este plano con el que portaban los operarios de recolección (ver imagen a continuación), se identifica que la ruta registrada no corresponde al trayecto definido por el prestador. Sin embargo, los puntos se encuentran dentro de la ruta, más no siguen el patrón de flecheo de los planos de la empresa.

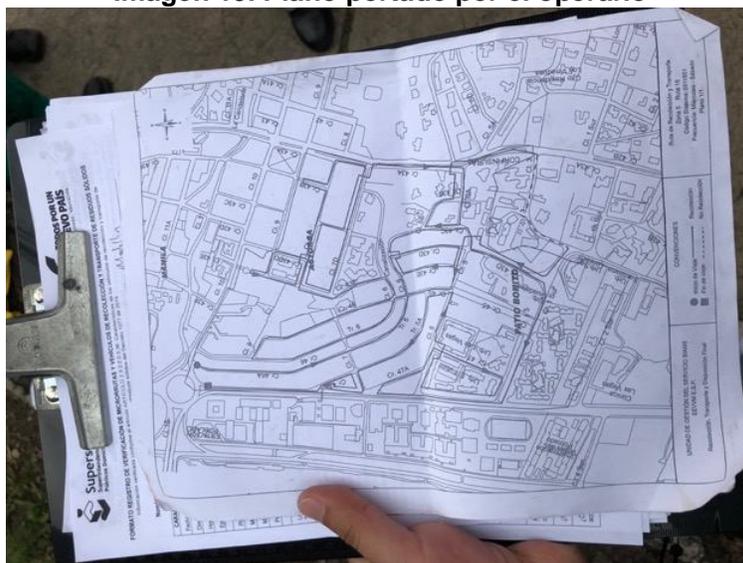
Imagen 19. Plano portado por el operario

Microrruta Z5R24LaS: Los puntos registrados se encuentran dentro del área definida para esta microrruta en los planos entregados por la empresa. No obstante, la ruta seguida no corresponde al plano de la microrruta que portaban los operarios y algunos puntos no se encontraban en el flecheo establecido, por lo que se presume que este se encontraba desactualizado.

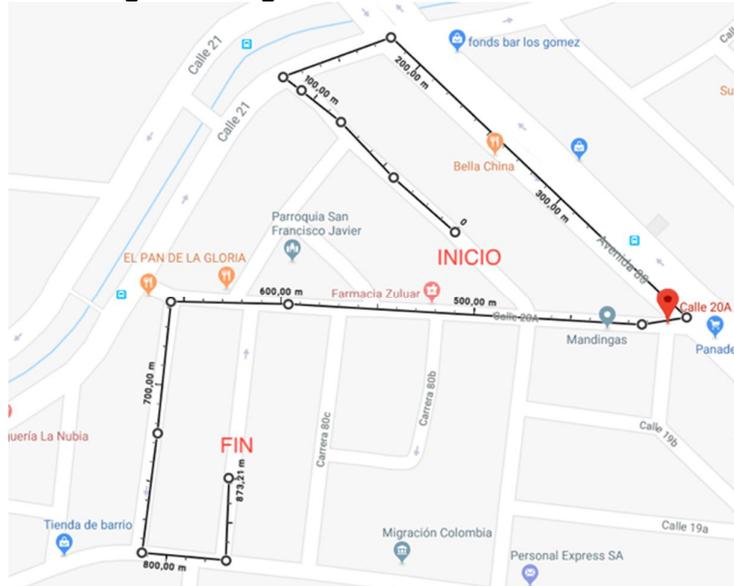
Imagen 22. Seguimiento microrruta Z6R36WS

- Microrruta Z6R36WS: Los puntos registrados se encuentran dentro del área demarcada por el prestador en los planos entregados.

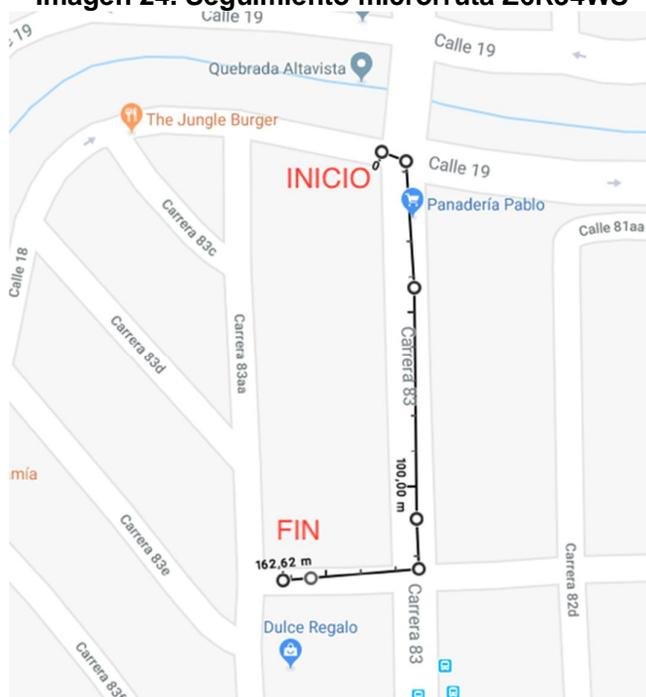
Imagen 24. Seguimiento microrruta Z6R34WS

- Z6R34WS: Los puntos registrados se encuentran dentro del área demarcada por el prestador en los planos entregados.

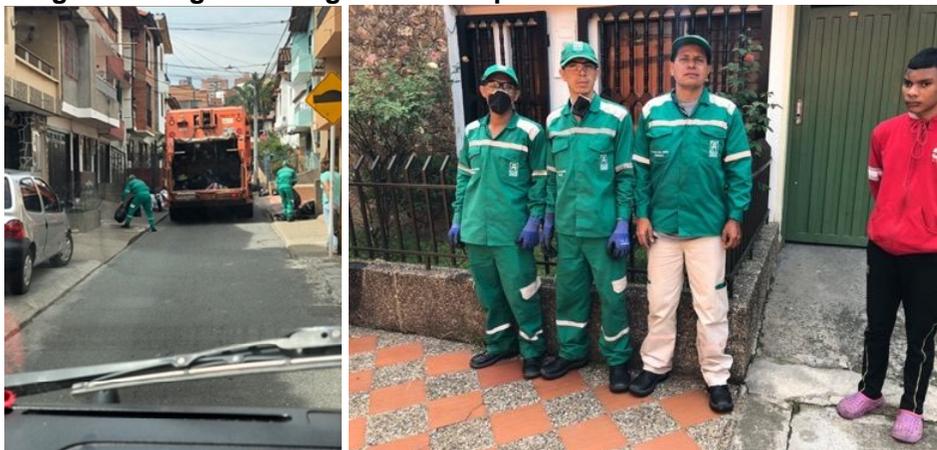
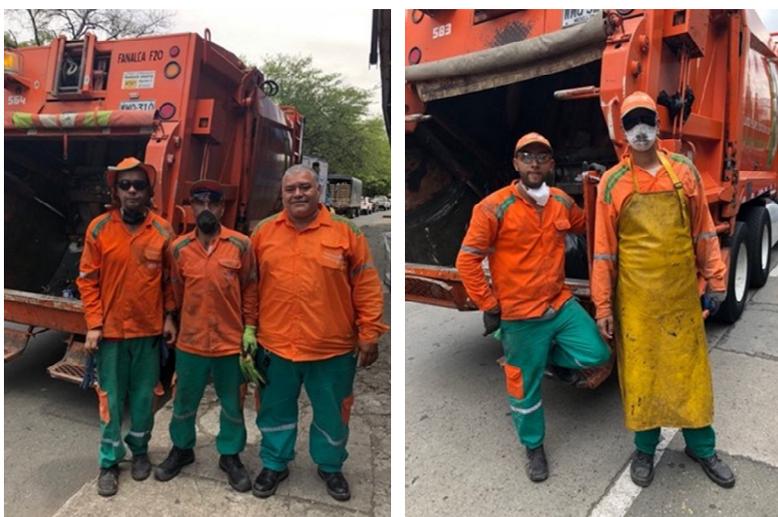
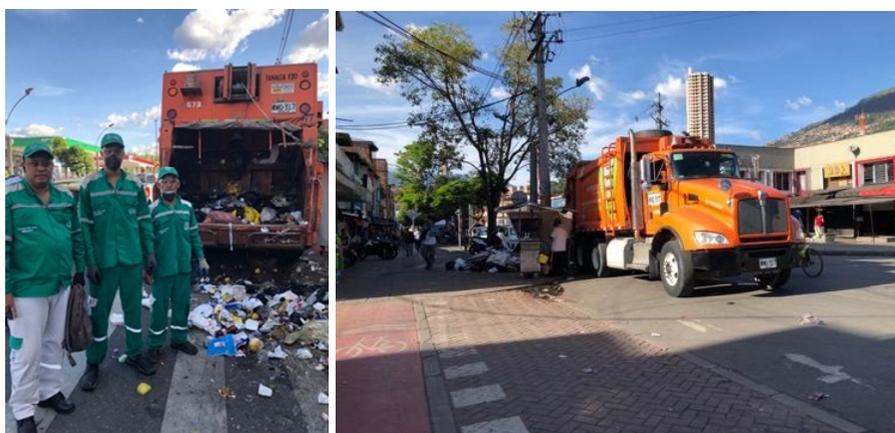
Imagen 26. Registro fotográfico de la prestación del servicio de recolección

Ahora bien, durante la visita fue posible verificar que la empresa desarrolla la prestación del componente de recolección de residuos sólidos ordinarios según lo definido en el PPSA referente a los aspectos operativos de esta actividad (macrorrutras, horarios y

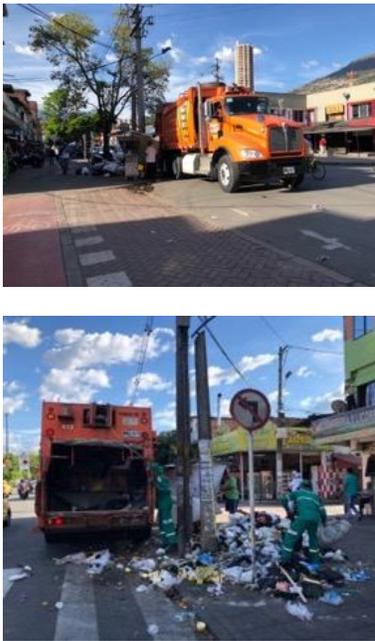
Microrruta	Dirección (Verificación en Campo) y Hora	Placa	Observaciones	Fotografía
Z145LJ	Carrera 52 # 79 4:25 p.m.	WMQ 317	<ul style="list-style-type: none"> • Tipo de vehículo: Compactador, modelo 2017 marca Kenworth. • Propietario: Renting Colombia SA • Los documentos del vehículo se encontraban en orden. • El vehículo se encontraba correctamente identificado. • Contaba con radio como equipo de comunicaciones. • Posee balizas o luces estroboscópicas sobre la cabina. • Contaba con equipo contra incendios y de carretera • Posee luces en la zona de tolva. • Contaba con elementos complementarios como pala. No se identificó un elemento que permitiera recoger los residuos dispersos • El tubo de escape estaba por encima de la altura máxima del vehículo. • No se evidenció fuga de líquido (lixiviado)

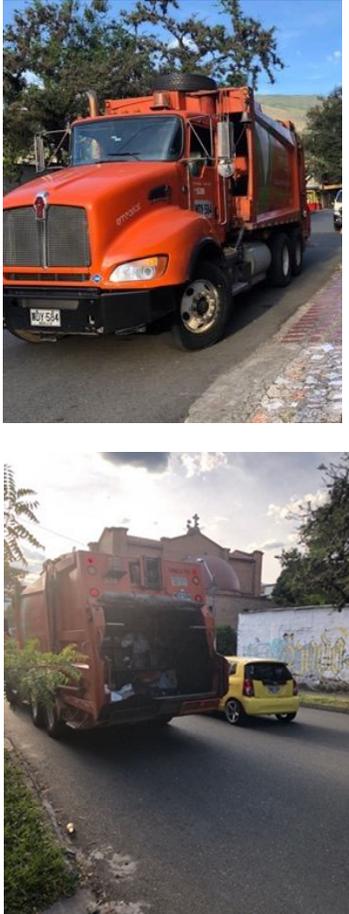
Microrruta	Dirección (Verificación en Campo) y Hora	Placa	Observaciones	Fotografía
Z101LJ	Calle 68 # 51b 5:15 p.m.	WDY 584	<ul style="list-style-type: none"> • Tipo de vehículo: Compactador, modelo 2015 marca Kenworth. • Propietario: Renting Colombia SA • Los documentos del vehículo se encontraban en orden. • El vehículo se encontraba correctamente identificado. • Contaba con radio como equipo de comunicaciones. • Posee balizas o luces estroboscópicas sobre la cabina. • Contaba con equipo contra incendios y de carretera • Posee luces en la zona de tolva. • No contaban con elementos complementarios. Hacían uso de tablas como recogedor de residuos dispersos. • El tubo de escape estaba por encima de la altura máxima del vehículo. • No se evidenció fuga de líquido (lixiviado)

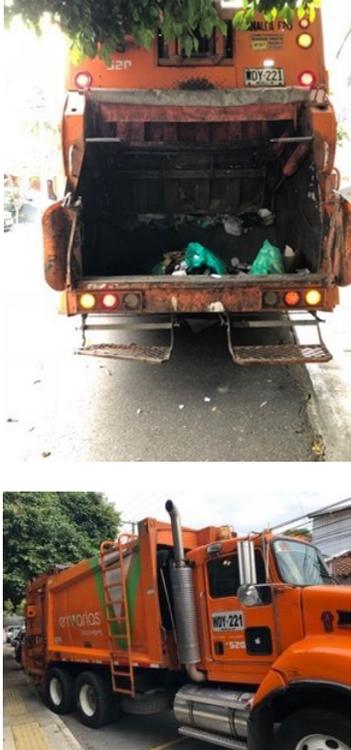
Microrruta	Dirección (Verificación en Campo) y Hora	Placa	Observaciones	Fotografía
Z5R19WS	Calle 11 A # 43 B Hora: 7:23 a.m.	WDY 221	<ul style="list-style-type: none"> • Tipo de vehículo: Compactador, modelo 2015 marca Kenworth. • Propietario: Renting Colombia SA • Los documentos del vehículo se encontraban en orden. • El vehículo se encontraba correctamente identificado. • Contaba con radio como equipo de comunicaciones. • Posee balizas o luces estroboscópicas sobre la cabina. • Contaba con equipo contra incendios y de carretera • Posee luces en la zona de tolva. • Contaba con elementos complementarios como escoba y pala. • El tubo de escape estaba por encima de la altura máxima del vehículo. • No se evidenció fuga de líquido (lixiviado)

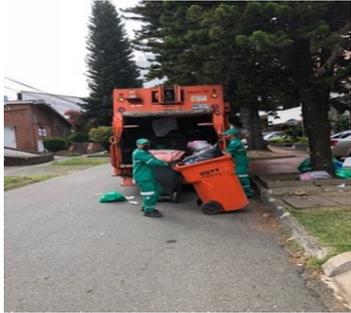
Z5R18WS	Transversal 5A # 45 Hora: 7:55 a.m.	WMQ 323	<ul style="list-style-type: none"> • Tipo de vehículo: Compactador, modelo 2017 marca Kenworth. • Propietario: Renting Colombia SA • Los documentos del vehículo se encontraban en orden. • El vehículo se encontraba correctamente identificado.

Microrruta	Dirección (Verificación en Campo) y Hora	Placa	Observaciones	Fotografía
			<ul style="list-style-type: none"> • Contaba con radio como equipo de comunicaciones. • Posee balizas o luces estroboscópicas sobre la cabina. • Contaba con equipo contra incendios y de carretera • Posee luces en la zona de tolva. • Contaba con elementos complementarios como escoba y pala. • El tubo de escape estaba por encima de la altura máxima del vehículo. • No se evidenció fuga de líquido (lixiviado)

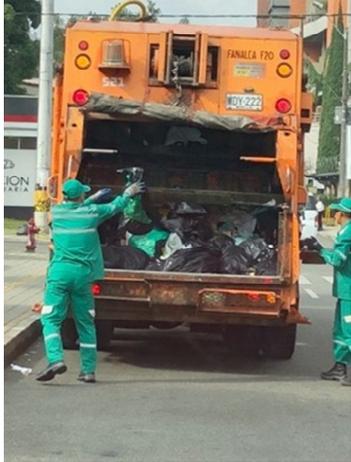
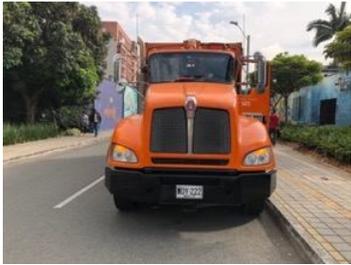
Z5R24LaS	Calle 8 # 43C Hora: 8:17 a.m.	WDY 222	<ul style="list-style-type: none"> • Tipo de vehículo: Compactador, modelo 2015 marca Kenworth. • Propietario: Renting Colombia SA • Los documentos del vehículo se encontraban en orden. • El vehículo se encontraba correctamente identificado. • Contaba con radio como equipo de comunicaciones. • Posee balizas o luces estroboscópicas sobre la cabina. • Contaba con equipo contra incendios y de carretera • Posee luces en la zona de tolva.

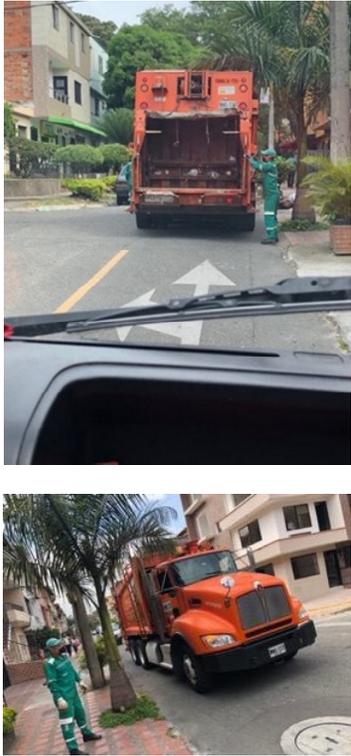
Microrruta	Dirección (Verificación en Campo) y Hora	Placa	Observaciones	Fotografía
			<ul style="list-style-type: none"> • Contaba con elementos complementarios como escoba y pala. • El tubo de escape estaba por encima de la altura máxima del vehículo. • No se evidenció fuga de líquido (lixiviado) 	
Z6R36WS	<p>Calle 20B # 80C</p> <p>Hora: 9:13 a.m.</p>	WMQ 333	<ul style="list-style-type: none"> • Tipo de vehículo: Compactador, modelo 2017 marca Kenworth. • Propietario: Renting Colombia SA • Los documentos del vehículo se encontraban en orden. • El vehículo se encontraba correctamente identificado. • Contaba con radio como equipo de comunicaciones. • Posee balizas o luces estroboscópicas sobre la cabina. • Contaba con equipo contra incendios y de carretera • Posee luces en la zona de tolva. • Contaba con elementos complementarios como escoba y pala. • El tubo de escape estaba por encima de la altura máxima del vehículo. • No se evidenció fuga de líquido (lixiviado)

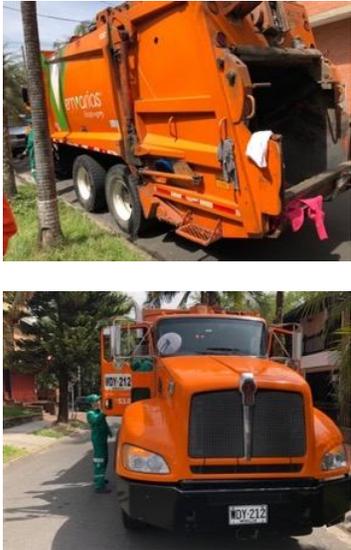
Microrruta	Dirección (Verificación en Campo) y Hora	Placa	Observaciones	Fotografía
Z6R34WS	Carrera 83AA # 17 Hora: 9:57 a.m.	WDY 212	<ul style="list-style-type: none"> • Tipo de vehículo: Compactador, modelo 2017 marca Kenworth. • Propietario: Renting Colombia SA • Los documentos del vehículo se encontraban en orden. • El vehículo se encontraba correctamente identificado. • Contaba con radio como equipo de comunicaciones. • Posee balizas o luces estroboscópicas sobre la cabina. • Contaba con equipo contra incendios y de carretera • Posee luces en la zona de tolva. • Contaba con elementos complementarios como escoba y pala. • El tubo de escape estaba por encima de la altura máxima del vehículo. • No se evidenció fuga de líquido (lixiviado)

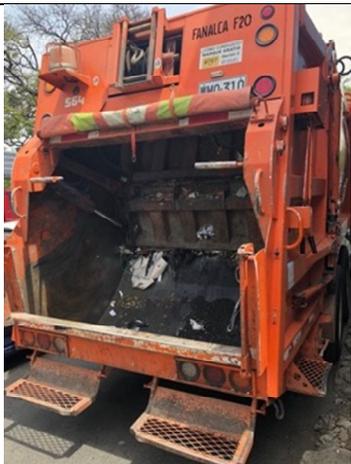
07109	Carrera 54 # 34 - 18 Hora: 10:40 a.m.	WMQ 310	<ul style="list-style-type: none"> • Tipo de vehículo: Compactador, modelo 2017 marca Kenworth. • Propietario: Renting Colombia SA • Los documentos del vehículo se encontraban en orden. • El vehículo se encontraba correctamente identificado.

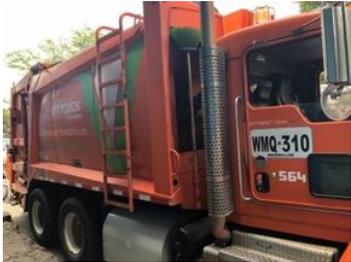
Microrruta	Dirección (Verificación en Campo) y Hora	Placa	Observaciones	Fotografía
			<ul style="list-style-type: none"> • Contaba con radio como equipo de comunicaciones. • Posee balizas o luces estroboscópicas sobre la cabina. • Contaba con equipo contra incendios y de carretera • Posee luces en la zona de tolva. • Contaba con elementos complementarios como escoba y pala. • El tubo de escape estaba por encima de la altura máxima del vehículo. • No se evidenció fuga de líquido (lixiviado)

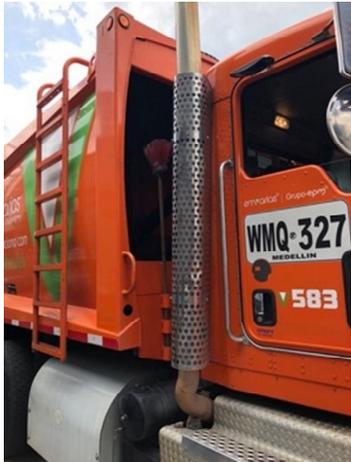
07108	Carrera 52 # 34 Hora: 10:52 a.m.	WMQ 327	<ul style="list-style-type: none"> • Tipo de vehículo: Compactador, modelo 2017 marca Kenworth. • Propietario: Renting Colombia SA • Los documentos del vehículo se encontraban en orden. • El vehículo se encontraba correctamente identificado. • Contaba con radio como equipo de comunicaciones. • Posee balizas o luces estroboscópicas sobre la cabina. • Contaba con equipo contra incendios y de carretera • Posee luces en la zona de tolva.

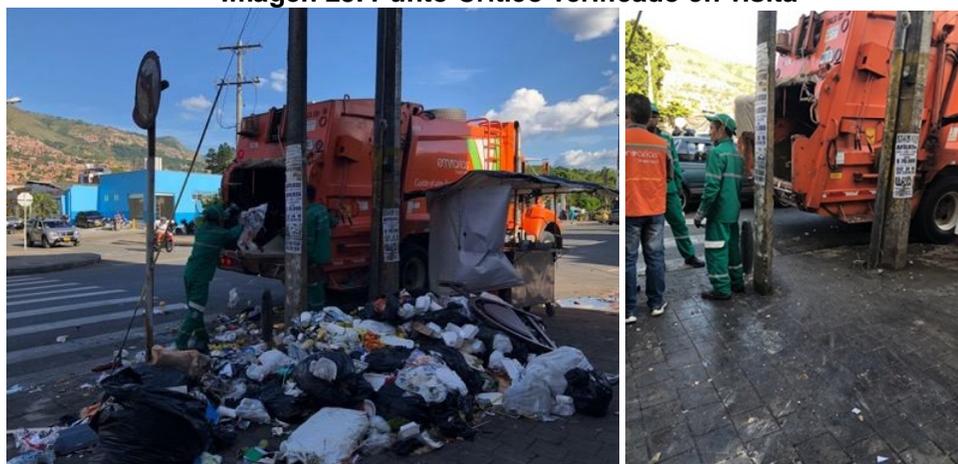
Imagen 28. Punto Crítico verificado en visita

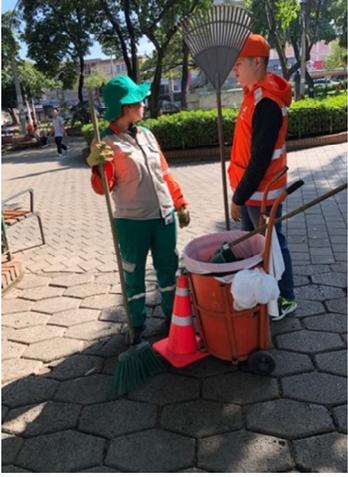
Microrruta	Dirección (Verificación en Campo) y Hora	Observaciones	Fotografía
Z3R20LaS	Carrera 38 # 55 y 53, Zona 3 Parque Bóston – Interior 8:50 a.m.	<p>El operario portaba el plano de la microrruta.</p> <p>La frecuencia de atención de la zona es de lunes a sábado.</p> <p>El operario contaba con los siguientes elementos de seguridad industrial:</p> <ul style="list-style-type: none"> - Gorra de sol - Botas de caucho - Overol reflectivo - Guantes - Tapabocas <p>Para la prestación del servicio de barrido, contaba con carrito recolector, conos de señalización, escoba, bolsas, rastrillo y recogedor.</p> <p>La microrruta de recolección que atiende las bolsas de barrido es la 0390121 la cual tiene horario de 1 pm a 9 pm.</p>

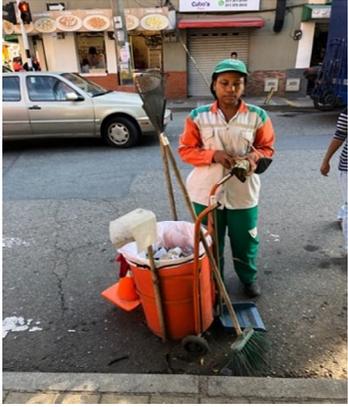
Z319LaS	Carrera 39 # 55, Zona 3, Parque Boston – Exterior 9:00 a.m.	<p>El operario portaba el plano de la microrruta.</p> <p>La frecuencia de atención de la zona es de lunes a sábado.</p> <p>El operario contaba con los siguientes elementos de seguridad industrial:</p> <ul style="list-style-type: none"> - Gorra de sol - Botas de caucho - Overol reflectivo - Guantes - Tapabocas <p>Para la prestación del servicio de barrido, contaba con carrito recolector, conos de señalización, escoba, bolsas, rastrillo y recogedor.</p> <p>La microrruta de recolección que atiende las bolsas de barrido es la 0390121 la cual tiene horario de 1 pm a 9 pm.</p>

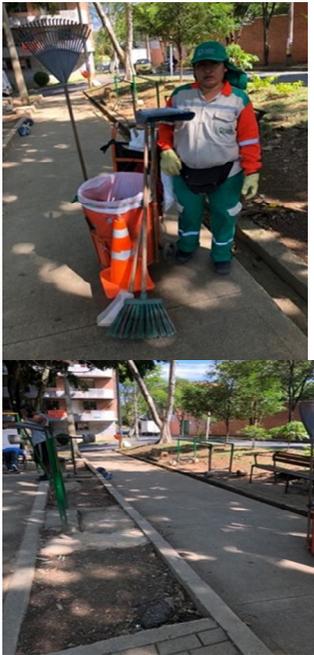
Microrruta	Dirección (Verificación en Campo) y Hora	Observaciones	Fotografía
Z3R14LaS	<p>Entre calle 58 – 59A y Carrera 39 – 39A , Zona 3, Parque los Obreros</p> <p>9:17 a.m.</p>	<p>El operario portaba el plano de la microrruta.</p> <p>La frecuencia de atención de la zona es de lunes a sábado de 6 a.m. a 2 p.m.</p> <p>El operario contaba con los siguientes elementos de seguridad industrial:</p> <ul style="list-style-type: none"> - Gorra de sol - Botas de caucho - Overol reflectivo - Guantes - Tapabocas <p>Para la prestación del servicio de barrido, contaba con carrito recolector, conos de señalización, escoba, bolsas, rastrillo y recogedor.</p> <p>La microrruta de recolección que atiende las bolsas de barrido es la 0390121 la cual tiene horario de 1 pm a 9 pm.</p>

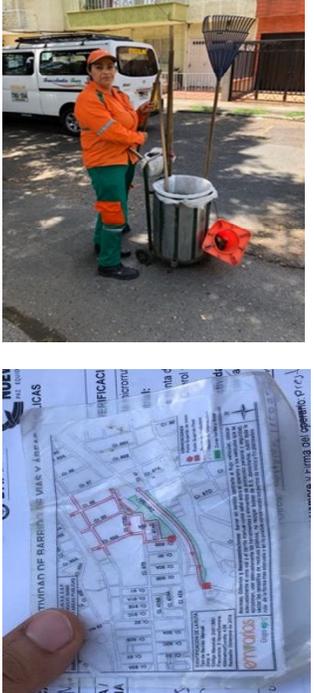
Z4R13MV	<p>Calle 47 DD # 89, Zona 4 Santa Lucía</p> <p>11:05 a.m.</p>	<p>El operario portaba el plano de la microrruta.</p> <p>La frecuencia de atención de la zona es de martes y viernes de 6 a.m. a 2 p.m.</p> <p>El operario contaba con los siguientes elementos de seguridad industrial:</p> <ul style="list-style-type: none"> - Gorra de sol - Botas de caucho - Overol reflectivo - Guantes, aunque estos estaban guardados. - Tapabocas <p>Para la prestación del servicio de barrido, contaba con carrito recolector, conos de señalización, escoba, bolsas, rastrillo y recogedor.</p> <p>La microrruta de recolección que atiende las bolsas de barrido es la 0490121.</p>

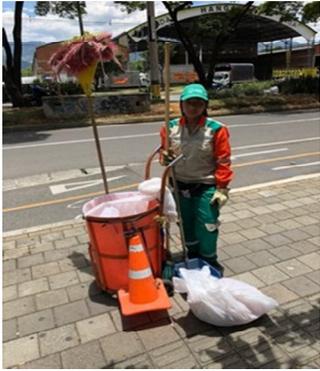
Z529LaS	Carrera 48 # 43 G, Zona 5 Barrio Colombia 11:57 a.m.	<p>El operario NO portaba el plano de la microrruta.</p> <p>La frecuencia de atención de la zona es de lunes a sábado de 6 a.m. a 2 p.m.</p> <p>El operario contaba con los siguientes elementos de seguridad industrial:</p> <ul style="list-style-type: none"> - Gorra de sol - Botas de caucho - Overol reflectivo - Guantes - Tapabocas <p>Para la prestación del servicio de barrido, contaba con carrito recolector, conos de</p>

Microrruta	Dirección (Verificación en Campo) y Hora	Observaciones	Fotografía
		señalización, escoba, bolsas, rastrillo y recogedor. La microrruta de recolección que atiende las bolsas de barrido es la 0590121 de 1 p.m. a 11 p.m.

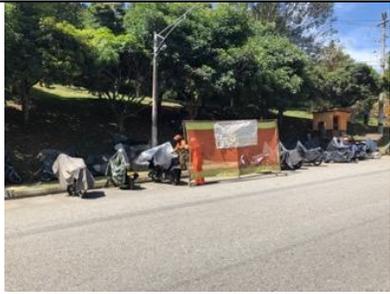
Lugar	Observaciones	Fotografía
Zona 3, Calle 35 # 20, Unidad Residencial Eterna Primavera	El área intervenida cuenta con 25391 metros cuadrados. Para el transporte de los residuos generados, estos se apilan y se llevan en camioneta hacia el sitio de disposición final. Esta zona es atendida una vez por mes.

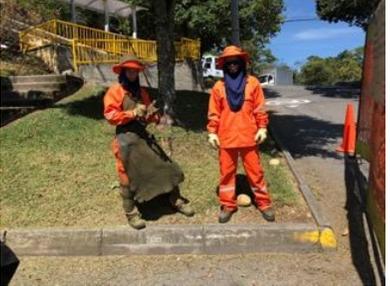
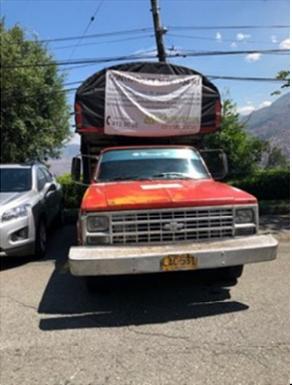
Lugar	Observaciones	Fotografía
	<p>El prestador contaba con valla informativa en la zona de intervención. Sin embargo, esta no contenía la página web del prestador.</p> <p>En la zona intervenida no se realizó demarcación de la zona a intervenir mediante cinta para encerrar el área de trabajo.</p> <p>El prestador contaba con malla de protección con altura mayor a 1.5 metros.</p> <p>Los operarios contaban con dotación de seguridad industrial como overol reflectivo, gorra de sol y cuello, mascarilla o gafas de seguridad, peto carnaza, canilleras, protección auditiva, guantes y botas.</p> <p>En la cuadrilla había un total de 9 operarios.</p>

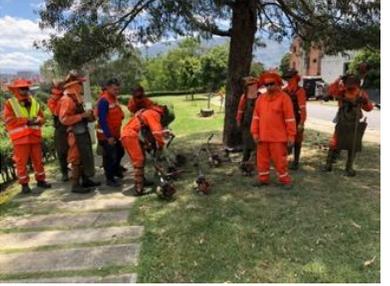
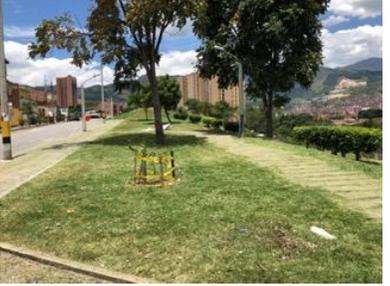
<p>Calle 47 No. 87B – 80, Zona 4</p>	<p>El área intervenida cuenta con 16844 metros cuadrados.</p> <p>Para el transporte de los residuos generados, estos se apilan y se llevan en camioneta hacia el sitio de disposición final.</p> <p>Esta zona es atendida dos veces por mes.</p> <p>El prestador contaba con valla informativa en la zona de intervención. Sin embargo, esta no contenía la página web del prestador.</p> <p>En la zona intervenida no se realizó demarcación de la zona a intervenir mediante cinta para encerrar el área de trabajo.</p> <p>El prestador contaba con malla de protección con altura mayor a 1.5 metros.</p> <p>Los operarios contaban con dotación de seguridad industrial como overol reflectivo, gorra de sol y cuello, mascarilla o gafas de seguridad,</p>

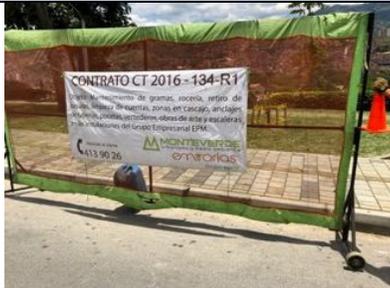
Lugar	Observaciones	Fotografía
	<p>peto carnaza, canilleras, protección auditiva, guantes y botas.</p> <p>En la cuadrilla había un total de 16 operarios.</p>

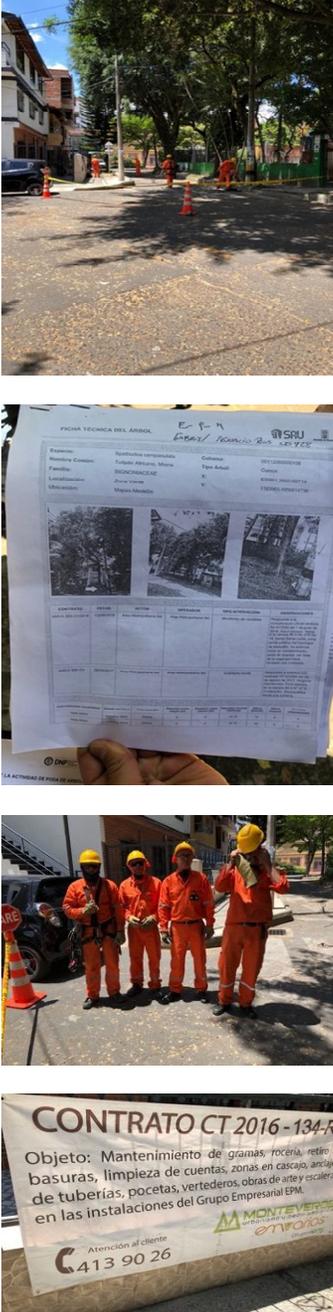
Lugar	Observaciones	Fotografía
<p>Calle 47 DD # 89ª</p>	<p>Identificación COBAMA: 00112060000108</p> <p>Se identificó demarcación del área intervenida.</p> <p>Se identifica valla informativa, sin embargo, esta no contaba con la dirección de la página web del prestador.</p> <p>Los operarios informaron contar con capacitaciones de trabajo seguro en alturas, protección personal, seguridad del peatón y de la prestación de la actividad.</p> <p>El individuo arbóreo contaba con permiso de poda, del cual se puede observar la fotografía.</p>

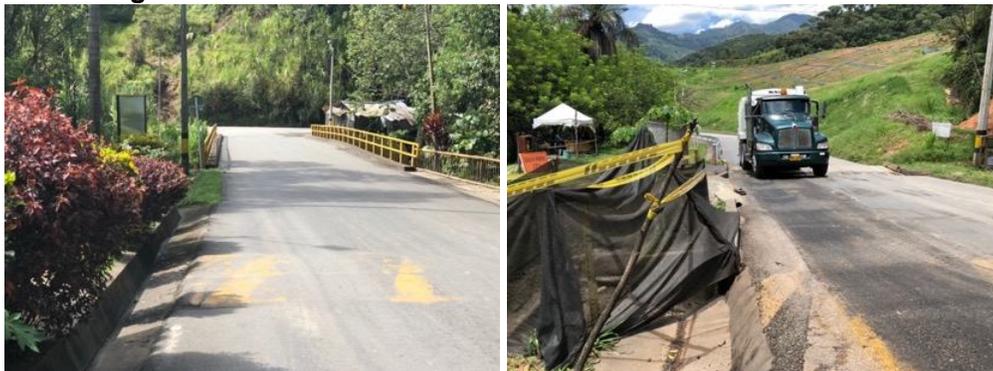
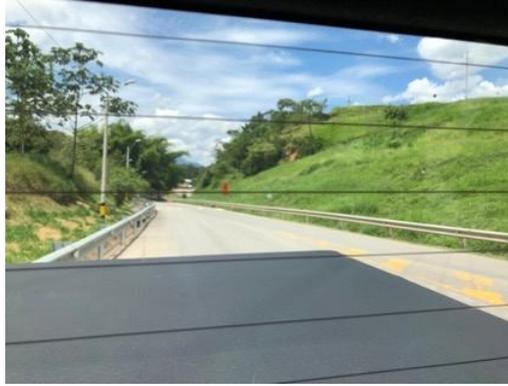
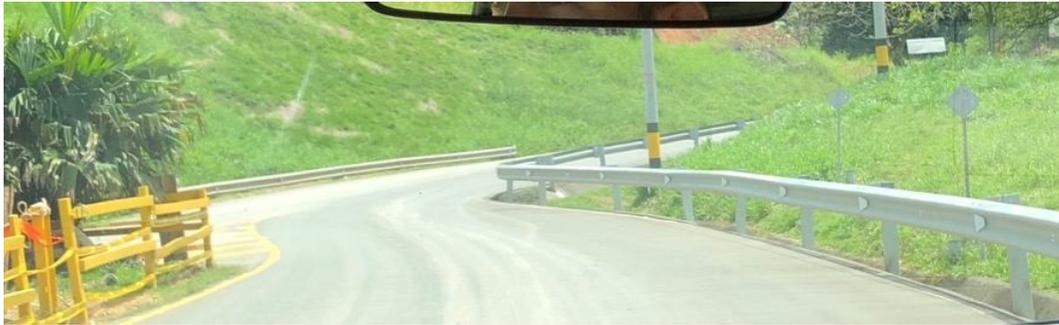
Imagen 43. Vías internas de acceso al Relleno Sanitario La Pradera

Ahora bien, las vías internas del relleno sanitario se encontraban en buen estado al momento de la visita, y se evidenció que estas cuentan con doble calzada para la circulación en ambos sentidos de los vehículos. Adicionalmente, esta se encontraba completamente pavimentada hasta el frente de trabajo. Por otra parte, se pudo verificar que el prestador realiza labores de mantenimiento de las vías realizando el lavado de estas.

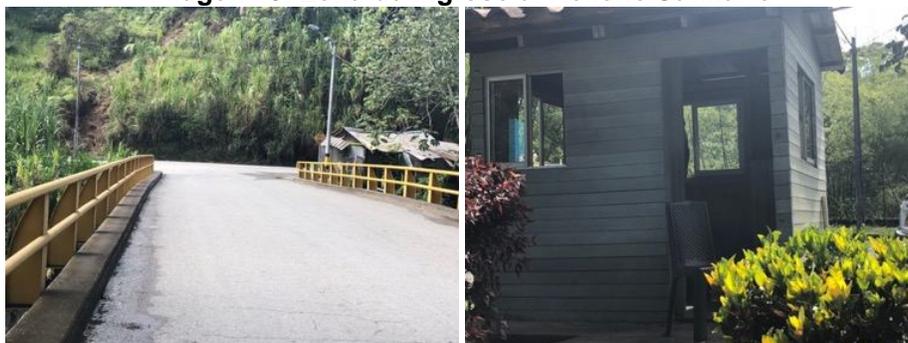
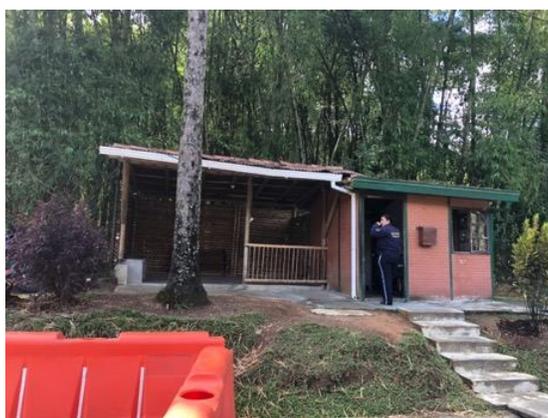
Imagen 45. Zona de ingreso al Relleno Sanitario

En el ingreso al predio, se identifica una portería previa de seguridad, una portería de control de ingreso en la cual se registran los particulares, la oficina de pesaje, la báscula y un portón de control de ingreso. El relleno opera 24 horas al día, por lo que el ingreso está habilitado en cualquier momento.

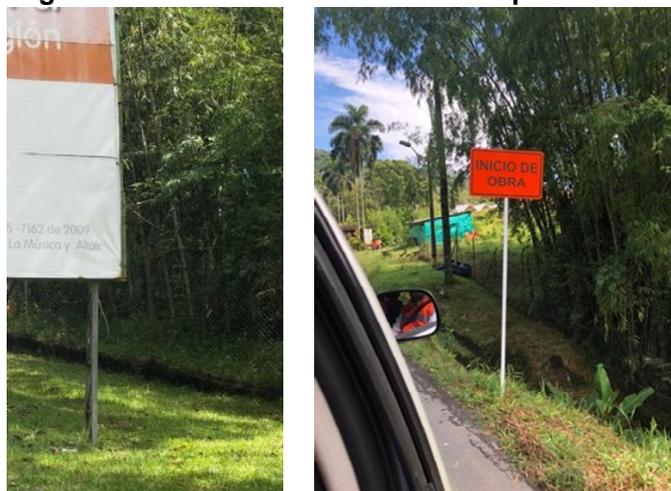
Imagen 47. Cercamiento del Sitio de Disposición Final

Alrededor del sitio, se identifica que este se encuentra cercado por medio de mallas de alambres. Esto también se identificó a lo largo del rellano como se evidencia en las siguientes fotografías:

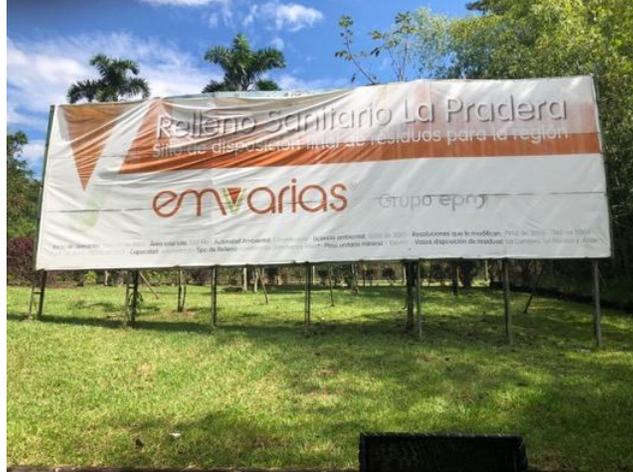
Imagen 48. Valla informativa al ingreso del Relleno

Al ingreso también se observa una valla informativa donde se puede identificar el nombre del relleno, persona prestadora a cargo del relleno, resolución de la licencia ambiental otorgada, el año de inicio de operación, el área total del lote, el tipo de capacidad, el tipo de relleno, el peso unitario mínimo y los vasos de disposición de residuos:

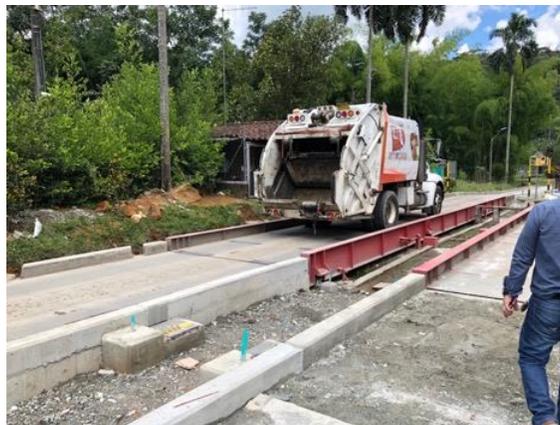
Imagen 49. Báscula de pesaje de vehículos

Al ingreso del relleno sanitario, se identifica una báscula de pesaje la cual registra el peso de ingreso y de salida de los vehículos para definir posteriormente las toneladas de residuos ingresadas en el relleno. Esta báscula es de tipo camionera y cuenta con una capacidad de 80 toneladas y, según lo informado por el prestador, la última calibración realizada a la báscula fue el 6 de abril de 2018.

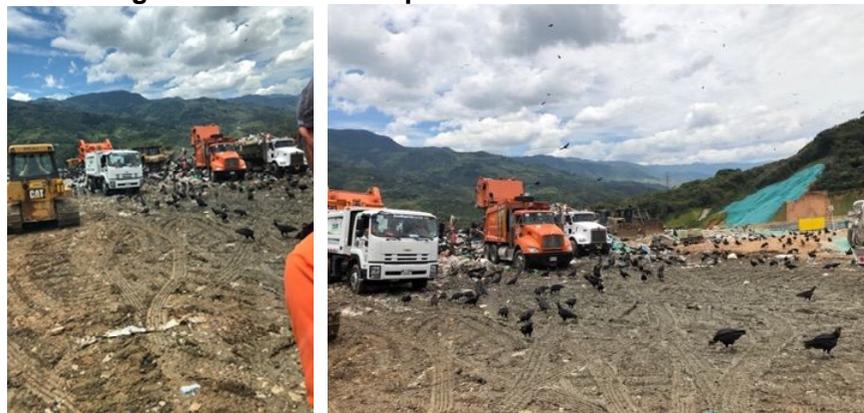
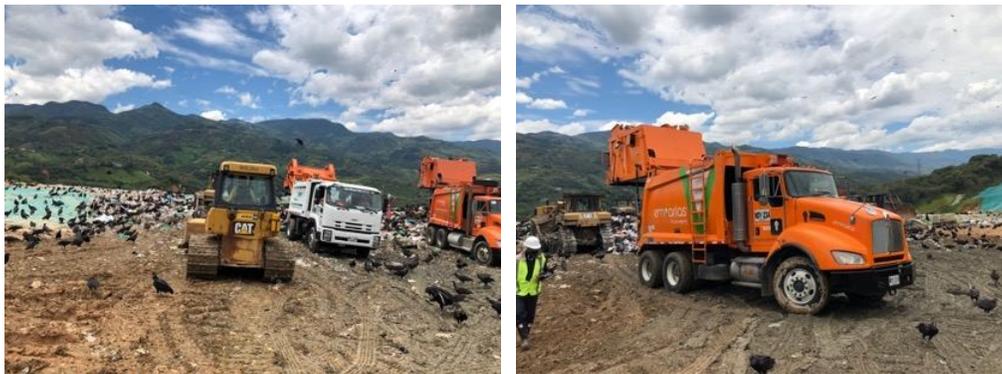
Imagen 53. Frente de disposición del Relleno Sanitario

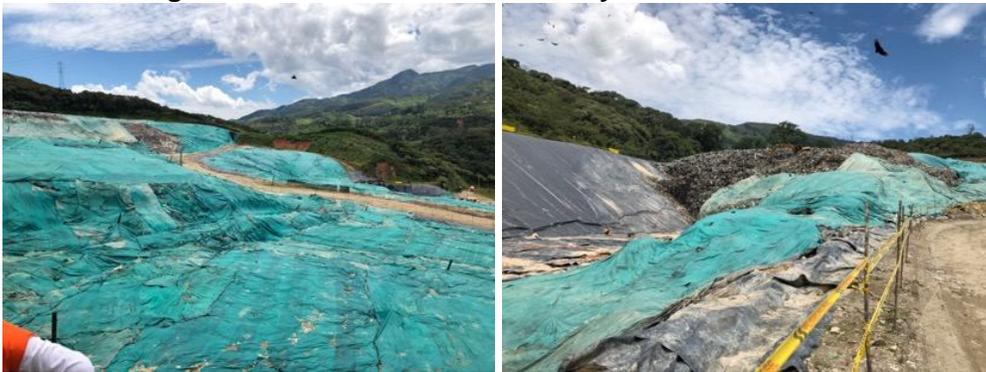
Imagen 54. Cubrimiento de residuos y zonas descubiertas

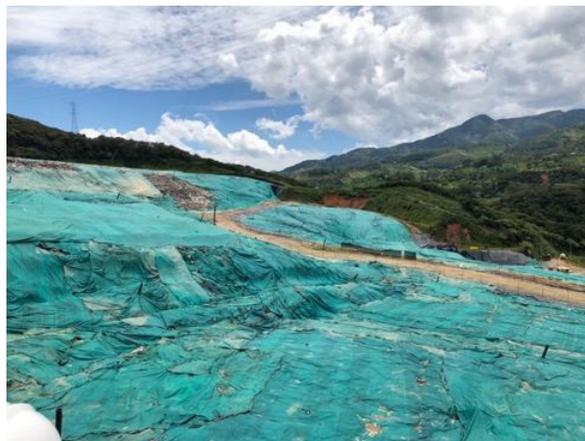
De lo observado durante la visita, se identificó que la mayor parte del vaso “Altaír” se encontraba cubierto por un material de color verde. Sin embargo, se identificaron dos zonas sin cobertura en las cuales el prestador indicó que se están realizando obras de construcción de filtros para el manejo de los lixiviados, lo cual se pudo verificar la observar maquinaria en la zona descubierta.

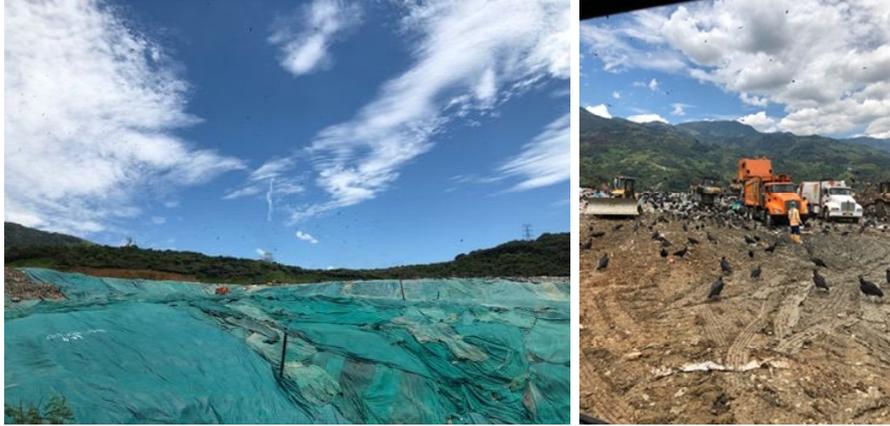
Imagen 55. Gallinazos en el sitio de Disposición Final

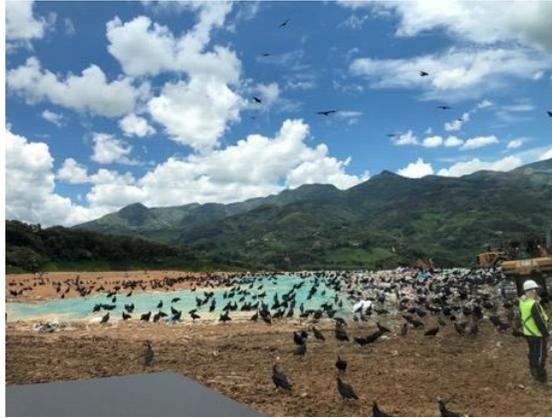
Durante la visita, no se identificaron moscas u otro tipo de vectores en la zona verificada, no obstante, se percibió una gran cantidad de gallinazos sobrevolando el área del relleno y sobre el frente de disposición de los residuos del vaso Altaír.

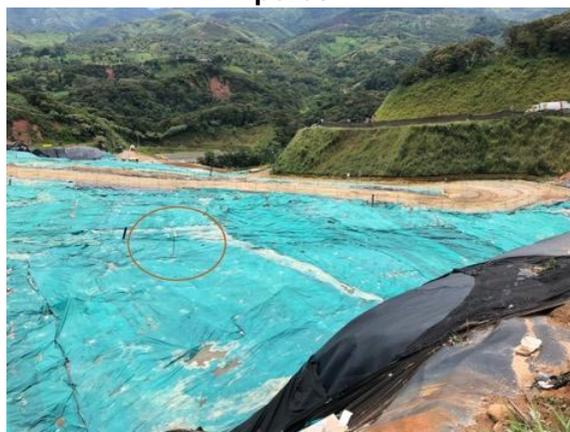
Imagen 56. Banderillas que indican la presencia de medidores de la presión de poros

Respecto a la compactación de los residuos dispuestos, EMVARIAS S.A. E.S.P. informó durante la visita que la densidad de compactación definida es de 1.08 m³/t, como ya se mencionó previamente. Para lograr este nivel de compactación, se identificó que el prestador cuenta con maquinaria tipo Bulldozer y compactadoras tipo pata de cabra. Adicionalmente, realiza mediciones mediante piezómetros ubicados a lo largo de los vasos de disposición, para medir la presión de los poros.

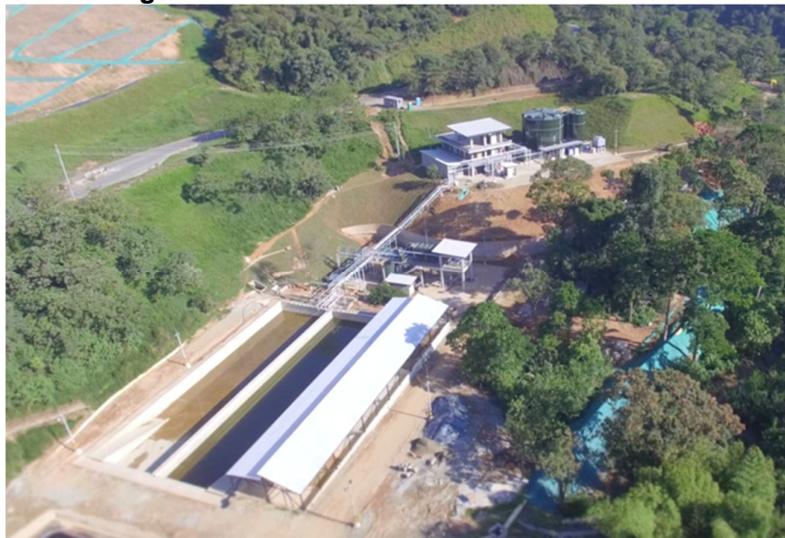
Imagen 58. Vista aérea de la PTAR de lixiviados

El Relleno Sanitario La Pradera cuenta con una Planta de Tratamiento para los lixiviados generados que cuenta con tratamiento primario, secundario y terciario. Sin embargo, este último no es utilizado actualmente debido a que el efluente del tratamiento secundario cumple con los parámetros máximos permitidos para los vertimientos puntuales a cuerpos de agua superficiales, definidos en la Resolución 0631 del 17 de marzo de 2015. A continuación, se describe de manera general el funcionamiento de la Planta de Tratamiento de Lixiviados.

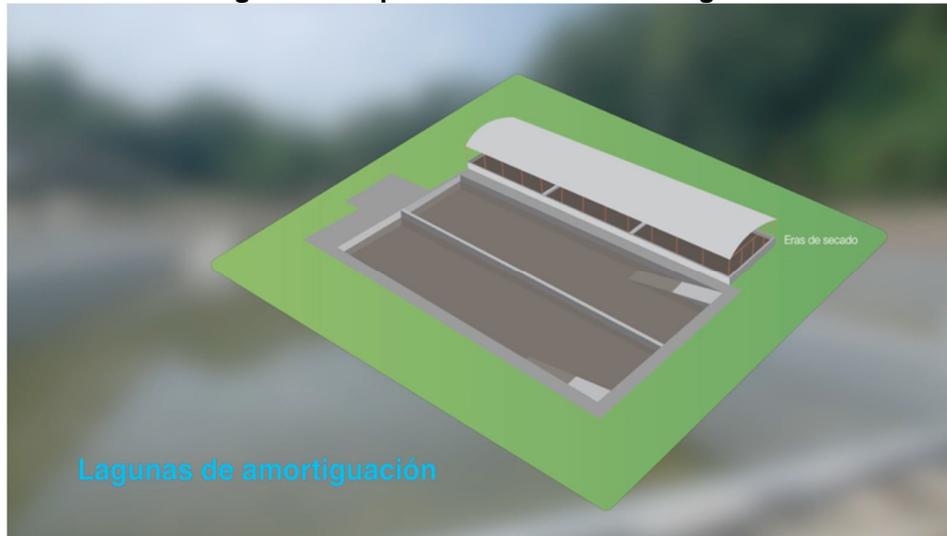
Imagen 59. Esquema del Sistema de Lagunas

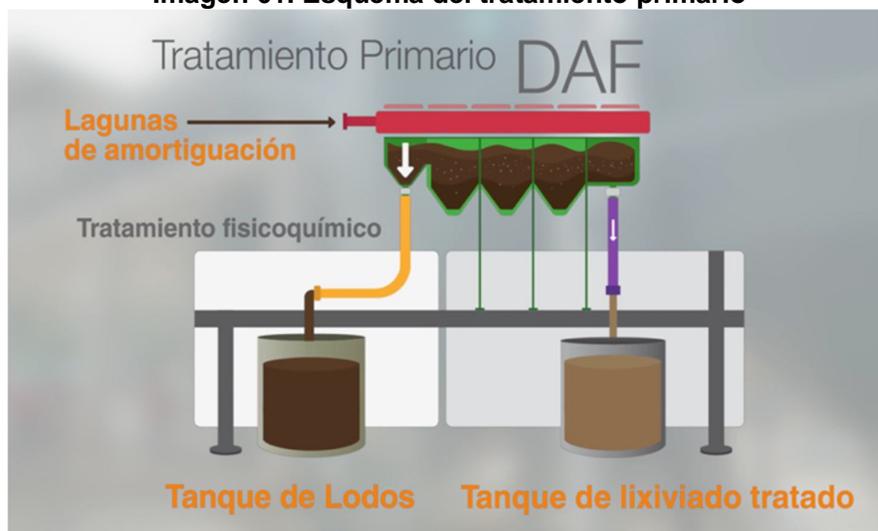
Imagen 61. Esquema del tratamiento primario

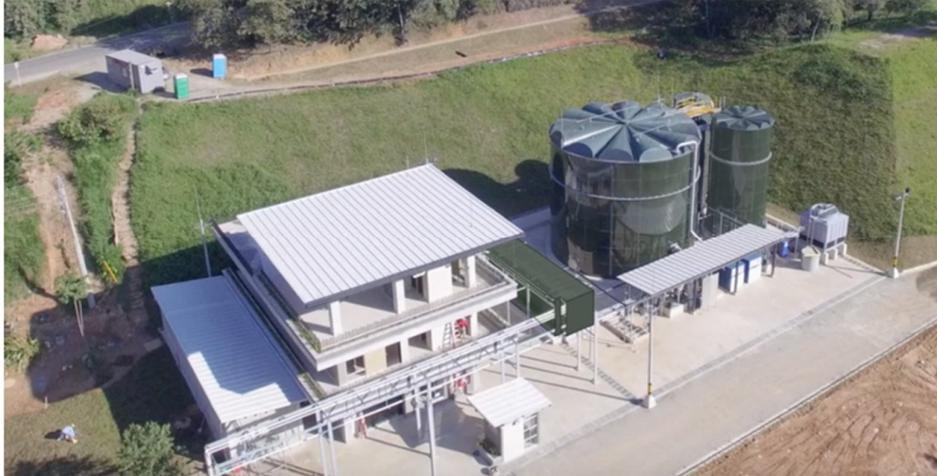
Imagen 63. Vista aérea de zona de tratamiento secundario

Como se mencionó previamente, los lixiviados provenientes de la etapa del tratamiento primario, siguen con el proceso de remoción de contaminantes a través del tratamiento secundario. En este, se realizan procesos de degradación de la materia orgánica contenida en el afluente. Esto se lleva a cabo a través de un proceso biológico de biorreactor de membrana, el cual cuenta con reactores de nitrificación, desnitrificación y un módulo de ultrafiltración.

En los reactores, se lleva a cabo un proceso de degradación aerobia y procesos de nitrificación – desnitrificación. Los excesos de biomasa generados son trasladados al módulo de ultrafiltración para el posterior tratamiento de los lodos. Durante la visita, se pudo verificar en funcionamiento hasta esta sección de la PTAR de lixiviados, ya que el tratamiento terciario, como ya se mencionó no es utilizado actualmente.

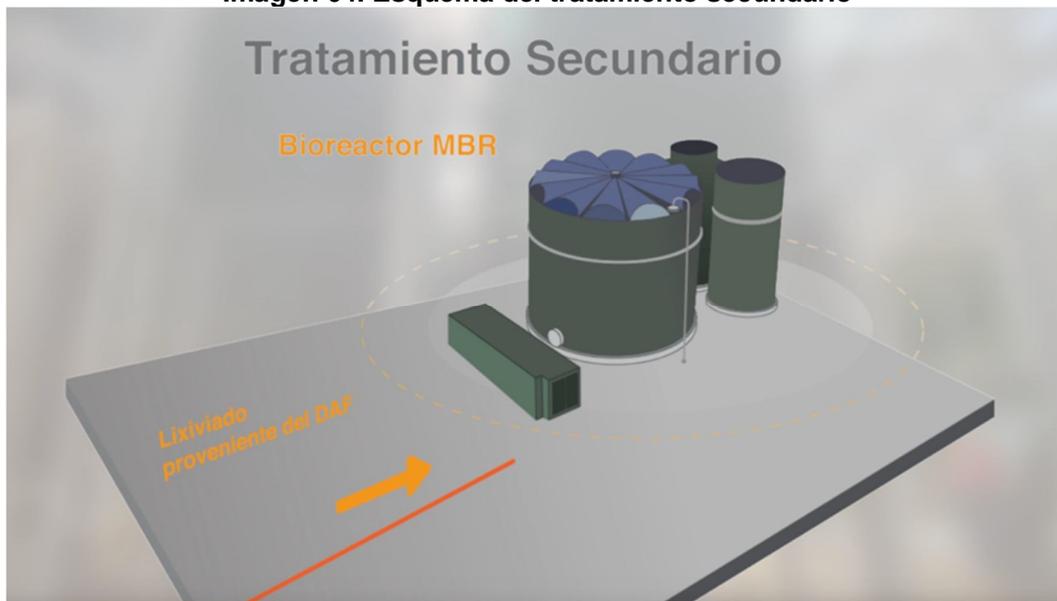
Imagen 64. Esquema del tratamiento secundario

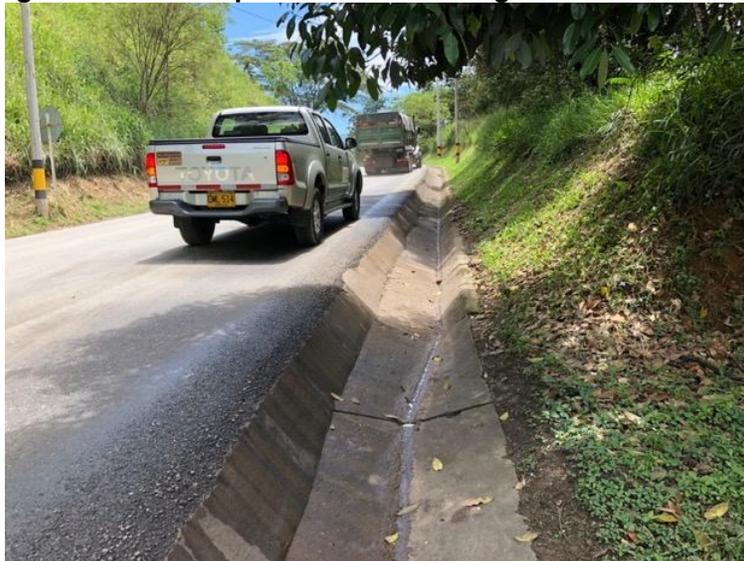
Imagen 67. Cunetas perimetrales a lo largo de las vías internas

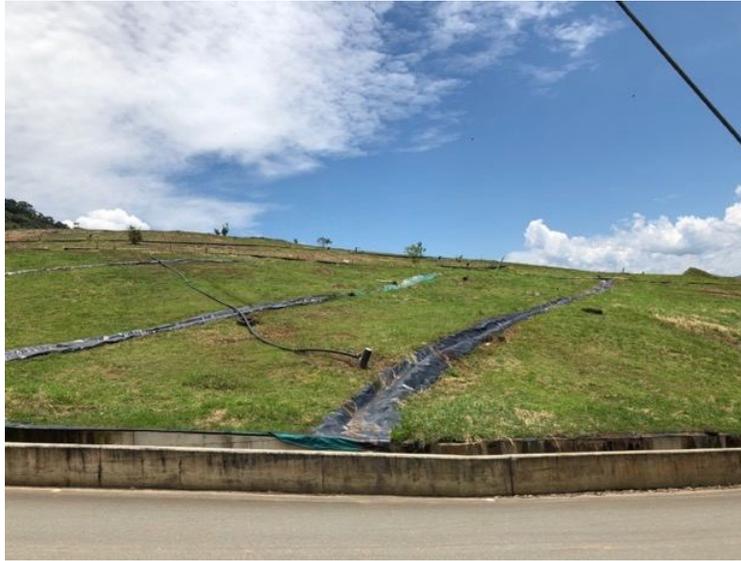
Imagen 68. Canaletas a lo largo de los vasos de disposición para permitir flujo de la escorrentía.

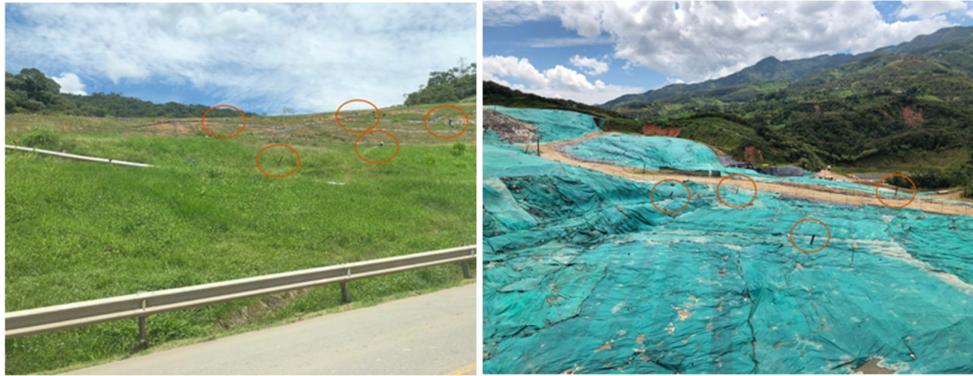
Imagen 69. Chimeneas de extracción de gases
