EVALUACIÓN INTEGRAL DE PRESTADORES

AGUAS DE NUQUÍ S.A. E.S.P.

AGUAS DE NUQUÍ S.A. E.S.P. (24807)

ANÁLISIS 2016 – 2018

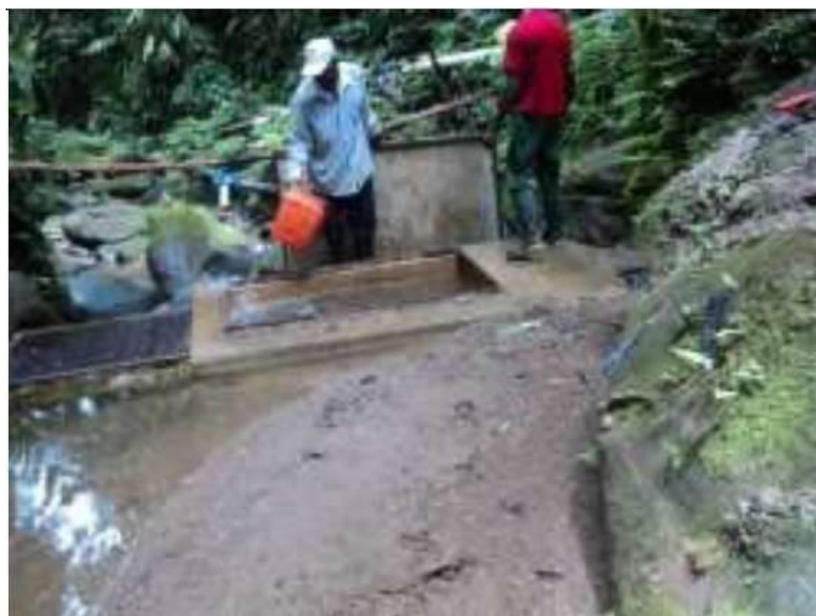
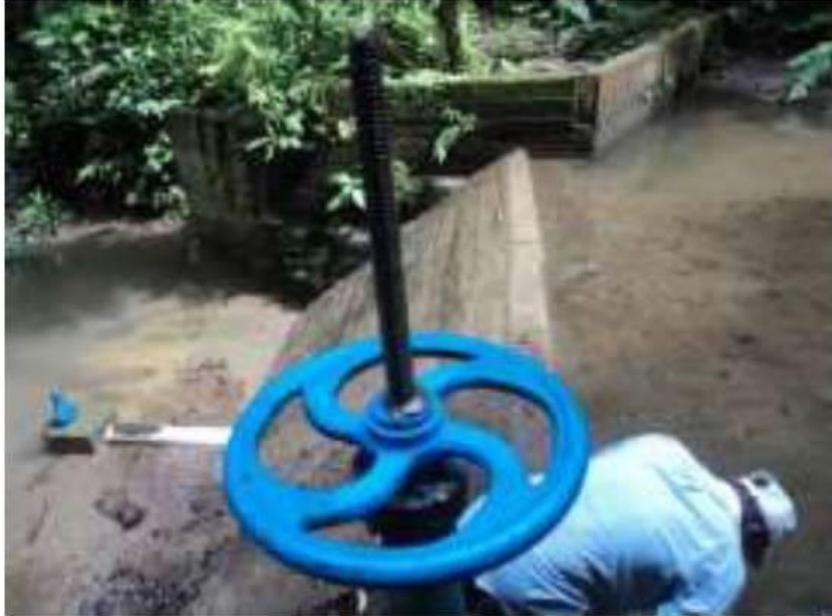
Variable	Dato Visita
Nombre Captación	Zapayal
Número de unidades	2
Tipo	Superficial – Sumergida
Fuente de Captación	Quebrada Zapayal
Caudal medio Diario (Lts/Seg)	20
Utiliza equipos de bombeo	No

Imagen 4. Captación en la Quebrada Zapayal I. Fuente: Informe Diagnóstico Nuquí, Visita SSPD 2018.

Imagen 5. Captación en la Quebrada Zapayal I. Fuente: Informe Diagnóstico Nuquí, Visita SSPD 2018.

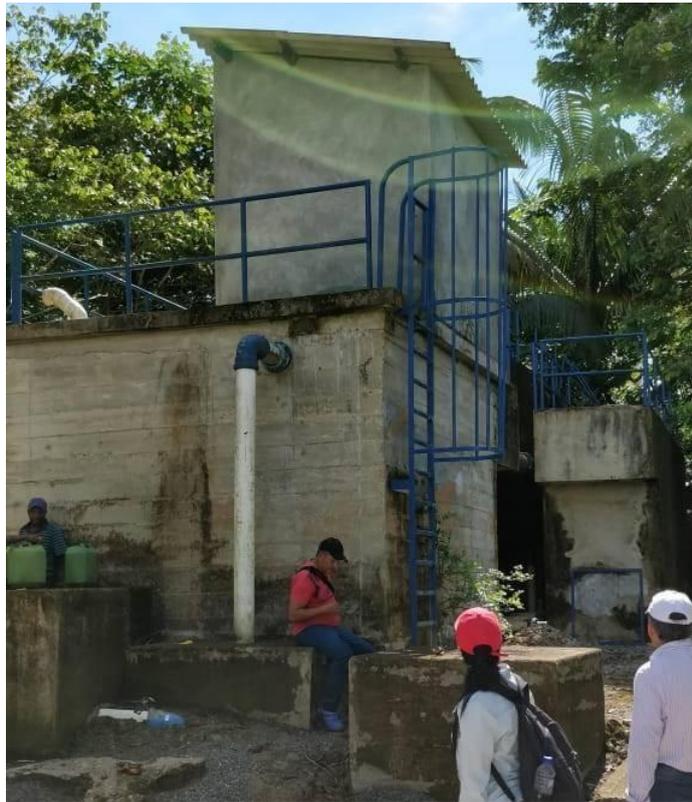
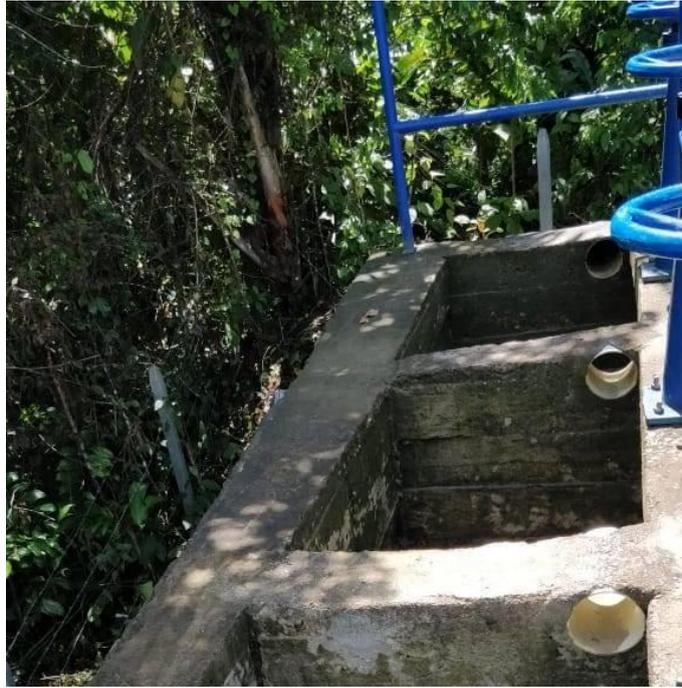
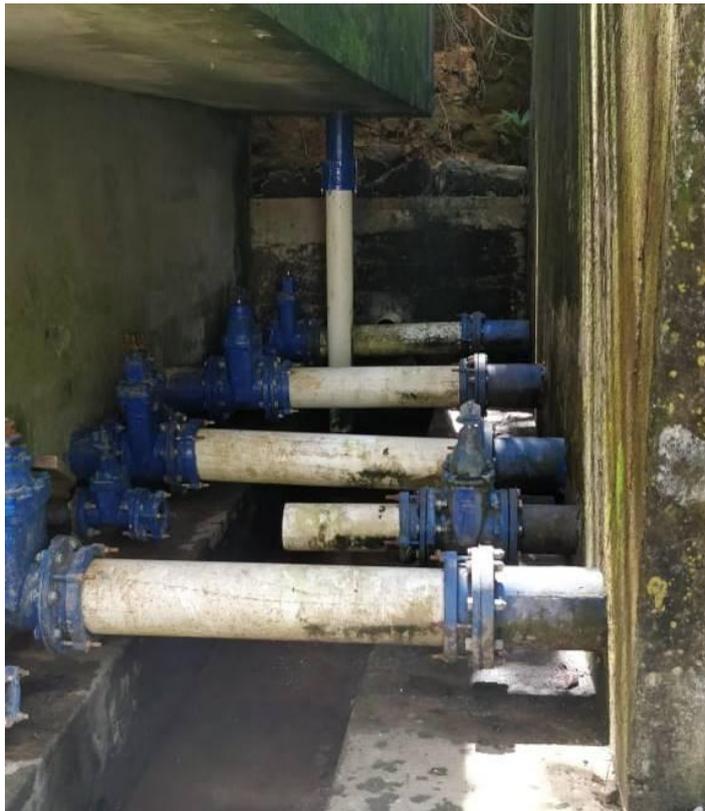
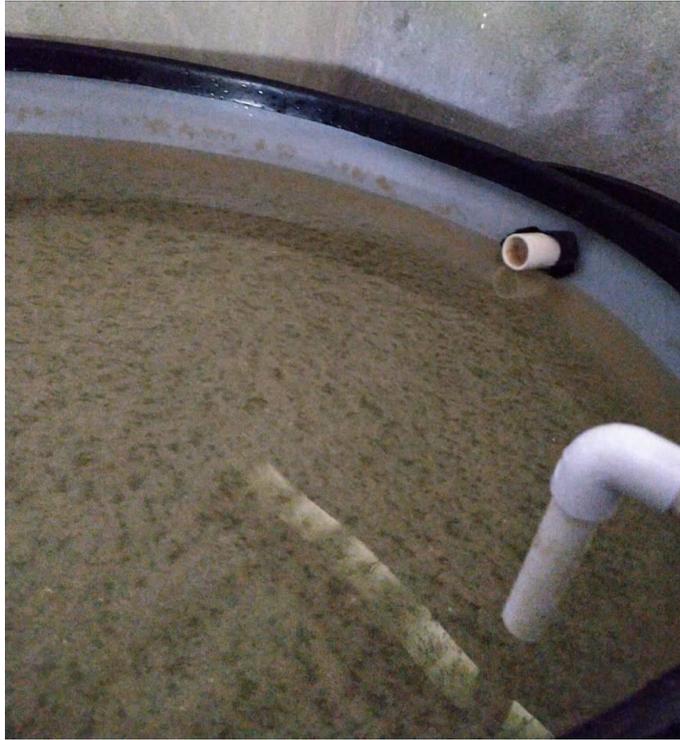
La planta de tratamiento es de tipo convencional y se encuentra en funcionamiento al momento de la visita. La planta cuenta con un cerramiento de alambre de púas y los alrededores de la planta están cubiertos por vegetación abundante, adicionalmente se evidencia deterioro en las escaleras de acceso a la planta.

Imagen 6. Planta de Tratamiento de agua potable.
Fuente: Visita SSPD 2018.

Imagen 7. Planta de Tratamiento de agua potable.
Fuente: Visita SSPD 2018.

Imagen 8. Planta de Tratamiento de agua potable.
Fuente: Visita SSPD 2018.

Imagen 9. Planta de Tratamiento de agua potable.
Fuente: Visita SSPD 2018.

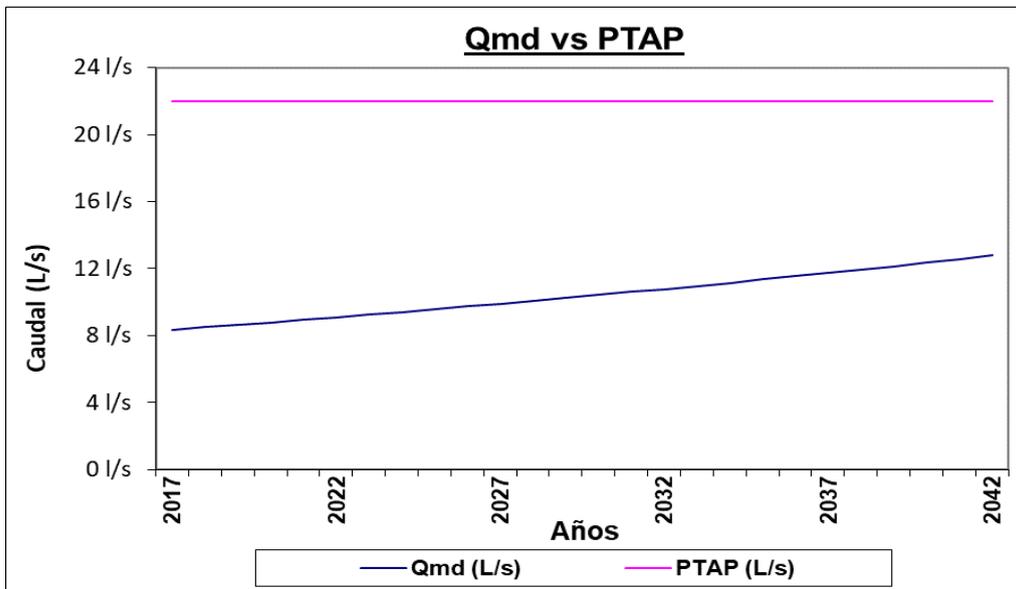
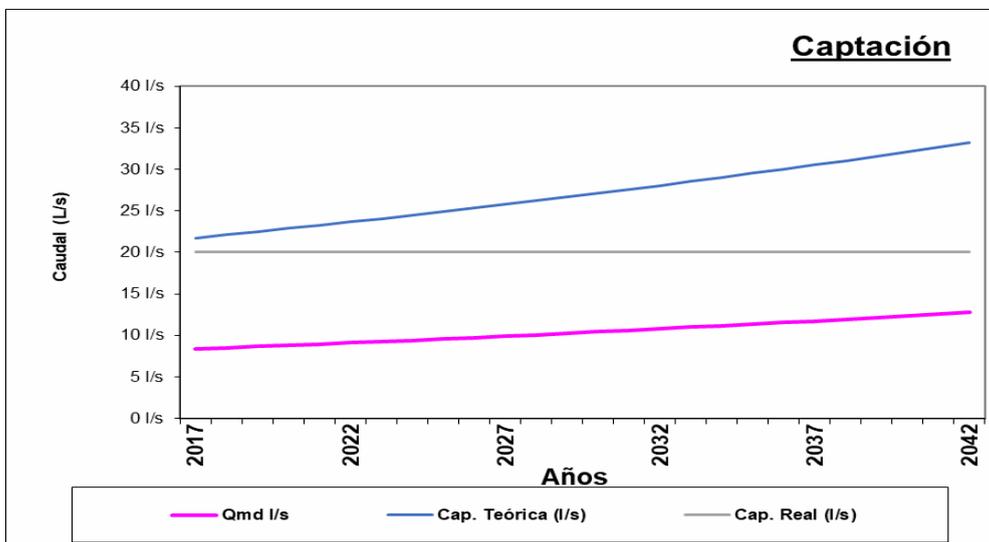
Imagen 10. Qmd vs Caudal PTAP. Fuente: Información recopilada en la visita cálculos GPP

Imagen 11. Qmd vs Cap Real. Fuente: Información recopilada en la visita cálculos GPP

- De acuerdo con lo anterior, se observa que la cantidad de agua a tratar en la PTAP sería suficiente para cubrir las necesidades del municipio de Nuquí.

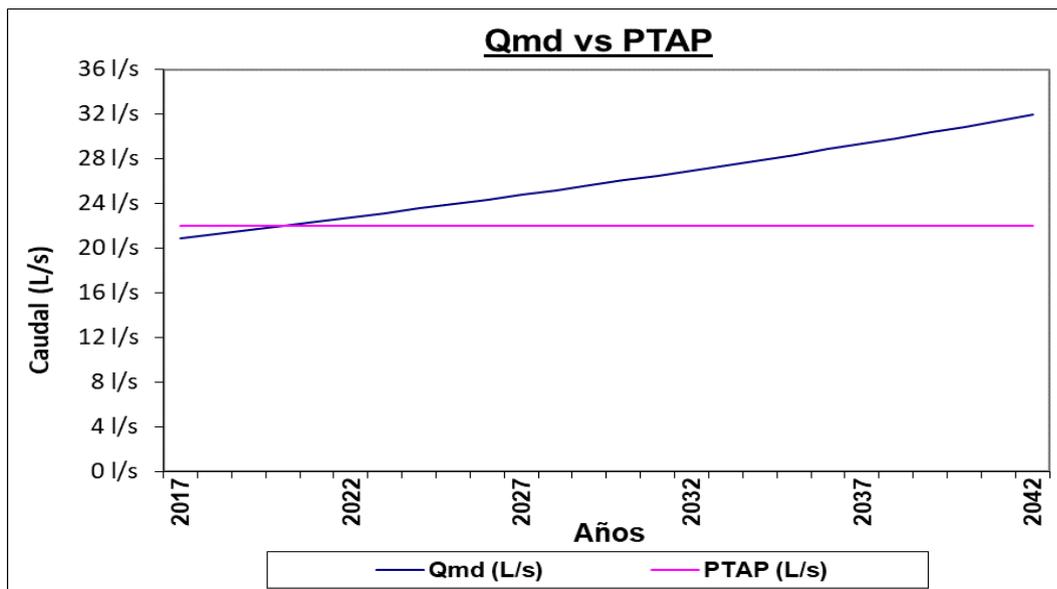
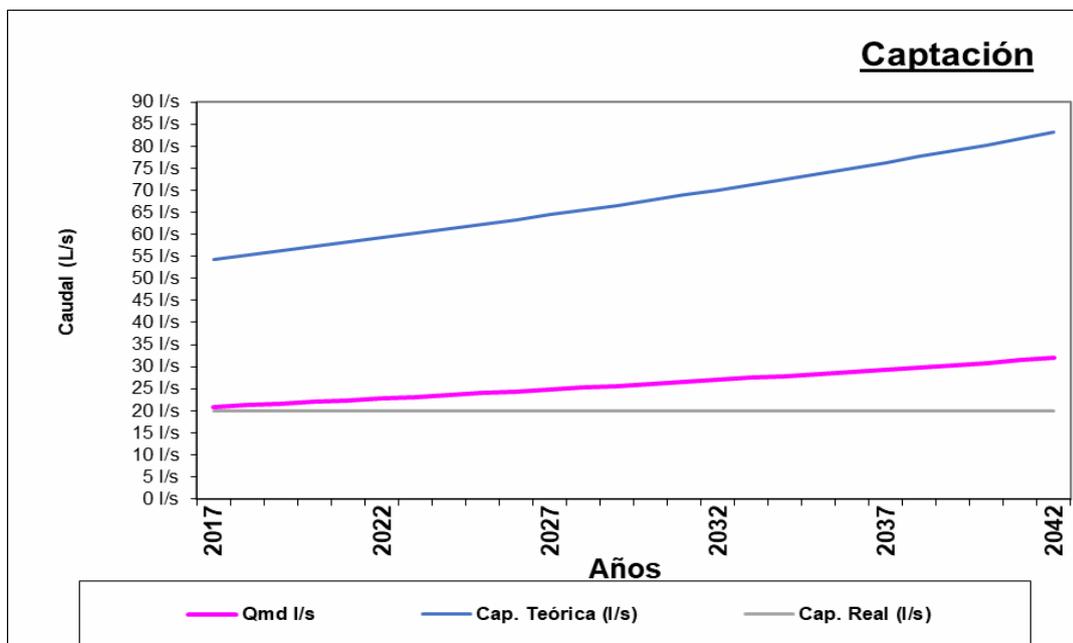
Imagen 12. Qmd vs Caudal PTAP. Fuente: Información recopilada en la visita cálculos GPP

Imagen 13. Qmd vs Cap Real. Fuente: Información recopilada en la visita cálculos GPP

- Con pérdidas de agua del 70% el caudal medio diario se encuentra muy cercano al caudal de diseño de la planta ante lo cual en un término no mayor a 3 años la planta sería insuficiente para la demanda de agua.
- Adicionalmente, el caudal captado es superior al caudal concesionado.

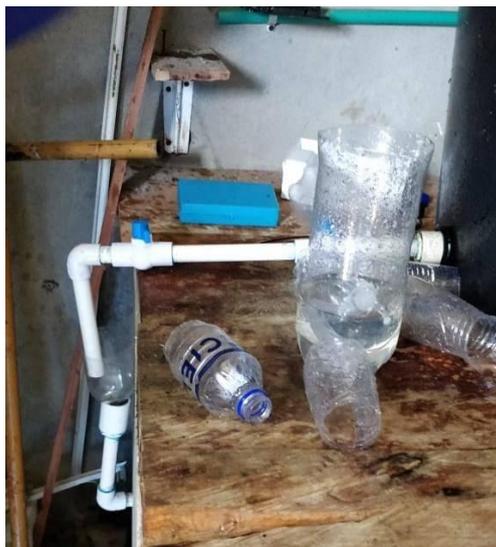
Hipoclorito de sodio al 15% (como desinfectante). El representante legal informa que se cambiará el desinfectante por Hipoclorito granular al 70%. Además, se aplica cloro líquido de manera primaria. Es decir, en un tanque de 500L se mezcla al 20% de Cloro, no se cuenta con instrumentos destinados para una dosificación óptima.

Imagen 14. Instrumentación dosificación desinfectante.
Fuente: Visita SSPD 2018.

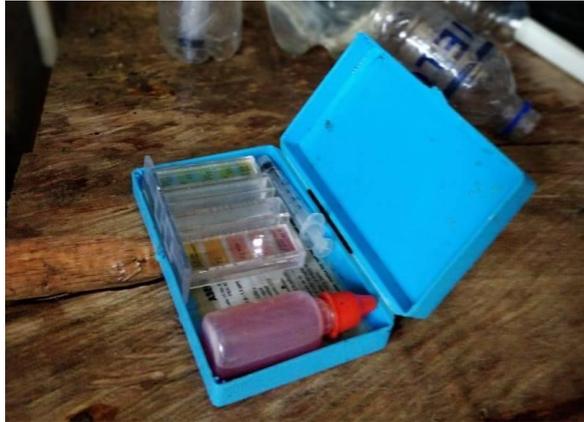
Se cuenta con un lugar para laboratorio en la planta de tratamiento, se tiene pHmetro y medición de Cloro residual, hace falta los reactivos para cloro residual. No se realiza análisis de procesos como Turbiedad, Color aparente, pH, cloro residual, Alcalinidad, dureza total, Hierro total y microbiológicos E-coli y coliformes totales.

La Resolución 2115 de 2007 en el cuadro 8 del artículo 18 establece: “*La persona prestadora debe contar con los equipos mínimos necesarios para realizar los siguientes ensayos: prueba de jarras, demanda de cloro, turbiedad, color y pH.*”, adicionalmente, el Artículo 122 de la Resolución MVCT 0330 de 2017, indica los aspectos mínimos de calidad del agua que se deben medir a la entrada y salida de la PTAP por lo que evidencia un presunto incumplimiento.

Imagen 15. Equipo de Laboratorio.
Fuente: Visita SSPD 2018.

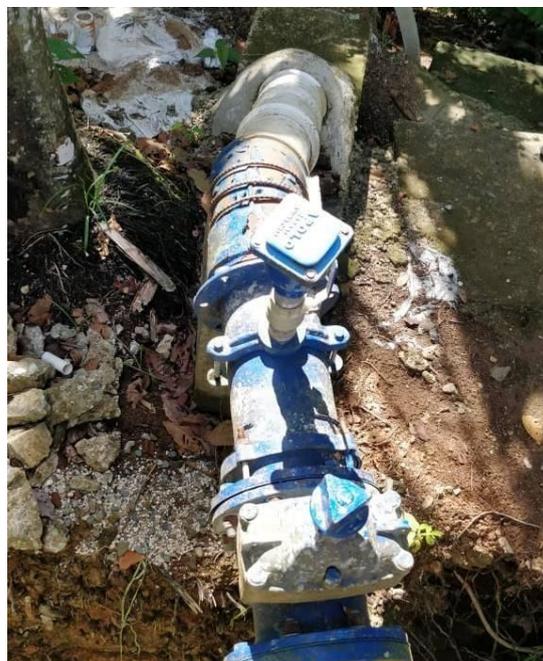
Aguas de Nuquí S.A E.S.P, realiza la medición del agua que ingresa del sistema de potabilización, ubicando macromedidores tipo Woltmann a la salida del desarenador, uno en la entrada de la PTAP, uno a la Salida de la PTAP y otro a la entrada de la red de distribución (frente al aeropuerto)

A la salida del tanque de almacenamiento no se cuenta con macromedidor por tanto, se presenta un presunto incumplimiento a lo establecido en el Artículo 73 de la Resolución MVCT 0330 de 2017. Por lo anterior, el prestador debe realizar las gestiones para implementar la medición del caudal en los puntos que faltan y se encuentran señalados en la norma.

Imagen 16. Macromedidor PTAP.
Fuente: Visita SSPD 2018.

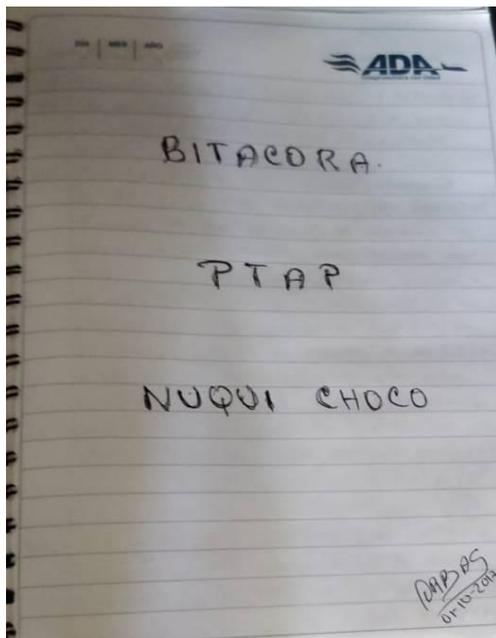
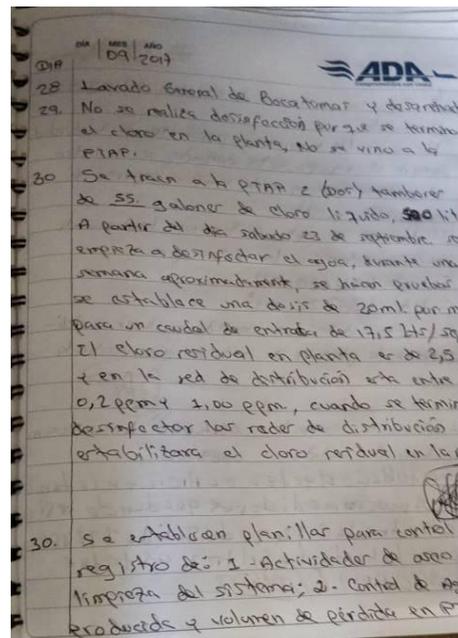
Imagen 17. Bitácora PTAP.
Fuente: Visita SSPD 2018

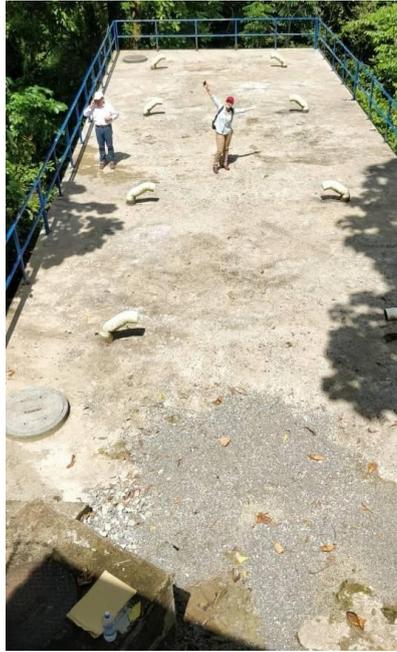
Imagen 18. Almacenamiento PTAP.
Fuente: Visita SSPD 2018

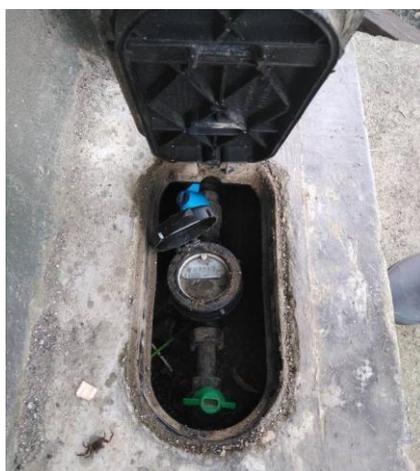
Se cuenta con micromedición¹⁵ en un 100%. Sin embargo, una vez verificada esta información en SUI se estableció que no se encuentra cargada información alguna sobre el particular.

Imagen 19. Micromedidor.
Fuente: Visita SSPD 2018.

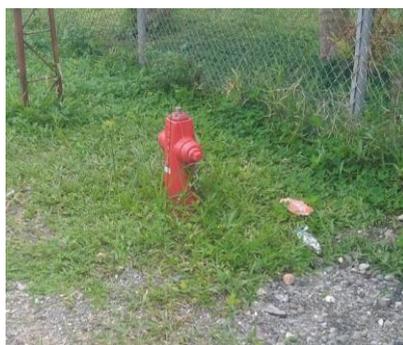
Aguas de Nuquí S.A E.S.P. informa que la red de distribución cuenta con 6 hidrantes.

Imagen 20. Hidrante.
Fuente: Visita SSPD 2018

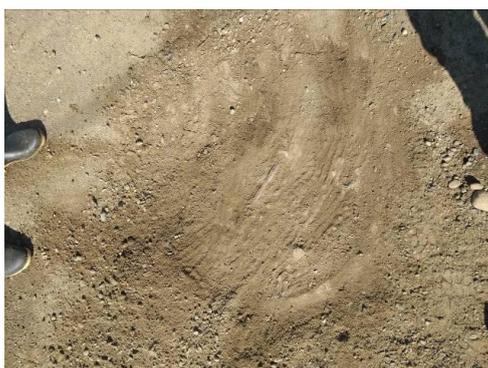
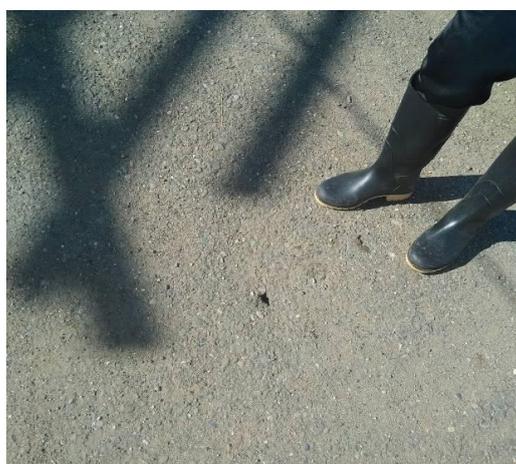
Durante el recorrido por el municipio se identificaron aproximadamente 35 cámaras de inspección, que según informó el representante legal fueron reemplazadas en el 2015. Estas se encontraban cubiertas con capa asfáltica y otras con afirmado. Se recurre al conocimiento del señor Pedro Pablo Quinto Moreno, fontanero de la empresa para localizar las cámaras, lo que genera una situación de riesgo para la empresa.

Imagen 21. Cámara de inspección cubierto de afirmado.
Fuente: Visita SSPD, 2018

Imagen 22. Cámara de inspección cubierto de asfalto.
Fuente: Visita SSPD, 2018

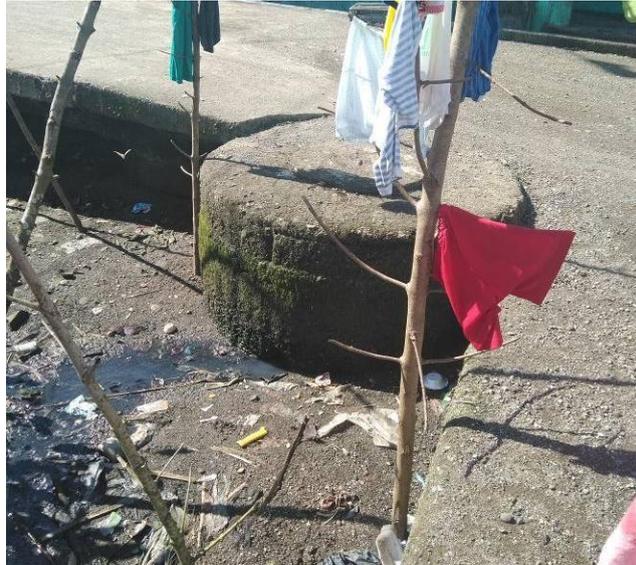
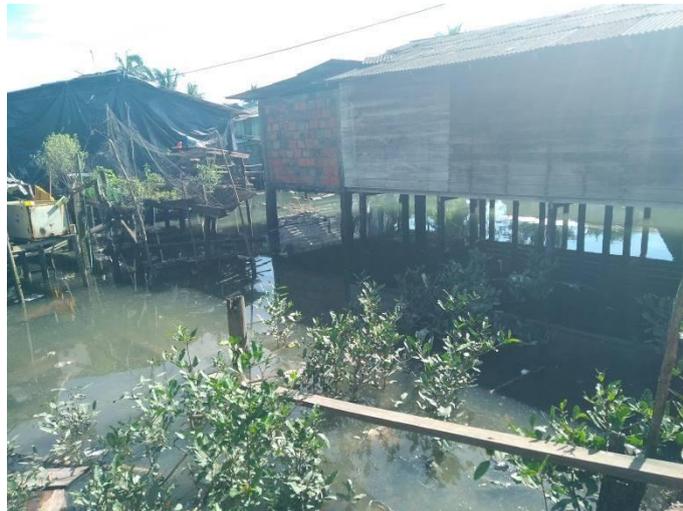
En el sector Calle La Virgen se encuentra una cámara de inspección con fuga de agua lo que ha ocasionado el empozamiento de agua residual en el sector.

Imagen 25. Pozo de inspección con fuga sector Calle de la Virgen.
Fuente: Visita SSPD, 2018

Imagen 26. Empozamiento de agua residual sector Calle de la Virgen.
Fuente: Visita SSPD, 2018

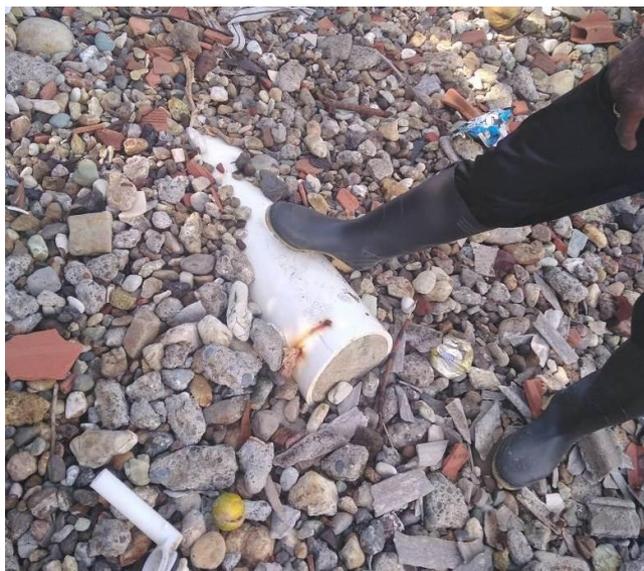
Se encuentra un punto de inicio al lado del océano pacífico con tapón de cemento debido a que la marea ocasionó daños en la cámara de inspección.

Imagen 27. Punto de inicio al lado del océano pacífico con tapón de cemento.
Fuente: Visita SSPD, 2018.

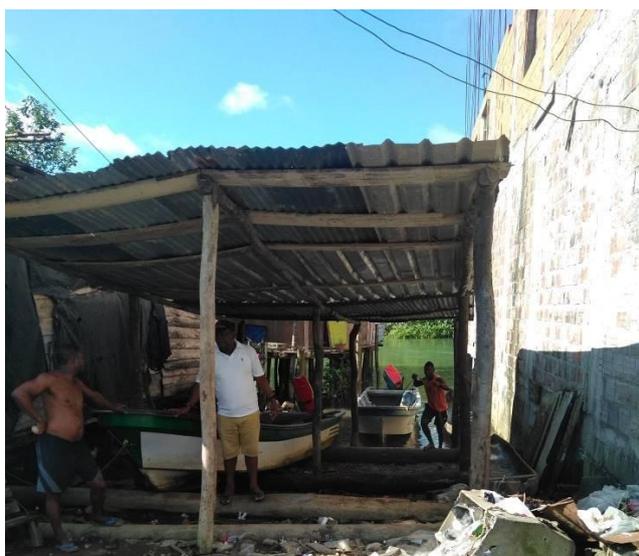
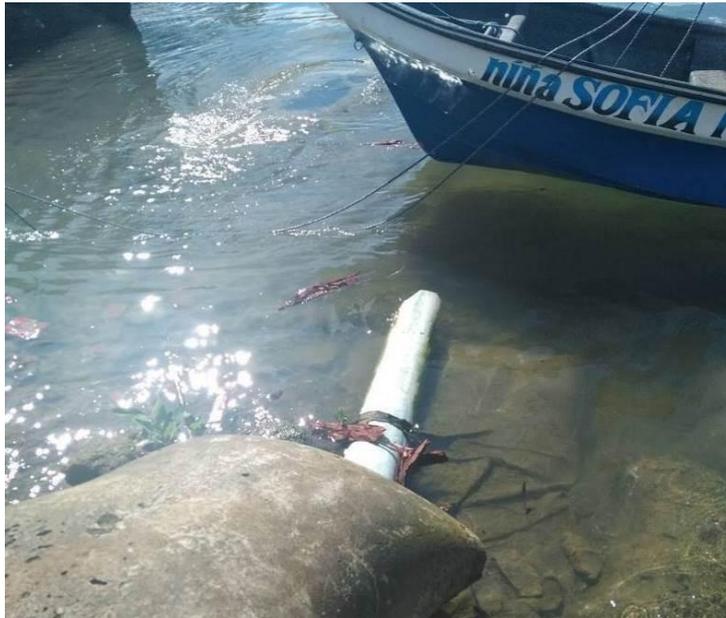
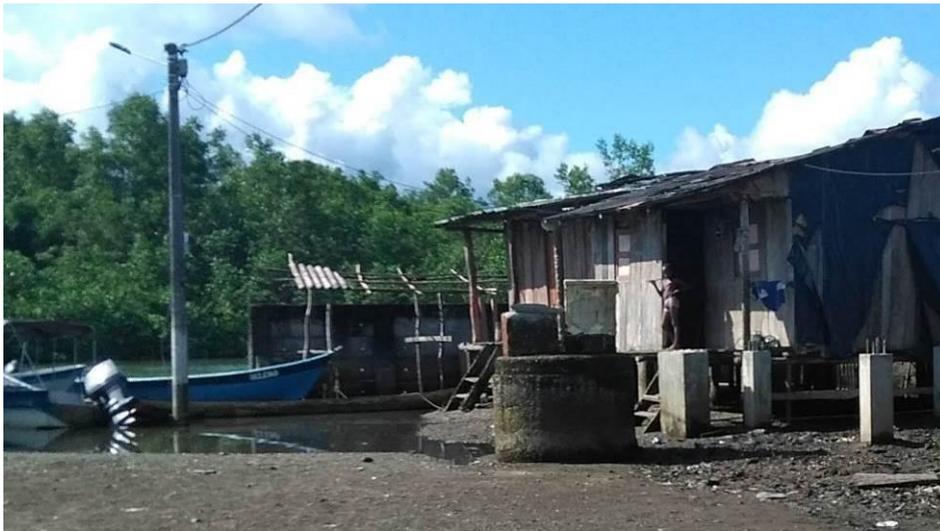
En la visita se identificó que el municipio cuenta con tres puntos de vertimiento, dos en tubería de 8 pulgadas y uno en tubería de 6 pulgadas que fue implementado como medida de contingencia debido al rebose de la cámara más próxima, la tubería se encuentra debajo del nivel de la quebrada (barrio Santander). Solo es posible inspeccionar visualmente un punto de descarga, se encuentra a menos de 20 m de la vivienda más cercana. El cuerpo receptor es la Quebrada Ancachí, que se une al río Nuquí y finalmente desembocan al océano pacífico.

Imagen 28. Vertimiento 1 Quebrada Ancachí, tubería subacuática. Fuente: Visita SSPD, 2018.

Imagen 29. Vertimiento 2 Quebrada Ancachí.
Fuente: Visita SSPD, 2018.

Imagen 30. Vertimiento 3 Quebrada Ancachí, tubería subacuática.
Fuente: Visita SSPD, 2018.

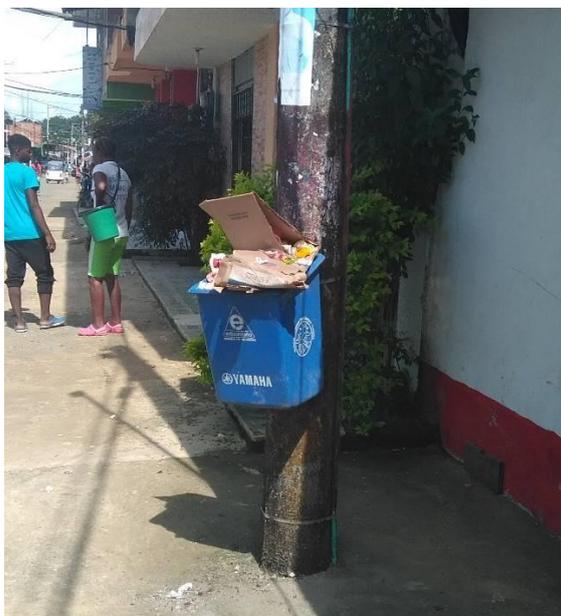
En visita de inspección realizada en junio de 2018 se verificó que en el municipio de Nuquí se encuentran canastillas públicas ubicadas en las principales calles del municipio, en adición, en el PGIRS se encuentra información de 16 cestas instaladas, adicionalmente, se tiene información de más cestas instaladas donadas por una organización de las cuales no se tiene inventario.

Imagen 31. Cestas públicas. Fuente: Visita SSPD, 2018

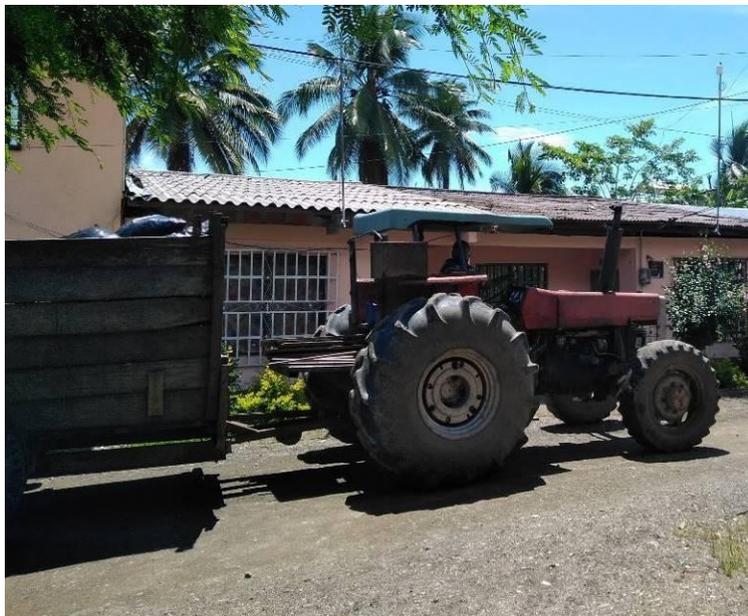
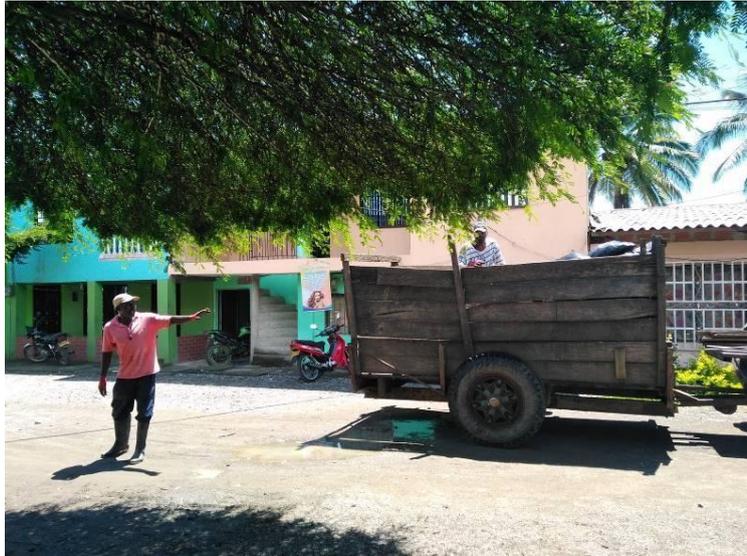
Aguas de Nuquí S.A. E.S.P. indicó que la recolección de residuos se realiza en las aceras de las calles donde tiene acceso el tractor.

Imagen 23 Recolección de residuos.
Fuente: Visita SSPD, 2018

Imagen 32 Recolección de residuos.
Fuente: Visita SSPD, 2018

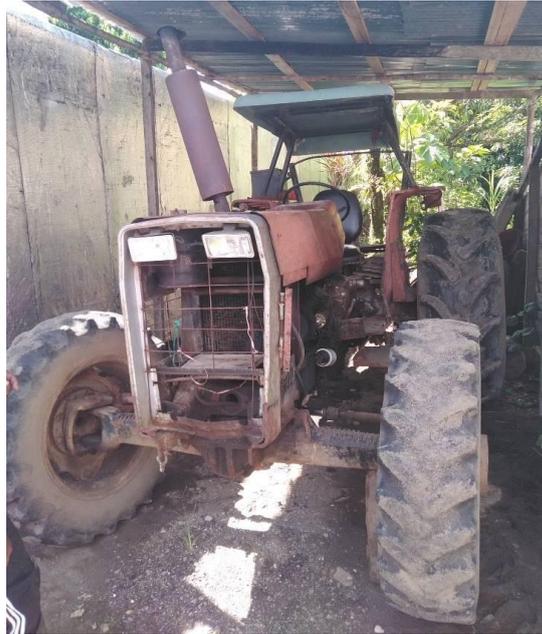
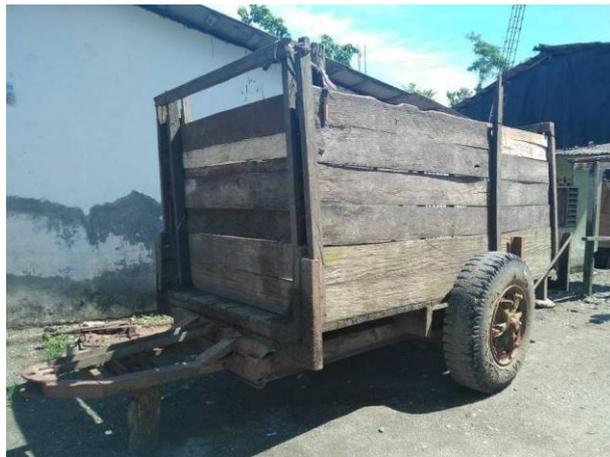
El prestador no cuenta con vehículo recolector de respaldo, en caso de daño del tractor.

Verificando en SUI el prestador no tiene registrado ningún vehículo para realizar la actividad de recolección y transporte.

Imagen 33. Vehículo recolector. Fuente: Visita SSDP, 2018.

Imagen 34. Vehículo recolector. Fuente: Visita SSDP, 2018

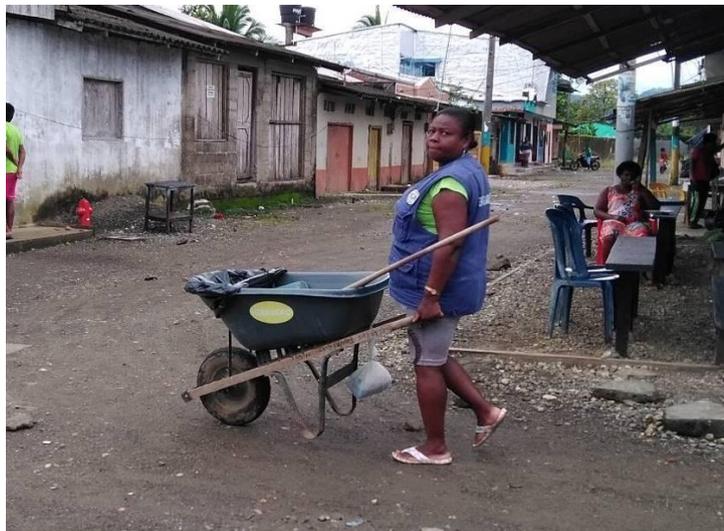
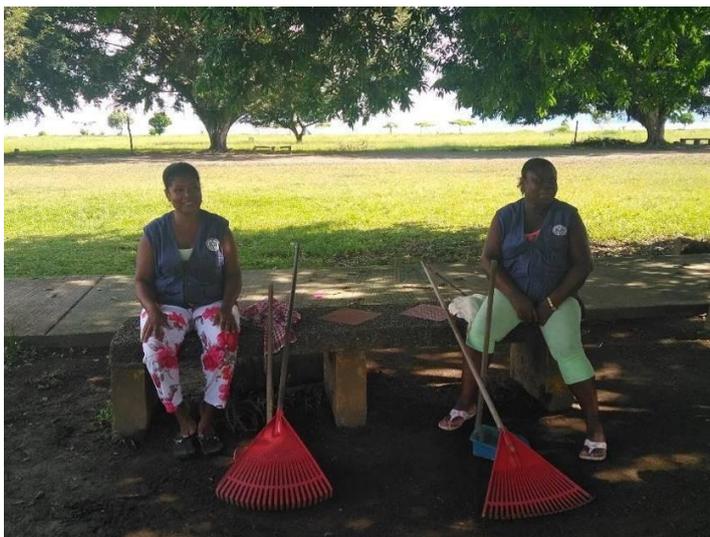
Equipo Protección Personal: Chaleco identificativo de la empresa, tapabocas, guantes y botas, no obstante, fue posible verificar en visita de inspección de 2018 que los operarios no hacen uso del equipo de protección personal.

Imagen 35. Personal encargado de la actividad de barrido.
Fuente: Visita SSDPD, 2018

Imagen 36. Personal encargado de la actividad de barrido.
Fuente: Visita SSDPD, 2018

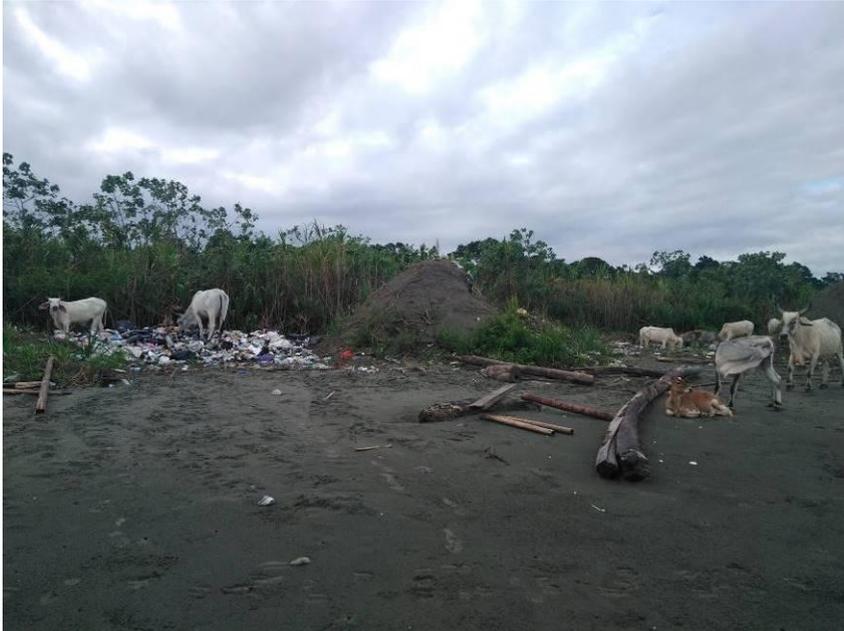
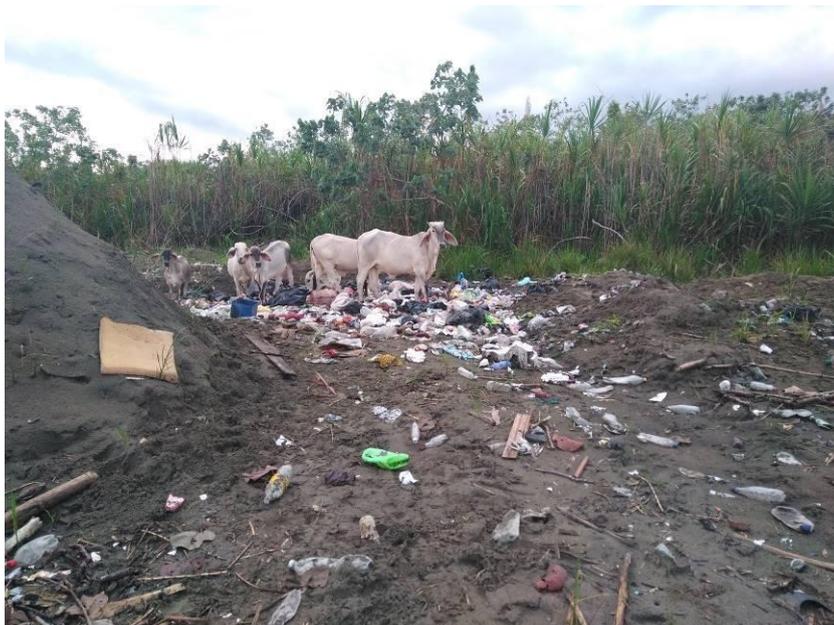
El predio no cuenta con aislamiento perimetral lo que permite el ingreso de terceros. Aunado a lo anterior, no presenta valla informativa ni logos de la empresa.

Imagen 37. Acceso al botadero a cielo abierto.
Fuente: Visita SSPD 2018.

Imagen 38. Acceso al botadero a cielo abierto.
Fuente: Visita SSPD 2018.

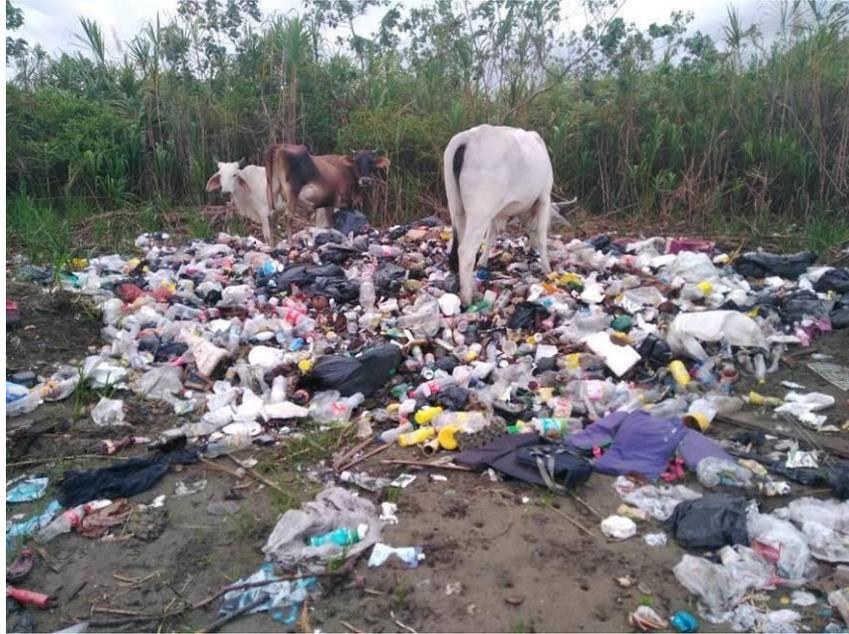
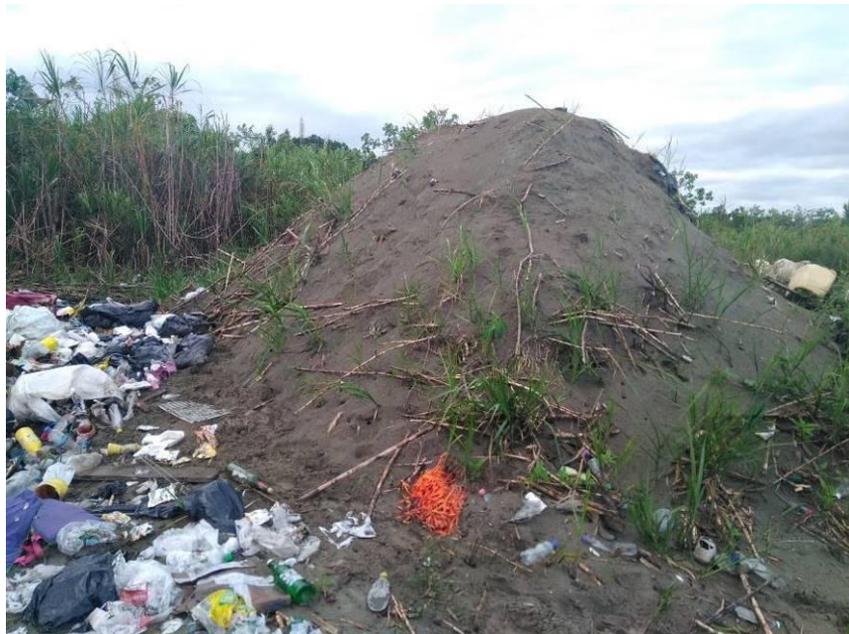
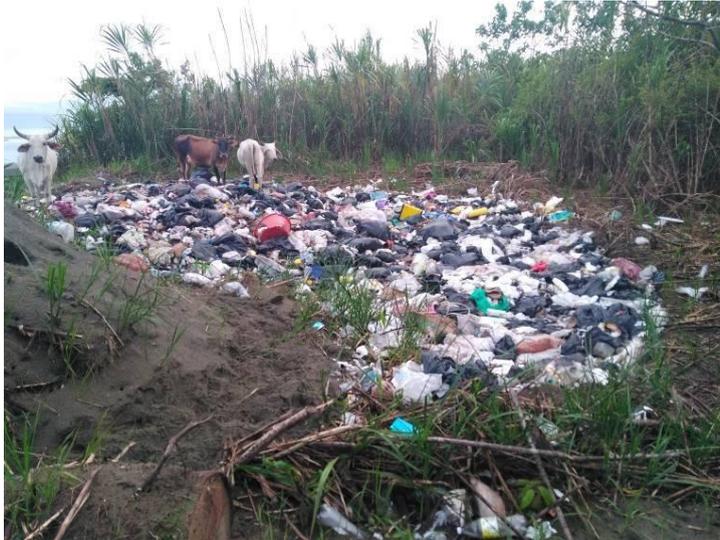
Imagen 39. Lugar de disposición de residuos en el botadero a cielo abierto.
Fuente: Visita SSPD 2018.

Imagen 40. Lugar de disposición de residuos en el botadero a cielo abierto.
Fuente: Visita SSPD 2018.

Imagen 41. Lugar de disposición de residuos en el botadero a cielo abierto.
Fuente: Visita SSPD 2018.

Compactación de Residuos: En el botadero a cielo abierto localizado en el municipio de Nuquí no se realiza compactación de residuos de ningún tipo.

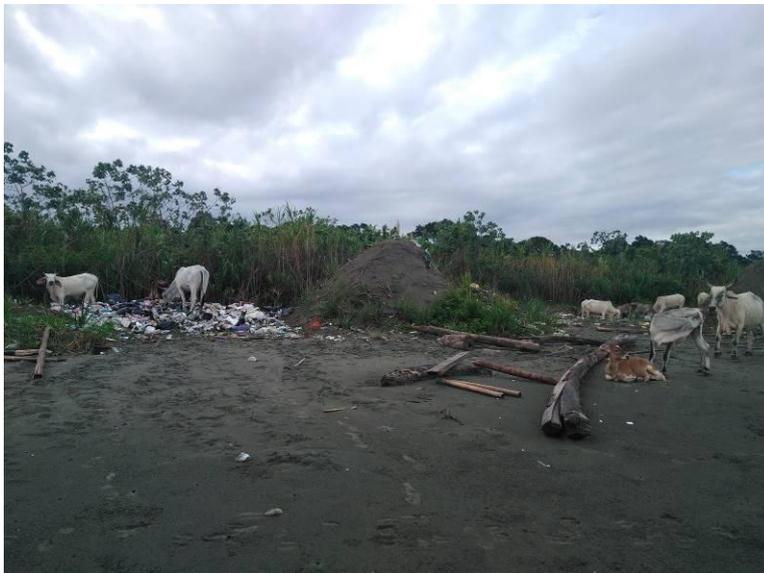
Control de vectores y roedores: Durante la visita de inspección el prestador no informó la realización de control de plagas, no obstante, se pudo verificar que el botadero tenía presencia de animales grandes.

Imagen 42. Presencia de ganado en el botadero a cielo abierto.
Fuente: Visita SSPD 2018.
