EVALUACIÓN INTEGRAL DE PRESTADORES

**ASOCIACION DE SERVICIOS PÚBLICOS
COMUNITARIOS SAN ISIDRO I Y II SECTOR SAN
LUIS Y LA SUREÑA ESP- ACUALCOS**
NIT 800126880 - 9

**SUPERINTENDENCIA DELEGADA PARA ACUEDUCTO,
ALCANTARILLADO Y ASEO**

**ASOCIACION DE SERVICIOS PÚBLICOS COMUNITARIOS SAN ISIDRO I Y II
SECTOR SAN LUIS Y LA SUREÑA ESP- ACUALCOS (ID-1922)
NIT 800126880 - 9
ANALISIS AÑOS 2017 – 2018**

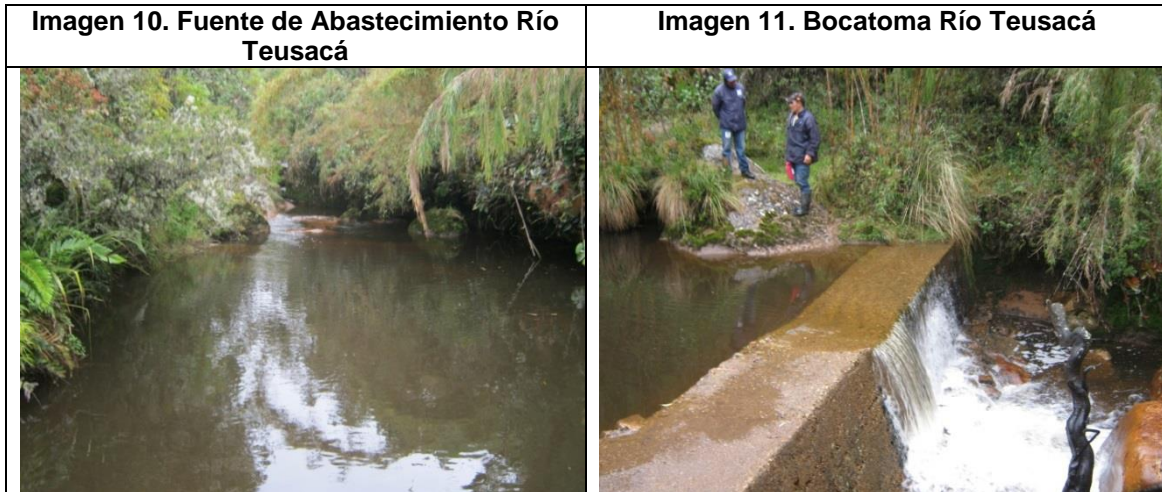
Aspecto	Descripción
Tipo	Superficial Lateral
Edad de la infraestructura	38 años
Sistema de aforo	Sistema de macromedición a la salida del desarenador

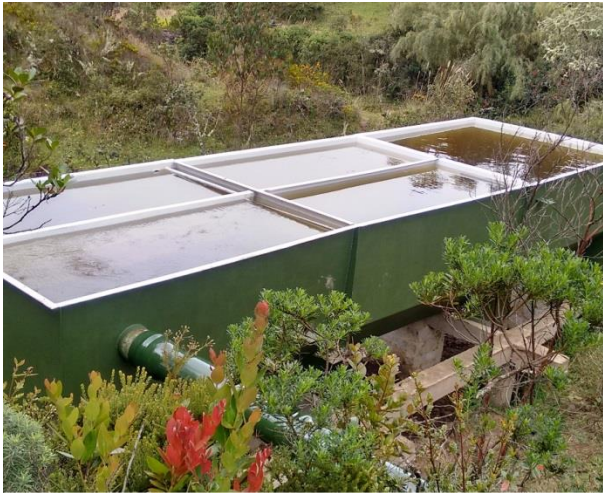
Imagen 13. Características Desarenador ubicado en la Bocatoma

- Uno ubicado en la bocatoma, el cual consiste en una infraestructura en acero inoxidable, tiene una longitud de 8 m, por una altura de 1.5 m y un ancho de 2 m.
- De acuerdo con información registrada en el Plan de Emergencias y Contingencias, existe otro desarenador cerca a la bocatoma construido en mampostería, no obstante de acuerdo con información suministrada por el prestador, esta infraestructura no se encuentra operativa. Al consultar el concepto técnico emitido por la Entidad Ambiental en el Auto 0324 de marzo 27 de 2017, se identifica que este desarenador presenta problemas estructurales, con presencia de agrietamientos, lo que impide su correcto funcionamiento.
- El segundo desarenador de tipo convencional, se encuentra ubicado a 12 kilómetros de la bocatoma, a la entrada de la PTAP nueva, con capacidad de 15 m³

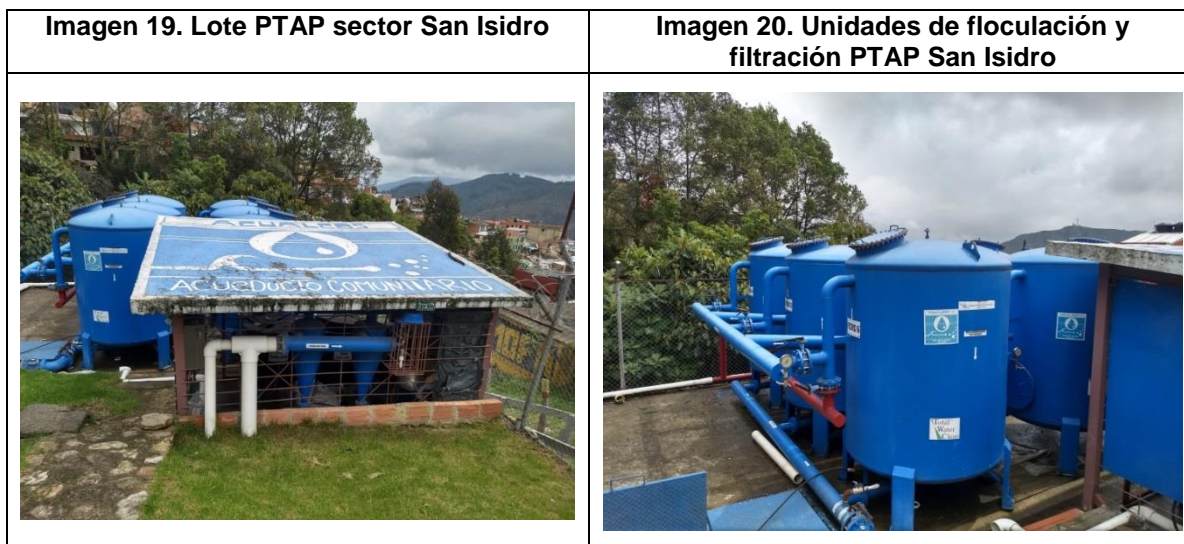
Al momento de la visita, la planta ubicada en la estación de bombeo se encontraba inoperativa. El prestador manifestó que se hace operativa en situaciones de emergencia para garantizar el abastecimiento a la población, siendo el sistema de tratamiento principal, el ubicado en las instalaciones del prestador.

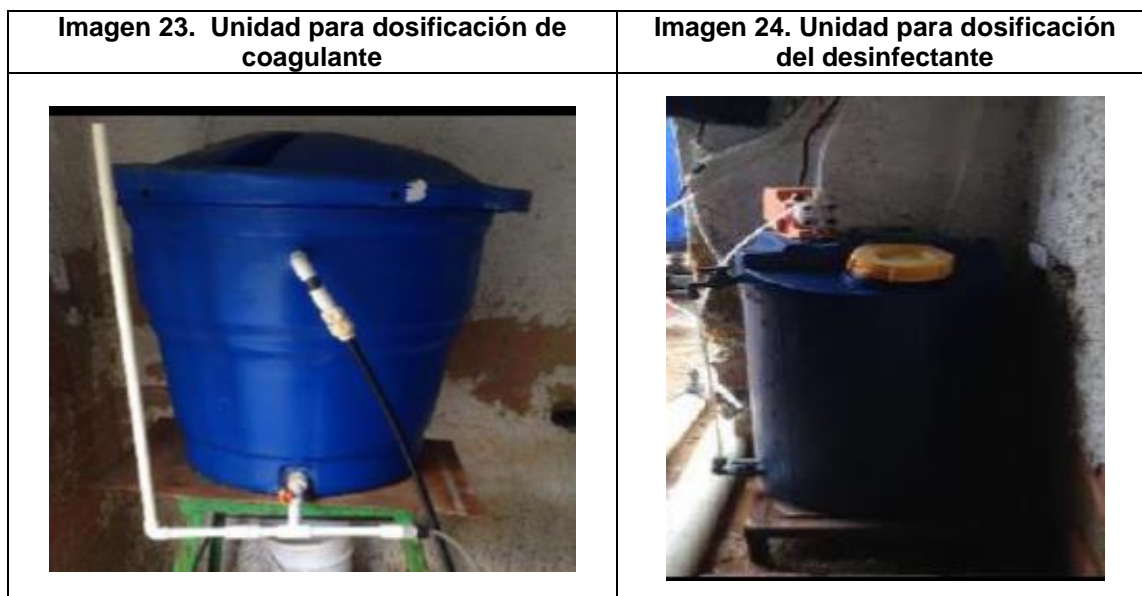
Durante la visita de inspección se verificó el proceso de potabilización del agua en la PTAP antigua, en el cual se emplea Sulfato de Aluminio tipo A en polvo (como coagulante), soda cáustica (alcalinizante) e hipoclorito de sodio (como desinfectante).

Se observó en el sitio el proceso de dosificación del coagulante y desinfectante en operación normal.

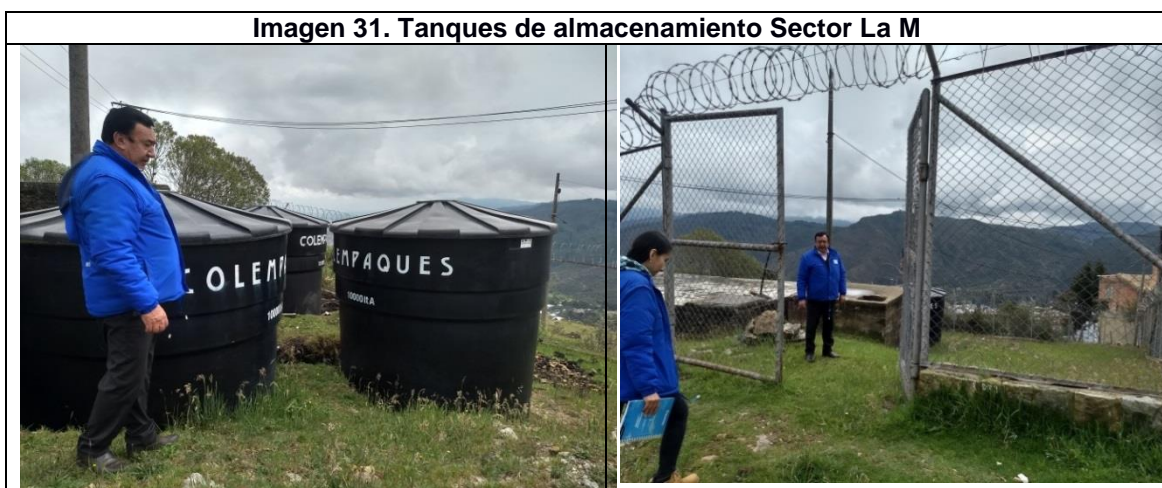
Localización	Cantidad	Volumen	Material
Instalaciones administrativas	3	180m ³ , 460m ³ y 760m ³	Concreto
Estación de bombeo	1	280m ³	Concreto
Sector La M Parte Alta	3	10 m ³	Plástico
	1	80m ³	Concreto
Cabecera de San Isidro	1	10m ³	Fibra de vidrio
	1	10m ³	Plástico
Vivero 1	1	500m ³ – No operativo	Recubrimiento en aluminio
Vivero 2	1	500m ³ – No operativo	Recubrimiento en aluminio

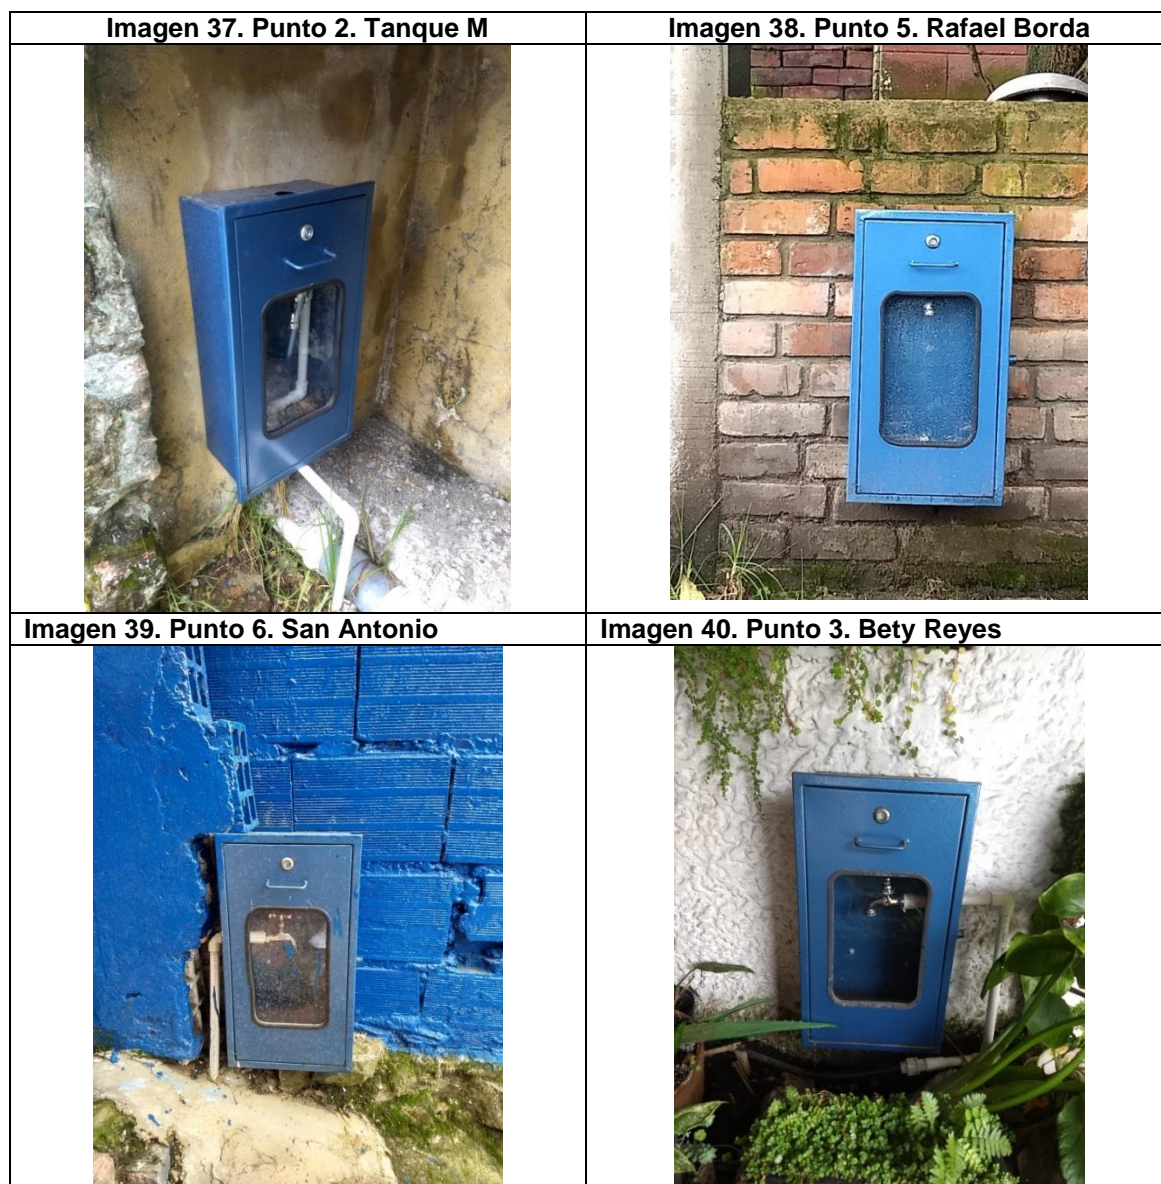
Durante la visita de inspección, si bien se visitaron los seis puntos, se cuenta con registro fotográfico de los siguientes cuatro puntos.

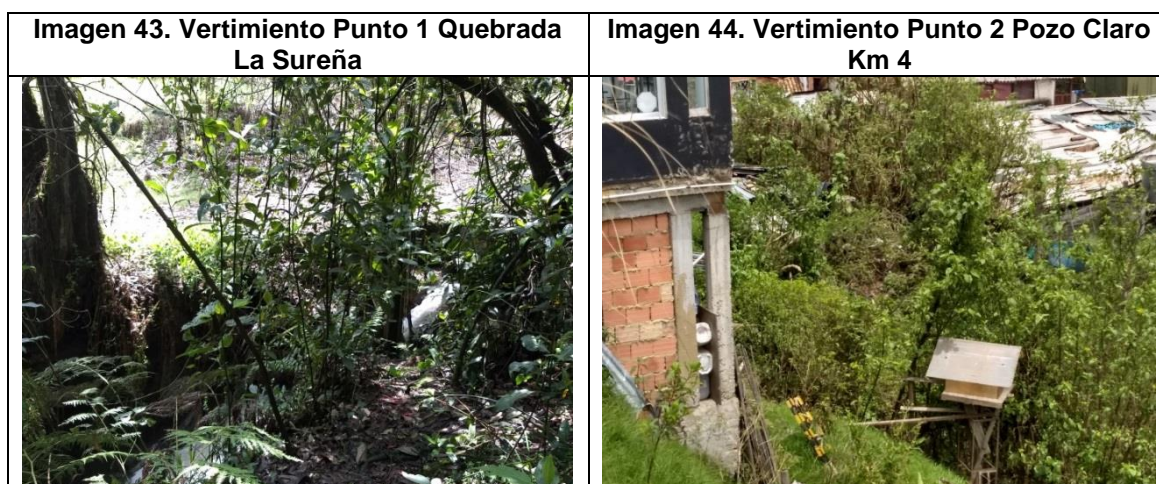
- Punto 1 Quebrada La Sureña
- Punto 2 Pozo Claro Km 4
