EVALUACIÓN INTEGRAL DE PRESTADORES

**ACUEDUCTO ALCANTARILLADO ASEO Y ENERGIA ELECTRICA DE
URIBIA S.A.S E.S.P**

Bogotá, diciembre de 2019

ACUEDUCTO ALCANTARILLADO ASEO Y ENERGIA ELECTRICA DE URIBIA S.A.S E.S.P ID- 23504

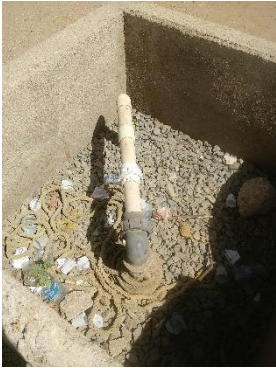
Fotografía	<p style="text-align: center;">Pozo #6</p>

Estado	Durante la visita un módulo está fuera de operación,
Manual de operaciones	No – Se cuenta con manual de limpieza.
Cerramiento	Si
Horas de operación PTAP	24
Tanque de almacenamiento	<p>2 tanques semisubterráneos.</p> <ul style="list-style-type: none"> - 320 me - 250 m³ <p>Tanque elevado</p> <ul style="list-style-type: none"> - 250 m³
Tratamiento de lodos	<p>Agua de rechazo se envían a un tanque de capacidad de 80 m³. Una vez se llena el tanque el agua se bombea para el arroyo kutanamana.</p>

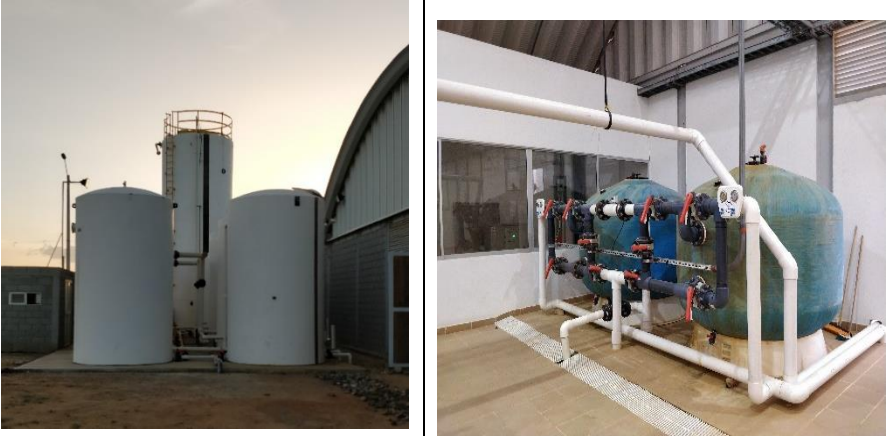
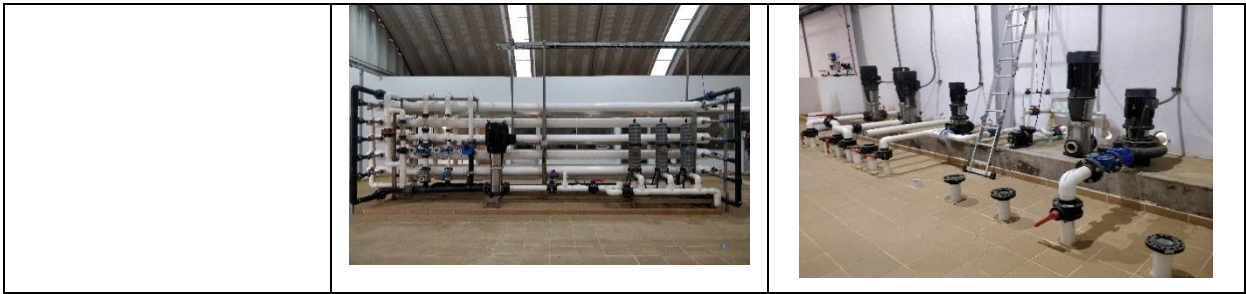
Aspecto	Descripción
Localización	Cabecera municipal.
Tipo de planta	Osmosis inversa
Edad	2019
Procesos	<p>Pozo profundo # 16 500 mt de la PTAP</p> <ul style="list-style-type: none"> - Pretratamiento - Tanque de oxigenación - Tanque de sedimentación 2 trabajan en paralelo - Filtración (arena, zeolitas y gravas) - Almacenamiento 20000 mil litros pretratamiento. - Succión – bomba de baja 25 hp - Filtros de baja presión 2 – trabaja en paralelo 3 bar - Osmosis inversa relación 70/30 - Sensor de presión 3 bar - 14 bar para presión 200 psi. - Tanque de almacenamiento - Antiincrustante 7 cm³ / me de agua tratada - Cloración. 1ppm
Caudal de diseño (m ³ /h)	40
Caudal operativo (m ³ /h)	37
Medición de caudales	No
Estado	Durante la visita está fuera de operación, por fallas en el fluido eléctrico.
Manual de operaciones	No
Cerramiento	Si
Horas de operación PTAP	0.40 minutos
Tanque de almacenamiento	100 m ³ y 20 m ³

Tratamiento de lodos	Agua de rechazo, se manda a una laguna.
Fotografías

Este sistema está en puesta en marcha y pretende operar para el llenado de carrotanques que abastecen la zona rural.

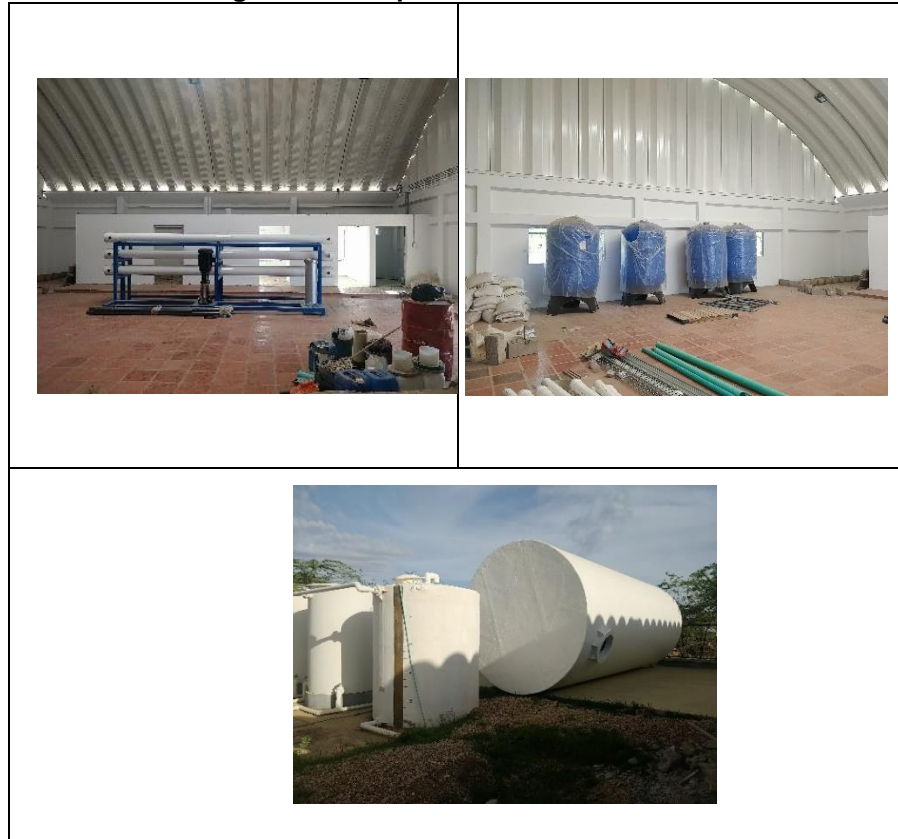
Imagen 6 Nueva planta de osmosis inversa

Actualmente con recursos regalías se está construyendo una nueva planta de osmosis inversa, con capacidad de 30 a 35 m³/hora. El avance de la obra es de 65% y se considera que finalice en agosto de 2019.

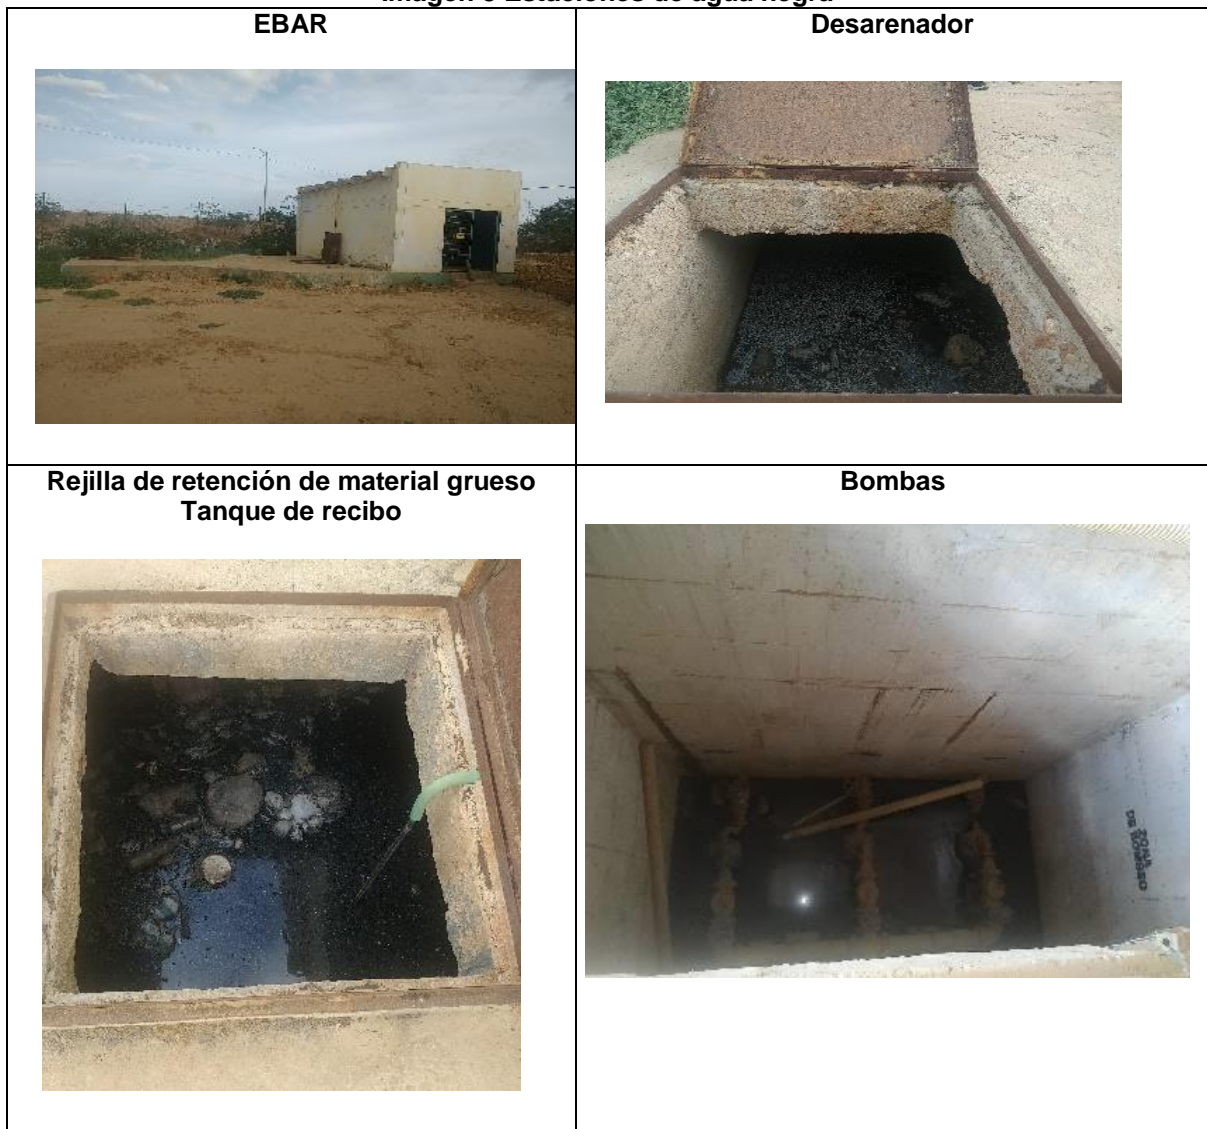
Imagen 8 Estaciones de agua negra

La tubería de impulsión transporta las aguas residuales desde la estación de bombeo hasta las lagunas de oxidación, con una tubería en pvc de diámetro de 10" y una longitud de 150 m.

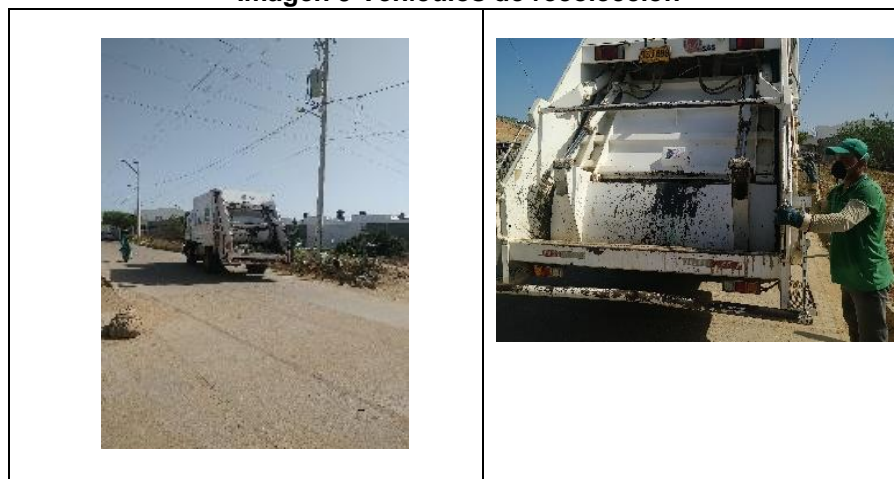
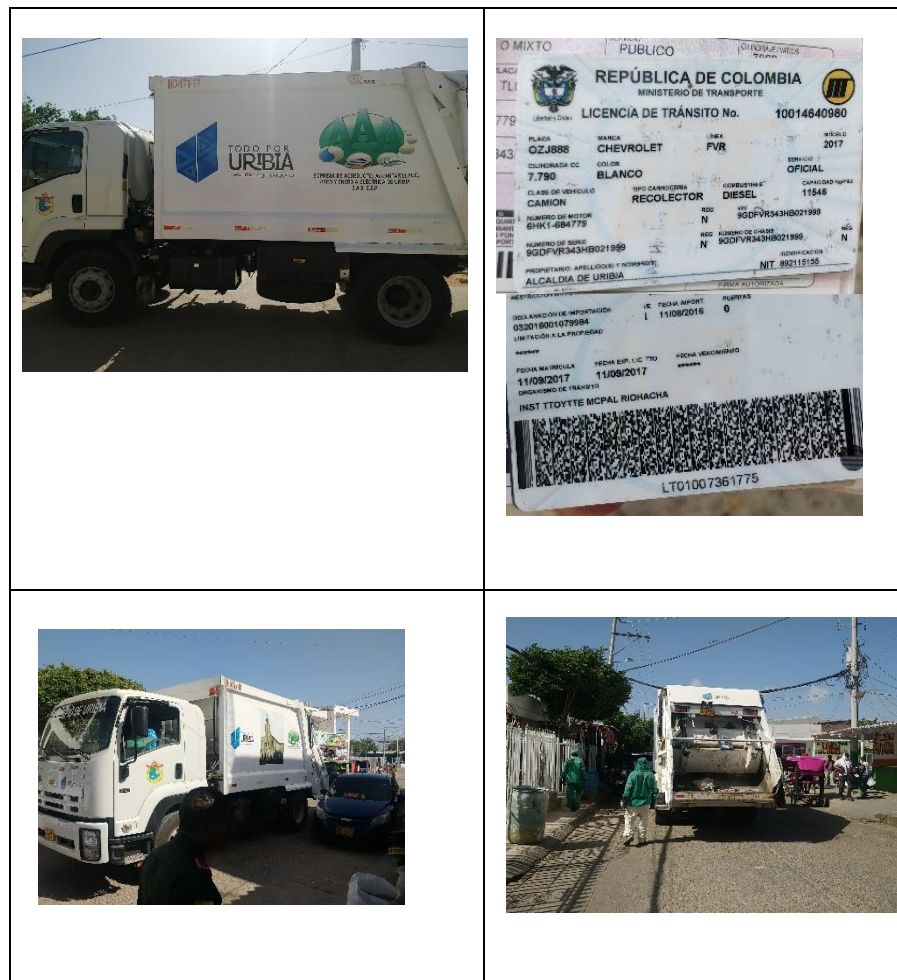
Imagen 9 Vehículos de recolección

2. Para garantizar la actividad de recolección, las personas prestadoras deberán contar con los equipos y mecanismos suficientes que garanticen la suplencia en los casos de averías y el mantenimiento de los mismos. Estos equipos deberán cumplir con las características de los vehículos recolectores definidas en este decreto. El servicio de recolección de residuos no podrá ser interrumpido por fallas mecánicas.		X	El prestador cuenta con vehículo suplente pero se encuentra averiado en el momento de la visita

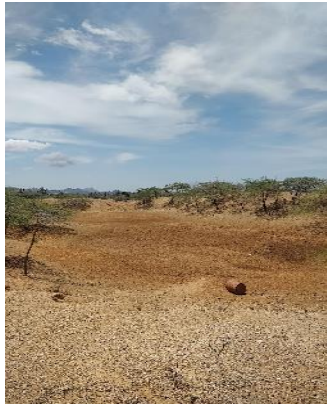
<p>Jaguey. La comunidad tiene un Jaguey pero se encuentra seco.</p>
---	--

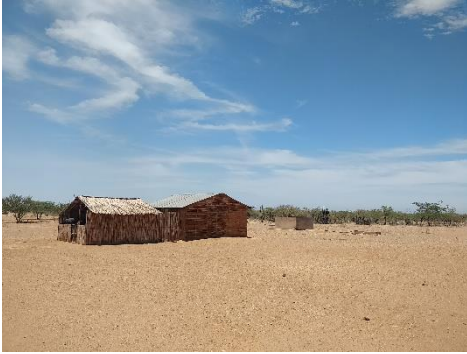
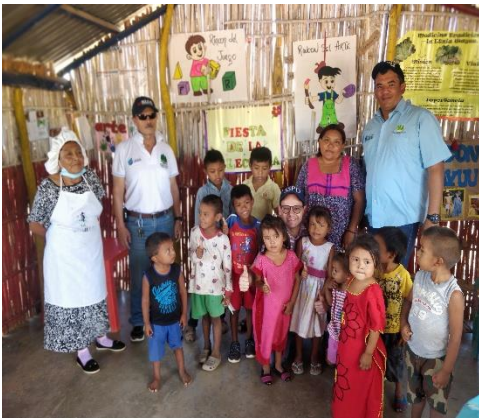
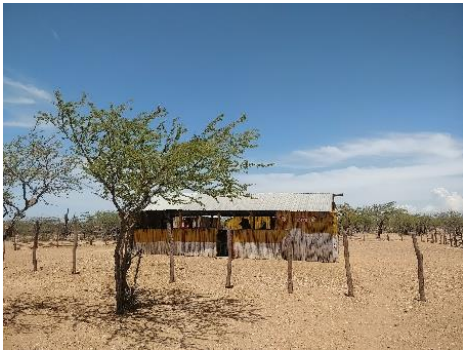
Imagen 13 Comunidad Yarralein

<p>Se abastece por carrotanque cada 15 días. A cada familia se le suministra 1000 litros en un tanque de PVC.</p>
