# **EVALUACIÓN INTEGRAL DE PRESTADORES**

## **ACUEDUCTO CERRO DE SAN ANTONIO – UTSEPSA**

**SUPERINTENDENCIA DELEGADA PARA ACUEDUCTO,  
ALCANTARILLADO Y ASEO**

**Bogotá, septiembre de 2020**

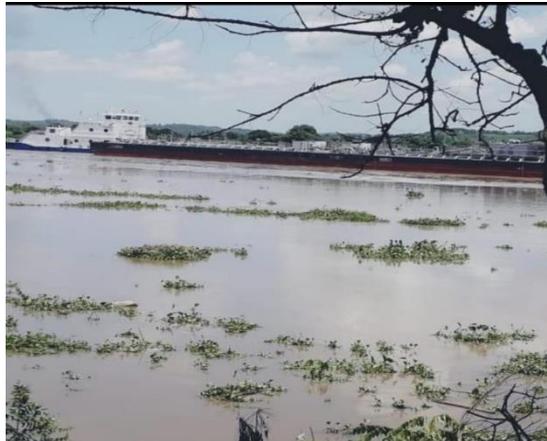
*Imagen 8. Fuente de abastecimiento – Río Magdalena*

De acuerdo con lo informado por el prestador, la fuente de abastecimiento es el río Magdalena, el cual, a la altura de calamar cuenta con un caudal de alrededor de 7.100 m<sup>3</sup>/s, lo que hace que el sistema sea confiable en términos de volumen de agua disponible.

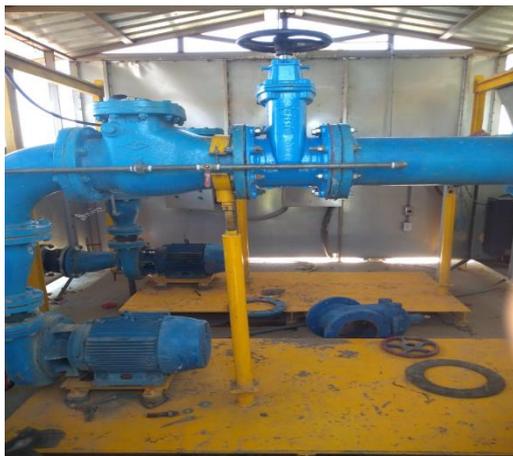
**Imagen 9. Motobombas**

La captación se realiza por medio de una barcaza flotante, la cual cuenta con dos equipos de bombeo de 20Hp con capacidad de 51 l/s, conectados cada una con su succión garantizando continuidad en la captación.

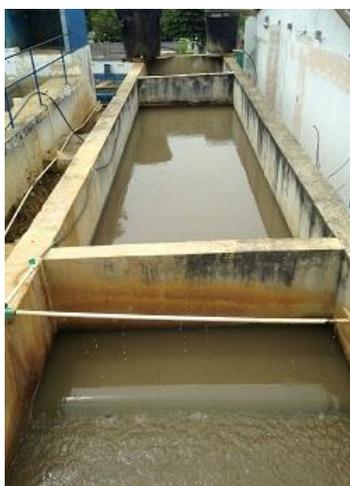
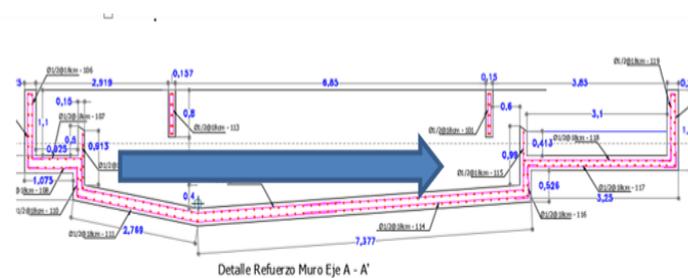
**Imagen 1.** *Desarenador*

El primer componente del sistema de tratamiento del municipio de Cerro de San Antonio, es un desarenador, el cual cuenta con dimensiones de 2 metros de ancho por 9,2 metros de longitud con profundidad variable.

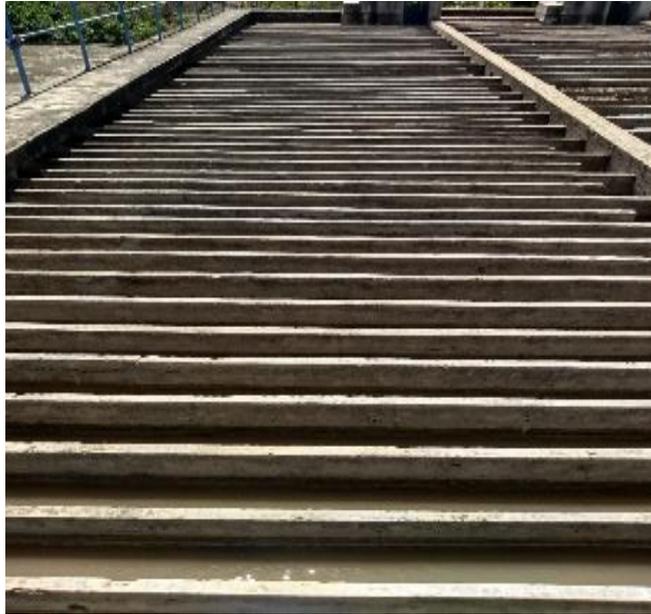
**Imagen 2. Floculadores**

A continuación, el agua pasa por dos floculadores de flujo horizontal cada uno con capacidad de tratar 18,8 l/s.

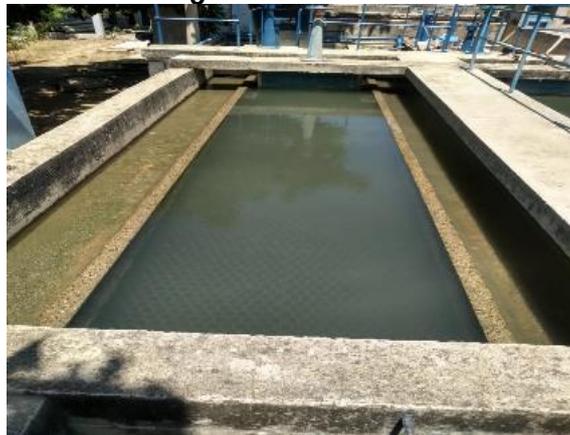
**Imagen 3. Sedimentador**

El agua proveniente de los floculadores se dirige a dos sedimentadores de alta tasa. Cada sedimentador tiene capacidad para tratar 18,38 l/s.

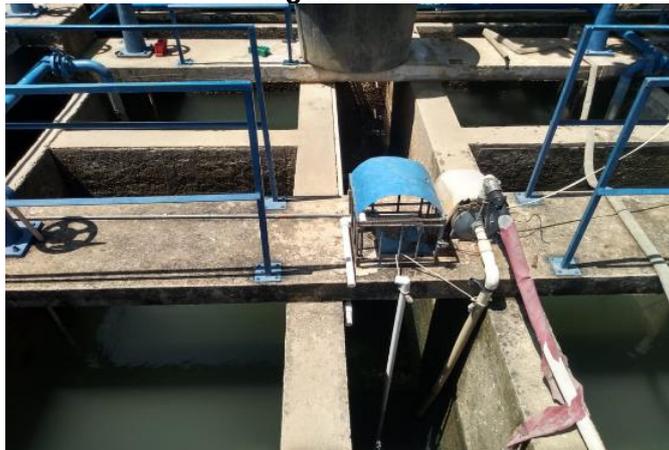
**Imagen 4. Filtros**

A continuación, el agua es transportada a 4 filtros de flujo descendente, cada uno con capacidad de tratar 13,46 l/s. Los filtros cuentan con sistema de autolavado y sistema de aireación para el lavado.

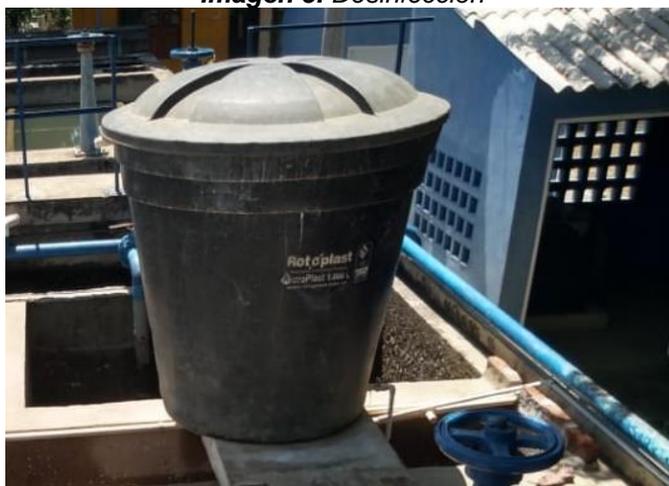
**Imagen 5. Desinfección**

Finalmente, se realiza el proceso de desinfección dosificando hipoclorito de calcio al 70%. La solución se realiza diluyendo 4 Kg de hipoclorito en 500 litros de agua y se aplica 1l/min de esta solución al agua que sale de los filtros.

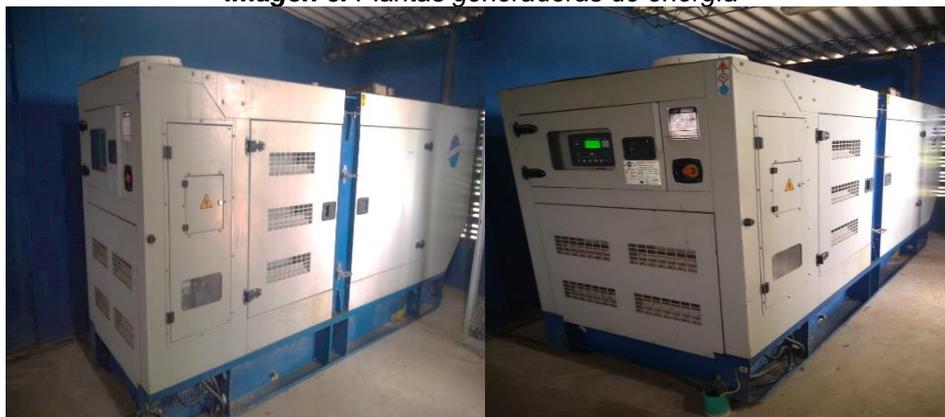
**Imagen 6. Plantas generadoras de energía**

Como respaldo para la operación, el sistema cuenta con plantas de emergencia generadoras de energía, instaladas en la captación, con potencia de 30 KVA y en la PTAP con una potencia de 250 KVA, las dos plantas cuentan con sistema de transferencia automática y sirven como respaldo cuando no se cuenta con energía eléctrica.

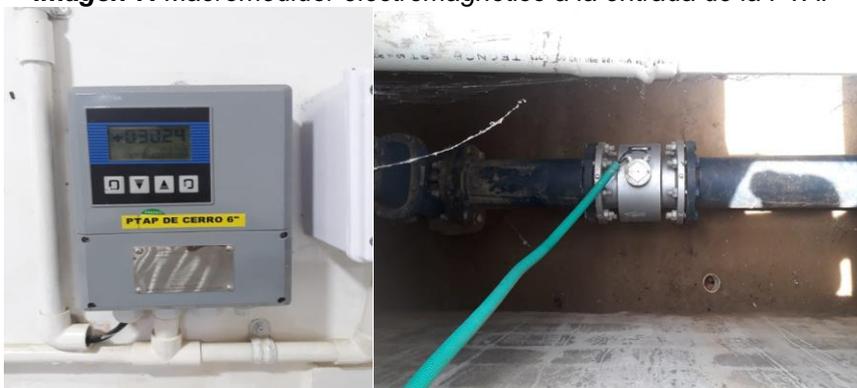
**Imagen 7. Macromedidor electromagnético a la entrada de la PTAP**

El prestador cuenta con un macromedidor instalado y en operación a la entrada de la PTAP.

Adicionalmente, existen otros dos macromedidores instalados en la red de distribución, sin embargo, por problemas de suministro de energía no se encuentran actualmente en operación. La optimización y puesta en marcha de estos macromedidores se encuentra en ejecución por medio del programa de aseguramiento con el PDA.

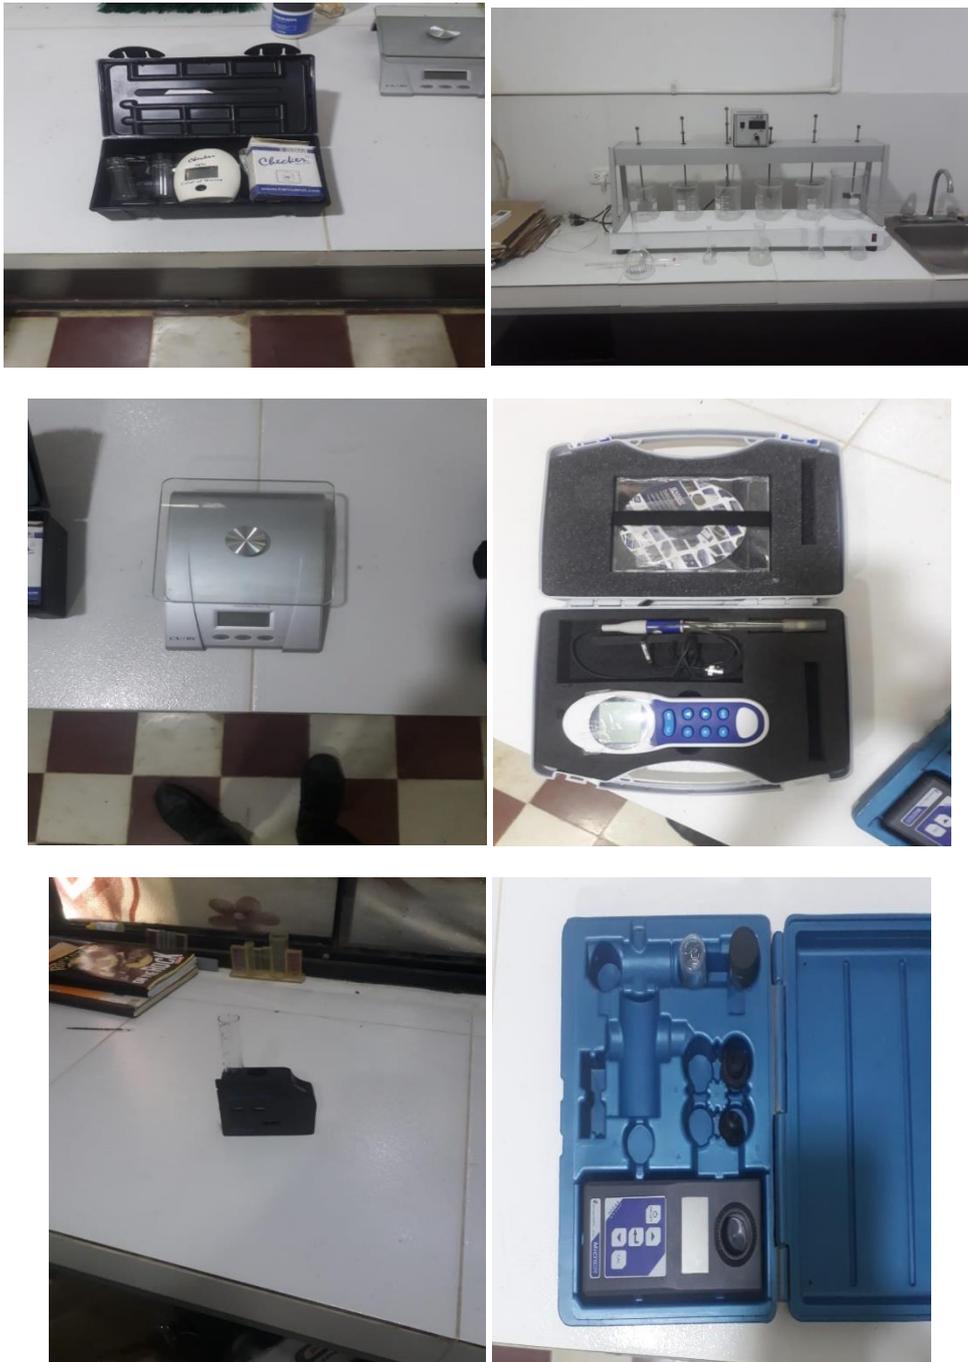
**Imagen 8. Equipos de laboratorio**

*“(…) Se tiene proyectado que por ser nuevo a finales de esta vigencia tenemos proyectados realizarles su debida calibración, para asegurarnos del buen funcionamiento”.*

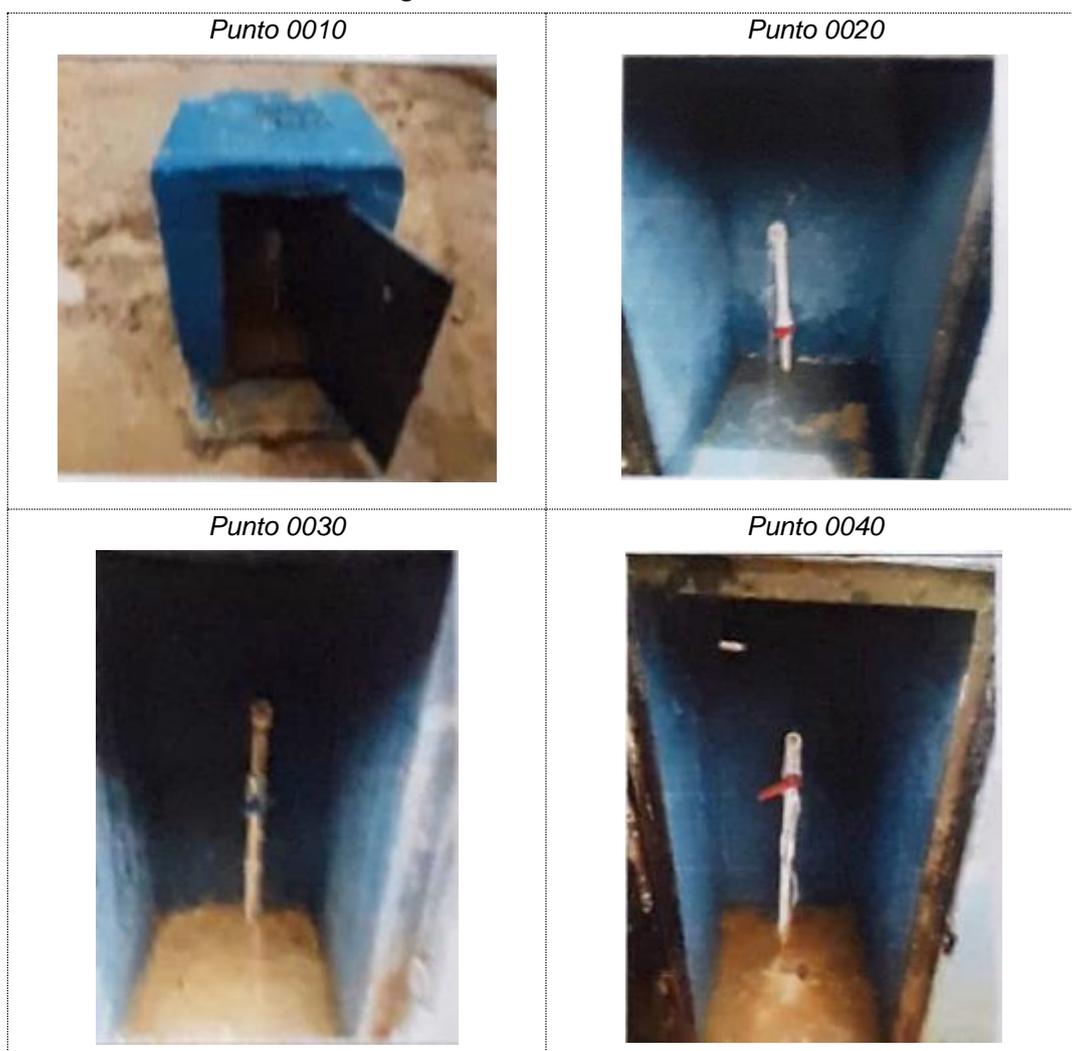
**Imagen 19. Puntos de muestreo**

A continuación, se muestran las imágenes de los puntos de muestreo incluidas en el acta de concertación firmada en mayo de 2018:
