EVALUACIÓN INTEGRAL DE PRESTADORES

**ADMINISTRACIÓN PÚBLICA COOPERATIVA EMPRESA SOLIDARIA
DE SERVICIOS PUBLICOS DE GUARANDA-EMCOOG**

Bogotá, diciembre de 2019

**ADMINISTRACIÓN PÚBLICA COOPERATIVA EMPRESA SOLIDARIA DE SERVICIOS
PÚBLICOS DE GUARANDA-EMCOOG
ANÁLISIS 2018-2017**

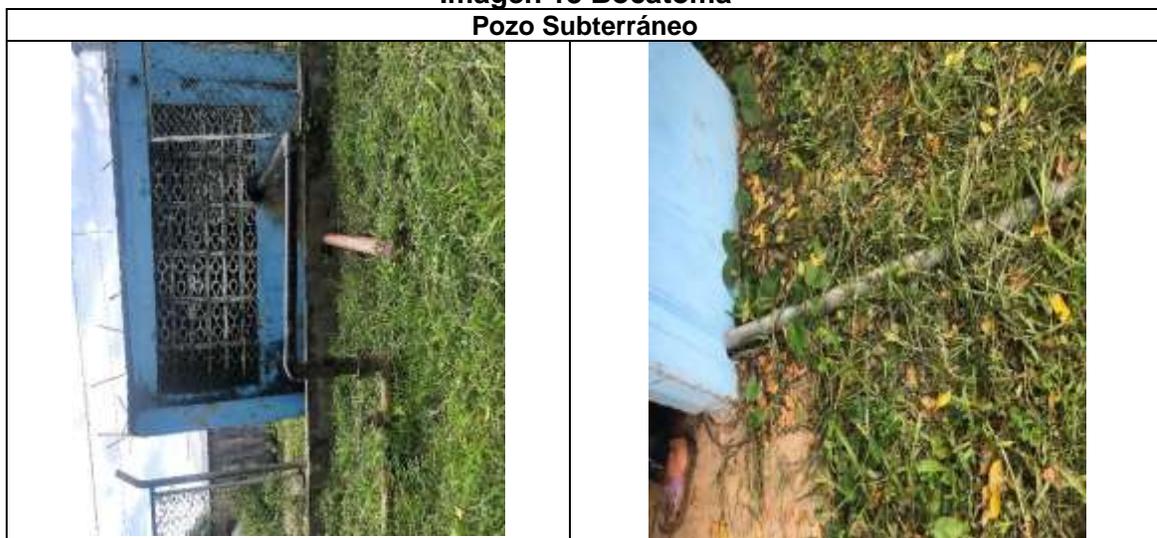
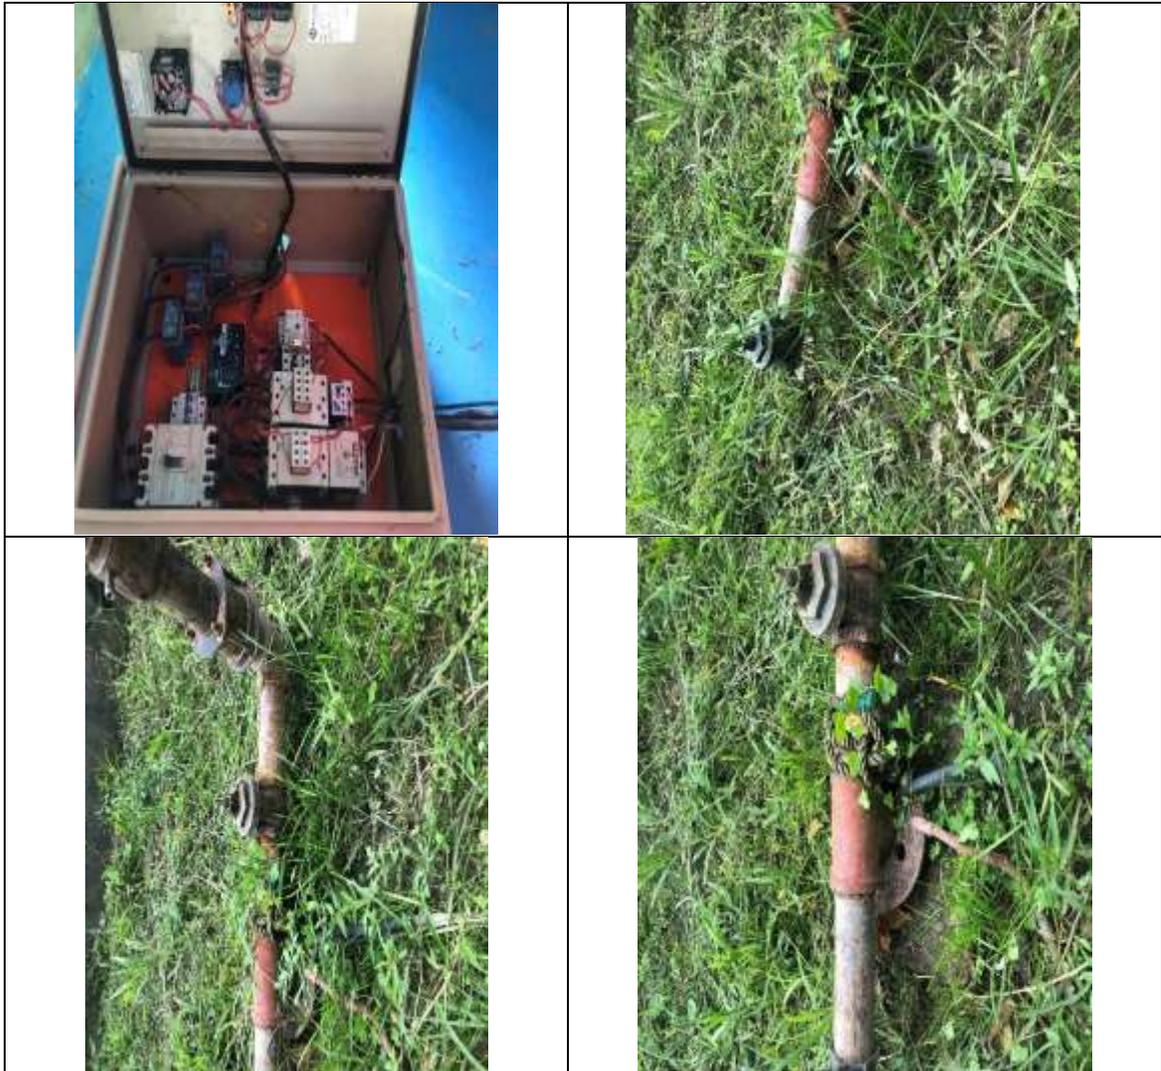
**Imagen 13 Bocatoma
Pozo Subterráneo**

La empresa de servicios públicos de Guaranda EMCOOG, capta el agua desde un pozo subterráneo del cual se capta 40 l/s aproximadamente, el agua es bombeada por una tubería de diámetro 2” para ser distribuida a los usuarios. El pozo se encuentra localizado dentro del área urbana en medio de zona residencial, corresponde a un pozo de 120m de profundidad aprovechando por medio de motobomba de 30 HP, localizada a 36m de profundidad. Actualmente se encuentra en mal estado, no le realizan mantenimiento, la infraestructura se encuentra deteriorada, no cuenta con encerramiento en malla eslabonada, y no cuenta con valla informativa.

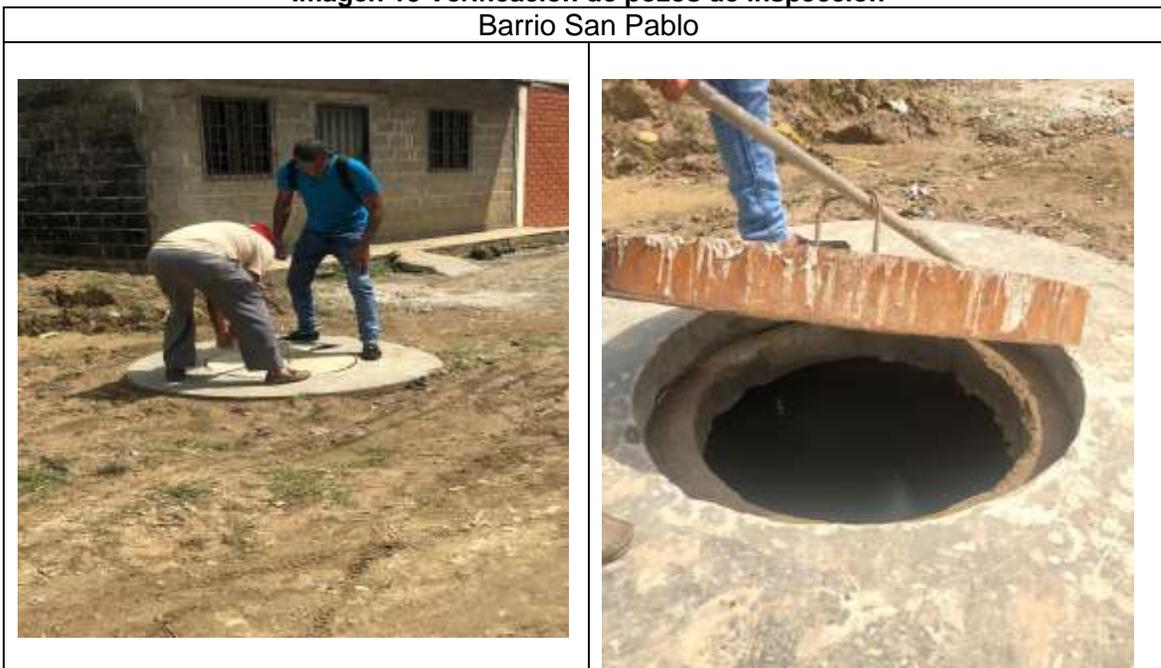
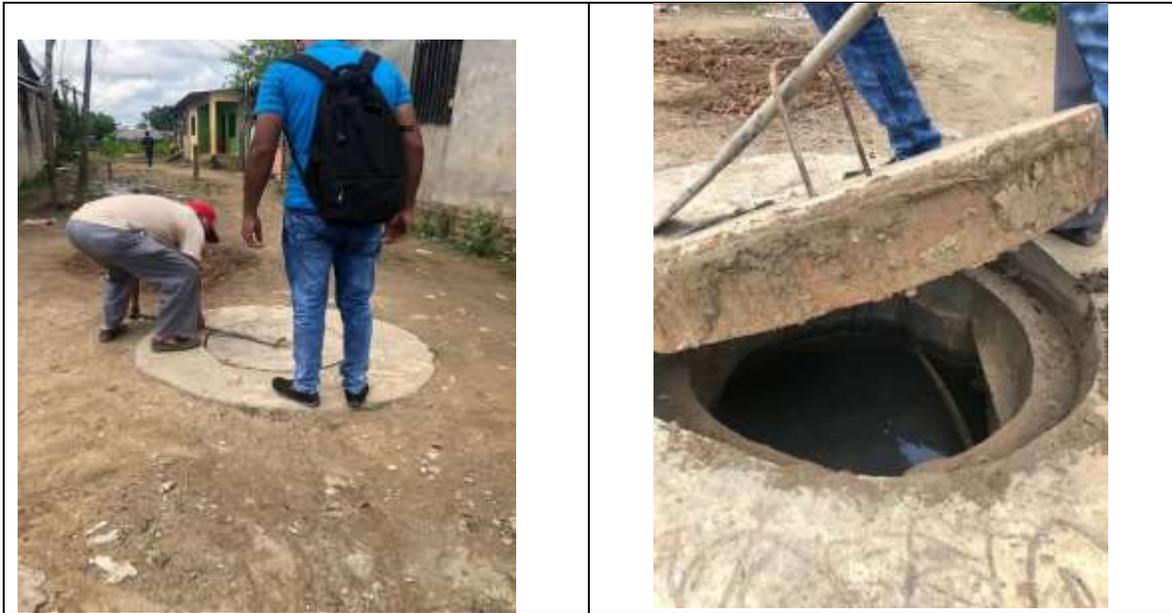
Imagen 15 Verificación de pozos de inspección

Barrio San Pablo

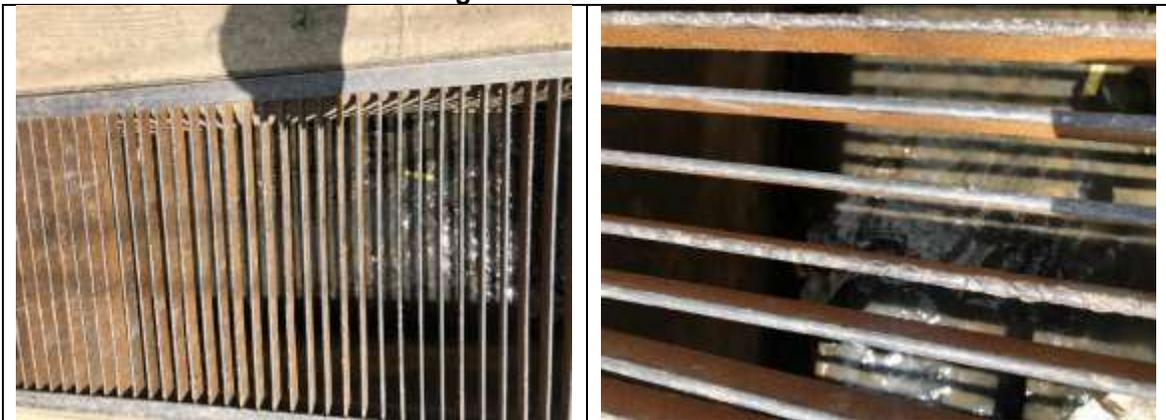
Imagen 16 Verificación Sumideros

El prestador no tiene el número aproximado de sumideros.

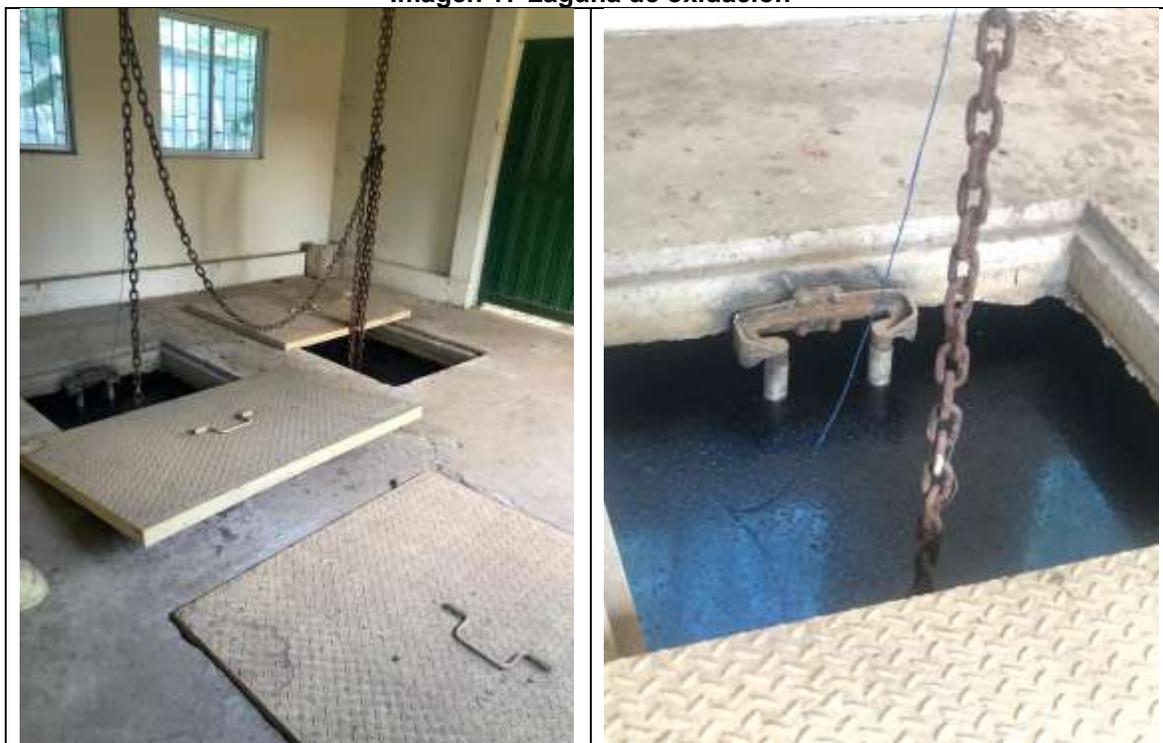
Imagen 17 Laguna de oxidación

El municipio de Guaranda no cuenta con una Sistema de Tratamiento de Aguas Residuales. Realizan bombeo de las aguas negras hacia la laguna de oxidación una vez por semana. En el momento de la visita se bombeo las aguas negras y se evidencio que la laguna de oxidación bajo su caudal.

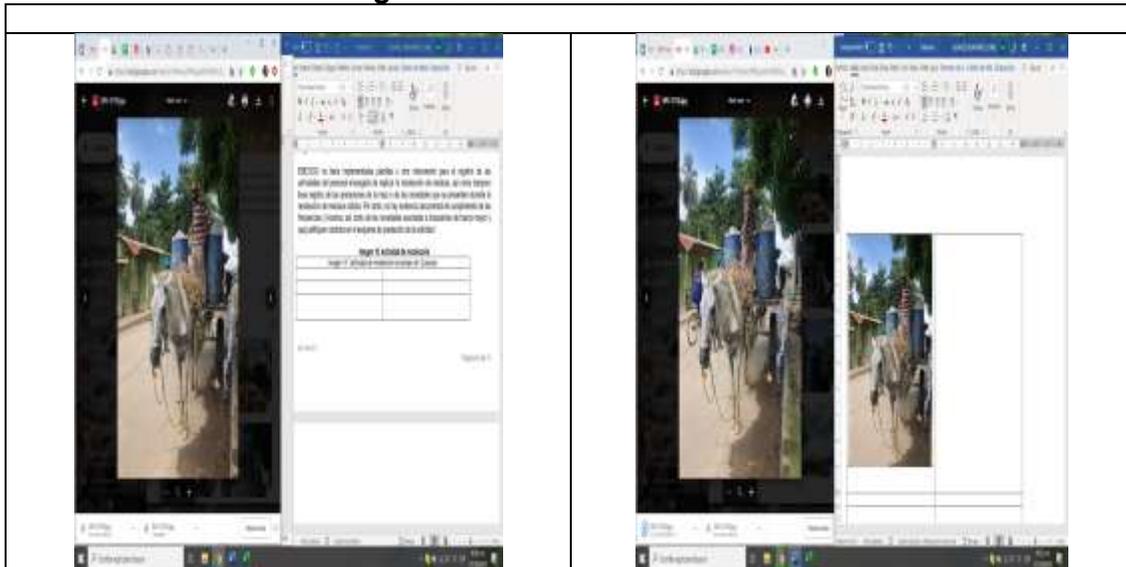
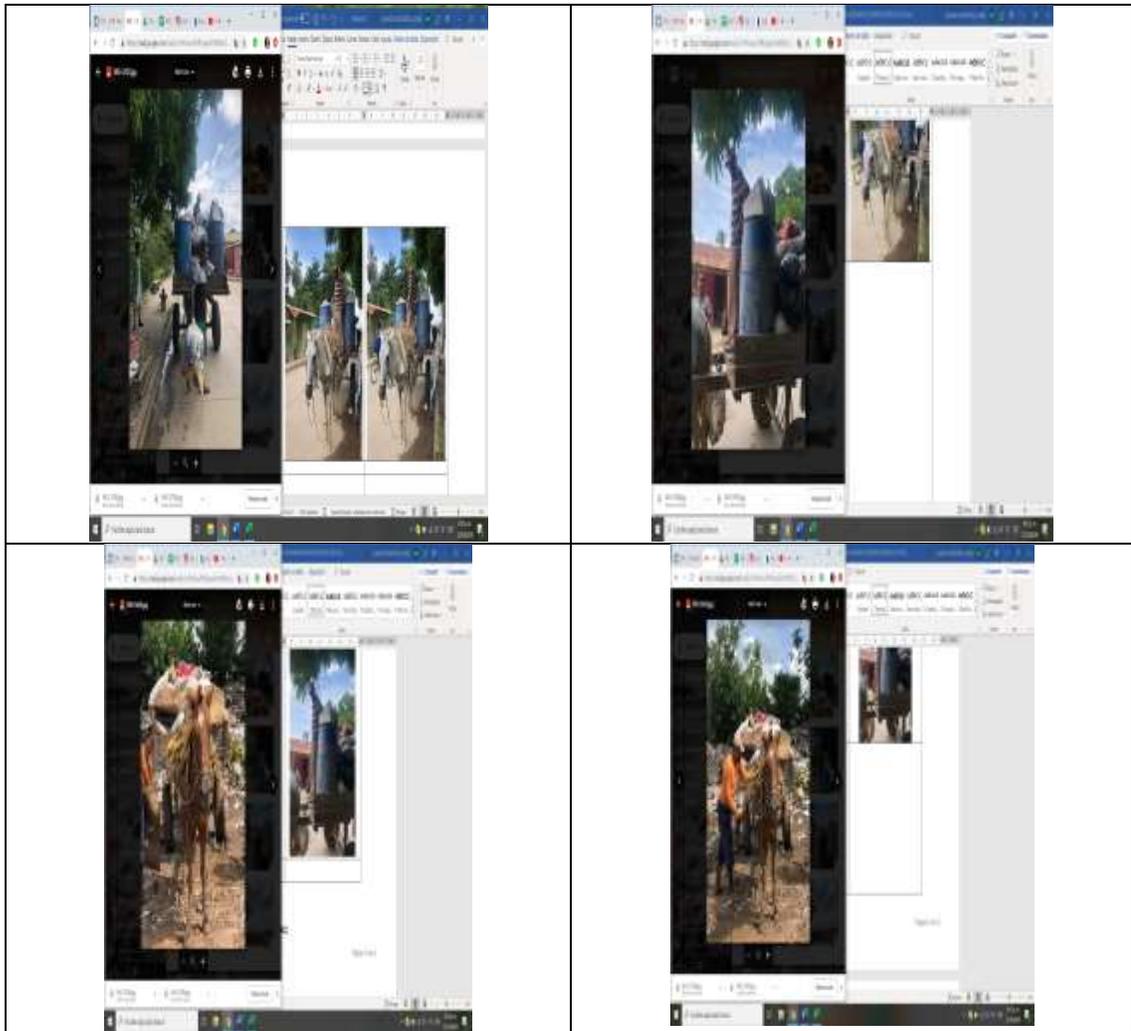
Imagen 19 Actividad de recolección

EMCOOG no tiene implementadas planillas u otro instrumento para el registro de las actividades del personal encargado de realizar la recolección de residuos, así como tampoco lleva registro de las operaciones de la mula o de las novedades que se presenten durante la recolección de residuos sólidos. Por tanto, no hay evidencia documental de cumplimiento de las frecuencias y horarios, así como de las novedades asociadas a situaciones de fuerza mayor y que justifiquen cambios en el esquema de prestación de la actividad

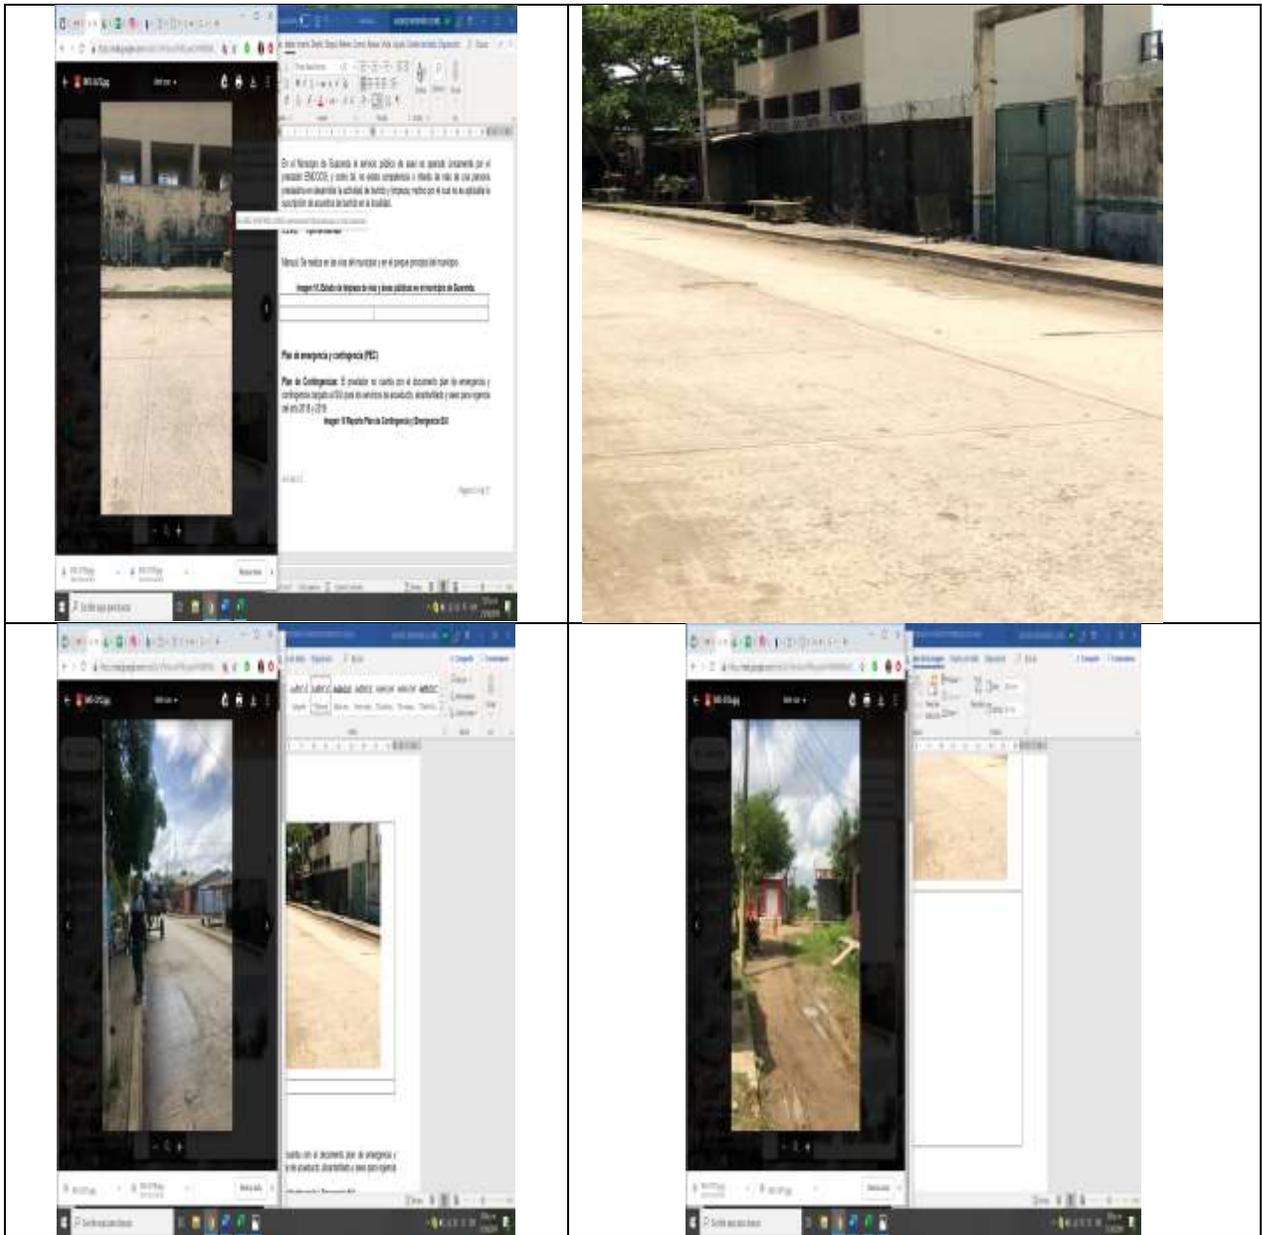
Imagen 21 Estado de limpieza de vías y áreas públicas en el municipio de Guaranda

Manual. Se realiza en las vías del municipio y en el parque principal del municipio.

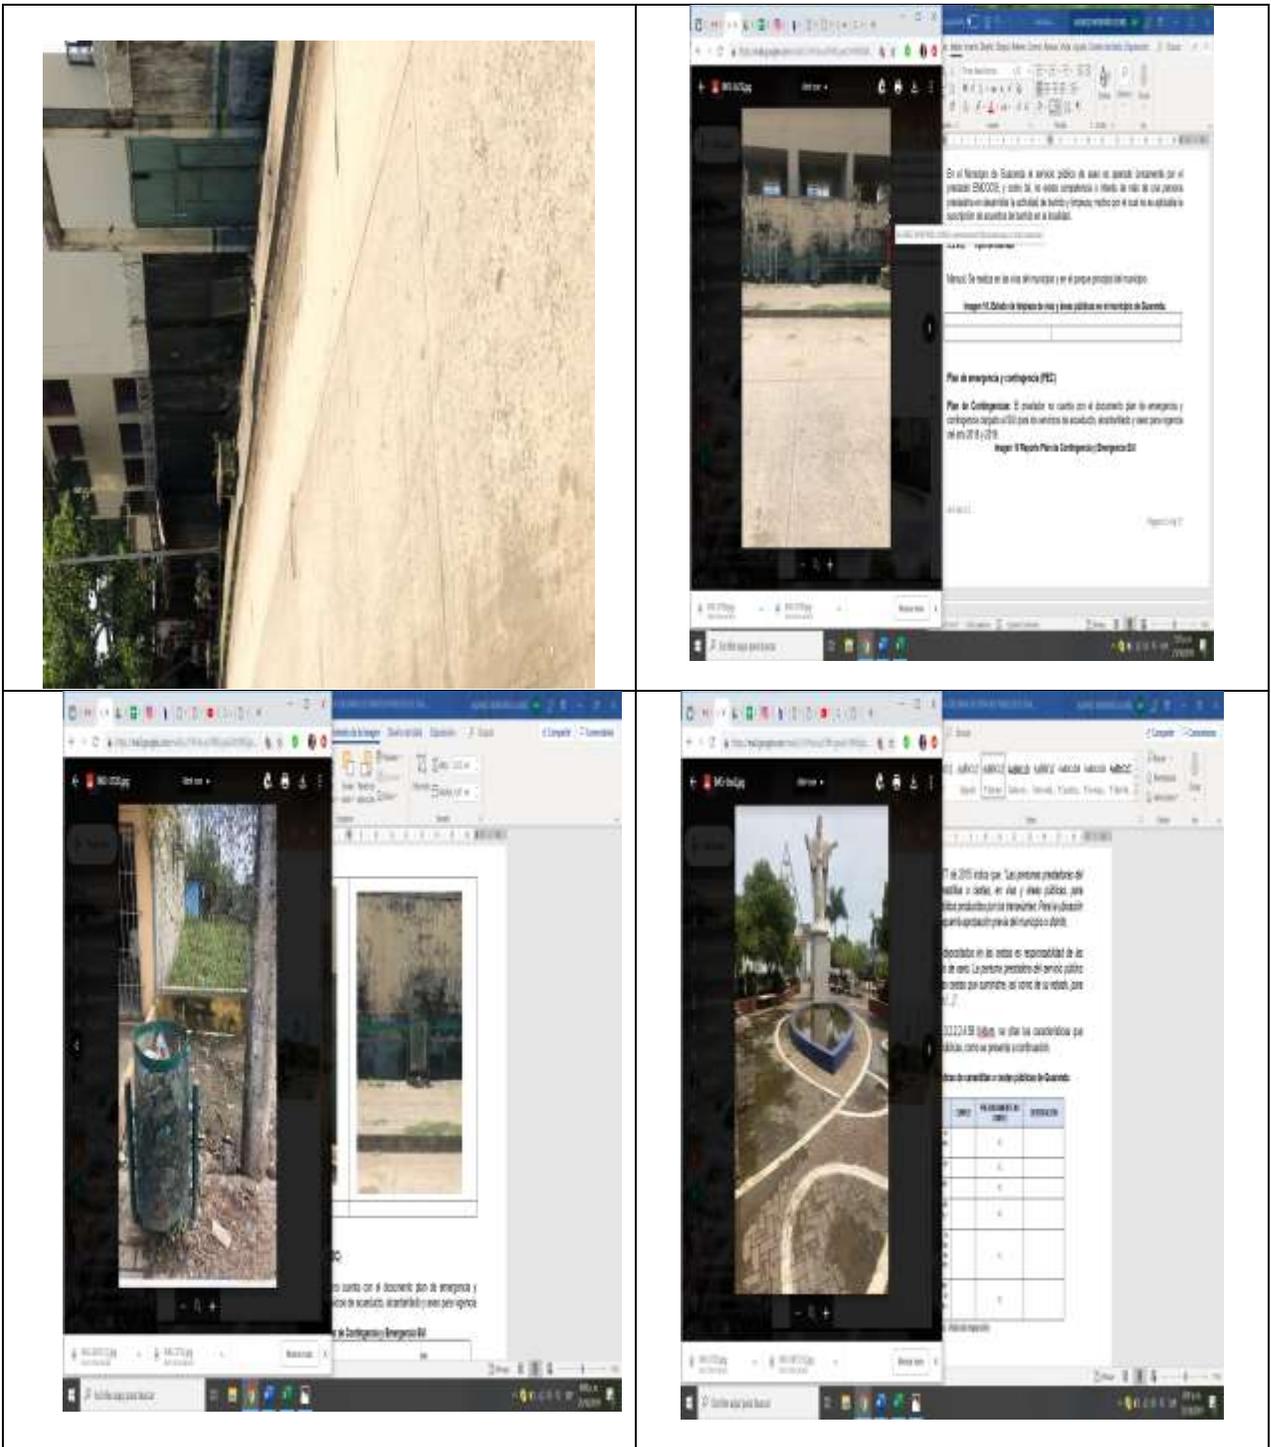
Imagen 22 Verificación cumplimiento de las canastillas o cestas públicas.

Al respecto, el prestador tiene bajo su responsabilidad el mantenimiento de las cestas públicas, instaladas por el ente territorial en los parques y vías del municipio.

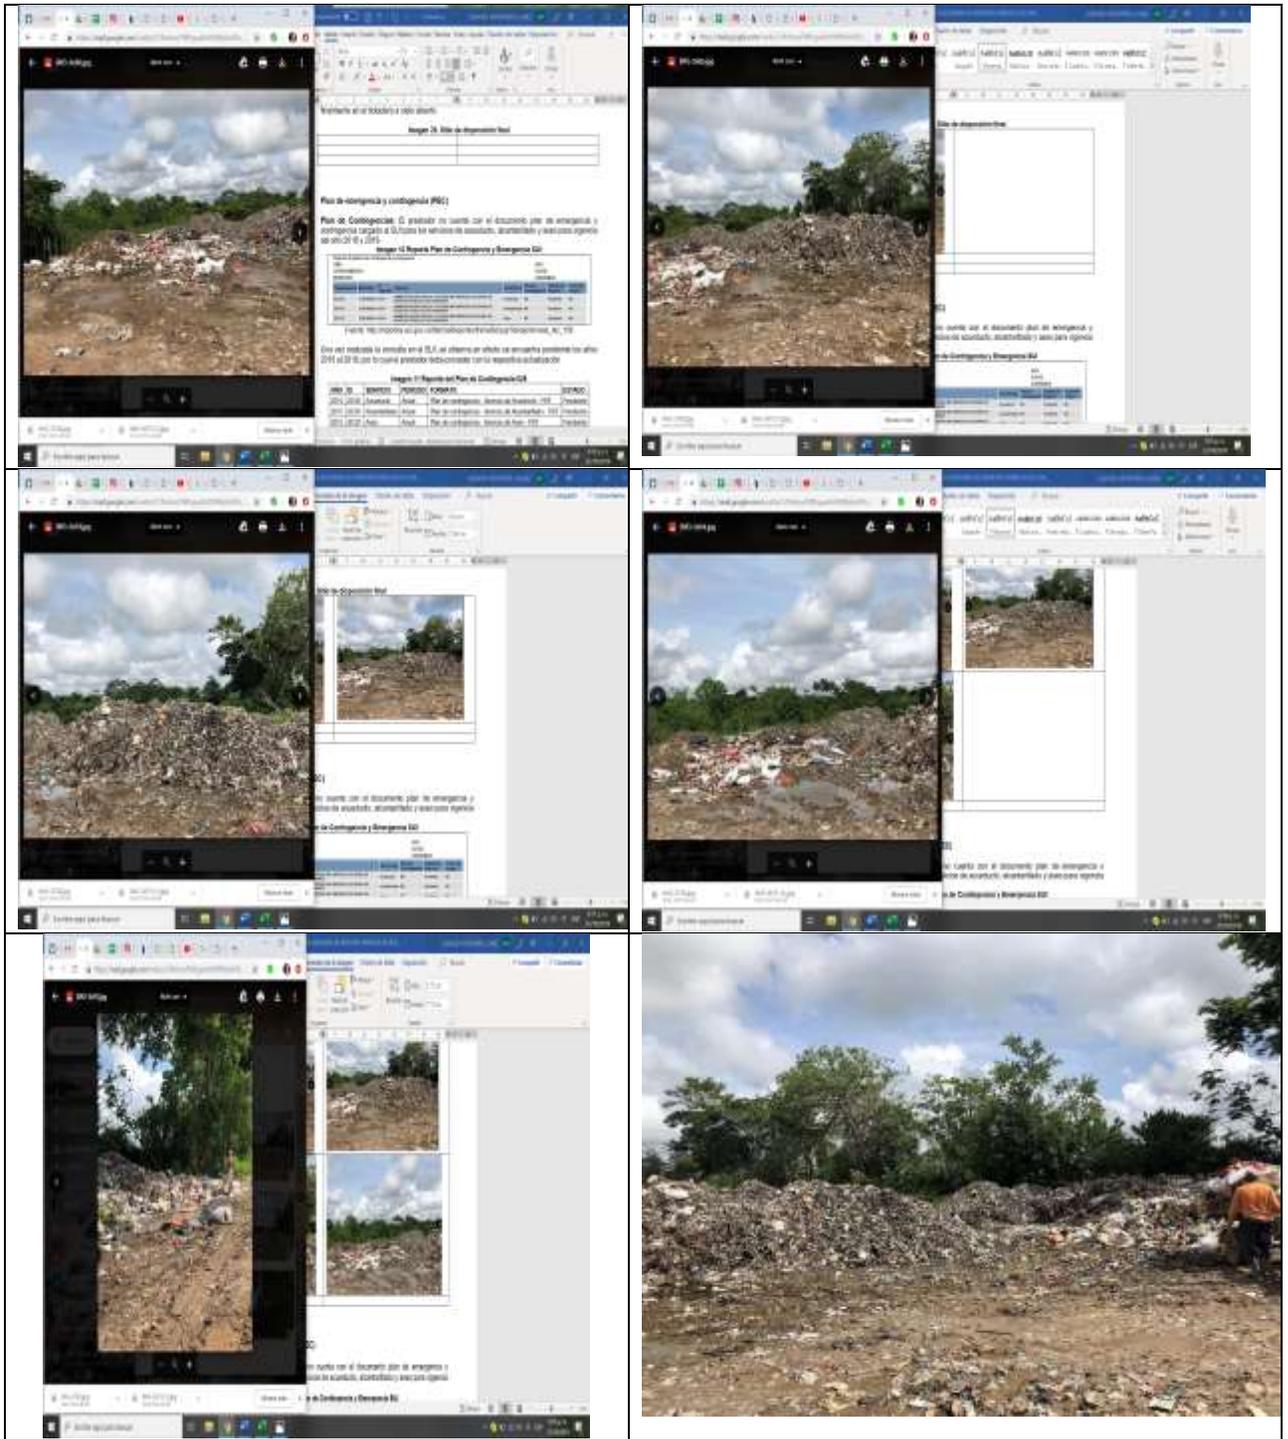
Imagen 23 Sitio de disposición final

En desarrollo de la visita de inspección practicada al prestador EMCOOG (24 y 25 de julio de 2019), se verificó que los residuos sólidos recolectados y transportados son dispuestos finalmente en el botadero a cielo abierto.
