**EVALUACIÓN INTEGRAL DE PRESTADORES
AGUAS DE PUERTO WILCHES S.A.S E.S.P.**

Superservicios
Superintendencia de Servicios
Públicos Domiciliarios

**DIRECCIÓN TÉCNICA DE GESTIÓN DE ACUEDUCTO Y
ALCANTARILLADO**

Bogotá, diciembre de 2019

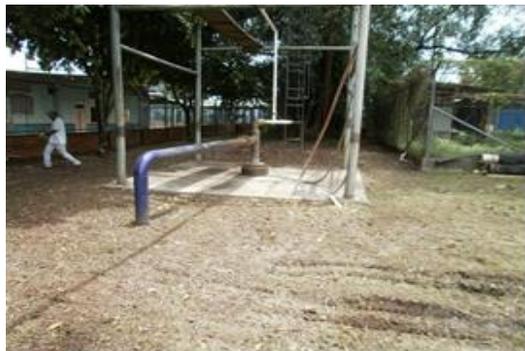
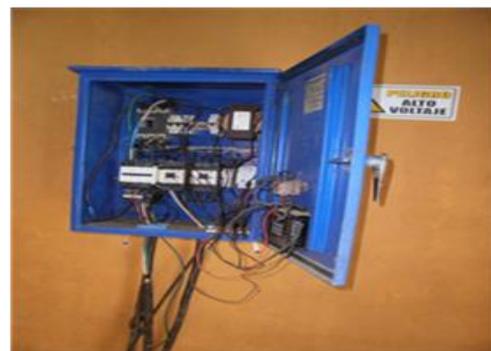
Imagen 3. Pozo 1 de la PTAP

Pozo subterráneo ubicado en la PTAP, cuenta con una capacidad de 29,13 l/s, donde se realiza la captación a través de una tubería de 6" con 20 tubos de 3 metros cada uno acoplado a una bomba electro sumergible de 30 HP, este pozo tiene una profundidad de 120 metros; la conducción del agua se hace mediante una tubería de 6", la cual se reduce a una tubería de 4" y el agua pasa directamente a la torre de aireación que se encuentra ubicada a lado norte de la PTAP.

Pozo 1

Tablero de control

Durante la visita se evidenció que no se cuenta con un sistema de bombeo alterno en caso de mantenimiento o falla de la bomba que opera, y tampoco se cuenta con planta

alterna de energía, lo que hace al sistema vulnerable ante eventos de suspensiones del fluido eléctrico y daños electromecánicos.

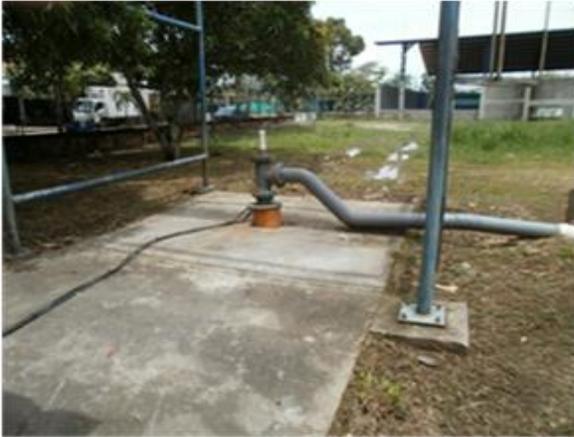
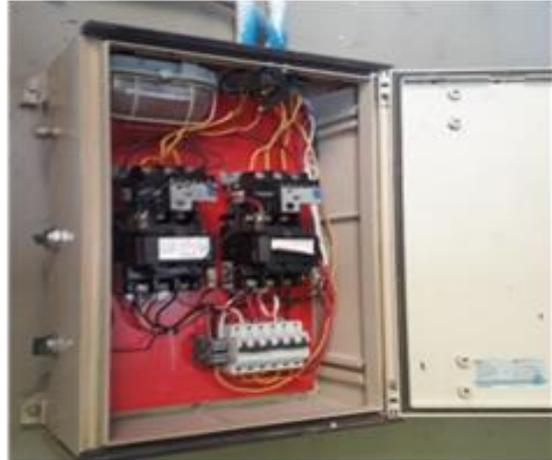
Imagen 4. Pozo de la PTAP

Pozo subterráneo ubicado en la PTAP, con una capacidad de 20 l/s donde se realiza la captación a través de una tubería de 6" con 20 tubos de 3 metros cada uno acoplado a una bomba electro sumergible de 30 HP, este pozo tiene una profundidad de 120 metros; la conducción del agua se hace mediante una tubería de 6", y de esta a una de 4" para igualmente pasar a la torre de aireación ubicada al lado sur de la planta (PTAP).

Pozo 2

Tablero de control

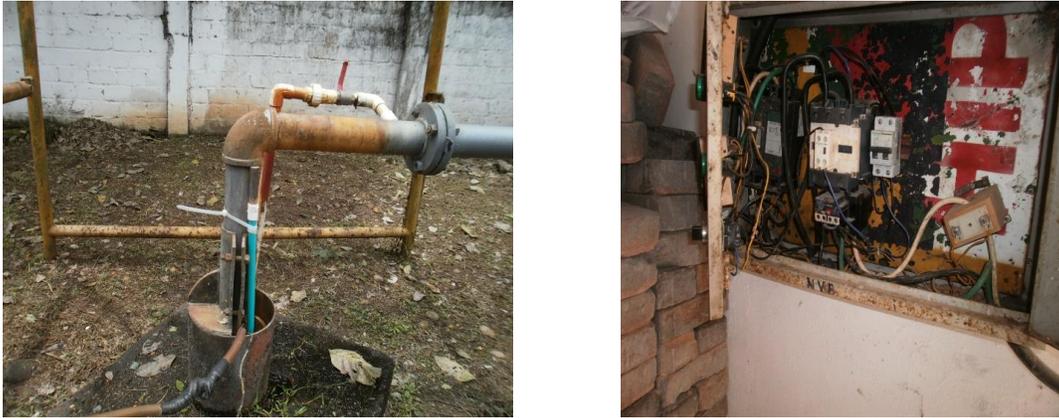
Imagen 5. Pozo barrio Arenal

Este pozo se encuentra ubicado en el Barrio Arenal, donde se realiza la captación a través de una tubería de 3" con 13 tubos de 3 metros cada uno acoplado a una bomba electro sumergible tipo lapicero de 15 HP, tiene una profundidad de 80 metros, con un caudal de 6,9 l/s, este pozo se une con la tubería del pozo de centro por medio de una T que se unifica a una sola línea de conducción hasta llegar a la Planta de Tratamiento de Agua Potable para pasar directamente a las dos (2) Torres de Aireación. Este pozo Abastece el Barrio Arenal, no cuenta con energía de respaldo.

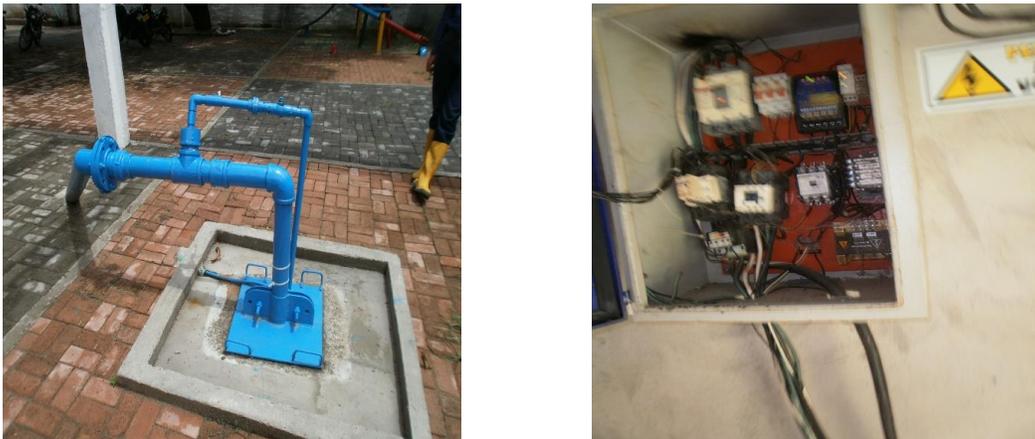
Imagen 6. Pozo barrio Centro

Este pozo maneja un caudal de 17 l/s tiene una profundidad de 100 metros, se encuentra ubicado en el sector de barrio centro, barrio al cual abastece. La captación se realiza a través de una tubería de 3" con 18 tubos de 3 metros cada uno acoplado a una bomba electro sumergible de 20 HP de tipo lapicero. La conducción de este pozo se encuentra a 700 metros de distancia de la PTAP. La tubería de conducción de agua cruda que se extrae de los pozos ubicados en el Barrio Arenal y el Centro se unifica en un punto de encuentro para articularse a una sola línea de conducción hasta llegar a la Planta de Tratamiento de Agua Potable ubicada en el Barrio la Feria, donde esta conducción se une con la tubería que conduce el agua que se absorbe del pozo de 40 l/s de la PTAP.

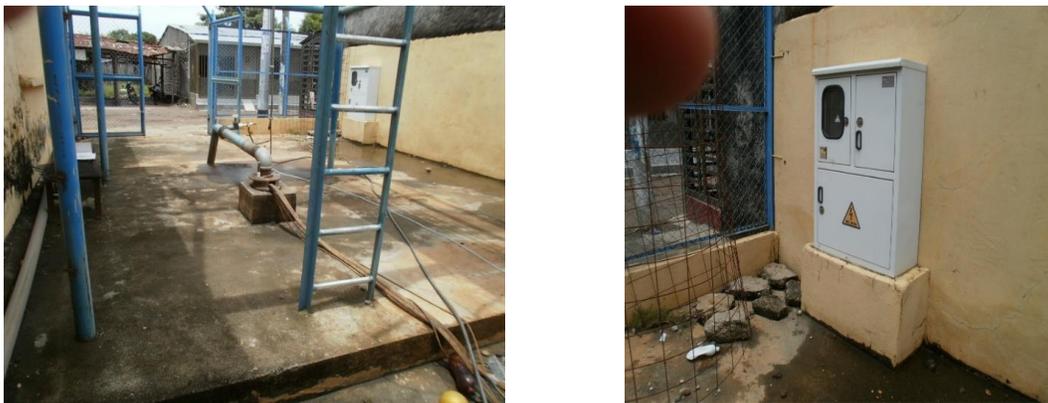
Imagen 7. Pozo los Almendros

En el momento de la visita no se evidenció que los cinco pozos de captación cuenten con bitácoras de bombeo y de dosificación de cloro para el pozo de los Almendros, por lo que no es posible verificar los mantenimientos que se realizan a los pozos, ni constatar que el bombeo cumple 18 horas tal y como lo expuso la empresa. No se cuenta con macromedidor ni a la entrada ni a la salida por lo cual no es posible conocer el caudal real captado. En el caso del pozo de los Almendros en esta estructura se evidencia fugas y deterioro de las estructuras, presenta oxidación.

Durante la visita se evidenció que todos los pozos no cuentan con un sistema de bombeo alterno ni con un el sistema de energía de respaldo, lo que hace al sistema vulnerable ante eventos de suspensiones del fluido eléctrico y/o daños electromecánicos.

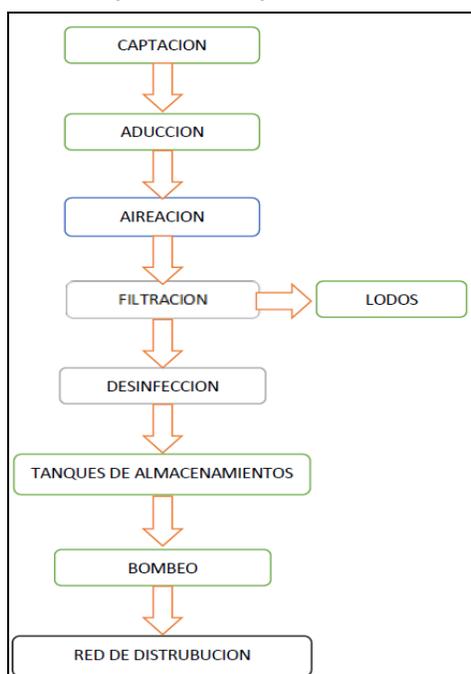
Imagen 10. Esquema de la planta de Puerto Wilches

La planta de tratamiento de Puerto Wilches es de tipo convencional y fue diseñada para tratar un caudal de 40 a 45 l/s. Sin embargo, se desconoce el caudal de operación actual ya que no cuentan con ningún tipo de medición a la entrada de la planta. La infraestructura está compuesta por dos baterías de tratamiento, las cuales cuentan con procesos de aireación, filtración, y desinfección. Posteriormente, cuenta con dos tanques de almacenamiento, de capacidad 570 m³ cada uno para un total de 1.140 m³. Desde ese punto se distribuye el agua a red de distribución de municipio de Puerto Wilches.

- En el canal de entrada no se hace medición de caudal.
- No cuenta con stock de químicos (cloro) necesarios para la potabilización del agua captada
- No se cuenta con sistema para la dosificación de cloro.
- La dosificación de cloro se realiza de manera manual a los tanques de filtración lenta y los tanques de almacenamiento.
- Las torres de aireación se encuentran deterioradas y se observa sus estructuras oxidadas.
- Los módulos filtración se encuentran con presencia de algas que hacen que a la vista se observen deteriorados, falta de mantenimiento de estos y presencia de vectores (arañas).
- En los tanques de almacenamiento se observa presencia de vectores, en esta etapa es muy delicado de estos vectores, puede deberse a la falta de mantenimiento de los tanques, el lavado de los mismos.

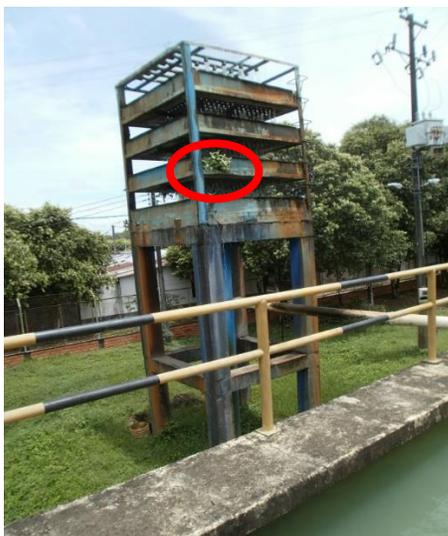
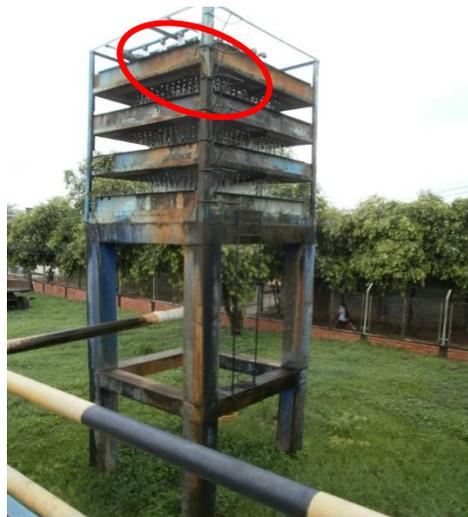
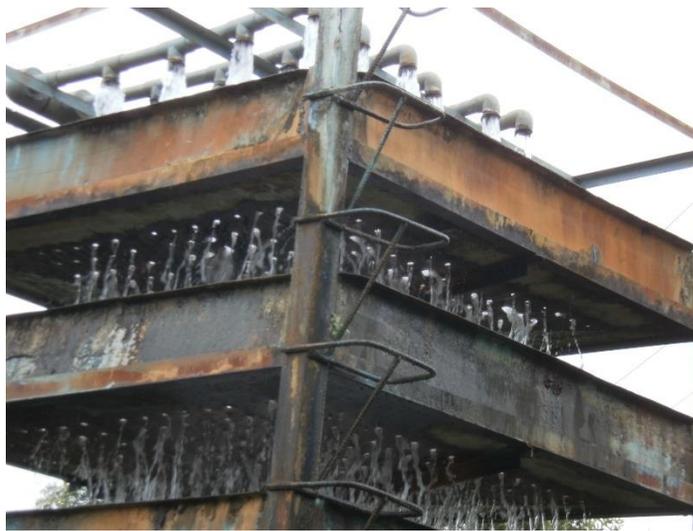
Imagen 11. Torres de aireación

El agua ingresa de manera independiente a cada una las torres de aireación de 4 niveles, estas bandejas están hechas en fibra de vidrio con recubrimientos epóxicos; cada bandeja de 2 m x 2 m x 1 m para una capacidad de carga de 4 m³ la función en general de las torres de aireación es transferir oxígeno al agua para aumentar el oxígeno disuelto, Disminuir concentración de CO₂, oxidar hierro y manganeso, remover sustancias volátiles productoras de olores y sabores provenientes de estas aguas que son subterráneas y esta pasa a través de una tubería a los filtros lentos de arena y grava de la PTAP si están en funcionamiento, sino pasa el agua directamente a los tanques de almacenamiento. Las torres están separadas a una distancia de 40 metros una de la otra.

En la visita realizada en septiembre del 2019, se evidenció que las dos estructuras presentan oxidación, decoloración, presencia de plantas, deterioro de la fibra de vidrio por falta de mantenimiento, también se observa que estas estructuras no han sido llenadas con carbón activado, no se evidencia mantenimientos.

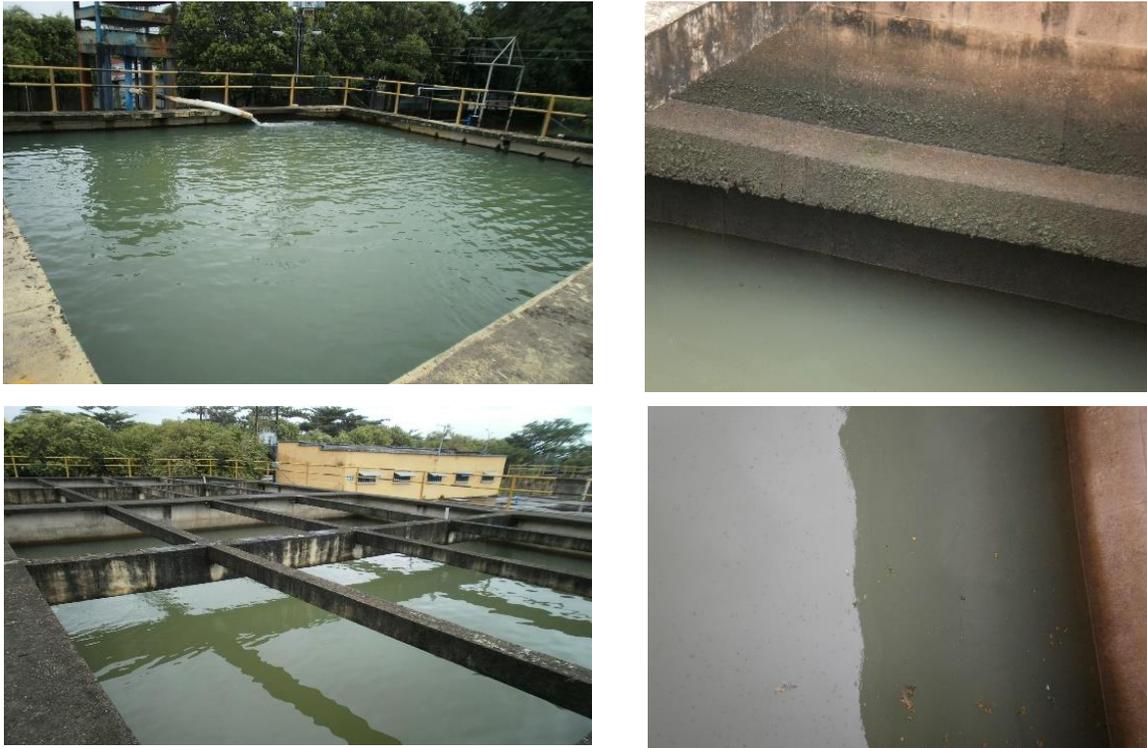
Imagen 12. Filtración lenta y rápida

Cuando los filtros no se encuentran funcionando por algún inconveniente el agua que sale de las Torres de Aireación pasa directamente a los Tanques de Almacenamiento.

En la visita realizada se observó en los filtros presencia de vectores y falta de mantenimiento en las estructuras.

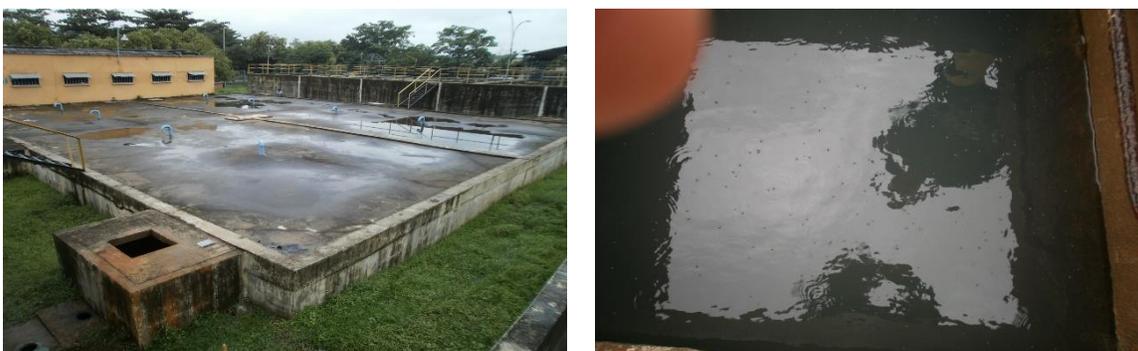
Imagen 13. Tanques de almacenamiento

- Tanque 1, este tiene una capacidad de 570 m³ y una profundidad de 3.94 m. En este tanque se aplica el cloro gaseoso para efectuar la desinfección y terminar el proceso de potabilización.
- Tanque 2, tiene una capacidad de 570 m³ y una profundidad de 3.94 m. En este tanque se aplica el cloro gaseoso para efectuar la desinfección y terminar el proceso de potabilización.

Para un total de 1140 m³, las dimensiones son: Largo 24.47 metros, ancho 9.67 metros, alto 2.15 metros. hacen la distribución a los Barrios Ciénaga, Yarima, Palmar, Jacinto Prado, Ceiba, Aeropuerto, Villa pinzón, San Rafael, Comuneros, Nueva Esperanza, Candelaria, Provienda, Lagos, Diaz, la Helda, 7 de abril y La Granja.

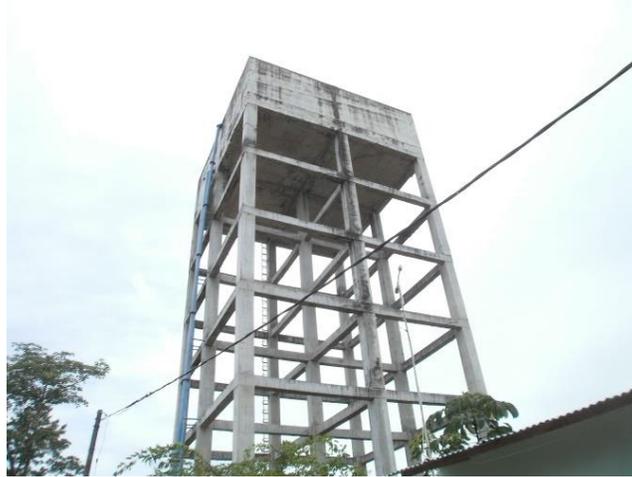
Imagen 14. Tanque de almacenamiento

y se ubica el otro tanque con las mismas características, pero no se encuentra en funcionamiento porque aún la alcaldía no se los ha entregado.

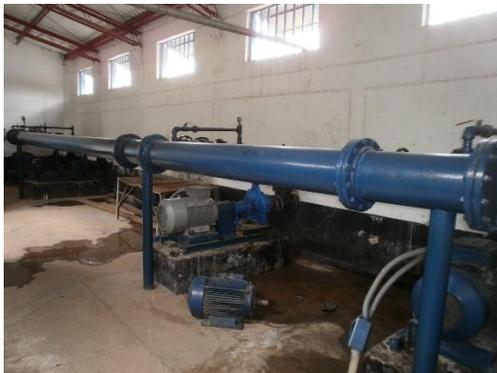
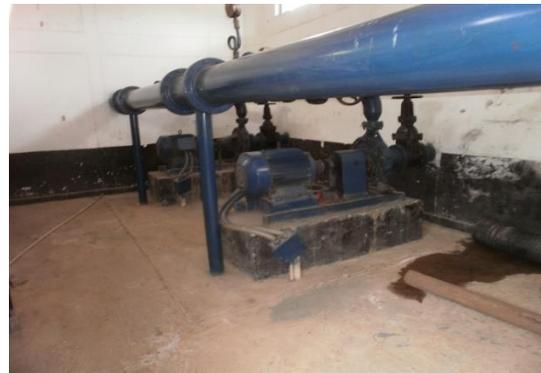
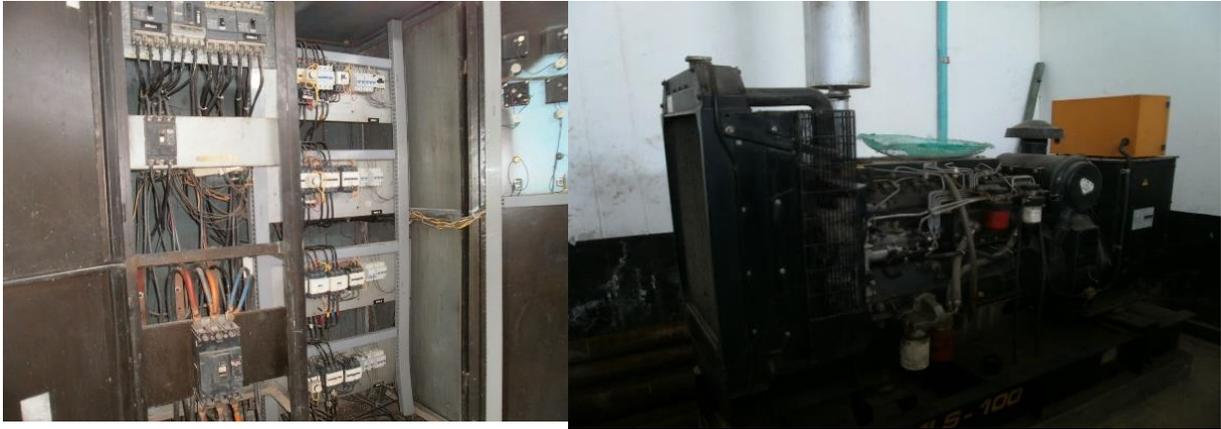
Imagen 15. Bombas centrifugas de distribución

Existen cuatro (4) bombas centrifugas en la PTAP que se encuentran localizadas al final del tratamiento para hacer la conducción del agua potabilizada; cada una de las bombas trabaja con 50 HP para realizar la conducción del agua hasta llegar al punto de unificación de la tubería y hacer la entrega del agua a los usuarios.

Cada una de las bombas centrifugas realizan la captación del agua para hacer la conducción del recurso por medio de una tubería de hierro de 6" y luego se unifican los cuatro (4) conductos a una sola red de distribución de 10", con el fin de abastecer a los usuarios.

Cada tanque de almacenamiento provee agua por medio de dos redes cada una de 6" a través de dos (2) bombas centrifuga. Tienen una planta eléctrica, pero esta no se encuentra en funcionamiento. Por lo tanto, no cuenta con energía de respaldo.

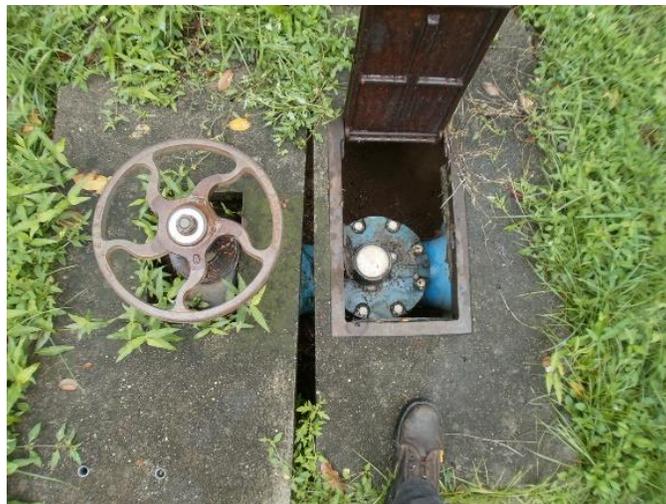
Imagen 16. Macromedidor salida de la PTAP

A la salida de la planta se encuentra un macromedidor, en la visita el mismo no se encuentra funcionando. Por lo tanto, no se conoce el caudal distribuido.

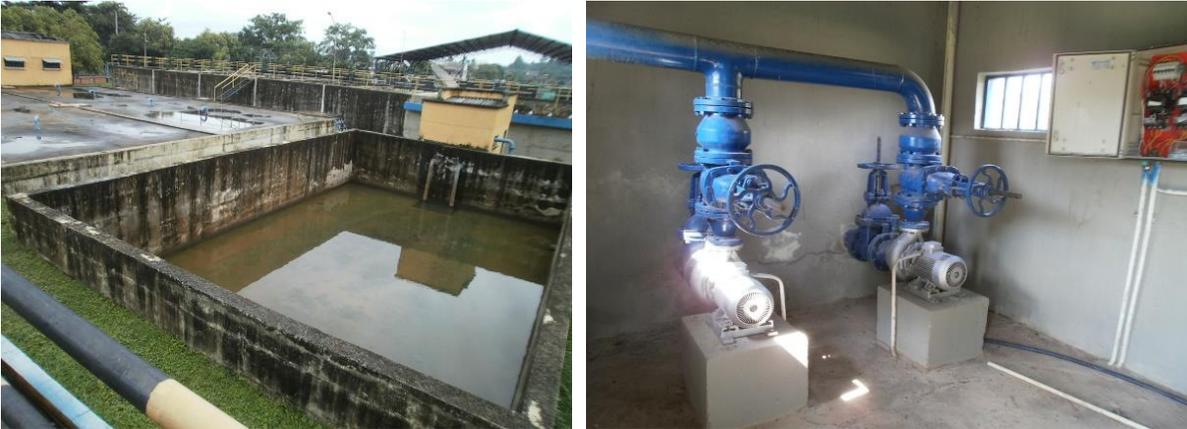
Imagen 17. Tanque de Retro lavado

Los lodos producidos de la planta son los provenientes de los tanques de sedimentación y del agua del lavado de los filtros. Los lodos generados del proceso de filtración son dispuestos al tanque de retro lavado. Cual se hace el precipitado de los lodos y el bombeo de las aguas generadas de este proceso hacia la red de alcantarillado, no cuenta con permiso de vertimientos.

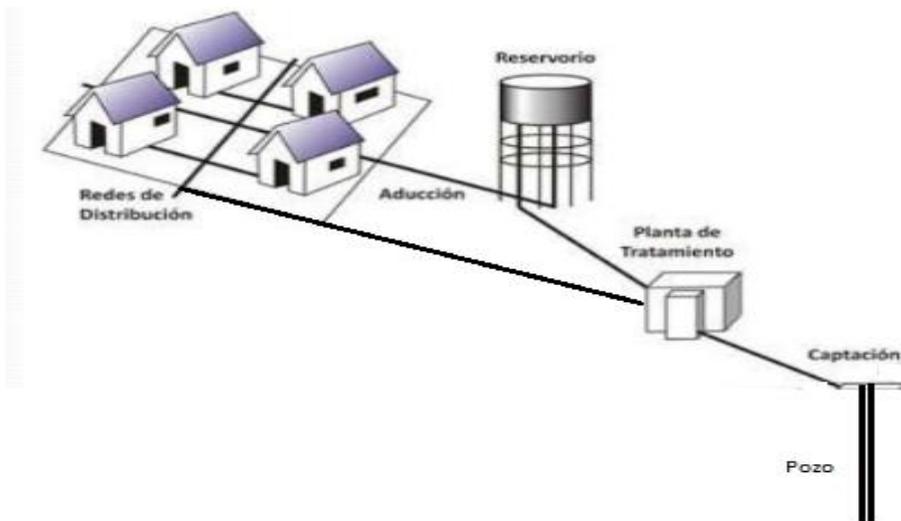
Imagen 19. Red de distribución

No se cuenta con catastro de redes conforme lo informó el prestador en la visita de inspección realizada, como consta en el acta de la misma.

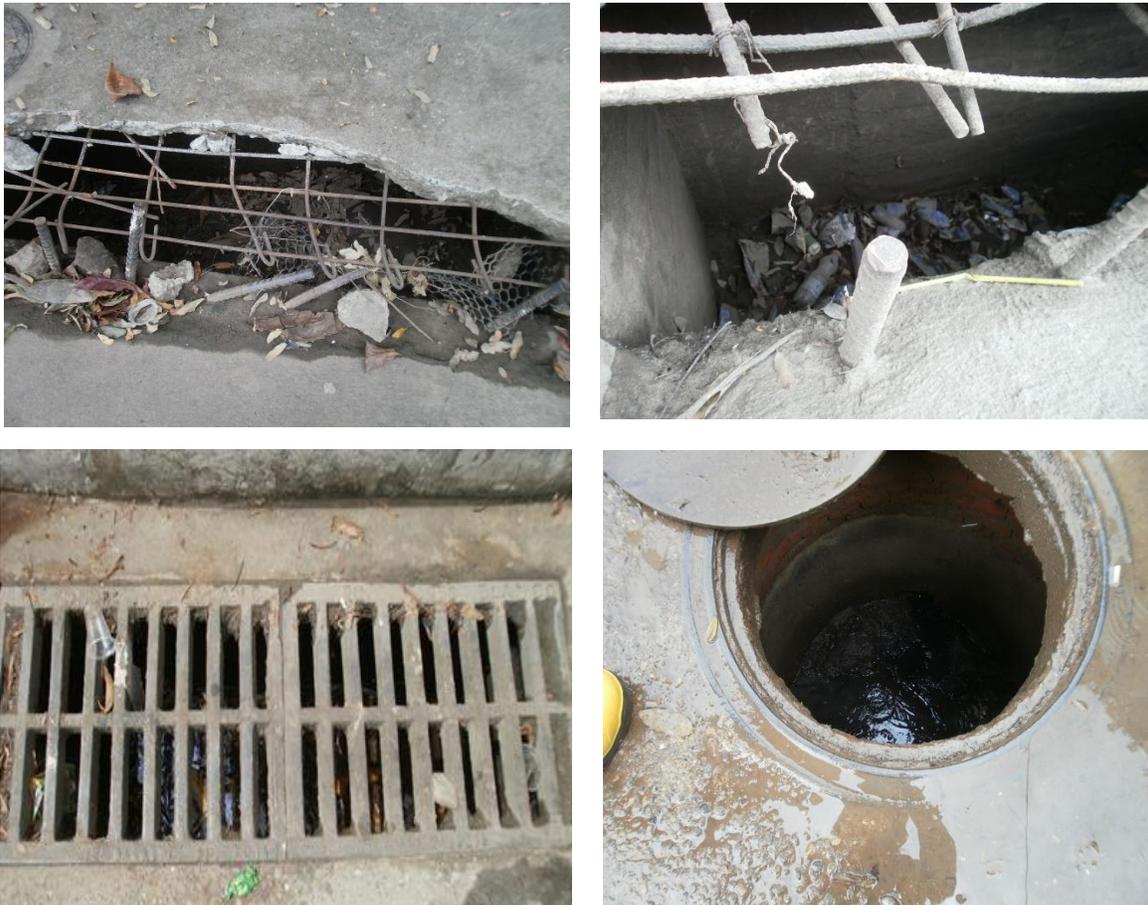
Imagen 23. Colectores de aguas lluvias

En la visita realizada en el mes de septiembre del 2019, se verificaron algunos puntos de inspección y colectores de aguas lluvias, se evidenció que los colectores de aguas lluvias se encontraron colmatados y en mal estado como se muestra a continuación.

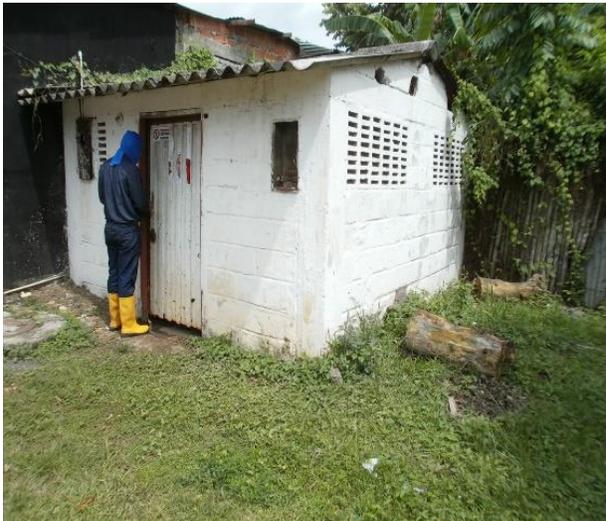
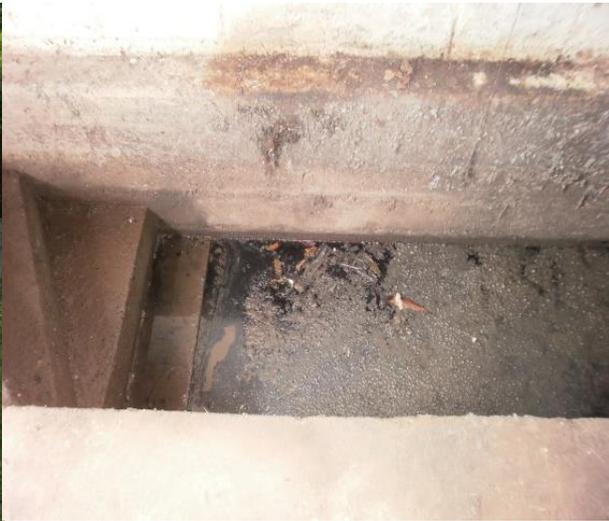
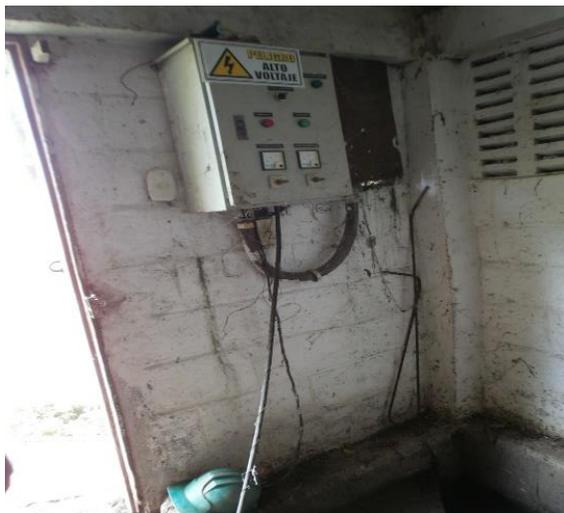
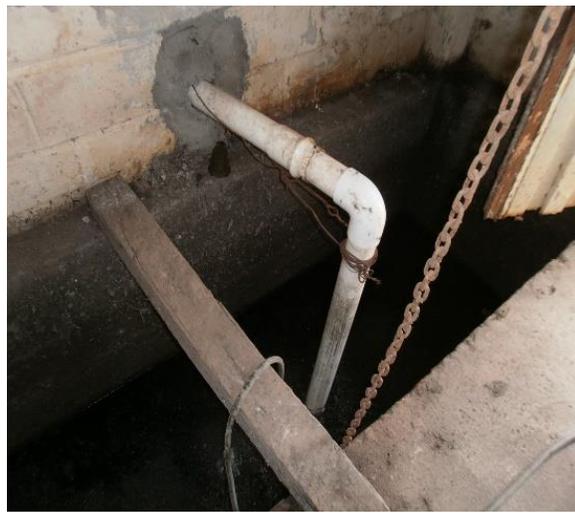
Imagen 24. EBAR Sector 1 - Arenal

Conformado principalmente por la zona sur del municipio, solo descarga el agua residual del barrio arenal cuenta con una bomba electro sumergible de 7 hp con salida de 3” y un tablero de arranque directo. Estas aguas son conducidas a la red principal de Barrio Colombia evacuando por gravedad hasta llegar hasta pozo de inspección final “pozo cero”. No cuenta con energía de respaldo. No se cuenta con registros de mantenimiento.

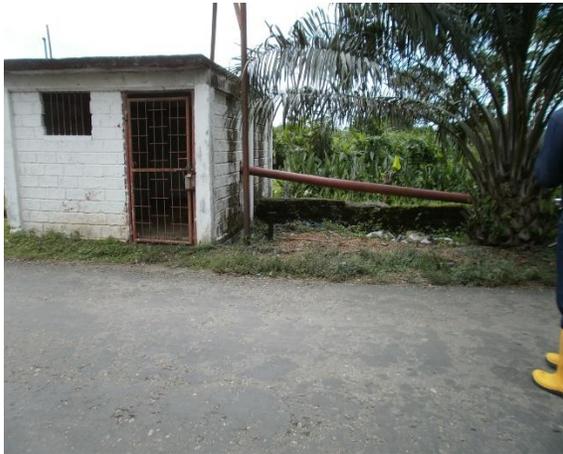
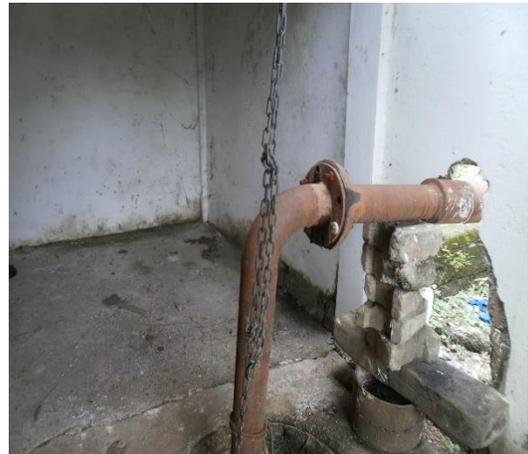
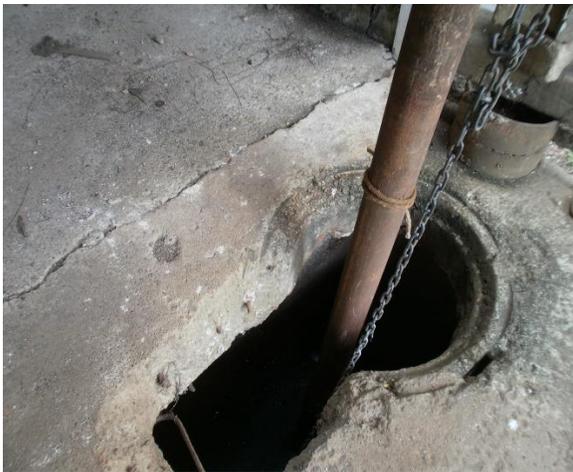
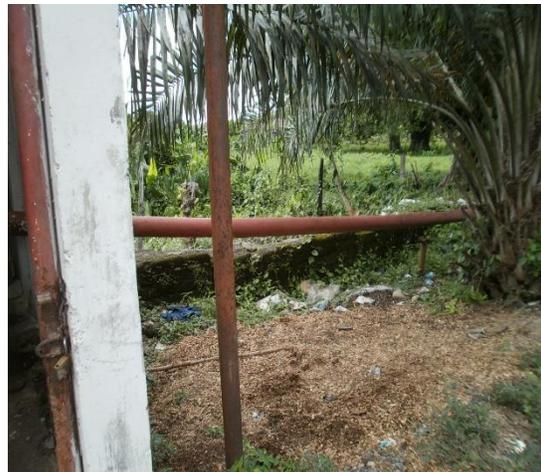
Imagen 25. EBAR Sector 2 – San Rafael

Cuenta con una bomba electro sumergible de 7 hp con salida de 3" y un tablero de arranque directo, descarga el agua residual del barrio san Rafael, al igual que el sector 1, estas aguas son conducidas a la red principal de Barrio Colombia evacuando por gravedad hasta llegar hasta pozo de inspección final "pozo cero". Esta estación no cuenta con energía de respaldo. No se cuentan con registros de mantenimiento

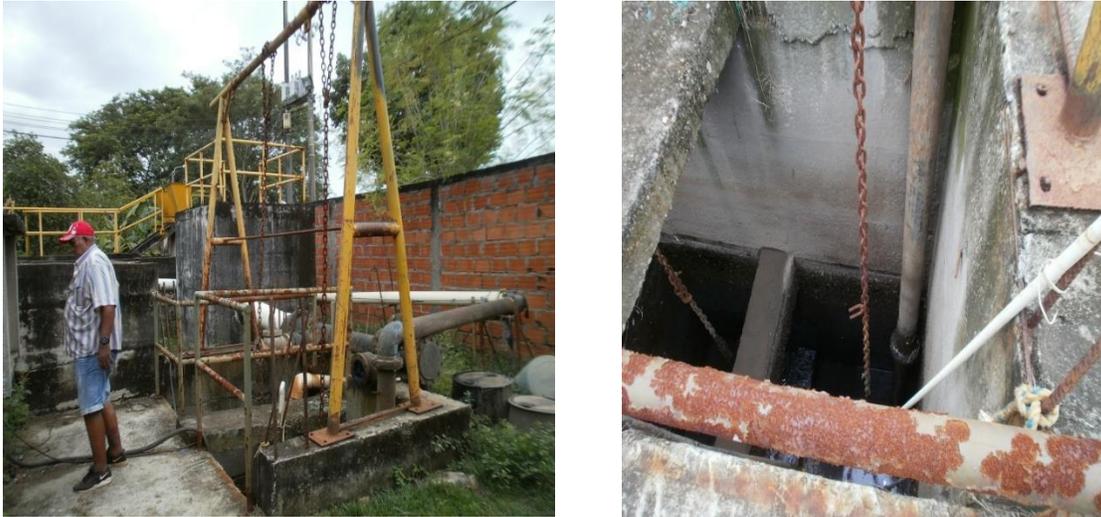
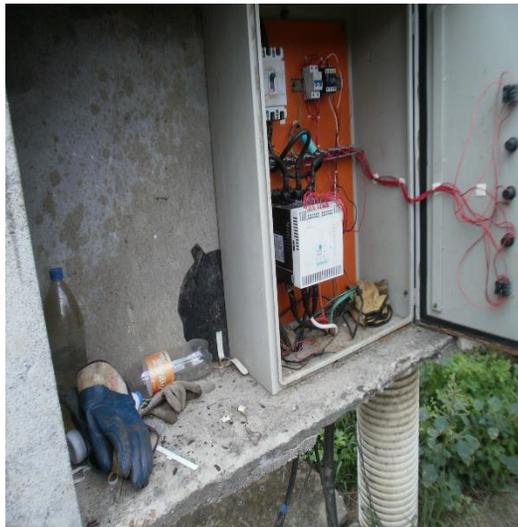
Imagen 26. EBAR Pozo cero

Aunado a lo anterior también recibe las aguas residuales del barrio denominado Bella Vista al igual que el sector 1 y sector 2.

En el momento de la visita (17 de septiembre de 2019) fue posible verificar el funcionamiento de las mismas, no se observaron rebosamientos y los tres pozos de inspección estaban en un nivel normal de operación, estos se activan automáticamente.

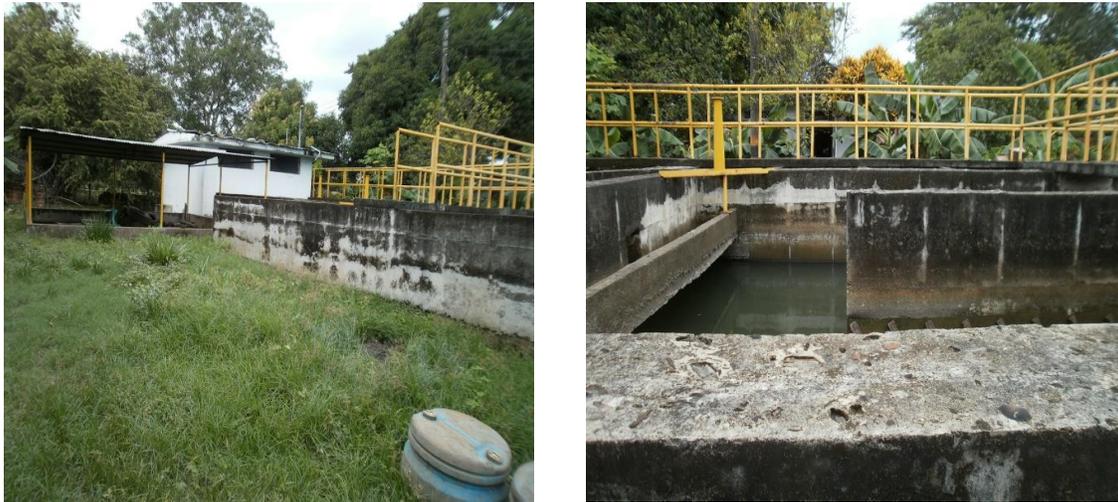
Imagen 27. STAR de Puerto Wilches

En la visita realizada a la infraestructura se observó falta de mantenimiento y olores ofensivos de gas de sulfuro de hidrogeno esto desechos acarrean bacterias, hongos, parásitos y virus que pueden causar infecciones intestinales, pulmonares y de otro tipo.

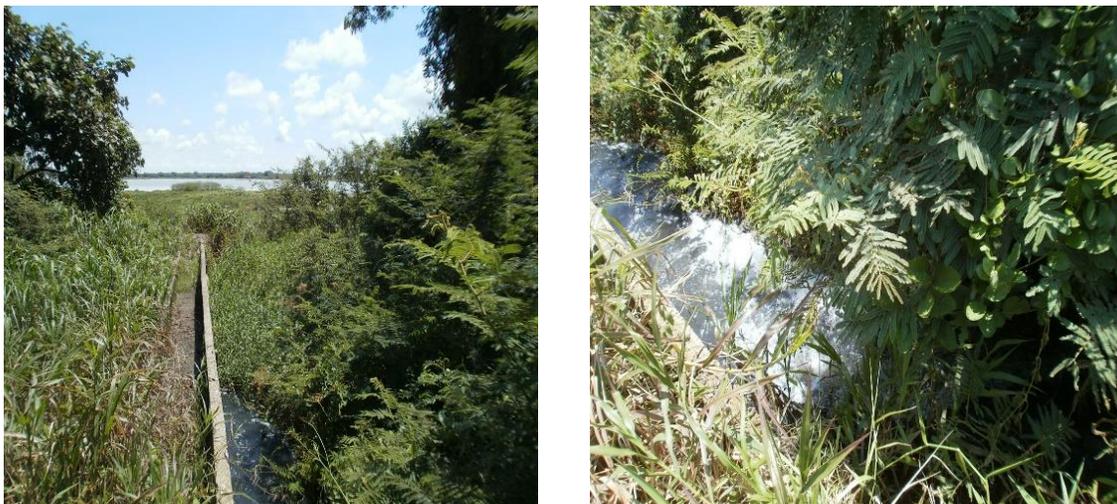
Imagen 28. Punto de vertimiento

Actualmente solo hay un punto de vertimiento, las aguas residuales son vertidas directamente a la Ciénaga Yarirí que se encuentra a aproximadamente 200 m de la estación de bombeo Pozo 0.
