**EVALUACIÓN INTEGRAL DE PRESTADORES
AGUAS DEL MORROSQUILLO S.A. E.S.P.**

Superservicios
Superintendencia de Servicios
Públicos Domiciliarios

**SUPERINTENDENCIA DELEGADA PARA ACUEDUCTO,
ALCANTARILLADO Y ASEO**

ANÁLISIS AÑOS 2017, 2018 Y PRIMER SEMESTRE DE 2019

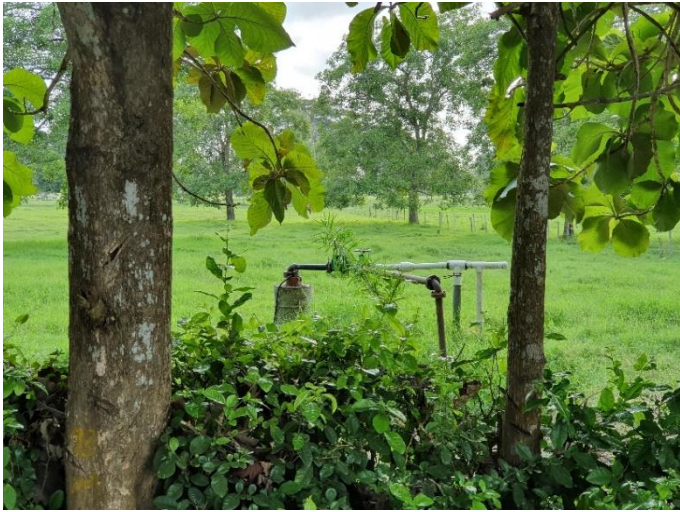
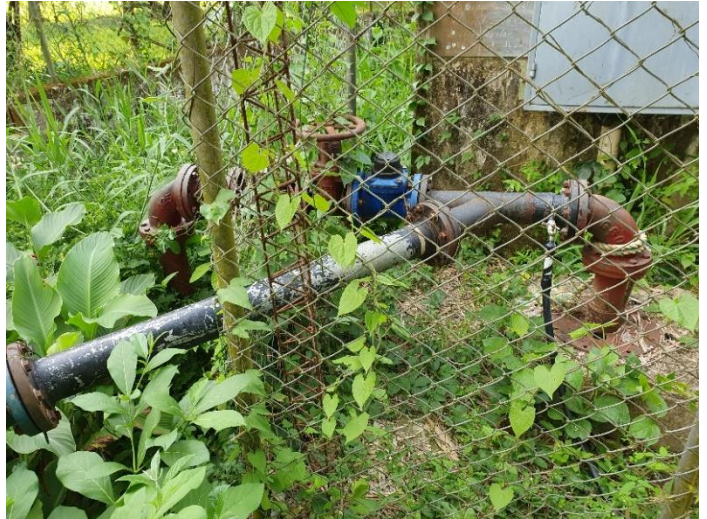
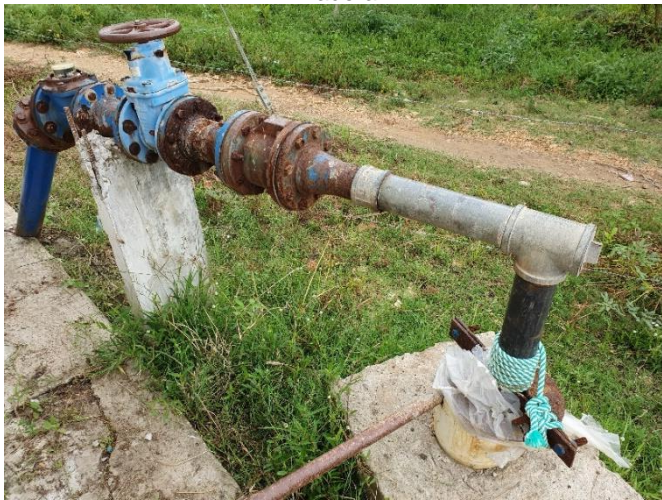
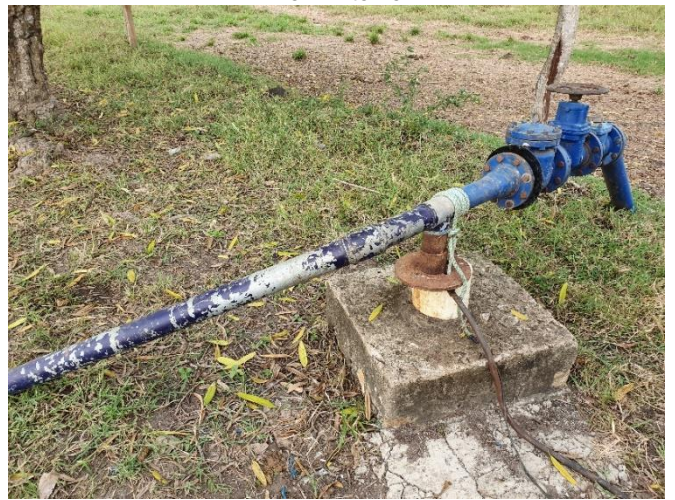
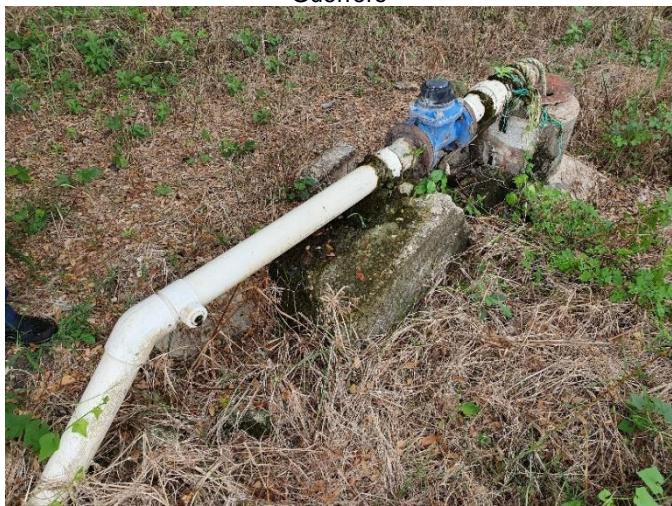
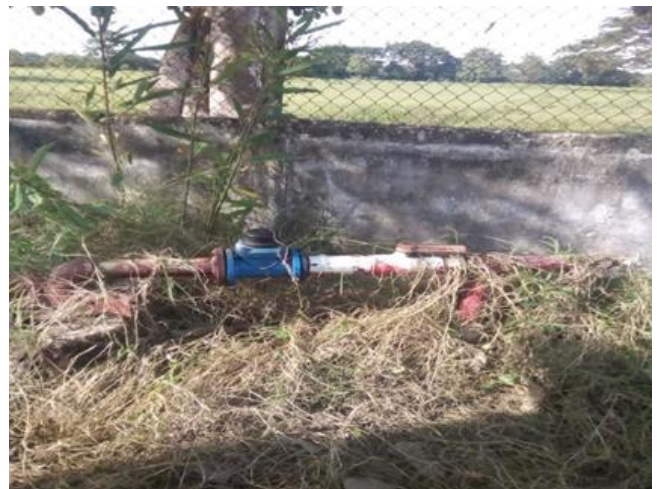
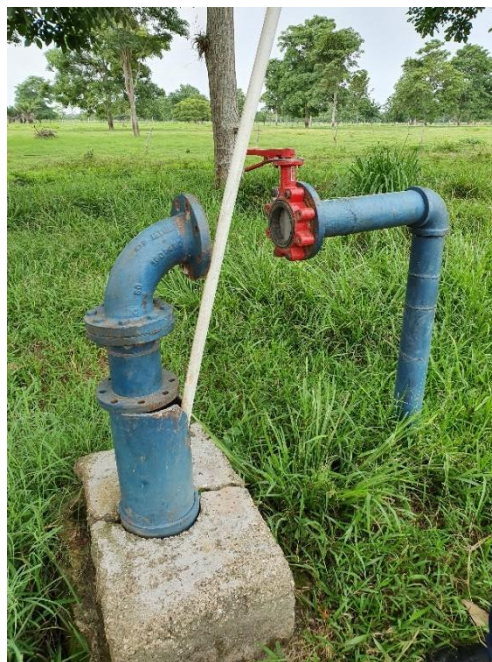
Imagen 4. Pozos profundos.

No obstante, el prestador informó en visita que el pozo Pasatiempo se encuentra fuera de operación desde el mes de julio de 2019 debido a un daño de la bomba. Sin embargo, el prestador no ha podido realizar la extracción de dicha bomba por la presunta cercanía del pozo con un árbol, cuyas raíces pueden estar interfiriendo con la tubería. Según el prestador, éste realizó las gestiones con la Gobernación de Sucre, quien posee una grúa perforadora, para realizar la extracción de la bomba dañada. Sin embargo, se prevé que dicha actividad se realice durante la tercera semana del mes de septiembre de 2019. Es de resaltar que el prestador no suministró soportes de lo anterior.

Es de resaltar que, de acuerdo con lo evidenciado en la visita realizada por parte de la SSPD tal y como quedó en el acta de visita *“el prestador no cuenta con manuales de operación y mantenimiento de los pozos. Tampoco se llevan reportes de control de la operación diaria de los mismos.”*

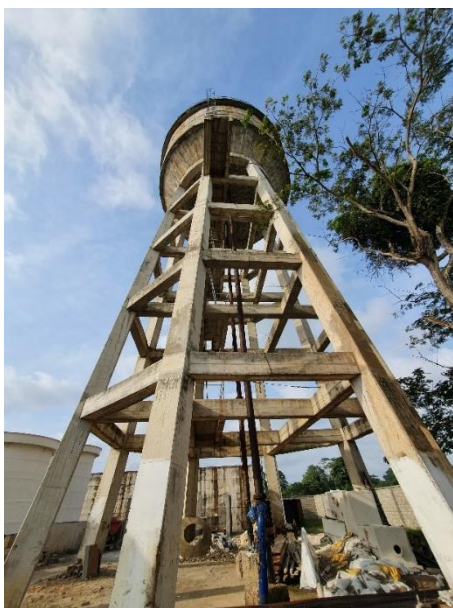
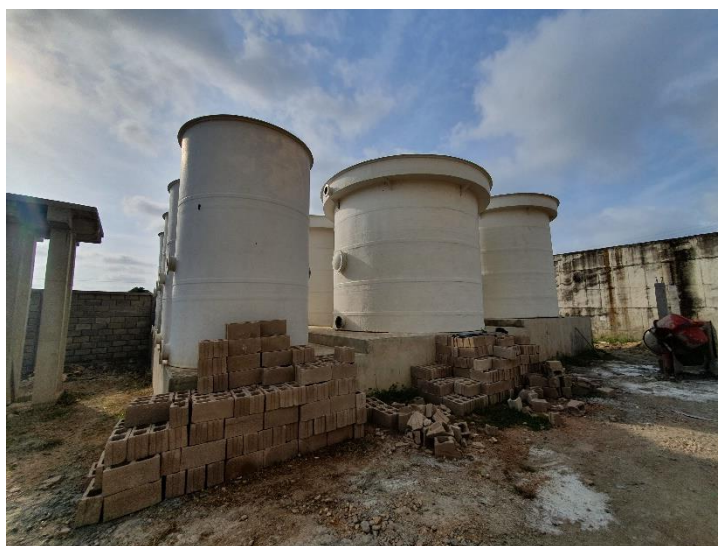
Imagen 5. Sistema de tratamiento zona norte.

Una vez finalizado el proyecto, el tratamiento en ambos sistemas incluirá los procesos de desinfección, oxigenización y tratamiento de la dureza del agua.

Tanque elevado zona norte

Obras proyecto de optimización PTAP

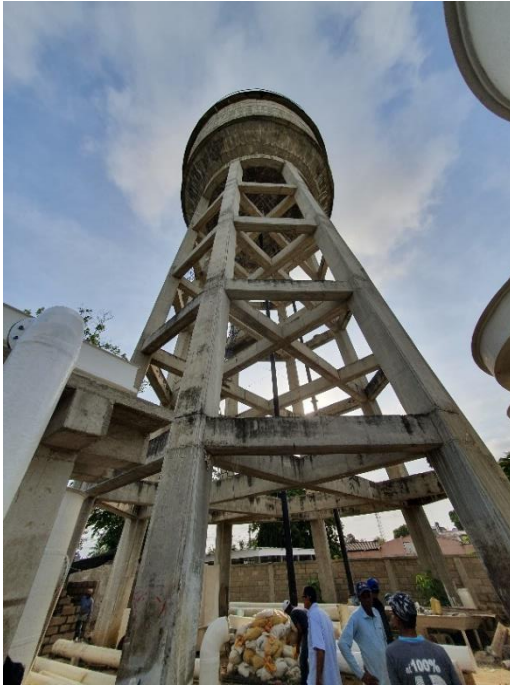
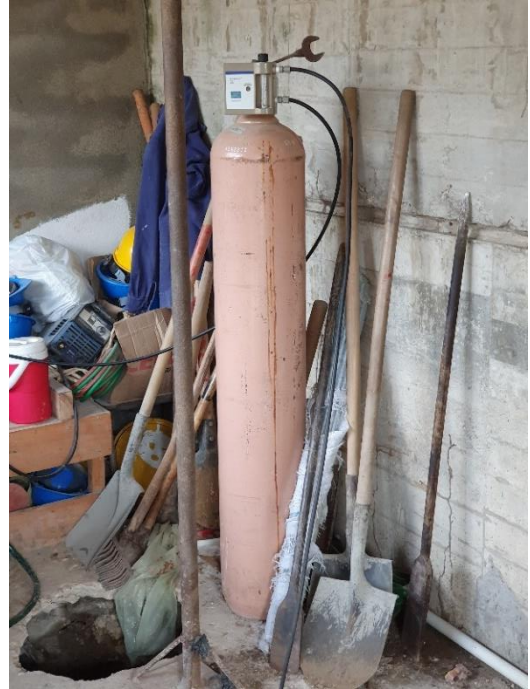
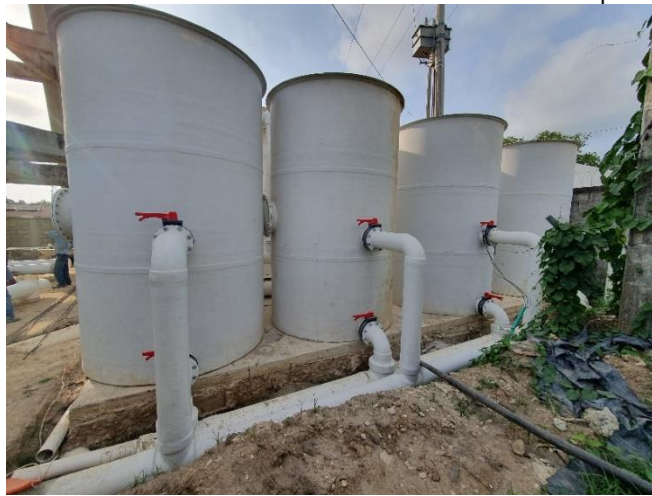
Imagen 6. Sistema de tratamiento zona sur.

Tanque elevado zona sur

Pipeta de cloro gaseoso

Obras proyecto de optimización PTAP

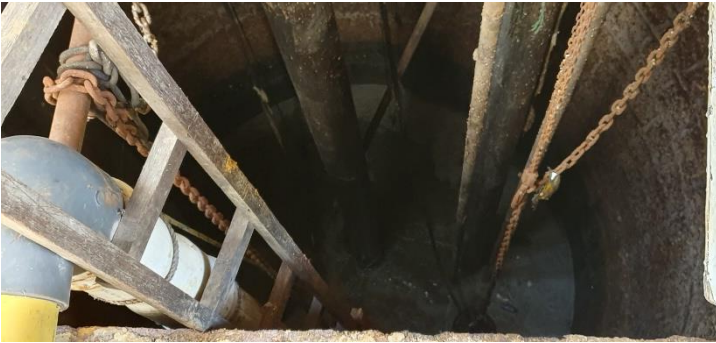
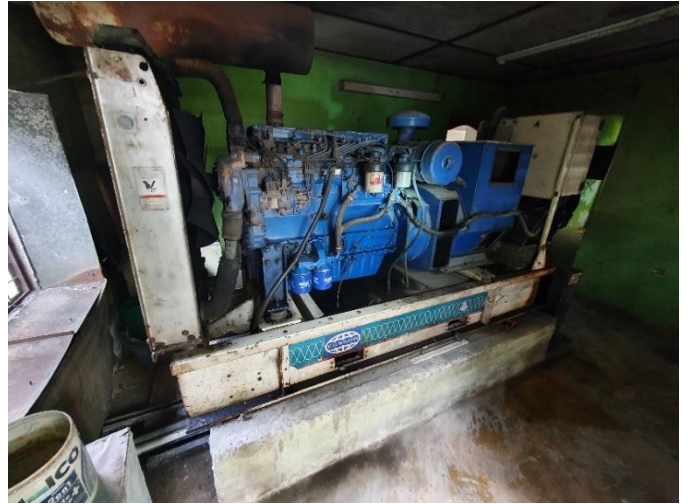
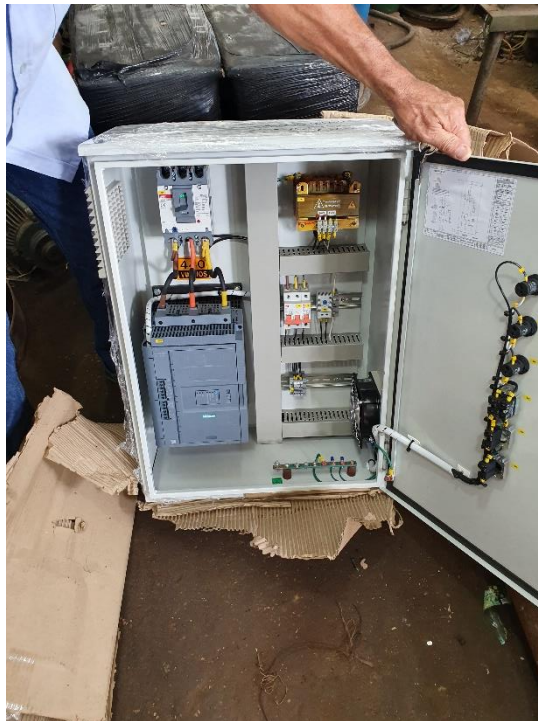
Imagen 9. Estación de bombeo El Arroyito.

Las estaciones de bombeo El Arroyito y Norte, bombean la totalidad de las aguas residuales del sistema de alcantarillado hacia el sistema de tratamiento de aguas residuales. En la visita realizada, se evidenció que estas dos estaciones se encontraban en buen estado.

Pozo de succión

Planta de emergencia

Nuevo tablero de control

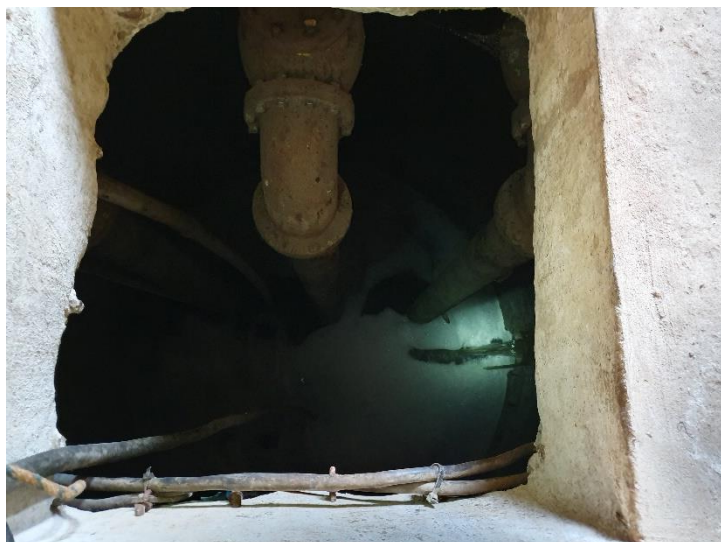
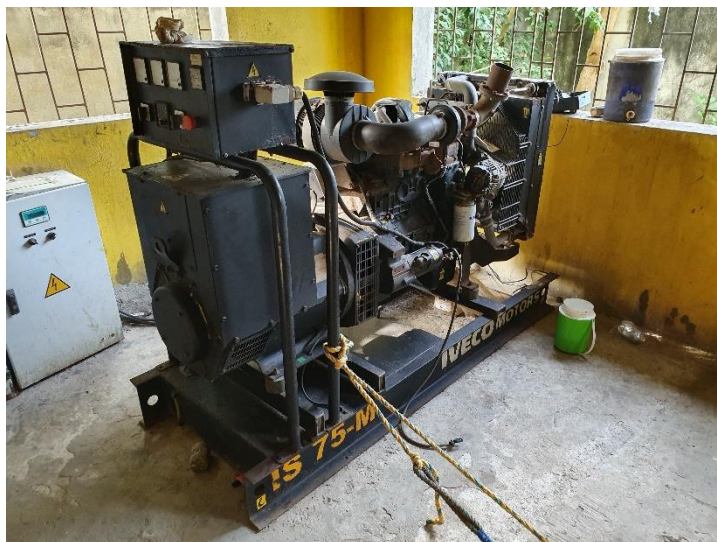
Imagen 10. Estación de bombeo Norte.

Pozo de succión

Planta de emergencia

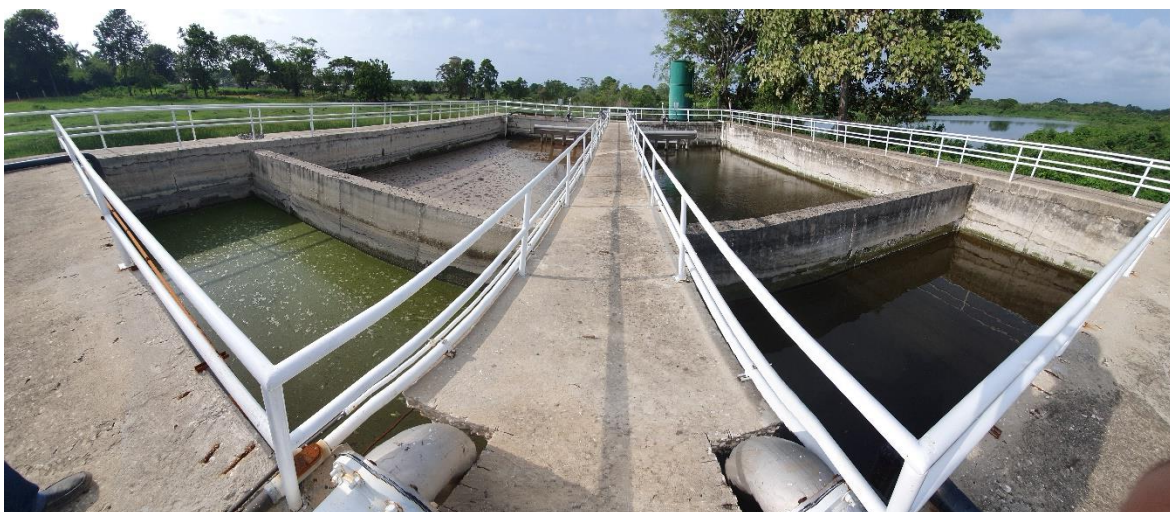
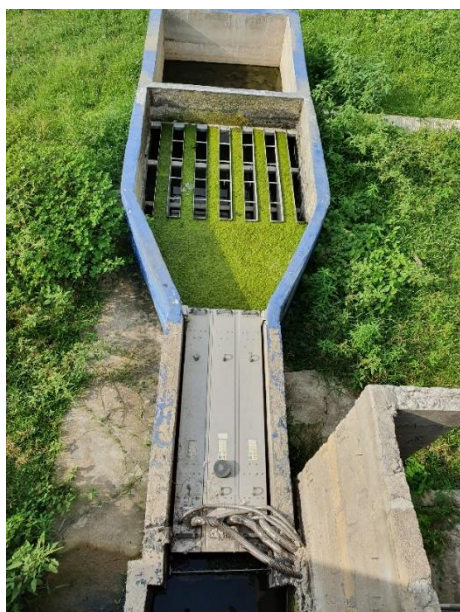
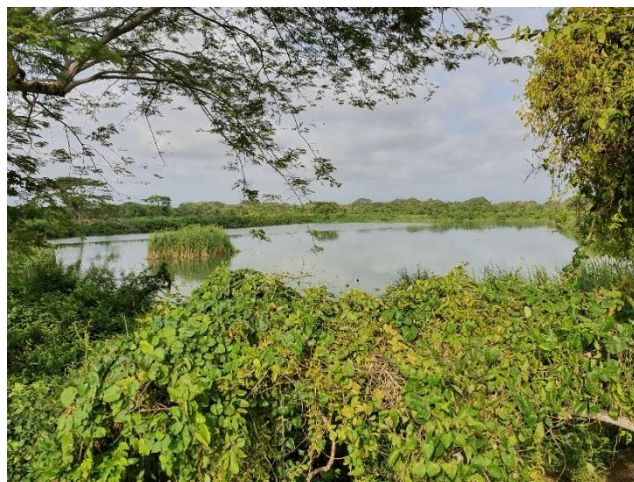
Imagen 11. Sistema de tratamiento de aguas residuales.

Finalmente, el efluente de la planta ingresará al sistema lagunar actual. El efluente del sistema de tratamiento es vertido al caño Guainí, el cual a su vez vierte el agua en el mar Caribe.

Reactores de aireación

Desinfección UV

Lagunas de oxidación

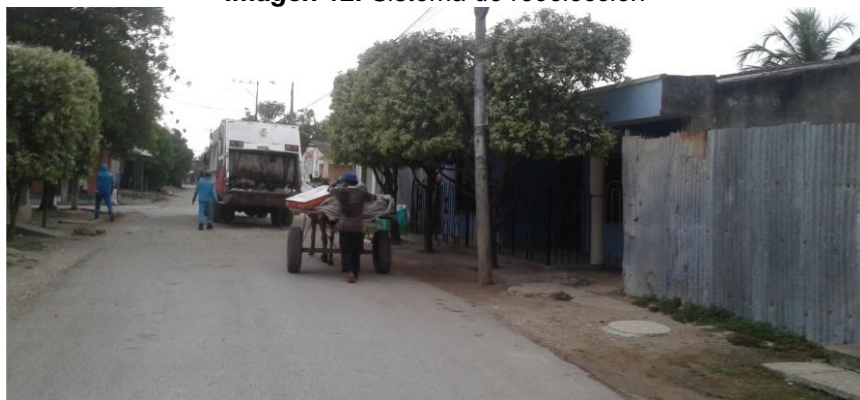
Imagen 12. Sistema de recolección

Durante la visita se evidenciaron en operación 2 vehículos compactadores utilizados para la recolección y el transporte de residuos sólidos, ambos atienden las zonas comerciales y residenciales. Al momento de la visita, se evidenció que un reciclador (presuntamente informal) estaba detrás del vehículo recolectando lo referente a aprovechables.

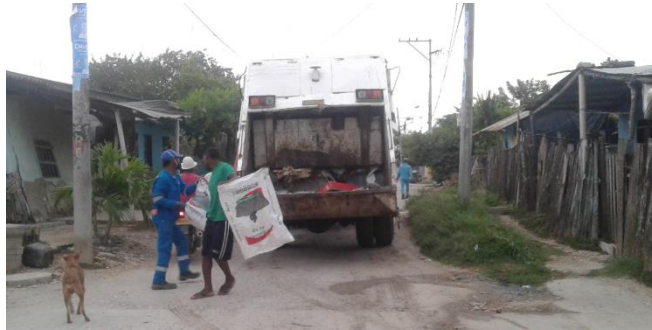
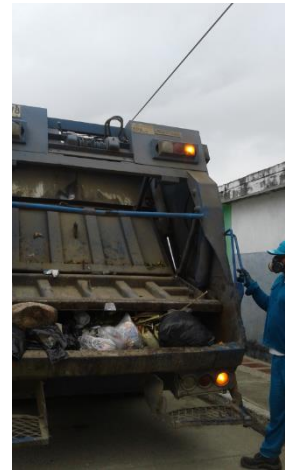
Imagen 14. Operarios de recolección

- l) Los vehículos contaban con luces sobre cabina y en la parte posterior de la caja de compactación y en la tolva.
- m) Se verificó que, si bien el personal cuenta con equipos de protección personal, identificación, uniformes de trabajo con aditamentos reflectivos y demás implementos para la realización de actividad. Sin embargo, uno de los operarios de la actividad de recolección, manifestó que, los implementos entregados por la empresa “no son los adecuados y se deterioran con facilidad”; por lo que se requiere que el prestador se pronuncie al respecto o de lo contrario se estaría presentando un presunto incumplimiento numeral 6, artículo 2.3.2.2.2.3.27 del Decreto 1077 de 2015.

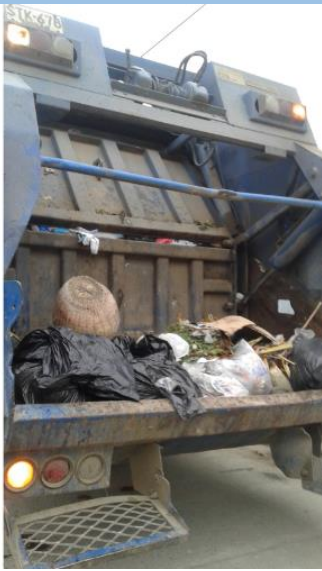
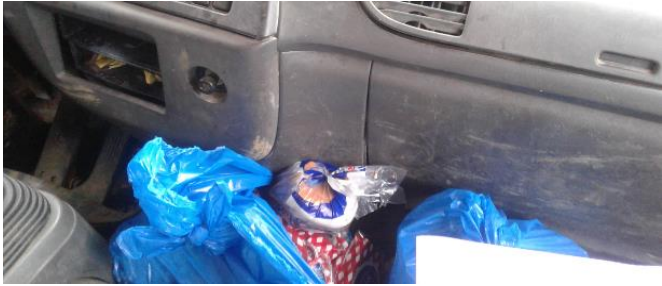
Placa	Fotografías	Observaciones
	 	<p>Tubo de escape debajo de cabina</p>
	 	<p>Escape de aceite</p>
	 	<p>Recolección residuos especiales (lodos)</p>

<p>Vehículo que comenzaba operaciones sin lavado.</p>

<p>Evidencia de bolsas de mercado en vehículo recolector.</p>

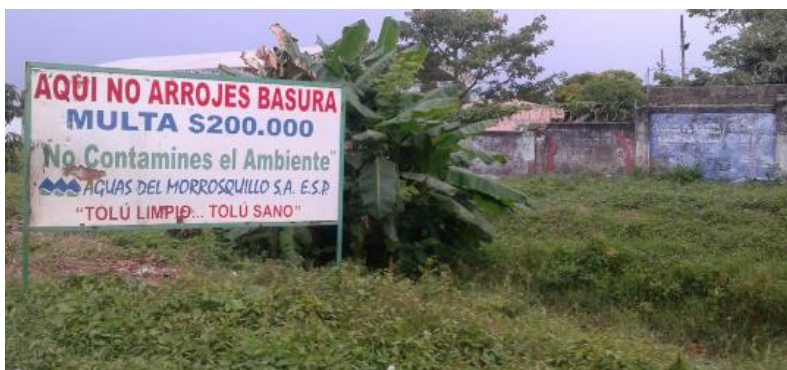
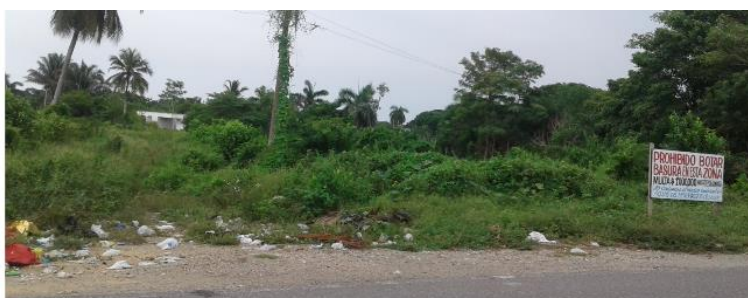
Imagen 15. Vallas informativas en puntos mitigados

prestador indicó que los puntos críticos se encuentran en su mayoría en las vías afuera del municipio y son causados por falta de cultura ciudadana.

A continuación, algunos de los puntos críticos mitigados, los cuales no se evidenciaron las actividades de erradicación durante la visita, pero se solicitó soportes al prestador, quien proporcionó los registros fotográficos de la recolección manual de los residuos ordinarios y de construcción y demolición mezclados arrojados por la comunidad.

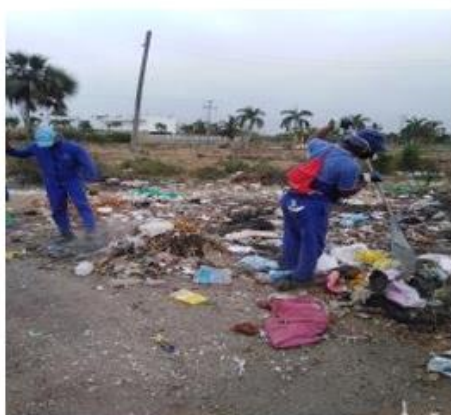
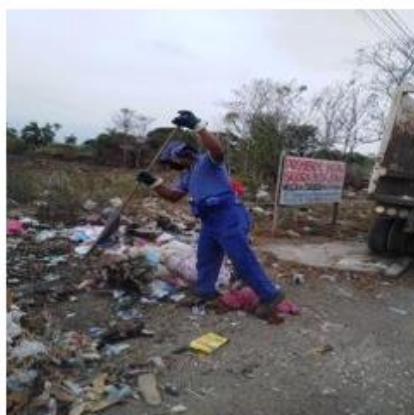
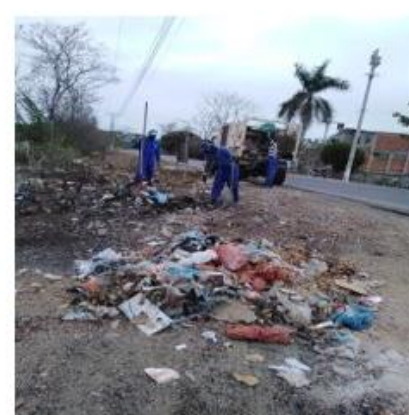
Imagen 16. Limpieza de punto crítico: "Vía Coveñas"

La actividad de limpieza y erradicación del punto “Vía Coveñas” se adelantó por el prestador en el mes de mayo de 2019. Durante la visita se logró evidenciar que efectivamente el punto se encuentra mitigado.

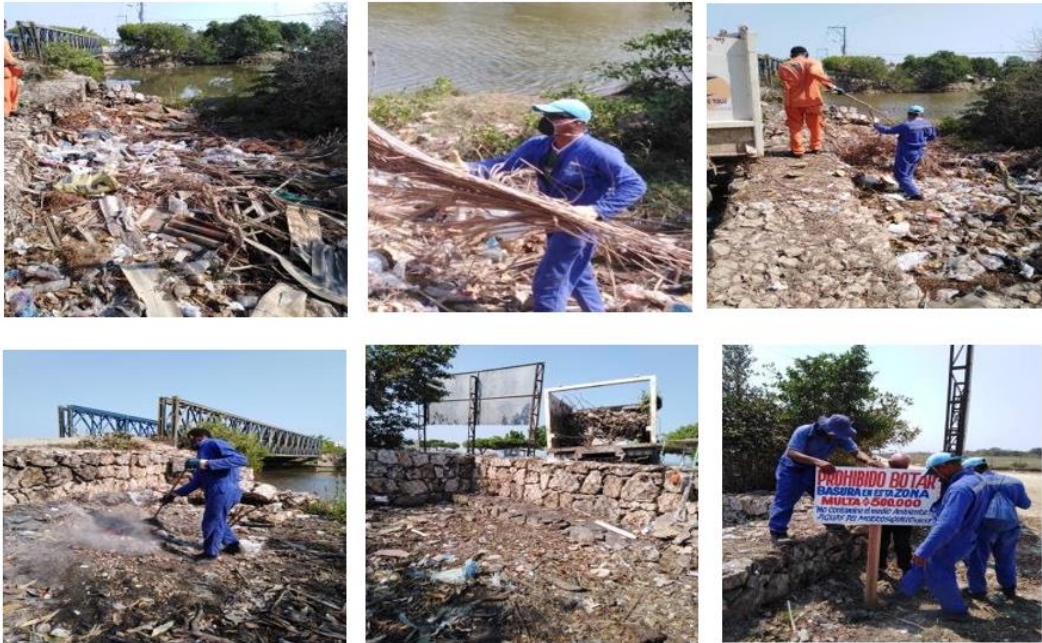
Imagen 17. Limpieza de punto crítico “Puente Pichin”

La actividad de limpieza y erradicación del punto “Puente Pichin” se adelantó por el prestador en el mes de mayo de 2019. Durante la visita no se logró evidenciar que efectivamente el punto se encuentre mitigado. Por lo anterior, se solicita que el prestador remita los soportes correspondientes de por lo menos los 3 meses siguientes a la erradicación del punto. Los registros fotográficos deberán incluir las fechas como evidencia.

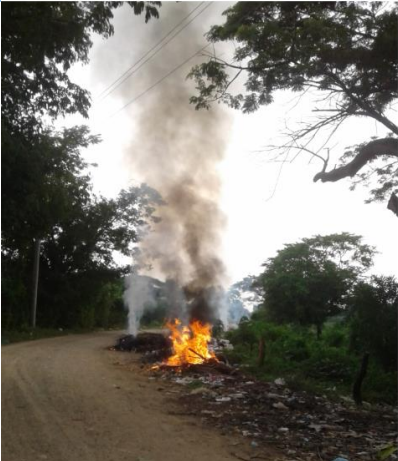
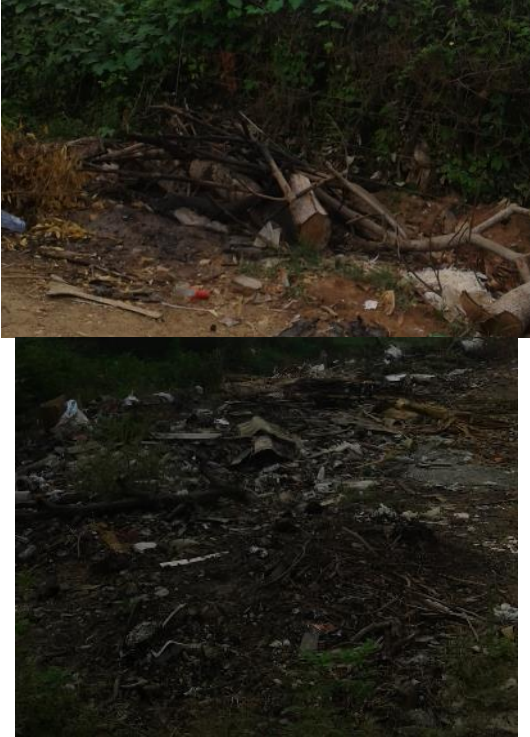
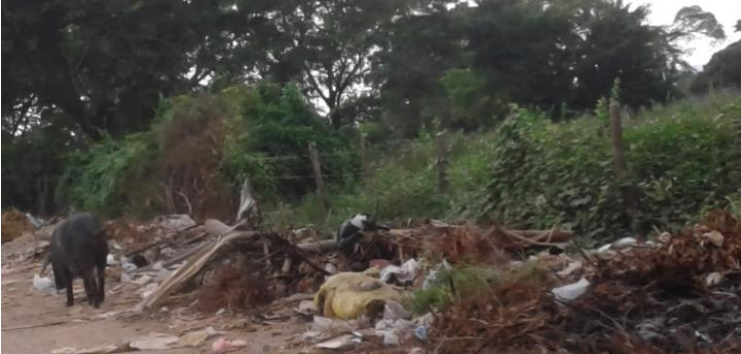
Fotografías	Observaciones
 	<p>Botaderos satélite a lo largo de la vía.</p> <p>Alta acumulación de residuos de origen “mixto”.</p> <p>Evidencia de deterioro sanitario.</p>
 	<p>No se evidenciaron olores.</p>

<p>Quema de residuos por causas antrópicas.</p> <p>Observación: No se logró registrar el momento del conato por temas de seguridad.</p>

<p>Quema de residuos, presuntamente de días anteriores.</p> <p>Evidencia de acumulación de agua lluvia y posible.</p>

<p>Presencia de vectores (cerdos) a lo largo del botadero satélite.</p> <p>Evidencia de deterioro sanitario.</p>

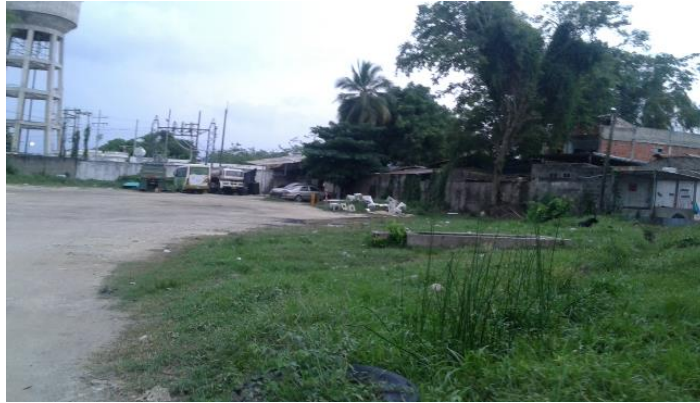
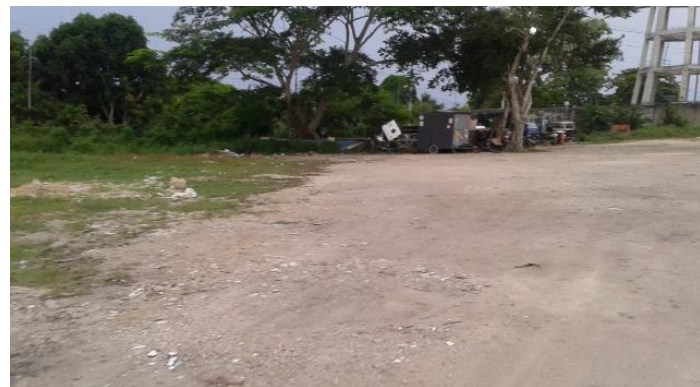
Imagen 18. Parquedero identificado como “base de operaciones”

Con el fin de ilustrar la verificación de campo realizada en el mes de agosto de 2018, a continuación, se muestra el registro fotográfico:

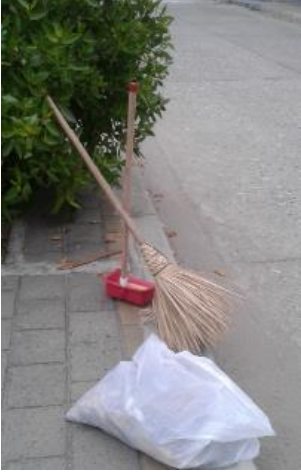
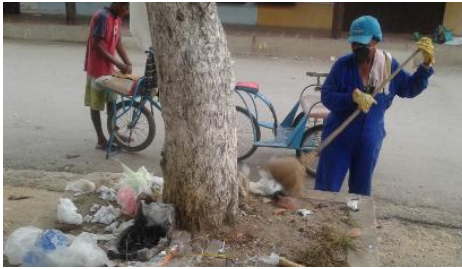
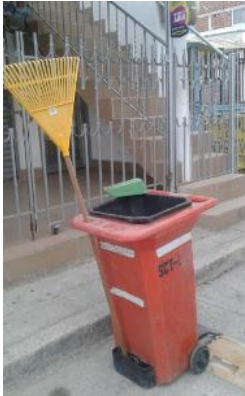
<p>Los elementos de barrido para el desarrollo de la actividad son, pala, escoba, rastrillo y bolsas, no se evidenciaron conos de señalización.</p> <p>Los operadores de esta microrruta no contaban con carros recolectores del barrido. Las bolsas iban siendo dejadas a lo largo de la vía.</p>
12 de septiembre de 2019, 6:30 am	Macrorruta: Zona Norte Microrruta: No identificada por el prestador Horario: 5 am a 11:30 am	Parque Principal, Calle 15 y Calle 16

<p>El prestador no tenía identificadas a qué macro y micro de barrido hacía referencia el parque principal.</p> <p>Los operarios no portaban planos de las microrrutas, con la frecuencia y horario, en ninguno de los recorridos,</p> <p>Operadores con elementos de protección personal y de seguridad industrial, a excepción de gafas de seguridad.</p>

<p>En la recolección de este punto se identificó a operadores con carros recolectores de barrido. Los cuales no tenían bolsas de barrido.</p> <p>Los elementos de barrido para el desarrollo de la actividad son, pala, escoba, rastrillo y bolsas, no se evidenciaron conos de señalización.</p> <p>Se evidenció que, en uno de los carros de recolección del barrido, el operador venía almacenando residuos aprovechables,</p>

- Se evidenciaron deficiencias en el equipo necesario para que los operadores realicen la actividad de barrido y limpieza manual. No todos los operadores de barrido de las microrrutas visitadas contaban con los elementos de seguridad industrial y salud ocupacional, incumpliendo presuntamente con lo definido en el artículo 2.3.2.2.2.4.59. del Decreto 1077 de 2015.

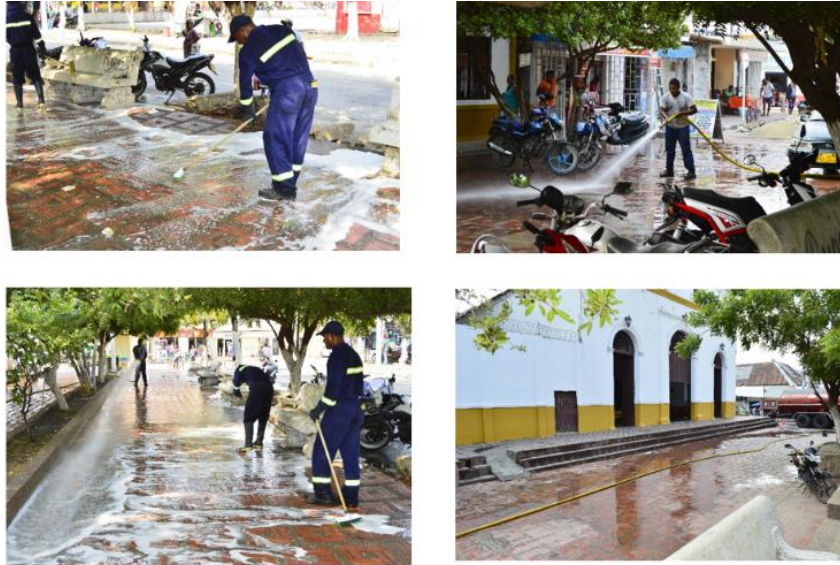
Imagen 25. Lavado Iglesia Central del Municipio

Posterior a la visita el prestador remitió el siguiente registro de la actividad de lavado:

Ejecución de la actividad de lavado de áreas públicas

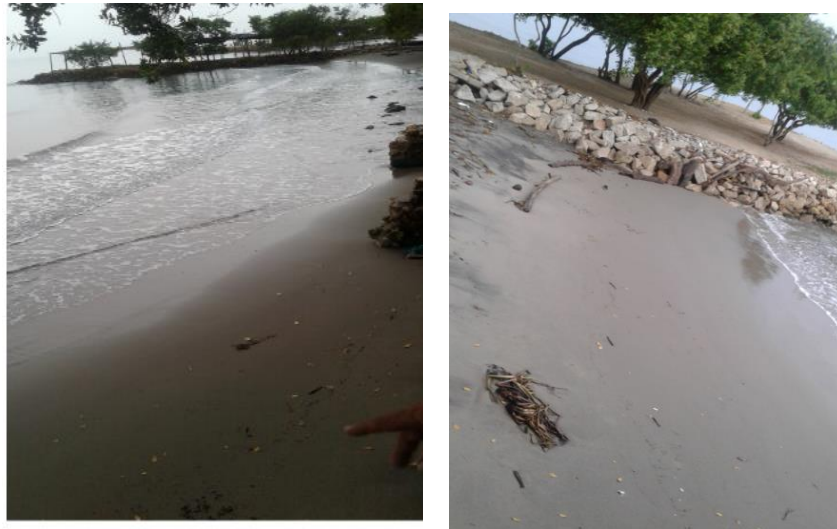
Imagen 26. Verificación de limpieza de playas

Durante la visita, no se logró verificar la actividad de limpieza de playas porque no se estaba prestando. Sin embargo, se evidenció que, en algunas zonas de la playa poco frecuentadas, se encontraron residuos sólidos (botellas, vidrios, material de arrecife) entre otros, y las playas más frecuentadas estaban libres de residuos, tal como se presenta en el registro fotográfico.

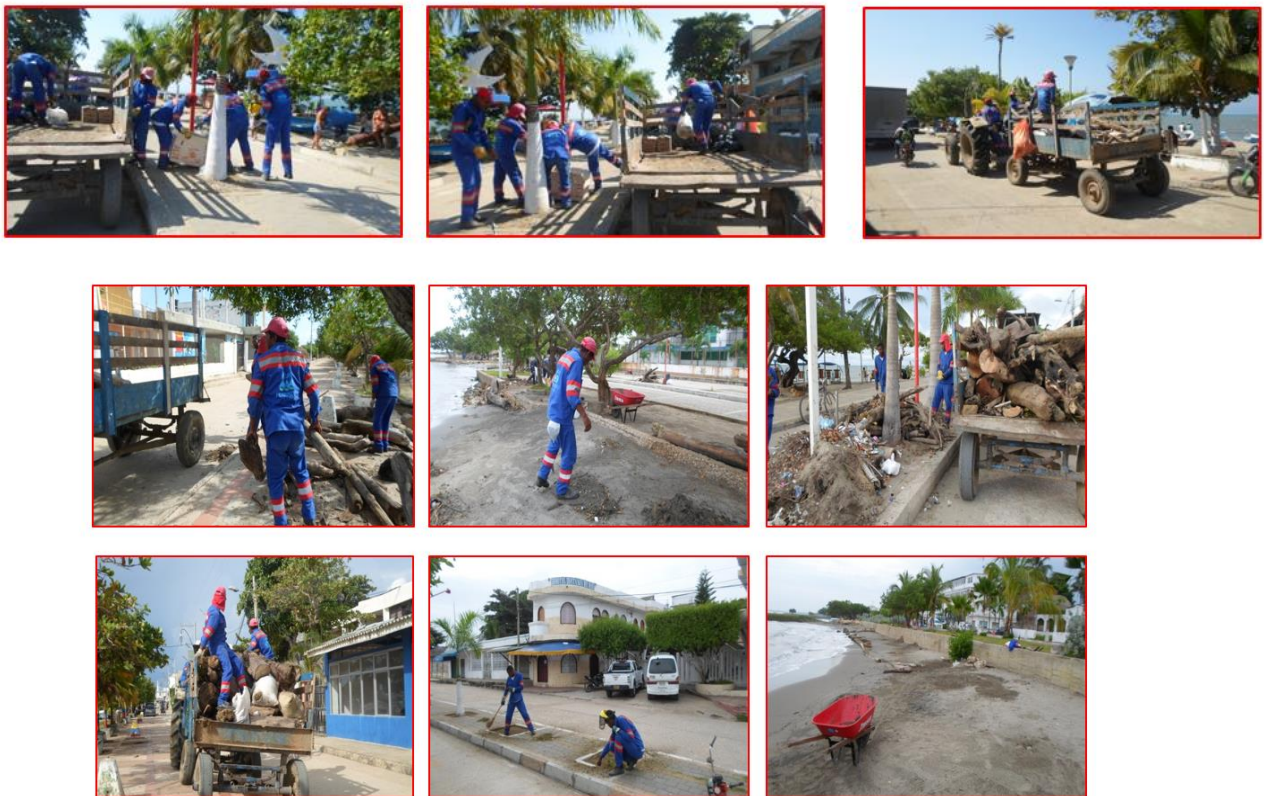
Imagen 27. Actividades de limpieza de playas

Posterior a la visita, el prestador remitió registro fotográfico de la prestación de la actividad de limpieza de playas, como se muestra a continuación:

El prestador deberá explicar cómo se está realizando la remuneración por la prestación de la actividad y qué elementos utiliza para la prestación de la actividad.

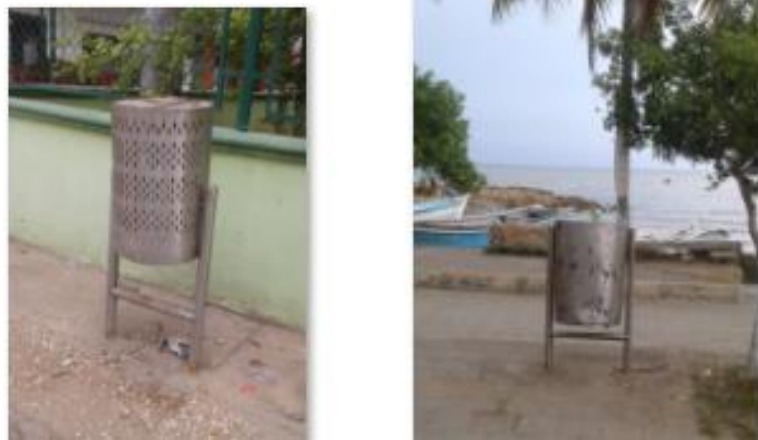
Imagen 28. Cestas

Al respecto, es importante indicar que como es un mobiliario urbano que hace parte del municipio, la empresa deberá adelantar la programación para también realizar los mantenimientos y/o reposición de ser necesario. A continuación, se presenta lo evidenciado en campo:

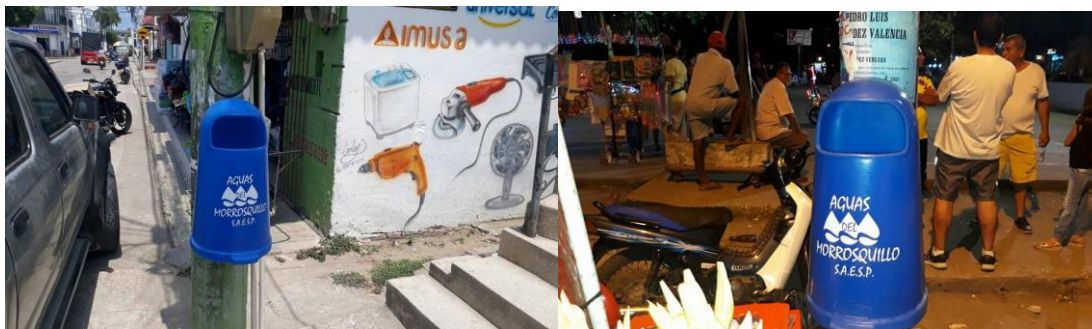
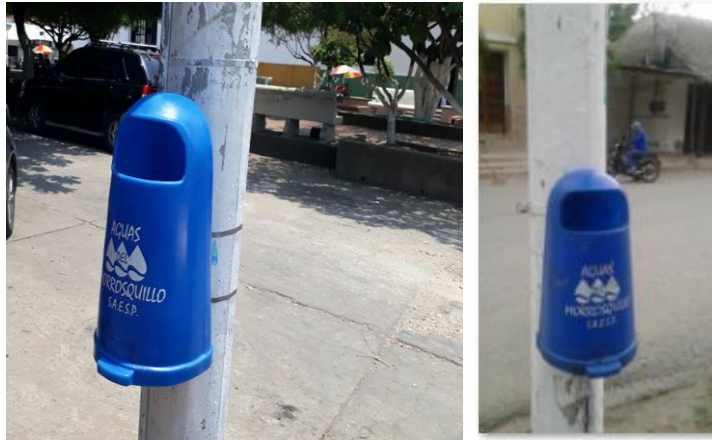
Imagen 29. Canecas postes

En las siguientes imágenes se presenta lo evidenciado durante la visita:

El prestador indicó además que en 2017 instaló un total de 5 “puntos ecológicos” alrededor del parque principal y frente a la alcaldía municipal. Así mismo, proyecta instalar 20 puntos ecológicos en puntos estratégicos como colegios, avenidas principales, playas, para lo cual, al momento de la visita, la empresa está organizando el proceso de contratación.

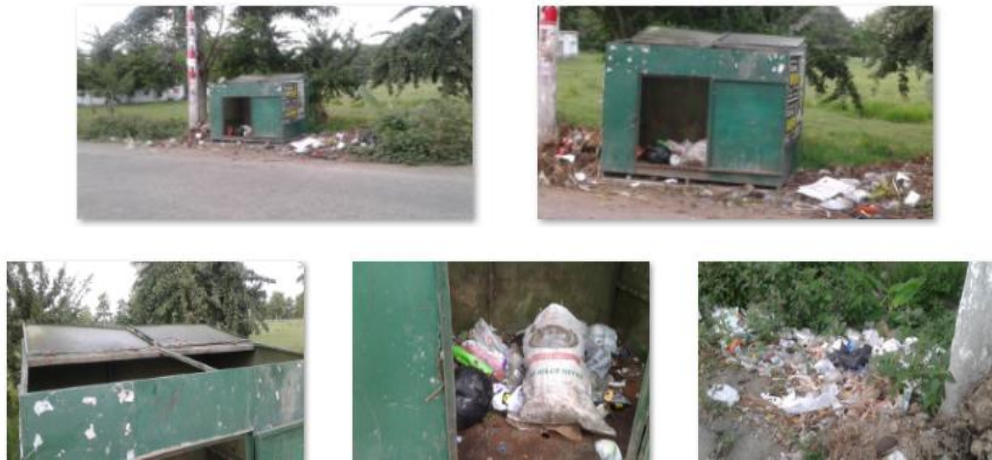
Imagen 30. Contenedores

En consecuencia, se evidencia que los contenedores instalados no se encuentran en buenas condiciones, se hallaron abiertos, sin seguridad alguna y se disponen varios residuos sólidos que no necesariamente pertenecen a la recolección del servicio público de aseo. Adicionalmente, alrededor de los contenedores se evidencia la formación de puntos críticos.

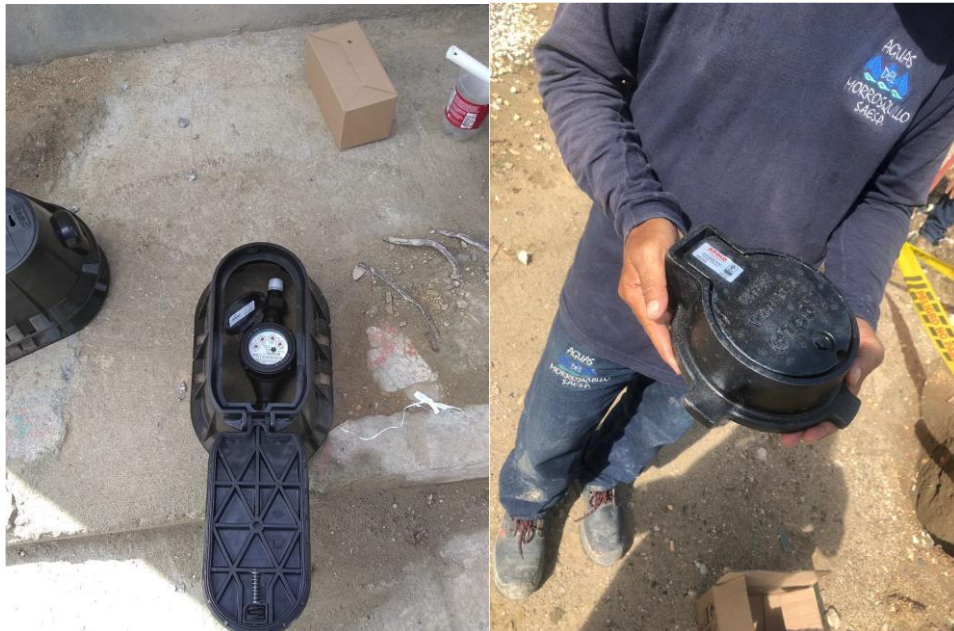
Imagen 34. Instalación de micromedidores

Teniendo en cuenta lo anterior, para toda el área de prestación se cuenta con una cobertura de micromedición nominal del 0,7%, no ha variado en las vigencias bajo análisis, se puede evidenciar que no se cumple con lo establecido en el artículo 146 de la Ley 142 de 1994.
