**EVALUACIÓN INTEGRAL DE PRESTADORES
AGUAS DEL SUR DE LA GUAJIRA S.A.S. E.S.P.**

Superservicios
Superintendencia de Servicios
Públicos Domiciliarios

**SUPERINTENDENCIA DELEGADA PARA ACUEDUCTO,
ALCANTARILLADO Y ASEO**

Bogotá, noviembre de 2019

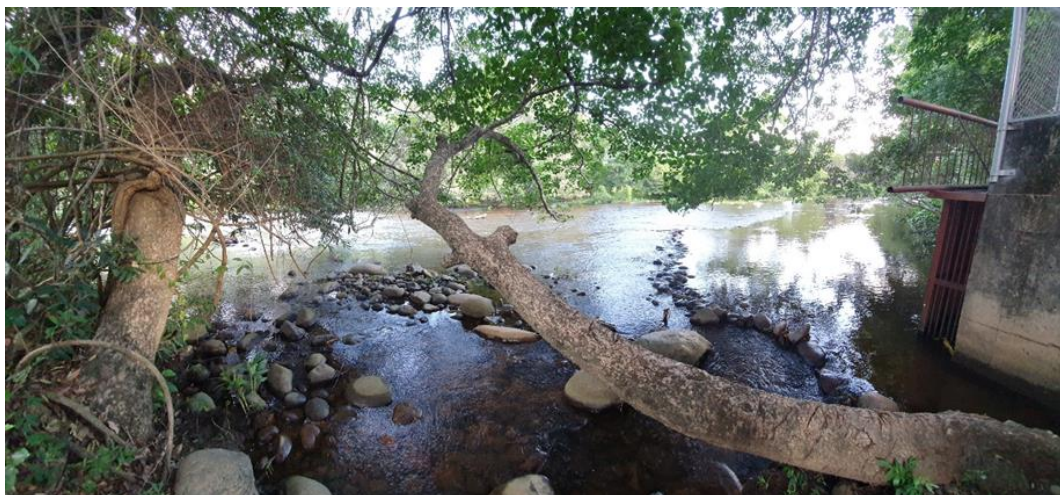
Imagen 7. Río Ranchería.

El sistema de abastecimiento del municipio de Distracción se abastece de una fuente superficial, correspondiente al río Ranchería.

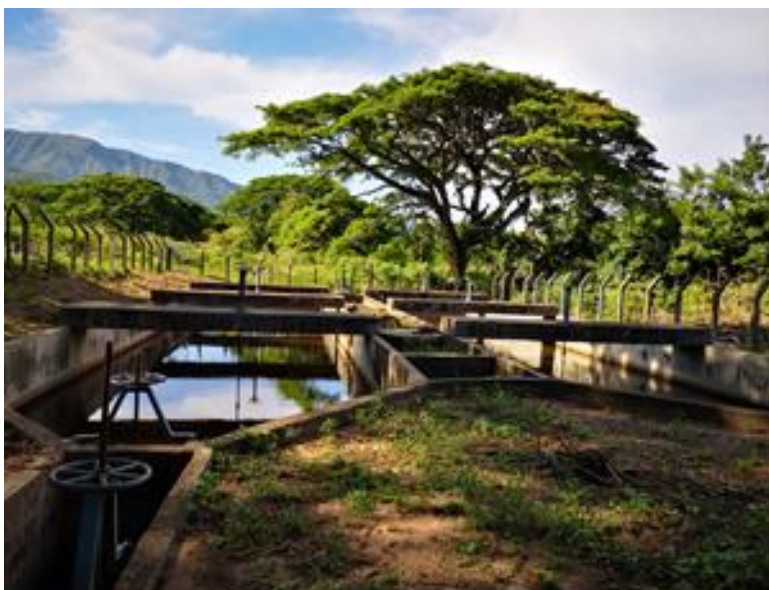
Imagen 21. Aducción y desarenador

Una vez captada, el agua cruda es transportada por impulsión de bombeo, la tubería de aducción se extiende en un trayecto de 1.220,50 m desde la captación hasta la planta de tratamiento y está compuesta por dos tramos: el primero de 300,84 m de tubería de asbesto cemento de 24 pulgadas entre la captación y el desarenador y un segundo tramo de 919,66 m en tubería de asbesto cemento de 24 pulgadas entre el Desarenador y la planta de tratamiento.

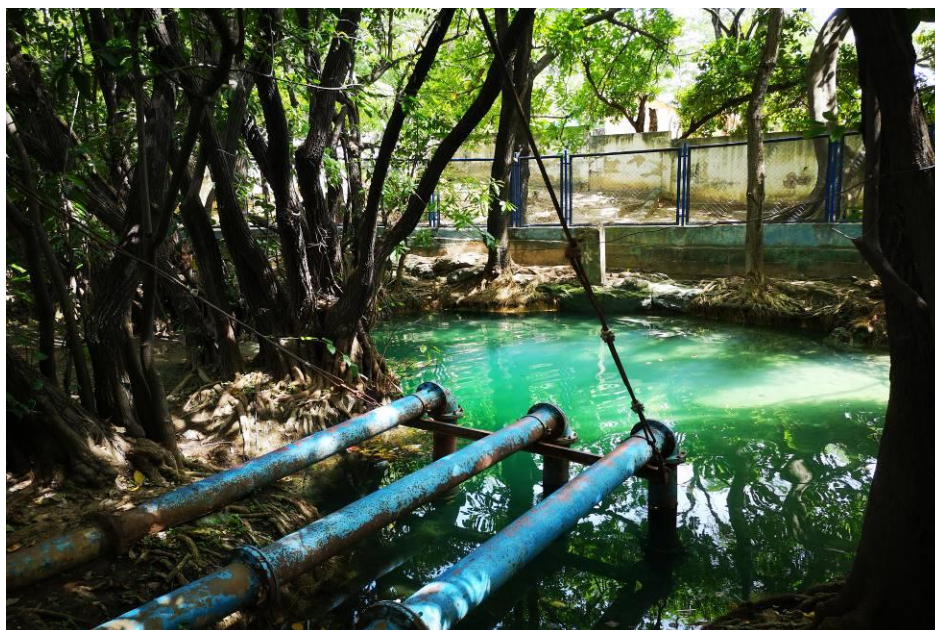
Imagen 24. Manantial El Pozo

La principal fuente que abastece el acueducto de Hatonuevo es el manantial El Pozo, conformado por un yacimiento natural de aguas subterráneas en el sitio llamado El Pozo.

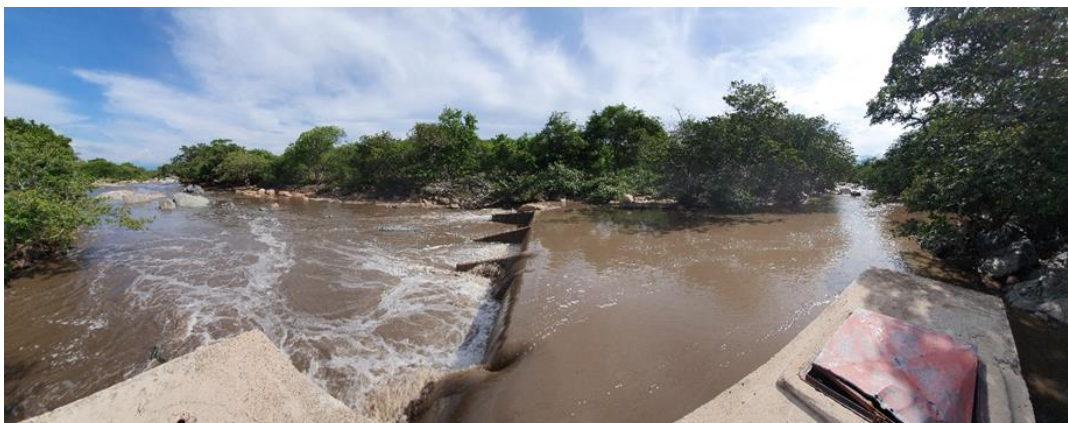
Imagen 30. Río Cesar.

El sistema de abastecimiento del municipio de San Juan del Cesar se abastece de una fuente superficial, correspondiente al río Cesar.

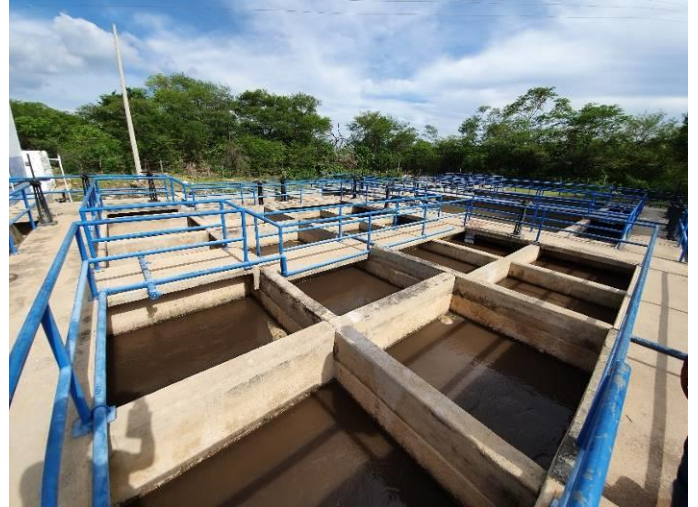
Aplicación de coagulante

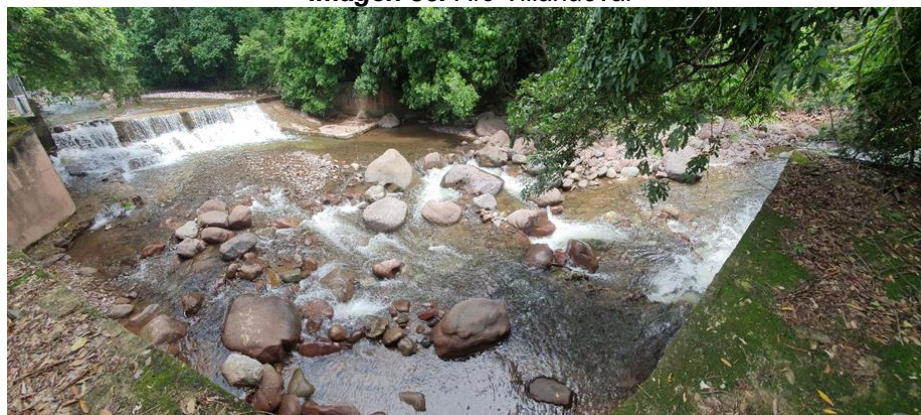
Imagen 36. Río Villanueva.

El sistema de acueducto del municipio de Villanueva se abastece de la fuente superficial denominada río Villanueva.

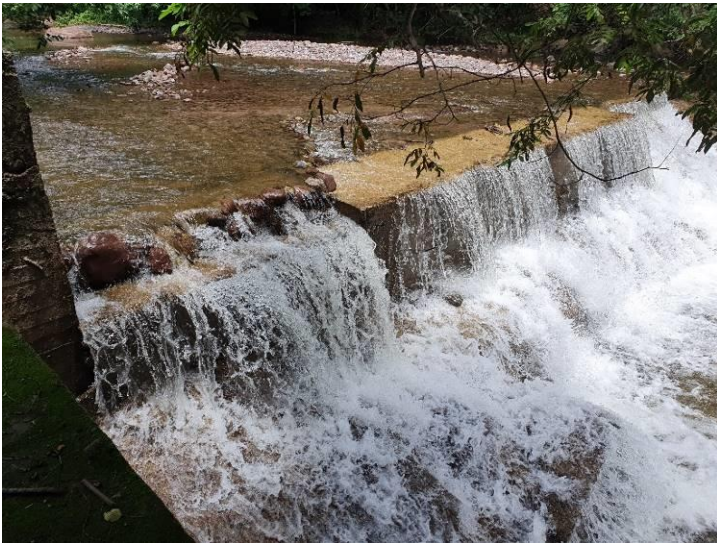
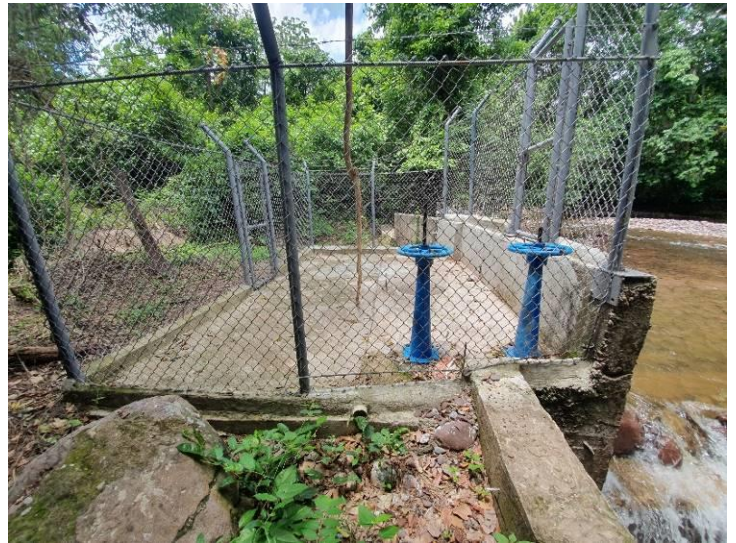
Imagen 39. Captación nueva en el río Villanueva.

Dique

Captación lateral

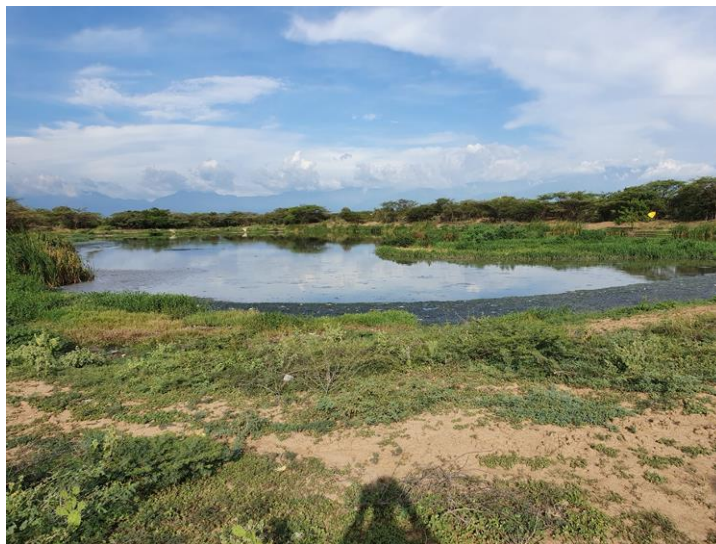
Imagen 50. Sistema de tratamiento de aguas residuales del municipio de San Juan del Cesar.

En cuanto al mantenimiento del sistema, en la visita realizada el día 09 de julio de 2019 se evidenció la presencia de materia vegetal al interior de las lagunas.
