# **EVALUACIÓN INTEGRAL DE PRESTADORES**

**ASEO ESPECIAL SOLEDAD S.A.S. E.S.P.**

**SUPERINTENDENCIA DELEGADA PARA ACUEDUCTO,  
ALCANTARILLADO Y ASEO  
DIRECCIÓN TÉCNICA DE GESTIÓN DE ASEO  
Bogotá D.C., diciembre de 2019**

# ASEO ESPECIAL SOLEDAD S.A.S. E.S.P. – ASEO SOLEDAD ANÁLISIS AÑOS 2016, 2017 y 2018

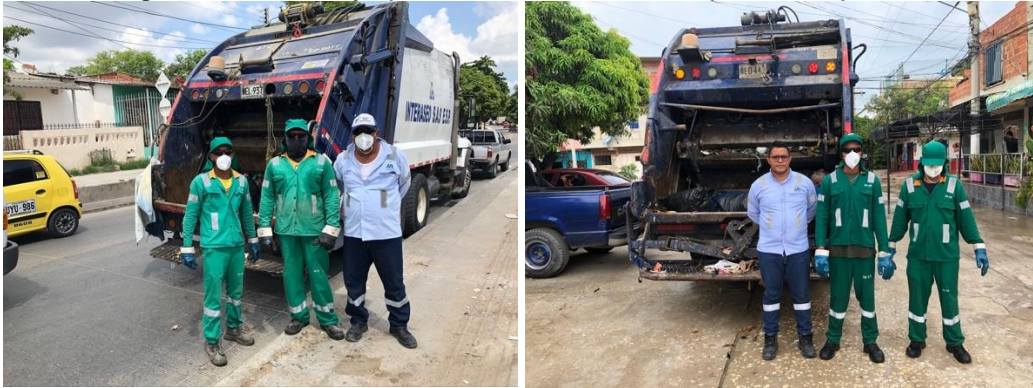
**Imagen 7.** Conductor y operarios con elementos de protección personal.

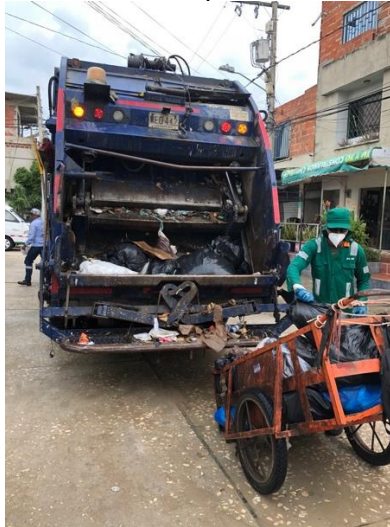
**Imagen 8.** Recolección por medio de carretillas

Como se observa en la anterior fotografía, para la atención de zonas por donde el compactador no tiene acceso, se utiliza apoyo de operarios con carretillas para realizar el trasbordo manual de residuos sólidos hacia el vehículo recolector. Lo anterior, va presuntamente en contra de la definición de trasbordo establecida en el numeral 47. del artículo 2.3.2.1.1 del Decreto 1077 de 2015. Adicionalmente, la actividad va presuntamente

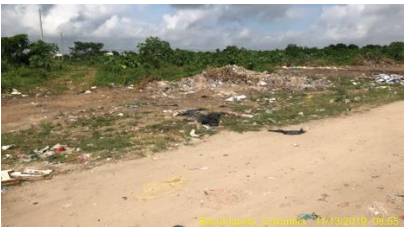
NOMBRE PUNTO CRÍTICO	OBSERVACIONES	EVIDENCIA FOTOGRÁFICA
<p><b>Punto crítico Atrás del SENA – INVERFALO</b></p>	<p><b>Lote privado</b> en el que se identificó gran cantidad de residuos dispersos y acumulados.</p>

<p>The photograph shows a dirt area with scattered and accumulated waste, including plastic and other debris, in a grassy field.</p>

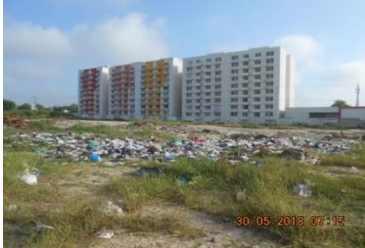
PUNTO CRÍTICO	FECHA DEL OPERATIVO	FOTOGRAFÍA
		  <p>14.08.2018 08:46</p> <p>Después</p>   <p>15.08.2018 14:58</p>
<p><b>Transmetro</b></p>	<p>30 de mayo de 2018</p>	<p>Antes</p>

<p>30.05.2018 07:18</p> <p>Después</p>

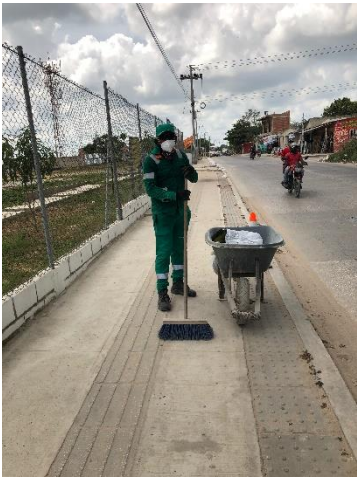
Microrruta	Hora y Fecha	Dirección	Observaciones	Evidencia fotográfica
12-6027	11:14 a.m. - 12/11/19	Diagonal 56 con calle 63 a cra. 7	<ul style="list-style-type: none"> <li>- El operario portaba plano de la microrruta y elementos de seguridad industrial y salud ocupacional como gorra de sol y cuello, botas, tapabocas, overol reflectivo y gafas de seguridad</li> <li>- Los elementos utilizados para la actividad de barrido son: conos de señalización, pala, escoba, bolsas y carretilla.</li> <li>- El horario de la ruta informado por el prestador es de 6 am a 2 pm en frecuencia diaria de lunes a sábado.</li> <li>- La microrruta se encuentra reportada en el SUI y se identifica coincidencia en el horario y frecuencia respecto de lo informado. Sin embargo, los kilómetros lineales reportados en SUI (3.6 km) difieren de los reportados en la relación de microrrutas (5 km).</li> </ul>

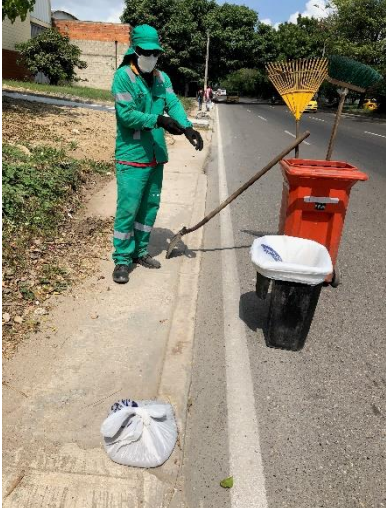
Microrruta	Hora y Fecha	Dirección	Observaciones	Evidencia fotográfica
12-6005	11:50 a.m. – 12/11/19	Calle 30	<ul style="list-style-type: none"> <li>- El operario portaba plano de la microrruta y elementos de seguridad industrial y salud ocupacional como gorra de sol y cuello, botas, tapabocas, overol reflectivo y gafas de seguridad</li> <li>- Los elementos utilizados para la actividad de barrido son: carro recolector, pala, escoba, bolsas y rastrillo.</li> <li>- El horario de la ruta informado por el prestador es de 6 am a 2 pm en frecuencia diaria de lunes a sábado.</li> <li>- La microrruta se encuentra reportada en el SUI y se identifica coincidencia en el horario y frecuencia respecto de lo informado. Sin embargo, los kilómetros lineales reportados en SUI (5.01 km) difieren de los reportados en la relación de microrrutas (5.12 km).</li> </ul>

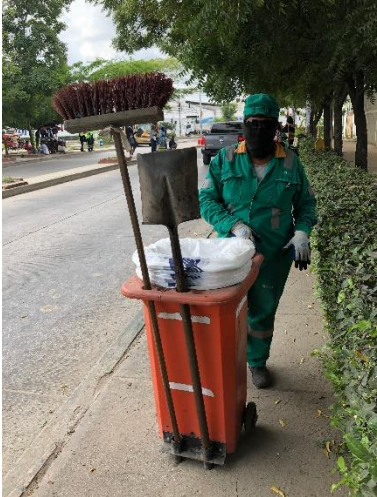
12-6009	12:21 p.m. – 12/11/19	Barrio Centro	<ul style="list-style-type: none"> <li>- El operario portaba elementos de seguridad industrial y salud ocupacional como gorra de sol y cuello, botas, tapabocas, overol reflectivo y gafas de seguridad</li> <li>- Los elementos utilizados para la actividad de barrido son: carro recolector, pala, escoba y bolsas.</li> <li>- El horario de la ruta informado por el prestador es de 6 am a 2 pm en frecuencia diaria de lunes a sábado.</li> <li>- La microrruta se encuentra reportada en el SUI y se identifica coincidencia en el horario y frecuencia respecto de lo informado. Sin embargo, los kilómetros lineales reportados en SUI (5.01 km) difieren de los reportados en la relación de microrrutas (5.12 km).</li> </ul>

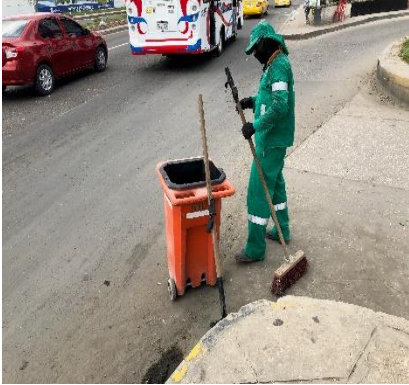
Microrruta	Hora y Fecha	Dirección	Observaciones	Evidencia fotográfica
12-6001	12:30 p.m. – 12/11/19	Barrio Centro	<p>- El operario portaba elementos de seguridad industrial y salud ocupacional como gorra de sol y cuello, botas, tapabocas, overol reflectivo y gafas de seguridad</p> <p>- Los elementos utilizados para la actividad de barrido son: carro recolector, pala, escoba y bolsas.</p> <p>- El horario de la ruta informado por el prestador es de 6 am a 2 pm en frecuencia diaria de lunes a sábado.</p> <p>- La microrruta se encuentra reportada en el SUI y se identifica coincidencia en el horario y frecuencia respecto de lo informado. Sin embargo, los kilómetros lineales reportados en SUI (5.12 km) difieren de los reportados en la relación de microrrutas (6.4 km).</p>

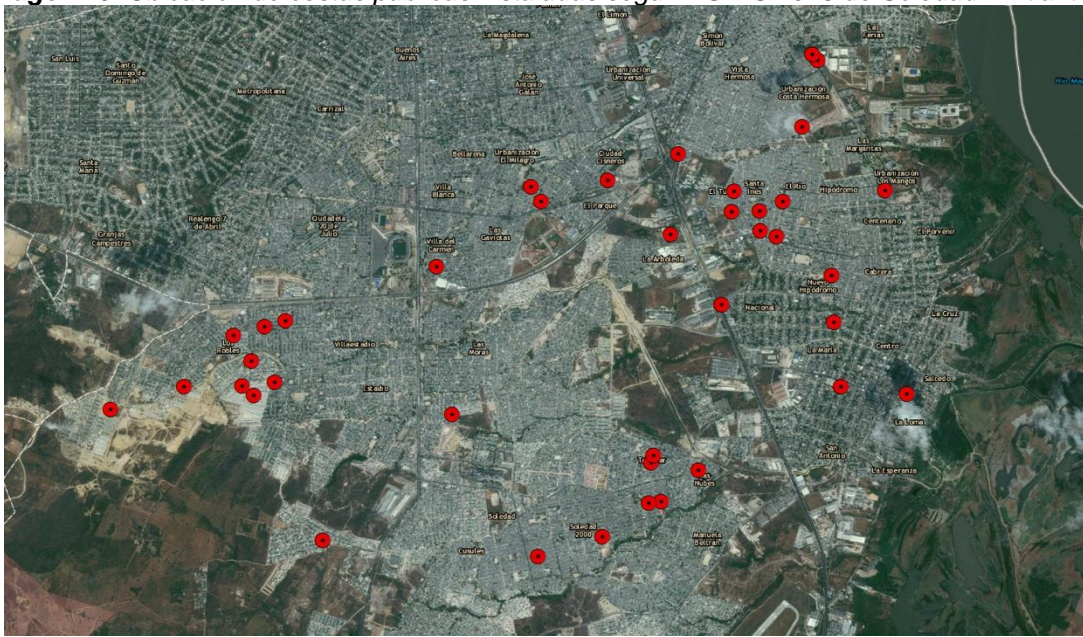
El prestador informó en la visita que ha instalado 120 cestas en Soledad – Atlántico, a las cuales se les realiza mantenimiento con una frecuencia de dos veces por año, al igual que el lavado. Sin embargo, es de precisar que en el reporte del SUI de *Costo de Limpieza Urbana y de Barrido y Limpieza*, no se indica que se cuente con cestas públicas objeto de mantenimiento, es decir, que la empresa no había realizado la instalación de cestas previo al inicio de la nueva metodología tarifaria. Lo anterior deberá ser aclarado por el prestador, toda vez que en el PGIRS 2015 de Soledad – Atlántico se referencia en la página 155 que a la fecha de realización del documento se tenían 1.04 cestas instaladas por km<sup>2</sup> urbano, para un total de 120 unidades instaladas (Alcaldía de Soledad - Secretaría de Planeación, 2015). Estas cestas se encuentran ubicadas según el siguiente plano extraído de los anexos del PGIRS 2015:

**Imagen 19.** Ubicación de cestas públicas instaladas según PGIRS 2015 de Soledad – Atlántico

Ahora bien, el PPSA del prestador indica que mensualmente en el municipio se deberán instalar 10 cestas nuevas en promedio. No obstante, esto presuntamente no se ha cumplido por parte del prestador dado que en el reporte del SUI de cestas instaladas no se identifica este incremento. De lo anterior, se identifica un presunto incumplimiento del artículo 2.3.2.2.1.3. del Decreto 1077 de 2015 en lo que se refiere al cumplimiento del PPSA del prestador.

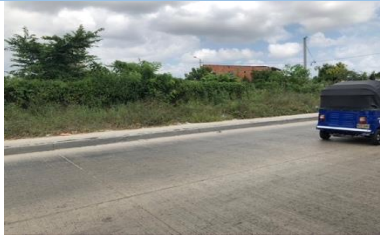
Lugar y hora	Observaciones	Evidencia Fotografica
	<p>En la cuadrilla había un total de 6 operarios que contaban con la respectiva protección industrial.</p> <p>Se identificó una zona del área de la avenida en la que la altura del césped era mucho mayor a 10 centímetros.</p>

De acuerdo con la tabla anterior, se identifica un presunto incumplimiento de los artículos 2.3.2.2.2.6.67. y 2.3.2.2.2.6.68. del Decreto 1077 de 2015, debido a que se observó una zona donde la altura del césped era mucho mayor a 10 cm y al no porte de valla informativa con los datos de la actividad y del prestador.
