EVALUACIÓN INTEGRAL DE PRESTADORES ASEO INTERNACIONAL S.A. E.S.P.

**SUPERINTENDENCIA DELEGADA PARA ACUEDUCTO,
ALCANTARILLADO Y ASEO
DIRECCIÓN TÉCNICA DE GESTION DE ASEO
Bogotá D.C., Agosto 2019.**

ANÁLISIS AÑOS 2017 – 2018 – 1er Semestre de 2019

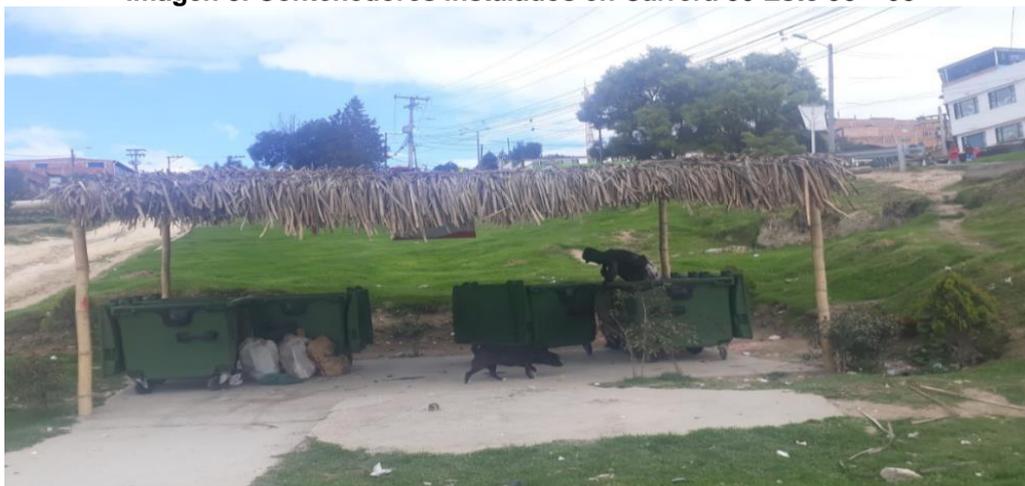
Imagen 3. Contenedores instalados en Carrera 30 Este 38^A -08

A continuación, se presenta el registro fotográfico de la verificación de la utilización de cajas de almacenamiento en distintos puntos de Soacha:

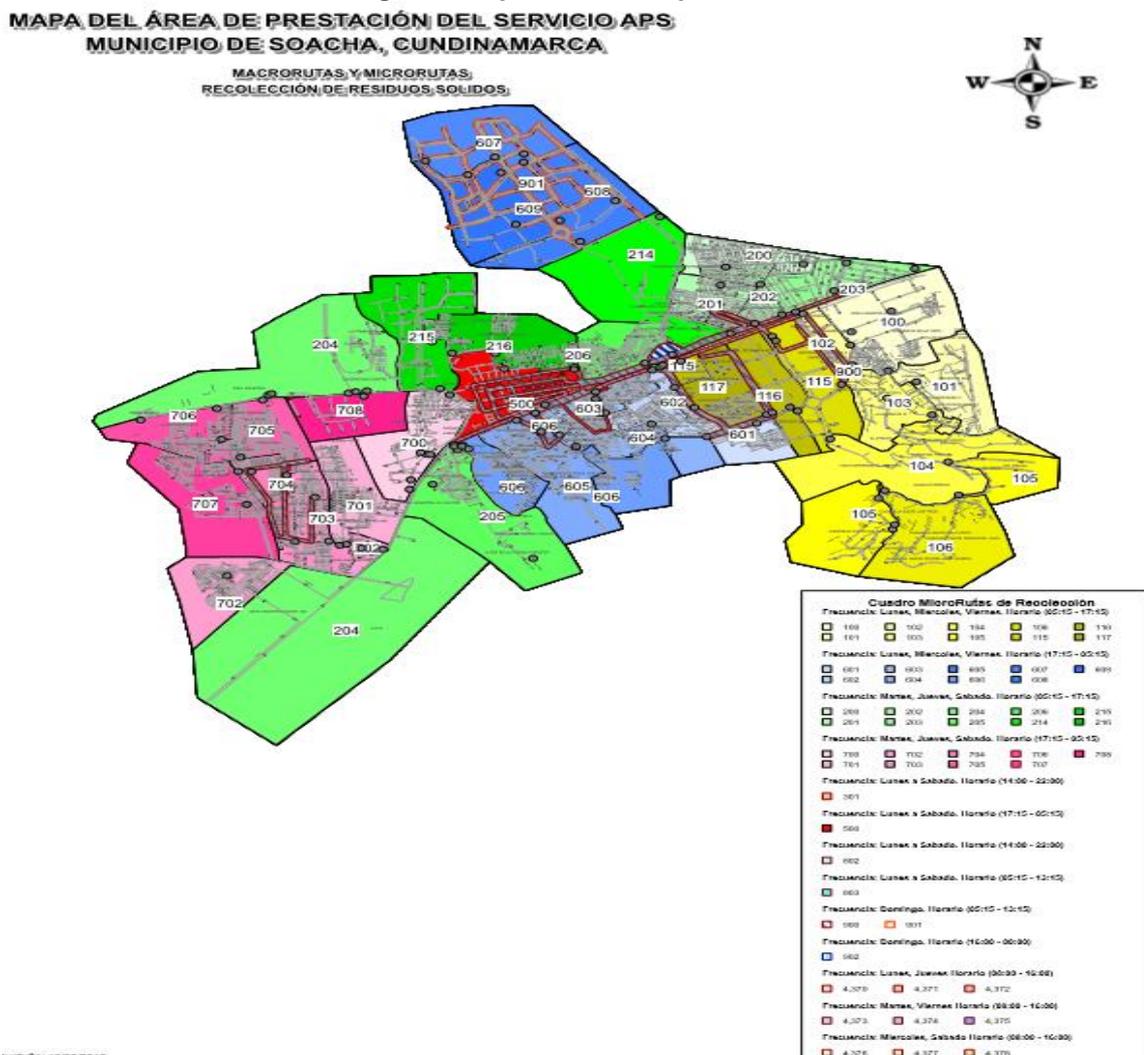
Imagen 6. Mapa de área de prestación

De este plano, se identifica que el área de prestación se encuentra correctamente delimitada de acuerdo con la definición de “Área de prestación del servicio” que se identifica en el numeral 7 del artículo 2.3.2.1.1. del Decreto 1077 de 2015:

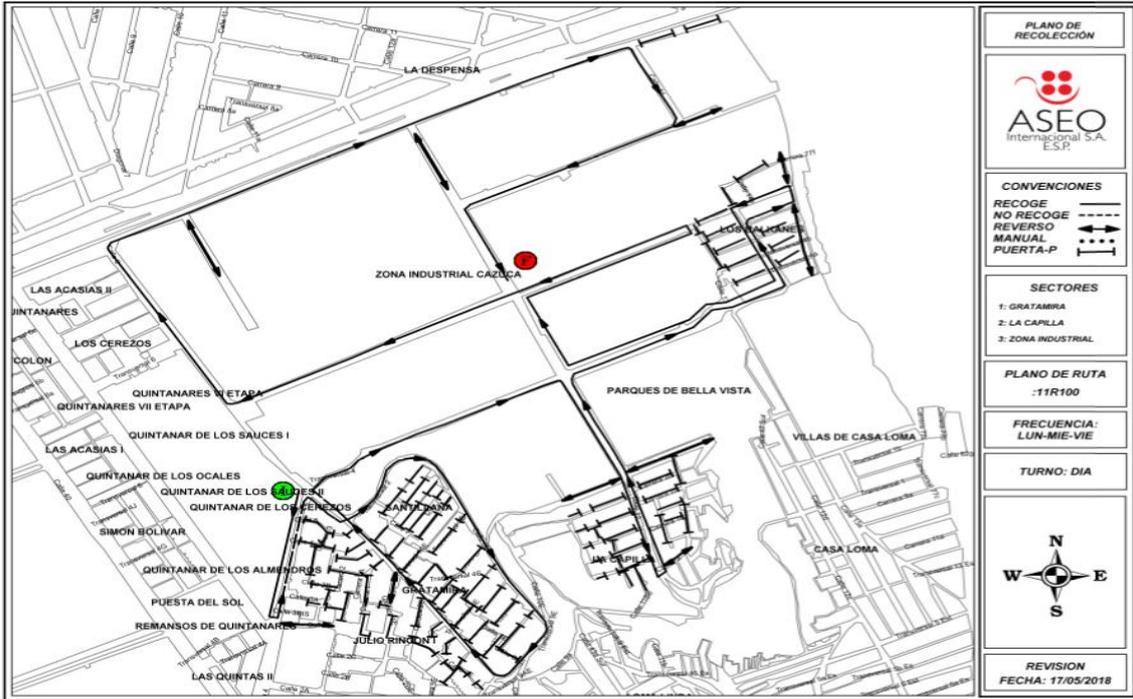
Imagen 8. Plano Microrruta 11R100

Al revisar los planos de microrrutas entregados por la empresa, se evidenció que contienen la información del punto de inicio y punto de finalización, flecheo, descripción a nivel de calles y manzanas del trayecto del vehículo, convenciones, turno y frecuencia de ejecución.

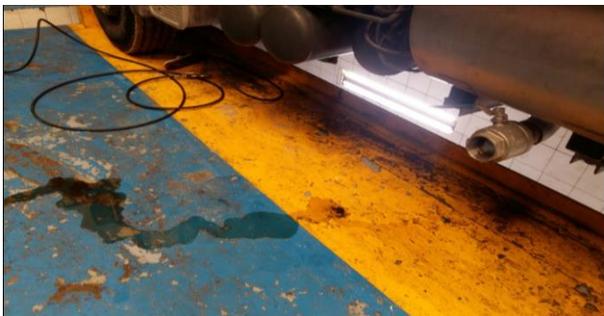
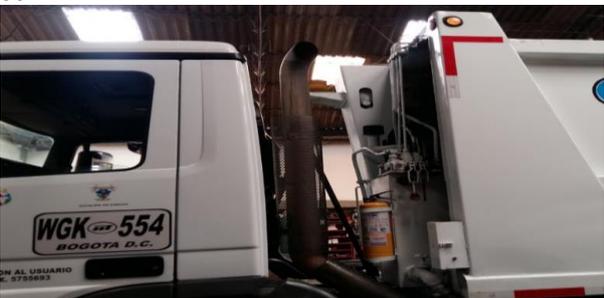
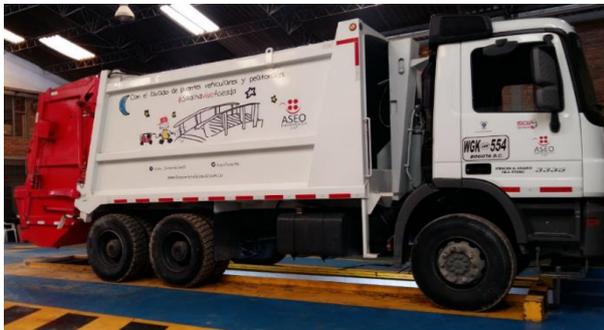
Tabla 19. Vehículo de placas WGK554

DATOS DE VERIFICACIÓN		IDENTIFICACIÓN DEL VEHÍCULO	
Fecha:	03/07/2019	Placas:	WGK 554
Hora:	10:59	Tipo:	Compactador Doble
Dirección:	Carrera 2ª No. 48 - 95	Capacidad:	25 yd ³
		Modelo:	2013
		Marca:	MERCEDES BENZ
		Propietario:	BANCO DAVIVIENDA
OBSERVACIONES		EVIDENCIA FOTOGRÁFICA	
<p>- Se observa una fuga de líquido en la válvula de drenaje. El vehículo se encontraba en mantenimiento.</p> <p>-Tubo de escape por debajo de la altura máxima del vehículo.</p>		<p>Imagen 16. Fuga de líquido en válvula de drenaje vehículo de placas WGK 554</p>

<p>Imagen 17. Tubo de escape vehículo de placas WGK 554</p>

<p>Imagen 18. Vista lateral del Vehículo</p>

- En los vehículos de placas WGL158 y WGK554 se evidencia un presunto incumplimiento en lo establecido en el numeral 6 del Artículo 2.3.2.2.2.3.36. del Decreto 1077 de 2015, ya que al momento de la visita presentaban fuga de lixiviados.

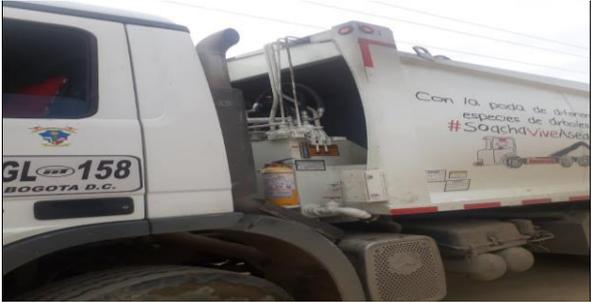
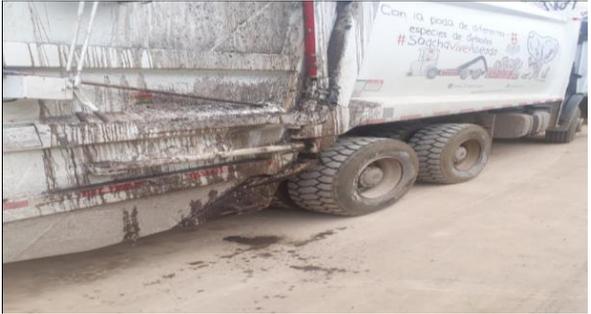
Tabla 20. Vehículo de placas WGL 158

DATOS DE VERIFICACIÓN		IDENTIFICACIÓN DEL VEHÍCULO	
Fecha:	03/07/2019 2:19 p.m.	Placas:	WGL 158
Dirección:	Carrera 2 48 Zona Industrial Cazuca.	Tipo:	Compactador Doble
		Capacidad:	25 yd ³
		Modelo:	2013
		Marca:	MERCEDES BENZ
		Propietario:	BANCO DAVIVIENDA
OBSERVACIONES		EVIDENCIA FOTOGRÁFICA	
<p>- Se observó durante la verificación fuga de lixiviado. -Tubo de escape por debajo de la altura máxima del vehículo</p>		<p>Imagen 19. Tubo de escape vehículo de placas WGL 158</p>

<p>Imagen 20. Fuga de lixiviado vehículo de placas WGL 158</p>

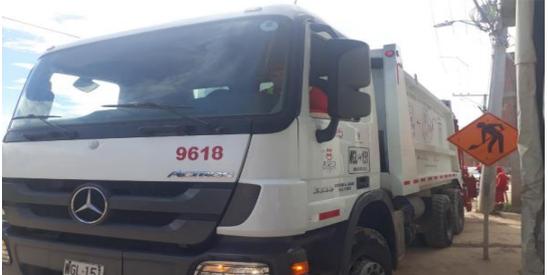
Tabla 21. Vehículo de placas WGL 151

DATOS DE VERIFICACIÓN		IDENTIFICACIÓN DEL VEHÍCULO	
Fecha:	04/07/2019 9:33 p.m.	Placas:	WGL 151
Dirección:	Carrera 11 N 22ª - 08	Tipo:	Compactador Doble
		Capacidad:	25 yd ³
		Modelo:	2013
		Marca:	MERCEDES BENZ
		Propietario:	BANCO DAVIVIENDA
OBSERVACIONES		EVIDENCIA FOTOGRÁFICA	
<p>-Tubo de escape por debajo de la altura máxima del vehículo</p>		<p>Imagen 21. Vista cabina vehículo de placas WGL 151</p>

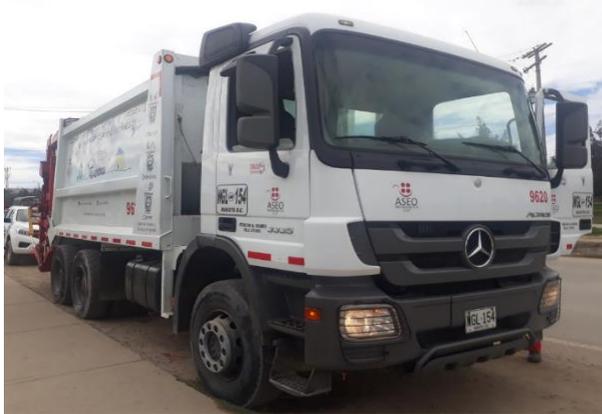
Tabla 22. Vehículo de placas WGL 154

DATOS DE VERIFICACIÓN		IDENTIFICACIÓN DEL VEHÍCULO	
Fecha:	04/07/2019	Placas:	WGL 154
	9:59 p.m.	Tipo:	Compactador Doble
Dirección:	Vía Indumil, Sector Hogares	Capacidad:	25 yd ³
		Modelo:	2013
		Marca:	MERCEDES BENZ
		Propietario:	BANCO DAVIVIENDA
OBSERVACIONES		EVIDENCIA FOTOGRÁFICA	
-Tubo de escape por debajo de la altura máxima del vehículo		Imagen 22. Vista cabina vehículo de placas WGL 154

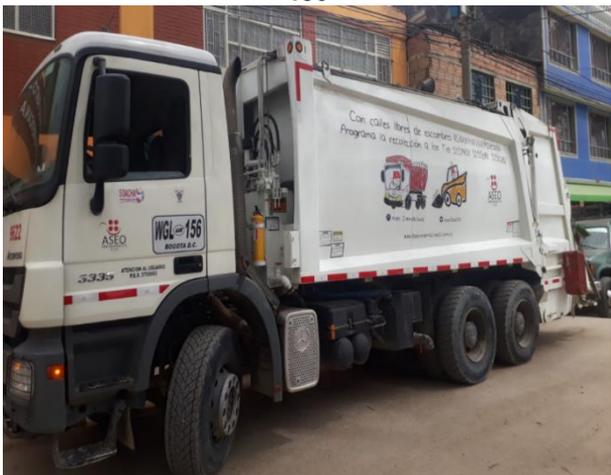
Tabla 23. Vehículo de placas WGL 156

DATOS DE VERIFICACIÓN		IDENTIFICACIÓN DEL VEHÍCULO	
Fecha:	04/07/2019	Placas:	WGL 156
		Tipo:	Compactador Doble
Dirección:	Calle 6 2e- 55	Capacidad:	25 yd ³
		Modelo:	2013
		Marca:	MERCEDES BENZ
		Propietario:	BANCO DAVIVIENDA
OBSERVACIONES		EVIDENCIA FOTOGRÁFICA	
-Tubo de escape por debajo de la altura máxima del vehículo		Imagen 23. Vista lateral del vehículo de placas WGL 156

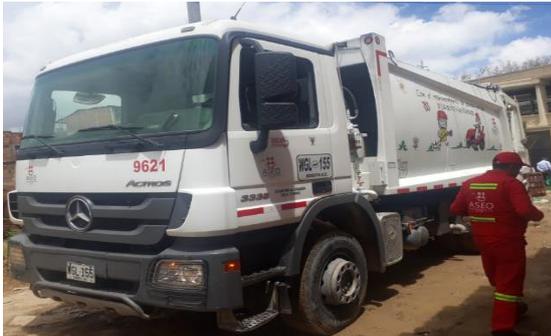
Tabla 24. Vehículo de placas WGL 155

DATOS DE VERIFICACIÓN		IDENTIFICACIÓN DEL VEHÍCULO	
Fecha:	04/07/2019	Placas:	WGL 155
	11:30 a.m.	Tipo:	Compactador Doble
Dirección:	Transversal 18 K Calle 6	Capacidad:	25 yd ³
		Modelo:	2013
		Marca:	MERCEDES BENZ
		Propietario:	BANCO DAVIVIENDA
OBSERVACIONES		EVIDENCIA FOTOGRÁFICA	
<p>-Tubo de escape por debajo de la altura máxima del vehículo</p>		<p>Imagen 24. Vista cabina del vehículo de placas WGL155</p>

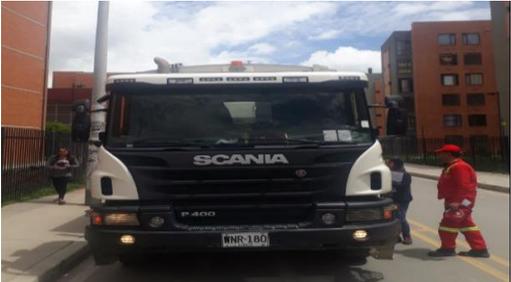
Tabla 25. Vehículo de placas WNR 180

DATOS DE VERIFICACIÓN		IDENTIFICACIÓN DEL VEHÍCULO	
Fecha:	04/07/2019	Placas:	WNR 180
	11:50 a.m.	Tipo:	Compactador Doble
Dirección:	Carrera 19 A 1-84 Sur	Capacidad:	32 yd ³
		Modelo:	2018
		Marca:	SCANIA
		Propietario:	ASEO INTERNACIONAL S.A.E.S.P.
OBSERVACIONES		EVIDENCIA FOTOGRÁFICA	
<p>-El vehículo de placas WNR180 cumple con todas las características establecidas en el Artículo 2.3.2.2.2.3.36. del Decreto 1077 de 2015</p>		<p>Imagen 25. Vista cabina del vehículo de placas WNR180</p>

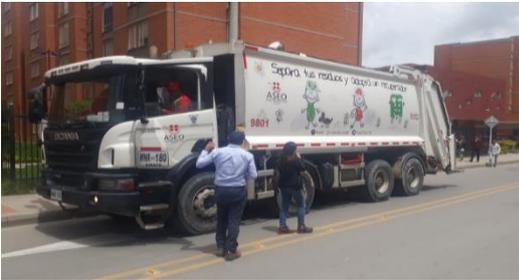
<p>Imagen 26. Vista lateral del vehículo de placas WNR180</p>

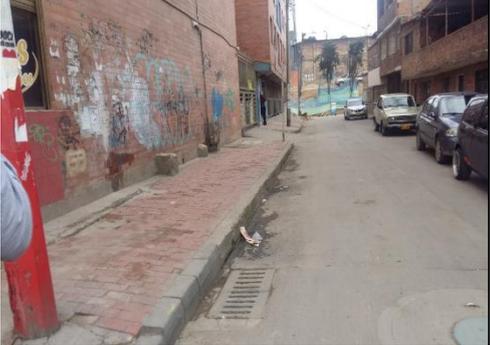
UBICACIÓN	OBSERVACIONES	EVIDENCIA FOTOGRÁFICA
Carrera 7 No. 20-12 – La Cañada	Punto crítico recuperado y entregado al municipio de Soacha	<p>Imagen 27. Punto crítico La Cañada</p>

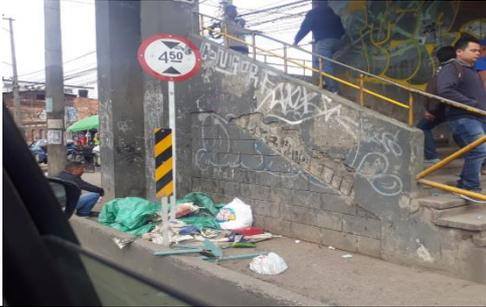
Carrera 4 No. 13-31 – Soacha Centro	Punto crítico que se atiende diariamente con microrruta 103 y 500	<p>Imagen 28. Punto crítico Soacha Centro</p>

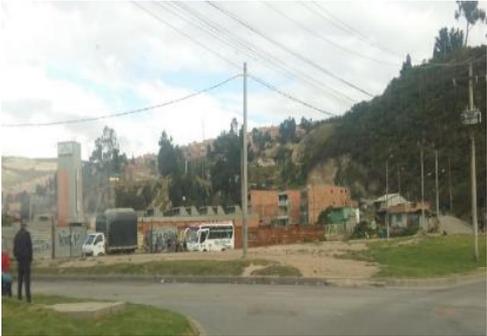
Transversal 15 con calle 13 Avenida Terreros	Punto crítico recuperado y entregado al municipio de Soacha. No obstante, los usuarios desplazaron el punto crítico a un predio privado aledaño.	<p>Imagen 29. Punto crítico Transversal 15 con calle 13 Avenida Terreros</p>

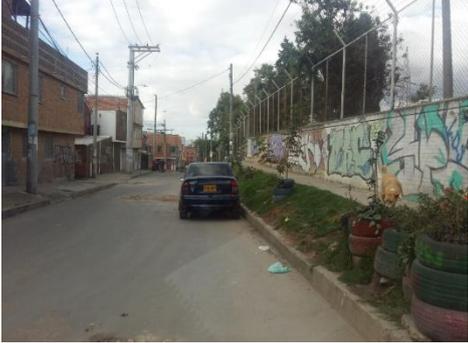
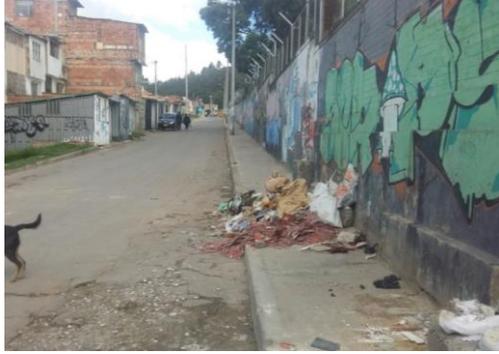
UBICACIÓN	OBSERVACIONES	EVIDENCIA FOTOGRÁFICA
Carrera 6 ^C Este Calle 25 ^D - Respaldo Electrificadora	Punto crítico recuperado y entregado al municipio de Soacha. No obstante se trasladó a las siguientes direcciones: Calle 29 6 ^C - Este y Calle 29 6 ^D - Este	<p data-bbox="932 237 1327 293">Imagen 30. Punto crítico Respaldo Electrificadora</p>

<p data-bbox="932 719 1327 745">Imagen 31. Punto crítico trasladado</p>

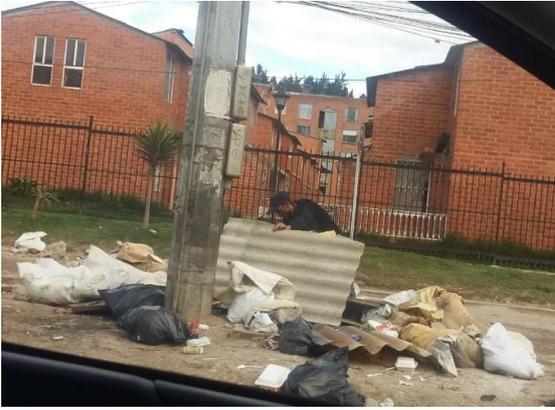
Carrera 9 Este 32-19	Punto crítico no relacionado en el PPSA	<p data-bbox="871 1133 1390 1160">Imagen 32. Punto crítico Carrera 9 Este 32-19</p>

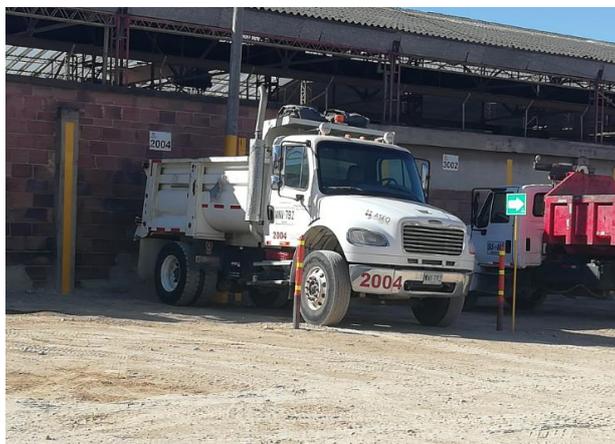
Imagen 33. Señalización sentidos de circulación parqueadero

De este hallazgo, es importante aclarar que el prestador posterior a la visita realizada en el mes de julio de 2019 remitió vía correo electrónico el 19/07/2019, soporte de las acciones correctivas para dar cumplimiento al Decreto 1077 de 2015, incluyendo fotografías de la adecuación de los sentidos de circulación de los vehículos en la base de operaciones y en el parqueadero, tal como se ilustra a continuación:

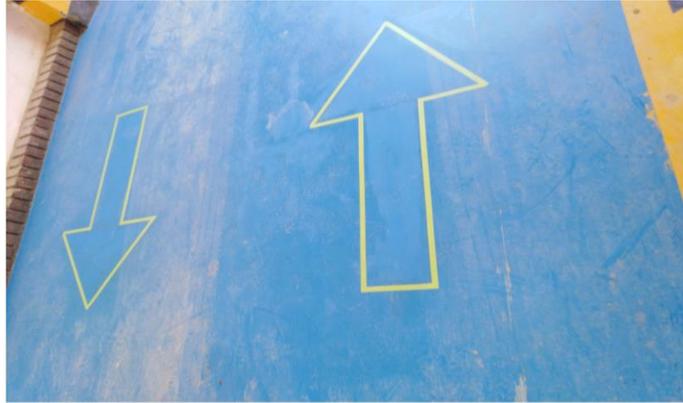
Imagen 34. Señalización sentidos de circulación en base de operaciones

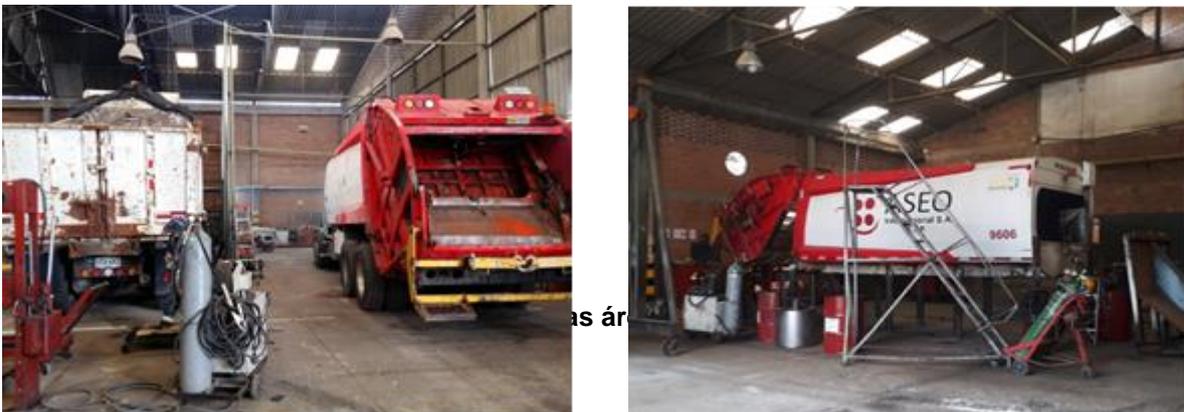
Imagen 36. Fotografías área de soldadura en base de operaciones

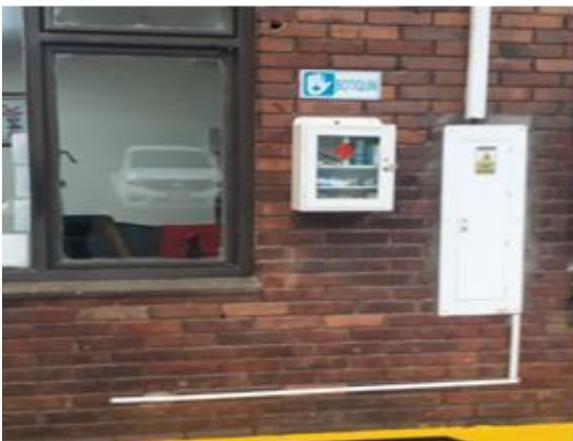
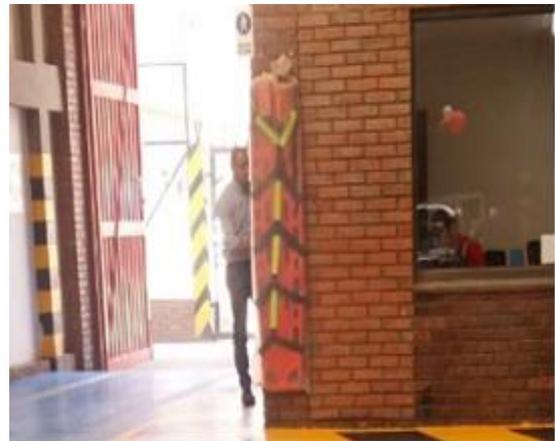
Imagen 38. Equipo de atención a accidentes

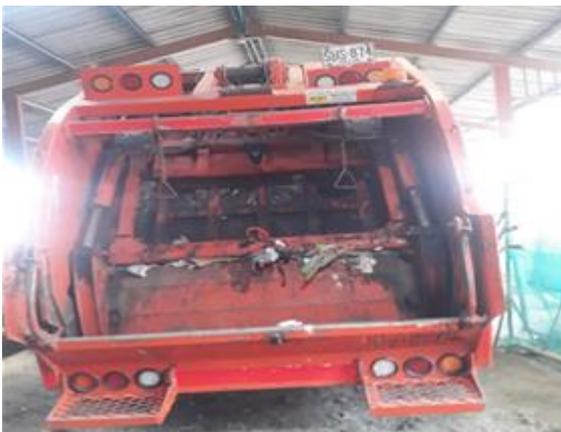
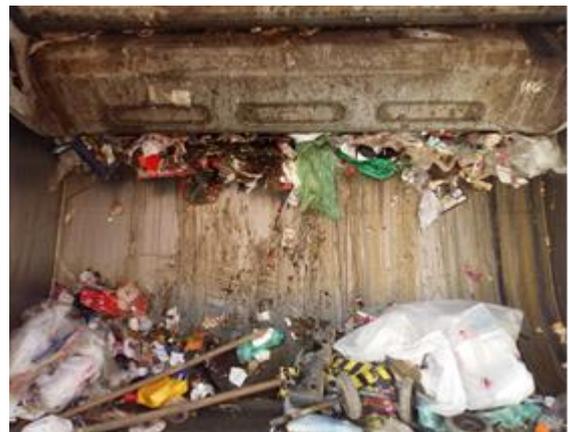
Imagen 39. Vehículos con presencia de residuos en parqueadero

Por otra parte, al hacer la verificación en el parqueadero se encontró que los vehículos con placas WNR-180 de Sibaté, y SHS-874 de Popayán (Vehículo de propiedad de SERVIASEO POPAYÁN en proceso de reparación) contenían residuos sólidos, por lo cual se estaría configurando un presunto incumplimiento del Parágrafo 1 del artículo 2.3.2.2.2.3.50 del Decreto MVCT 1077 de 2015 a causa del almacenamiento de residuos.

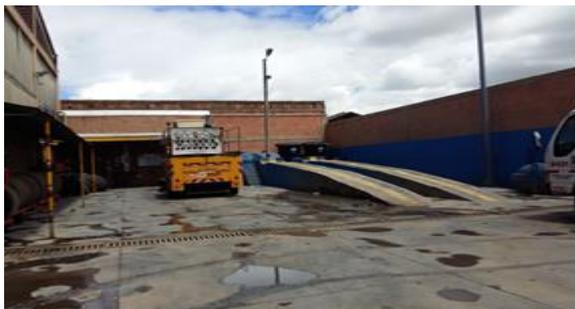
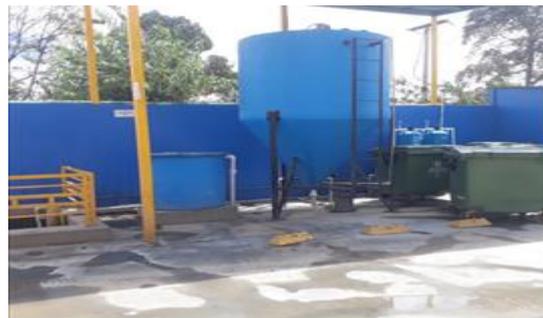
Imagen 40. Área de lavado de vehículos

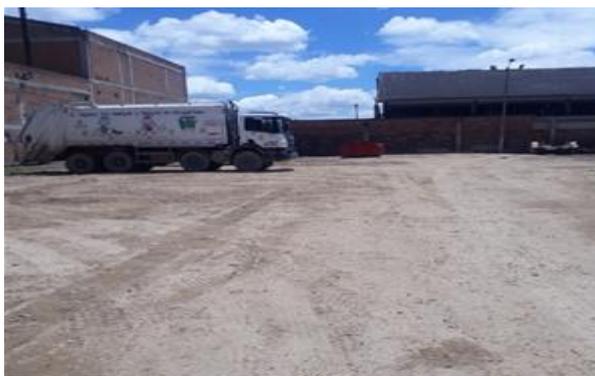
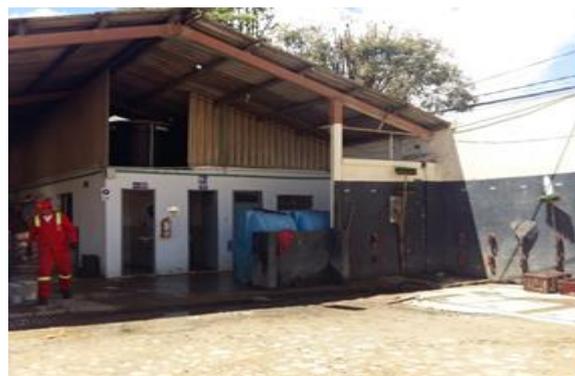
Imagen 41. Zona de parqueadero

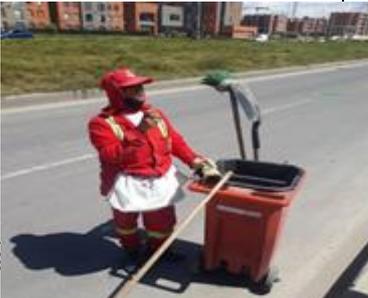
Microrruta	Hora y Fecha	Dirección	Observaciones	Evidencia fotográfica
211 A1 405 6	13:30 04/07/2019	Avenida Cali con Avenida Potrero Grande	- El operario no portaba plano de la microrruta. El operario no contaba con gafas de seguridad. - El horario de la ruta informado por el prestador es de 6:00 a 14:30 en frecuencia los días lunes y jueves.	Imagen 43. Operario de barrido ruta 211A14056

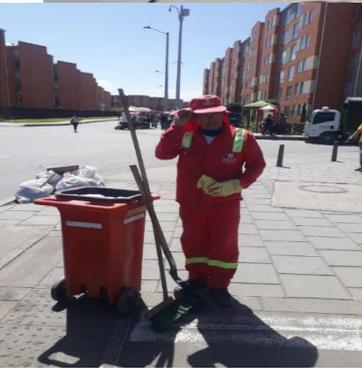
211 A1 401 9	13:45 04/07/2019	Calle 17 Carrera 38	-El operario no portaba plano de la microrruta. -El operario no contaba con gafas de seguridad. - El horario de la ruta informado por el prestador es de 6:00 a 14:30 en frecuencia los días lunes y jueves.	Imagen 44. Operario de barrido ruta 211A14019

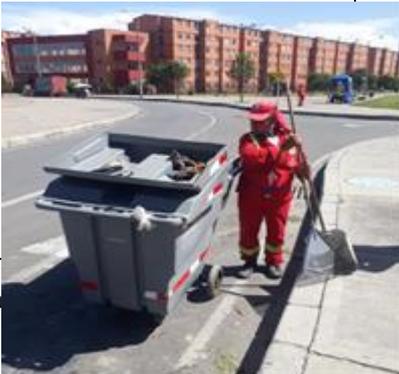
611 A1 302 2	14:03 04/07/2019	Carrera 33 Calle 35 Barrio Ciudad Verde	-El operario no portaba plano de la microrruta. -El operario no contaba con gafas de seguridad. - El horario de la ruta informado por el prestador es de 6:00 a 14:30 en frecuencia de lunes a sábado	Imagen 45. Operario de barrido ruta 611A13022

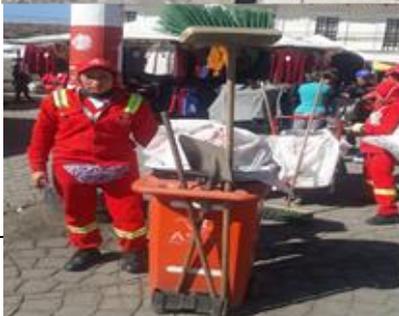
621 A1 300 1	14:57 04/07/2019	Parque principal Soacha	-El operario no portaba plano de la microrruta. -El operario no contaba con gafas de seguridad. - El horario de la ruta informado por el prestador es de 6:00 a 14:30 en frecuencia de lunes a sábado	Imagen 46. Operario de barrido ruta 621A13001

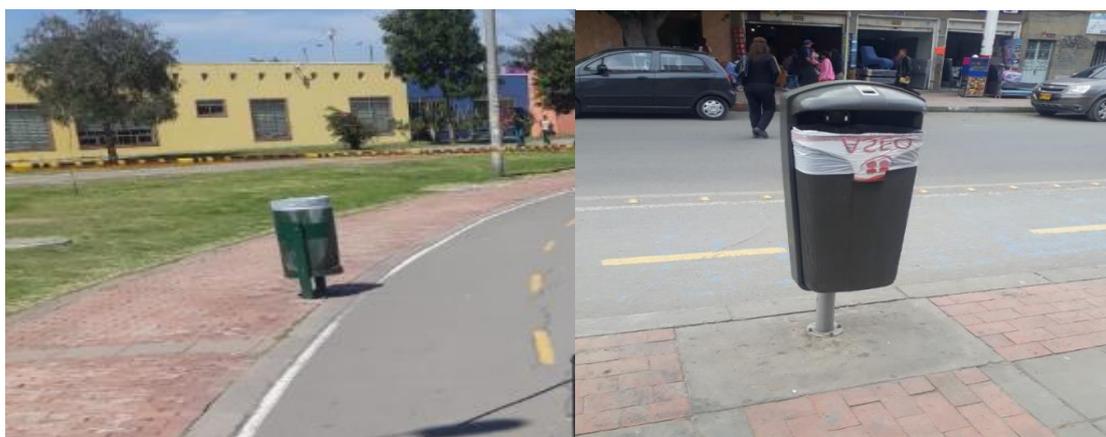
Imagen 47. Registro fotográfico de cestas instaladas en el municipio de Soacha

Al respecto se debe mencionar que las cestas se encontraban en condiciones óptimas de higiene y cuentan con los soportes para evitar el hurto de las mismas.

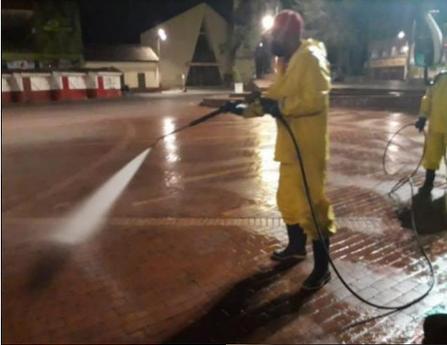
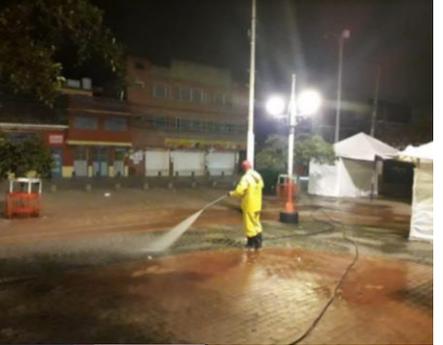
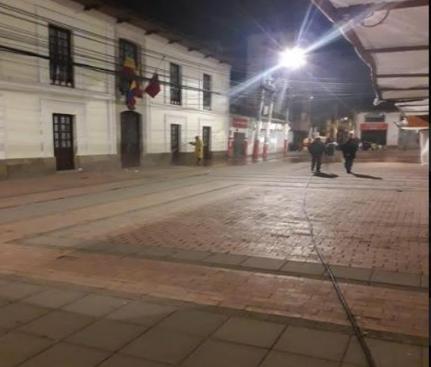
Lugar	Observaciones	Evidencia fotográfica	
Plaza central de Soacha	<p>El operario cuenta con overol reflectivo, guantes, tapabocas y botas pantaneras.</p> <p>No es posible evidenciar en las fotografías, el uso de conos y/o cinta para la señalización</p>

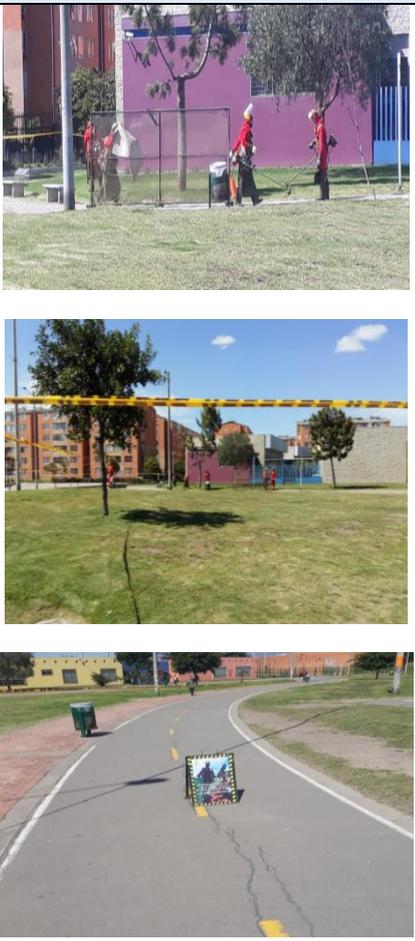
Lugar	Observaciones	Evidencia Fotografica
Carrera 33 Calle 35	<p>El área es atendida por la macrorruta 611C13002.</p> <p>Esta zona es atendida una vez por mes.</p> <p>El prestador contaba con valla informativa en la zona de intervención que incluía el objeto de la labor, nombre de la persona prestadora, el número de teléfono para PQR y la página web.</p> <p>La zona intervenida se encontraba correctamente demarcada con cinta de seguridad.</p> <p>El prestador contaba con malla de protección.</p> <p>Los operarios contaban con dotación de seguridad industrial como overol reflectivo, gorra de sol y cuello, mascarilla o gafas de seguridad, peto carnaza, cinta de seguridad, canilleras, protección auditiva, guantes y botas.</p> <p>En la cuadrilla había un total de 8 operarios que contaban con la respectiva protección industrial.</p>

<p>The 'Evidencia Fotografica' column contains three photographs. The top photo shows two workers in red safety gear and reflective vests working on a grassy area next to a pink building. The middle photo shows a yellow and black safety barrier across a grassy area with buildings in the background. The bottom photo shows a safety sign on a paved road with a trash bin nearby.</p>

De acuerdo con la anterior tabla el prestador estaría presuntamente dando cumplimiento a lo establecido en el Decreto 1077 de 2015 en lo relacionado a la a la ejecución de la actividad de corte de césped, en las direcciones indicadas

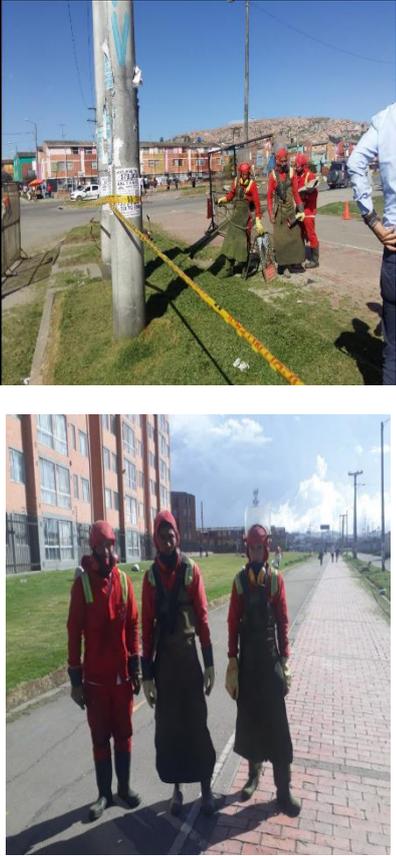
Lugar	Observaciones	Evidencia Fotografica
<p>Carrera 33 Calle 37</p>	<p>El área intervenida cuenta con 6200 metros cuadrados, según lo informado por el prestador. La intervención en esta área fue realizada por la macrorruta 611C13001</p> <p>Esta zona es atendida una vez por mes.</p> <p>El prestador contaba con valla informativa en la zona de intervención que incluía el objeto de la labor, nombre de la persona prestadora, el número de teléfono para PQR y la página web.</p> <p>La zona intervenida se encontraba correctamente demarcada con cinta de seguridad.</p> <p>El prestador contaba con malla de protección.</p> <p>Los operarios contaban con dotación de seguridad industrial como overol reflectivo, gorra de sol y cuello, mascarilla o gafas de seguridad, peto carnaza, cinta de seguridad, canilleras, protección auditiva, guantes y botas.</p>

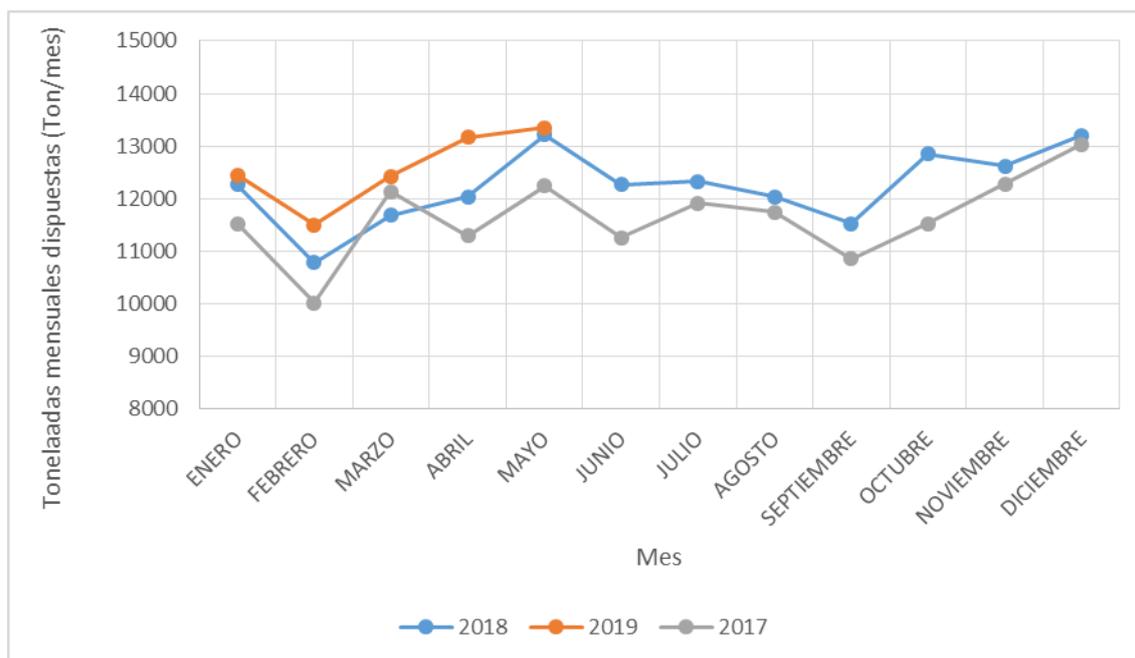
Imagen 48. Comportamiento de la disposición final de residuos en el municipio de Soacha

De esta gráfica, se puede observar que entre el año 2017 y 2018 hubo un aumento en la cantidad de residuos dispuestos para todos los meses, a excepción del mes de marzo. De igual forma, entre 2018 y 2019 se presentó un incremento en la cantidad de residuos dispuestos para todos los meses, sin embargo, la menor diferencia se da en los meses de enero y mayo. Adicionalmente, puede observarse cómo en los meses de diciembre y mayo de 2017 y 2018 fueron los de mayor generación de residuos en el municipio de Soacha.
