**EVALUACIÓN INTEGRAL DE PRESTADORES
ASEO UNA A S.A. E.S.P.**

Superservicios
Superintendencia de Servicios
Públicos Domiciliarios

**SUPERINTENDENCIA DELEGADA PARA ACUEDUCTO,
ALCANTARILLADO Y ASEO**

Bogotá, diciembre 2019

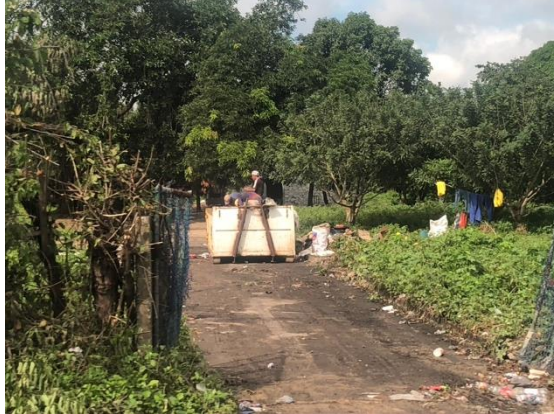
Imagen 3. Caja estacionaria de apoyo a la recolección con motocarros

Como contingencia frente a esta situación, el prestador utilizó la volqueta de placas TPE413 en reemplazo del compactador, para lo cual se hizo la recolección con motocarros que traspasaban los residuos hacia la volqueta y la estación de transferencia ubicada en el predio privado sobre la calle 30.

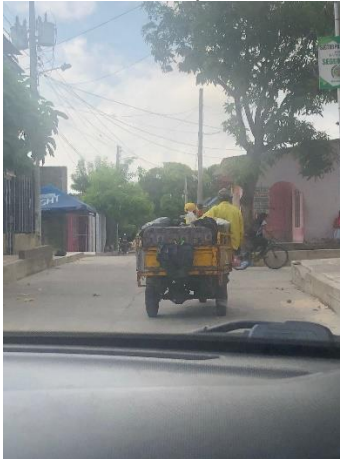
Imagen 5. *Residuos transportados sin cobertura*

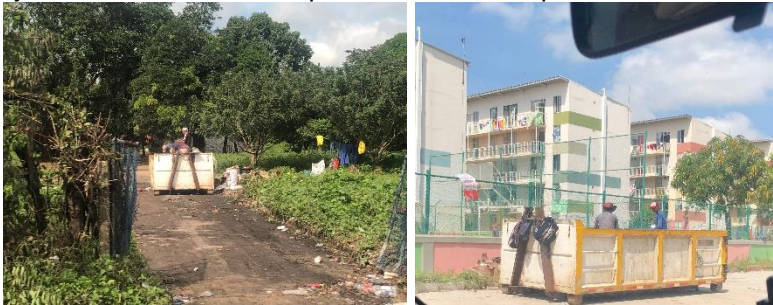
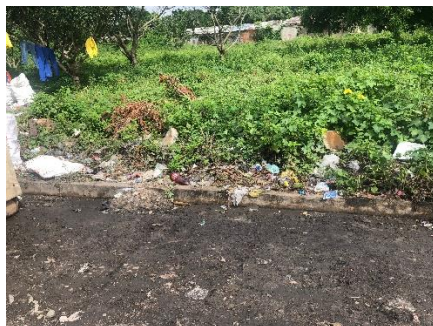
Por otra parte, en las dos cajas de almacenamiento se identificó presencia de recicladores llevando a cabo labores de separación de residuos, generando dispersión de los mismos. Adicionalmente, no fue posible corroborar que las dimensiones y capacidad de las cajas ubicadas tienen en cuenta la totalidad de residuos sólidos producidos, dado que el prestador no entregó información relacionada dentro de la documentación requerida en visita. De esta forma, el prestador presuntamente incumple los numerales 2 y 3 del artículo 2.3.2.2.2.23. del Decreto 1077 de 2015.

Imagen 6. *Cajas estacionarias en las que se evidencia dispersión de residuos y recicladores*

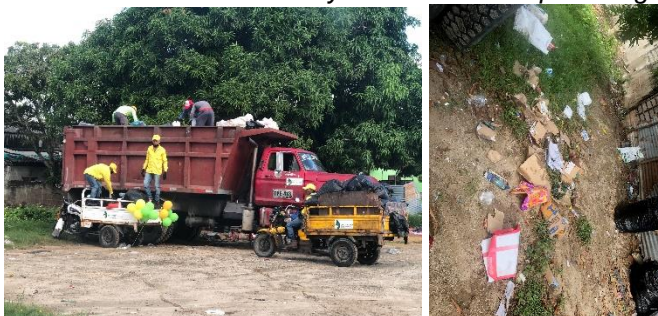
Imagen 7. *Trasbordo de residuos y evidencia de dispersión generada*

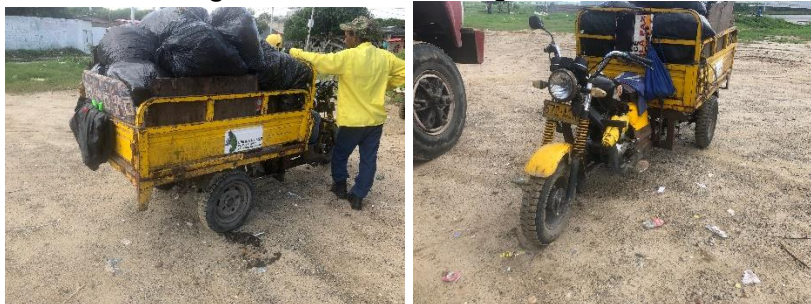
- La actividad presuntamente no se realiza bajo la premisa de minimización de impactos, ya que se presentan zonas de dispersión de residuos en el desarrollo de la actividad y dos de los vehículos utilizados presentaban fuga de líquido lixiviado. De esta manera, se identifica un posible incumplimiento de los numerales 1 y 7 del artículo 2.3.2.2.2.3.27. del Decreto 1077 de 2015.

Imagen 8. *Motocarro con fuga de lixiviado*

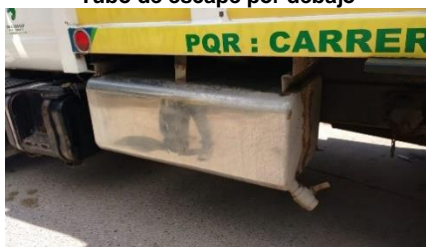
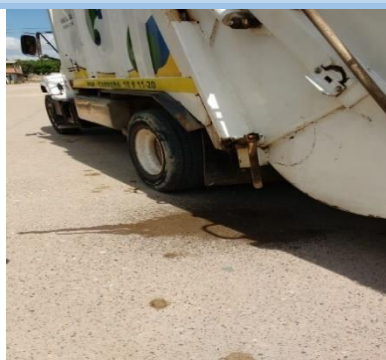
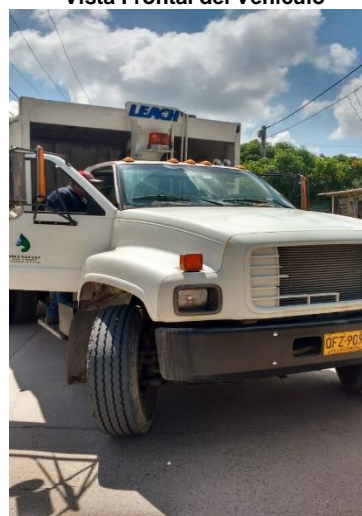
Tabla 9. Verificación vehículo de placas OFZ909

<p style="text-align: center;">Fuga de lixiviado</p>

- El vehículo compactador de placas OFZ909 presuntamente incumple con las características de los numerales 4, 6 y 14 del artículo 2.3.2.2.2.3.6. del Decreto 1077 de 2015 en lo relacionado con la posición del tubo de escape, la fuga de líquido (lixiviado) evidenciada y el no porte de conos en el vehículo. Esto último también

- Se identificó incumplimientos en las características de los vehículos exigidas por el artículo 2.3.2.2.2.3.36. del Decreto 1077 en la volqueta y el compactador verificados en campo. Particularmente, se encontró deficiencias en el transporte y almacenamiento del líquido lixiviado generado.

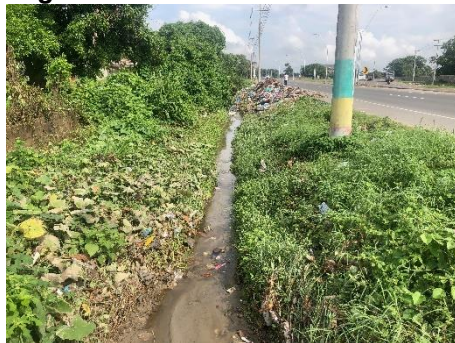
Imagen 15. Punto Crítico Barrio La Luna

En cuanto a lo identificado en campo durante la visita realizada, se verificó en compañía del prestador el punto crítico del Barrio La Luna, el cual se constituye como un punto de acopio de gran cantidad de residuos provenientes de los habitantes de ese barrio. De acuerdo con la empresa, la prestación en la zona se da en frecuencia de 3 veces por semana. A continuación, se muestra una fotografía tomada del punto:

En vista de los residuos observados, se identifican presuntas falencias en la ejecución de las frecuencias de recolección o en la divulgación de las mismas en este barrio, dado que el prestador informó que este no es un punto de acopio definido por ASEO UNA A SA ESP. Adicionalmente, la empresa no hizo entrega de soportes de la remisión de la información recopilada y de los operativos de limpieza de los puntos críticos a la entidad territorial y la autoridad de policía. De esta forma, se resaltan los siguientes presuntos incumplimientos del Decreto 1077 de 2015:

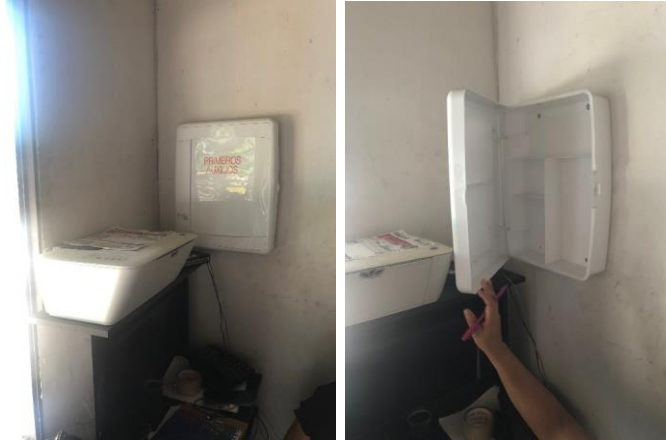
Imagen 19. Botiquín vacío

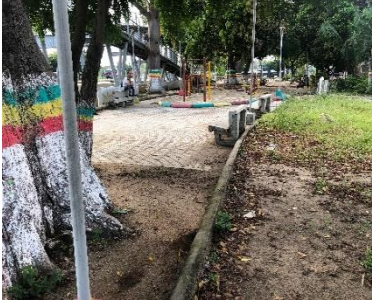
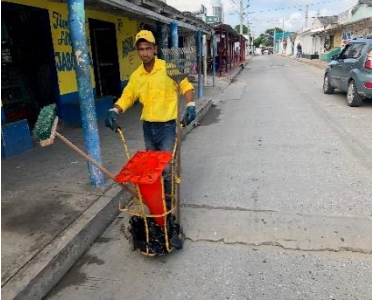
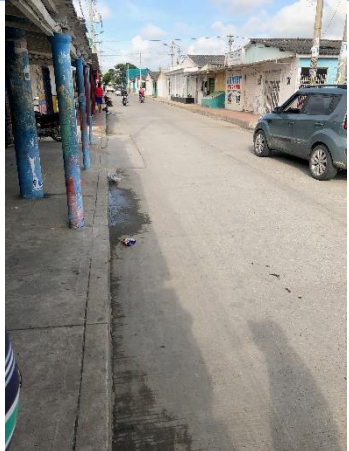
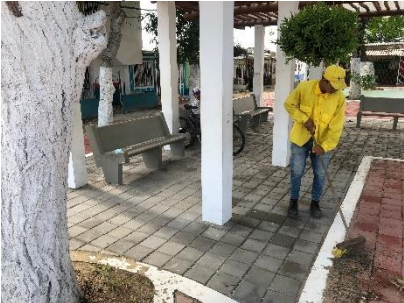
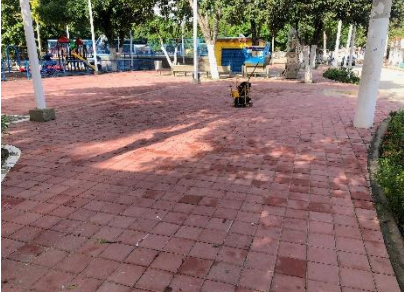
Microrruta	Hora y Fecha	Dirección	Observaciones	Evidencia fotográfica
			<ul style="list-style-type: none"> - Los elementos utilizados para la actividad de barrido son: Carro recolector, escoba, bolsas y rastrillo. - El horario de la ruta informado por el prestador es de 7 am a 2 pm en frecuencia de lunes, miércoles y viernes. - La zona atendida se observó limpia. - El operario no portaba gafas de seguridad a pesar de haber sido entregadas por el prestador, de acuerdo con lo informado. Además portaba un pantalón roto. 	  <p style="text-align: center;">Zona barrida</p>

ZONA SUR	8:30 a.m., 15/11/19	Carrera 5 sur # 4A 2, Barrio La Luna.	<ul style="list-style-type: none"> - El operario no portaba plano de la microrruta. - Portaba elementos de seguridad ocupacional como gorra, botas, guantes y camisa manga larga de la empresa. - Los elementos utilizados para la actividad de barrido son: Carro recolector, conos, escoba, bolsas y rastrillo. - El horario de la ruta informado por el prestador es de 7 am a 2 pm en frecuencia de lunes, miércoles y viernes. - La zona atendida se observó limpia. - Si bien el operario contaba con guantes, se los puso al momento de la llegada del funcionario de la SSPD, puesto que estos los tenía guardados. No portaba tapabocas ni gafas de seguridad. 	<p style="text-align: center;">Operario de la actividad de barrido</p>

ZONA SUR	8:41 a.m., 15/11/19	Parque Bellavista, La 72	<ul style="list-style-type: none"> - El operario no portaba plano de la microrruta. - Portaba elementos de seguridad ocupacional como gorra, botas y camisa manga larga de la empresa. - Los elementos utilizados para la actividad de barrido son: Carro recolector, escoba, bolsas y rastrillo. - El horario de la ruta informado por el prestador es de 7 am a 2 pm en frecuencia de lunes, miércoles y viernes. - La zona atendida se observó limpia. - El operario no portaba guantes, gafas ni tapabocas. 	<p data-bbox="1187 762 1390 785">Operario de barrido</p>

Teniendo en cuenta la verificación realizada, se identifica un presunto incumplimiento del artículo 2.3.2.2.2.4.59. del Decreto 1077 de 2015, al identificarse que todos los operarios carecían de los elementos de seguridad industrial y salud ocupacional completos.

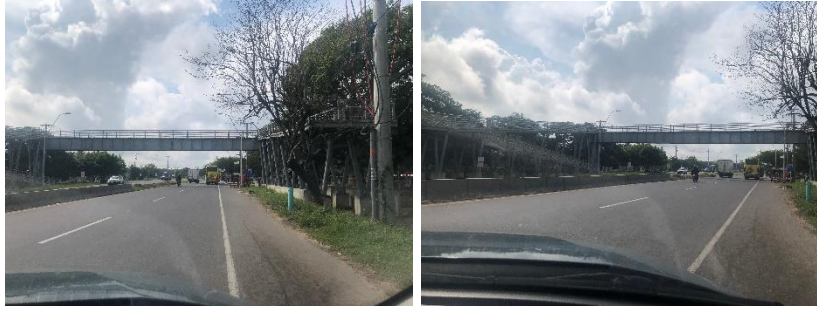
Imagen 22. Puente peatonal La Luna

Por otra parte, en visita se tomó el siguiente registro fotográfico del puente peatonal La Luna, objeto de lavado por parte de la empresa:

El prestador deberá remitir soportes fotográficos de las actividades de lavado realizadas en el puente peatonal desde la entrada en vigor del acuerdo de lavado, en las cuales se debe constatar la fecha y hora de ejecución de la actividad.

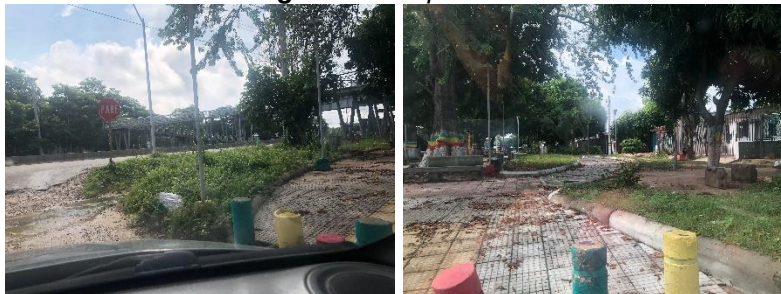
Imagen 23. Parque La Luna

Se evidencia de las fotografías que el césped de esta zona supera en la zona izquierda la altura de 10 centímetros máximos permitidos por el artículo 2.3.2.2.2.6.66. del Decreto 1077 de 2015, lo cual resulta en un presunto incumplimiento del mismo.
