**EVALUACIÓN INTEGRAL DEL PRESTADOR
ASOCIACION DE USUARIOS DE ACUEDUCTO Y
ALCANTARILLADO DEL BARRIO BOSQUES DE
BELLAVISTA ACUABOSQUES**

**SUPERINTENDENCIA DELEGADA PARA ACUEDUCTO,
ALCANTARILLADO Y ASEO**

Bogotá, diciembre de 2019

ANÁLISIS AÑOS 2017 – 2018

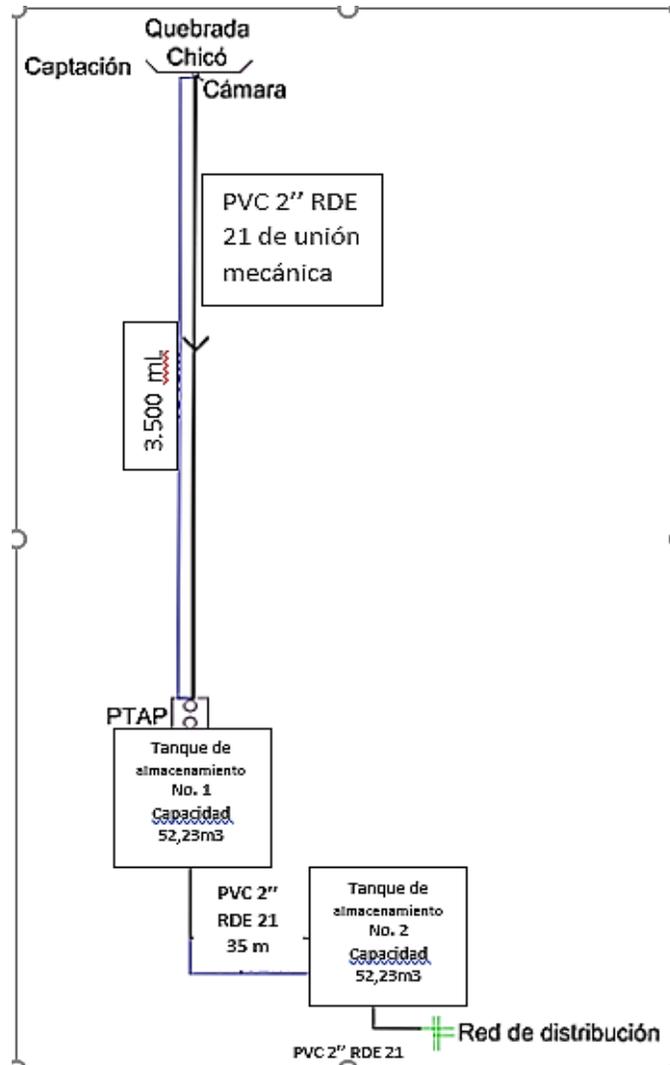
Imagen 1. Representación esquemática del sistema de acueducto operado por ACUABOSQUES.

El esquema general del sistema de acueducto operado por ACUABOSQUES, se presenta en el siguiente diagrama:

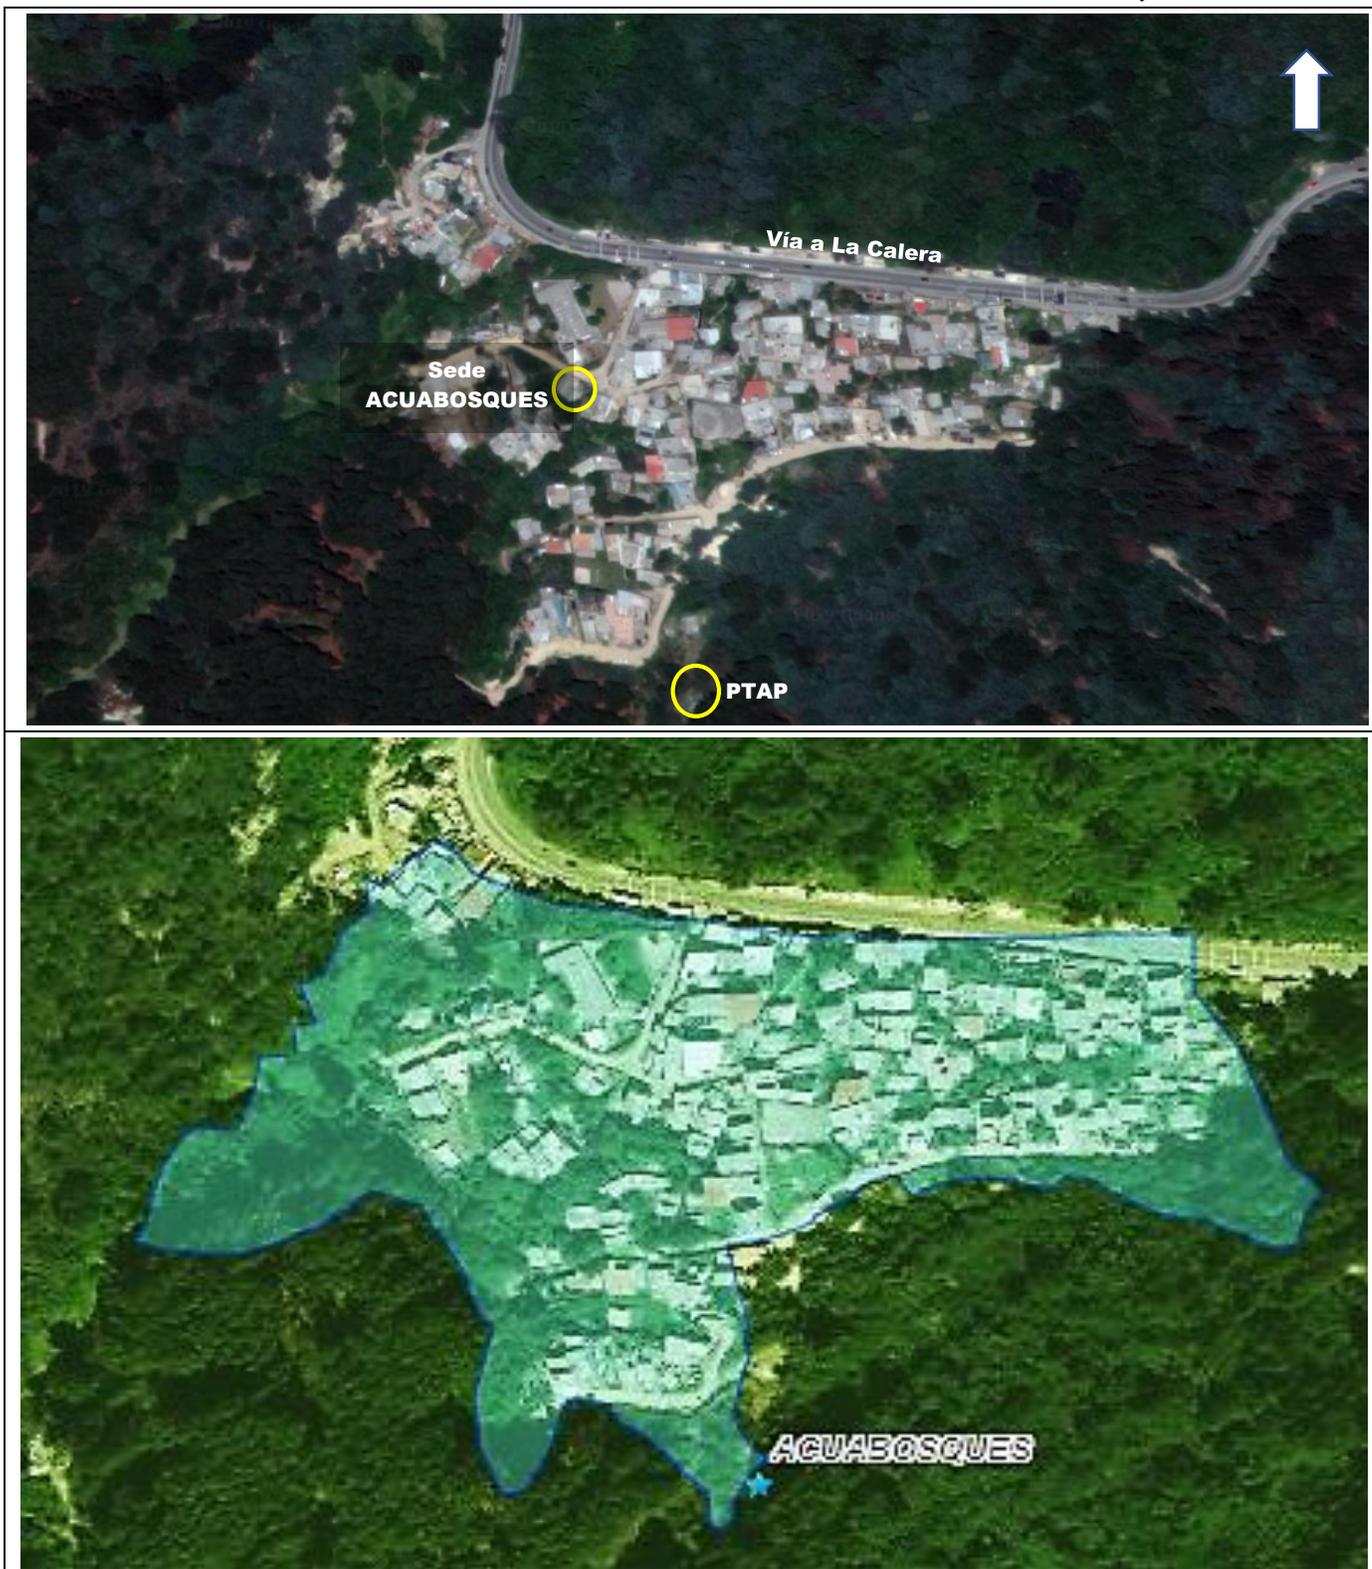
Imagen 2. Imagen aérea del área de prestación del servicio de acueducto (barrio Bosques de Bellavista), donde se circunscriben la ubicación de la sede administrativa de ACUABOSQUES y la PTAP.

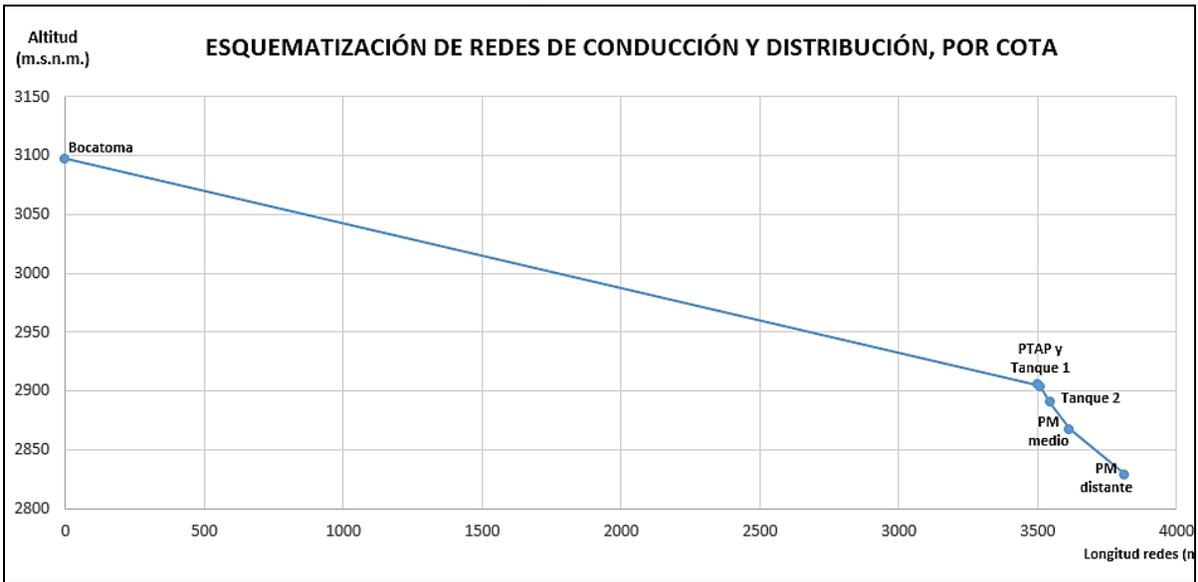
Imagen 3. Esquematación del sistema de acueducto, en relación con cota de elementos estructurales y longitudes de red.

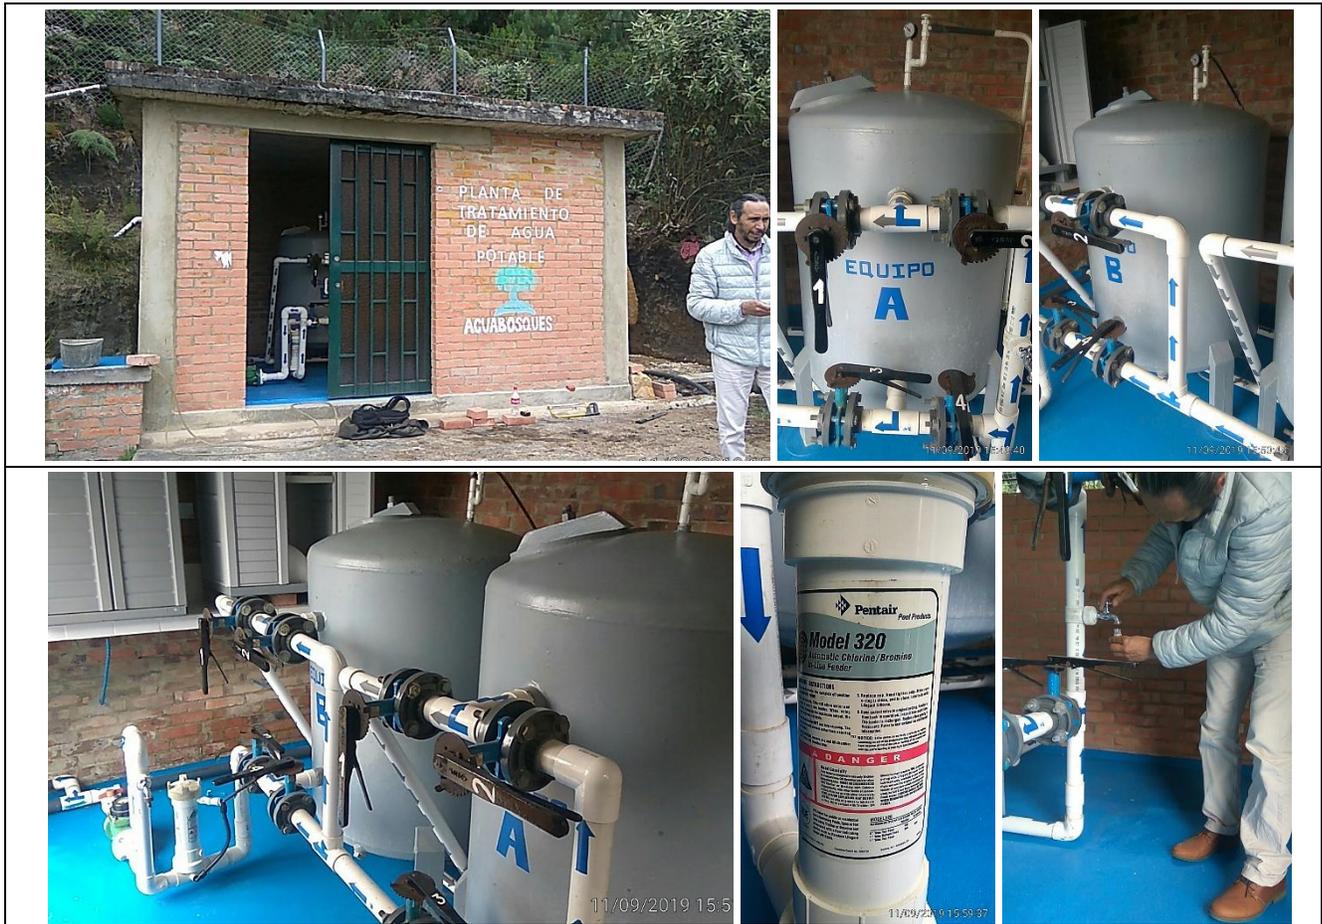
Para el tratamiento del agua únicamente se realizan los procesos de filtración y desinfección. La filtración se realiza mediante un sistema compacto compuesto por (2) dos unidades de filtración dispuestos en serie y flujo descendente, el cual tiene 11 años de uso. Cada uno de los dos tanques de acero que conforman el sistema de filtración, tiene una capacidad de 1 m³, con una altura de 1,2 m y diámetro de 0,9 m; con recubrimiento interno y externo de pintura epóxica, flautas internas para ingreso y salida de agua en PVC de 1 ½”, y conexiones externas en PVC de 2”. El medio filtrante está conformado por mantos de carbón coque, arena y antracita, en el primer filtro; y por arena y antracita en la segunda unidad. La filtración se realiza a través de flujo descendente a presión por estos lechos filtrantes.

Imagen 4. PTAP operada por ACUABOSQUES.

A la fecha de la visita, se encontró el sistema operando con normalidad y en adecuadas condiciones de limpieza y mantenimiento, al igual que las áreas circundantes. No se detectaron fugas o filtraciones en ninguno de los componentes.

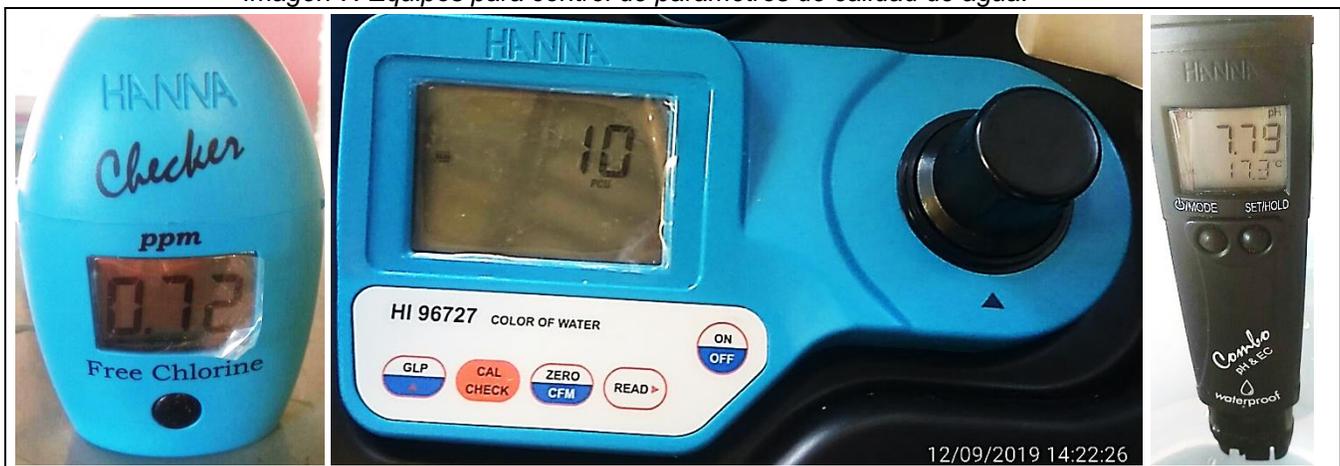
En desarrollo de la visita se observó que en la caseta de la PTAP se cuenta con equipo digital HANNA de determinación de cloro libre, medidor digital multiparámetro (pH, electroconductividad, temperatura, sólidos disueltos totales), y colorímetro digital HANNA, todos los cuales fueron adquiridos a finales del año 2017. No se cuenta con certificados de calibración o mantenimiento de los mismos. (ver imágenes siguientes).

Imagen 7. Equipos para control de parámetros de calidad de agua.

De otra parte, se estableció que dicho laboratorio no se encuentra incluido en la Resolución MSPS No. 1615 del 15/05/2015, por la cual se autorizan los laboratorios para la realización de análisis físicos, químicos y microbiológicos al agua para consumo humano; y así mismo, no se ha adelantado gestión alguna ante el Organismo Nacional de Acreditación de Colombia – ONAC; ante lo cual, el prestador

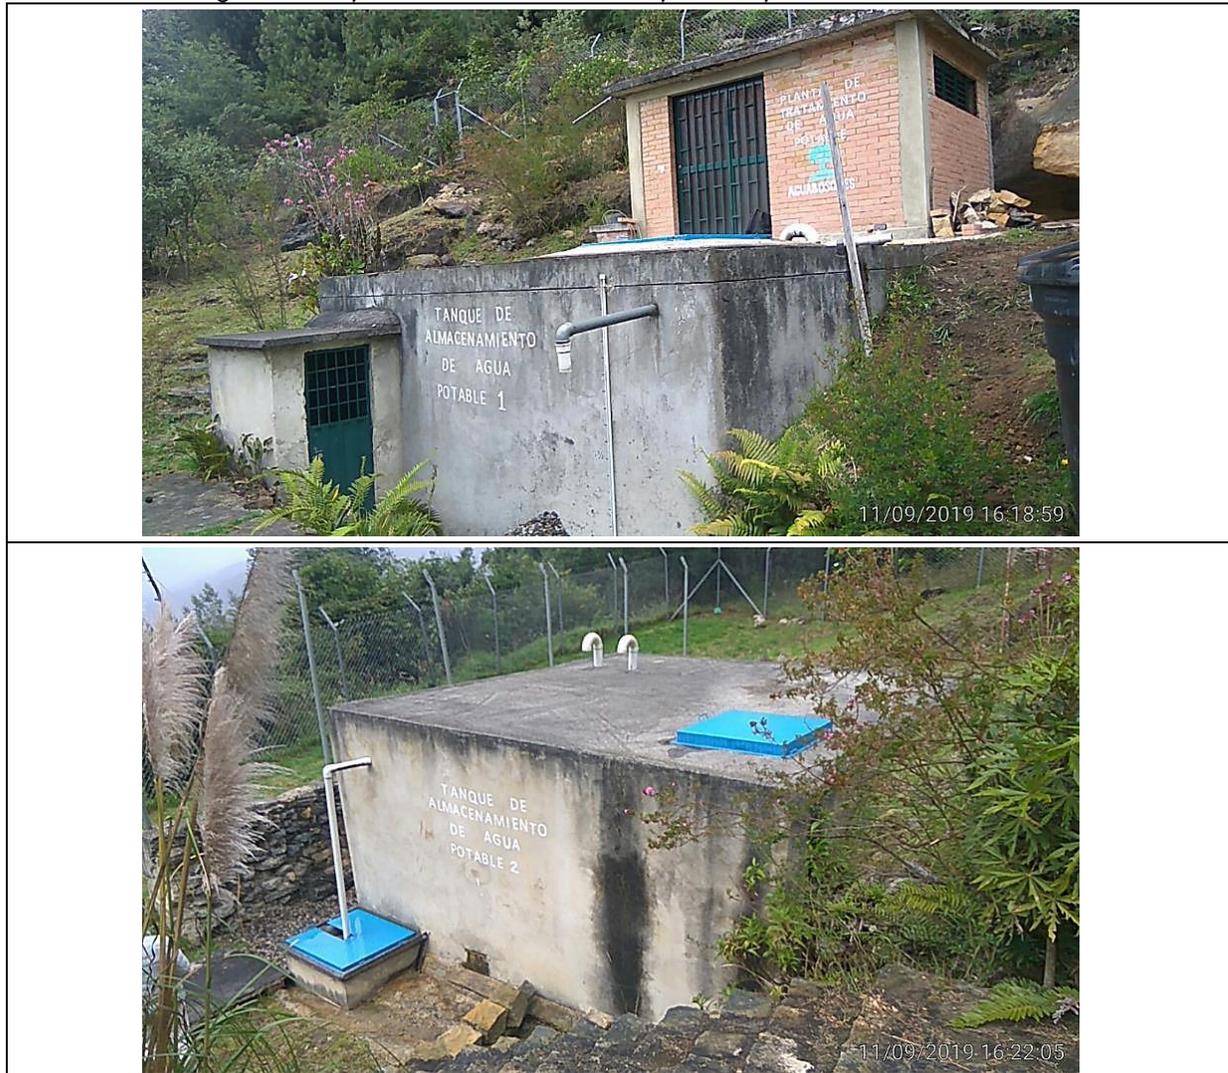
Los 2 tanques en concreto y el tanque auxiliar de plástico se encuentran operando con normalidad y se observaron en buen estado de limpieza y mantenimiento. Según información suministrada por el representante del prestador, en caso de suspensión de operaciones de la PTAP, el agua almacenada en los 3 tanques está en capacidad de abastecer el área de prestación por un periodo de 2 a 3 días, de acuerdo a la cantidad de agua que tengan almacenada los usuarios en los tanques domiciliarios.

Imagen 8. Tanques de almacenamiento operados por ACUABOSQUES.

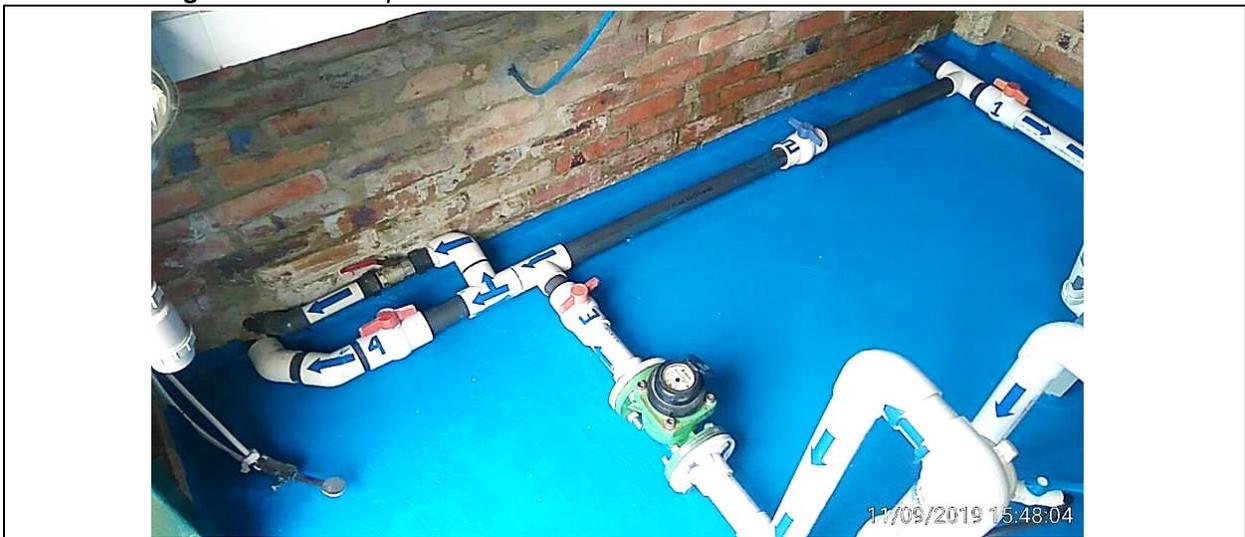
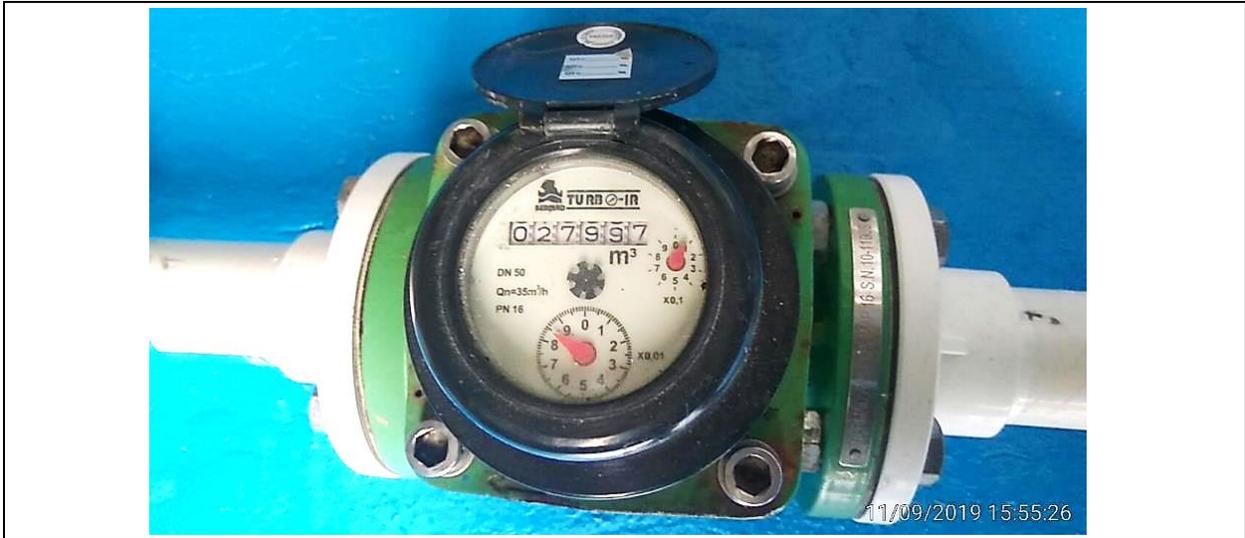
En desarrollo de la visita se evidenció que el sistema cuenta con un macromedidor instalado en la salida de la PTAP, del cual se realiza lectura y registro mensualmente; y diariamente se utiliza como instrumento de aforo, en cumplimiento de lo dispuesto en las precitadas normas.

Imagen 9. Elemento para la macromedición de caudales de ACUABOSQUES.

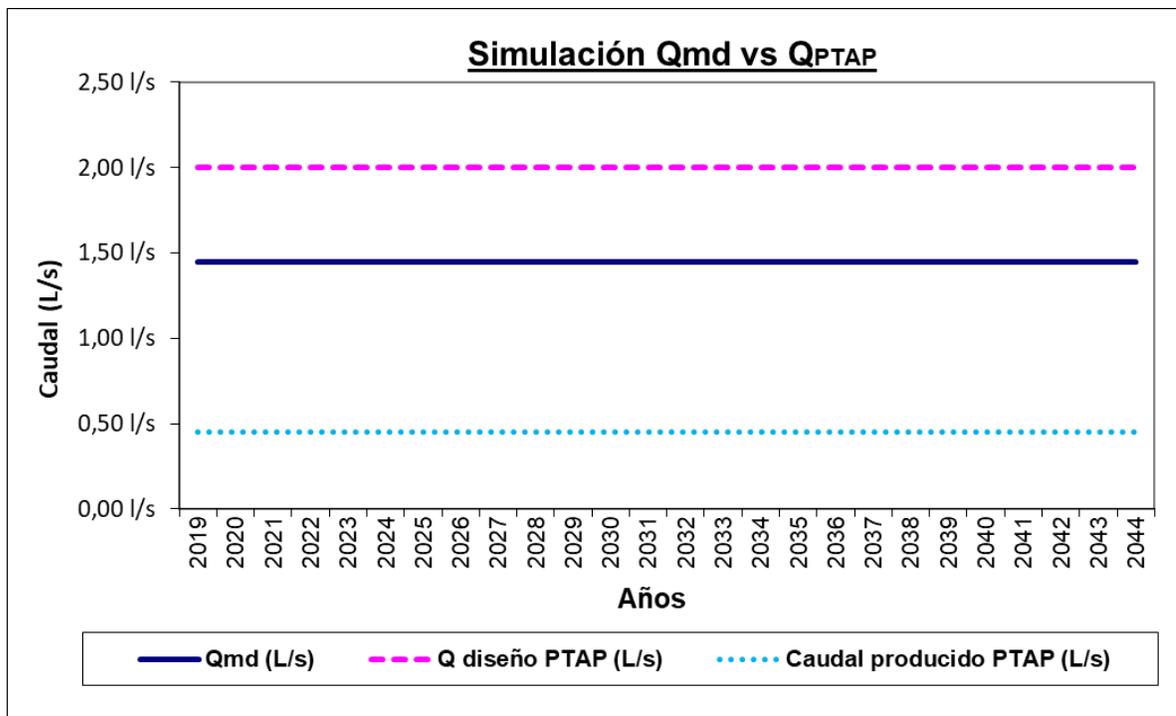
- De acuerdo con la siguiente gráfica, la cantidad de agua que la PTAP del prestador está en capacidad de potabilizar (para un caudal de diseño es de 2 L/s) sobrepasa a la cantidad requerida para el abastecimiento de la demanda calculada, en un 38%; y bajo el supuesto de que se mantenga la población estable, teóricamente se encuentra en capacidad de abastecer la población indefinidamente, salvo situaciones de emergencia y contingencia.

Gráfica 6 Caudal Medio Diario vs. Caudal de diseño de la PTAP

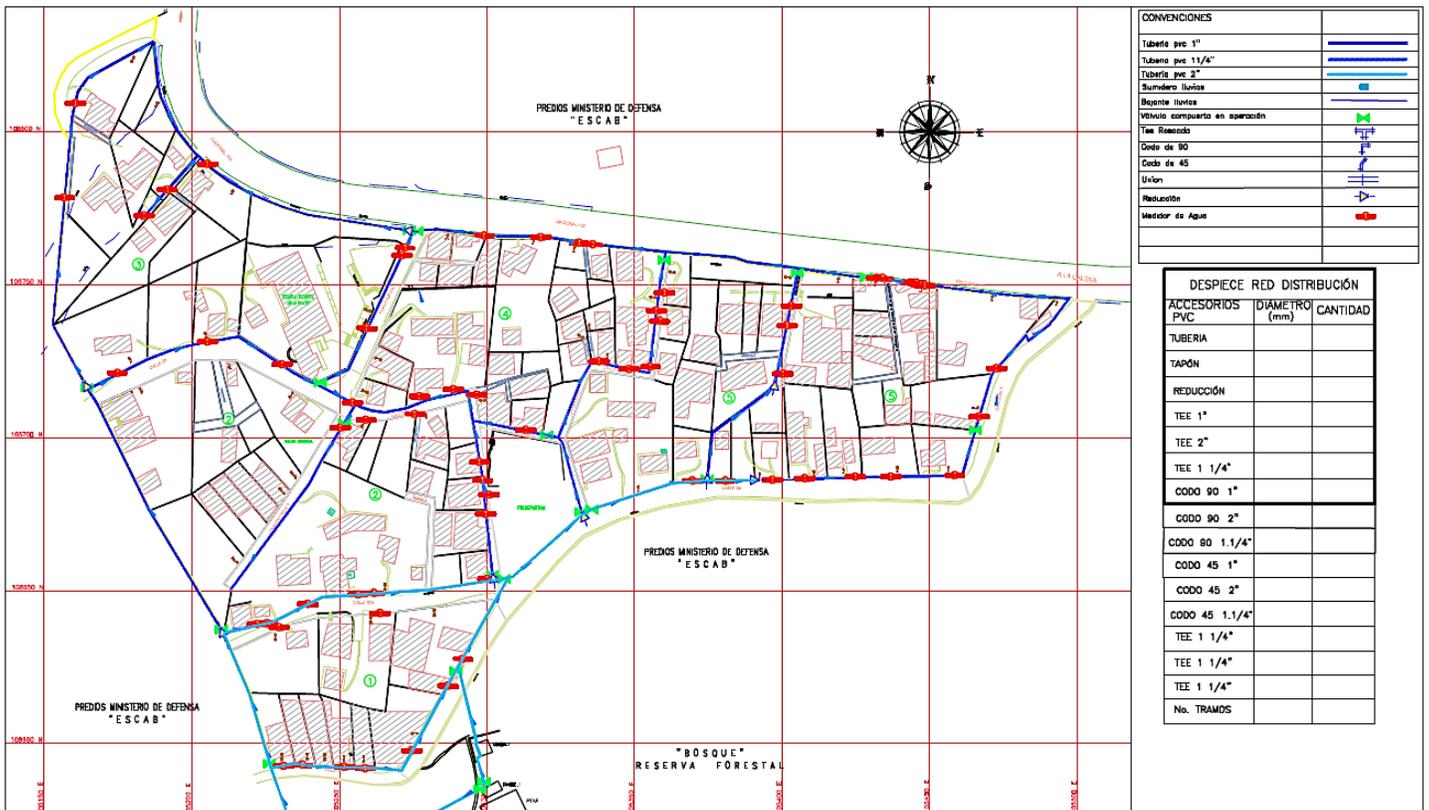
Imagen 10 Plano red de distribución

Según información suministrada por el revisor fiscal de ACUABOSQUES, los planos fueron levantados años atrás por estudiantes de la Universidad de La Salle, con la colaboración de personal de la comunidad; pero no se hizo entrega oficial de las versiones finales y del documento que consolidó los resultados del ejercicio académico adelantado en el lugar.

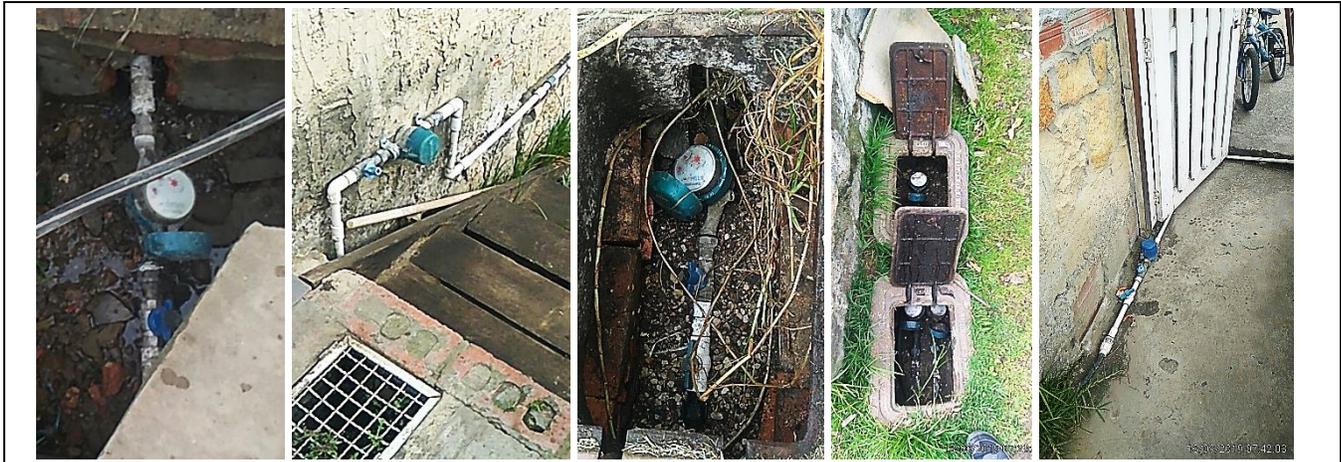
Durante el recorrido de campo se hizo verificación de al menos 20 acometidas domiciliarias, observando en cada caso la instalación de medidor en estado operativo, pero no todas cuentan con cajilla, casos en los que permanece expuesta la tubería y el medidor. En otra vivienda, localizada próxima al predio que alberga la PTAP y los tanques de almacenamiento, se detectó una presunta conexión fraudulenta (llave conectada a la red de distribución, antes del medidor, en la que se halló una manguera que conducía al interior del predio), la cual se encontró cerrada en el momento, pero se verificó que con la llave abierta no se registran consumos en el medidor.

Imagen 11. Verificación de acometidas en la red de distribución de ACUABOSQUES.

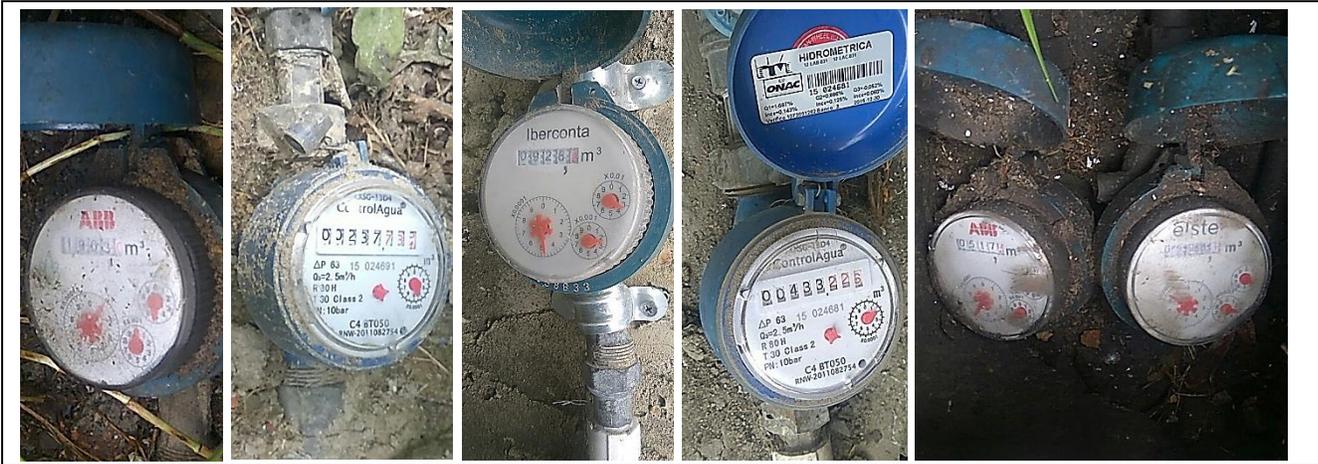
verificados en estado operativo; con lo cual se estaría garantizando el derecho (y deber) de efectuar el cobro a los suscriptores del servicio con base en su consumo.

Imagen 13. Micromedidores instalados en acometidas domiciliarias del barrio Bosques de Bellavista.

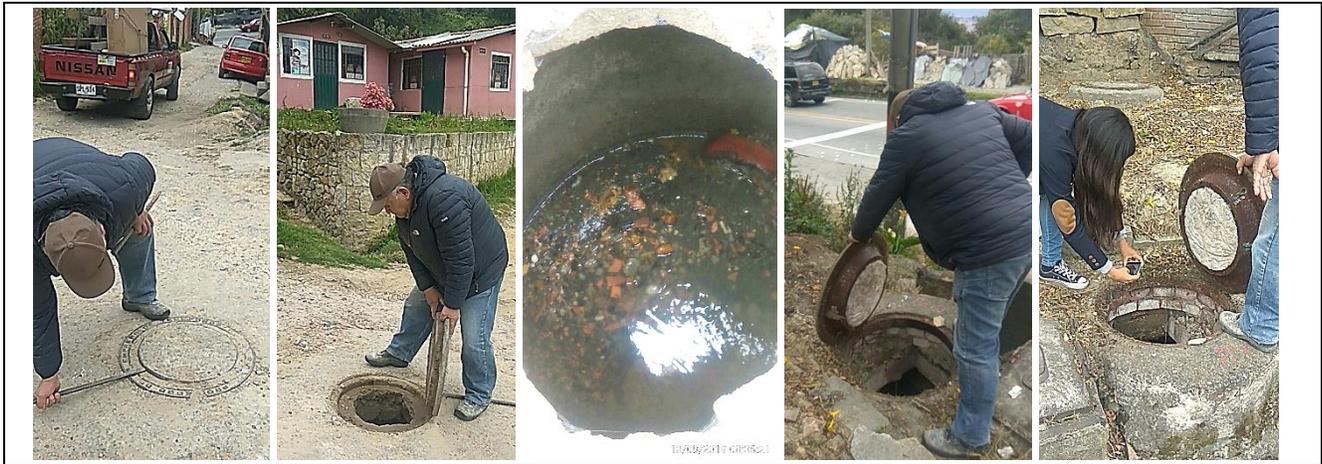
Al indagar acerca de los motivos por los cuales ACUABOSQUES no ha asumido la prestación del servicio de alcantarillado en el barrio Bosques de Bellavista, se informa que esta Asociación no está en capacidad de asumir las actividades de operación y mantenimiento del sistema existente de alcantarillado, toda vez que, además de no contar con personal suficiente, tendría que disponer de terrenos y recursos para la construcción de una PTAR (requisito que les ha transmitido la Secretaría de Hábitat / Ambiente); y por otra parte, la comunidad no ha visto la necesidad de nombrar un operador permanente del alcantarillado, ya que el esquema actual de atención de los daños del alcantarillado ha funcionado y se han logrado superar los eventos presentados hasta la fecha.

Imagen 15. Verificación de pozos de inspección en el barrio Bosques de Bellavista.

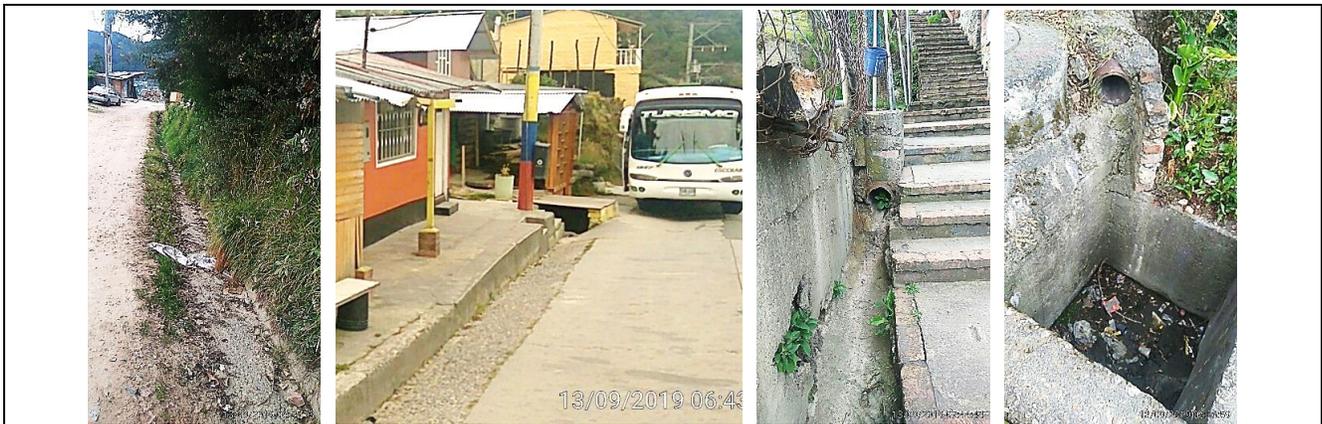
- ✓ En relación con el mantenimiento de canales y cunetas para el manejo de aguas lluvias del barrio Bosques de Bellavista, la comunidad, en cabeza de la J.A.C., es quien realiza limpieza periódica de tales estructuras. Esta labor se considera importante, teniendo en cuenta la elevada pendiente del terreno sobre la cual se encuentra fundado el barrio. Durante el recorrido se observó que las cunetas y canales de aguas lluvias se encuentran en mal estado en algunos sectores, debido a factores erosivos generados por la energía que adquiere el agua por la pendiente. Las aguas lluvias se descargan finalmente en las cunetas de la Vía a La Calera; y de ésta a drenajes naturales, siguiendo la topografía natural del terreno.

Imagen 16. Manejo de aguas lluvias en superficie, en el barrio Bosques de Bellavista.
