**EVALUACIÓN INTEGRAL DE PRESTADORES**  
**CIUDAD LIMPIA BOGOTÁ S.A. E.S.P.**  
**ÁREA DE PRESTACIÓN DE CALI, VALLE DEL**  
**CAUCA**

**Superservicios**  
Superintendencia de Servicios  
Públicos Domiciliarios

**SUPERINTENDENCIA DELEGADA PARA ACUEDUCTO,  
ALCANTARILLADO Y ASEO**

**Bogotá, septiembre 2020**

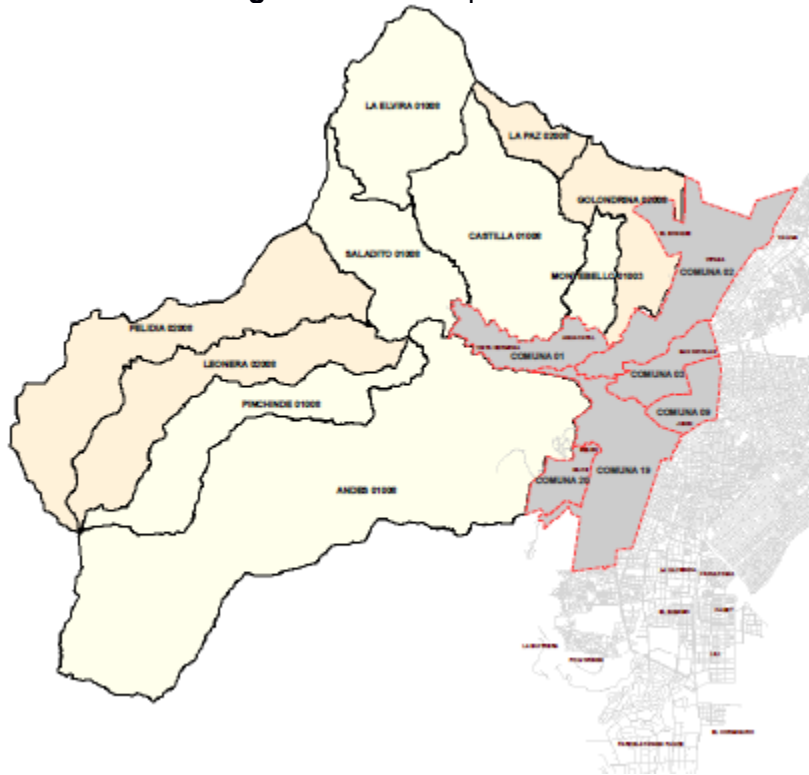
**Imagen 13.** Área de prestación

El área de prestación de la empresa CIUDAD LIMPIA BOGOTÁ S.A. E.S.P. para todas las actividades de los servicios públicos de aseo en el municipio de Cali, en el departamento de Valle del Cauca, son las comunas 1, 3, 9, 19 y 20 correspondientes a la ZONA 4 como se muestra en la siguiente imagen:

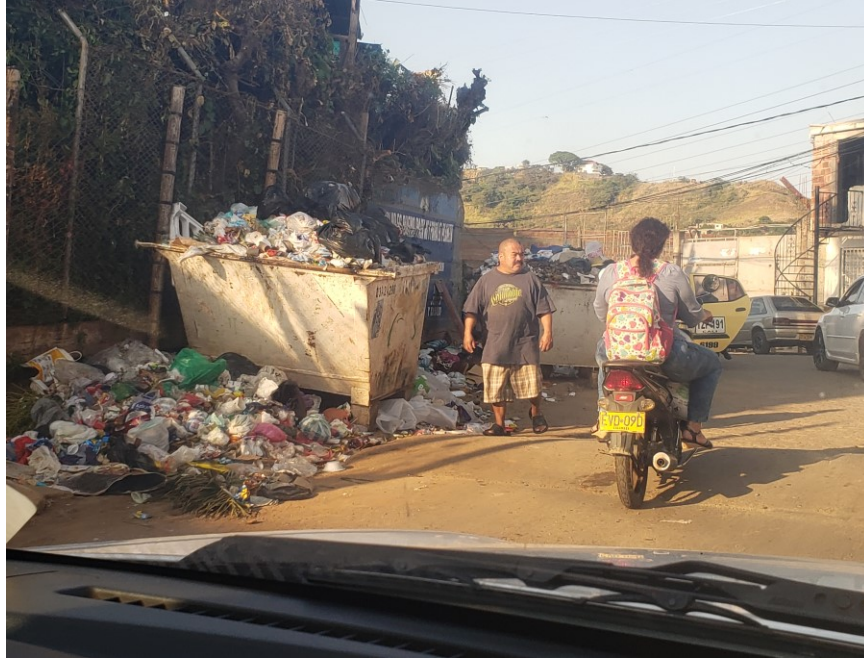
**Imagen 14.** Cajas estacionarias para el almacenamiento temporal

*Debe colocarse la cantidad requerida de cajas que garanticen el almacenamiento de la totalidad de los residuos generados, acorde con la frecuencia de recolección establecida por la persona prestadora del servicio de recolección y transporte.”*

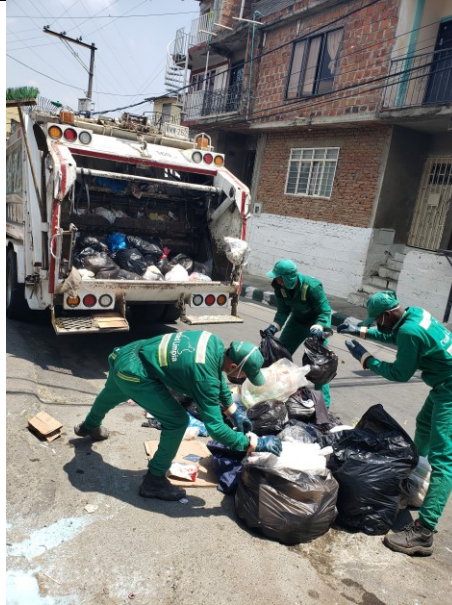
<p>Operarios con dotación de seguridad industrial y salud ocupacional en la actividad de recolección para la microrruta 01003</p>

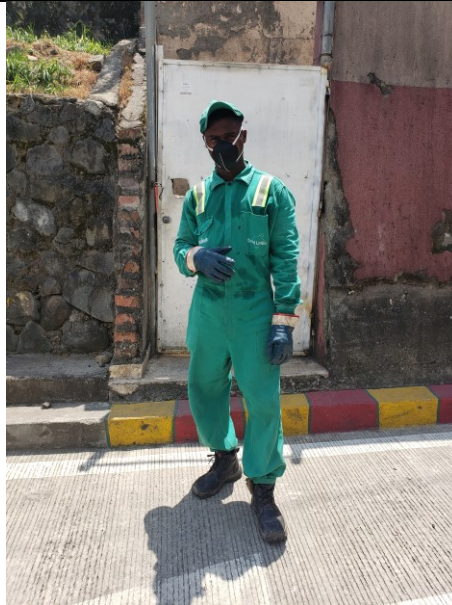
Operarios con dotación de seguridad industrial y salud ocupacional en la actividad de recolección para la microrruta 01005

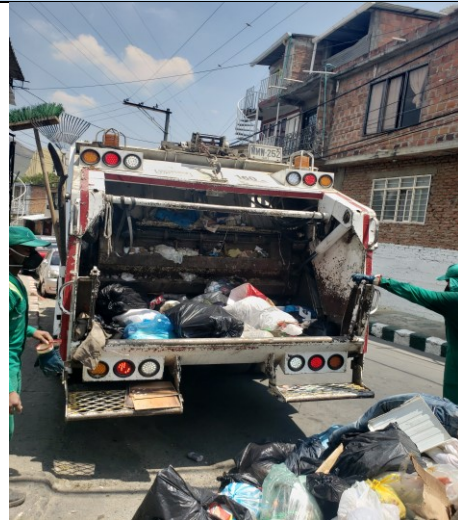
**Vehículo placas WMW252**

Vista trasera vehículo

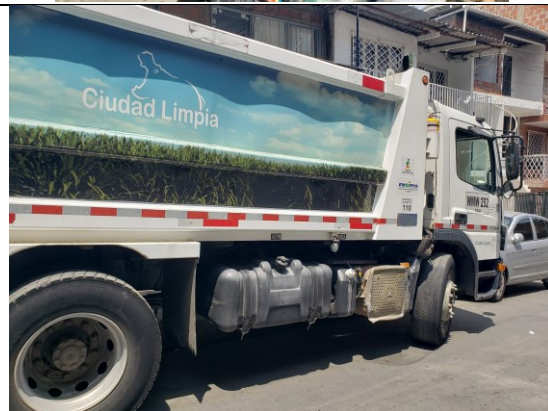
Vista lateral vehículo

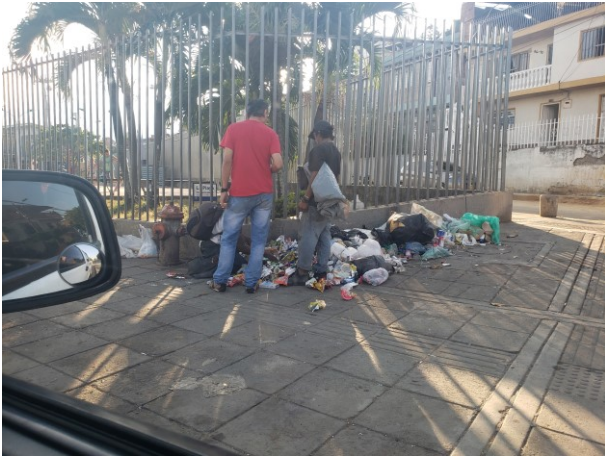
Ubicación	Registro fotográfico	Observaciones
<p><b>Punto crítico Parque Horqueta</b></p>

<p>Se identificaron residuos dispuestos en la zona. El prestador informa que también se trata de una zona de disposición de residuos por fuera de la frecuencia establecida.</p> <p>El prestador informó que este punto es utilizado por los habitantes de calle y que estos rompen las bolsas y traen residuos de otras partes.</p>
<p><b>Punto crítico Separador de Bomberos</b></p>

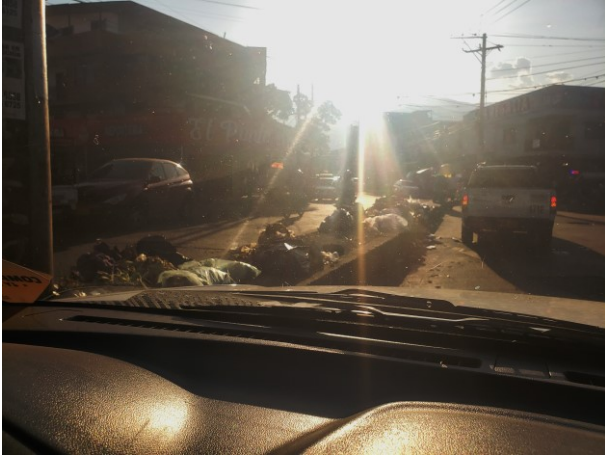
<p>Se identificaron residuos dispuestos en la zona. El prestador informa que también se trata de una zona de disposición de residuos por fuera de la frecuencia establecida.</p> <p>El prestador informó que esta zona es comercial y que los usuarios no respetan los horarios y frecuencias de recolección. De acuerdo con el prestador todo el día sacan bolsas de basura.</p>

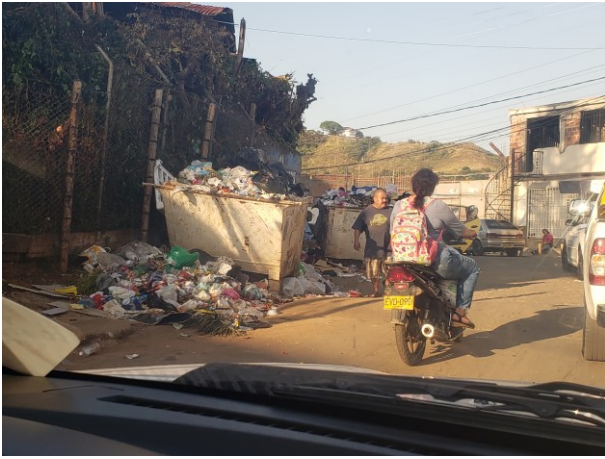
Ubicación	Registro fotográfico	Observaciones
Punto crítico Brisas de Mayo

<p>Se identificaron residuos dispuestos en la zona. El prestador informa que también se trata de una zona de disposición de residuos por fuera de la frecuencia establecida.</p> <p>El prestador informa que los usuarios de este punto sacan basura todo el día todos los días sin respetar frecuencias.</p>

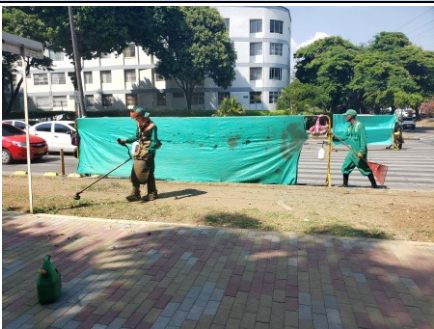
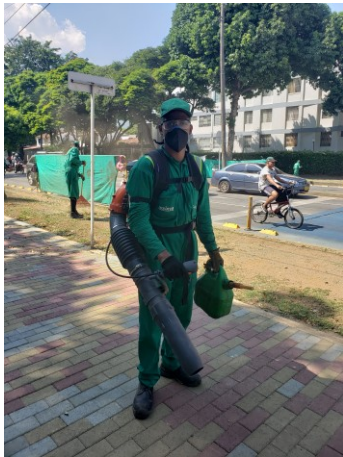
Dirección (verificación en campo)	Registro fotográfico	Observaciones
Carrera 56 con calle 9

<p>De acuerdo con la programación remitida por el prestador para esta actividad, el día 17 de febrero de 2020 no se contemplaba el área de la carrera 56 con calle 9.</p> <p>El área intervenida cuenta con 700 metros cuadrados aproximadamente, según lo informado por el prestador. Sin embargo, dentro de las áreas entregadas como inventario no fue posible identificar una zona con un área similar en la dirección mencionada.</p> <p>Esta zona es atendida una vez por mes y/o cada 25 días dependiendo el clima.</p> <p>El prestador contaba con valla informativa en la zona de intervención.</p> <p>La zona intervenida no se encontraba correctamente demarcada con cinta de seguridad.</p> <p>El prestador contaba con malla de protección con altura mayor a 1.5 metros.</p> <p>Los operarios contaban con dotación de seguridad industrial como overol reflectivo, gorra de sol y cuello, mascarilla o gafas de seguridad, cinta de seguridad, peto carnaza, canilleras, protección auditiva, guantes y botas.</p> <p>En la cuadrilla había un total de 5 operarios que contaban con la respectiva protección industrial: 2 guadañadores, 2 barrido y 1 limpieza previa.</p>

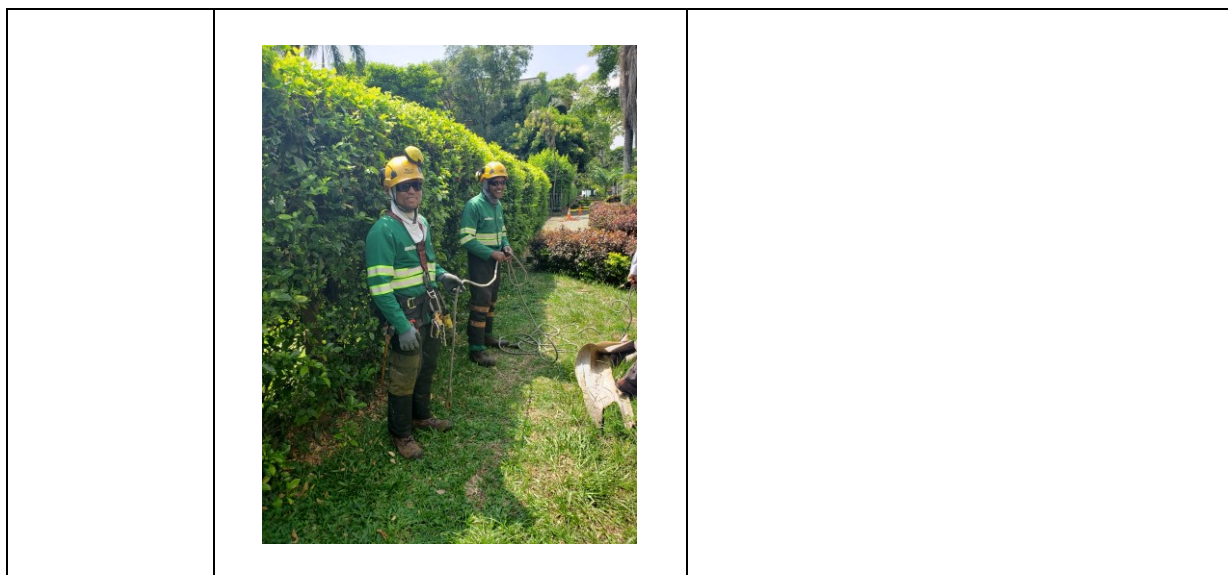
Dirección (verificación en campo)	Registro fotográfico	Observaciones
Calle 6A # 62 – 02. Individuos: 107461 y 107463	 	Se identificó demarcación del área intervenida.  Se identifica valla informativa que contaba con los datos del objeto de la labor, el nombre del prestador, número de PQR y la página web.  Los operarios informaron contar con capacitaciones de trabajo para la actividad y su respectiva protección industrial.  El permiso de poda fue otorgado el DAGMA.  El prestador no contaba con malla de protección con altura mayor a 1.5 metros.

Dado lo anterior, se identifica un presunto incumplimiento del artículo 2.3.2.2.2.6.71. del Decreto 1077 de 2015 en lo referente a la malla de protección.
