EVALUACIÓN INTEGRAL DE PRESTADORES

COOPERATIVA DE ACUEDUCTO, ALCANTARILLADO Y ASEO DE MAJAGUAL

Bogotá, diciembre de 2019

**COOPERATIVA DE ACUEDUCTO, ALCANTARILLADO Y ASEO DE MAJAGUAL E.S.P ID
21477
ANÁLISIS 2018-2017**

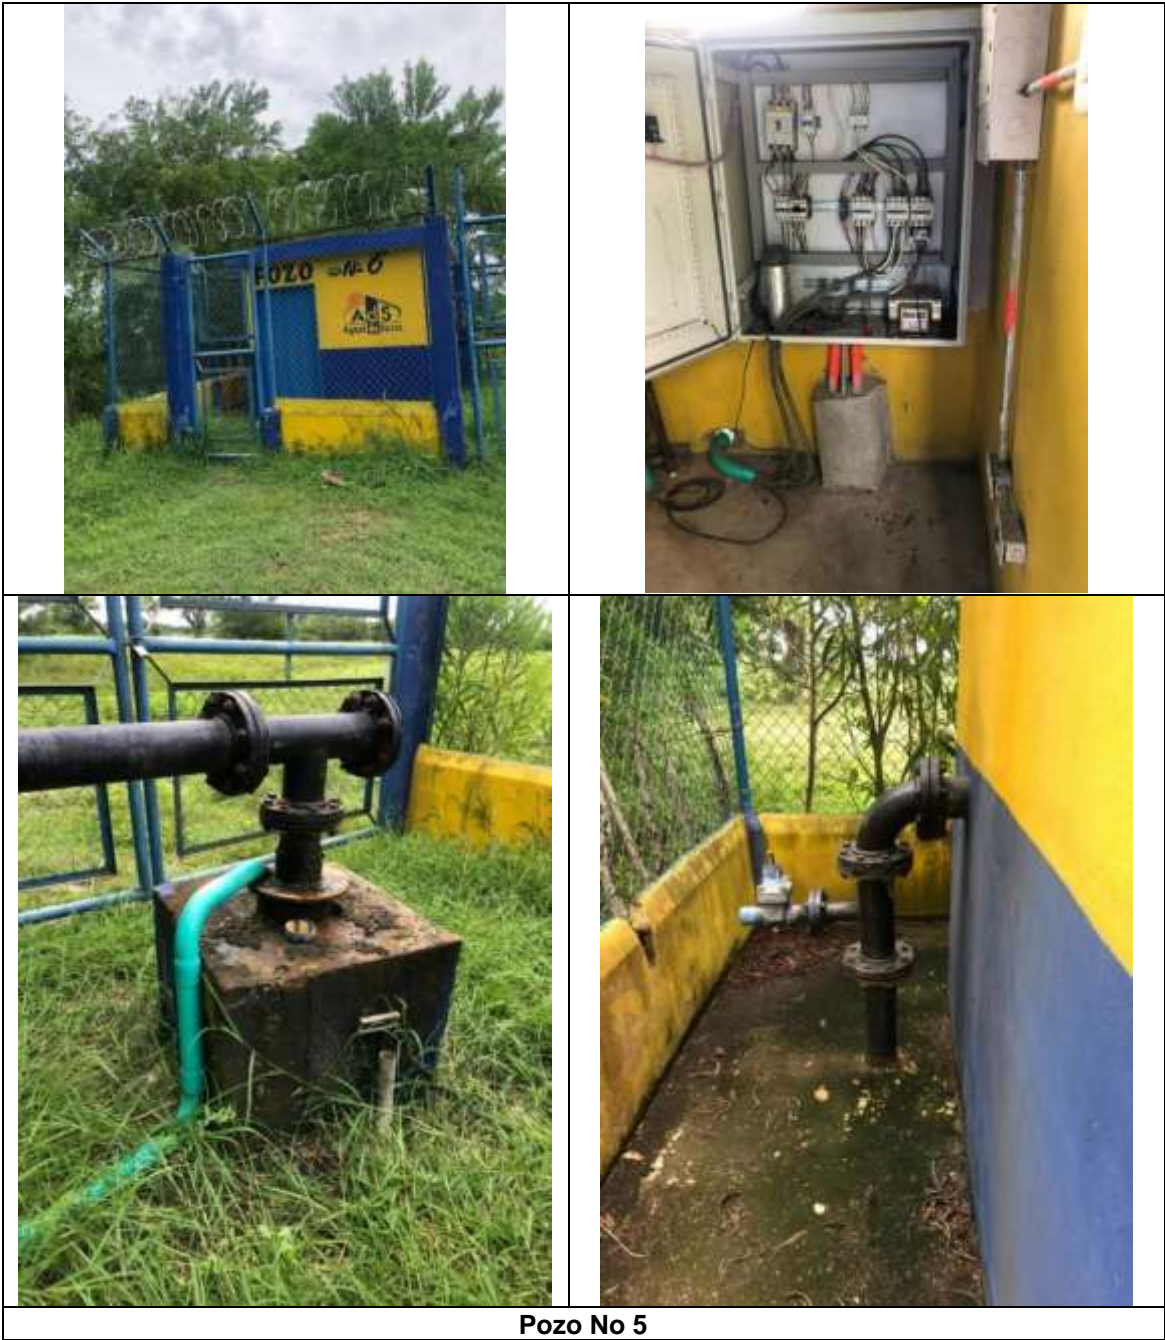
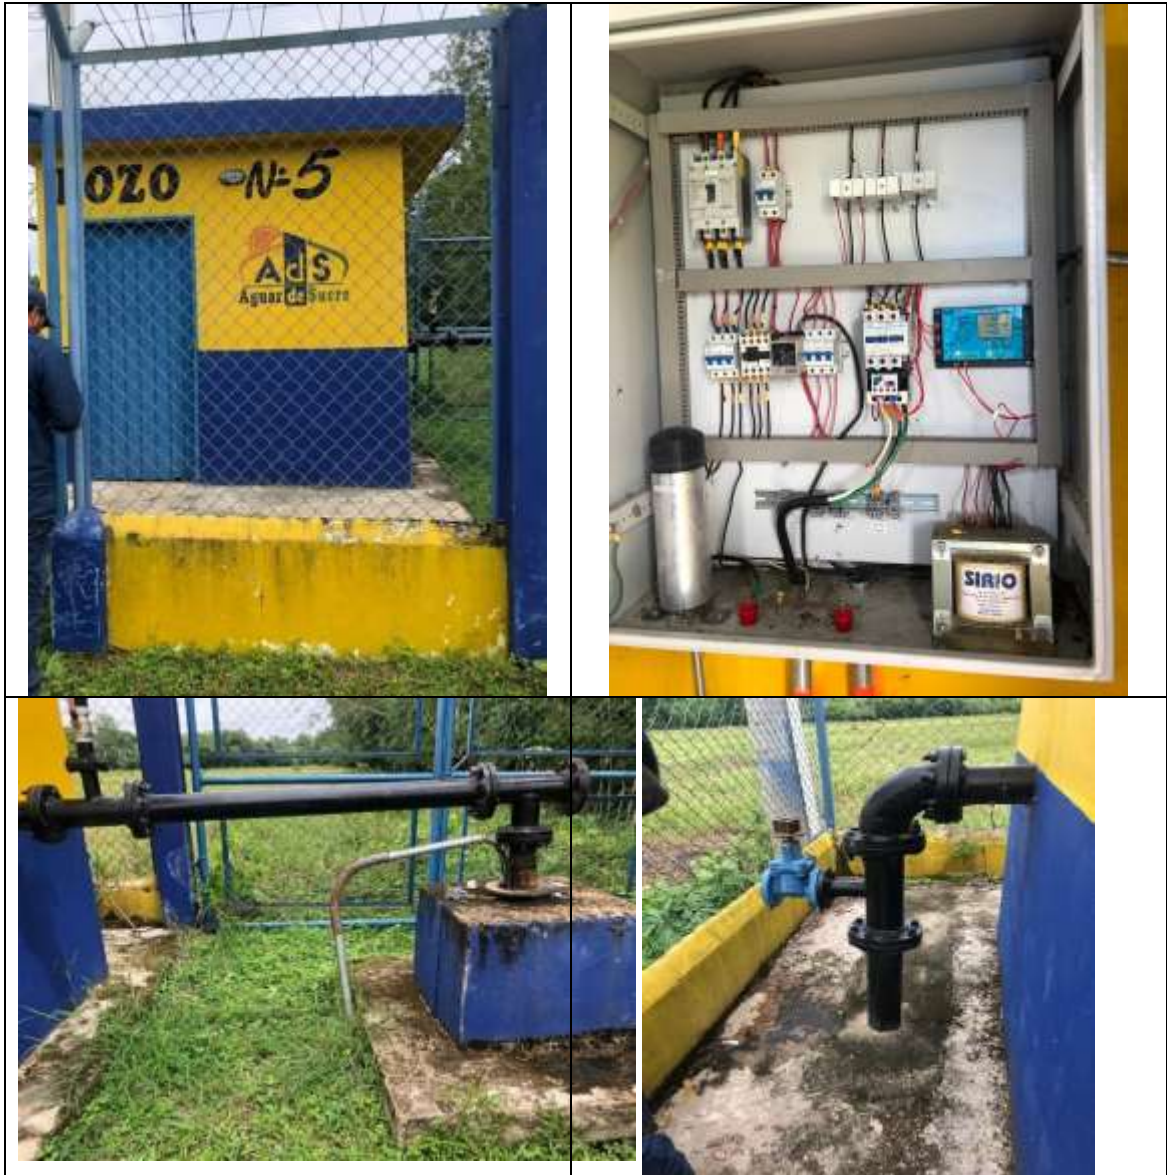
Imagen 9 Bocatoma – Rio Pedernal

Pozo No 6

Pozo No 5

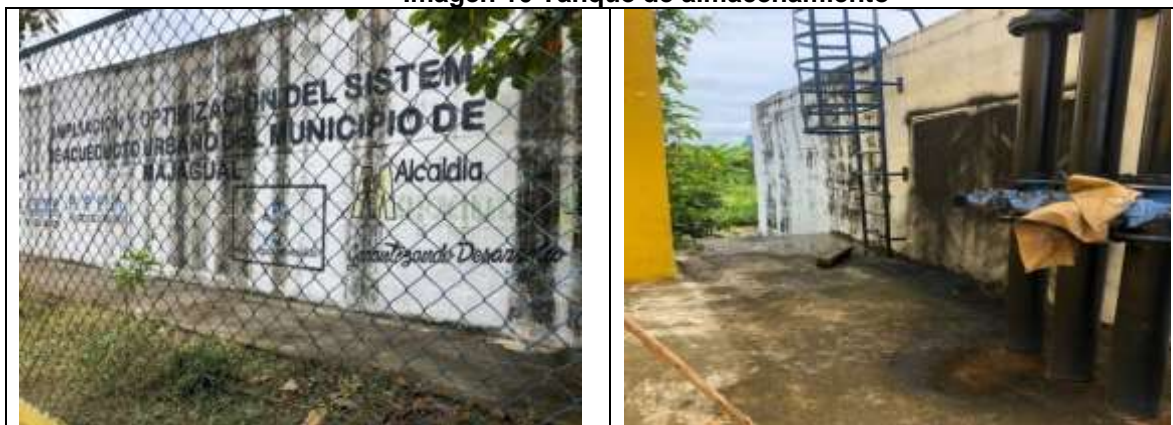
Imagen 10 Tanque de almacenamiento

Cuenta con sistema de cloración el cual consiste en una bomba dosificadora, que lleva el cloro gaseoso hasta el tanque de almacenamiento y luego pasa a dos tanques elevados por gravedad. El prestador no sabe la cantidad de cloro que se agrega para llevar a cabo la desinfección.

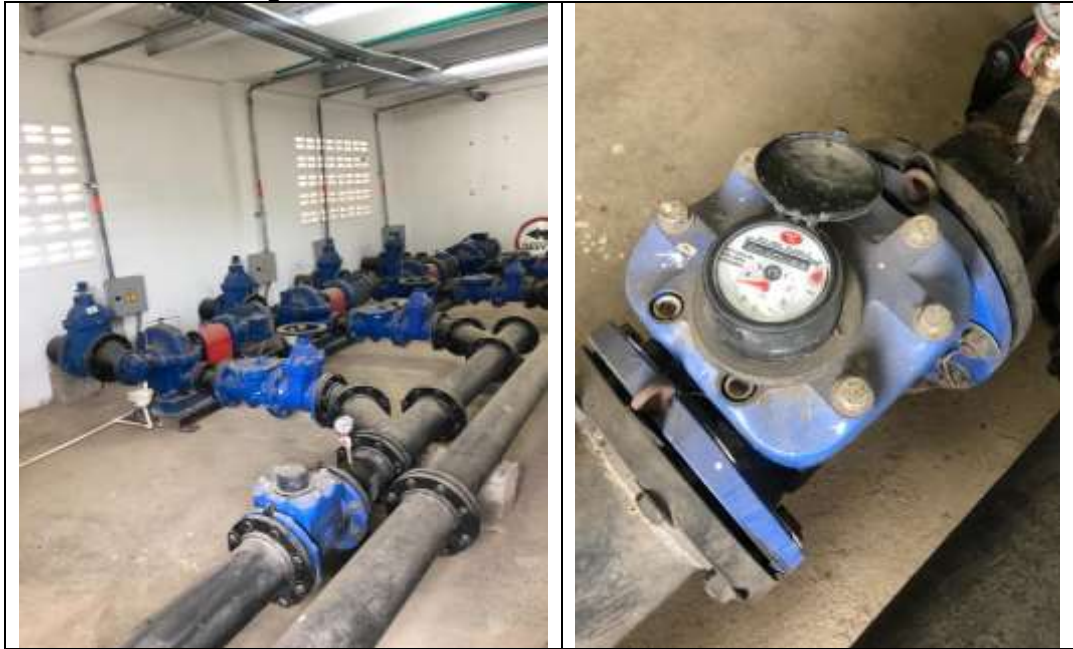
Imagen 12 Macromedidor fuera de funcionamiento

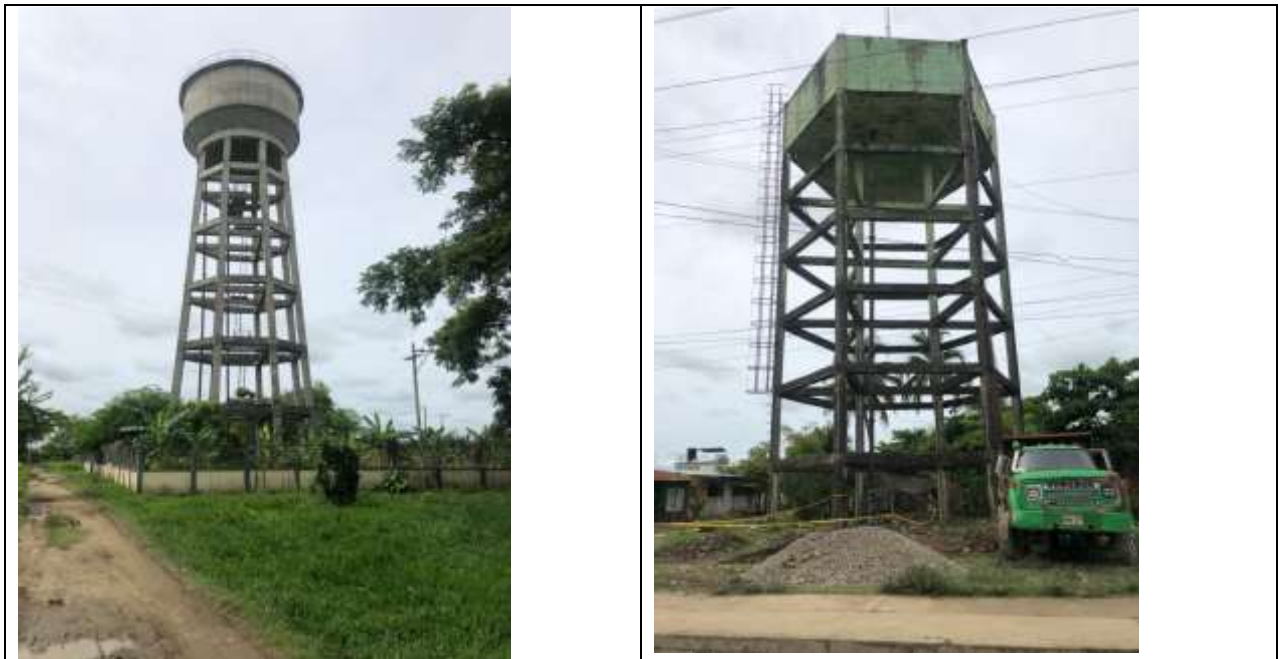
Imagen 13 Tanque elevado Barrio San José, capacidad 200 m³ y Tanque elevado La Esmeralda, capacidad 400 m³

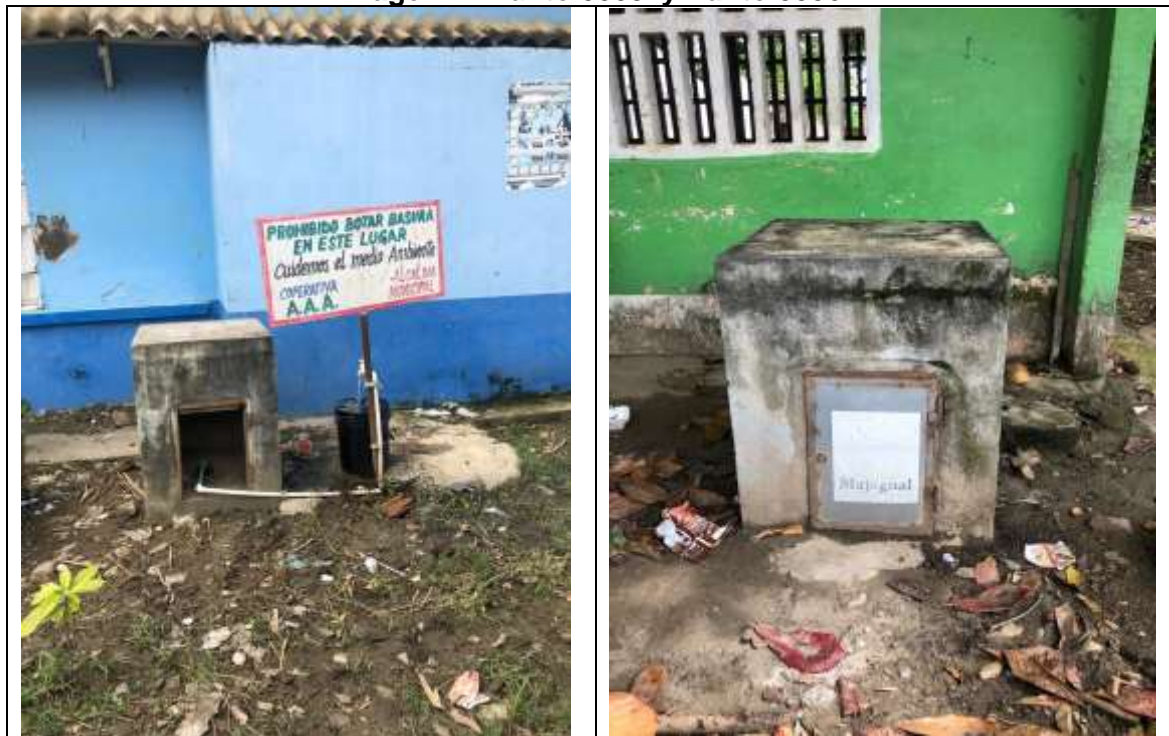
Imagen 14 Punto 0003. y Punto 0006.

posible evidenciar la presión del fluido

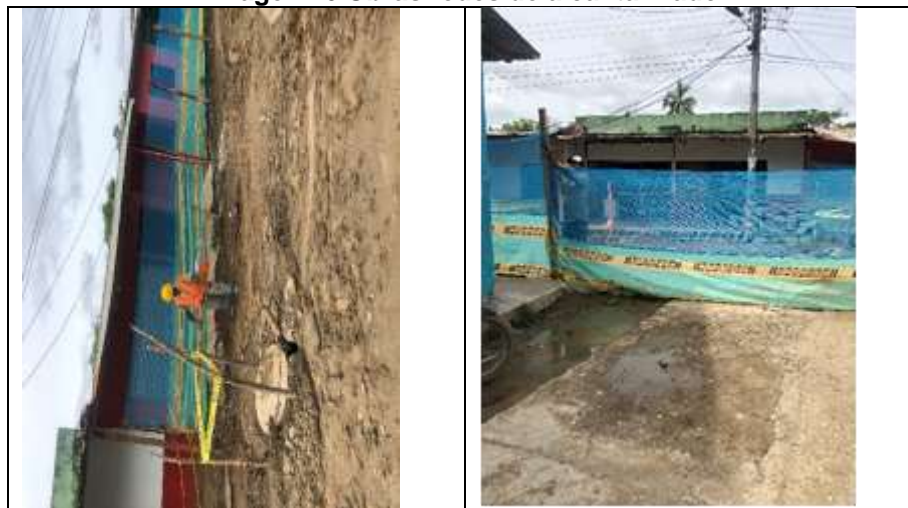
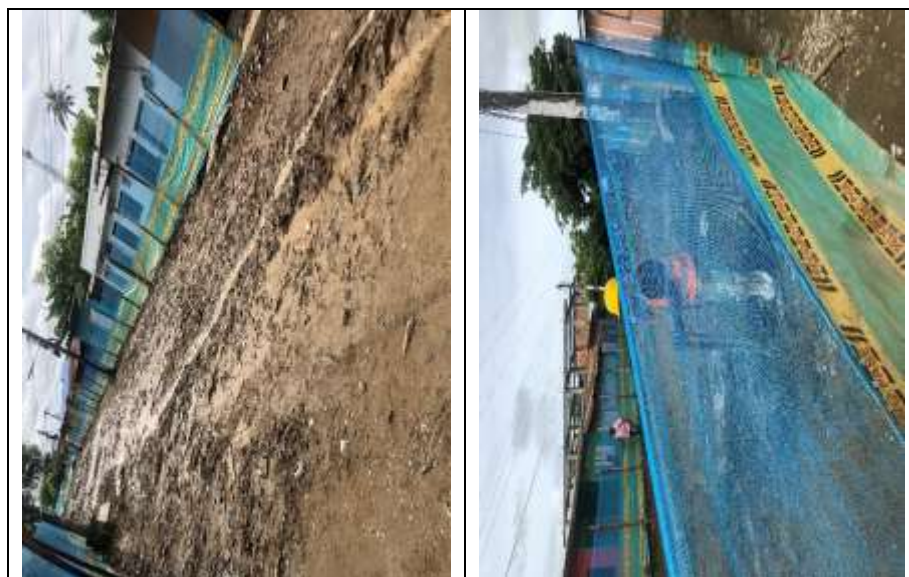
Imagen 16 Obras redes de alcantarillado

Los componentes estructurales del servicio de alcantarillado municipal corresponden a bombeo diario de las aguas negras y mantenimiento a los pozos de inspección cada 5 a 6 días. A la fecha de la visita de inspección se evidenció la ejecución de obras en materia de optimización del servicio de alcantarillado en el marco del Plan Departamental de Aguas de Sucre.

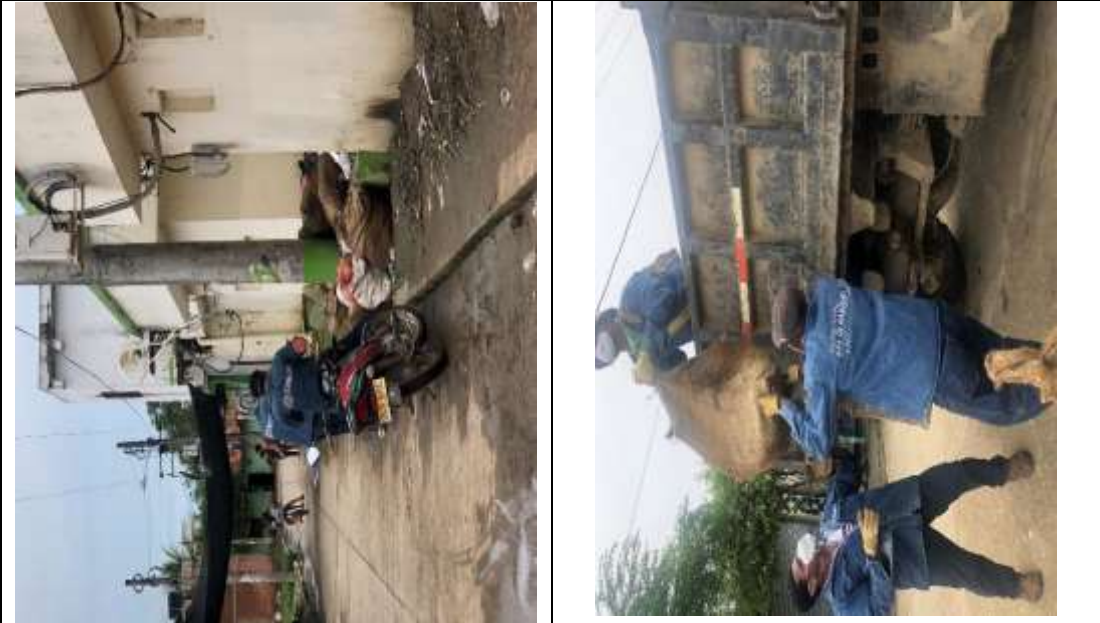
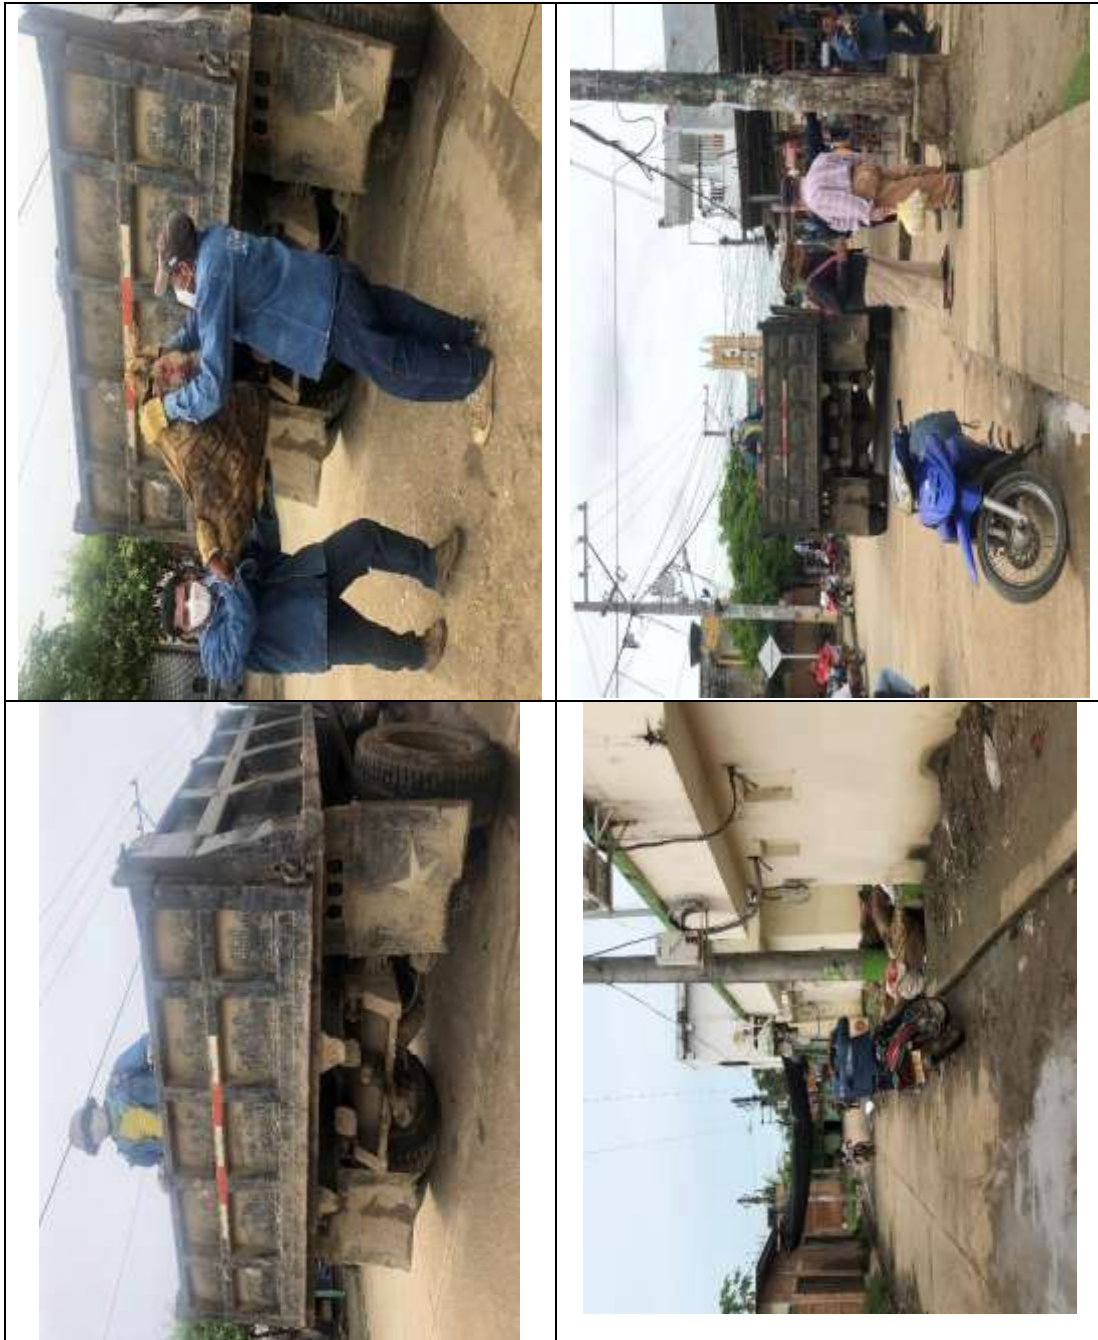
Imagen 18 Actividad de recolección municipio de Majagual

AAA E.S.P. no tiene implementadas planillas u otro instrumento para el registro de las actividades del personal encargado de realizar la recolección de residuos, así como tampoco lleva registro de las operaciones del vehículo recolector o de las novedades que se presenten durante la recolección de residuos sólidos. Por tanto, no hay evidencia documental de cumplimiento de las frecuencias y horarios, así como de las novedades asociadas a situaciones de fuerza mayor y que justifiquen cambios en el esquema de prestación de la actividad.
