**EVALUACIÓN INTEGRAL DE PRESTADORES
EMPRESA DE SERVICIOS PÚBLICOS DE BECERRIL -
EMBECERRIL E.S.P.**

**SUPERINTENDENCIA DELEGADA PARA ACUEDUCTO,
ALCANTARILLADO Y ASEO
DIRECCIONES TÉCNICAS DE GESTIÓN DE ACUEDUCTO,
ALCANTARILLADO Y ASEO**

Bogotá D.C., noviembre de 2018

ANÁLISIS AÑOS 2016 – 2017 y PRIMER SEMESTRE DE 2018

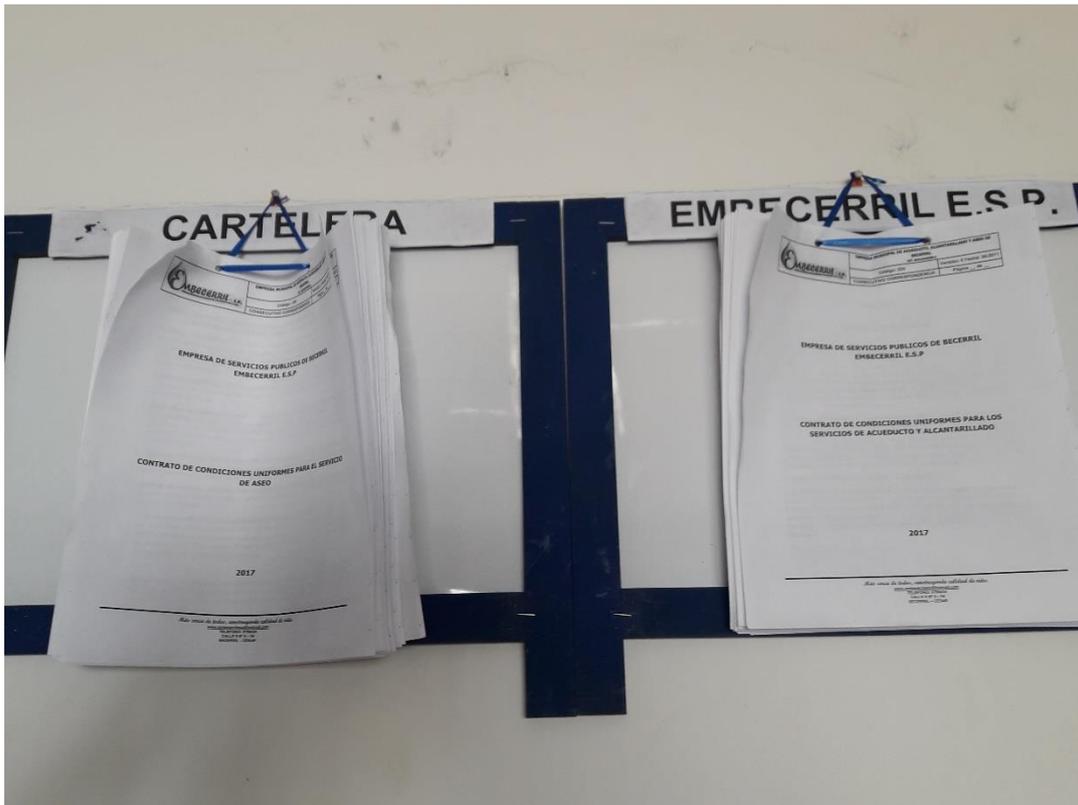
Imagen 2. Contrato de Condiciones Uniformes – CCU publicado en cartelera

EMBECERRIL E.S.P. no ha divulgado el CCU en medios masivos de comunicación. Se encuentra publicado en la cartelera de la Sala de Atención al Usuario de la Empresa, los Contratos de Condiciones Uniformes para los servicios públicos domiciliarios de acueducto y alcantarillado y el de aseo, como se observa en el siguiente registro fotográfico.

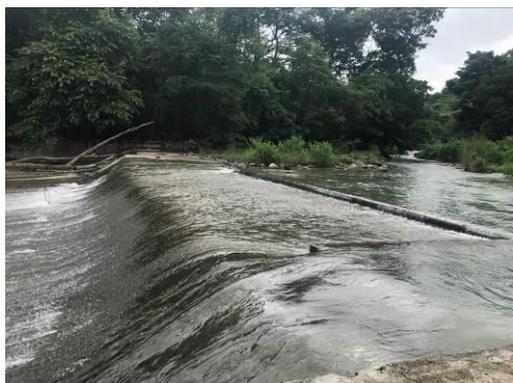
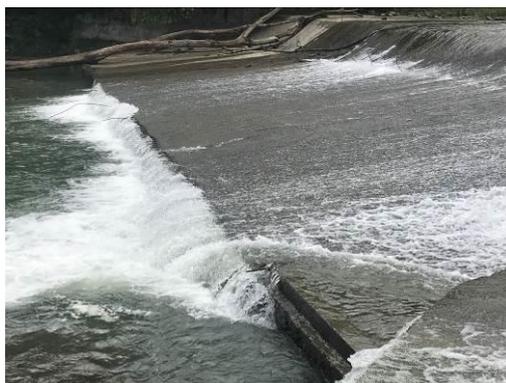
Imagen 5. Bocatoma Socomba

Bocatoma de tipo lateral y el caudal de diseño es de 440 L/s, fue construida en el año 2007 por el Municipio de Becerril.

Durante la visita se evidenció que la estructura de la bocatoma presenta acero de refuerzo expuesto y desprendimiento del concreto, debido a los sedimentos que arrastra el río durante una creciente. Asimismo, el desarenador se encontraba con alta cantidad de sedimentos que reducen su capacidad hidráulica. Para estas estructuras no se evidenciaron operadores ni bitácoras de operación, dónde se pueda verificar las frecuencias de los mantenimientos.

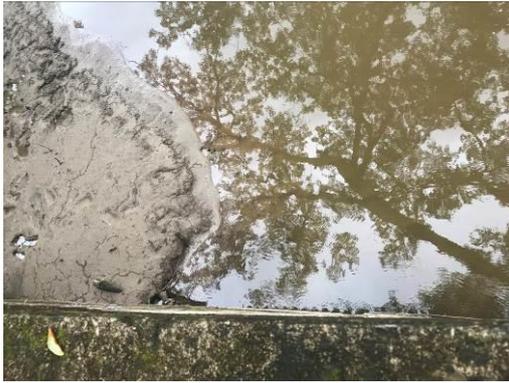
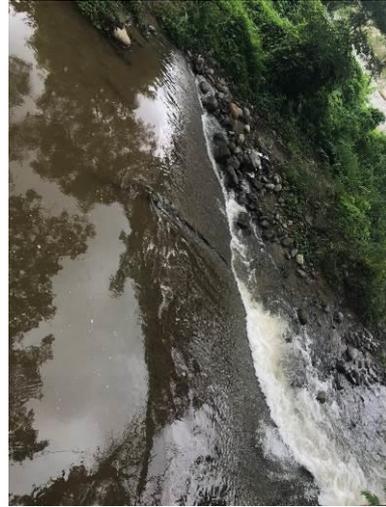
Imagen 7. Bocatoma Maracas

La bocatoma Maracas está ubicada sobre el río Maracas, es tipo lateral y fue construida en el año 1996. En la inspección de la estructura se evidencio alta cantidad de sedimentos que reducen la capacidad hidráulica de la rejilla lateral, cómo se observa en las siguientes imágenes.

Rejilla lateral

Embalse

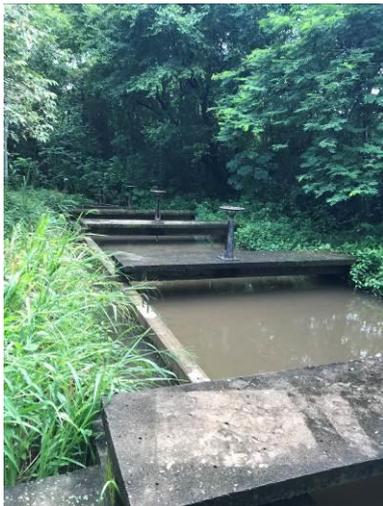
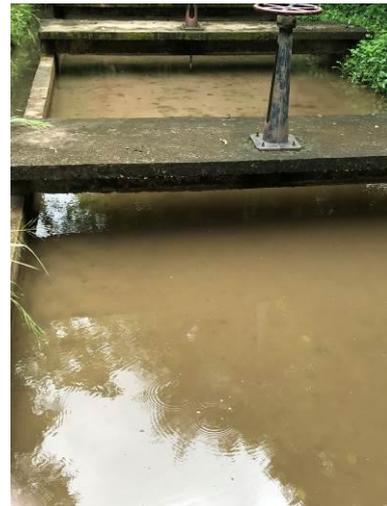
Imagen 8. Desarenador Maracas

Una vez captada el agua cruda es conducida a un desarenador de tipo convencional, en el momento de la visita se observó con alta cantidad de sedimentos y con maleza alrededor lo que indica la necesidad de realizar actividades de limpieza y mantenimiento a la estructura. Para estas estructuras no se evidenciaron operadores ni bitácoras de operación, dónde se pueda verificar las frecuencias de los mantenimientos

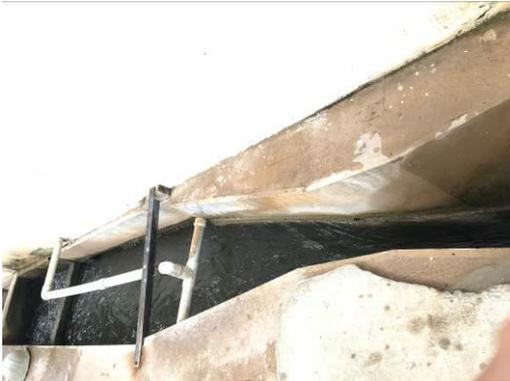
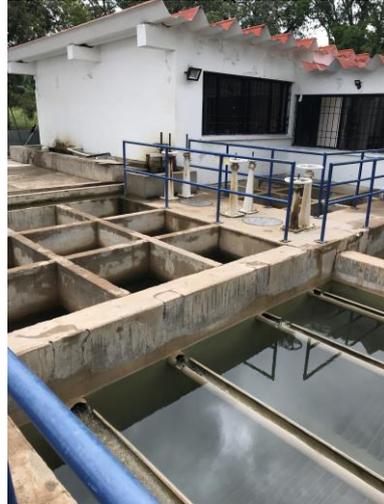
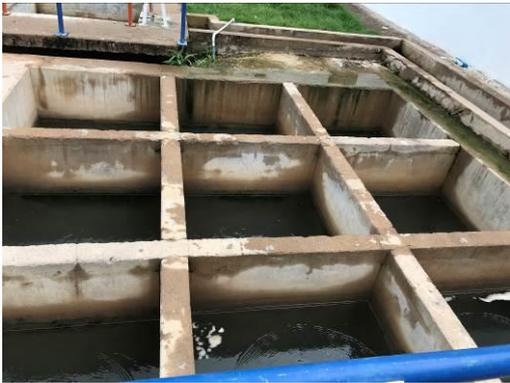
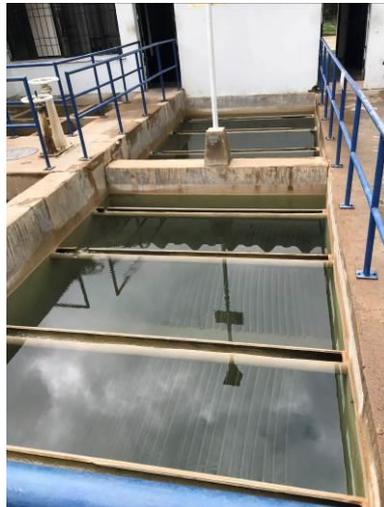
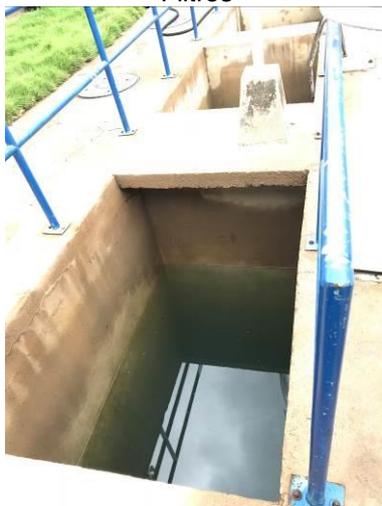
Imagen 9. Planta 1

Adición del Coagulante – Canaleta Parshall

Planta 1

Floculadores Hidráulicos

Sedimentadores de alta tasa

Filtros

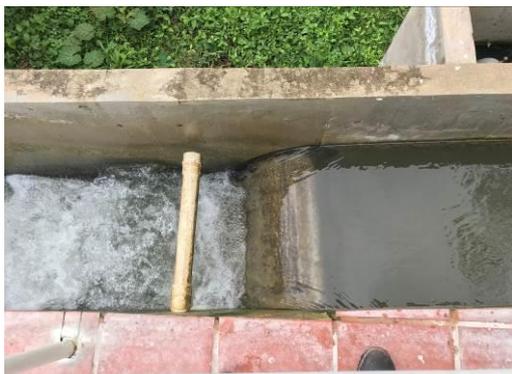
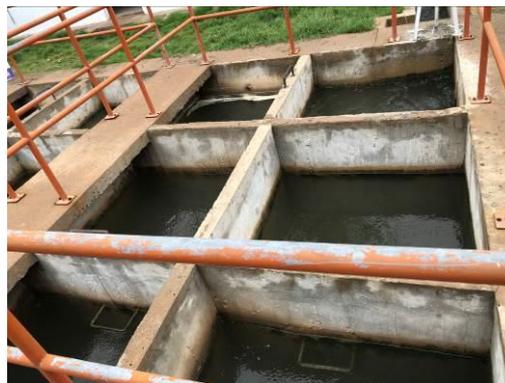
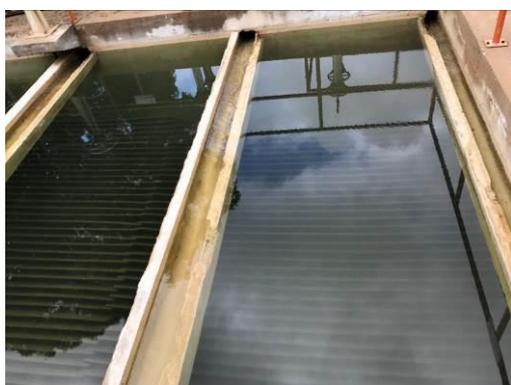
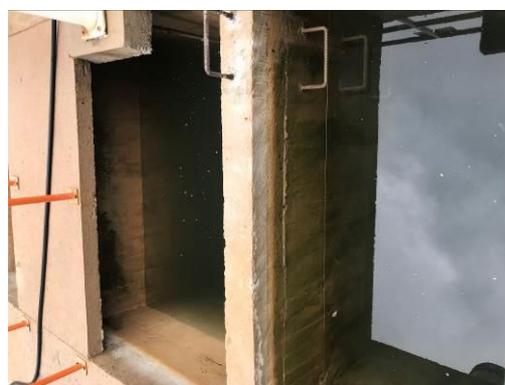
Imagen 10. Planta 2

Adición del coagulante – Resalto Hidráulico

Floculadores Hidráulicos

Sedimentadores de alta tasa

Filtros

El prestador suministró el documento “*Manual de Operación y Mantenimiento para el Sistema de Acueducto Municipio de Becerril – Departamento del Cesar*”, disponible en su versión de diciembre de 2015, en este se observan las actividades de operación y mantenimiento para la planta de tratamiento. No obstante, los componentes de los sistemas de tratamiento se observaron deteriorados con falta de mantenimiento y limpieza. Los sedimentadores se observaron colmatados, en parte los flocs no se alcanza a sedimentar pasando a los filtros.

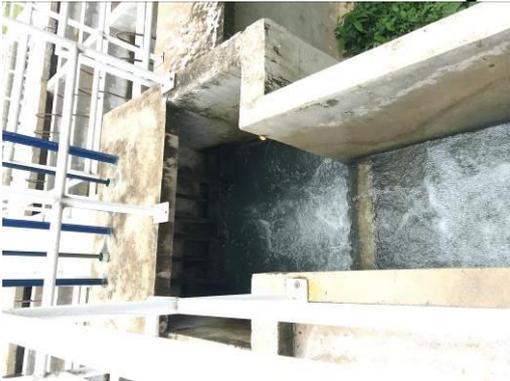
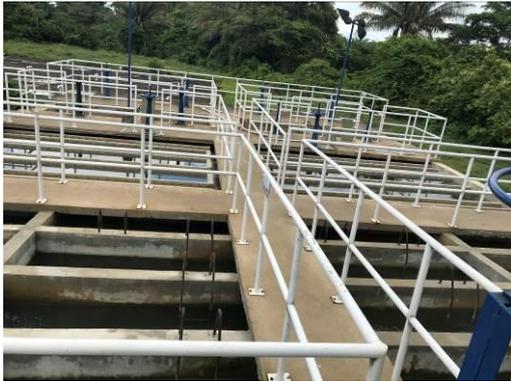
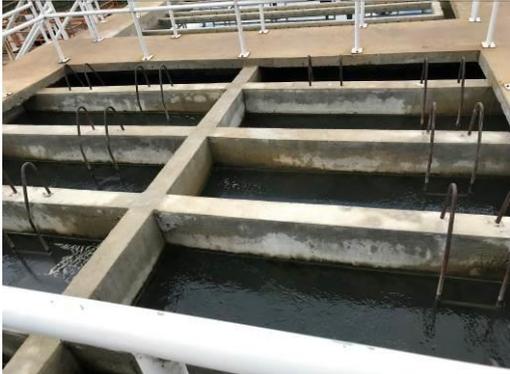
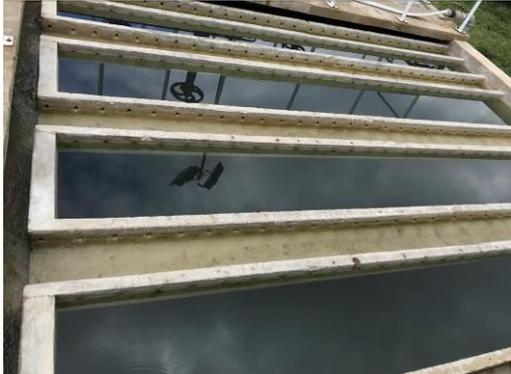
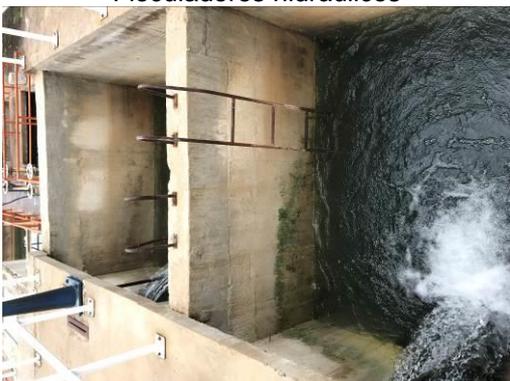
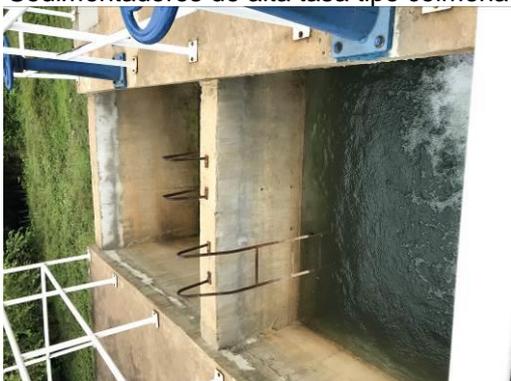
Imagen 11. Planta 3

Adición del coagulante

Planta 3

Floculadores hidráulicos

Sedimentadores de alta tasa tipo colmena

Filtros convencionales

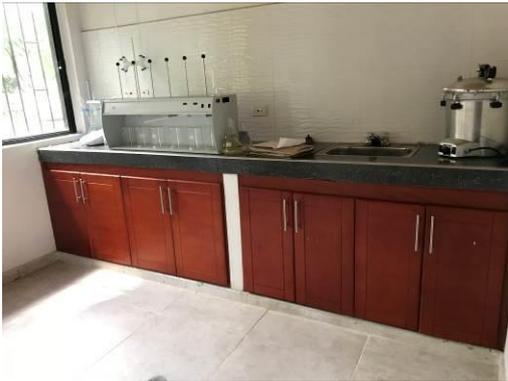
Laboratorio de Procesos

De acuerdo con lo establecido en el Artículo 120 de la Resolución 1096 de 2000, derogada por la Resolución 330 de 2017, las Plantas de Tratamiento de Agua Potable – PTAP deben contar con un laboratorio para la medición in-situ de los parámetros de calidad del agua luego del proceso de potabilización.

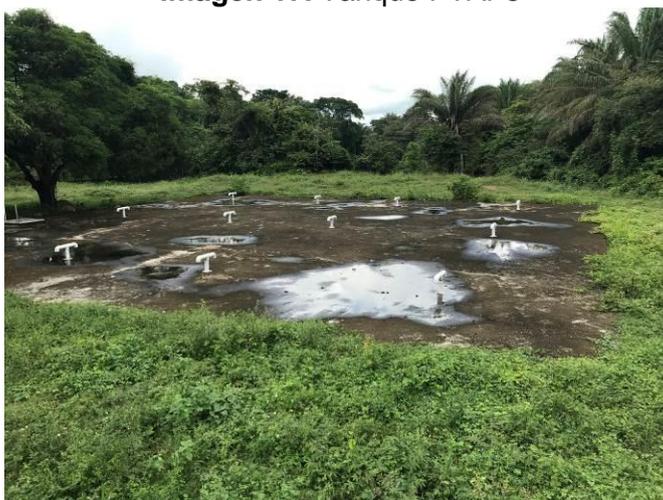
Imagen 17. Tanque PTAPs

En el predio de la planta existe un tanque de distribución semienterrado, el cual tiene las siguientes dimensiones: Largo 25,00 m, ancho 25,0 m y 3,0 m de profundidad. Para el llenado del tanque se debe suspender el servicio de acueducto, por lo tanto, no puede ser llenado de manera óptima, por lo que no puede operar atendiendo las variaciones del consumo de los suscriptores.

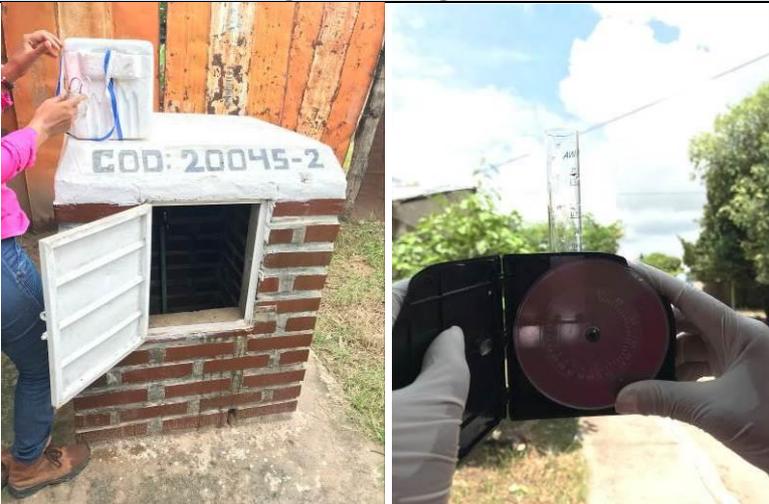
Punto	Registro Fotográfico	Resultados
20045-2

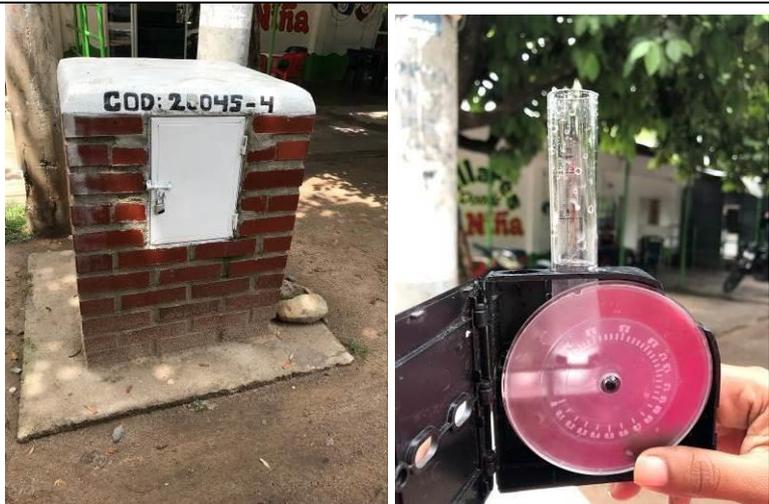
Cloro: 0,3
20045-4

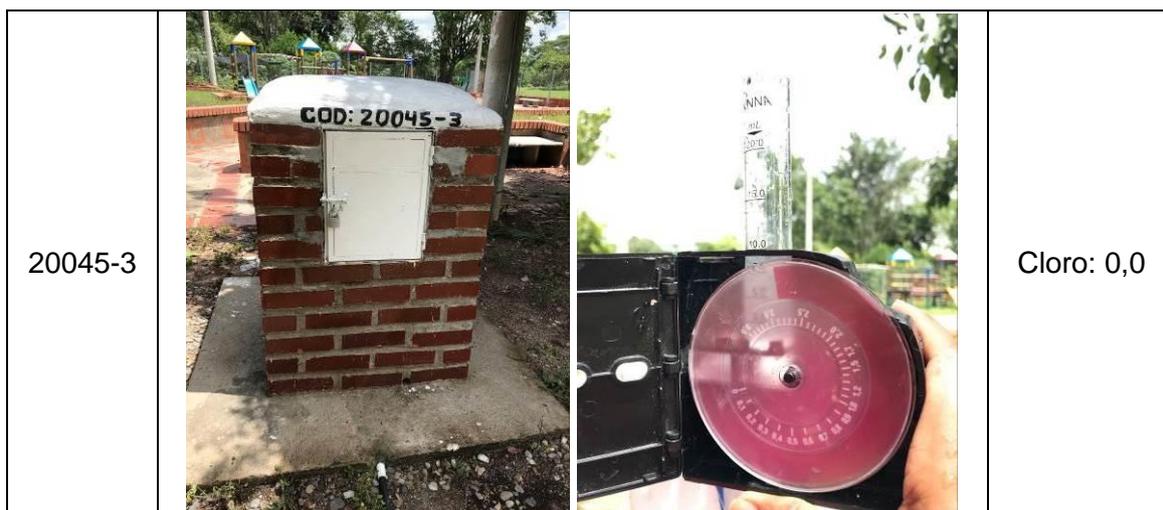
Cloro: 0,0

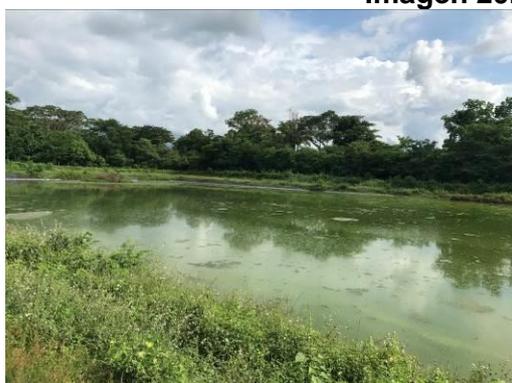
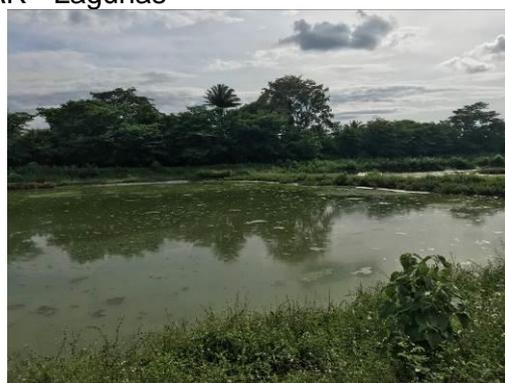
Imagen 20. STAR - Lagunas

Laguna de Maduración

Lagunas Facultativas

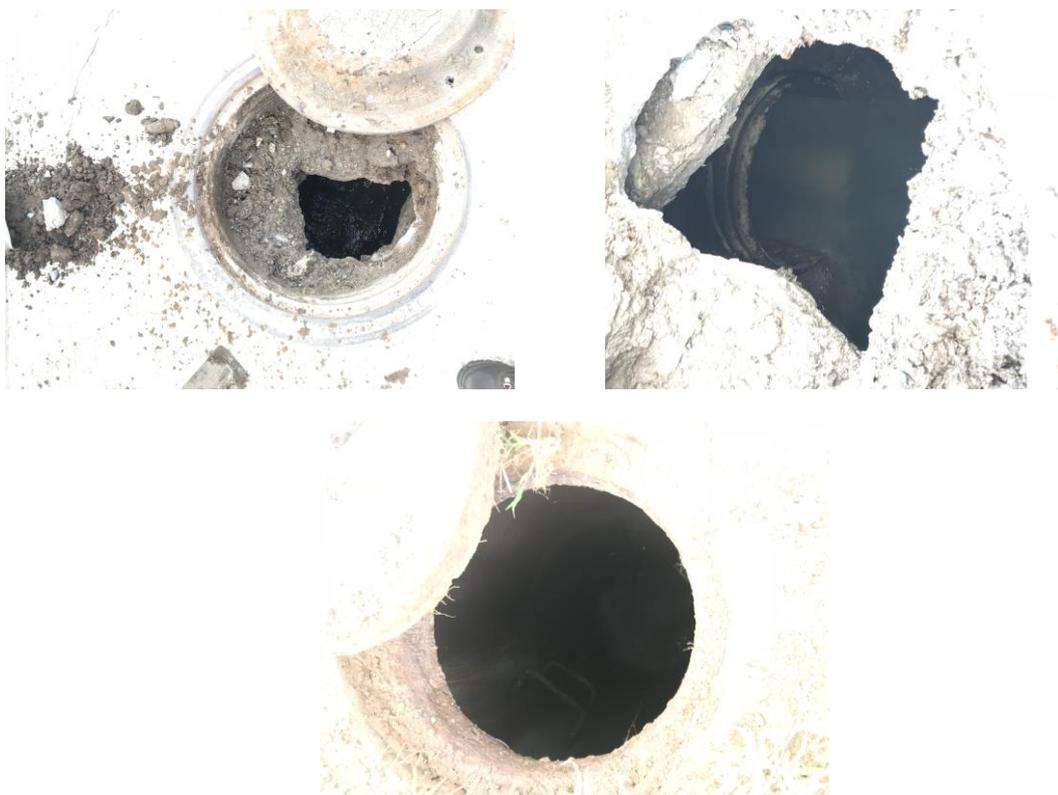
Imagen 21. Pozos de inspección

Durante la visita se realizó la verificación del estado de operación de tres (3) pozos de inspección, estos se observaron en buen estado, trabajando a flujo libre, cómo se observa en las siguientes imágenes:

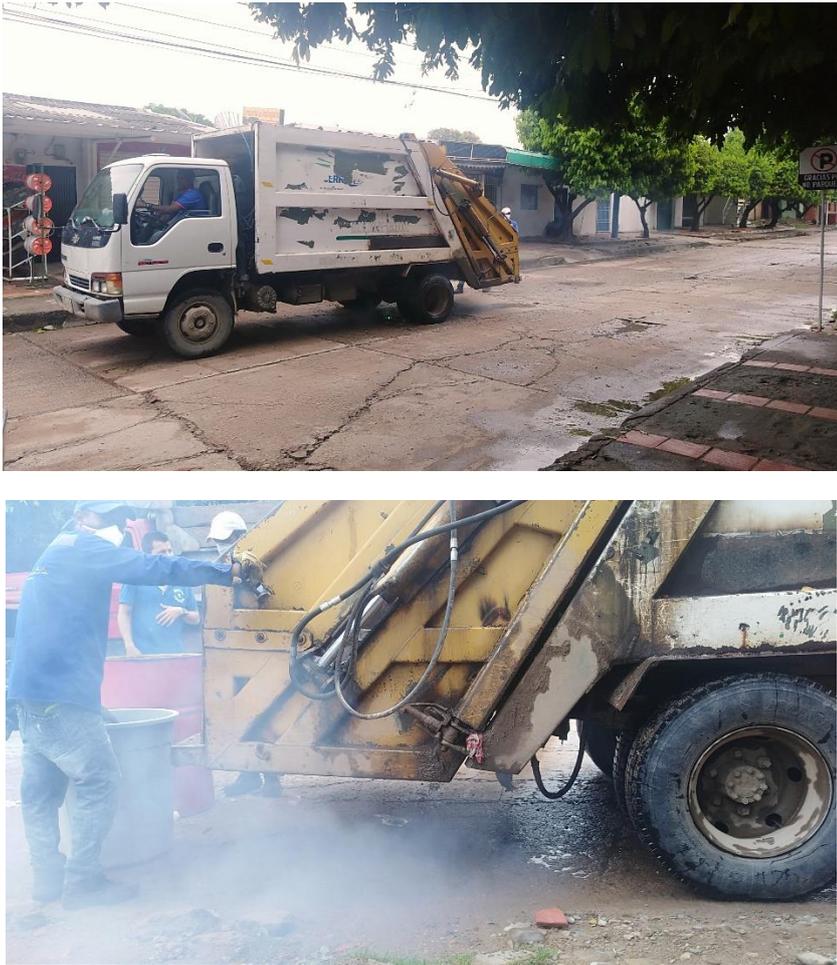
Placa	Fotografías	Observaciones
TSP 487

<p>El vehículo se encuentra en deficiente estado, expele gases abundantemente que pueden afectar especialmente a los operarios, no cuenta con manijas a un lado para sostenerse, los estribos están en mal estado, las luces no funcionan, presenta pérdida de lixiviado. Adicionalmente no contaba con documentos al día, no tenía extintor, ni equipo de carreteras.</p>

Conforme a lo anterior se identifican presuntos incumplimientos de los numerales 4, 7, 13, 14, 16 y 17 del artículo 2.3.2.2.2.3.36. del Decreto 1077 de 2015, esto son:

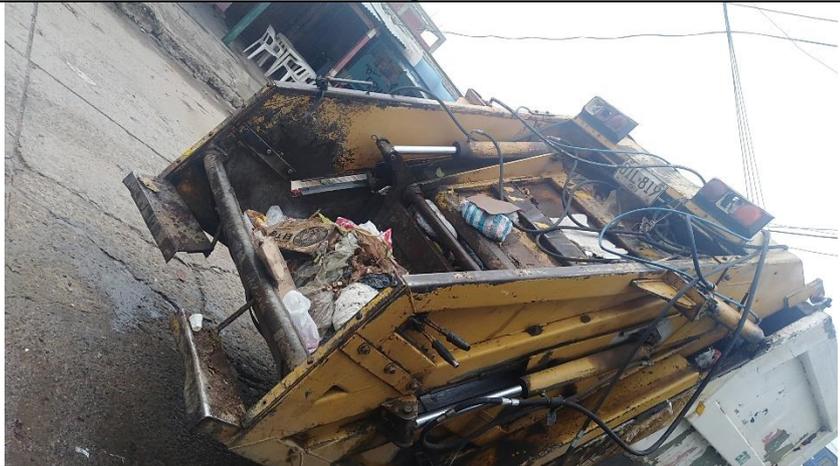
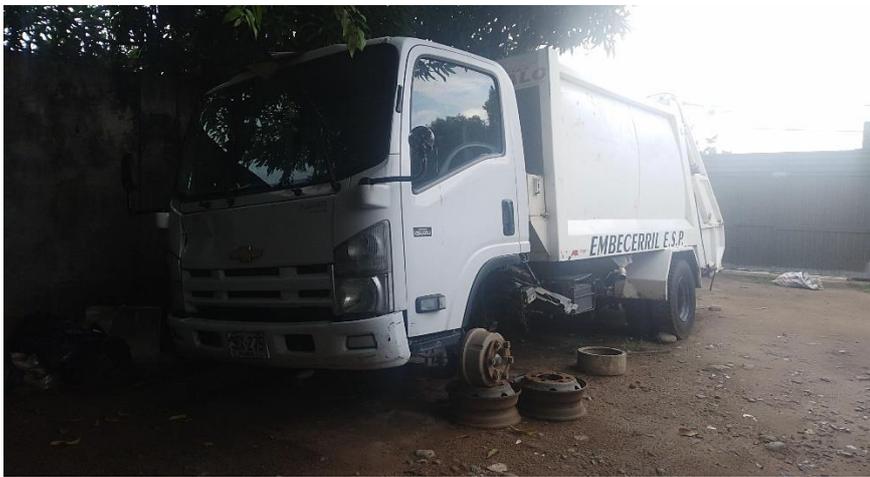
SZX 275

<p>No operativo, de acuerdo a lo informado hace aproximadamente 3 meses salió de funcionamiento y no ha sido reparado.</p>

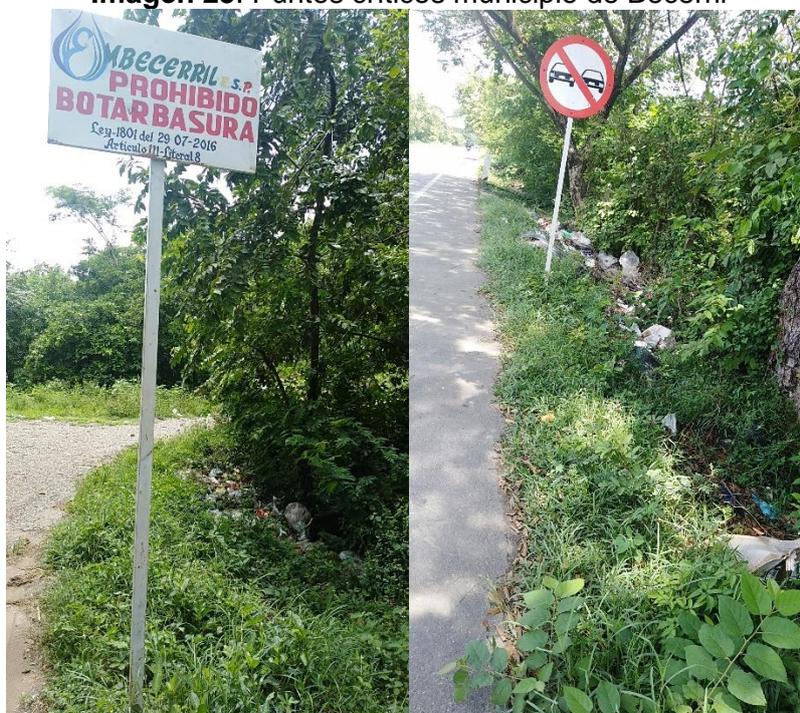
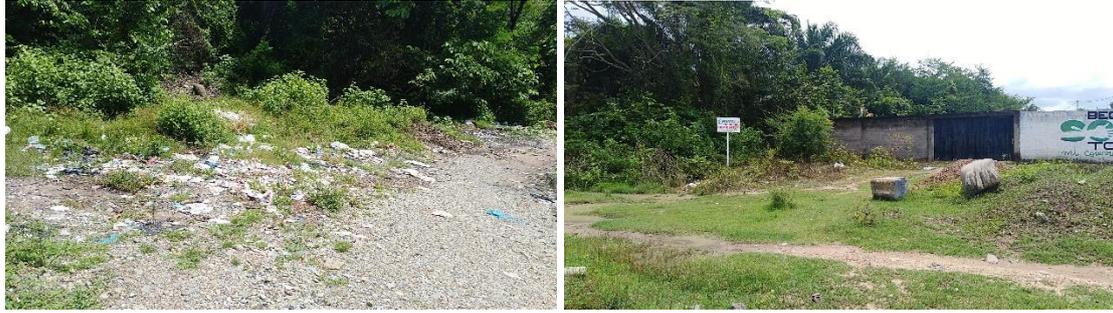
Imagen 25. Puntos críticos municipio de Becerril

Los puntos críticos se presentan principalmente por colocación de basura cuando no se cumplen las frecuencias establecidas por el prestador, por falta de cultura ciudadana, y en general en lotes desocupados. Los puntos fueron inspeccionados, encontrándose acumulación de residuos en los tres primeros, a pesar de que se encuentra señalización de la empresa advirtiendo la prohibición de botar basuras.

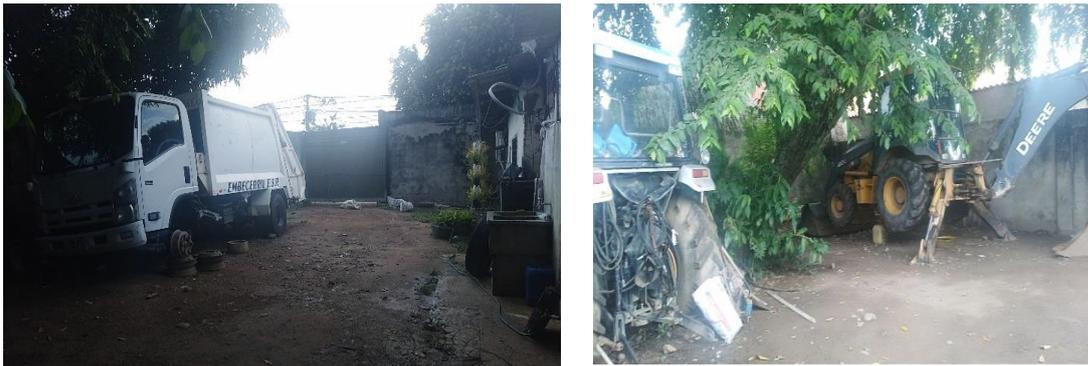
Imagen 26. Sitio de parqueo de vehículos

De acuerdo con lo observado en la visita los vehículos recolectores son parqueados en las instalaciones de la empresa, las cuales tienen espacio suficiente para la maniobra de los dos (2) vehículos con los que cuentan. En el mismo sitio se encuentran otros dos vehículos de la alcaldía.

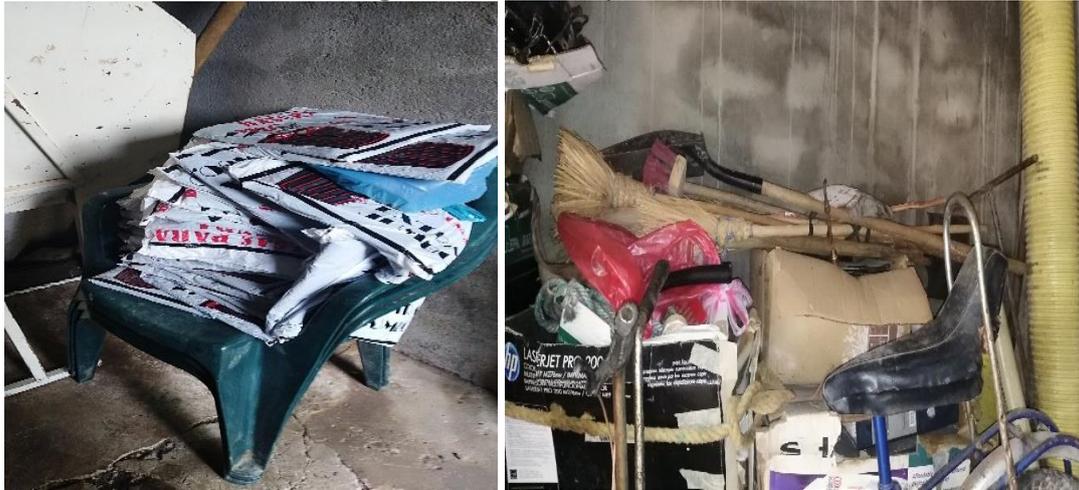
Imagen 27. Insumos para barrido

Dentro de la verificación de la actividad de barrido y limpieza de vías y áreas públicas en el municipio de Becerril se estableció que los operarios de la empresa portaban elementos de protección personal (botas, guantes, gorra, mascarilla, uniforme), así como los elementos necesarios para el desarrollo de la actividad, tales como escoba, pala y bolsas. Sin embargo, no se evidenció el uso de conos de señalización en una vía de alto tráfico, que podría representar un riesgo para los operarios.

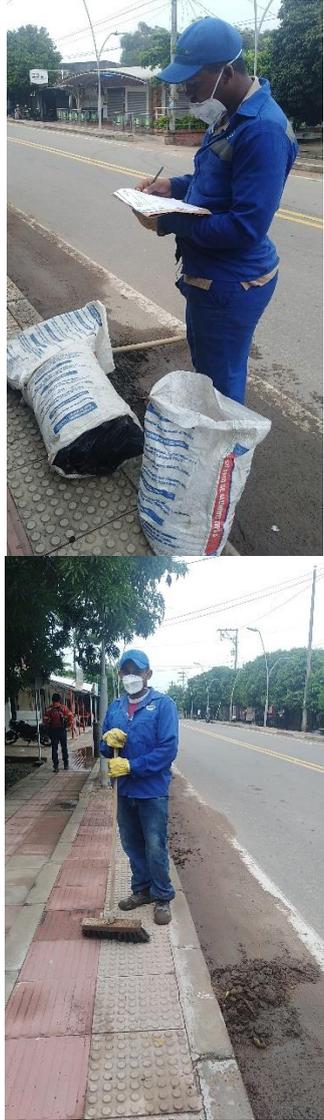
Microrruta Fecha	Dirección (Verificación en Campo)	Observaciones	Fotografía
No tiene codificación la ruta. 4/10/2018 Vía principal	Carrera 5 Calle 13	Se observó por parte de los operarios el uso de elementos de protección personal como botas, guantes, tapabocas, gorra, overol.

Carrera 5 Calle 14		
	Calle 15 Carrera 5	Los operarios no contaban con el plano de la microrruta, dado que la empresa no cuenta con esta información. Por ende, no fue posible verificar el cumplimiento de la ruta.	
	Carrera 5 calle 15

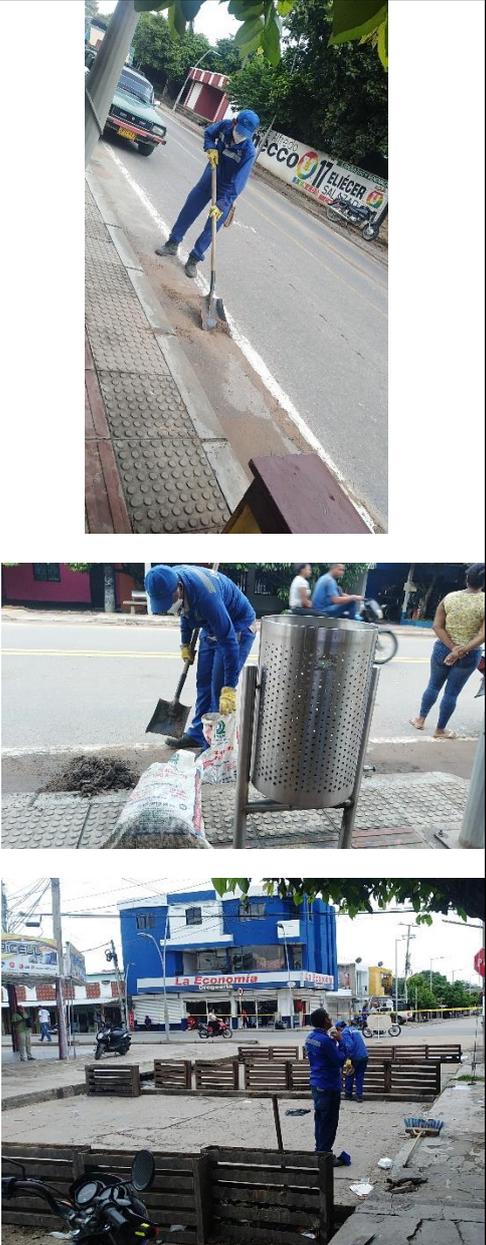
Microrruta Fecha	Dirección (Verificación en Campo)	Observaciones	Fotografía
5/10/2018	Calle 9 Carrera 5	El día 5 de octubre se observó jornada de limpieza realizada por los operarios de barrido.

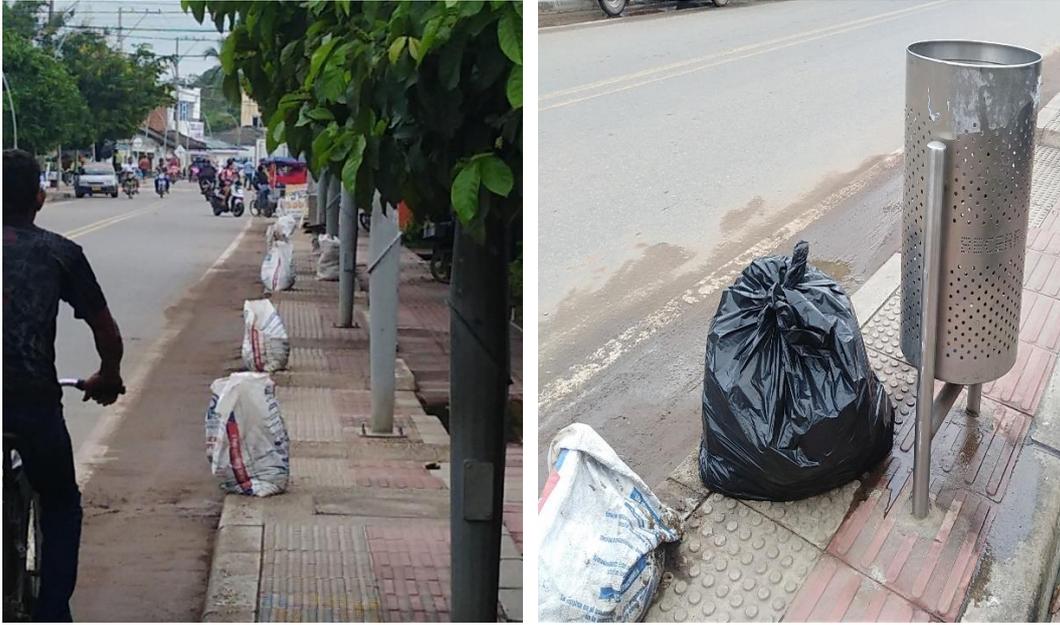
Imagen 29. Bolsas reutilizables

En el recorrido fue posible observar que los residuos provenientes del barrido y limpieza manual de vías y áreas públicas son depositados en sacos reutilizables si se trata de arena, y en bolsas negras lo que corresponde al resto de residuos, las cuales son cerradas y dispuestas en las aceras para su posterior recolección.

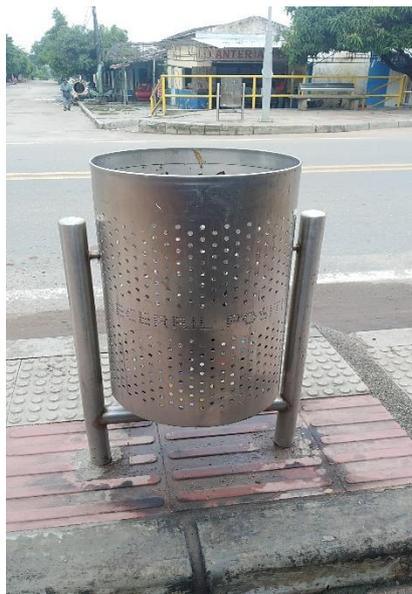
Imagen 30. Cesta de basura

Durante la visita se informó que la alcaldía municipal realiza la instalación y mantenimiento de las cestas. El prestador EMBECERRIL ESP realiza la limpieza de estas.

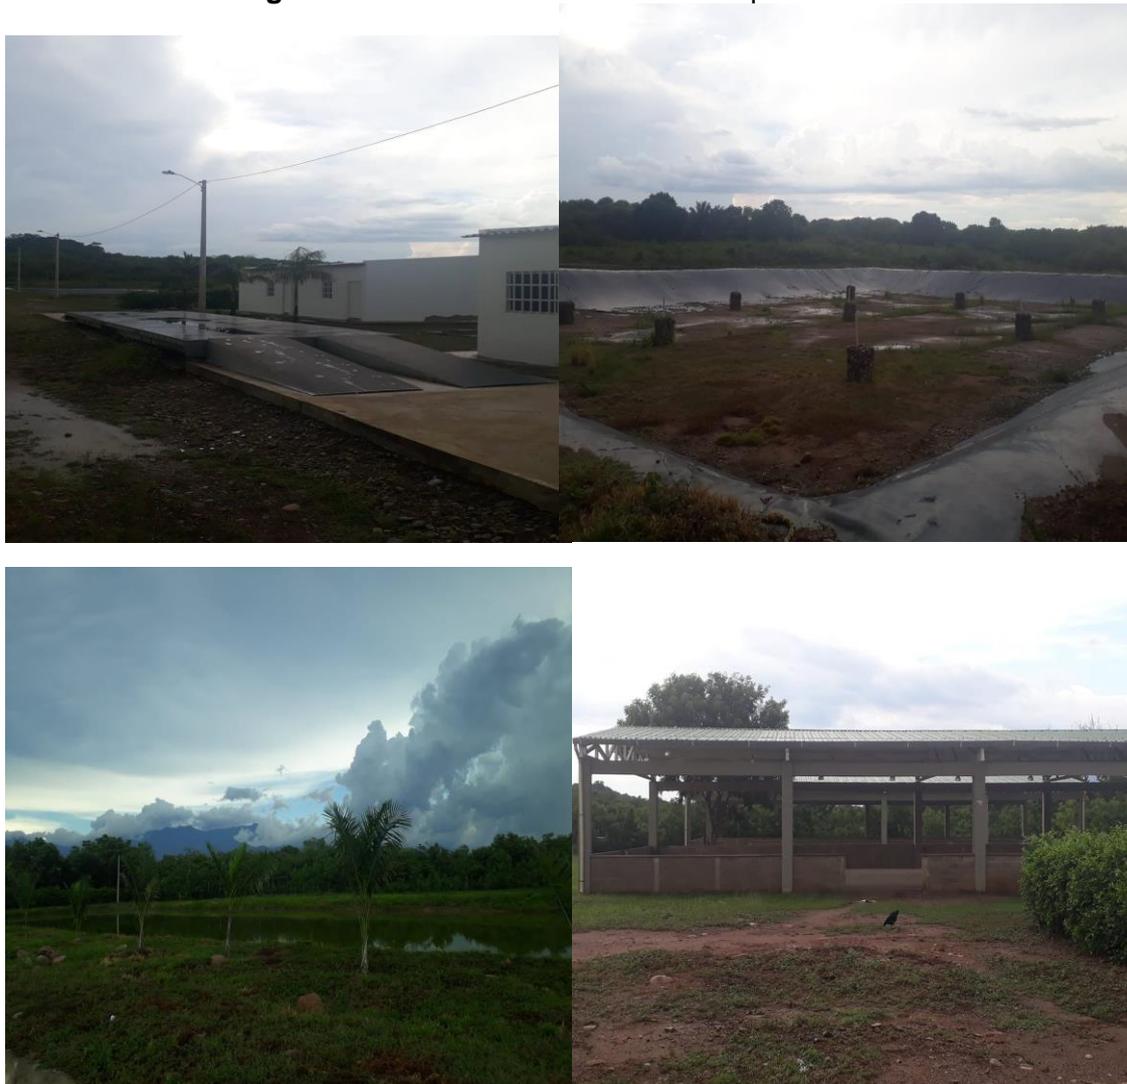
Imagen 34. Nuevo relleno sanitario “Parque ambiental”

Ante la deficiente prestación de la actividad de disposición final, se expone por parte de los representantes de la empresa que ya se encuentra construido un nuevo sitio de disposición final denominado "Parque ambiental", que está próximo a entregarse y al que solo le falta la plataforma de descarga. Se realizó inspección exterior al sitio debido a que no fue posible ingresar. El sitio se encuentra a la orilla de la carretera central que conduce al municipio de la Jagua de Ibirico a aproximadamente 3 km del casco urbano del municipio de Becerril.
