**EVALUACIÓN INTEGRAL DE PRESTADORES  
INTERASEO S.A.S. E.S.P.**

**SUPERINTENDENCIA DELEGADA PARA ACUEDUCTO,  
ALCANTARILLADO Y ASEO  
DIRECCIÓN TÉCNICA DE GESTION DE ASEO  
Bogotá D.C., Septiembre de 2018**

**INTERASEO S.A.S. E.S.P.**  
**(AREA DE PRESTACION – IBAGUE)**

**ANÁLISIS AÑOS 2016 - 2017**

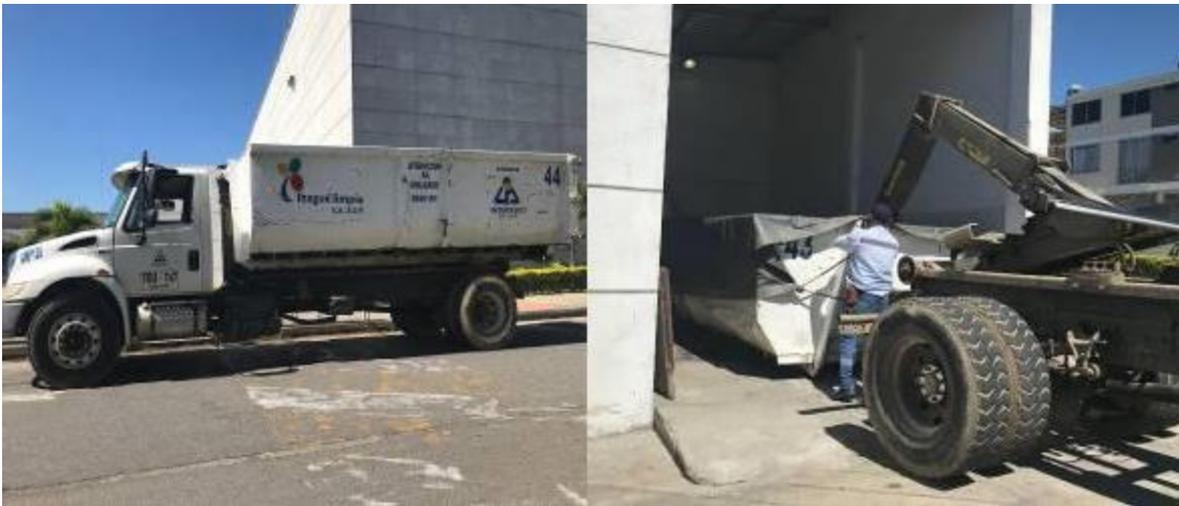
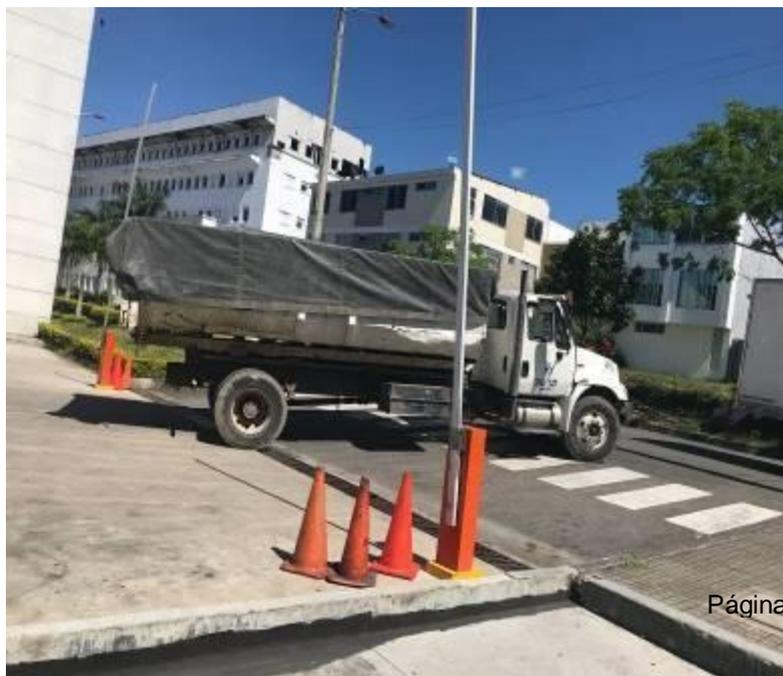
b) ensamble de la caja con residuos

C) Transporte hacia el relleno sanitario

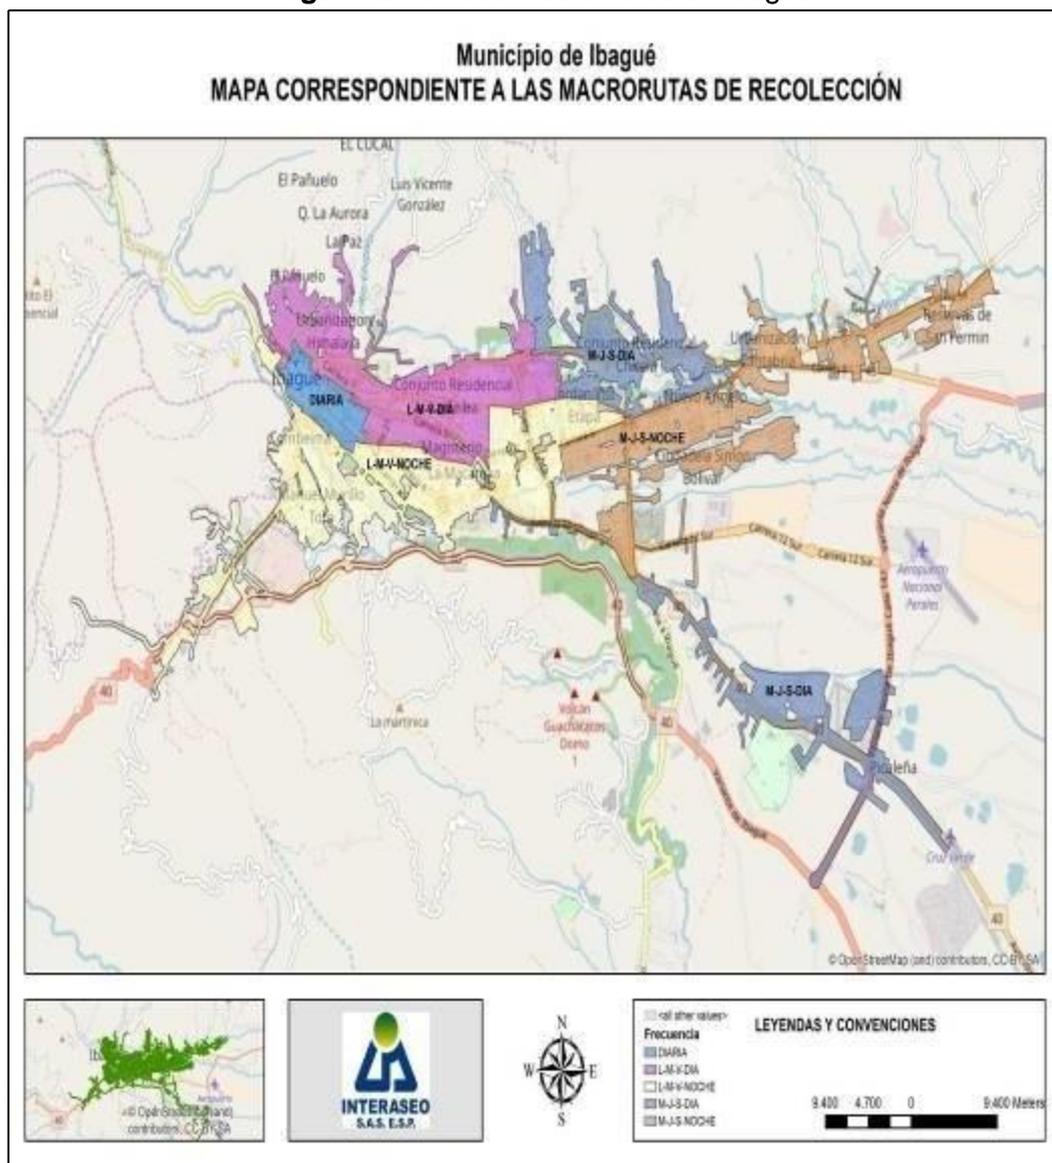
Imagen 18 Plano de Macrorrutas en Ibagué

En el plano anterior se puede verificar el horario de cada macrorruta, sin embargo, no se puede identificar a qué área corresponde a cada una de las macrorrutas establecidas por el prestador en el municipio de Ibagué.

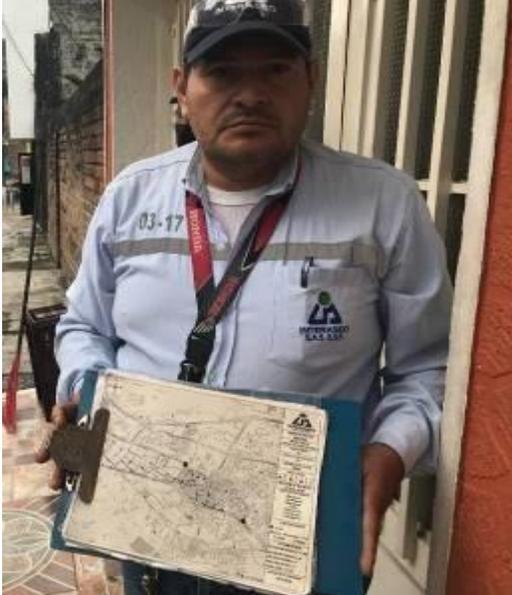
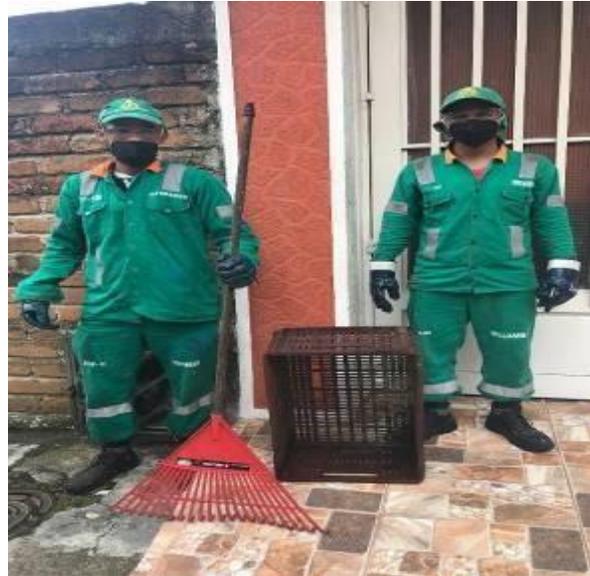
**Imagen 21. verificación de microrruta 107**

- a) Conductor con plano de microrruta de seguridad  
Elementos de recolección
- b) operarios con elementos de recolección

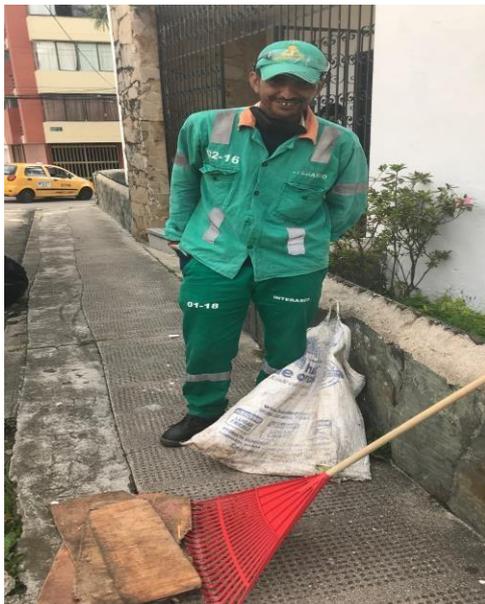
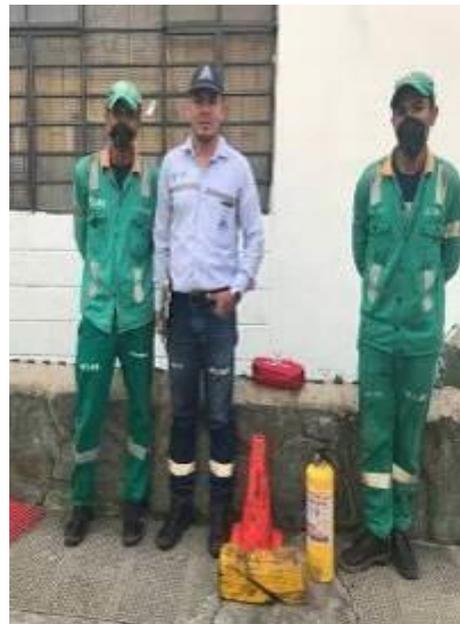
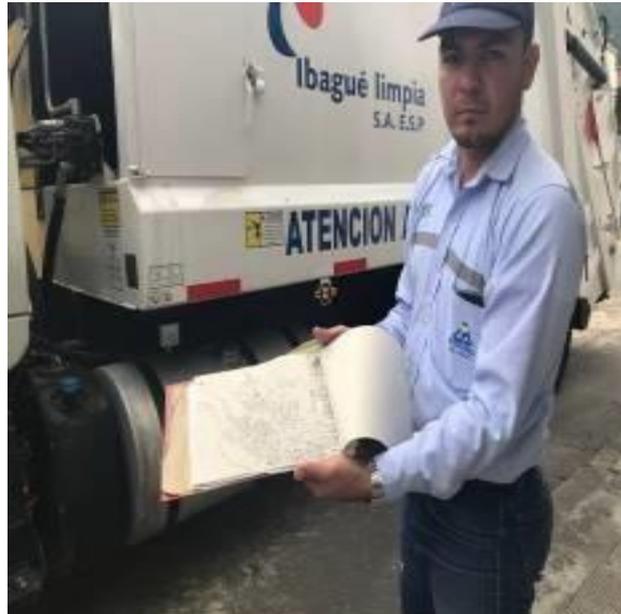
**Imagen 22. Verificación de microrruta 101**

- a) elementos de recolección

- b) Equipo de carretera

c) plano de la microrruta

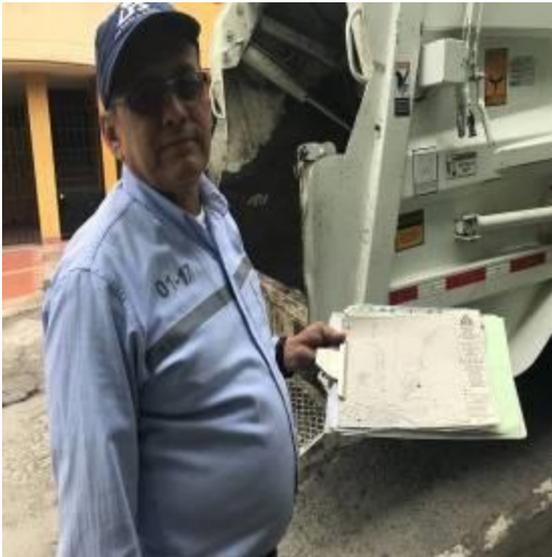
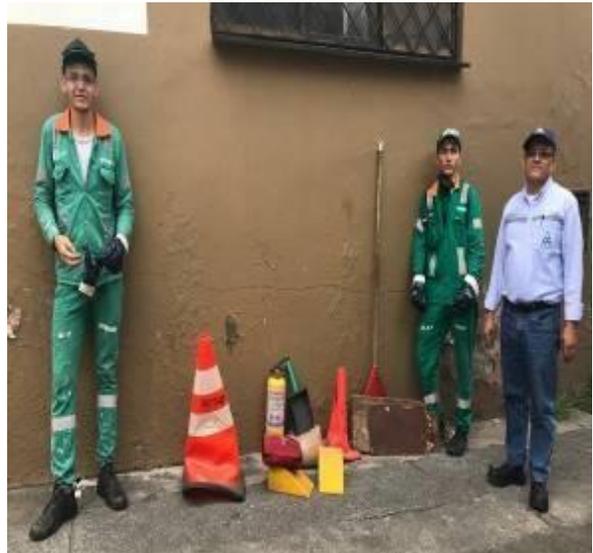
**Imagen 23. Verificación de microrruta 103**

a) plano de microrruta

b) equipo de carretera

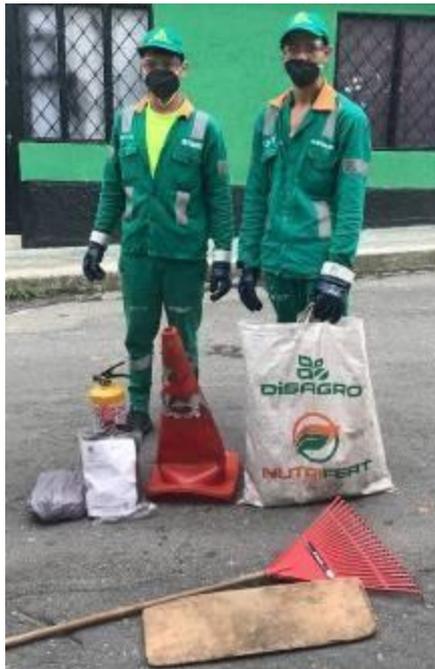
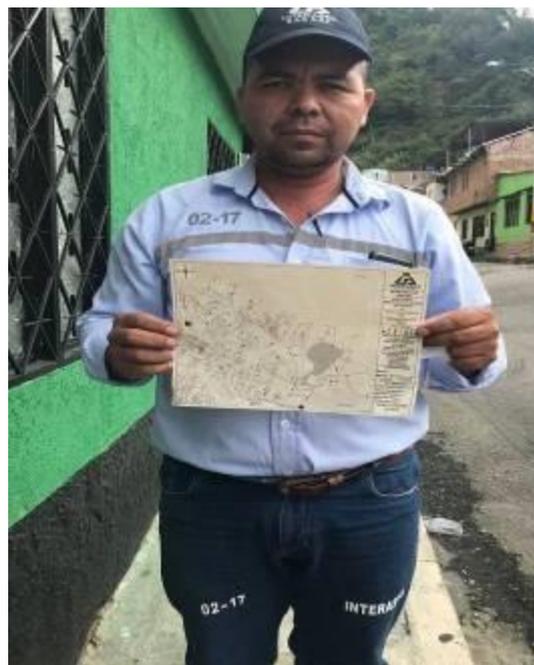
**Imagen 24. Verificación de microrruta 102**

a) elementos de seguidas y limpieza

b) plano de microrruta

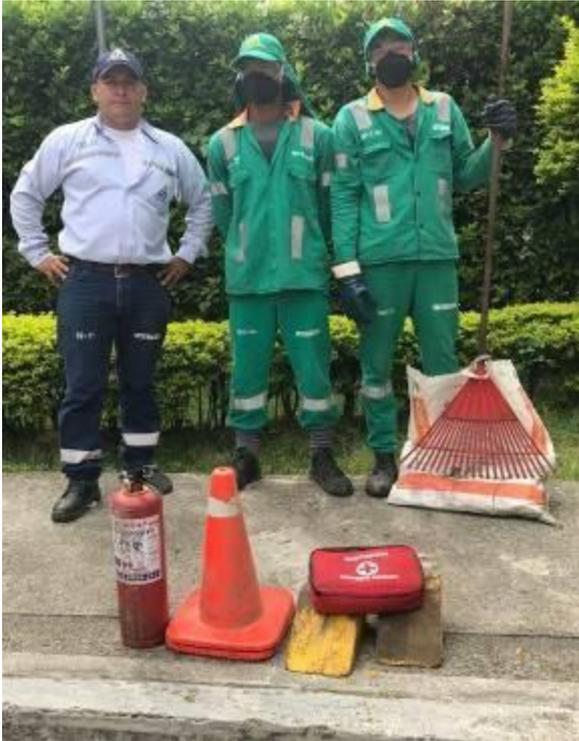
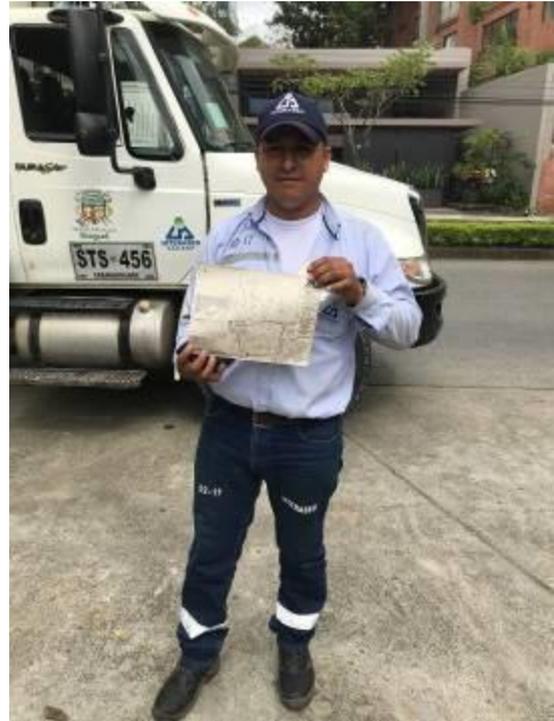
**Imagen 25. Verificación de microrruta 105**  
a) elementos de seguridad y limpieza                      b) plano de microrruta

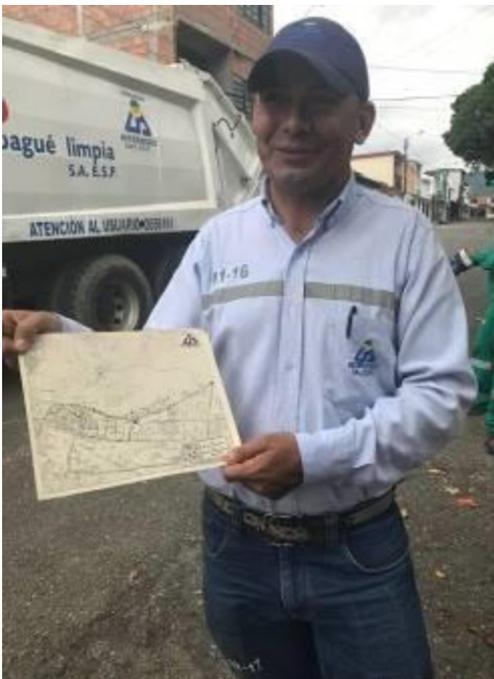
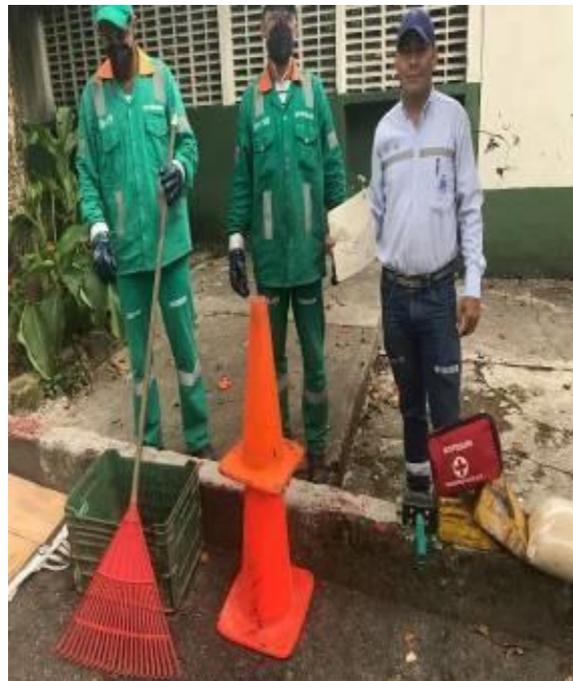
**Imagen 26. Verificación de microrruta 109**  
a) plano de microrruta    b) Elementos de seguridad y limpieza

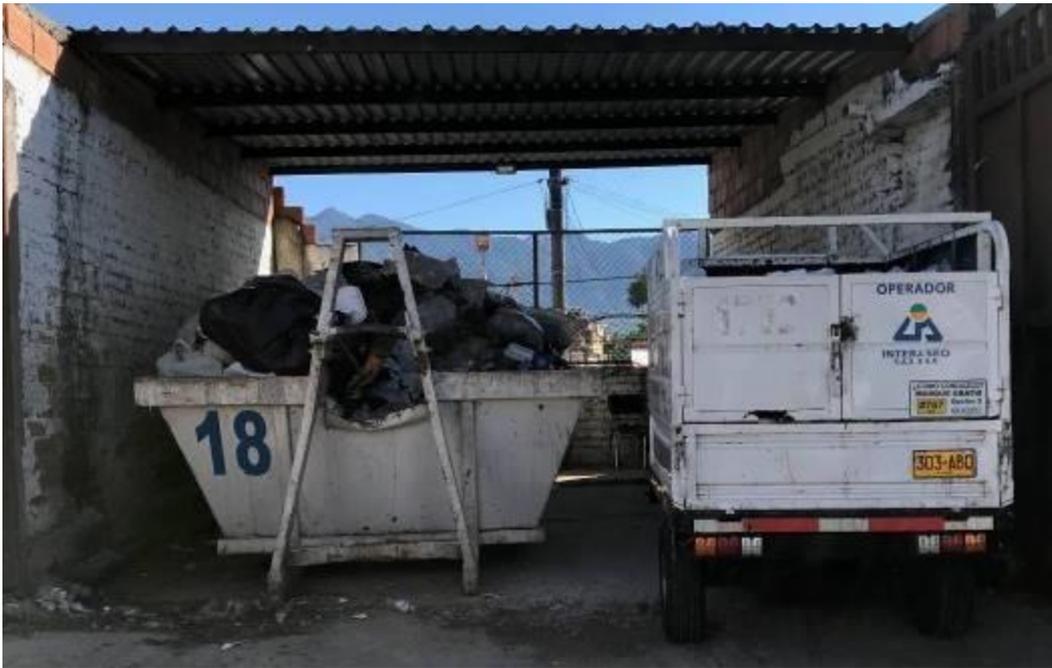
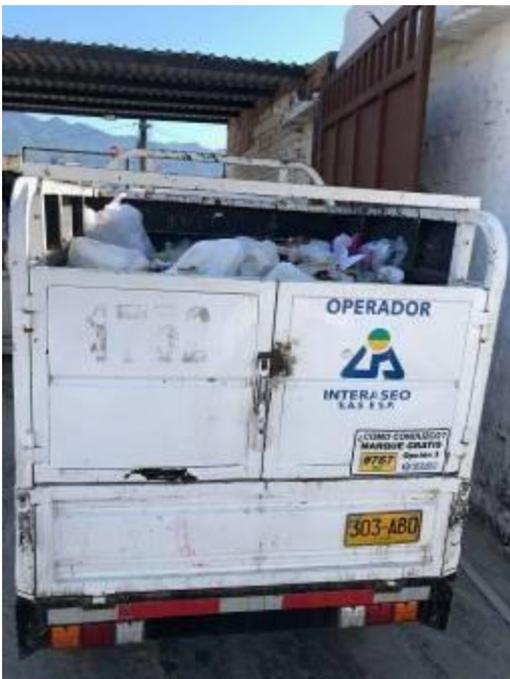
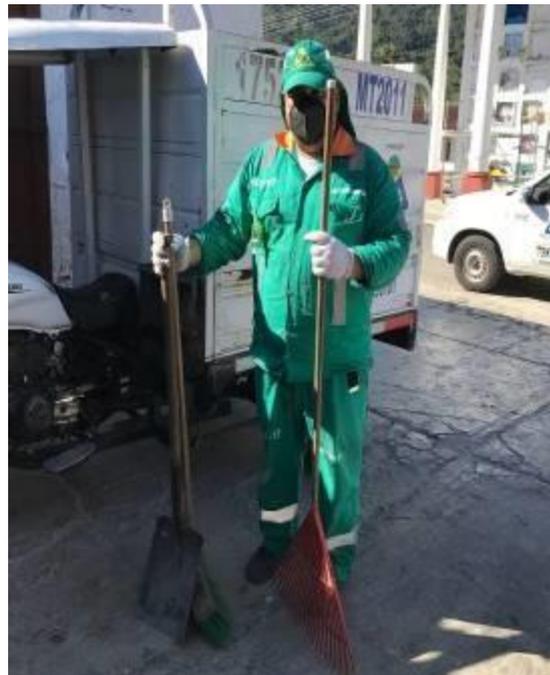
**Imagen 27.** Verificación de microrruta repaso  
a) caja de almacenamiento

b) residuos recolectados en el vehículo

b) elementos de limpieza

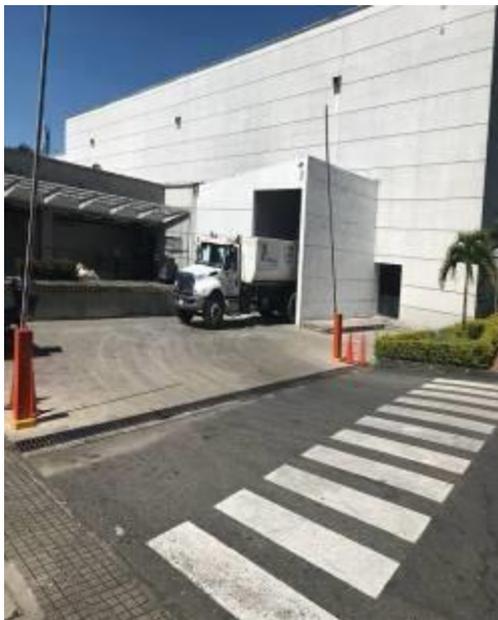
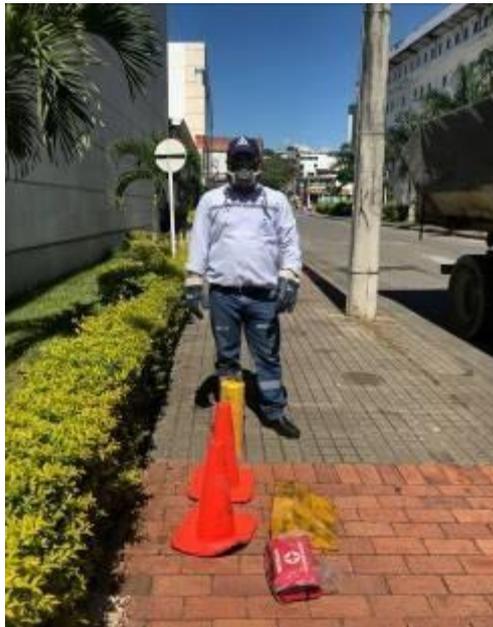
**Imagen 28.** Verificación de microrruta grandes generadores

a) vehículo recolectando caja

b) elementos de seguridad

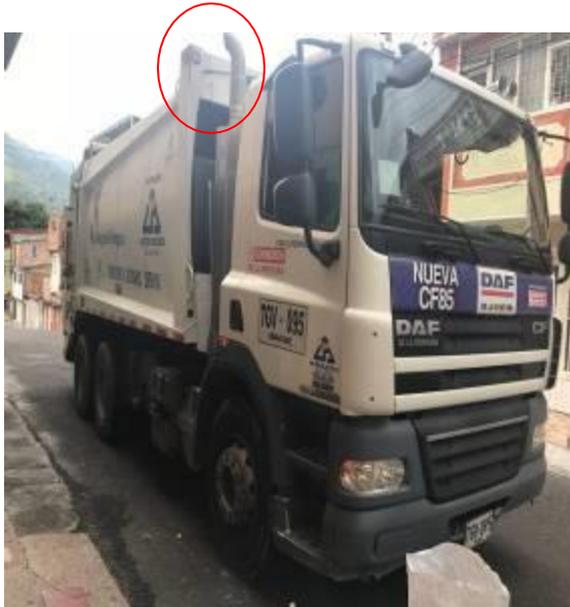
**Imagen 31.** Vehículo compactador TGV095

a) Lateral derecho, tubo de escape por debajo de su altura máxima

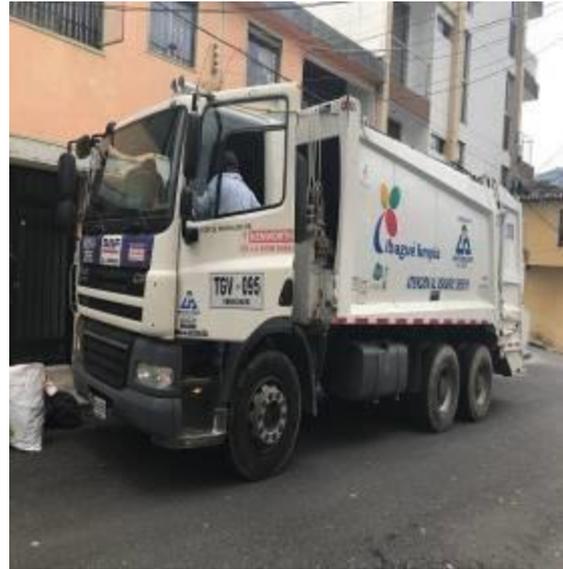
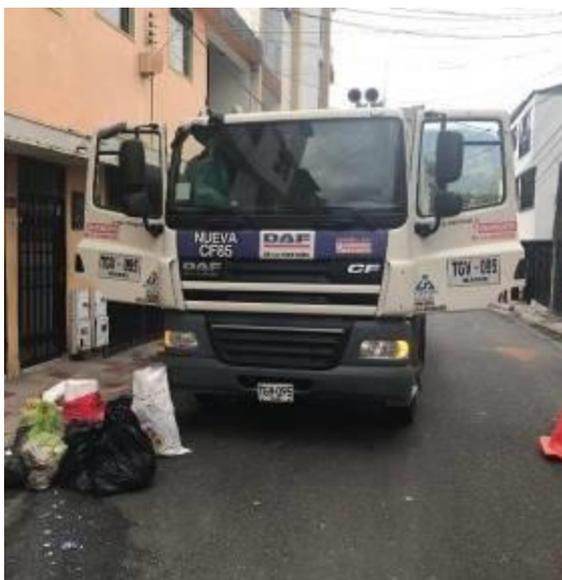
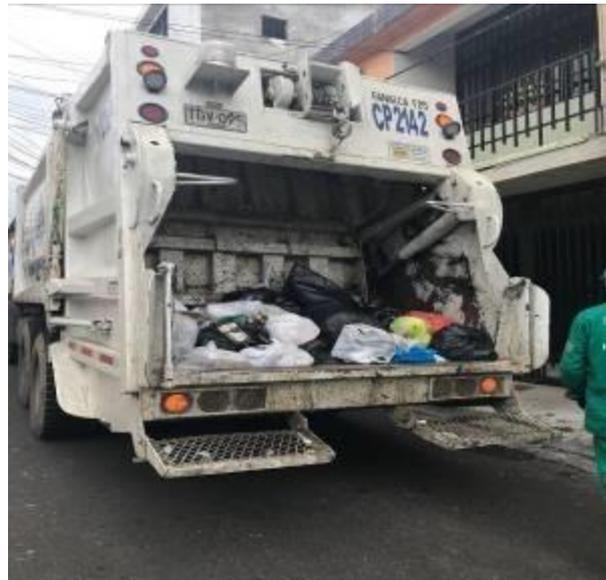
b) lateral izquierdo

d) Vista frontal

c) vista trasera

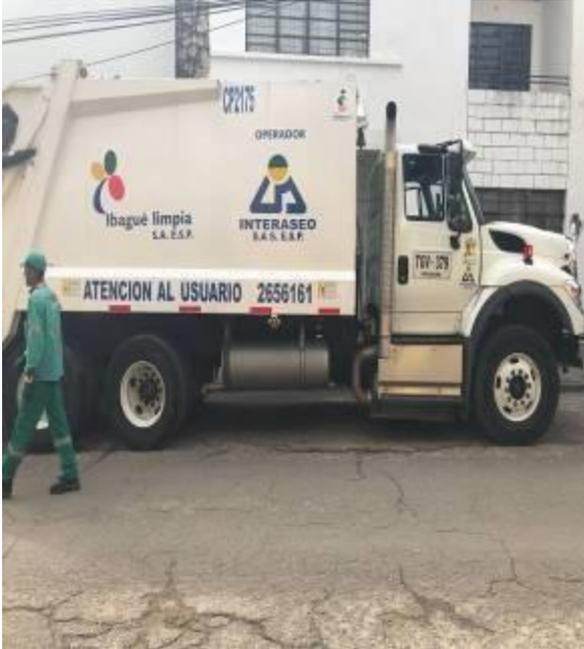
**Imagen 32.** Vehículo compactador TGV 379

a) Vista lateral, tubo de escape por debajo de su altura máxima

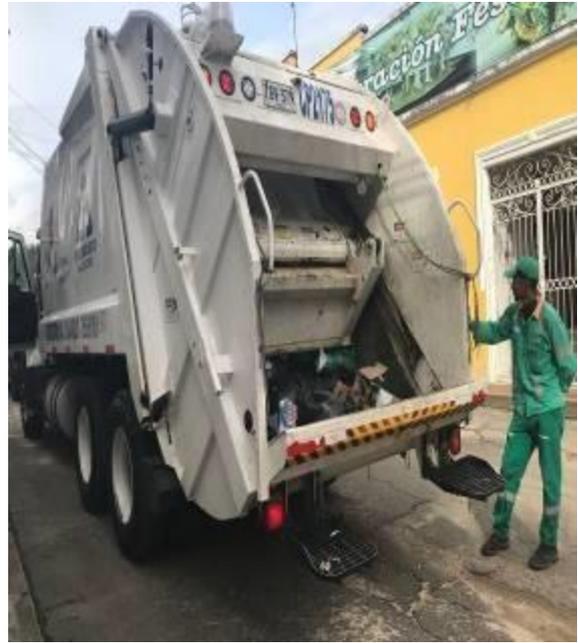
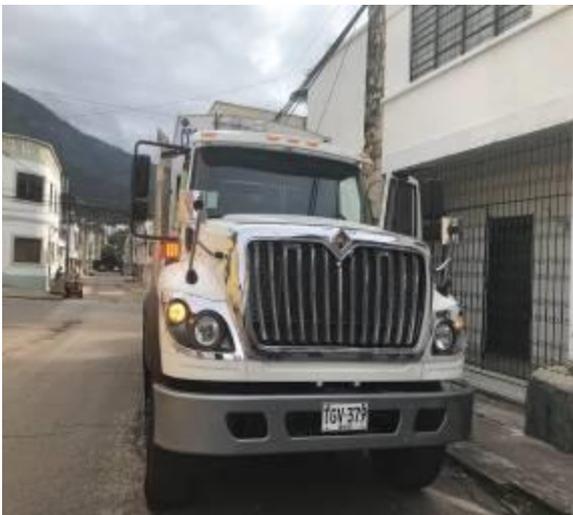
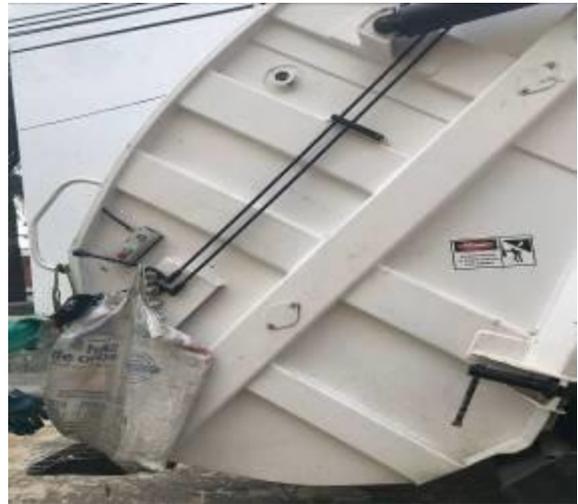
b) vista trasera

a) Vista frontal

c) botón de detenido de emergencia

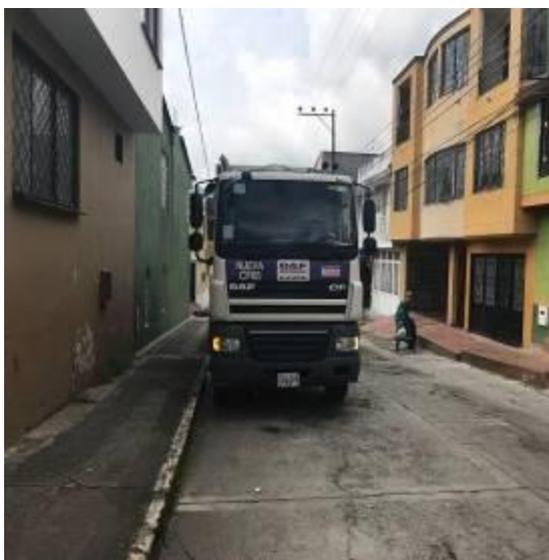
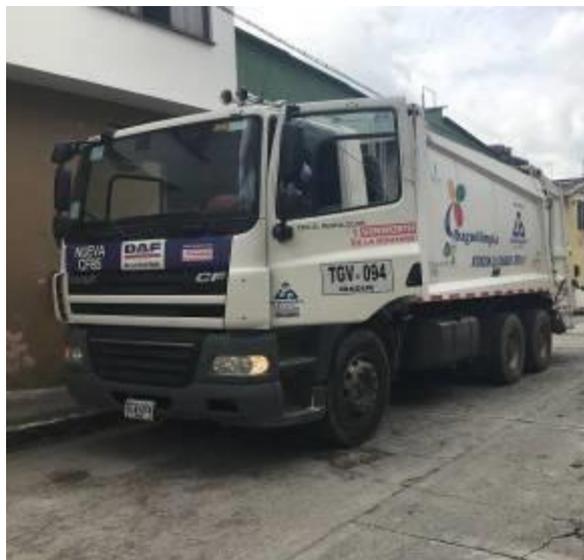
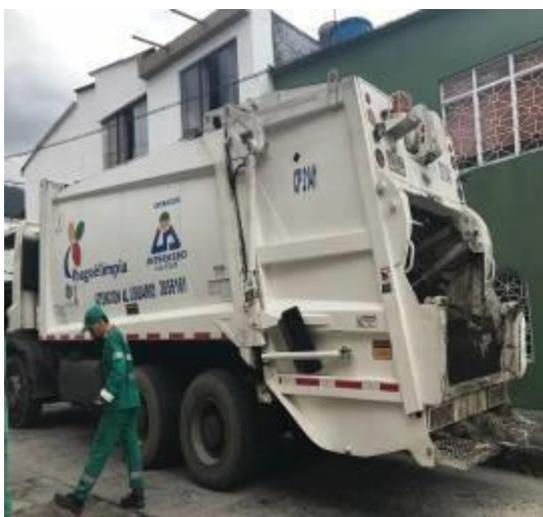
**Imagen 33.** Vehículo compactador TGV094

a) Vista frontal

b) Vista lateral

c) Vista lateral y trasera

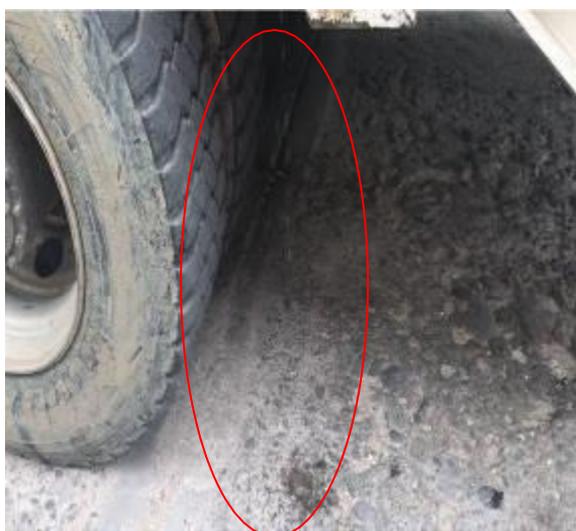
d) Fuga de líquido (lixiviado)

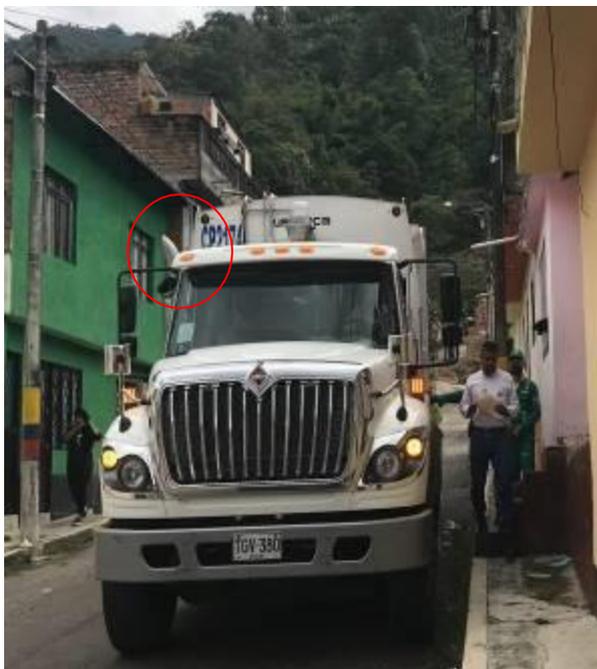
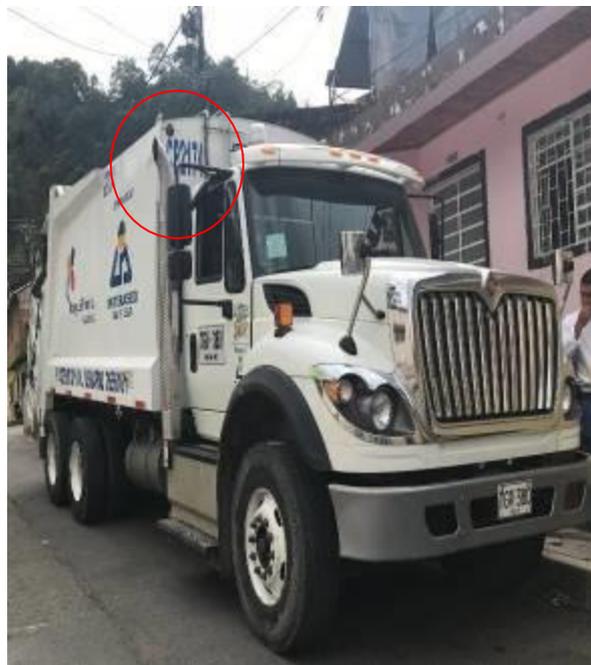
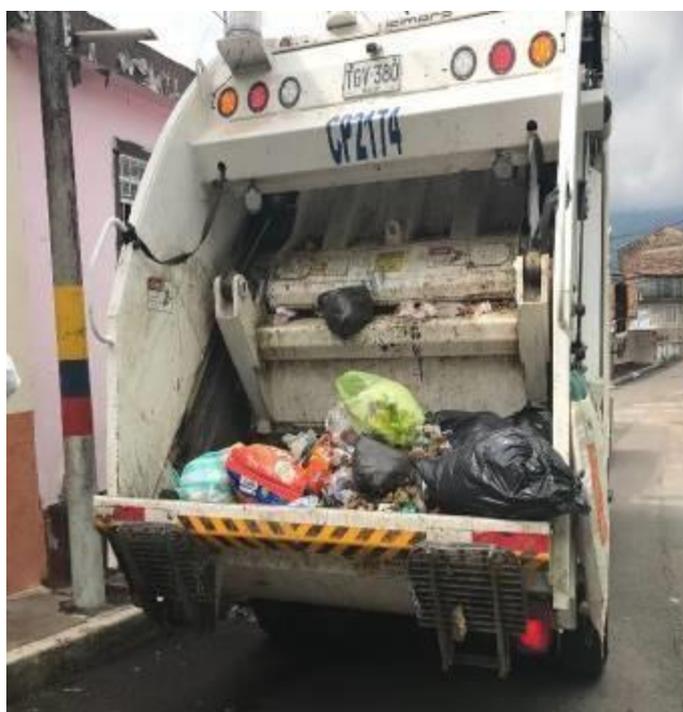
a) Vista frontal, tubo de escape por debajo de su altura máxima

b) vista lateral,

b) Vista trasera

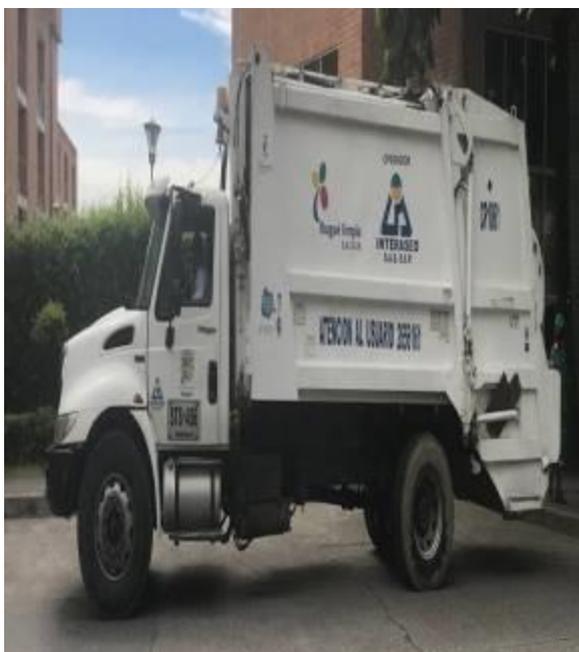
**Imagen 35. Vehículo compactador SST456**

a) vista lateral,

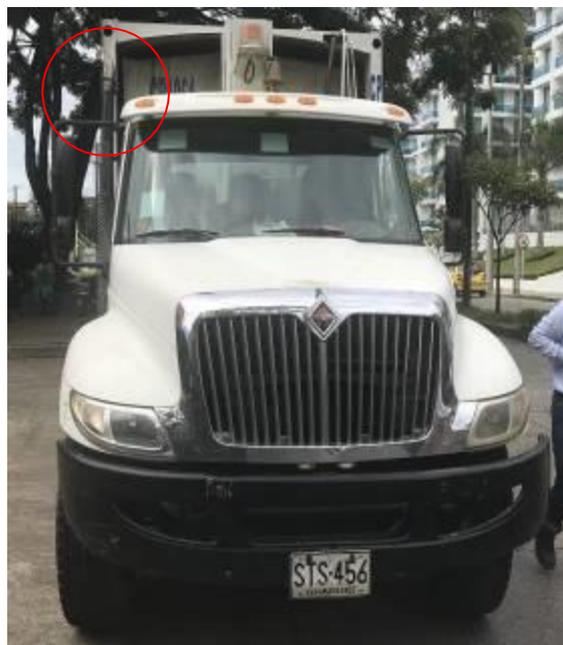
b) vista lateral, tubo de escape por debajo de su altura máxima

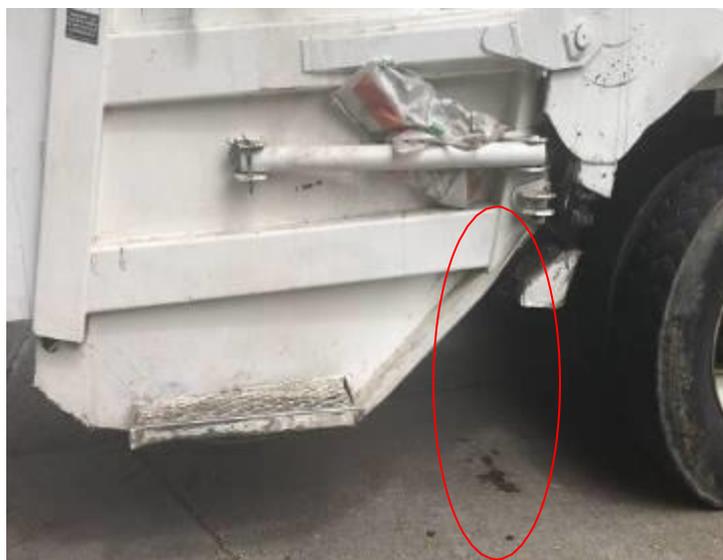
c) Fuga de líquido (lixiviado)

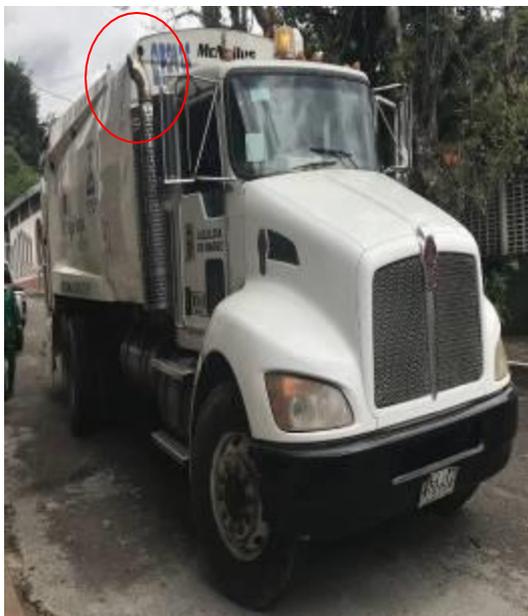
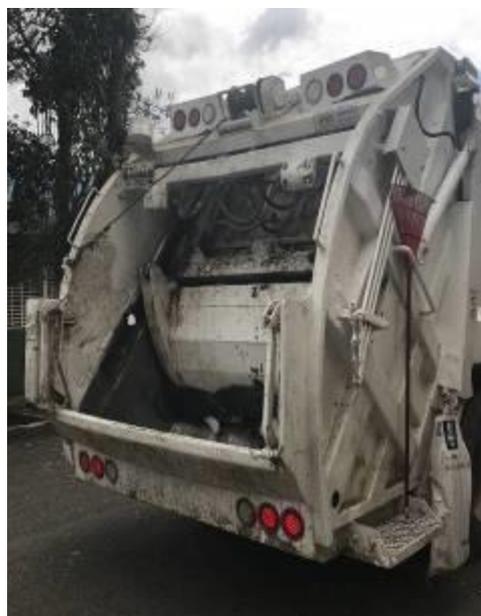
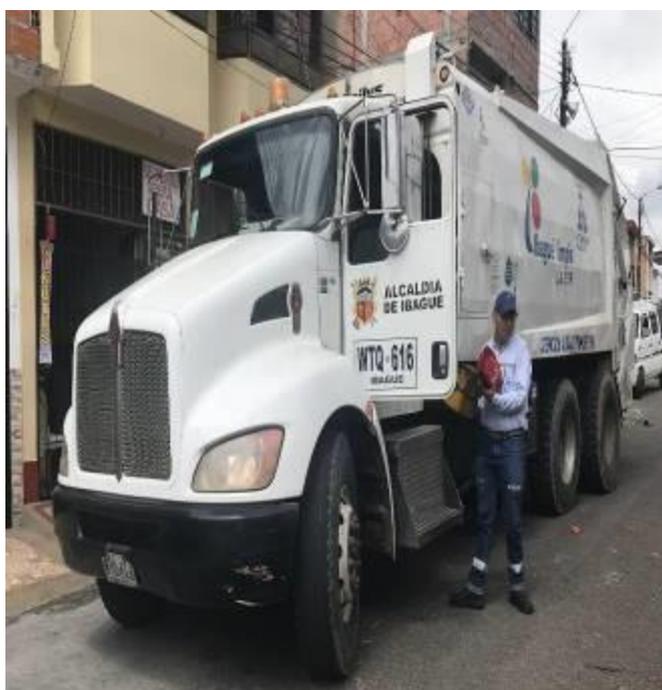
a) Tubo de escape por debajo de su altura máxima

b) vista trasera

a) Vista lateral derecha

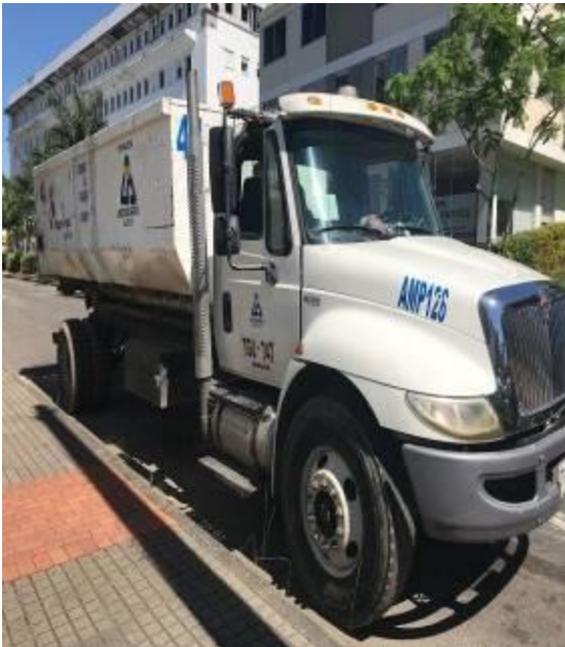
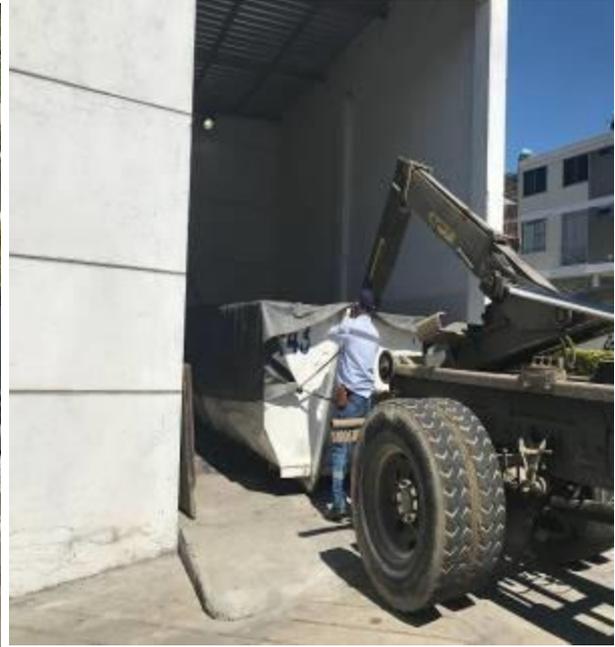
**Imagen 37. Vehículo TGU747**

- a) Vehículo con caja estacionaria vacía      b) mecanismo para carga de caja estacionaria

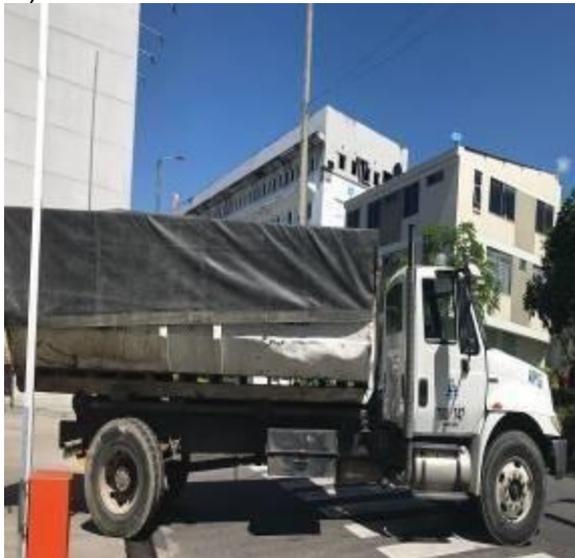
- c) Vehículo con residuos cubiertos

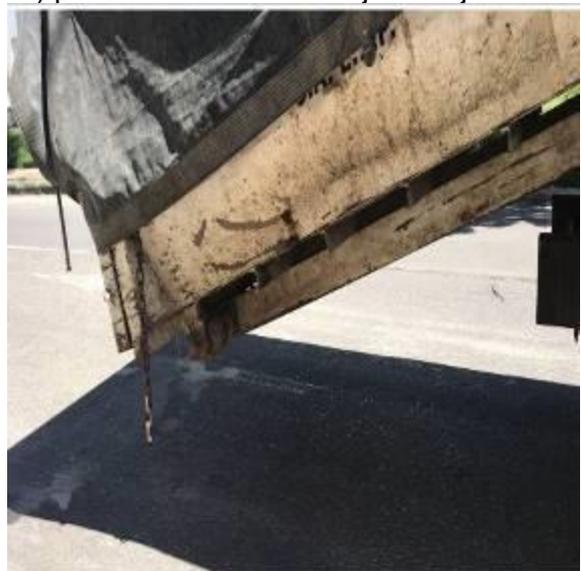
- d) pérdida de lixiviado al bajar la caja

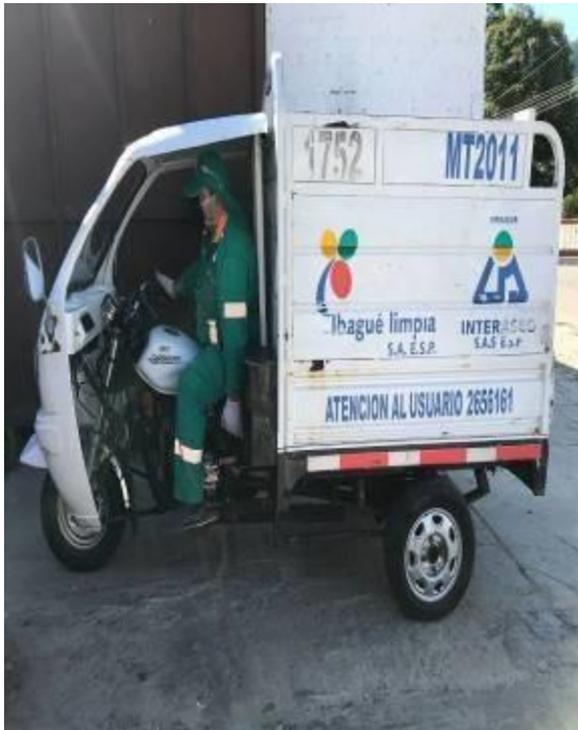
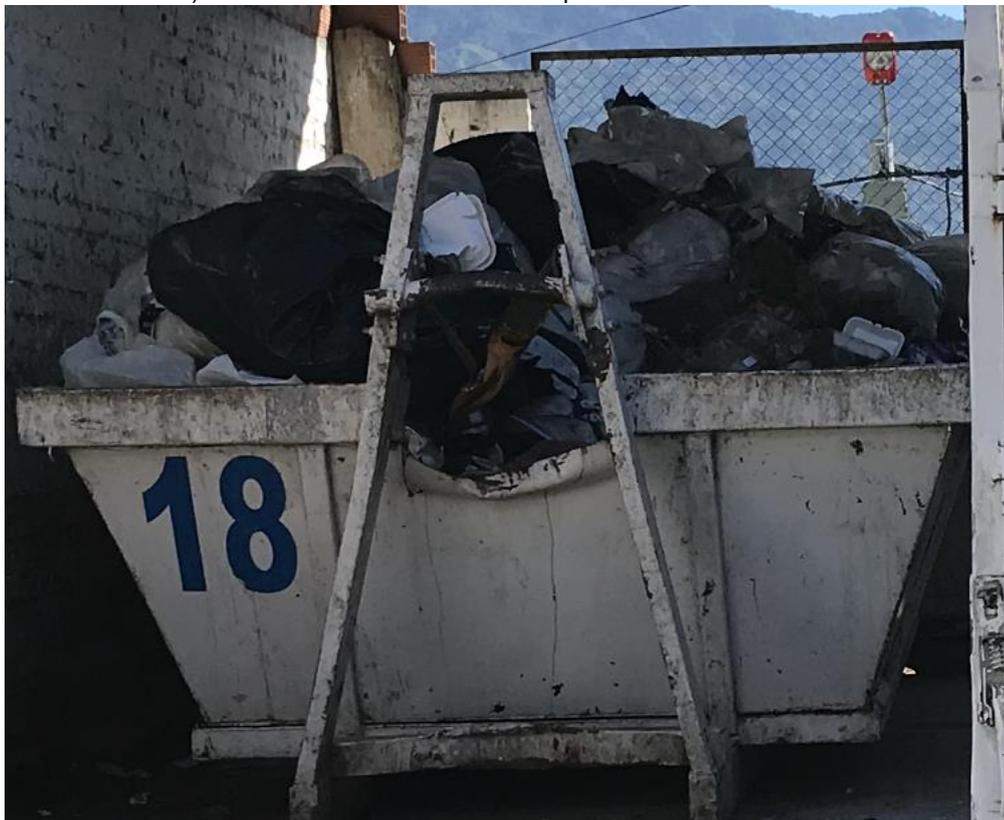
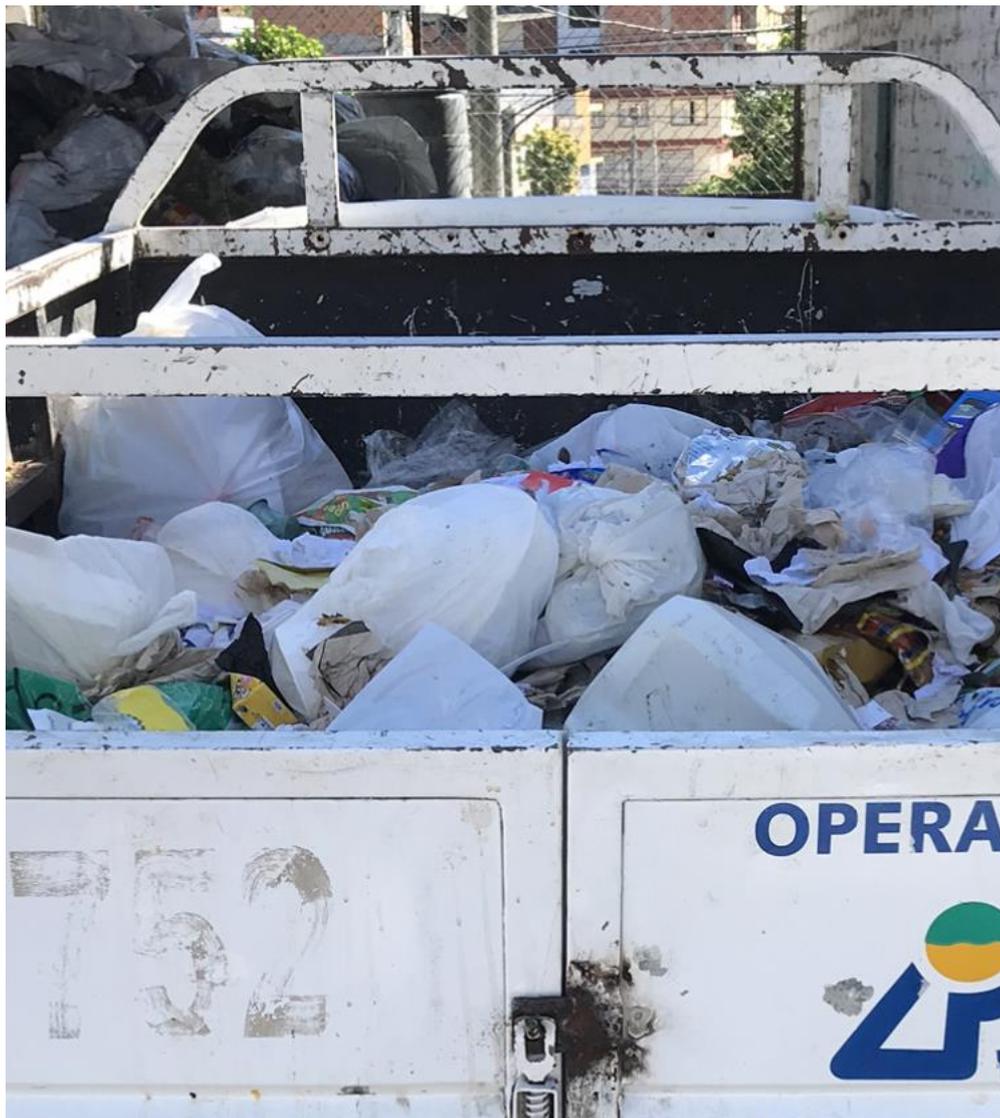
**Imagen 38.** Vehículo motocarro 303ABO

a) Vista lateral

c) residuos ordinarios recolectados por el vehículo motocarro

d) residuos ordinarios recolectados por el motocarro provenientes de la zona comercial céntrica de la ciudad.

Como se puede observar en el vehículo motocarro evidenciado en las fotografías anteriores,

se transportan residuos ordinarios provenientes de la recolección en la zona central comercial de la ciudad y no cuenta con equipo de compactación teniendo en cuenta que en el municipio de Ibagué existen más de 5000 suscriptores, de manera que presuntamente estaría incumpliendo lo determinado en la normatividad expuesta.

Se procedió a verificar el sistema de gestión documental de la Superintendencia de Servicios Públicos y no se encontró solicitud de autorización alguna por parte de la empresa INTERASEO SAS ESP ante la SSPD para la utilización de este vehículo, por tanto, el prestador presuntamente está utilizando el vehículo sin autorización de la entidad de vigilancia y control.

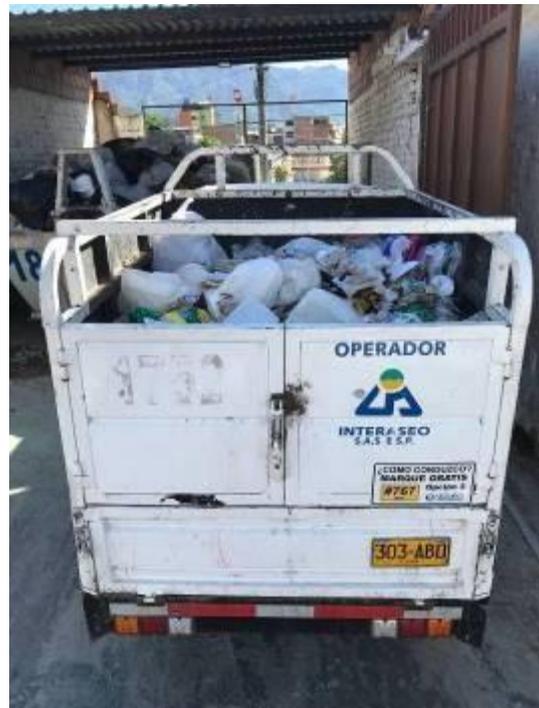
b) vista trasera con residuos domésticos descubiertos

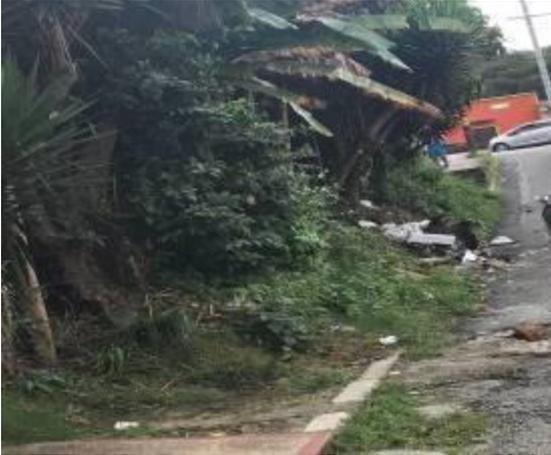
LOCALIZACIÓN	OBSERVACIONES	FOTOGRAFÍA
Calle 10 Cra 12 frente al Polideportivo 20 de julio	Se evidencio un punto crítico de residuos mixtos y residuos de construcción clandestinos.

Sin embargo, en respuesta el presente documento el prestador deberá allegar los soportes que demuestran el cumplimiento del artículo 2.3.2.2.2.3.45 del Decreto 1077 de 2015 respecto al censo de puntos críticos, que establece:

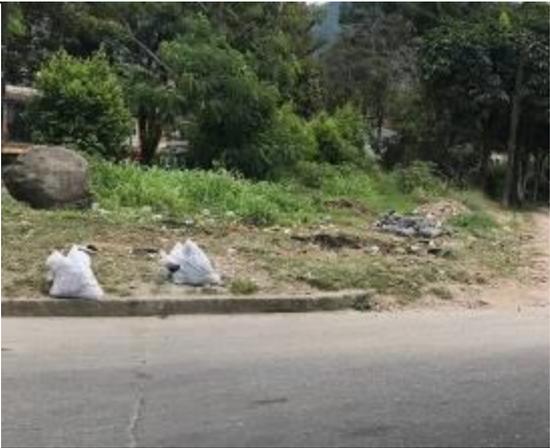
<p>Avenida Guabinal calle 32</p>	<p>Se evidenció residuos de construcción clandestinos y residuos mixtos</p>

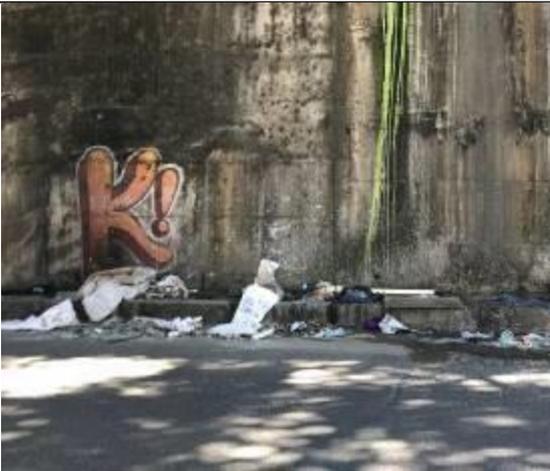
<p>Carrera 1 calle 19, Barrio Eduardo Santos.</p>	<p>Se evidenció punto crítico de material reciclable y bolsas abiertas debido a habitantes de la calle.</p>

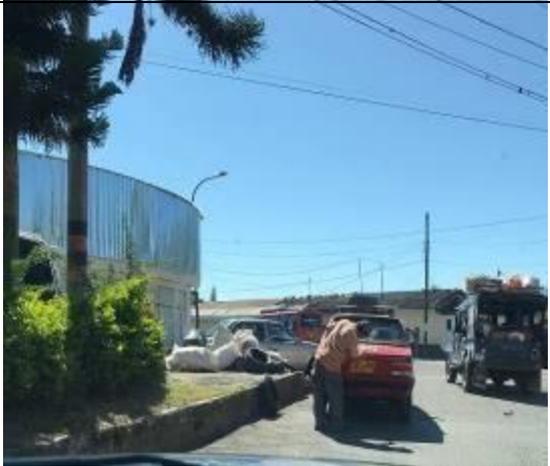
<p>Carrera 1 calle 19 separador</p>	<p>Se evidenció bolsas de basura sacadas fuera del horario establecido y llantas. En el momento de la verificación se observó un vehículo botando en este punto llantas usadas.</p>

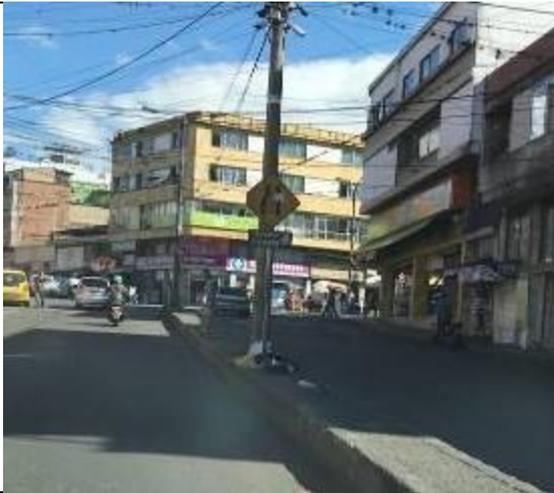
<p>Cra 1 calle 15 centro</p>	<p>Se observaron bolsas de residuos en el separador de una avenida que conduce al centro de la ciudad. El prestador inform ó que por tratarse de un área comercial los habitantes sacan sus residuos frecuentemente inclusive en horarios no establecidos.</p>
