**EVALUACIÓN INTEGRAL DE PRESTADORES  
INTERASEO S.A.S. E.S.P.**

**SUPERINTENDENCIA DELEGADA PARA ACUEDUCTO,  
ALCANTARILLADO Y ASEO  
DIRECCIÓN TÉCNICA DE GESTION DE ASEO  
Bogotá D.C., Septiembre de 2018**

**INTERASEO S.A.S. E.S.P.**  
**(AREA DE PRESTACION – IBAGUE)**

**ANÁLISIS AÑOS 2016 - 2017**

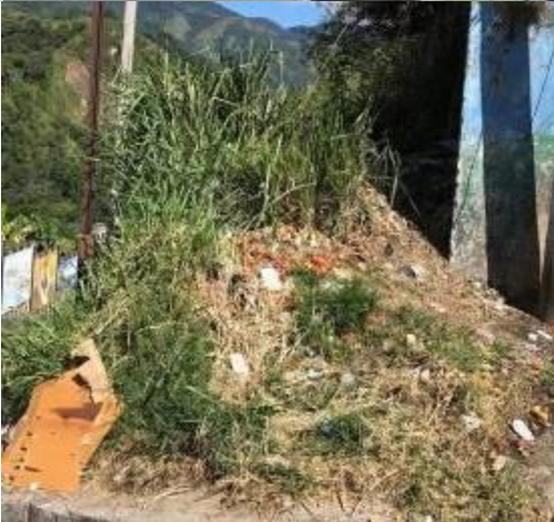
<p>Plaza de la 14</p>	<p>Se evidenció residuos orgánicos y cajas provenientes de la plaza de mercado.</p>

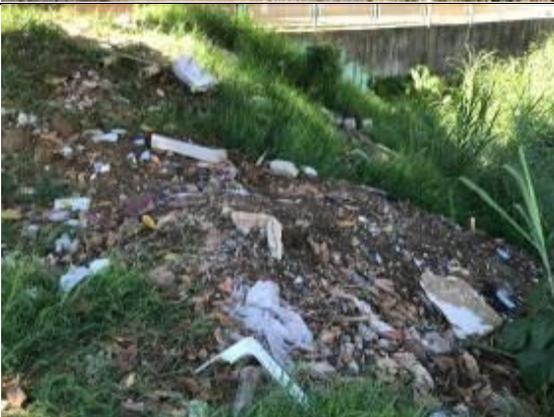
<p>Avenida Guabinal Calle 12</p>	<p>Se evidenció un punto crítico por escombros clandestinos</p>

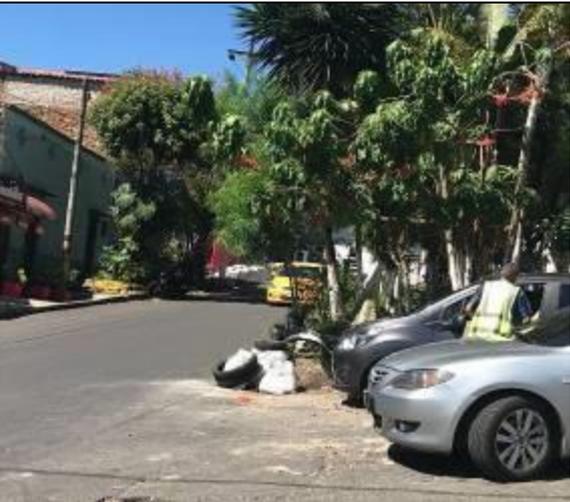
<p>Av Guabinal calle 22 y 24</p>	<p>Se evidenció un punto crítico por residuos mixtos y llantas, según lo informado por el prestador los usuarios suelen sacar los residuos en horarios no establecidos.</p>

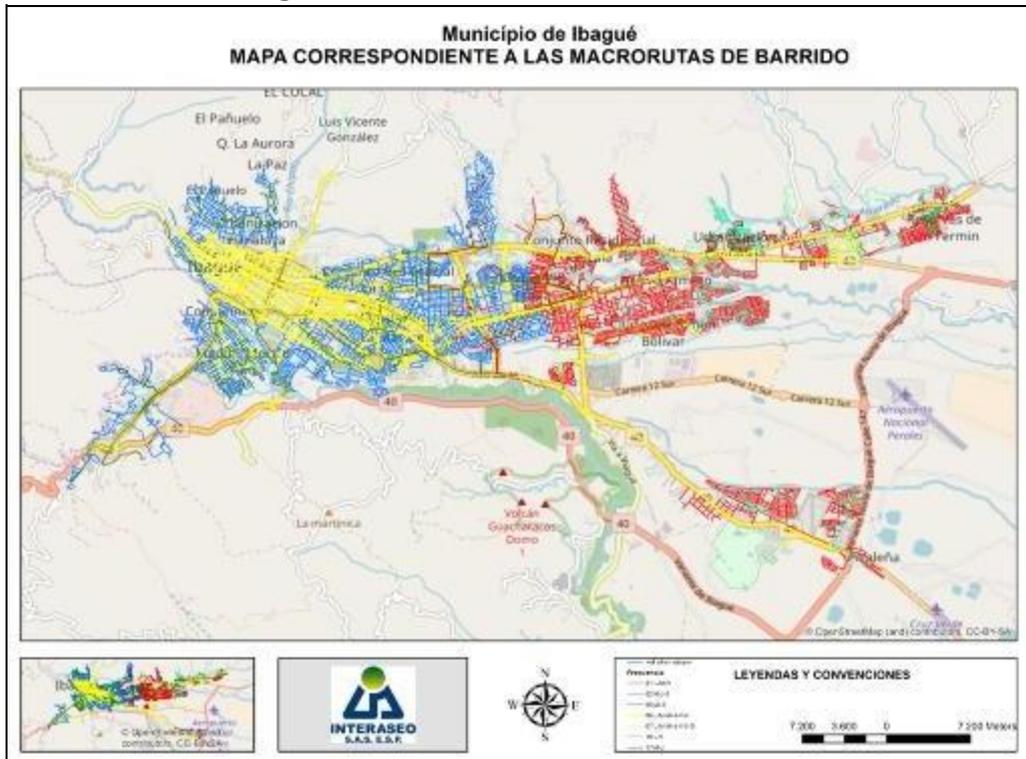
**Imagen 43.** Plano de macrorrutas de barrido

En la imagen anterior se evidencia la operación correspondiente a la actividad de barrido y limpieza de vías y áreas públicas teniendo en cuenta la frecuencia de prestación del servicio, sin embargo, , pero no realiza la división geográfica de la zona o ciudad, para la distribución de los recursos y equipos como lo establece la definición Macrorruta, según el Decreto 1077 de 2015.

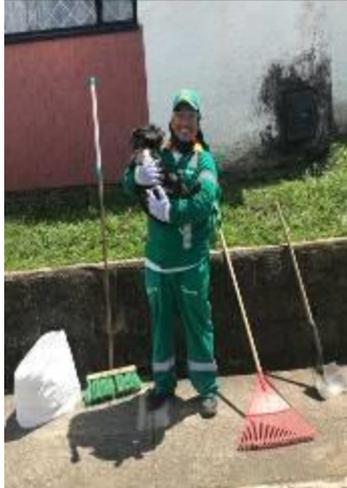
MICRORRUTA	Dirección (Verificación en Campo) y Hora	OBSERVACIONES	FOTOGRAFIA
8	15 de agosto, 10:42 a.m. Pedregal Rincón de San Francisco Frecuencia: 3 veces por semana Horario: 7 a.m. a 4 p.m.	<p>El operario contaba con plano de la microrruta, según lo evidenciado en este plano se encontraba cumpliendo la ruta y el horario establecido.</p> <p>La dotación de seguridad industrial se compone de gorra de sol con cuello, botas punta de acero, guantes, tapabocas, overol reflectivo y gafas de seguridad industrial</p> <p>Los elementos utilizados para la actividad de barrido son: pala, escoba y bolsas</p>

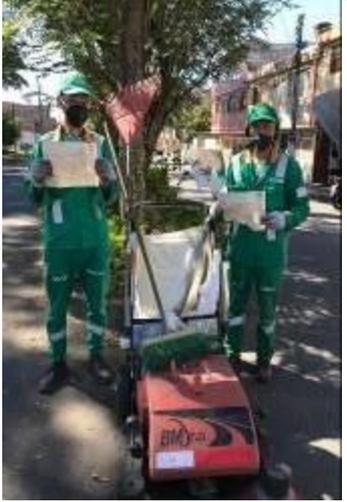
716	15 de agosto 8:45 a.m. Carrera 1 calle 28 Frecuencia: lunes a sábado Horario: 5 a.m. a 2 p.m.	<p>El operario contaba con plano de la microrruta, según lo evidenciado en este plano se encontraba cumpliendo la ruta y el horario establecido.</p> <p>La dotación de seguridad industrial se compone de gorra de sol con cuello, botas punta de acero, guantes, tapabocas, overol reflectivo y gafas de seguridad industrial</p> <p>Los elementos utilizados para la actividad de barrido son: carro recolector, cono de señalización, escoba, pala y bolsas</p>

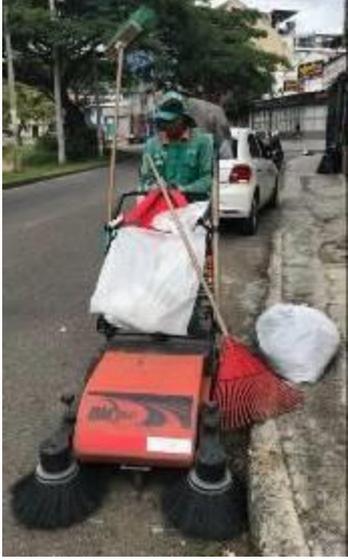
MICRORRUTA	Dirección (Verificación en Campo) y Hora	OBSERVACIONES	FOTOGRAFIA
711	15 de agosto 09:53 a.m. Avenida Guabinal Frecuencia: lunes a sábado Horario: 6 a.m. a 3 p.m.	<p>El operario contaba con plano de la microrruta, según lo evidenciado en este plano se encontraba cumpliendo la ruta y el horario establecido.</p> <p>La dotación de seguridad industrial se compone de gorra de sol con cuello, botas punta de acero, guantes, tapabocas, overol reflectivo y gafas de seguridad industrial</p> <p>Los elementos utilizados para la actividad de barrido son: carro recolector, cono de señalización, escoba, pala y bolsas, barredora de empuje.</p>

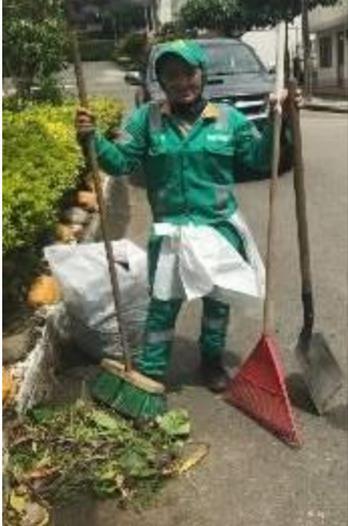
7	15 de agosto 10:31 a.m. Barrio Entrerrios Frecuencia: lunes, miércoles y viernes Horario: 7 a.m. a 4 p.m.	<p>El operario contaba con plano de la microrruta, según lo evidenciado en este plano se encontraba cumpliendo la ruta y el horario establecido.</p> <p>La dotación de seguridad industrial se compone de gorra de sol con cuello, botas punta de acero, guantes, tapabocas, overol reflectivo y gafas de seguridad industrial</p> <p>Los elementos utilizados para la actividad de barrido son: pala, escoba, bolsas, rastrillo.</p>

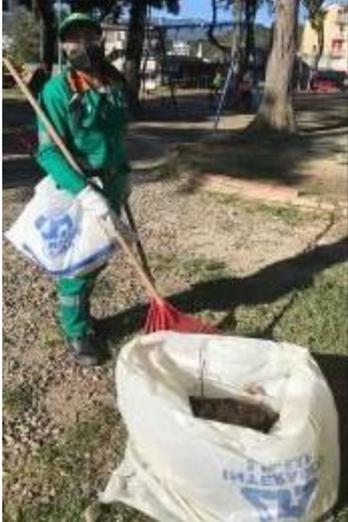
1072	16 de agosto 07:42 a.m. Parque Belén Frecuencia: Martes, jueves y sábados Horario: 7 a.m. a 4 p.m.	<p>El operario contaba con plano de la microrruta, según lo evidenciado en este plano se encontraba cumpliendo la ruta y el horario establecido.</p> <p>La dotación de seguridad industrial se compone de gorra de sol con cuello, botas punta de acero, guantes, tapabocas, overol reflectivo y gafas de seguridad industrial</p> <p>Los elementos utilizados para la actividad de barrido son: pala, escoba, bolsas, rastrillo.</p>

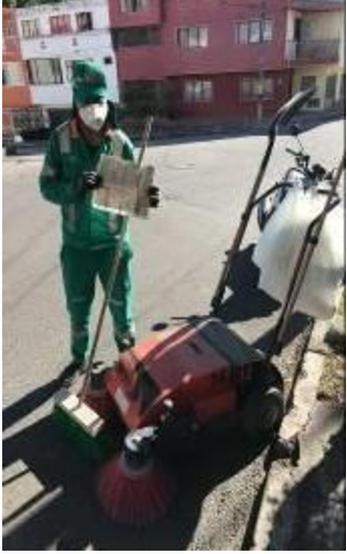
MICRORRUTA	Dirección (Verificación en Campo) y Hora	OBSERVACIONES	FOTOGRAFIA
701	16 de agosto 07:54 a.m. Calle 10, diagonal 9B Frecuencia: Martes, jueves y sábados Horario: 7 a.m. a 4 p.m.	<p>El operario contaba con plano de la microrruta, según lo evidenciado en este plano se encontraba cumpliendo la ruta y el horario establecido.</p> <p>La dotación de seguridad industrial se compone de gorra de sol con cuello, botas punta de acero, guantes, tapabocas, overol reflectivo y gafas de seguridad industrial</p> <p>Los elementos utilizados para la actividad de barrido son: carro recolector, cono de señalización, escoba, pala y bolsas, barredora de empuje.</p>

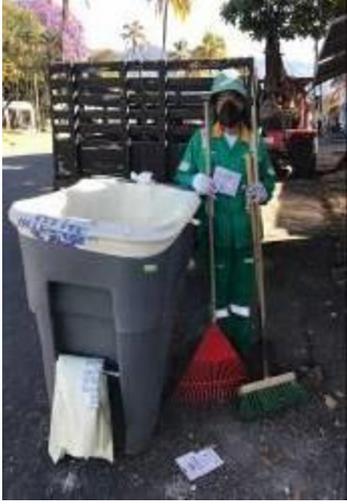
304	16 de agosto 08:15 a.m. Carrera 2 calle 19, centro Frecuencia: lunes a domingo Horario: 5 a.m. a 2 p.m.	<p>El operario contaba con plano de la microrruta, según lo evidenciado en este plano se encontraba cumpliendo la ruta y el horario establecido.</p> <p>La dotación de seguridad industrial se compone de gorra de sol con cuello, botas punta de acero, guantes, tapabocas, overol reflectivo y gafas de seguridad industrial</p> <p>Los elementos utilizados para la actividad de barrido son: pala, escoba, bolsas, rastrillo, carro recolector.</p>

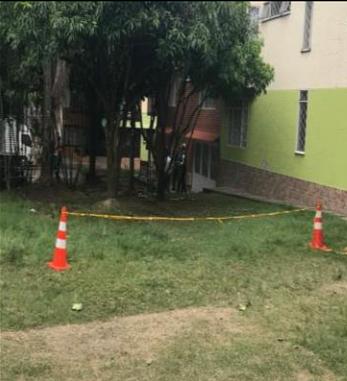
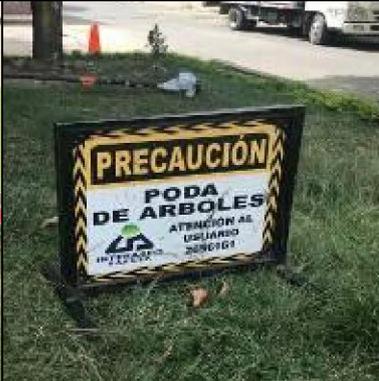
Lugar	Observaciones	Fotografía	
<p>Barrio Santana, Carrera 5 con calle 115</p>	<p>Se evidenció la demarcación del área de trabajo por medio de conos y una cinta de seguridad amarilla. No se observa malla de protección.</p> <p>Para informar sobre la labor se cuenta valla informativa en el sitio del área a intervenir, sin embargo esta no referencia la página web de la empresa.</p> <p>La cuadrilla de poda de árboles se compone de un supervisor el cual es Ingeniero Forestal y 3 operarios que se encargan de la poda de los individuos arbóreos, los cuales se encuentran certificado para el trabajo en alturas.</p> <p>Los operarios contaban con los elementos de seguridad necesarios para la ejecución de la actividad.</p>

Sucesivamente, teniendo en cuenta las observaciones referidas en la tabla anterior frente a la carencia de malla de seguridad y valla informativa, el prestador presuntamente no da cumplimiento a lo estipulado en el artículo 2.3.2.2.2.6.71. del Decreto 1077 de 2015:

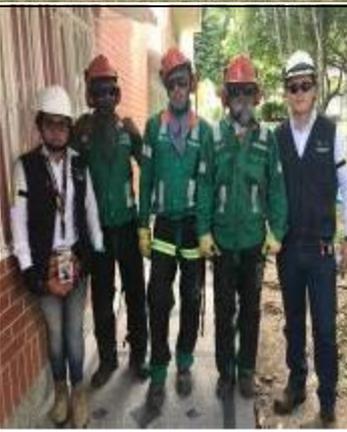
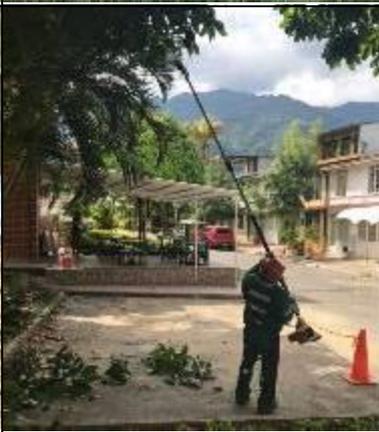
<p>Barrio Santana Bosque, manzana 31 casa 8</p>	<p>Se evidenció la demarcación del área de trabajo por medio de conos, no se observó cinta de seguridad ni malla de protección.</p> <p>Para informar sobre la labor se cuenta valla informativa en el sitio del área a intervenir, sin embargo esta no referencia la página web de la empresa.</p>

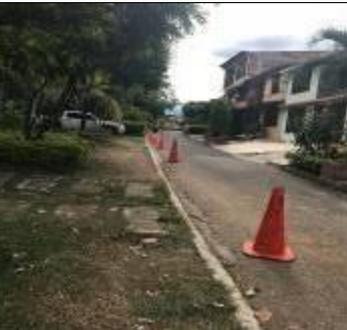
<p>Barrio Santana Bosque, manzana 31 casa 8</p>	<p>Se evidenció la demarcación del área de trabajo por medio de conos, no se observó cinta de seguridad ni malla de protección.</p> <p>Para informar sobre la labor se cuenta valla informativa en el sitio del área a intervenir, sin embargo esta no referencia la página web de la empresa.</p>

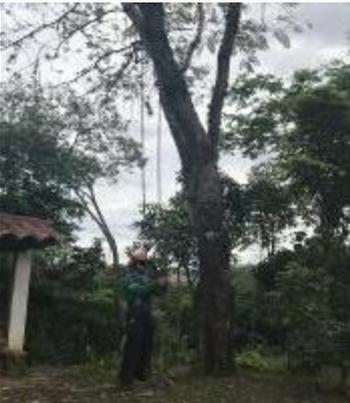
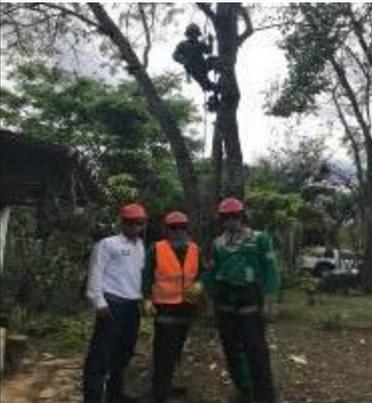
Lugar	Observaciones	Fotografía	
	<p>La cuadrilla de poda de árboles se compone de un supervisor el cual es Ingeniero Forestal y 3 operarios que se encargan de la poda de los individuos arbóreos, los cuales se encuentran certificados para el trabajo en alturas.</p> <p>Los operarios contaban con los elementos de seguridad necesarios para la ejecución de la actividad.</p>

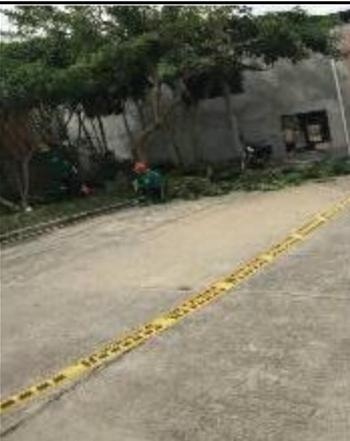
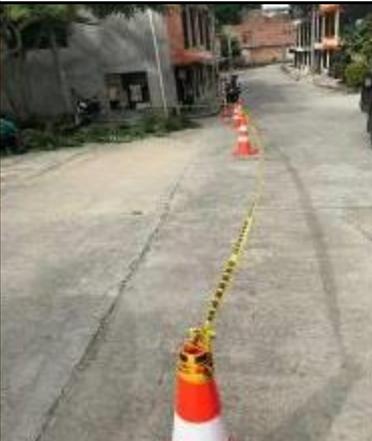
<p>Barrio la Candelaria, Manzana D, casa 3, Parque</p>	<p>Se evidenció la demarcación del área de trabajo por medio de conos y una cinta de seguridad amarilla.</p> <p>No se observa malla de protección, ni valla informativa.</p> <p>La cuadrilla de poda de árboles se compone de un supervisor el cual es Ingeniero Forestal y 3 operarios que se encargan de la poda de los individuos arbóreos, los cuales se encuentran certificados para el trabajo en alturas.</p> <p>Los operarios contaban con los elementos de seguridad necesarios para la ejecución de la actividad.</p>

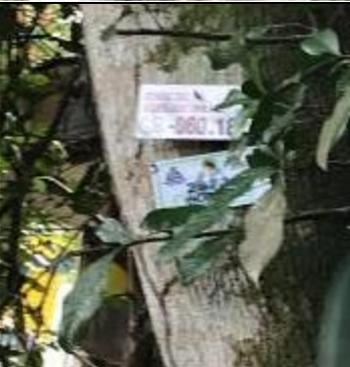
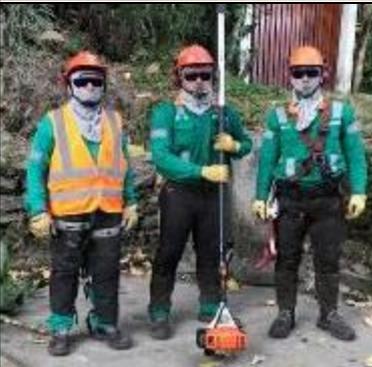
<p>Barrio Tierra Firme, Manzana 6 urbanización Tierra firme zona blanda</p>	<p>Se evidenció la demarcación del área de trabajo por medio de conos y una cinta de seguridad amarilla.</p> <p>No se observa malla de protección ni valla informativa.</p> <p>La cuadrilla de poda de árboles se compone de un supervisor el cual es Ingeniero Forestal y 3</p>

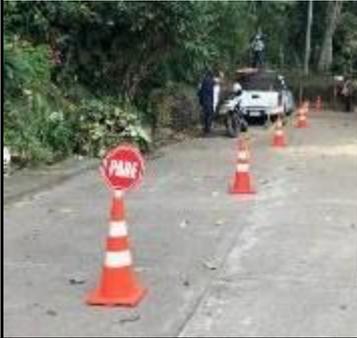
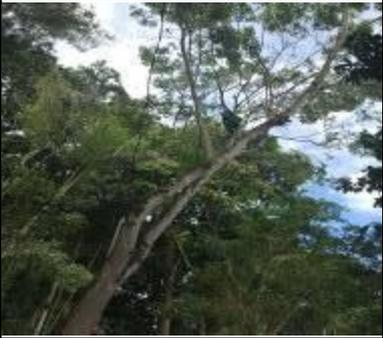
Lugar	Observaciones	Fotografía	
	<p>operarios que se encargan de la poda de los individuos arbóreos, los cuales se encuentran certificado para el trabajo en alturas.</p> <p>Los operarios contaban con los elementos de seguridad necesarios para la ejecución de la actividad.</p>

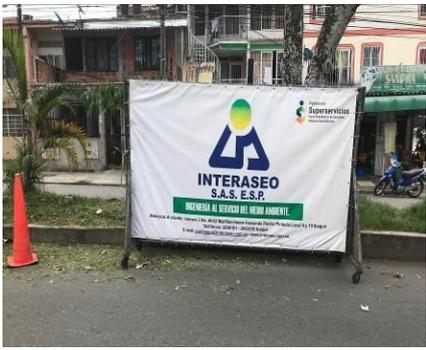
Lugar	Observaciones	Fotografía
<p>Carrera 31 calle 1 Avenida</p>	<p>El área a intervenir en esta zona es de 2177,28 m<sup>2</sup>, Se observa una valla informativa la cual no contiene el objeto de la labor.</p> <p>El prestador manifestó que la valla informativa hace las veces de la malla de seguridad.</p> <p>No se realiza la demarcación de la zona a intervenir por medio de cinta de seguridad, se evidencian conos.</p>

Si bien el prestador utiliza la valla informativa como malla de seguridad para la ejecución de la actividad de corte de césped, deberá adecuar la malla y valla de manera separada, como lo fija el precitado artículo.

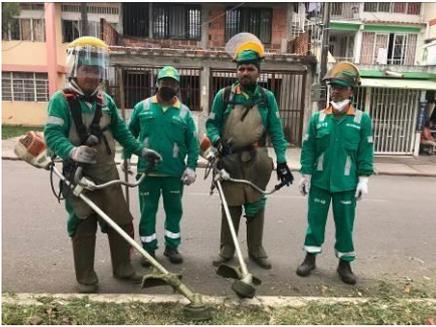
<p>Se observa una cuadrilla de 5 operarios los cuales 2 son guadañadores y 3 son auxiliares.</p> <p>Los operarios de esta cuadrilla no contaban con botas puntas de acero como elemento de seguridad industrial.</p> <p>En campo se observó que el sitio que se encontraba interviniendo no estaba en la programación del día.</p>

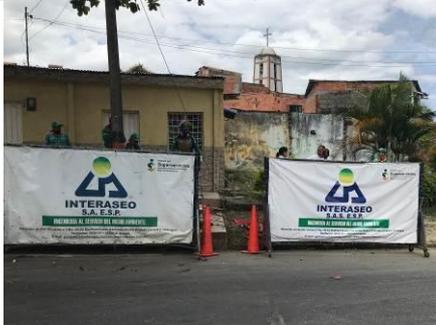
<p>Avenida el Refugio, Calle 24 carrera 4</p>	<p>El área a intervenir en esta zona es de 3193.35 m<sup>2</sup>. Se observa una valla informativa la cual no contiene el objeto de la labor.</p> <p>El prestador manifiesta que la valla informativa hace las veces de la malla de seguridad.</p> <p>No se realiza la demarcación de la</p>

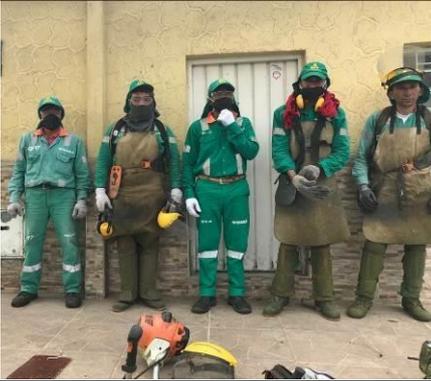
Lugar	Observaciones	Fotografía
	<p>zona a intervenir por medio de cinta de seguridad, se evidencian conos.</p> <p>Se observa una cuadrilla de 5 operarios los cuales 2 son guadañadores y 3 son auxiliares.</p> <p>Los operarios de esta cuadrilla no contaban con botas puntas de acero como elemento de seguridad industrial.</p>

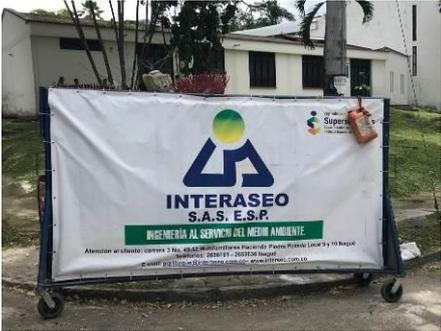
<p>Parque Iglesia Cadiz</p>	<p>El área a intervenir en esta zona es de 2647 m<sup>2</sup>. Se observa una valla informativa la cual no contiene el objeto de la labor.</p> <p>El prestador manifiesta que la valla informativa hace las veces de la malla de seguridad.</p> <p>No se realiza la demarcación de la zona a intervenir por medio de cinta de seguridad, se evidencian conos.</p>

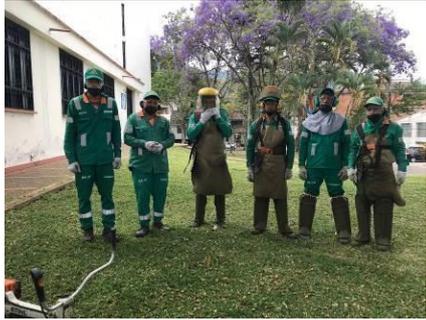
<p>Se observa una cuadrilla de 5 operarios los cuales 2 son guadañadores y 3 son auxiliares.</p> <p>Los operarios de esta cuadrilla no contaban con botas puntas de acero como elemento de seguridad industrial, uno de los operarios en el momento de la inspección no contaba con protección auditiva.</p>

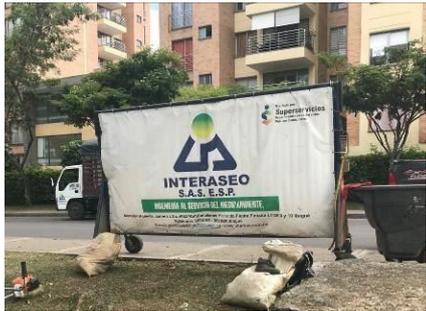
<p>Parque Macadamia Carrera 7 calle 64</p>	<p>El área a intervenir en esta zona es de 7147 m<sup>2</sup>. Se observa una valla informativa la cual no contiene el objeto de la labor.</p> <p>El prestador manifiesta que la valla informativa hace las veces de la malla de seguridad.</p> <p>No se realiza la demarcación de la</p>

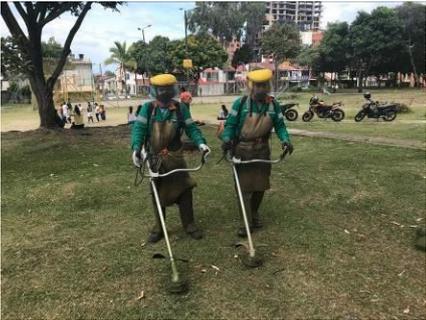
Lugar	Observaciones	Fotografía
	<p>zona a intervenir por medio de cinta de seguridad, se evidencian conos.</p> <p>Se observa una cuadrilla de 5 operarios los cuales 2 son guadañadores y 3 son auxiliares.</p> <p>Los operarios de esta cuadrilla no contaban con botas puntas de acero como elemento de seguridad industrial.</p>

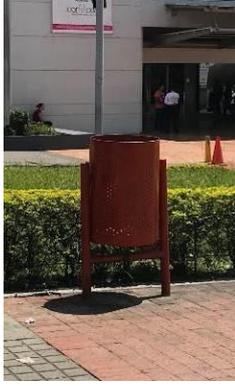
Dirección de la Cesta	Observaciones	Registro Fotográfico
Carrera 5, centro comercial Multicentro, al lado del paradero	Se evidencia una cesta metálica tipo M-120 de color naranja en buenas condiciones y sin residuos que se desborden.

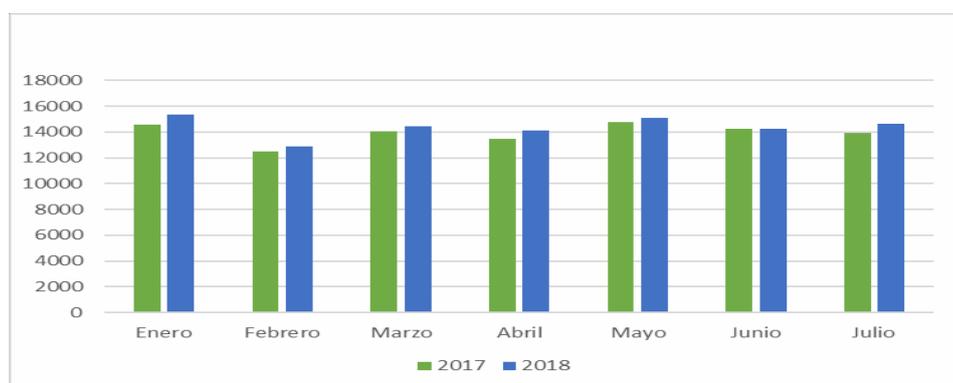
**Imagen 57.** Variación toneladas 2017 - 2018

Para el 2017 se dispusieron 169.727,07 toneladas, provenientes principalmente del municipio de Ibagué y para el 2018 de enero a julio de 2018, se dispusieron 100.777,51 toneladas. En el siguiente gráfico se muestra la variación de toneladas dispuestas durante el primer semestre de ambos años:

En el grafico anterior se puede observar un comportamiento similar en los primeros 7 meses del año con un leve aumento en las toneladas dispuestas en cada mes del año 2018.

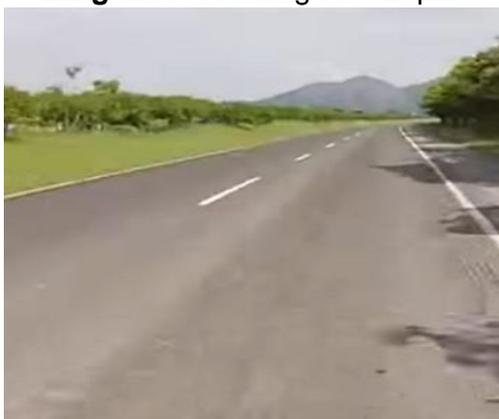
**Imagen 59** Vía Ibagué - Espinal

La vía de acceso al relleno es de la vía que del municipio de Ibagué conduce al Espinal, es carácter nacional y se encuentra pavimentada y en buenas condiciones de acceso

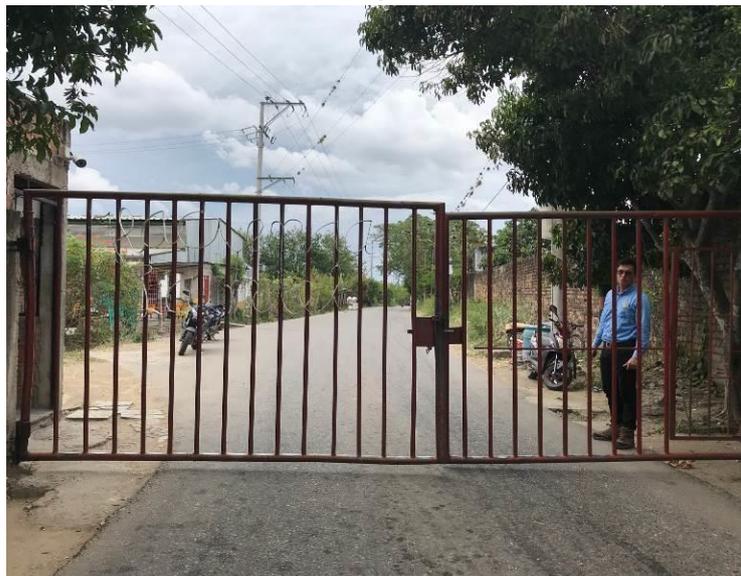
**Imagen 60.** Portón de ingreso a Hacienda La Miel

A la altura del kilómetro 19 se encuentra un portón vigilado las 24 horas que da el acceso a la hacienda La Mel, posteriormente se encuentra una vía secundaria que se encuentra totalmente pavimentada y en buenas condiciones hasta la entrada al relleno sanitario, el

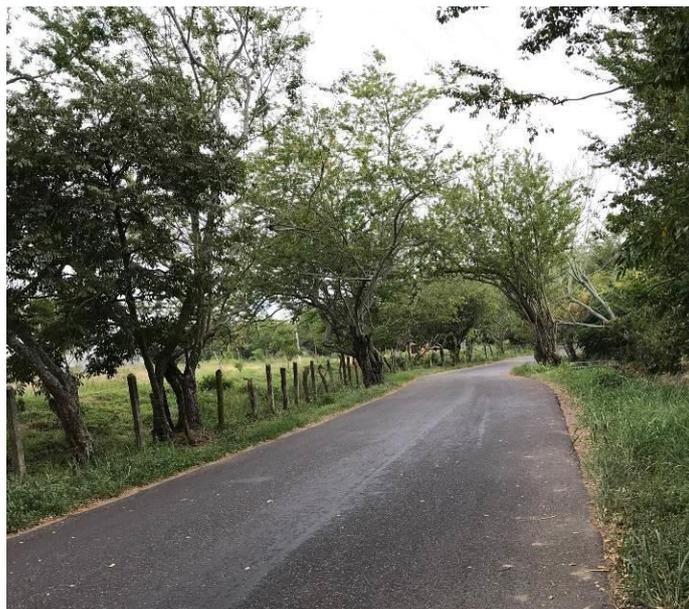
**Imagen 61.** Vía secundaria Hacienda La Miel

cual se ubica a 5,5 kilómetros desde la entrada a la hacienda, durante el recorrido en esta vía se pueden evidenciar cultivos frutales, de maíz, algunas industrias y viviendas familiares.

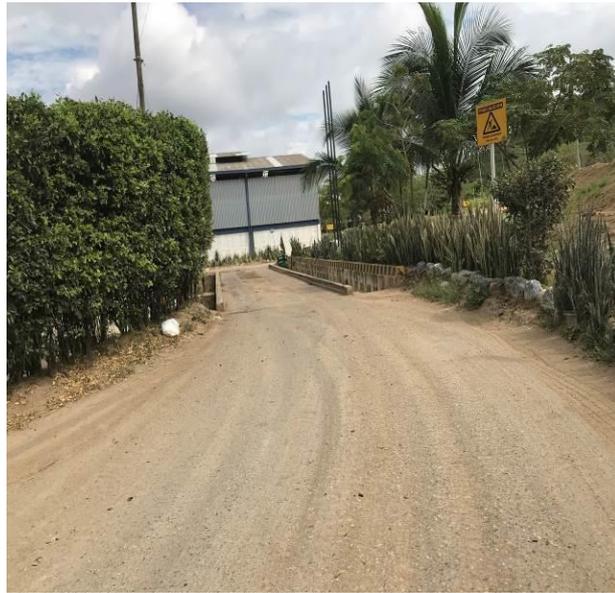
### Imagen 62. Vía interna relleno sanitario

La vía interna del relleno sanitario se encuentra destapada y sin pavimentar, está constituida en recebo y se encuentra apta para el tránsito de vehículos de carga pesada; con permite el paso de dos vehículos simultáneamente. Estas vías internas se encuentran señalizadas.

Como se indicó anteriormente el reglamento operativo del prestador no establece las condiciones ni características técnicas de las vías internas del relleno sanitario.

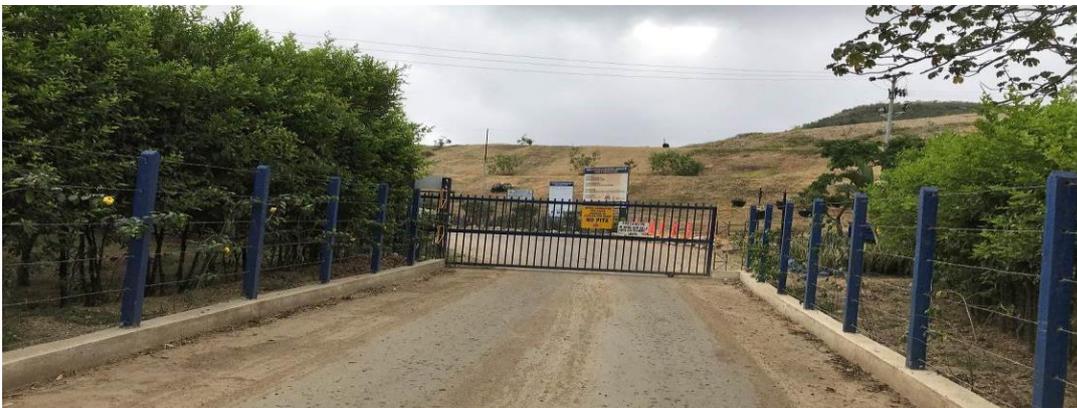
### Imagen 63 Portón y cerramiento del predio

El cerramiento del relleno se compone en un costado con una cerca elaborada de alambre de púas y estacas.

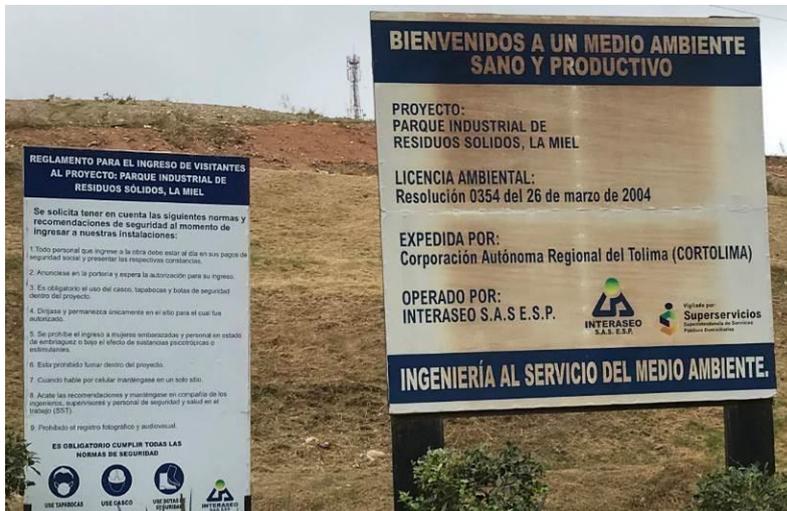
**Imagen 64** Vallas de bienvenida identificación y reglamento de ingreso

Al ingresar al relleno se observan tres vallas informativas la primera da la bienvenida al relleno y contiene la información relacionada con el nombre del relleno, la Licencia ambiental y el operador; la segunda valla da a conocer el reglamento para el ingreso de visitantes y la tercera valla da a conocer las toneladas dispuestas a recibir, las toneladas recibidas y la capacidad remanente al 31 de julio de 2018.

La información que contienen las vallas descritas anteriormente demuestran el cumplimiento de lo que establece el parágrafo 4 de la Resolución CRA 720 de 2015:

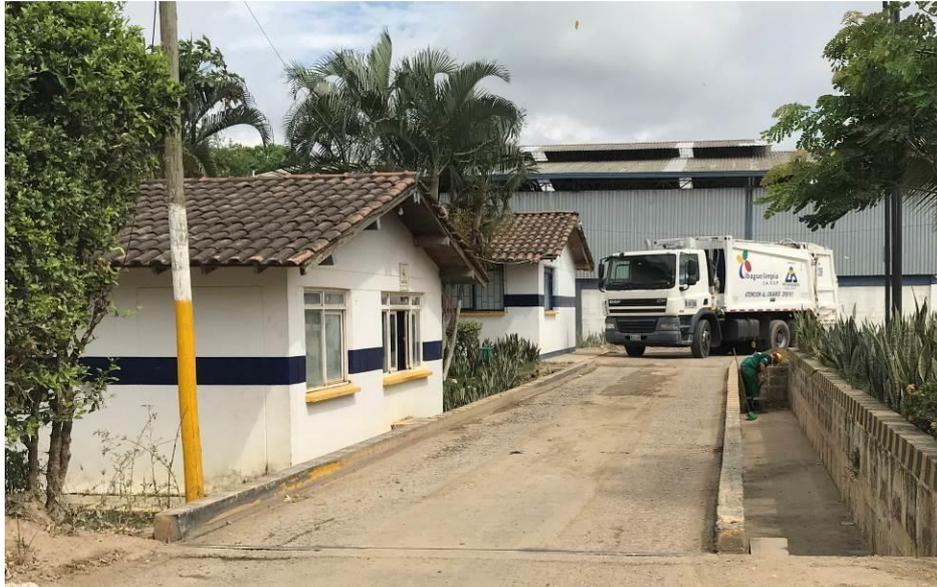
**Imagen 66.** Bascula de pesaje

El sistema de pesaje que se realiza es por diferencia del peso de entrada en contraste con el de salida. Al lado de la báscula se encuentra una caseta en la cual un funcionario realiza el control de los pesajes de los vehículos que ingresan y salen del relleno para ello utilizan el software Cronos.

De acuerdo con la información suministrada por el prestador la última calibración de la báscula se llevó a cabo el 11 de agosto de 2017; por lo tanto, teniendo en cuenta que el Artículo 1, numeral 6.11.1, de la Resolución 77506 del 10 de noviembre de 2016, determina que la calibración debe ser anual el prestador debe allegar la calibración de la báscula de pesaje para el año 2018.

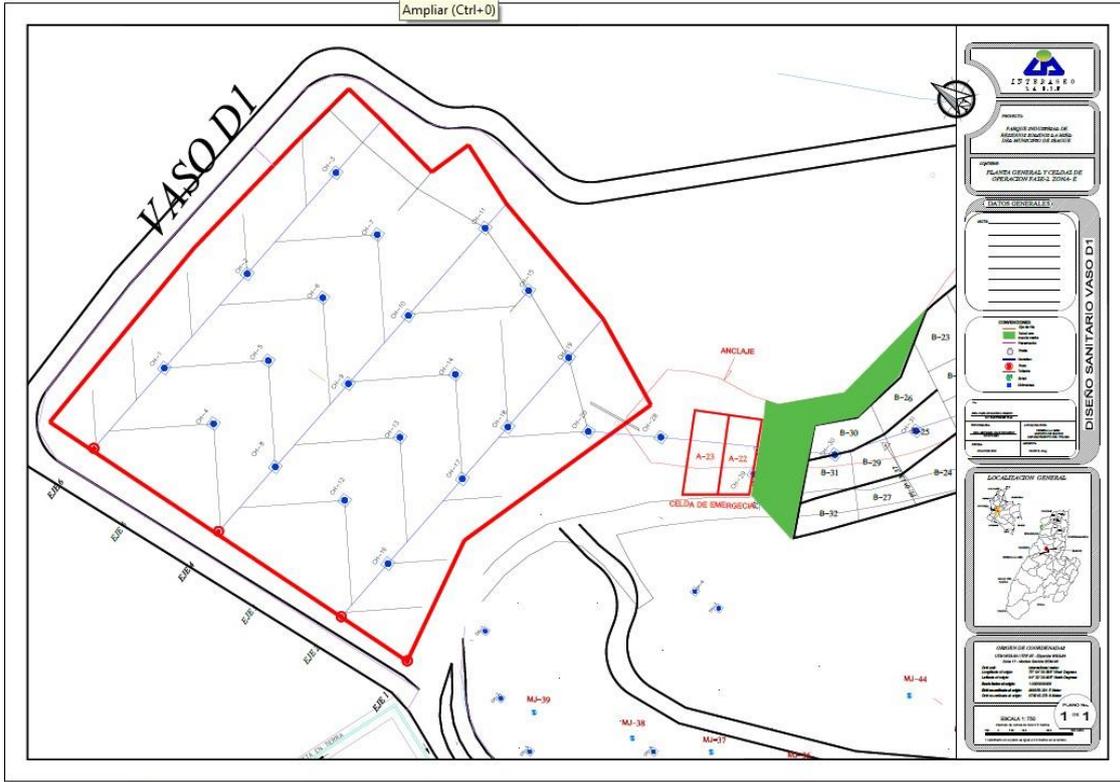
**Imagen 71. Plano de la zona activa D1**

Respecto al funcionamiento actual del relleno sanitario, la zona D se encuentra dividida en la zona D1 y la D2, la celda D2 aún no se ha construido, mientras que la celda D1 es la que se encuentra activa para la disposición de residuos sólidos, en el siguiente plano se puede apreciar el diseño del vaso actual:

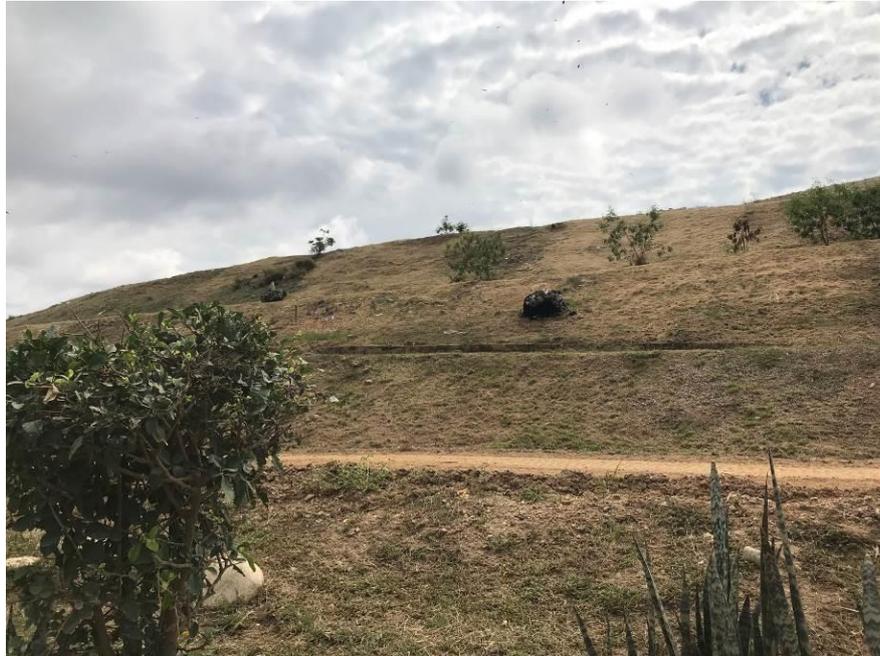
**Imagen 72. Zona clausurada E**

Durante la visita se evidenciaron celdas inactivas en la zona E del relleno, con cobertura vegetal como se puede apreciar en la siguiente imagen.

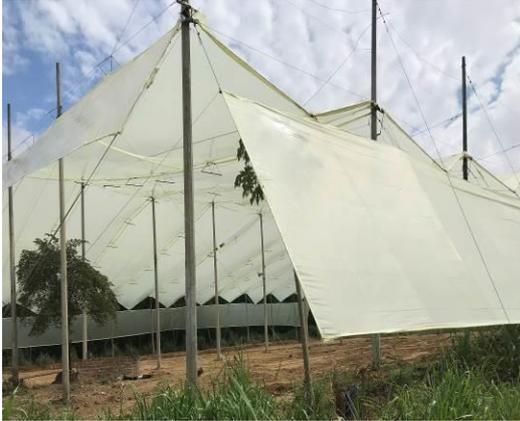
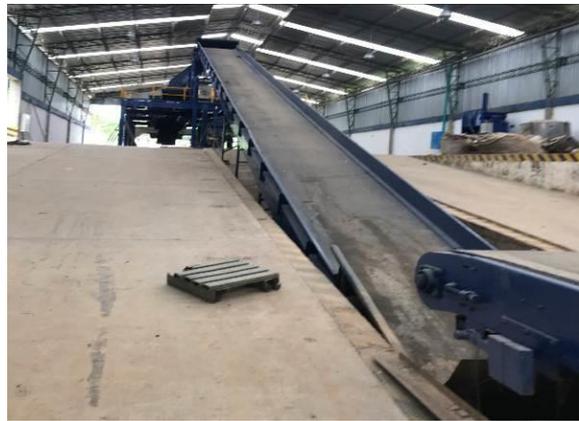
**Imagen 73** Planta de compostaje y separación

En la visita del mes de agosto se evidenció la adecuación de una planta de separación de residuos sólidos en un área de 1800 metros cuadrados del relleno y una planta de compostaje, la cual se tiene previsto su entrada en funcionamiento en el mes de septiembre de 2018; esta planta pretende la recuperación y aprovechamiento de gran parte de los residuos generados en el municipio de Ibagué.

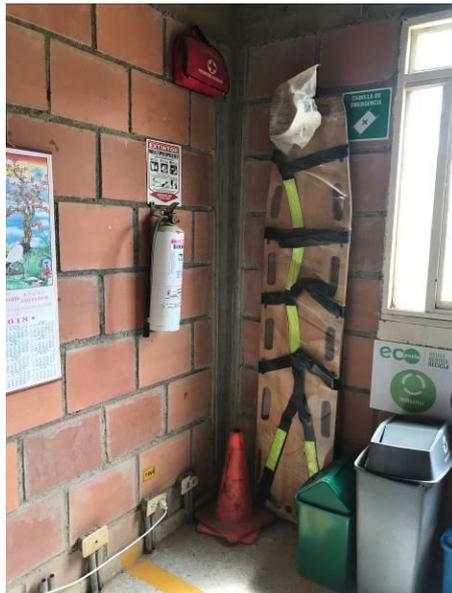
**Imagen 75** Equipo de atención de emergencias

Durante el recorrido realizado en la visita del mes de agosto, también se evidenció la señalización de las diferentes áreas del relleno así como información preventiva y el equipo de prevención de emergencias:

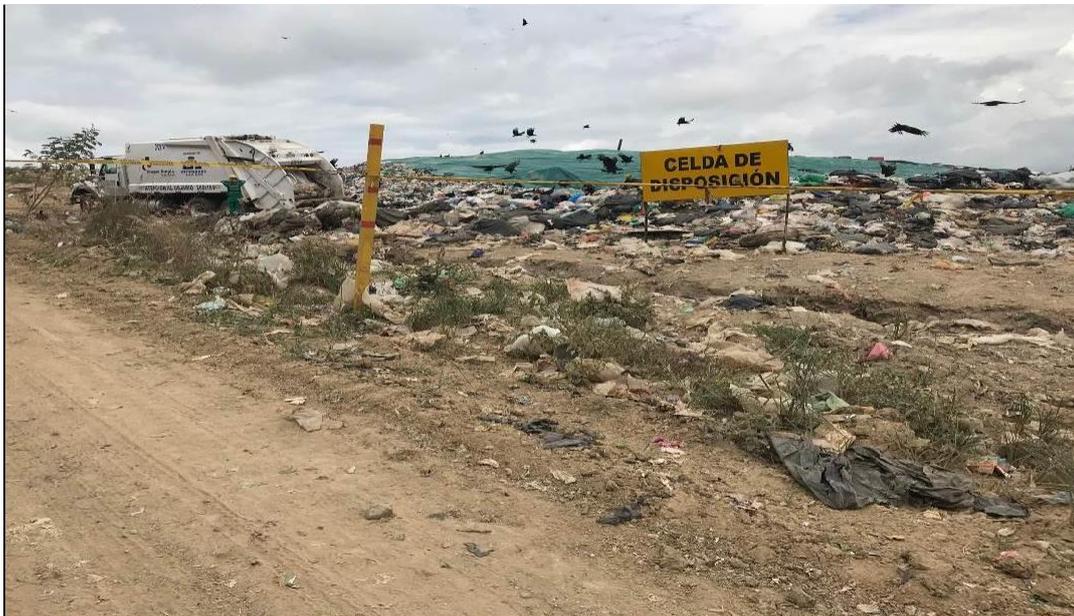
**Imagen 76** Frente de trabajo

De acuerdo a lo informado por el prestador el área del frente de trabajo es de 300 m<sup>2</sup>, sin embargo esta información no puede ser contrastada con el reglamento operativo, dado que no se determinó en este documento.

Durante la visita del mes de agosto se pudo evidenciar la descarga de vehículos perteneciente a INTERASEO, se observó contaban con espacio suficiente y adecuado para la descarga de los residuos y la maniobra de estos.

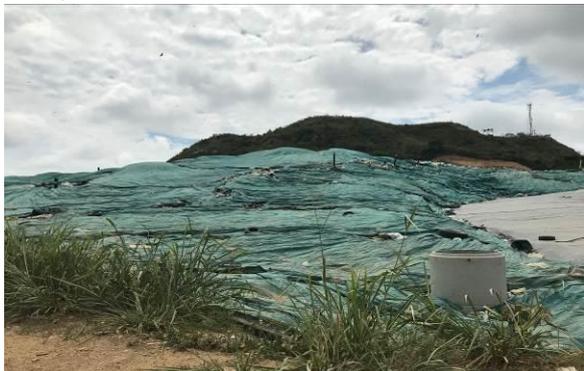
a) material sintético

#### **Imagen 78** Material de cobertura utilizado en el relleno

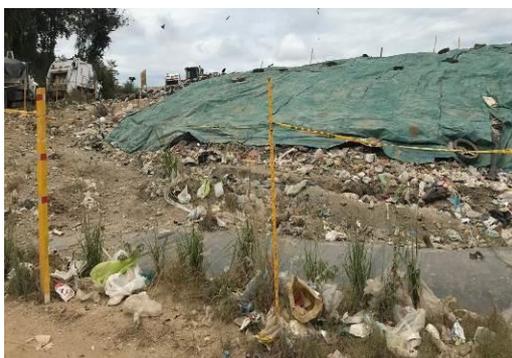
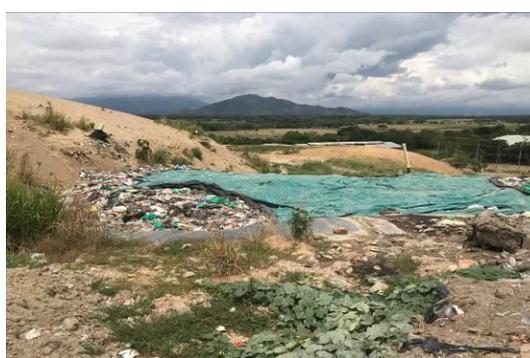
#### **Imagen 79** Zonas sin cobertura

A pesar de lo manifestado por el prestador, en la visita se pudo evidenciar zonas parcialmente descubiertas y descubiertas en diferentes partes del relleno, que no se encontraban en el frente activo como se evidencia en las siguientes imágenes:

Por lo anterior este presuntamente estaría violando lo determinado en el Artículo 2.3.2.3.3.1.9 del Decreto 1077 de 2015:

*3. Cubrimiento diario de los residuos. (...)*”

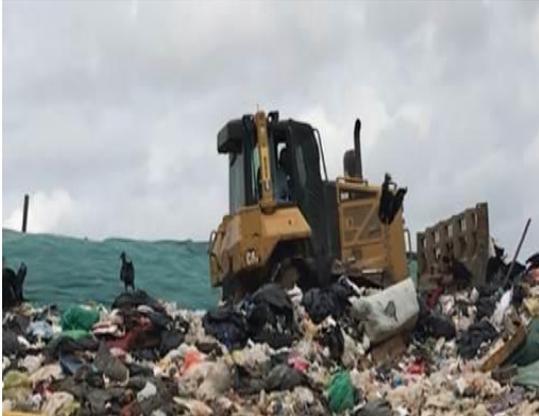
a) Bulldozer D6N

Así mismo, se evidenció que la maquinaria que se estaba utilizando para compactar correspondía a un buldócer D6N, como se evidencia en la imagen 45 a.

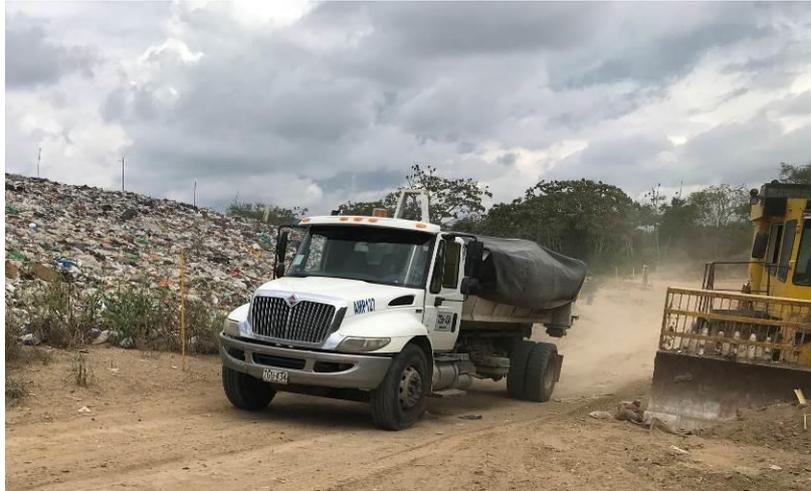
### Imagen 81. Paso a un carril por vehículo averiado

Durante la visita se evidencio un BOMAG averiado en la vía que conduce al relleno sanitario que impedía la circulación adecuada de los vehículos que iba a descargar, impidiendo el paso de dos vehículos.

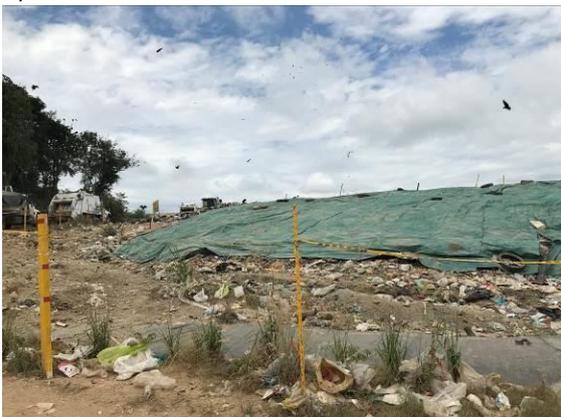
a) residuos descubiertos

Teniendo en cuenta lo anterior se evidencia que el prestador no da cumplimiento a este documento pues, la cobertura no se realiza con el material que se indica para evitar la aparición de vectores, adicionalmente todas las zonas no se encuentran cubiertas y se encontraron neumáticos dentro del relleno que ayudaban a sostener la cobertura de los residuos.

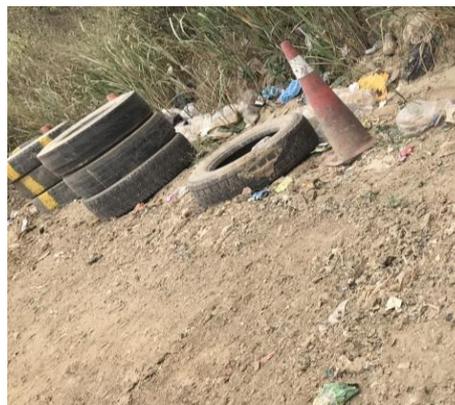
b) llanatas

*Los neumáticos representan un riesgo de incendios y constituyen sitios de reproducción de mosquitos cuando se acumula agua en ellos”.*

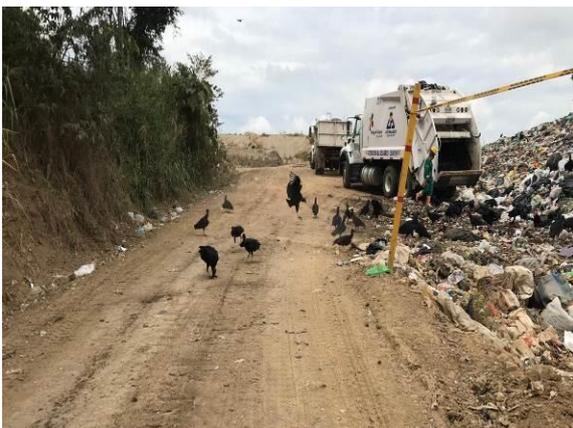
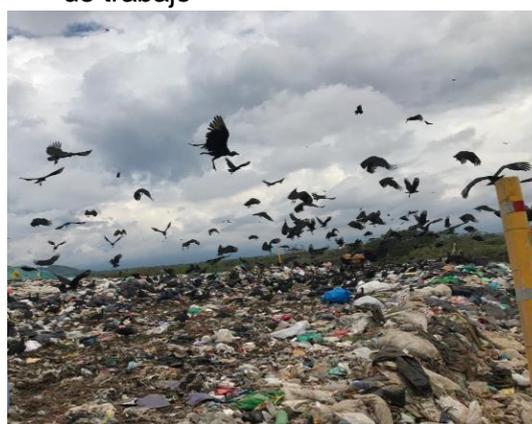
Durante la visita se evidencio la presencia de una gran cantidad de gallinazos sobrevolando el relleno, en la masa de residuos y en la vía que conduce al frente de trabajo

a) gallinazos en vías del relleno

b) sobrevolando el relleno y en frente de trabajo

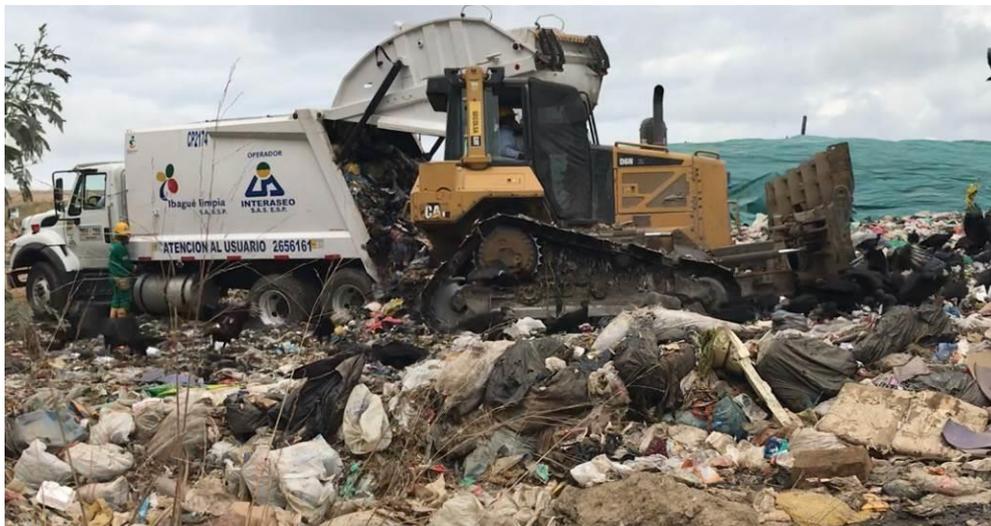
**Imagen 83** Actividad de compactación en frente de trabajo

La densidad de compactación informada por el prestador es de 1,01 ton, la cual se calcula por topografía, teniendo en cuenta los parámetros establecidos en la Resolución CRA 720 de 2015.

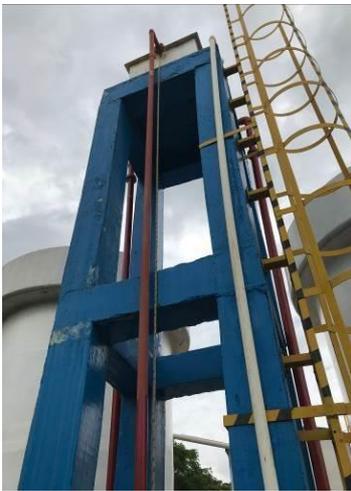
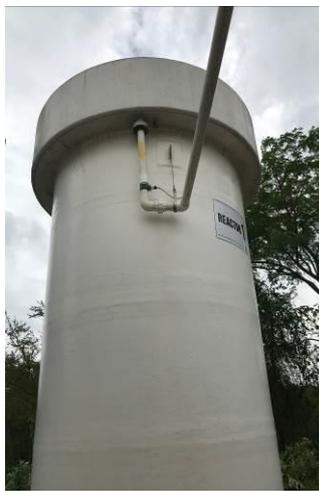
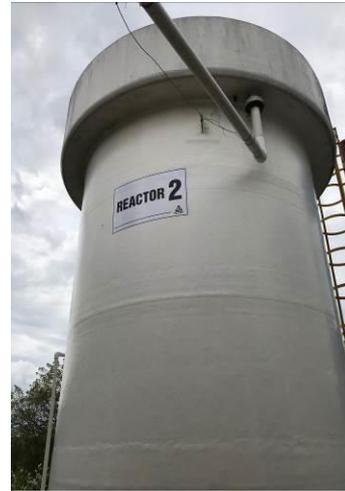
**Imagen 86** tratamiento secundario

El reactor anaerobio tipo RAMLFA (Reactor Anaerobio de Manto de Lodos y Flujo Ascendente), es un tanque en el cual el líquido lixiviado entra por el fondo y fluye hacia arriba atravesando una capa de lodo que está formada por agrupaciones de microorganismos que degradan los compuestos orgánicos. El efluente clarificado es extraído de la parte superior del tanque y pasa a la siguiente etapa.

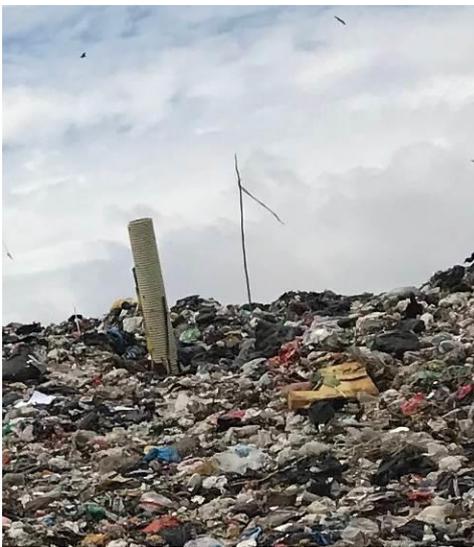
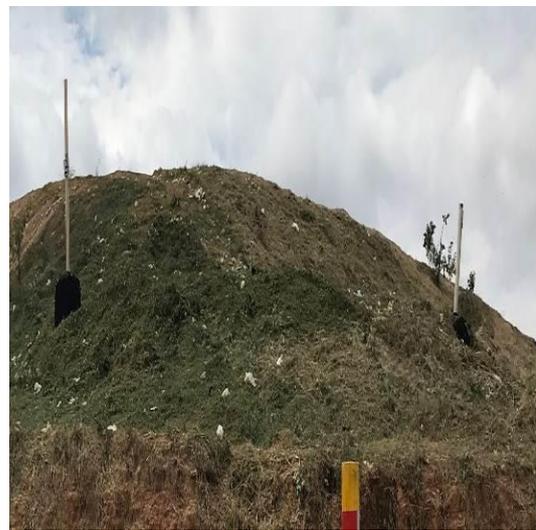
### **Imagen 90** Chimeneas

Durante la visita se evidenciaron chimeneas construidas en tubos destapadas y algunas habían perdido su posición vertical, el reglamento operativo no determina las especificaciones de las chimeneas por tanto no es posible realizar una comparación.

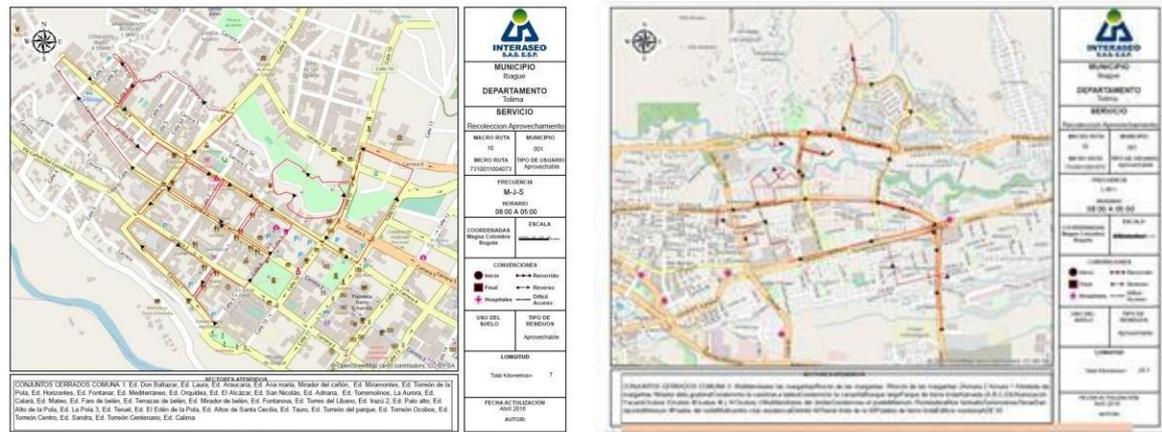
**Imagen 92** Planos Microrrutas 7310011004073 y 7310011001072

Se puede observar que los mapas tienen referenciados el lugar de inicio y finalización, flecheo para señalar el recorrido que deben hacer los operarios de recolección y transporte de residuos sólidos y la ubicación de lugares y calles.

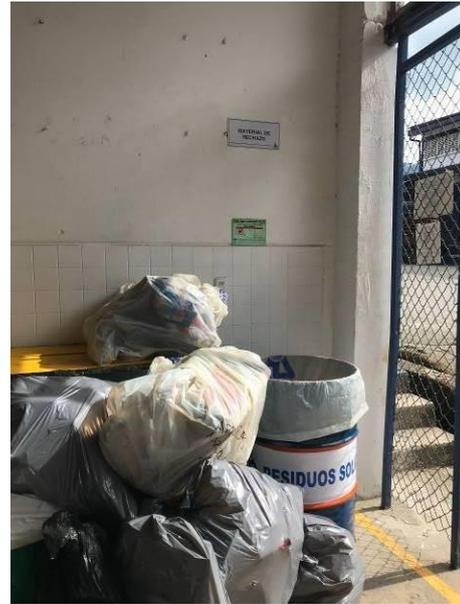
K) Entada ECA INTERASEO SAS ESP.
