**EVALUACIÓN INTEGRAL DE PRESTADORES
ADMINISTRACIÓN PÚBLICA COOPERATIVA DE
AGUA POTABLE Y SANEAMIENTO BÁSICO DE
ILES - EMCOILES**

Superservicios
Superintendencia de Servicios
Públicos Domiciliarios

Bogotá, septiembre de 2020

ADMINISTRACIÓN PÚBLICA COOPERATIVA DE AGUA POTABLE Y SANEAMIENTO BÁSICO DE ILES - EMCOILES

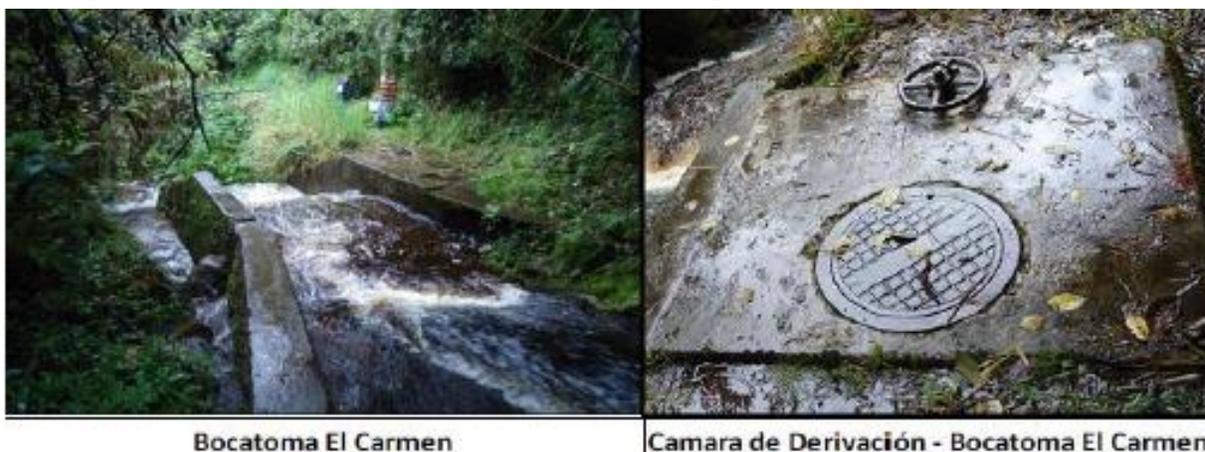
Imagen 5. Captación de la quebrada El Carmen y/o Guingal, del acueducto municipal de Iles.

Se informó que el caudal de diseño de la bocatoma es de 20 L/s y que su estado actual es regular, dado que ya se superó hace tiempo su vida útil. Se aclara por parte del prestador, que el tanque de captación y las tuberías de aducción, tienen entre 30 y 80 años de construidos, lo que es causal de suspensiones frecuentes del servicio en el área de prestación, asociadas a los daños que se presentan en la tubería.

Tanto el tanque de captación, como el desarenador y tanque de aducción, son estructuras en concreto; en tanto que, las redes de aducción son en asbesto-cemento y los tramos que han sido objeto de reposición por daños presentados, se encuentran en PVC.

La infraestructura en cita requiere intervención correctiva y optimización para mejorar la prestación del servicio público de acueducto en la cabecera municipal de Lles, para lo cual se ha identificado la necesidad de realizar cambio total de las aducciones a PVC, con aumento de diámetro.

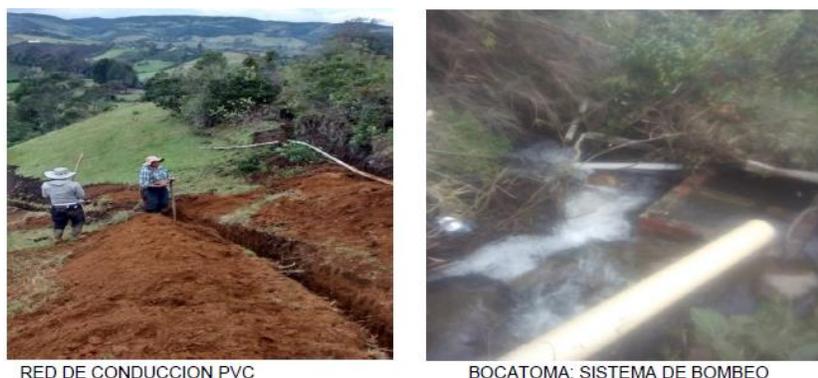
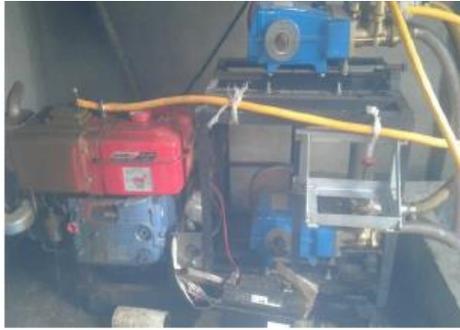
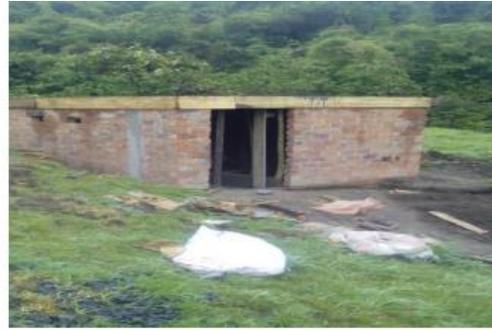
Imagen 6. Captación de la quebrada Cuscanges, del acueducto urbano del municipio de Iles.

Motor, sistema de bombeo

caseta, sistema de bombeo

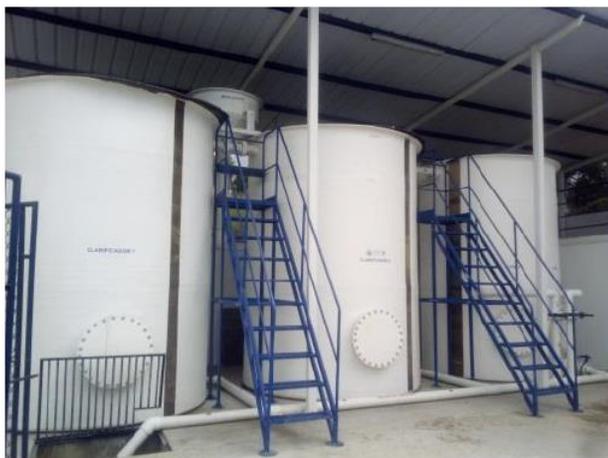
Imagen 8. Planta de Tratamiento de Agua Potable – PTAP de Iles, Nariño.

PTAP tipo FIME

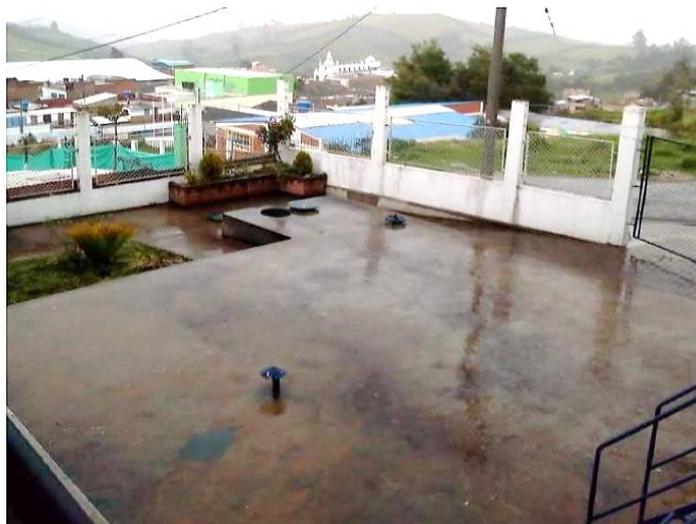
Imagen 10. Tanques de almacenamiento

El prestador cuenta, según información aportada en el radicado SSPD No. 20205290664632 del 21/05/2020, con un tanque de almacenamiento de 80 m³ de capacidad, el cual fue construido hace más de 60 años y actualmente presenta grietas y filtraciones menores. No hay proyectos en marcha para el mejoramiento de este elemento estructural.

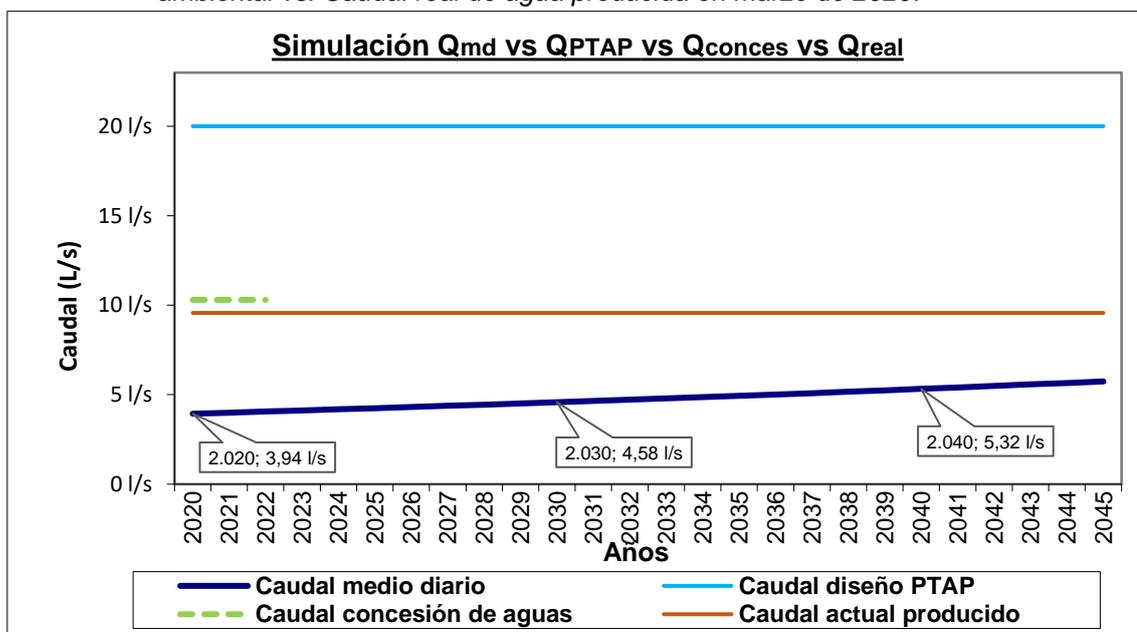
Gráfica 4. Caudal Medio Diario vs. Caudal de diseño de la PTAP vs. Caudal concedido por la autoridad ambiental vs. Caudal real de agua producida en marzo de 2020.

- De acuerdo con la siguiente gráfica, la cantidad de agua que la PTAP está en capacidad de potabilizar (20 L/s, según información suministrada por el prestador) es más de 4 veces la cantidad requerida para el abastecimiento presente de la demanda; y bajo el supuesto de que se mantenga el incremento de la población en un 1,52%, teóricamente se encuentra en capacidad de abastecer la población futura de los próximos 25 años, salvo situaciones de emergencia y contingencia.

- En cuanto a la concesión de aguas otorgada por CORPONARIÑO, vigente hasta el año 2022, se observa que el caudal concedido otorgado en 2017 es superior al doble del caudal medio diario estimado para la población actual de la cabecera municipal de Iles, Nariño.

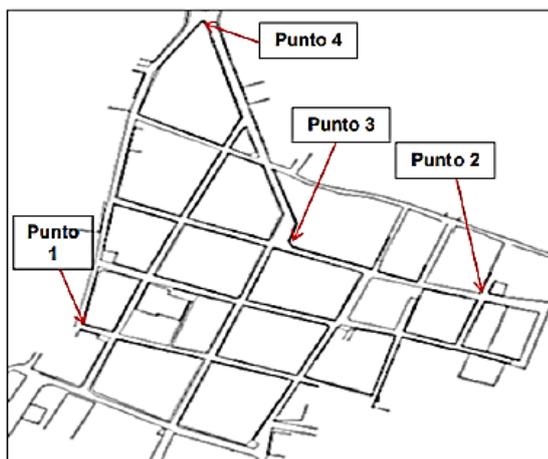
UBICACIÓN PUNTOS DE MUESTREO EN LA RED DE DISTRIBUCIÓN DE AGUA DE CONSUMO

Actualmente nos encontramos realizando la concertación de los puntos de muestreo con el personal del Instituto Departamental de Salud; dado que los puntos deben ser ubicados en lugares estratégicos y deben cumplir con las normas vigentes”.

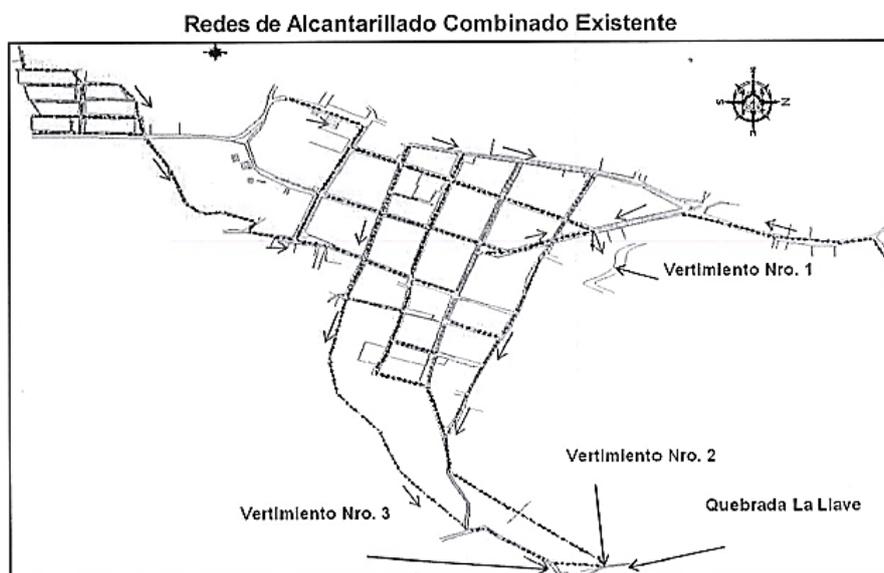
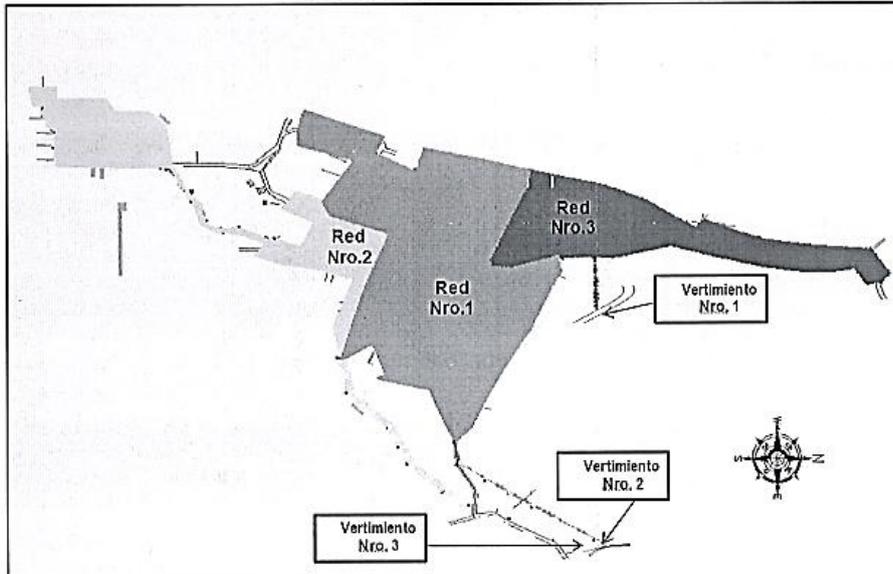
Imagen 12. Componentes del sistema de alcantarillado de Iles

En suma, el diagnóstico efectuado en 2008 para el PSMV establece que el sistema de alcantarillado combinado no cumple con parámetros técnicos de diseño del RAS 2000, en particular para los de esfuerzo cortante (inferior al exigido), velocidades (superiores a la máxima establecida) y diámetros (insuficientes). Tales deficiencias se ven materializadas en eventos de colmatación de algunos sectores urbanos, obsolescencia por agotamiento de la vida útil de tramos de tubería; y fisuras o colapsos en algunos tramos.

La red de alcantarillado, para la fecha de elaboración del documento en cita (2008), contaba con los siguientes elementos estructurales:

Delimitación Áreas Aferentes

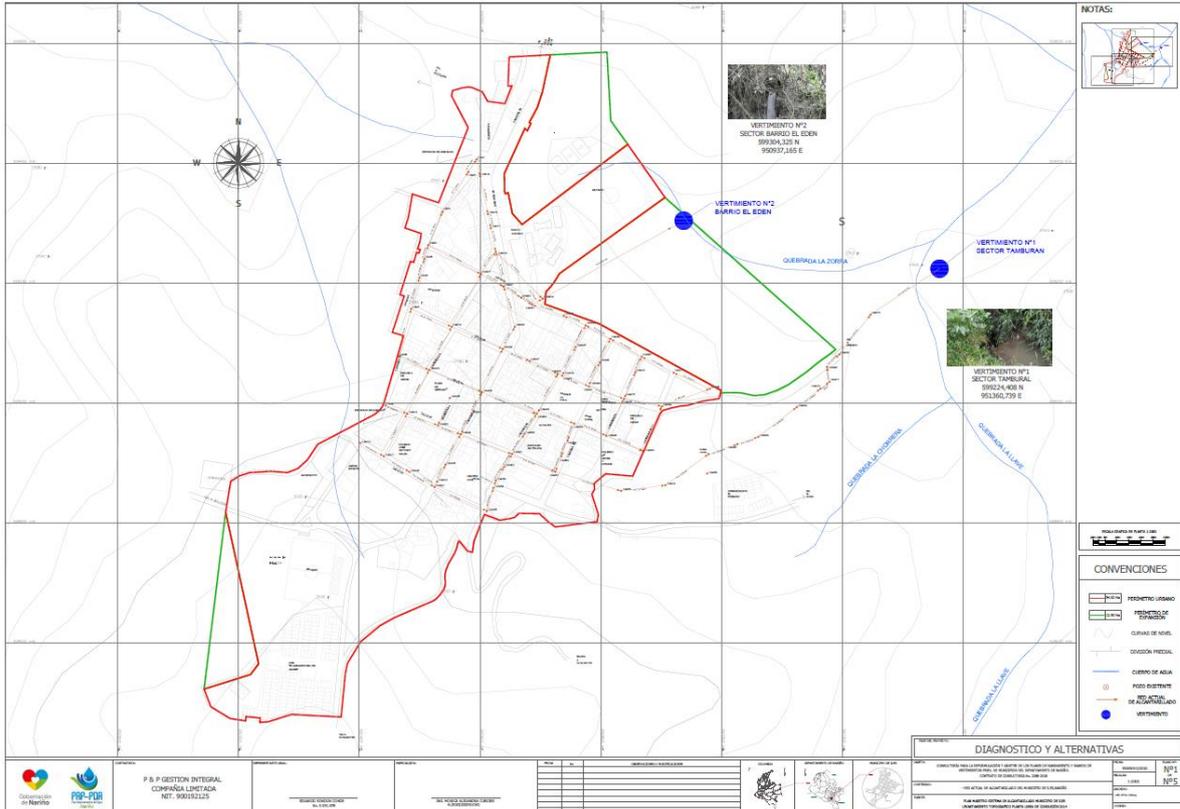
Imagen 13. Plano de la red de alcantarillado del municipio de Iles

En relación a planos del sistema de alcantarillado, en el anexo B del PSMV (2020) se adjuntaron planos del sistema de alcantarillado en formato DWG y PDF, en los cuales se cita como fuente el PLAN MAESTRO SISTEMA DE ALCANTARILLADO DE ILES.

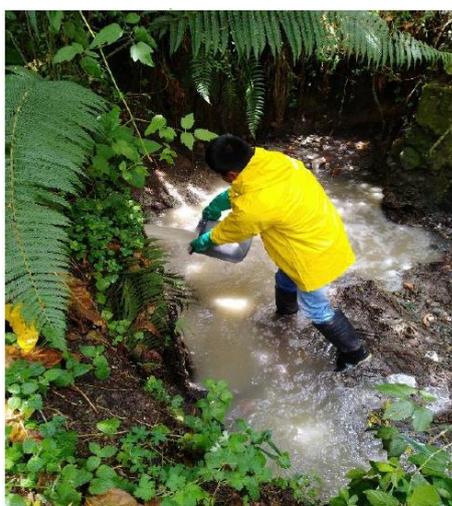
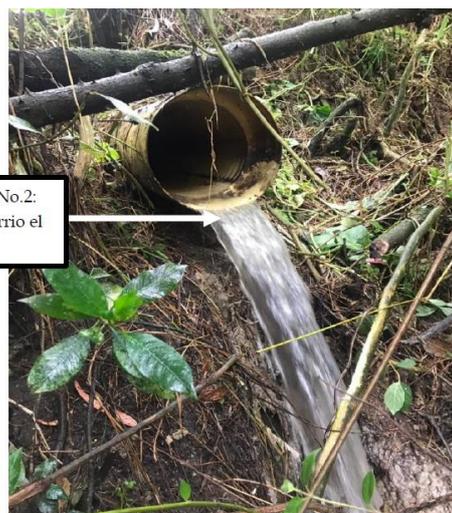
Imagen 15. Puntos de vertimiento del alcantarillado de Iles

- Vertimiento No. 1: barrio El Tamburán – Quebrada La Llave.
- Vertimiento No. 2: barrio El Edén – Quebrada La Zorra.

Vertimiento No. 1 – Tamburán

Vertimiento No. 2 – barrio El Edén.
