EVALUACIÓN INTEGRAL DE PRESTADORES
EMPRESA DE SERVICIOS PUBLICOS
DOMICILIARIOS DE VÉLEZ - EMPREVEL E.S.P.

Superservicios
Superintendencia de Servicios
Públicos Domiciliarios

**SUPERINTENDENCIA DELEGADA PARA ACUEDUCTO,
ALCANTARILLADO Y ASEO**

Bogotá, agosto 2019

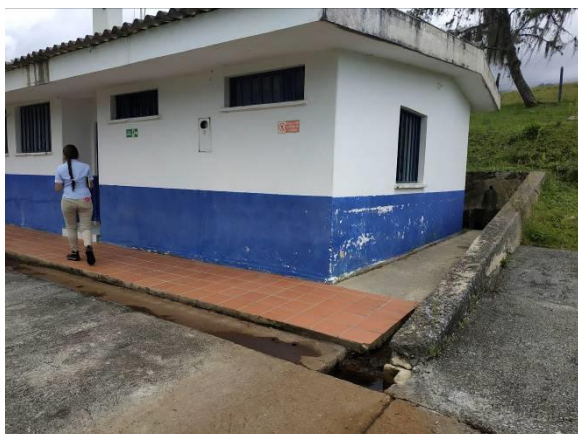
Imagen 5. Estación de Bombeo – La Capilla.

En el recorrido de la fuentes de abastecimiento se visitó la estación de bombeo La Capilla, que sirve de para impulsar el agua desde la quebrada Pozo Verde.

Caseta de Bombeo

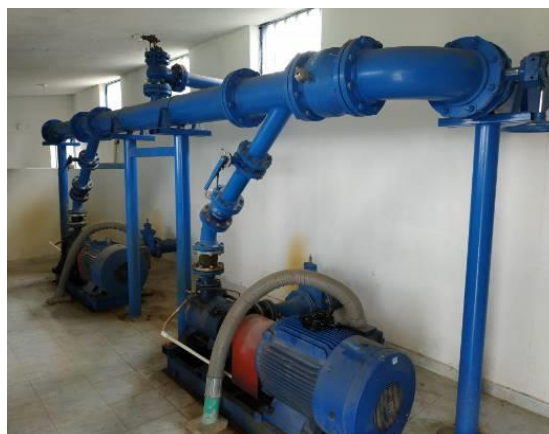
Sistema de bombeo con sistema de respaldo

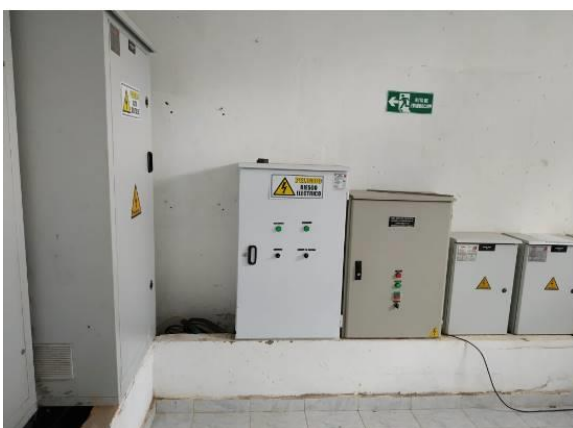
Tablero de control de operación

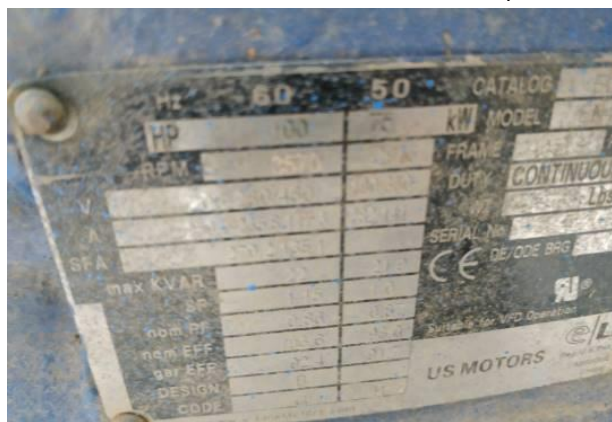
Potencia del conjunto bomba motor

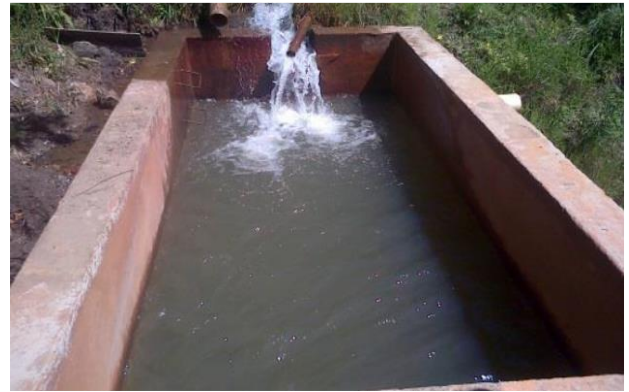
Desarenador Batan

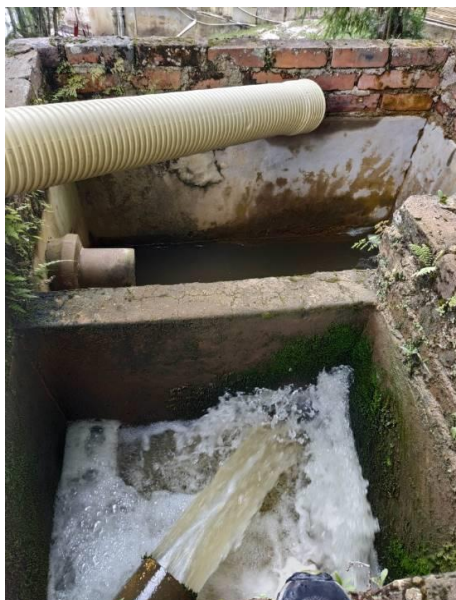
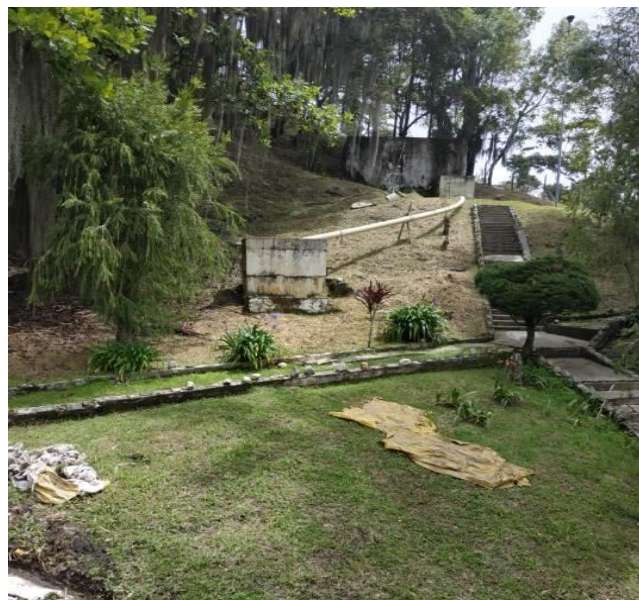
Imagen 7. Cámara de recolección de las aducciones

El caudal de ingreso se mide con una regleta y se cuenta con una tabla con los cálculos de caudal respecto a los niveles medidos con dicha regleta.

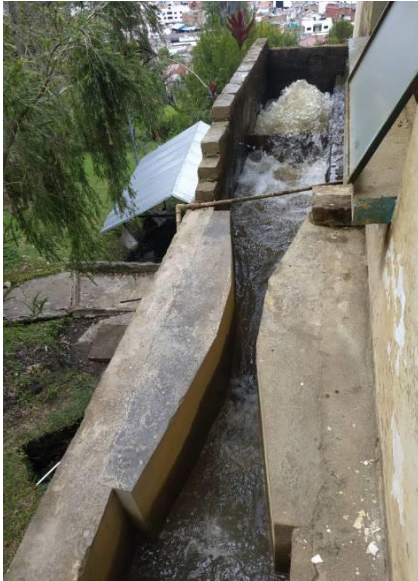
Imagen 8. Componentes de la entrada y dosificación del coagulante en la planta de tratamiento.

Cámara de llegada a la planta y canaleta Parshall

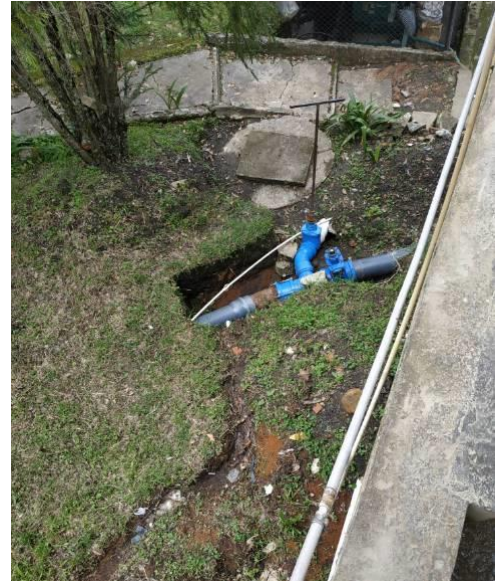
Interconexión a llegada planta

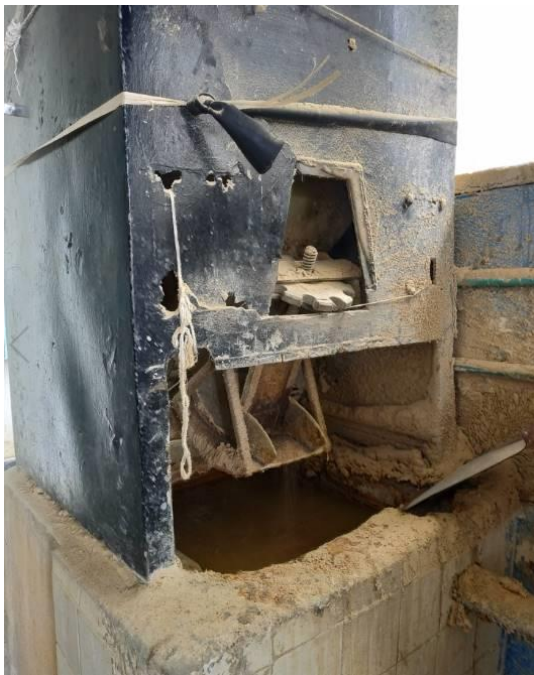
Tolva dosificadora de sulfato de aluminio

Para dicha dosificación se cuenta con una tolva dosificadora y esta cuenta con respaldo en caso de daño o mantenimientos del equipo.

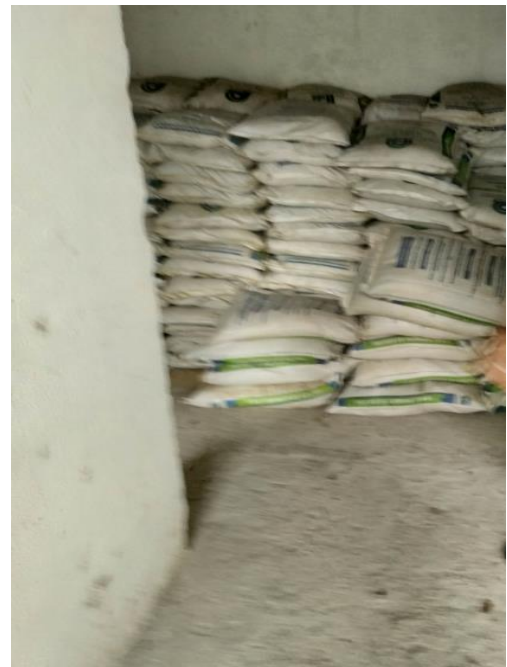
Bodega de almacenamiento sulfato

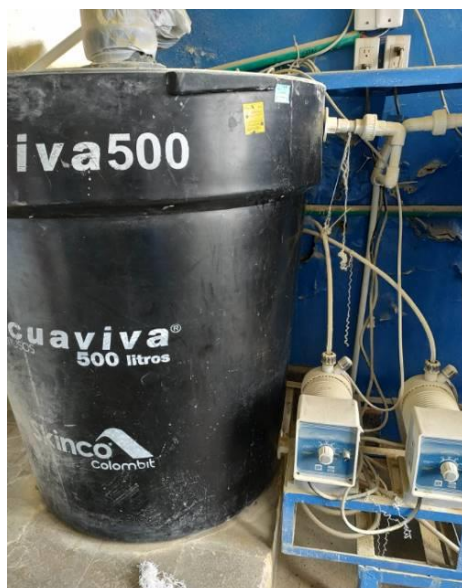
Sistema de Dosificación Hidroxicloruro de Aluminio – en desarrollo

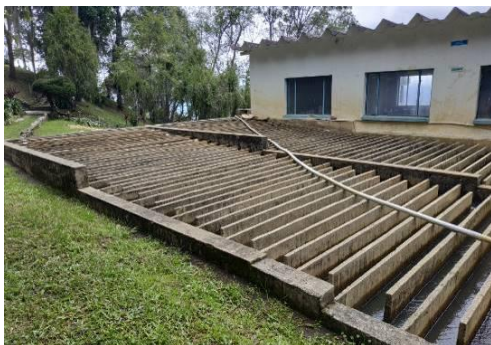
Floculador tipo Alabama

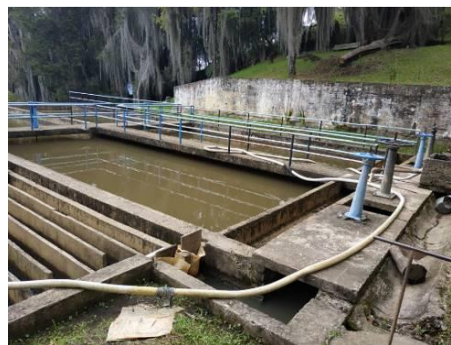
Sistema de sedimentadores

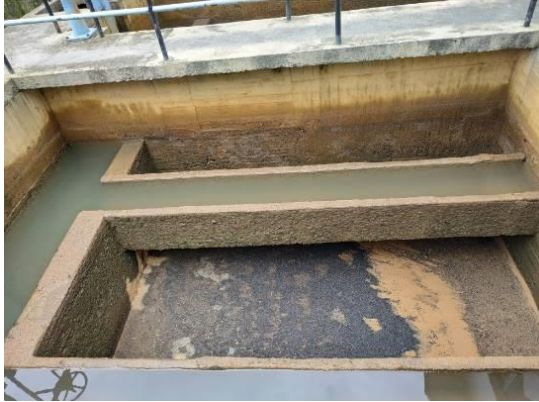
Sedimentador tipo Alabama

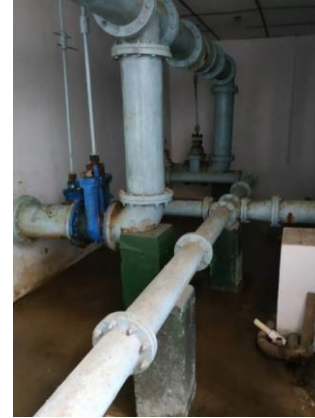
Maniflow de conectividad entre los diferentes procesos de la planta

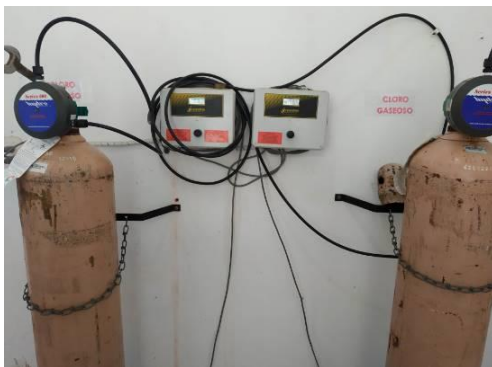
Sistema de dosificación de cloro gaseoso

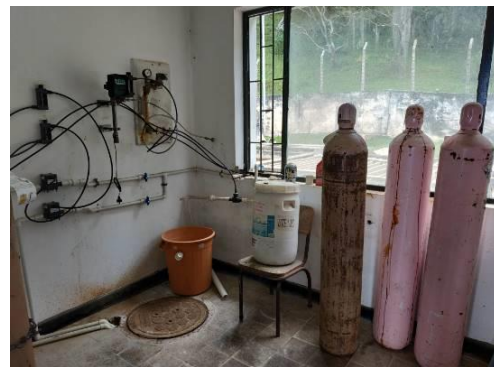
Cilindros de reserva para tratamiento y sistema de dosificación de cloro

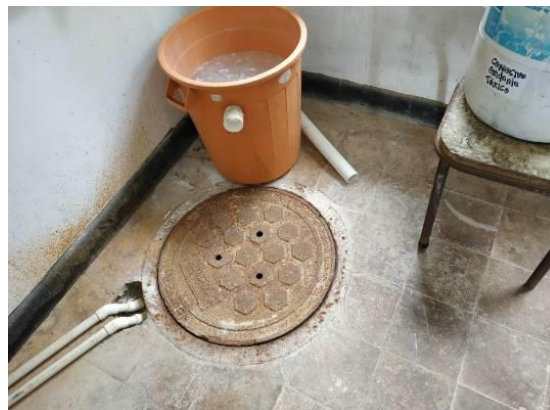
Tanque de Cloración

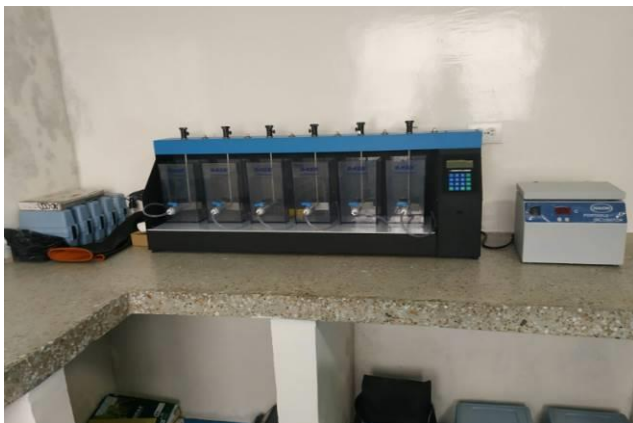
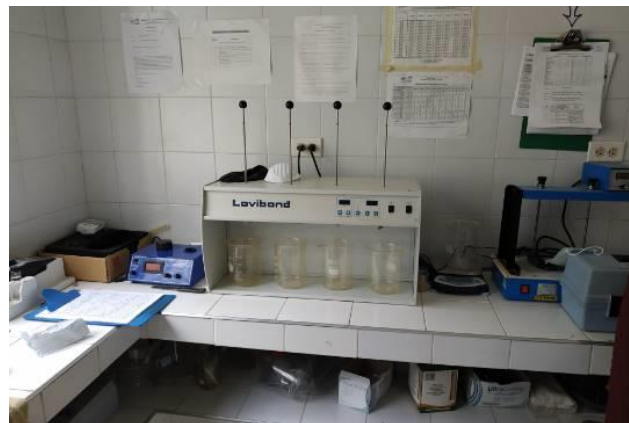
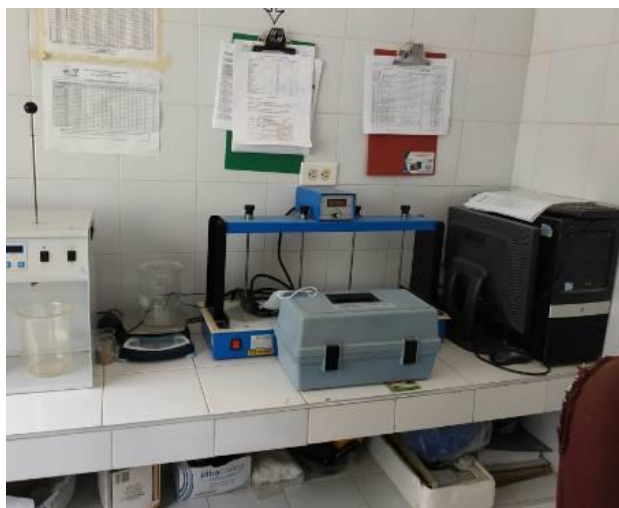
Imagen 10. Equipos de análisis en procesos Planta de Tratamiento

Se pudo verificar que la última calibración de los equipos con que se cuenta se realizó en el año 2016, para las vigencias 2017 y 2018 presuntamente no se realizaron.

Equipo para realizar la prueba de Jarras

Equipos de operación. - Prueba de Jarras

pH-metro – Turbidímetro

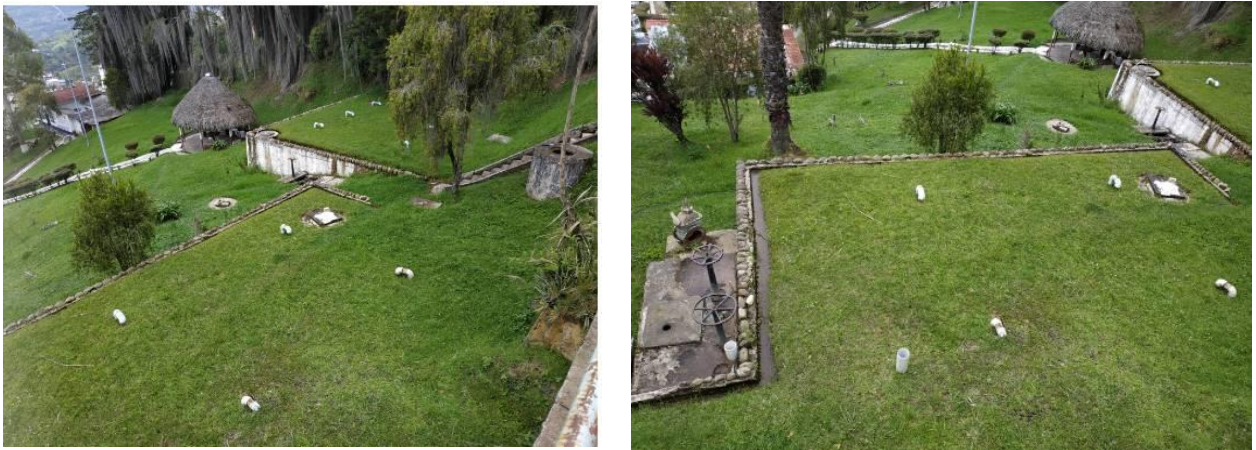
Imagen 12. Tanque de almacenamiento del sistema de acueducto

Con estos dos tanques de almacenamiento se logra la regulación de la presión hacia las tuberías de distribución.

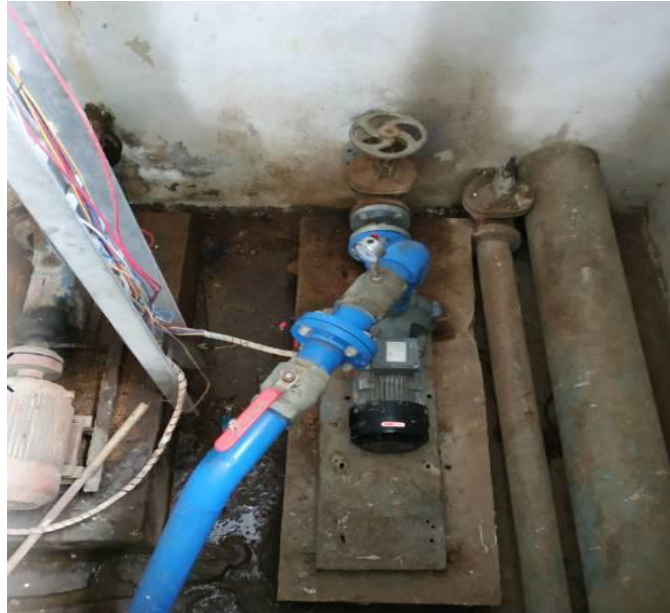
Imagen 13. Sistema de bombeo a la zona alta de la ciudad Barrio Kennedy.

Aunque el sistema se encuentra sobre una placa adyacente al tanque de aguas claras, la cual se encuentra oxidada, en el sistema de bombeo no se evidenciaron fugas en el ensamble del sistema de succión e impulsión, sin embargo, se pudo observar la presencia de charcos de agua por efecto de filtraciones en el tanque adjunto.

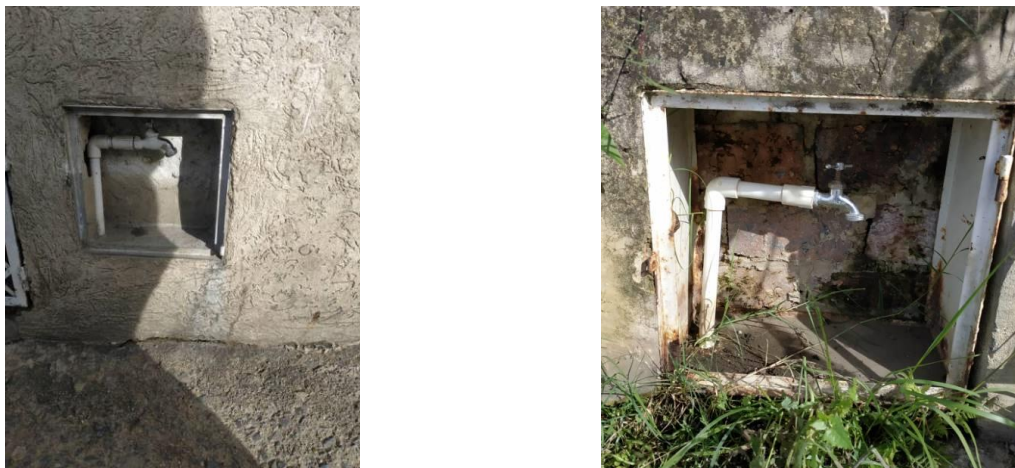
Imagen 20. Puntos de muestreo en la ciudad a renovar

Puntos de muestreo existentes a renovar en la ciudad
Fuente: Registro fotográfico SSPD – visita mayo de 2019

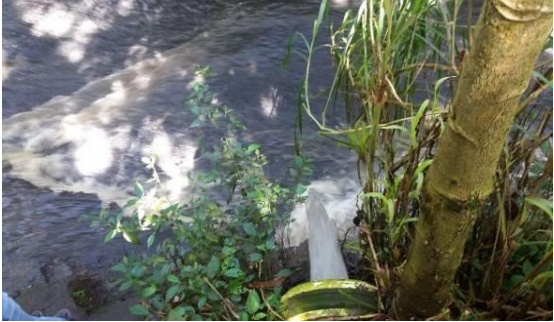
<p data-bbox="427 579 824 632">Coordenadas N6 01.026 W73 40.235 Altura 2142 m.s.n.m</p>	Quebrada Las Flores	<p data-bbox="1101 258 1390 478">En este punto se vierten las aguas residuales del noreste del municipio de Vélez, desde el sector de la cárcel, calle 12 con carrera 4, 5, 6, 7, y carrera 3 con calle 11, 12, 13 y la parte de atrás del hospital.</p> <p data-bbox="1101 506 1370 583">Este punto cubre barrios como La Esperanza, Las Ferias y Kennedy.</p>
Punto 3

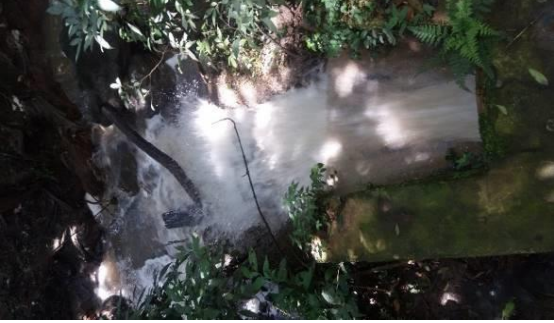
<p data-bbox="427 968 824 1020">Coordenadas N6 00.450 W73 39.863 Altura 1992 m.s.n.m</p>	Quebrada Palenque	<p data-bbox="1101 646 1370 835">En este punto se vierten las aguas residuales generadas desde la calle 12 hasta la bomba La Glorieta, barrio Francisco Benavidez y barrios aledaños.</p> <p data-bbox="1101 863 1357 940">Se realiza el vertimiento directo, a través de una tubería de gress de 6”.</p>

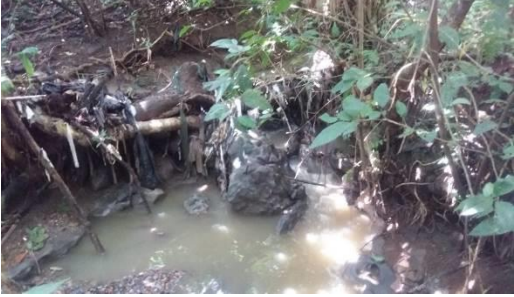
<p data-bbox="427 1331 824 1383">Coordenadas N6 00.489 W73 39.876 Altura 1992 m.s.n.m</p>	Quebrada Palenque	<p data-bbox="1101 1035 1370 1192">Se realiza vertimiento directo, a través de una tubería de gress. Se encuentra ubicado a 70 metros aproximadamente aguas arriba del punto 3.</p>
Punto 5

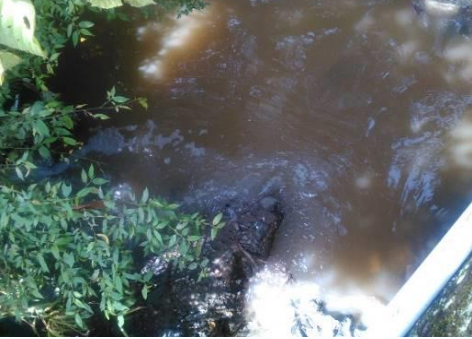
<p data-bbox="427 1736 824 1789">Coordenadas N6 00.533 W73 40.382 Altura 2104 m.s.n.m</p>	Quebrada Palenque	<p data-bbox="1101 1398 1390 1587">En este punto se vierten las aguas residuales producidas en la Planta de Beneficio Animal, una parte de la Glorieta, la plaza de mercado, todo el Barrio Ricaurte y Santa Teresita.</p>

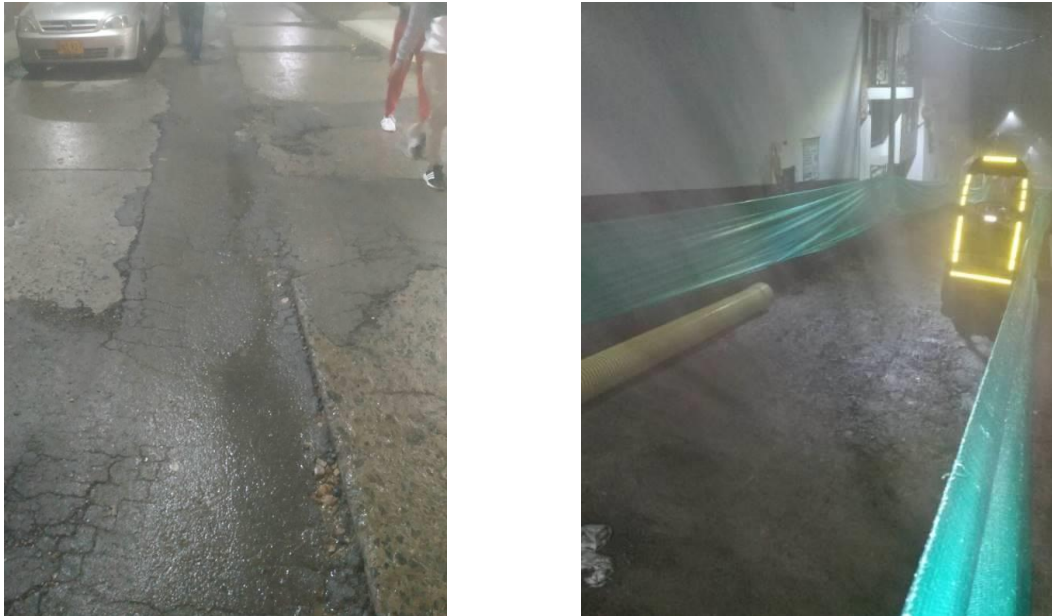
Imagen 22. Instalación de las nuevas redes sistema de alcantarillado

Actualmente el municipio cuenta con un proyecto de separación de redes de alcantarillado sanitario y de alcantarillado pluvial en ejecución, como se puede evidenciar en las siguientes imágenes.

Proceso constructivo e instalación de redes sistema de alcantarillado separado en el municipio
Fuente: Registro fotográfico SSPD – visita mayo de 2019

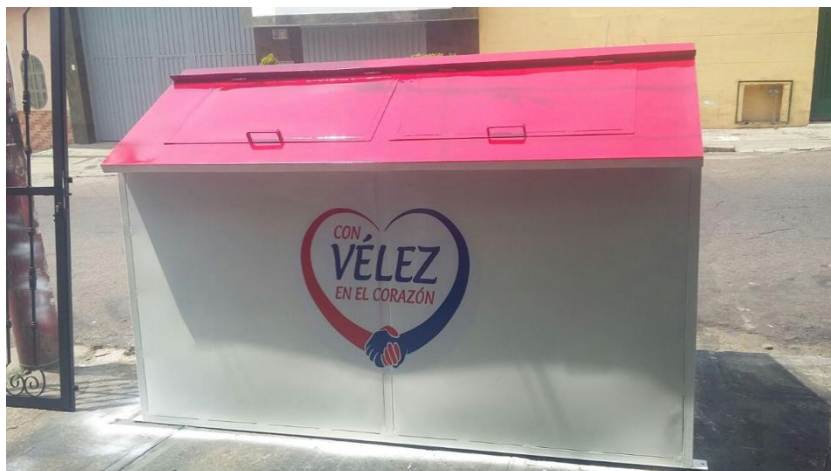
Imagen 23. Contenedores instalados por el municipio en Vélez.

Por otra parte, se identificó el uso de contenedores en el municipio de Vélez, los cuales fueron instalados por el municipio, según lo informado por el prestador durante la visita. Los residuos dispuestos en estos contenedores son recolectados una vez la microrruta encargada pasa por el punto en donde se encuentra instalado:

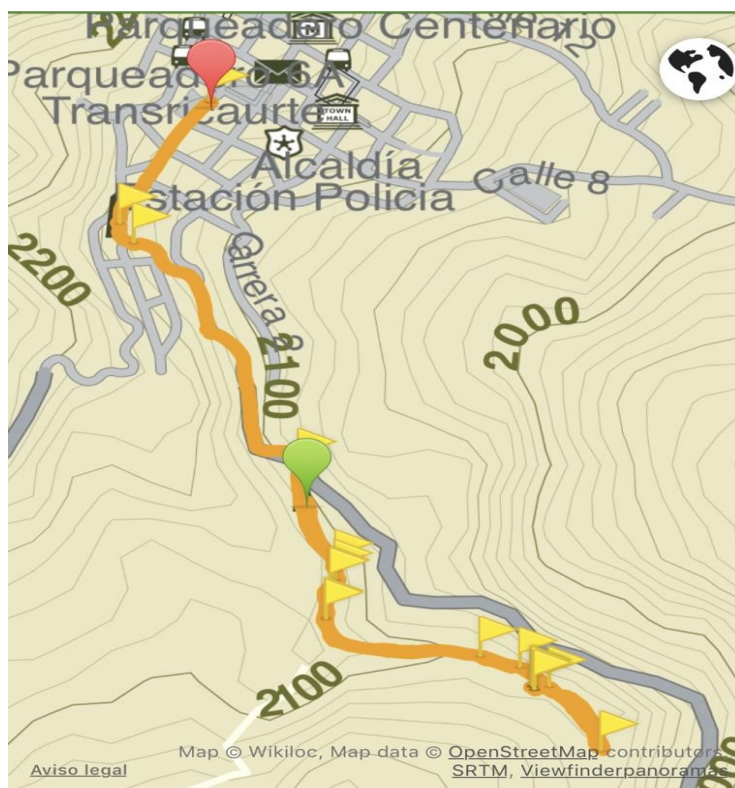
Imagen 25. Trazado GPS de la microrruta de los martes de inorgánicos

Durante esta verificación, no se identificaron zonas con residuos sin recolectar en la ruta seguida.

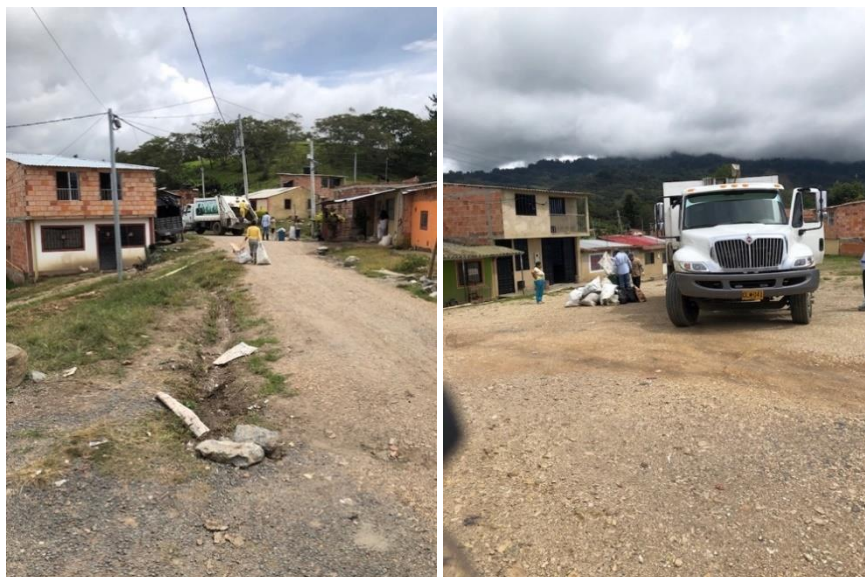
Imagen 29. *Recolección en barrios Chapinero Alto y Sagrada Familia*

En la Imagen 29 se denota cómo algunos de los usuarios del barrio Chapinero trasladaban los residuos hacia el vehículo compactador. De igual forma, se observa el punto de acopio temporal de residuos en el barrio Sagrada Familia. La empresa deberá indicar si en estas zonas se realiza descuento a los suscriptores por la no recolección de los residuos puerta a puerta.

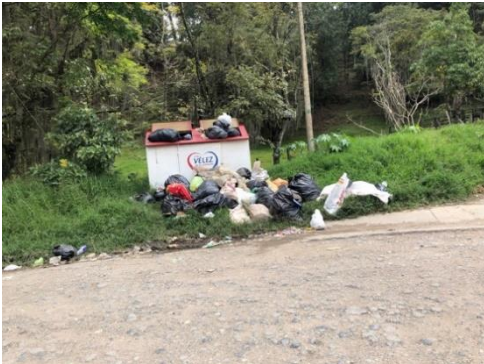
Ubicación	Observaciones	Evidencia fotográfica
Carrera 5 entre calle 7 y 8 – Periferia del municipio	<p>El prestador indicó que el punto se da, en gran parte, por la acumulación de residuos dispuestos por personas desconocidas de la periferia del municipio o del municipio de Barbosa, quienes no son usuarios de EMPREVEL.</p> <p>En el punto se encuentra ubicado un contenedor, el cual al momento de la revisión se encontraba colmatado y con bolsas dispuestas por fuera de este.</p>

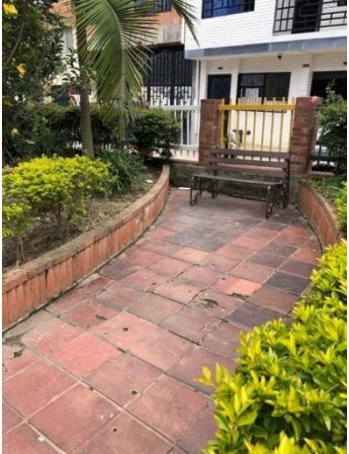
Ubicación	Observaciones	Evidencia fotográfica
Calle 10 entre carreras 5 y 6 – Parque Jose Antonio Galán	<p>El prestador indicó que las personas disponen los residuos en esta zona por fuera de los horarios.</p> <p>Se identificó un cartel indicando que la disposición de residuos en este punto está prohibida.</p> <p>También se identificó en buen estado sanitario el punto, pues no había residuos dispuestos en la zona.</p>

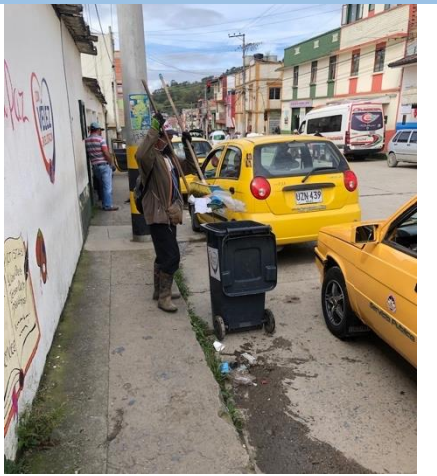
Microrruta	Hora y Fecha	Dirección	Observaciones	Evidencia fotográfica
			<p>de lunes a sábados.</p> <ul style="list-style-type: none"> No se identificaron residuos sin barrer en la zona atendida por la operaria.

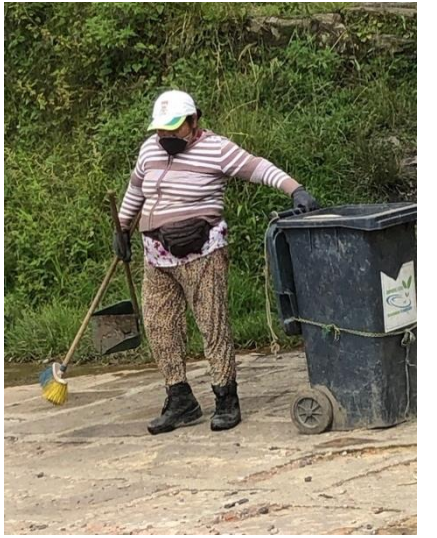
3	9:10 a.m. 28/05/19	Carrera 7 entre calles 10 y 11	<ul style="list-style-type: none"> La operaria portaba elementos de seguridad como gorra, botas, guantes y tapabocas. No contaba con overol reflectivo ni gafas de seguridad. Los elementos utilizados para la actividad de barrido son: carro recolector, costales, cepillo y recogedor. El horario de la ruta informado por el prestador es de 6 am a 12 pm, y de 2 pm a 5 pm en frecuencia diaria de lunes a sábados. No se identificaron residuos sin barrer en la zona atendida por la operaria. El punto verificado se encuentra dentro de la ruta definida en los planos entregados.

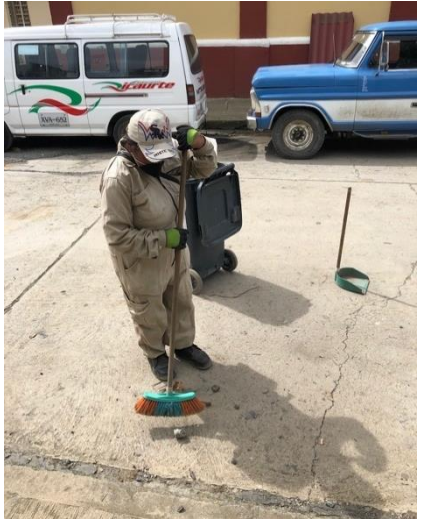
2	9:31 a.m. 28/05/19	Parque principal	<ul style="list-style-type: none"> La operaria portaba elementos de seguridad como gorra, botas, guantes, overol y tapabocas. No contaba con gafas de seguridad. Los elementos utilizados para la actividad de barrido son: carro recolector, costales, cepillo y recogedor. El horario de la ruta informado por el prestador es de 6 am a 12 pm, y de 2 pm a 5 pm en frecuencia diaria de lunes a sábados. No se identificaron residuos sin barrer en la zona atendida por la operaria. El punto verificado se encuentra dentro de la ruta definida en los planos entregados.
