# **EVALUACIÓN INTEGRAL DE PRESTADORES**

**EMPRESA DE SERVICIOS PUBLICOS DE ACUEDUCTO,  
ALCANTARILLADO Y ASEO "GONZALO ROMAÑA PALACIOS" E.S.P.  
S.A – ESPAAAGRP**

**SUPERINTENDENCIA DELEGADA PARA ACUEDUCTO,  
ALCANTARILLADO y ASEO**

**EMPRESA DE SERVICIOS PUBLICOS DE ACUEDUCTO, ALCANTARILLADO Y ASEO  
"GONZALO ROMAÑA PALACIOS" E.S.P. S.A – ESPAAAGRP  
ANALISIS 2018-2017**

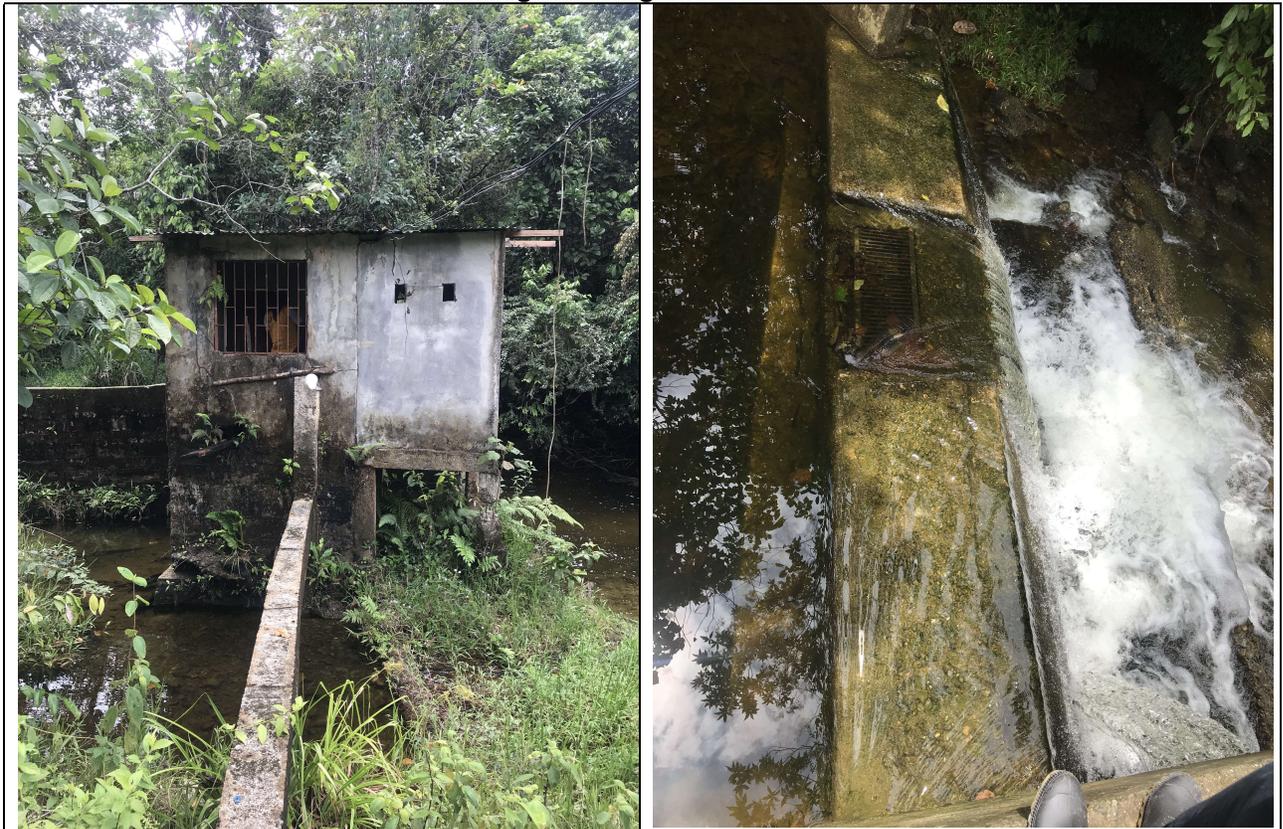
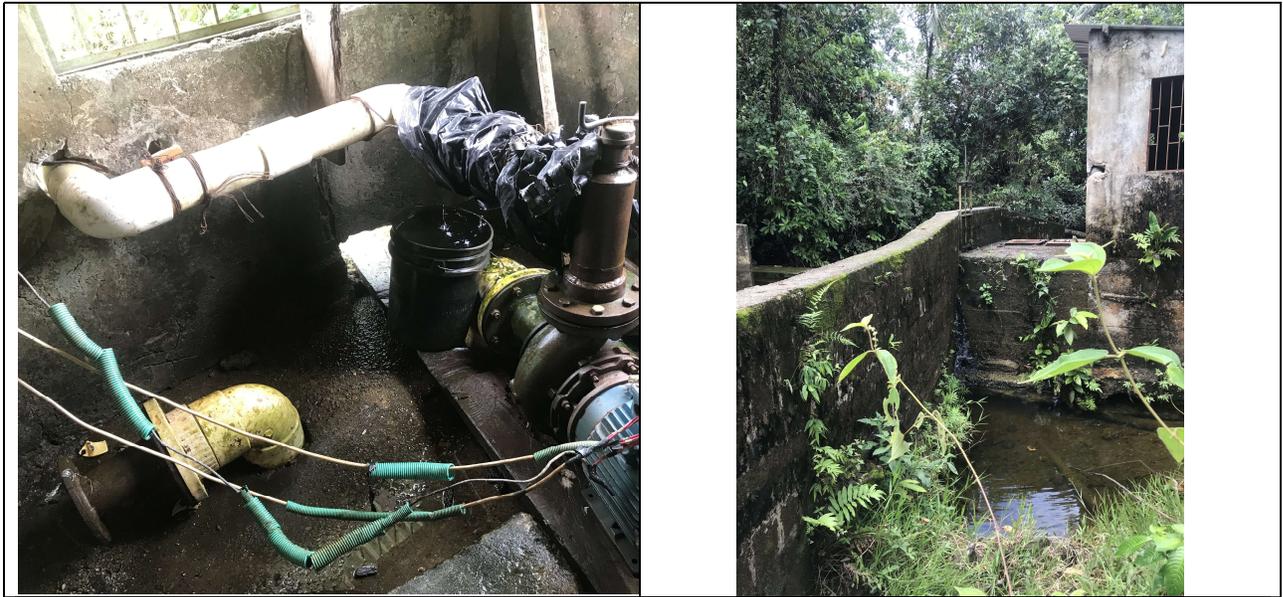
**Imagen 7 Imagen Aducción**

La estación de bombeo se encuentra ubicada después del tanque de almacenamiento 1. Consta de una bomba eléctrica de 5 hp, las cuales tienen tableros de encendido y apagado ubicados dentro de la caseta. El bombeo se realiza todos los días en dos jornadas, desde las 6:00 a.m. hasta las 10:00 a.m.

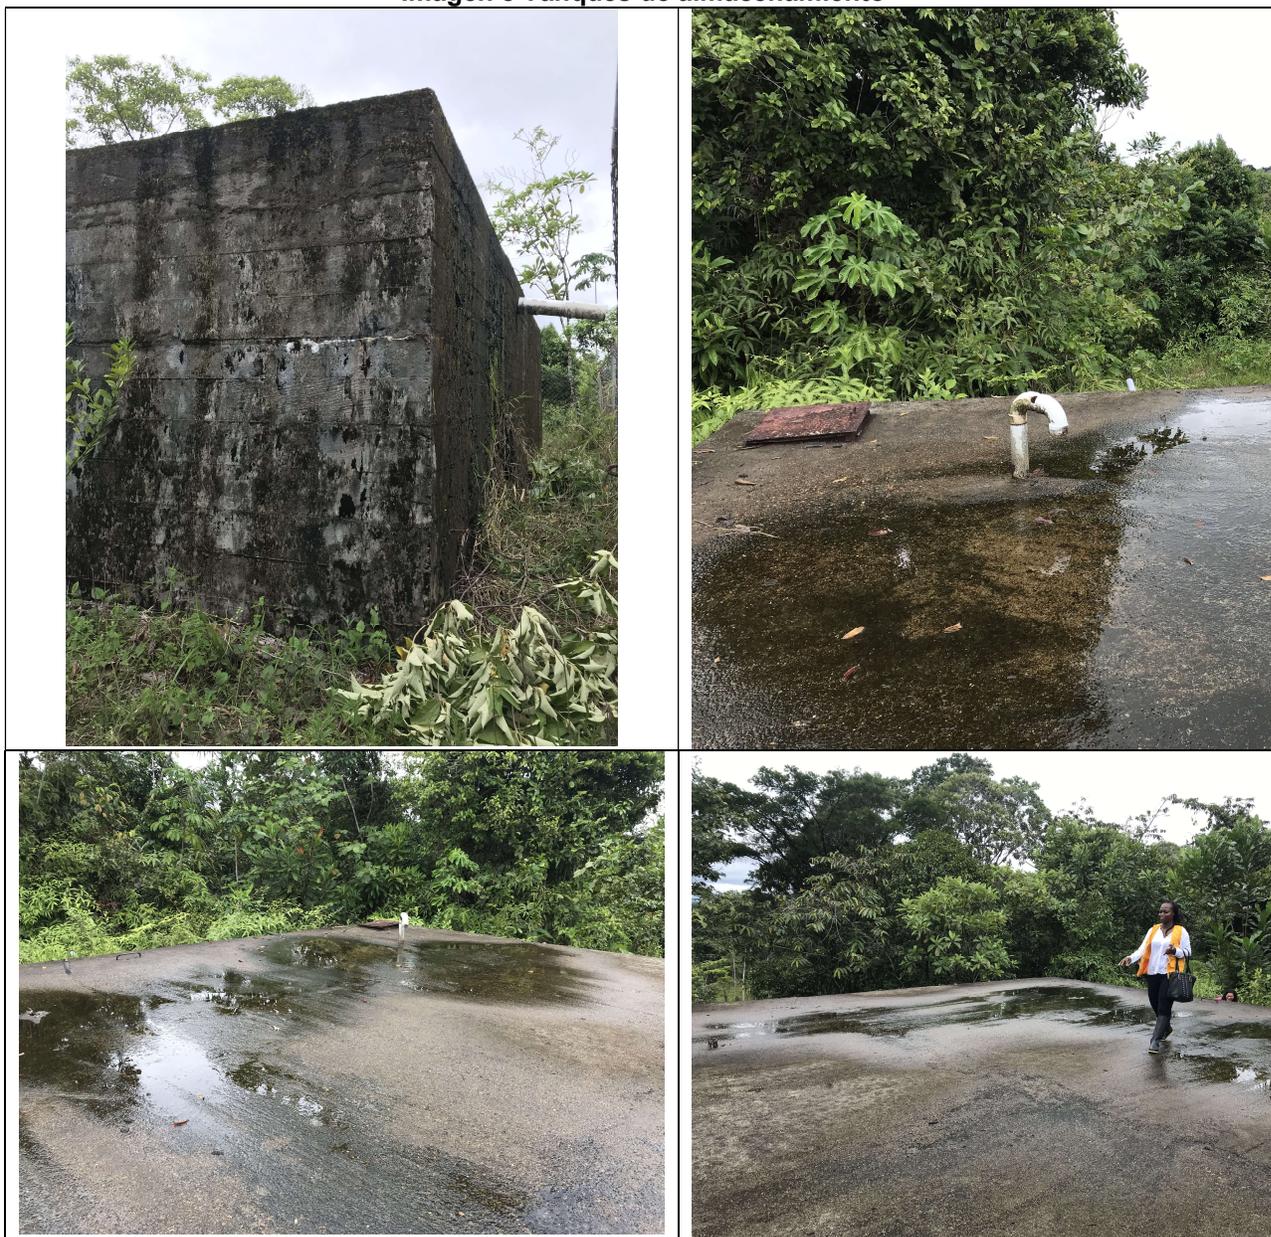
**Imagen 8 Tanques de almacenamiento**

El ingreso del agua se hace a través de un tubo de 6" PVC al igual que la salida con válvula para la red de distribución. El tanque tiene un sistema de rebose en tubería de 6". Tiene una edad de aproximadamente 13 años, el estado actual del tanque es bueno y la frecuencia de mantenimiento es aproximadamente cada 6 meses. Cuando se hace mantenimiento a la infraestructura se realiza suspensión total del servicio aproximadamente 1 día.

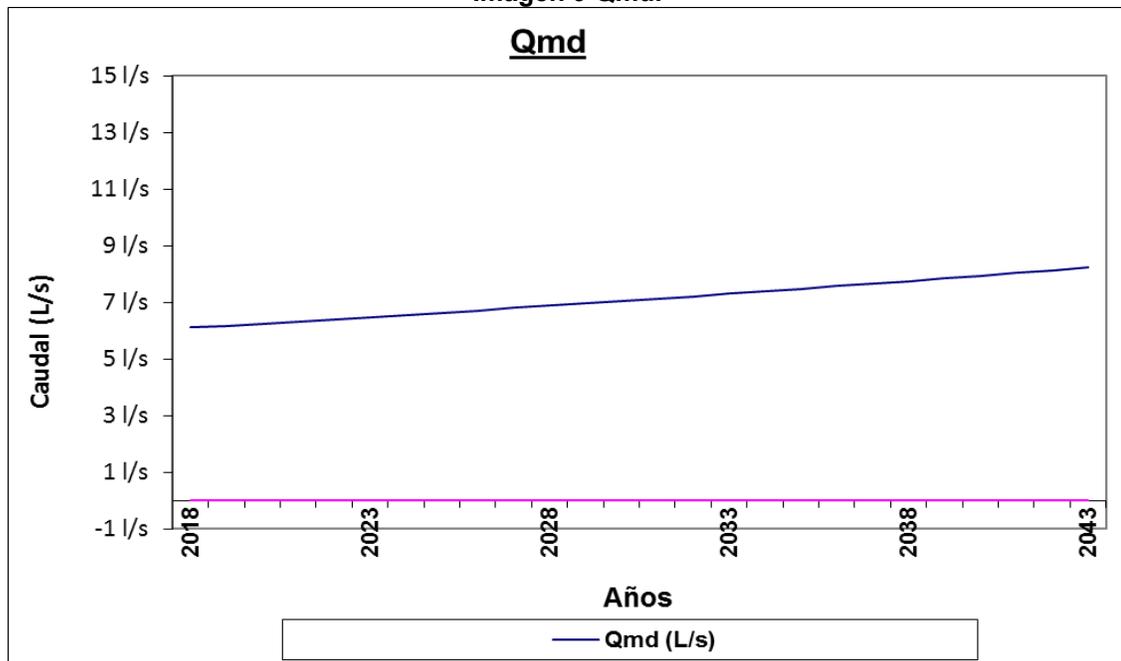
Imagen 9 Qmd.

De acuerdo con lo anterior, actualmente el prestador capta 6.11 l/s para abastecer al total de la población del municipio sin embargo carecen de sistema de tratamiento y estaría captando más de lo concesionado (4 l/s) sin embargo no cuenta con medición de caudales en el sistema.

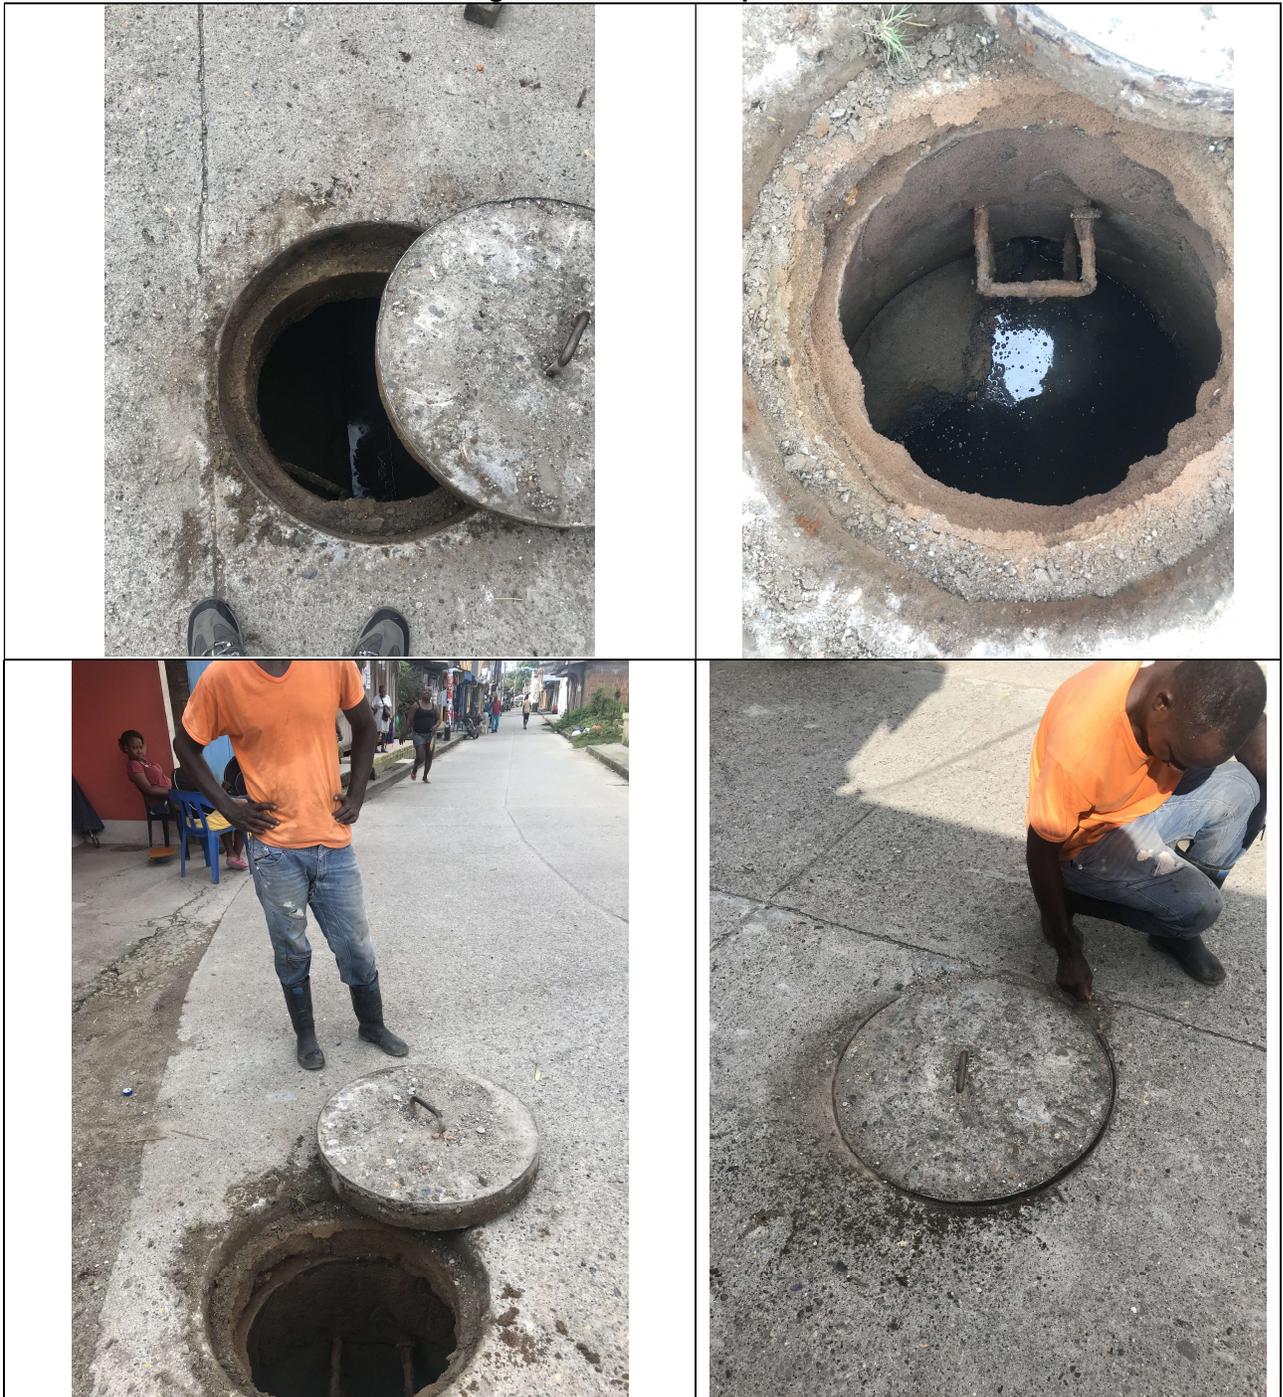
**Imagen 11 Pozos de inspección**

Como se mencionó anteriormente, el prestador no cuenta con un consolidado del censo, inventario o catastro de pozos de inspección, ni con los instrumentos técnicos que permitan conocer con certeza sus características, edad y estado actual. Los pozos, cámaras de inspección o manholes que fueron verificados, se encuentran en estado estructural operativo, presentando integridad en sus paredes internas y accesorios presentes (cuello, cono, herrajes y tapas).

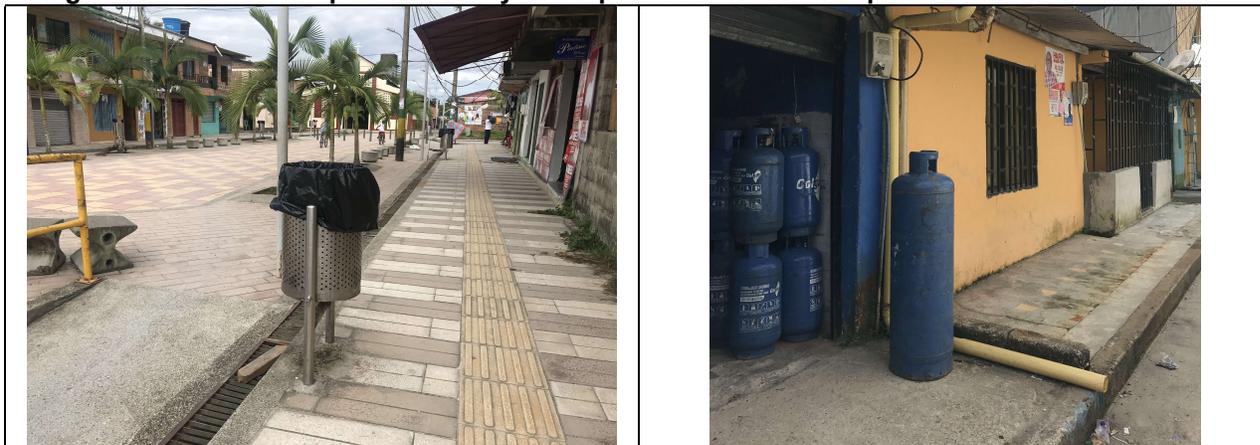
#### **Imagen 14 Estado de limpieza de vías y áreas públicas en el municipio de Cantón de San Pablo**

Manual. Se realiza en las vías adyacentes la vía pavimentada principal del municipio y en el parque principal del municipio.

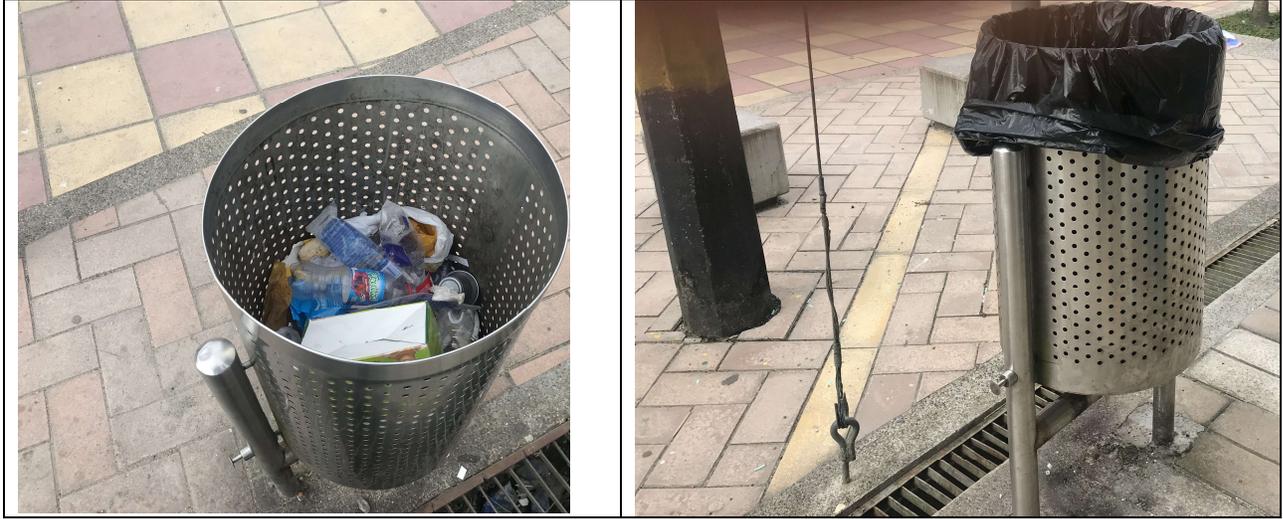
**Imagen 15 Cestas Públicas**

Al respecto, el prestador tiene bajo su responsabilidad el mantenimiento de las cestas públicas, instaladas por el ente territorial en los parques y vías del municipio.

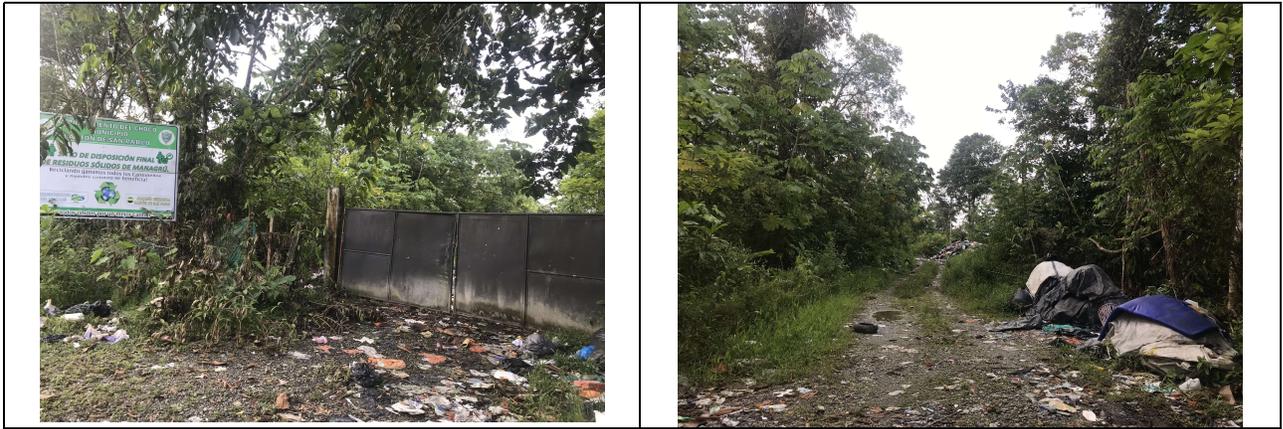
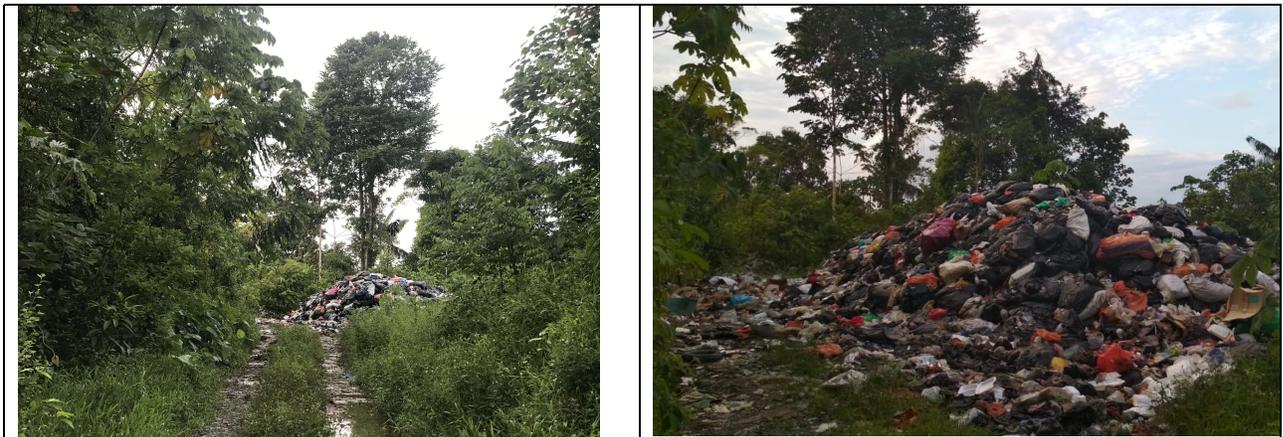
### **Imagen 16 Relleno sanitario Municipio de El Cantón de San Pablo**

En desarrollo de la visita de inspección realizada al prestador Municipio de El Cantón de San Pablo el prestador informa que actualmente se está utilizando como botadero a cielo abierto, no realiza pesaje ni tiene evidencia de las toneladas dispuestas en el relleno, afirma que por falta de maquinaria no han podido realizar la disposición correcta de los residuos en el relleno. Es de tipo celda transitoria, inicio actividades en el año 2017 y recoge los residuos de Managú (cabecera municipal del Municipio de el Cantón de San Pablo) y Puerto Perve, no cuenta con reglamento operativo, las vías de ingreso al relleno no están pavimentadas, cuenta con un sistema de drenaje estilo espina de pescado que lleva el agua a un pozo séptico, no cuenta con señalamiento de las áreas de la celda, cuenta con vaya donde se identifica el nombre del relleno y el municipio, cuenta con cerramiento mediante alambre de púas y puerta metálica. No existen medidas para detectar el ingreso de residuos peligrosos. Solamente labora la persona que lleva la volqueta no cuenta con más operarios en el relleno, y el prestador informa que cuenta con la dotación necesaria para el ingreso al sitio de disposición, no se efectúa cubrimiento de los residuos, no se realiza manejo de gases, no se realiza control de vectores y se puede identificar plagas en el relleno durante la visita, no se realiza control de olores, el manejo de lixiviados se realiza mediante pozo séptico, no hay registro de operaciones en el sitio de disposición, se realizó última caracterización de los residuos sólidos en el 2014.
