# **EVALUACIÓN INTEGRAL DE PRESTADORES**

**LIMPIEZA METROPOLITANA S.A. E.S.P.**

**SUPERINTENDENCIA DELEGADA PARA ACUEDUCTO,  
ALCANTARILLADO Y ASEO**

**Bogotá, D.C, diciembre de 2020**

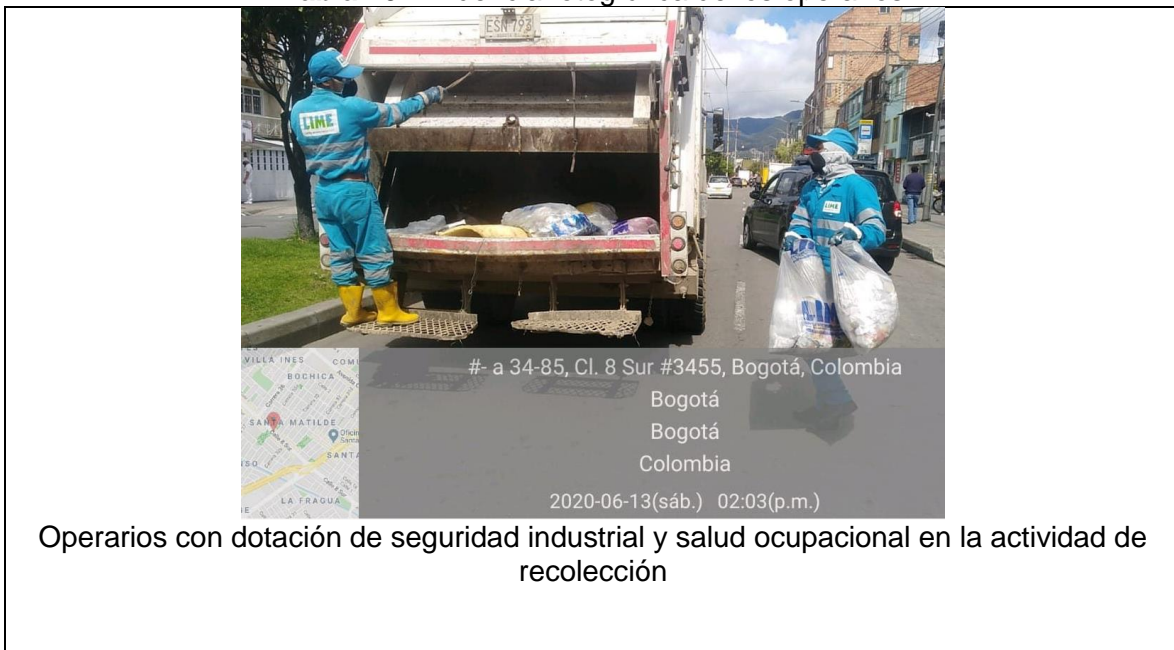
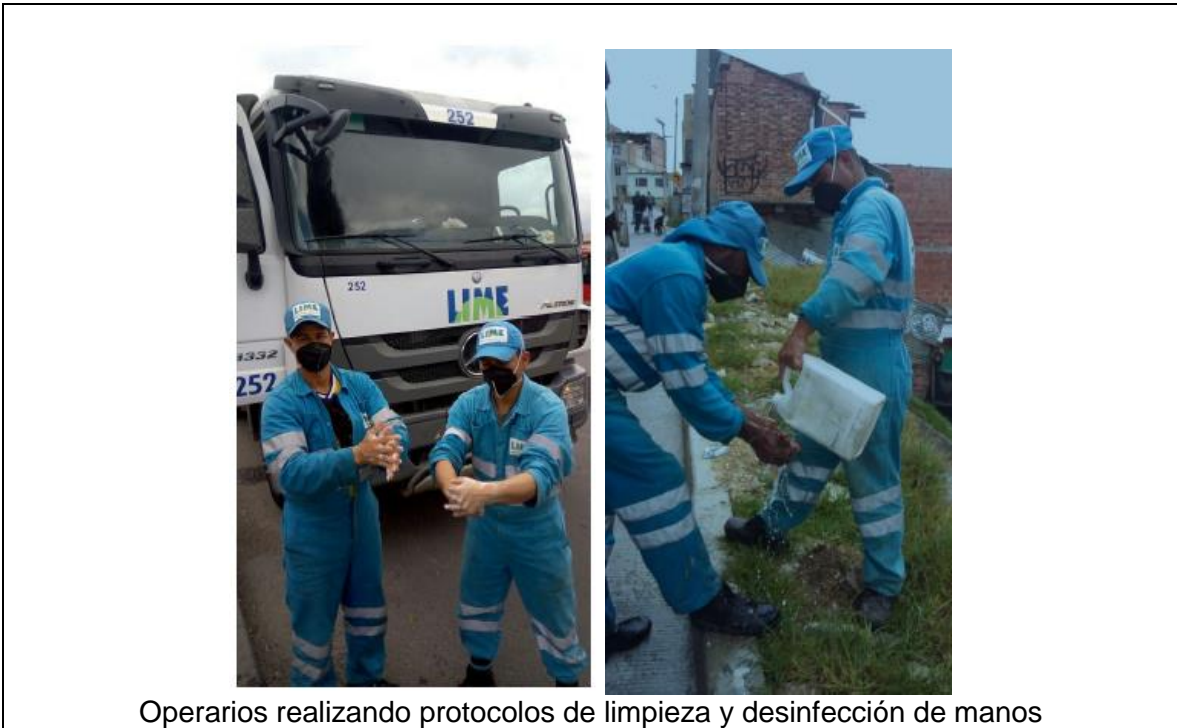
**Tabla 40.** Evidencia fotográfica de los operarios

Operarios realizando protocolos de limpieza y desinfección de manos

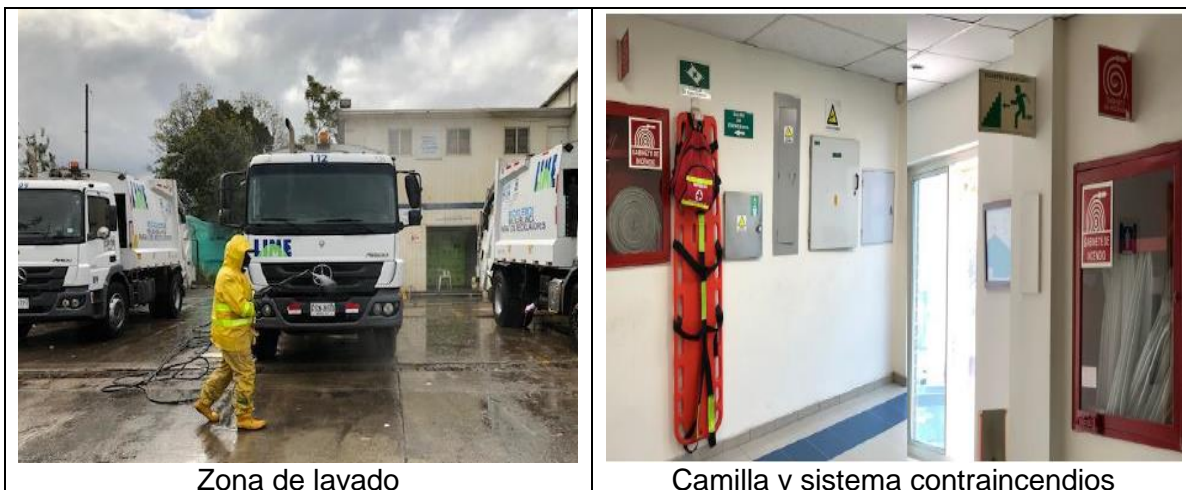
**Tabla 47.** Evidencia fotográfica de la base de operaciones

BASE DE OPERACIONES UBICADA EN LA CARRERA 62 # 19 – 04 INTERIOR 4 BOGOTÁ D.C.	
  <p>Zona de parqueo</p>	  <p>Almacén de insumos para la prestación del servicio y señalización de áreas</p>

Zona de lavado

Camilla y sistema contra incendios

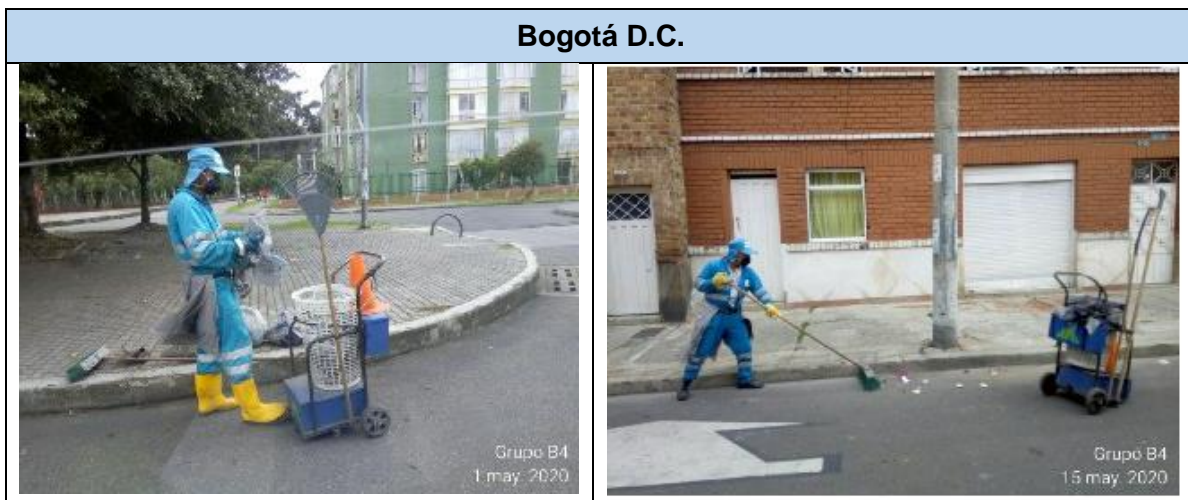
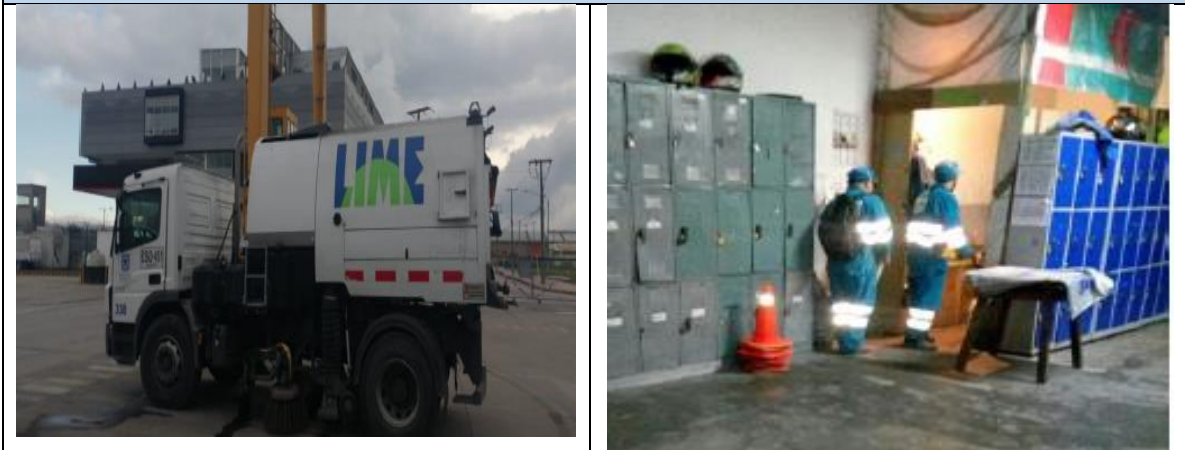
**Tabla 50.** Evidencia fotográfica de verificación de la actividad de barrido y limpieza

El prestador aportó evidencias de la ejecución de la actividad de barrido realizada mes a mes por localidad para lo corrido del 2020, al respecto se observaron los elementos utilizados para el desarrollo de la actividad, operarios que desarrollan la labor con elementos de seguridad industrial.

De acuerdo con lo identificado en la información aportada, no se evidencian presuntos incumplimientos en la ejecución de la actividad respecto al artículo 2.3.2.2.2.4.59. del Decreto 1077 de 2015.

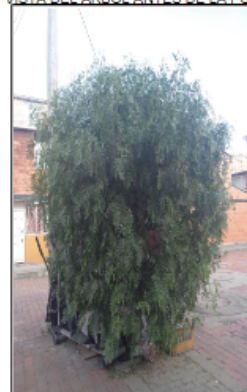
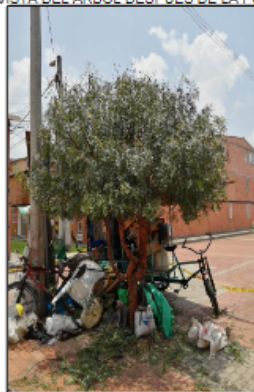
9 Raíces Extranguladoras	<input checked="" type="checkbox"/>							
VISTA DEL ARBOL ANTES DE LA PODA					VISTA DEL ARBOL DESPUES DE LA PODA

Fecha Registro Fotografico   13/01/2020					Fecha Registro Fotografico   27/03/2020								
CONCEPTO TECNICO													
Se Realizo Por :		Inclinación Severa Hacia Estructuras			Mantenimiento De Individuos Jovenes			<input checked="" type="checkbox"/>					
		Problemas De Seguridad En La zona			Disminuir Competencia Con Otros Individuos Arbóreos			<input type="checkbox"/>					
		Minimizar Riesgos De Volcamiento			Descripción De Otras Causas :								
		Otros											
CONTRATISTA : <b>LIME S.A</b>					OBSERVACIONES GENERALES								
ELABORÓ		ORTIZ VELA ANDRÉS ALEJANDRO											
Firma

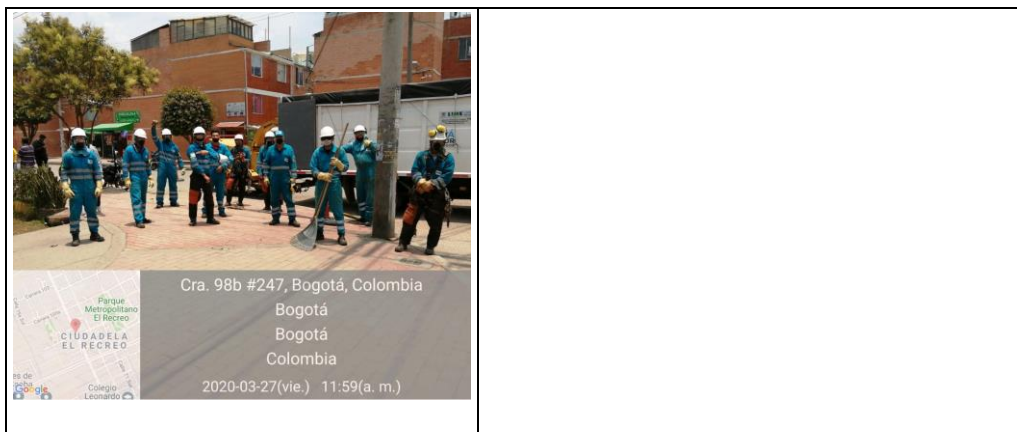
**Tabla 52.** Verificación actividad de poda de árboles

REGISTRO FOTOGRÁFICO	OBSERVACIONES
 	<p>Se identificó demarcación del área intervenida.</p> <p>Se identifica valla informativa que contaba con los datos del objeto de la labor, el nombre del prestador.</p> <p>Se diligencian formatos de registro del momento antes y después de la poda de los árboles.</p> <p>Dentro de los registros fotográficos de la actividad no se evidencia el uso de malla de protección.</p> <p>El personal a cargo de la labor cuenta con elementos de protección personal como casco, botas, tapabocas, gafas de seguridad, overol reflectivo.</p>

Dado lo anterior, se identifica un presunto incumplimiento del artículo 2.3.2.2.2.6.71. del Decreto 1077 de 2015 en lo referente a la malla de protección. Adicionalmente, la empresa deberá aclarar la diferencia entre el número de individuos en el inventario entregado y la información del PGIRS.

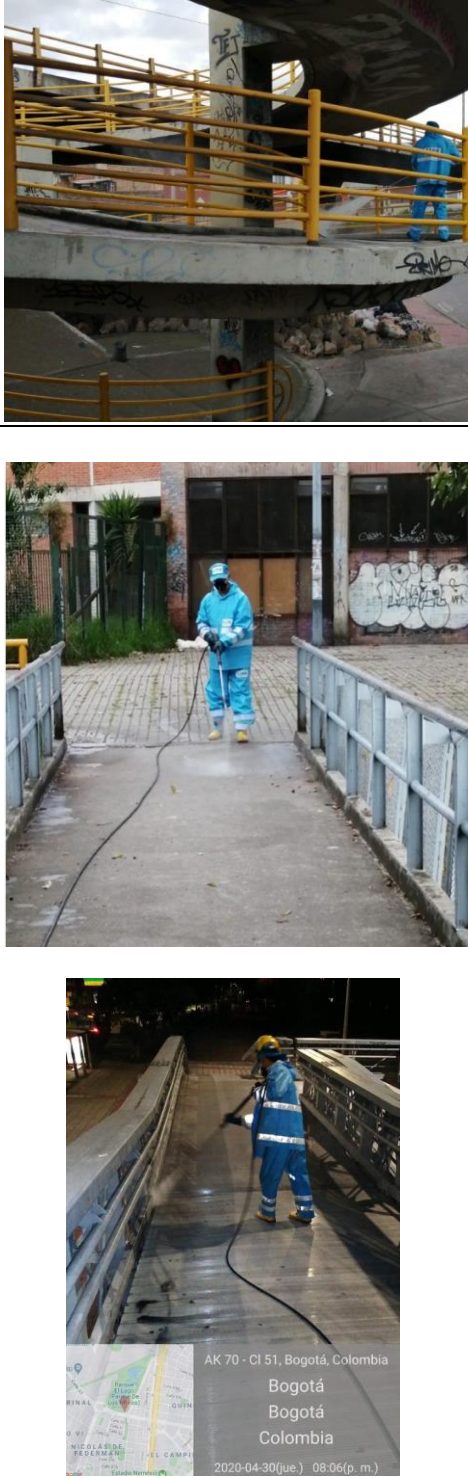
**Tabla 53.** Verificación actividad de lavado de áreas públicas

<p>El personal a cargo de la labor cuenta con elementos de protección personal como gorra, botas, tapabocas, gafas de seguridad, overol reflectivo.</p>

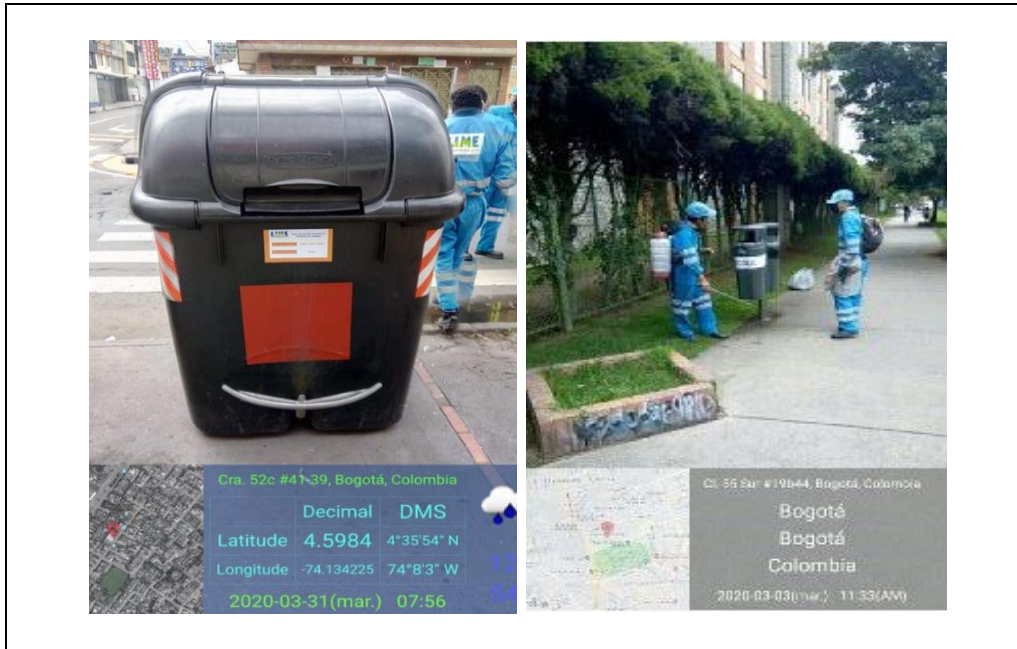
**Tabla 54.** Registro fotográfico cestas y contenedores LIME S.A. E.S.P.

El prestador remitió evidencia fotográfica del mantenimiento de los contenedores, que incluye actividades como: la desinfección, lavado, reparación, limpieza externa. Se observa que el prestador maneja adhesivos distintivos de la empresa en los contenedores en los que se registra el mantenimiento realizado.

De acuerdo con lo anterior, se presume cumplimiento de lo establecido en los artículos 2.3.2.2.2.4.57. y 2.3.2.2.2.4.58. del Decreto 1077 de 2015.
