EVALUACIÓN INTEGRAL DE PRESTADORES
EMPRESA DE SERVICIOS PÚBLICOS DE
PAMPLONA S.A. E.S.P.

Superservicios
Superintendencia de Servicios
Públicos Domiciliarios

**SUPERINTENDENCIA DELEGADA PARA ACUEDUCTO,
ALCANTARILLADO Y ASEO**

Bogotá, agosto 2019

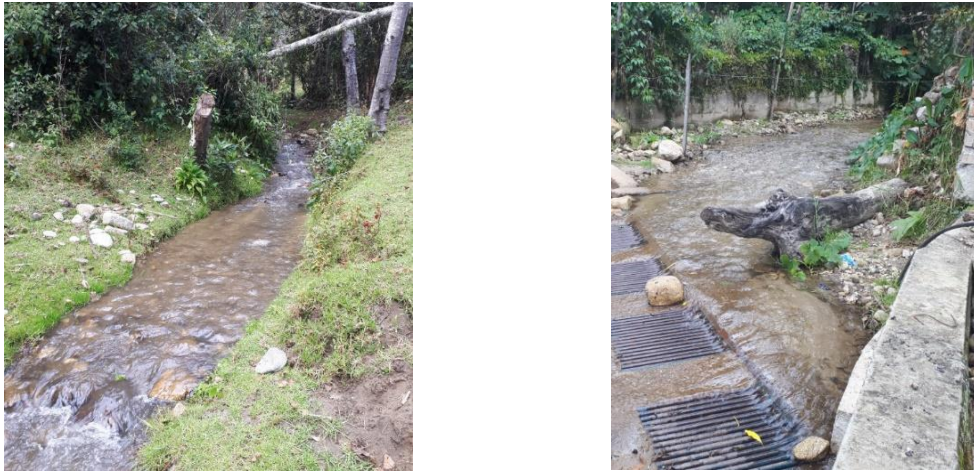
Imagen 4. Quebradas Rosal y Cariongo

La Planta Cariongo se abastece de dos fuentes superficiales denominadas Quebrada Cariongo y Quebrada Rosal.

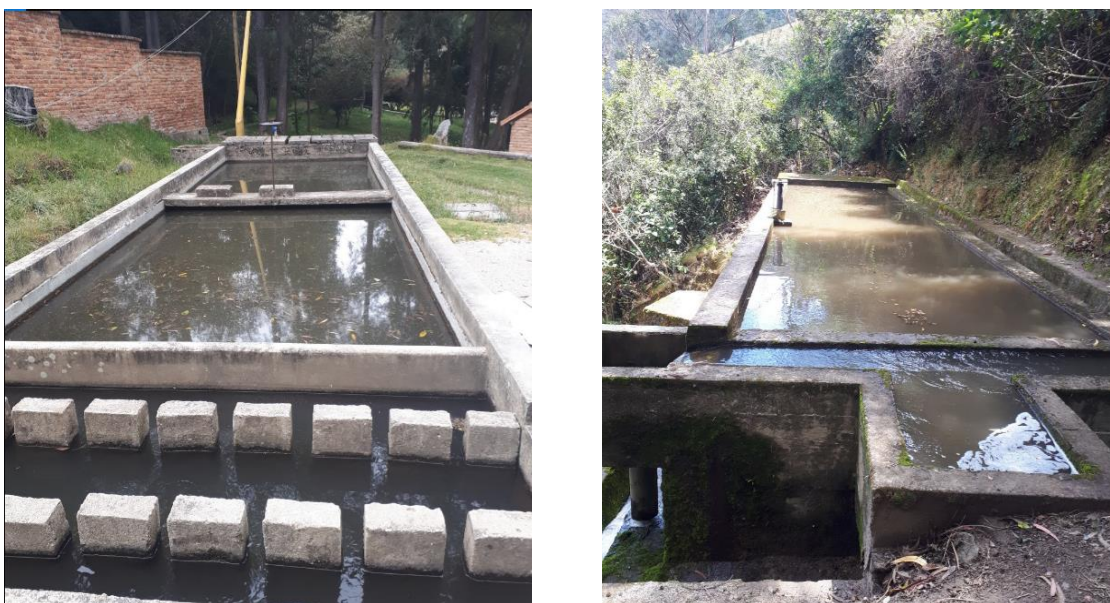
Imagen 6. Desarenadores Quebrada Cariongo y Rosal

Ahora bien, en la visita realizada los días 27 y 28 de febrero de 2019 se evidenció que a este sistema se le realizan regularmente mantenimientos que consisten en retiro de arenas, sin embargo, esta actividad no es registrada en bitácoras para verificar su ejecución. Por otro lado, se evidenció un programa de mantenimientos del sistema en general.

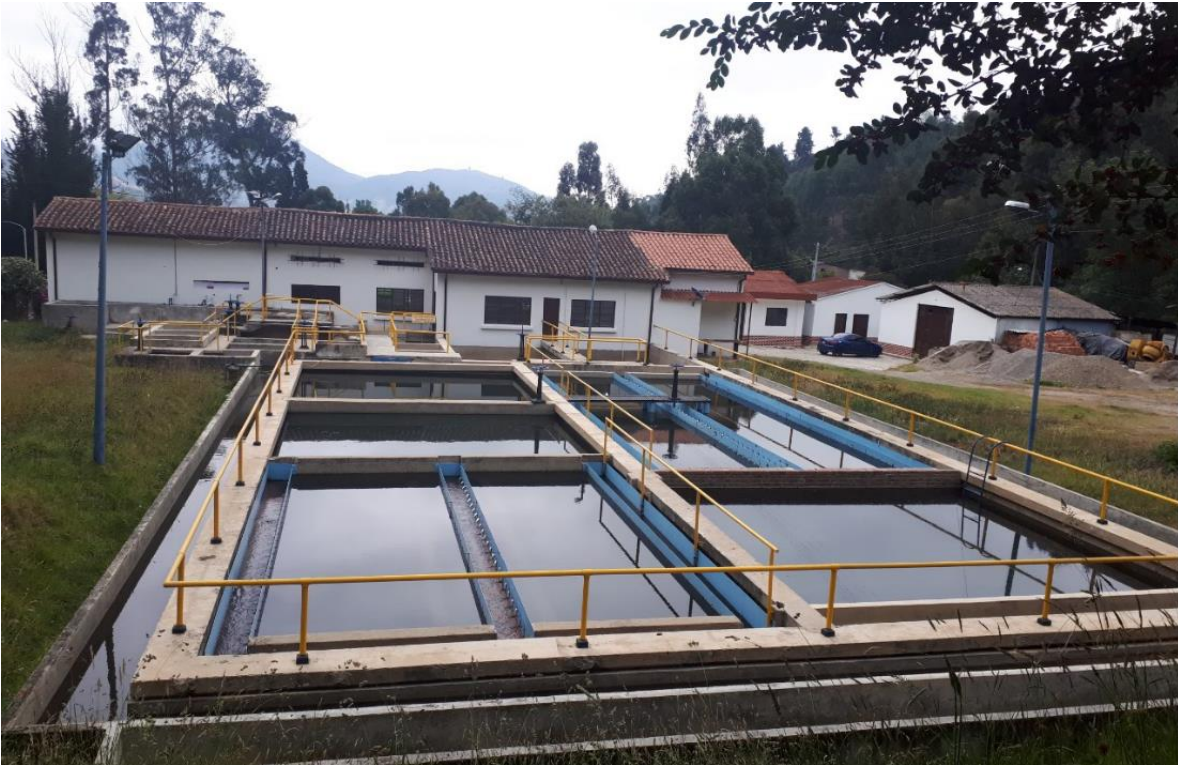
Imagen 7. PTAP Cariongo

La medición de caudales se realiza por medio de Canaleta Parshall, la cual permite calcular el caudal según la altura de la lámina de agua. Una reglilla permite leer el nivel o altura de agua en cm, el cual es reemplazado en la fórmula de aforo del canal, para saber el caudal de entrada en Litros por segundo. El Canal Parshall, tiene un largo de 1,87 m.

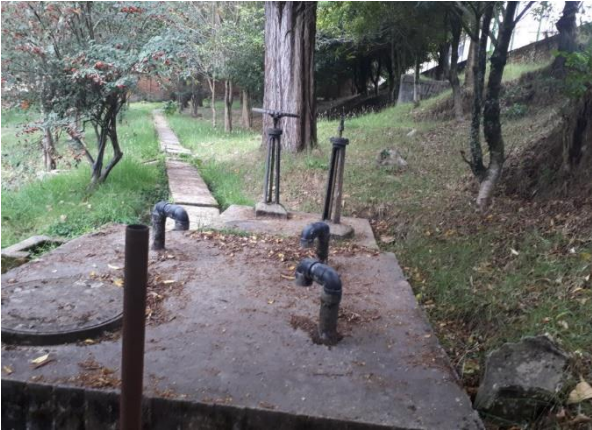
Imagen 8. Planta de tratamiento de agua potable.

Entrada Conducción

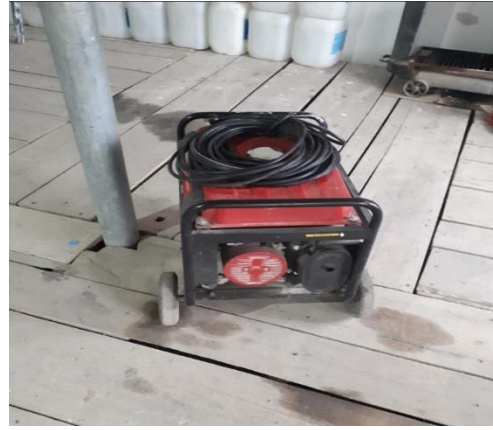
Planta eléctrica portátil.

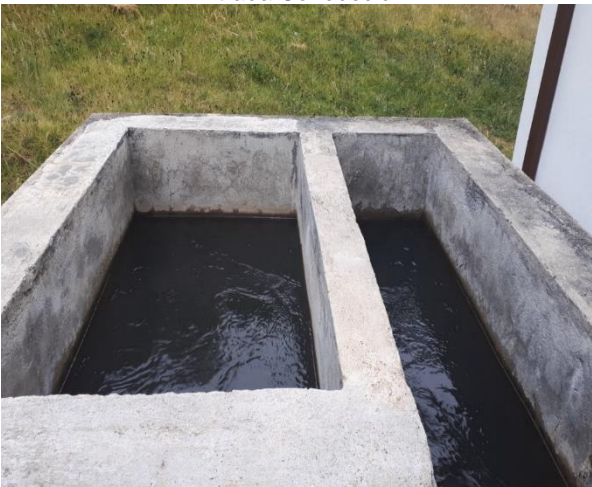
Entrada a PTAP

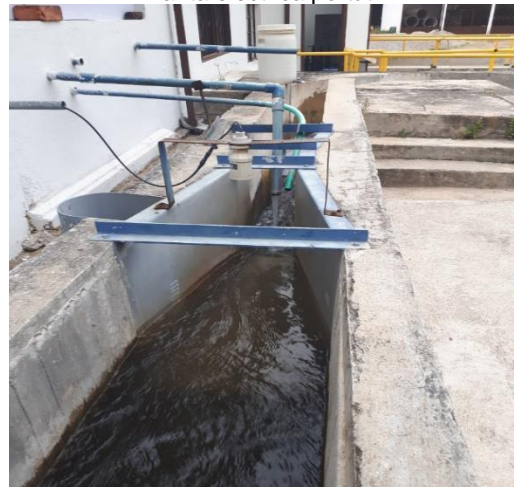
Canaleta

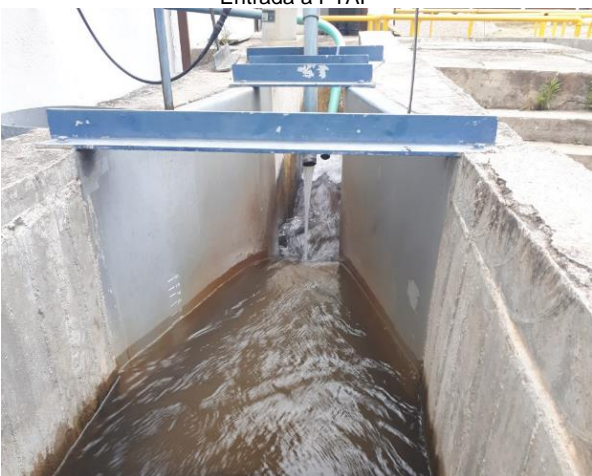
Aplicación PAC

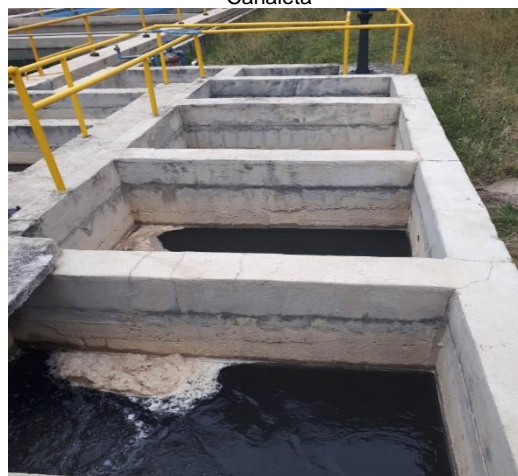
Floculadores.

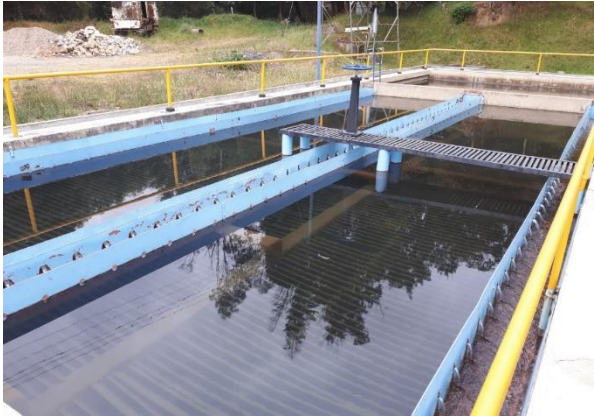
Sedimentadores

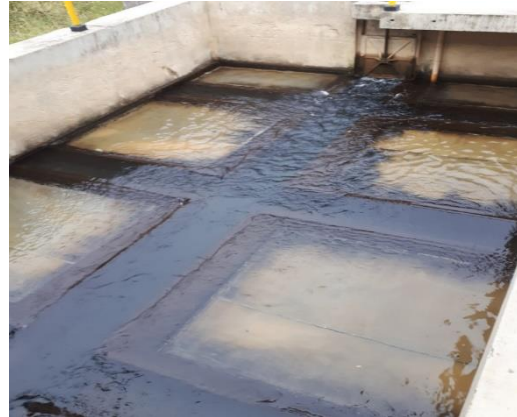
Filtros rápidos.

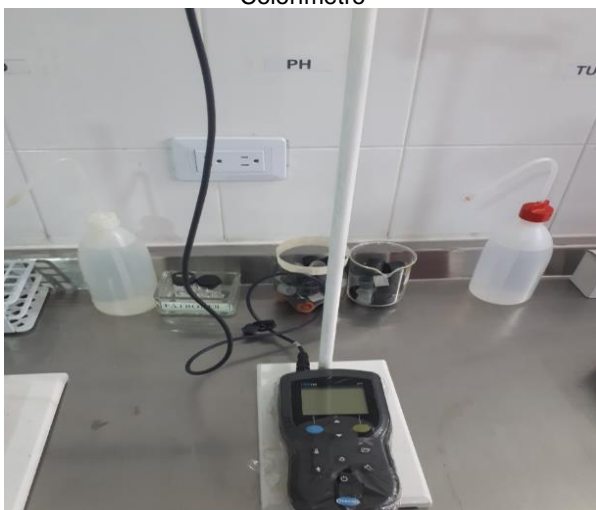
pHmetro

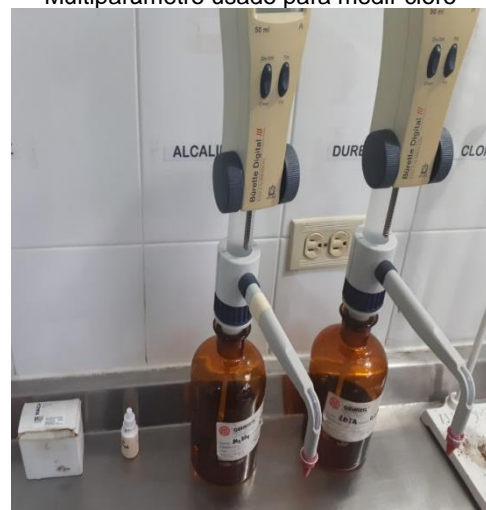
Pruebas de alcalinidad y dureza

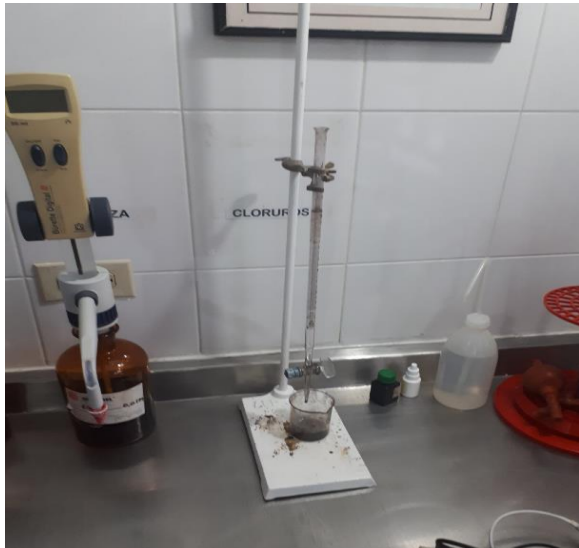
Ensayo de cloruros

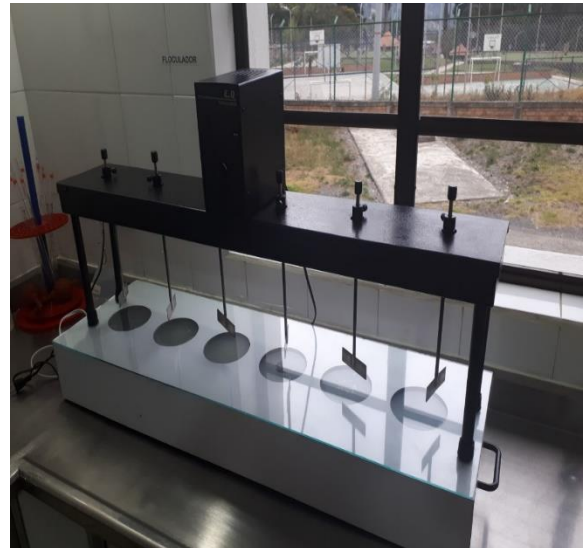
Prueba de jarras

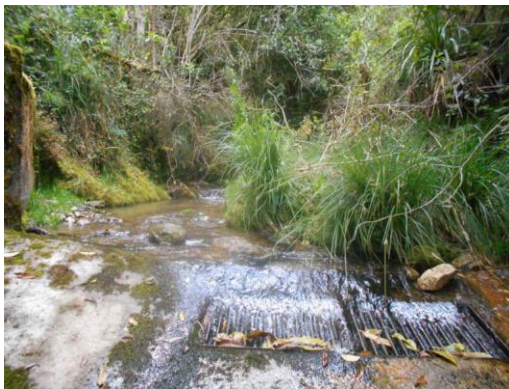
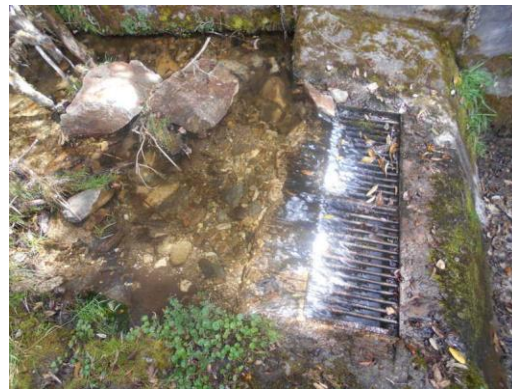
Imagen 12. Estructura de captación

La planta Monteadentro se abastece de dos quebradas, que son El Mono y Potreritos, que vienen del Páramo García, allí cada una de las quebradas posee una bocatoma o rejilla de fondo que extrae la cantidad de agua necesaria para su tratamiento.

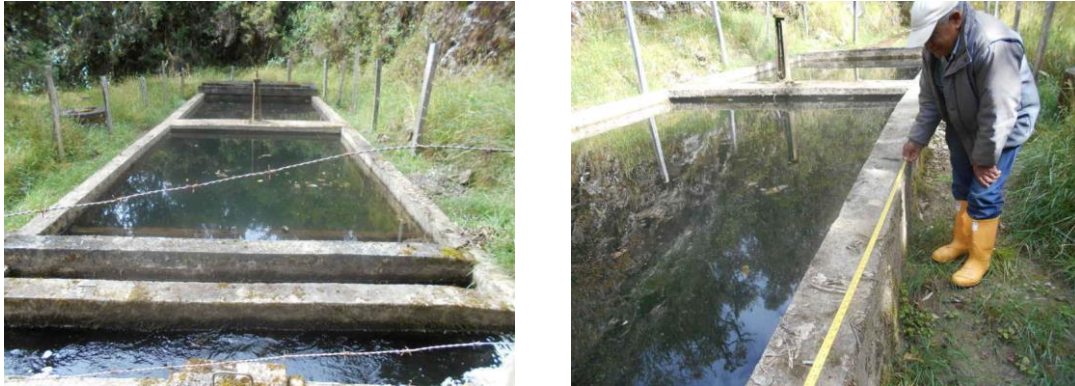
Imagen 13. Desarenadores El mono y Potreritos.

Cada una de las captaciones, cuenta con un Desarenador, construido en concreto de forma rectangular con cuatro zonas definidas: Zona de quietamiento (entrada), Zona de sedimentación, Zona de lodos, y zona de salida de agua. La aducción es el tramo de conducción de agua cruda, para las dos captaciones es en PVC de 8 y 10 pulgadas. En el sitio conocido como el Boquerón las dos aducciones se unen para continuar en una sola tubería hasta la planta de tratamiento. Debido al recorrido y a la altura, posee varias cámaras de quiebre permitiendo disminuir la presión con que llega a la planta.

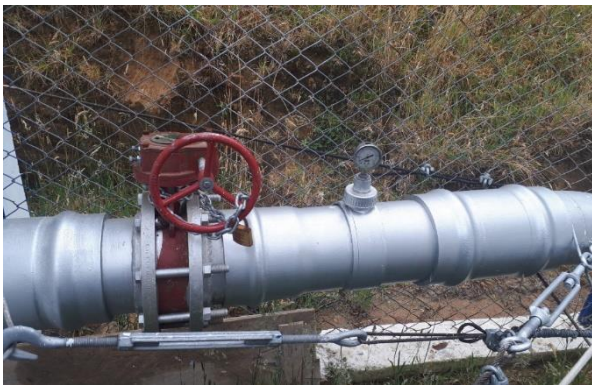
Imagen 14. Planta de tratamiento de agua potable.

Entrada Aducción

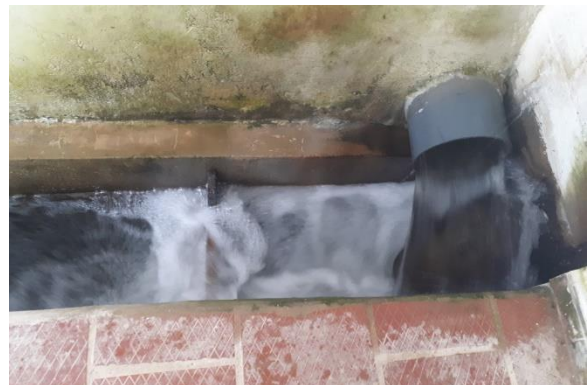
Entrada a PTAP

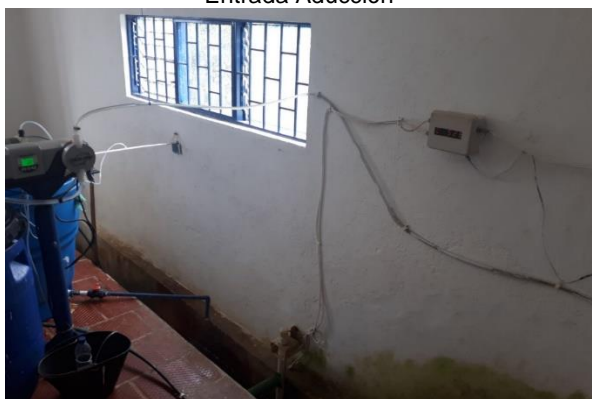
Por otro lado, no se evidenció la existencia de macromedición en la salida de la PTAP. En la actualidad, el caudal suministrado se calcula con base en relaciones estipuladas entre el caudal de entrada medido y la altura en los tanques de almacenamiento.

Dosificación PAC y medición de caudales.

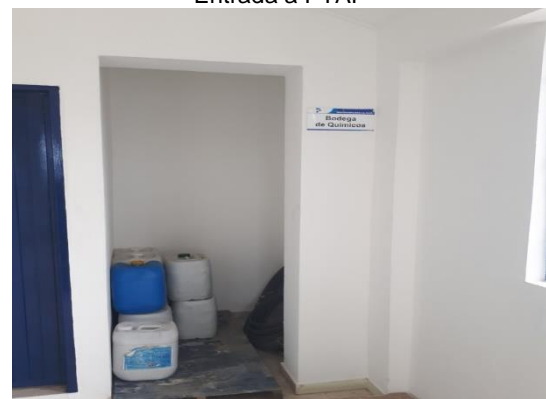
Bodega de químicos

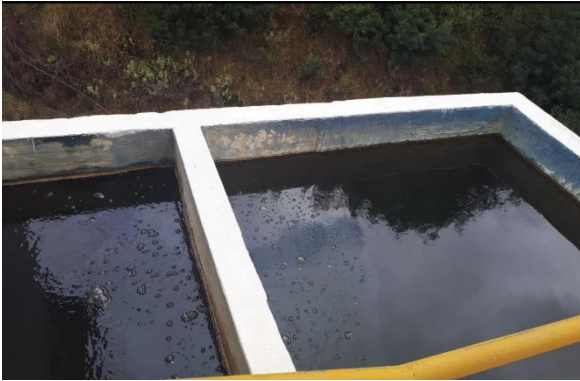
Floculación

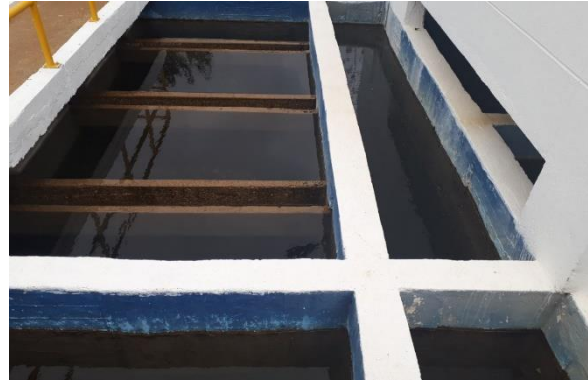
Sedimentadores

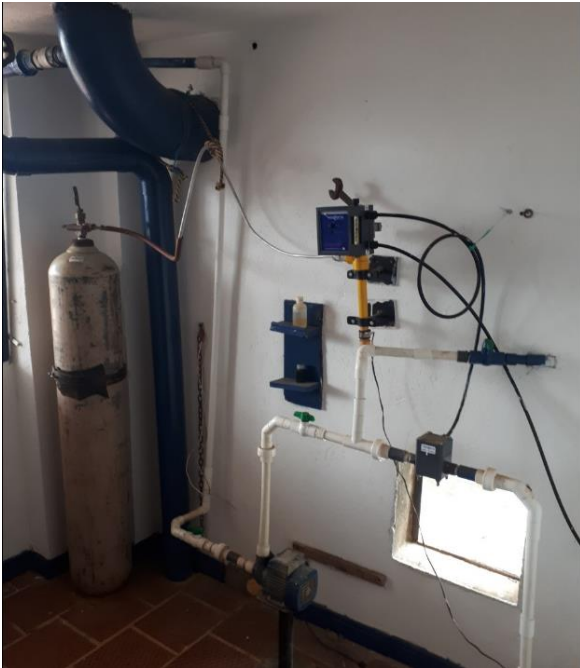
Cloración

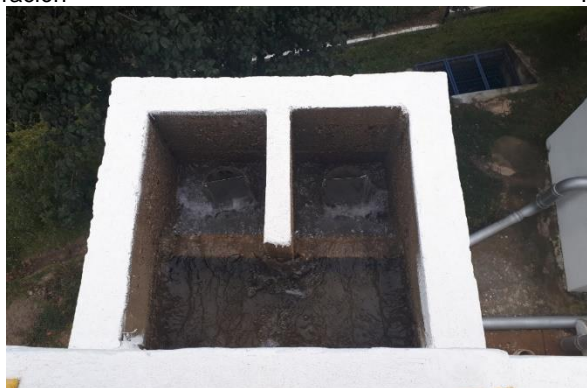
Transporte a filtros

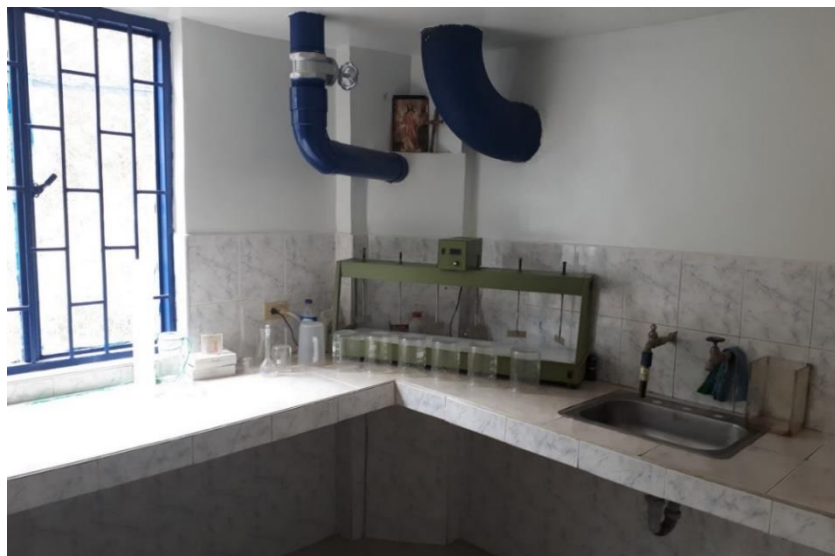
Imagen 16. Implementos laboratorio.

En el laboratorio de la PTAP se realizan los análisis fisicoquímicos básicos de control de proceso en la planta. Para realizar la dosificación del coagulante, cuenta con un equipo para realizar el test de jarras. En la visita realizada el día 28 de febrero de 2019 se observó que este equipo se encontraba en funcionamiento.

Prueba de jarras

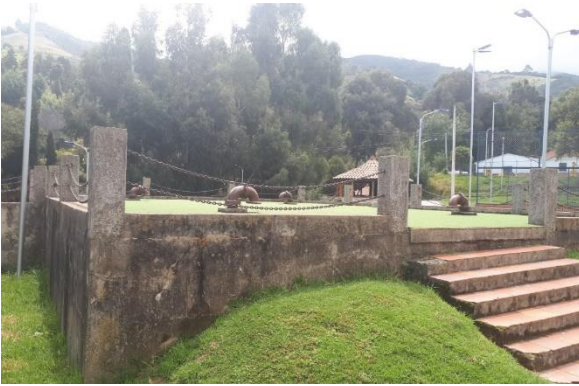
Imagen 18. Tanques de almacenamiento.

Tanque Los Tanques

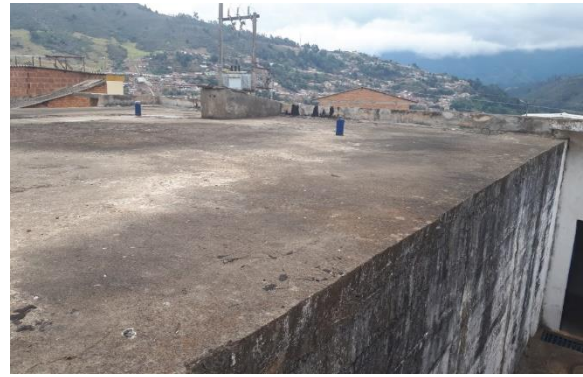
Tanque Santa Marta

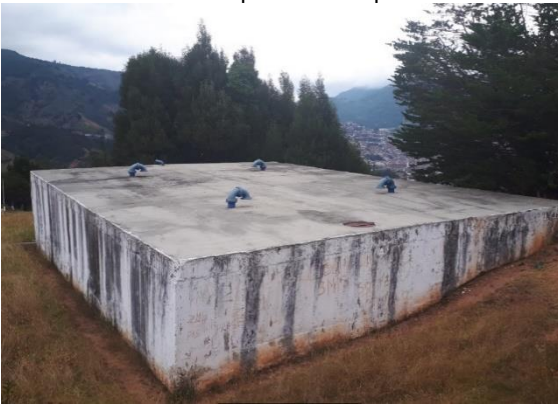
Tanque la Trinidad

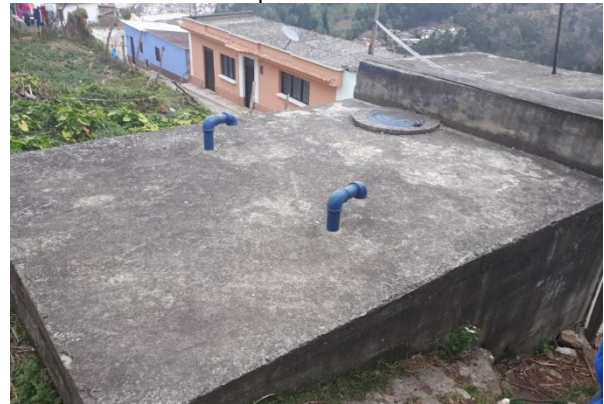
Tanque El progreso

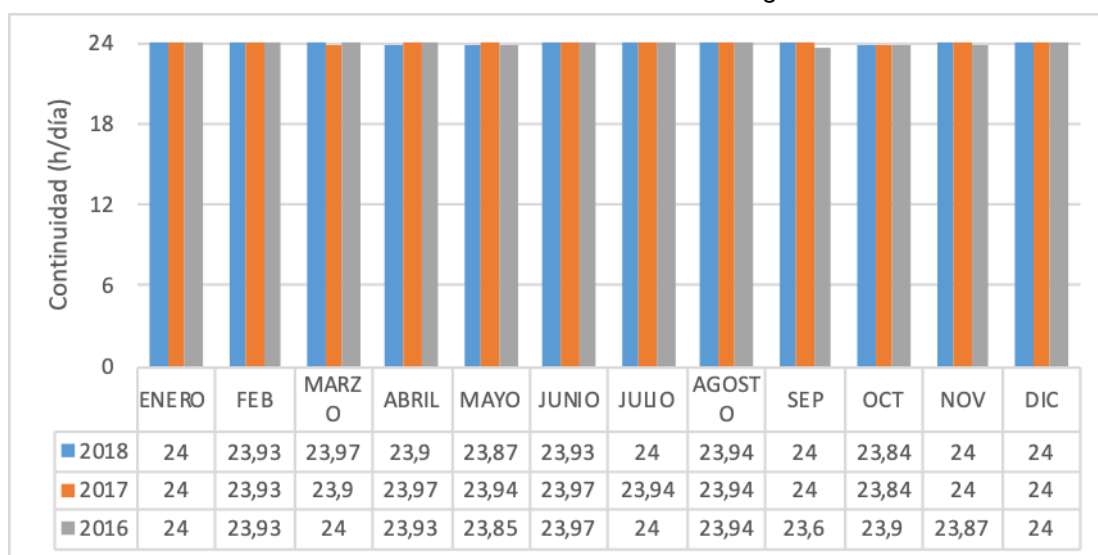
Gráfica 6. Continuidad PTAP Cariongo

En relación con la continuidad del servicio de acueducto, el prestador entregó información relacionada al año 2016 - 2018 como se evidencia a continuación:

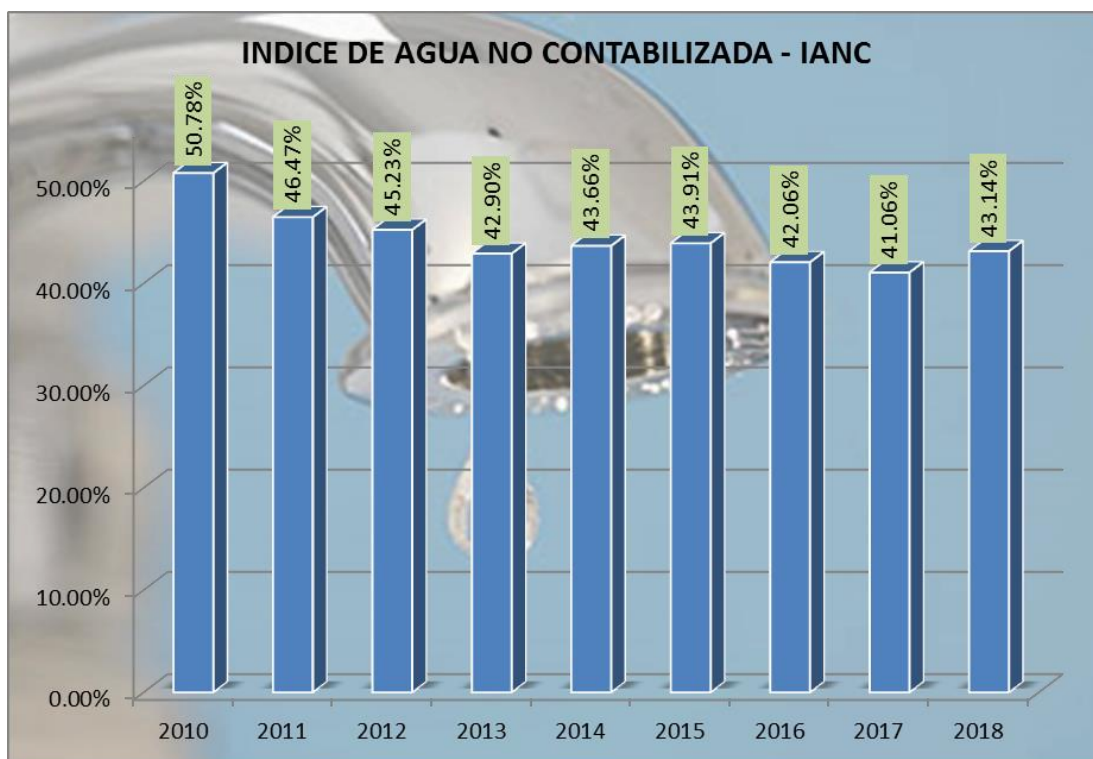
Gráfica 10. Índice de Agua No Contabilizada (%) - Histórico.

Se presenta a continuación el comportamiento del Índice de Agua No Contabilizada.

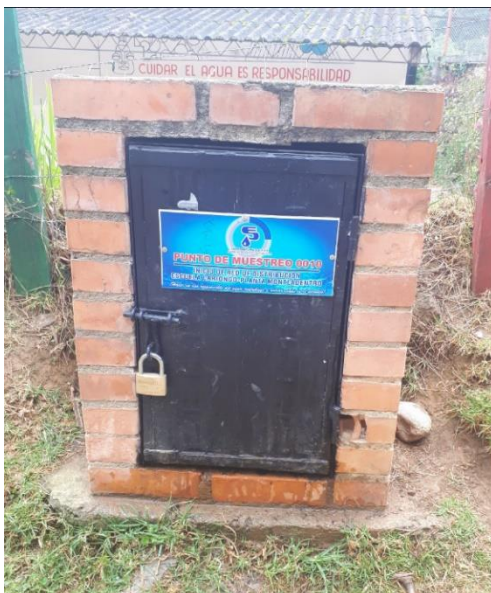
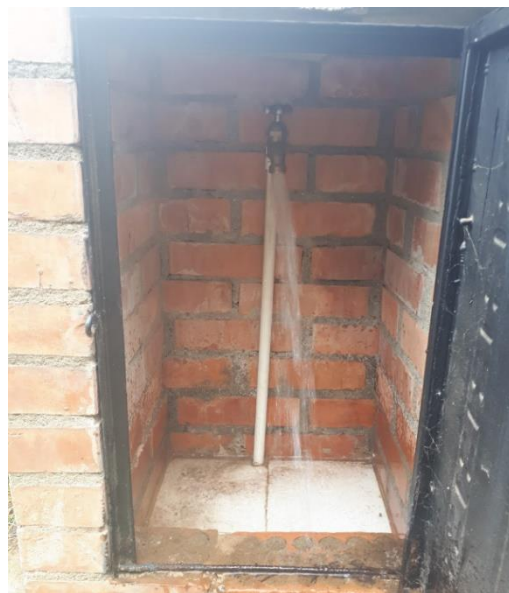
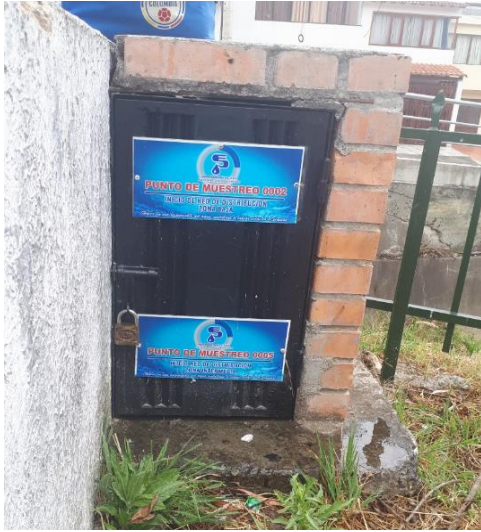
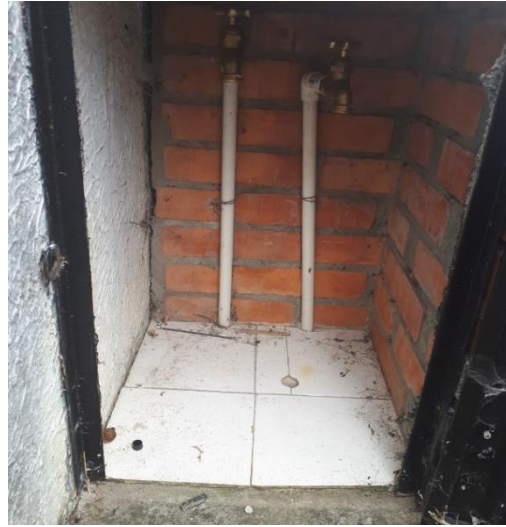
Imagen 22. Puntos de muestreo de calidad del agua.

Finalmente, el día 28 de febrero de 2019 se visitaron algunos de los puntos de muestreo concertados. A continuación, se encuentra registro fotográfico de los mismos:

Punto de muestreo 10. Escuela Cariongo

Punto de muestreo 5. Zona intermedia.

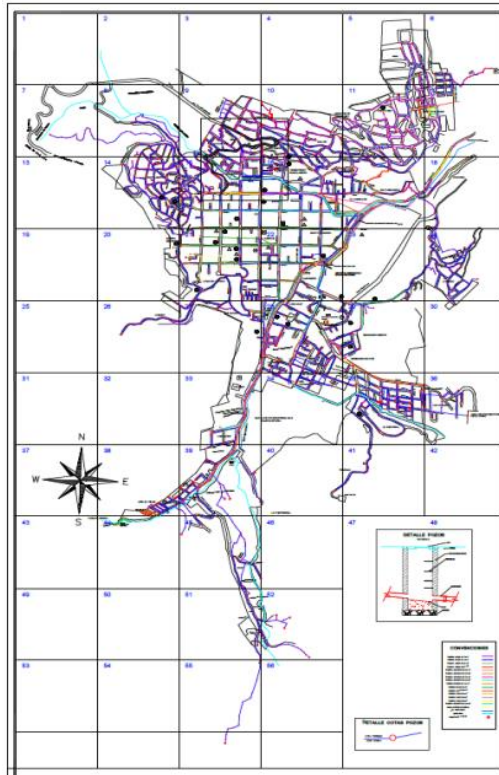
Imagen 23. Esquema sistema de alcantarillado.

A continuación, se presenta el análisis de cada uno de los componentes del sistema de alcantarillado sanitario, enfatizando en las observaciones y presuntos hallazgos identificados durante la visita de inspección realizada por esta Superintendencia en el mes de febrero de 2019.

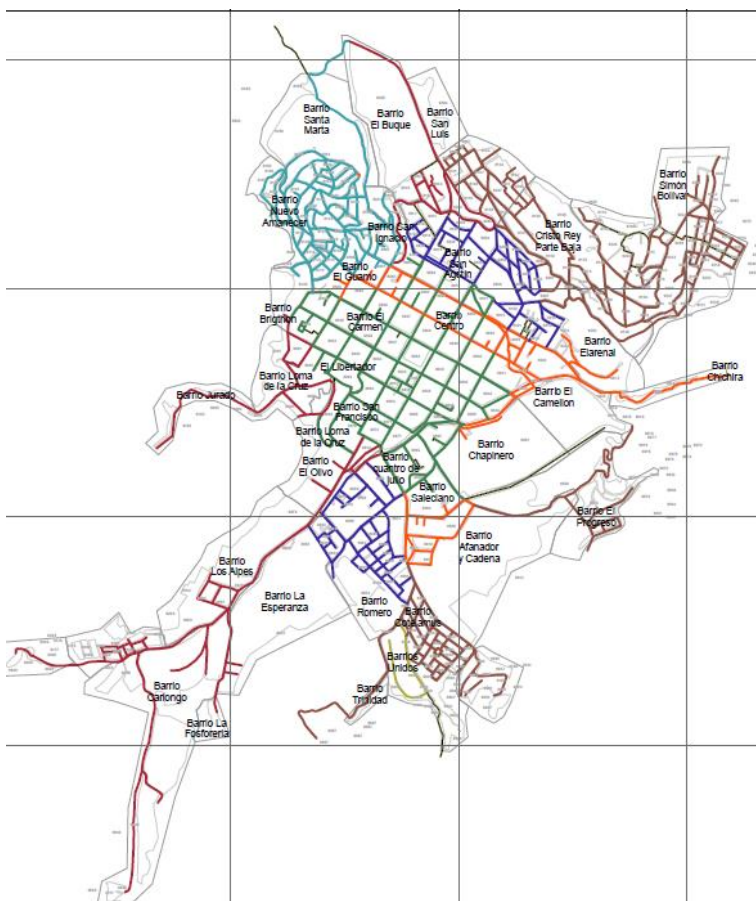
Imagen 28. Plano rutas de recolección

Es pertinente señalar que, a pesar de que la información de rutas se encuentra publicada en la página web, dicha información presenta algunas inconsistencias que podrían repercutir en falta de claridad para el público en general. Como ejemplo se muestra lo siguiente:

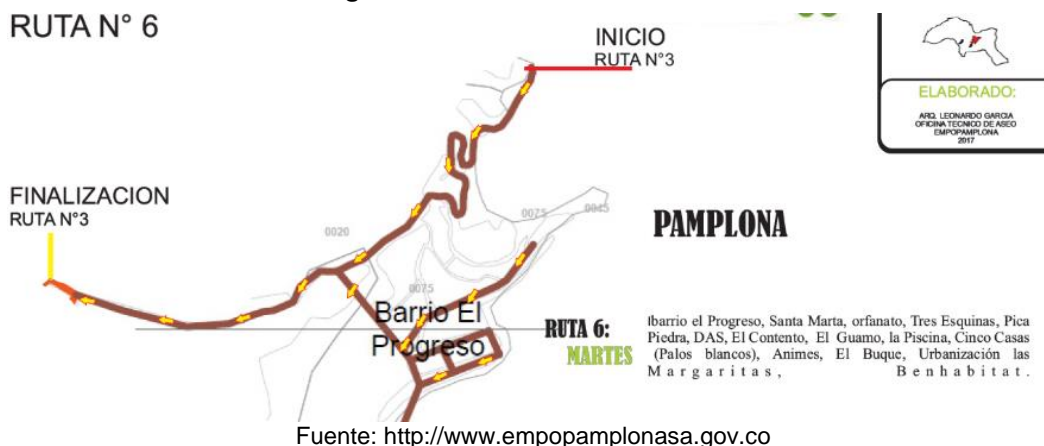
Imagen 29. Plano ruta 6 de recolección

Como se puede observar a pesar de que se está describiendo la ruta 6, aparece con el punto de inicio y el final la ruta 3. Dicha situación es repetitiva en varios de los planos divulgados en la página web de la empresa. <http://www.empopamplonasa.gov.co/rutas-y-horarios-51405/ruta-recoleccion-de-residuos.>, por lo que el prestador debe realizar las aclaraciones y/o ajustes pertinentes.

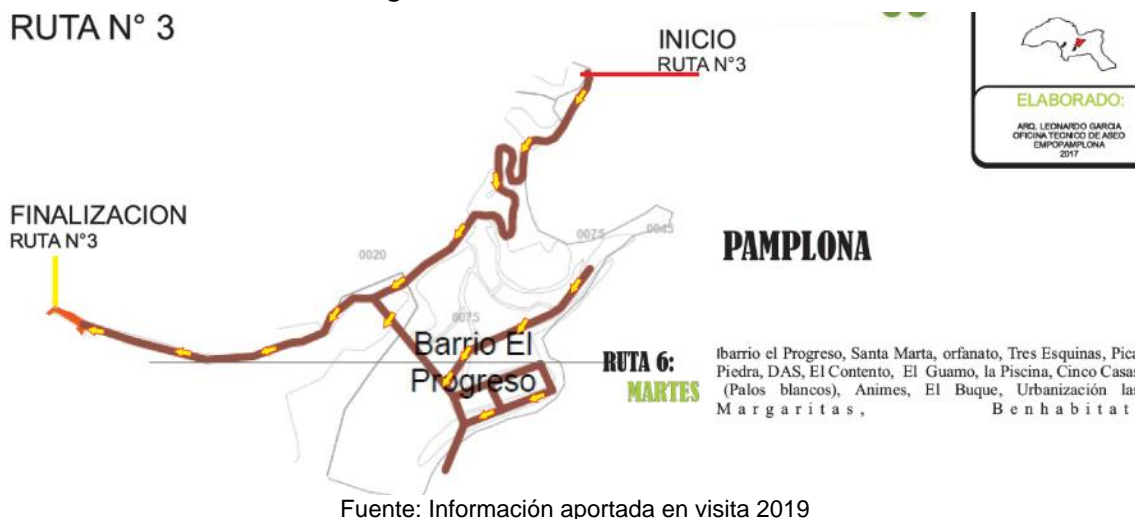
Imagen 30. Plano ruta 3 de recolección

Como se puede observar siendo el mismo plano anterior no es claro si la ruta corresponde al número 3 o a la ruta número 6, por lo que se reitera que deben realizarse las aclaraciones o actualizaciones que correspondan.

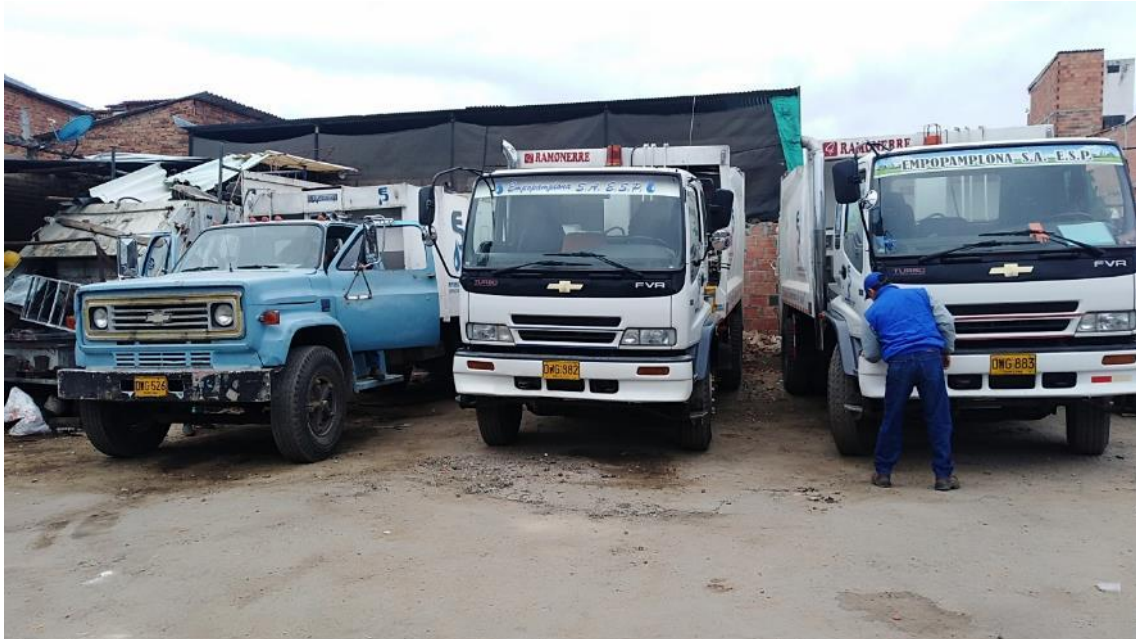
Imagen 32. Vehículos de Empopamplona SA ESP

Durante la visita de 2019, se verificaron los 3 vehículos con que presta el servicio de aseo la Empresa de Servicios Públicos de Pamplona S.A. E.S.P, evidenciándose que se encuentran en buen estado, presentaban identificación y logotipos visibles, equipos de

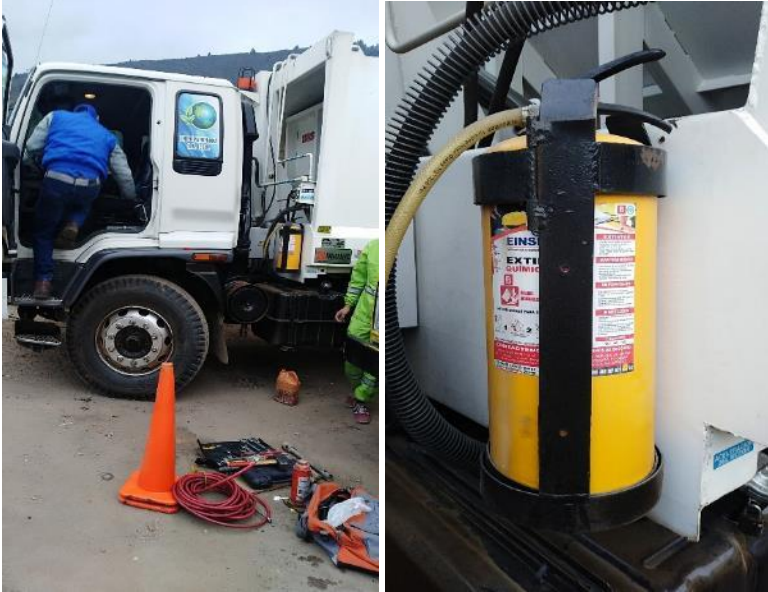
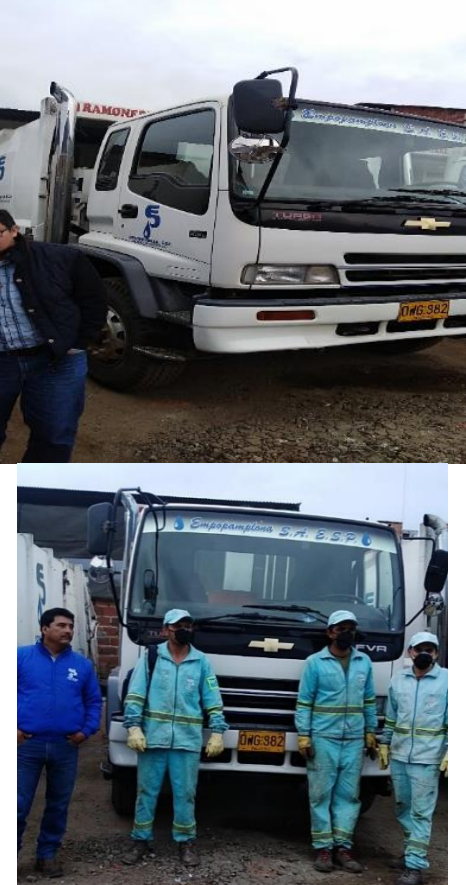
OWG 882

- Dos vehículos (OWG 526, OWG 882) presentaron fuga de lixiviado, por lo cual se estaría presuntamente incumpliendo con lo establecido en el numeral 10 del artículo 2.3.2.2.3.36 del Decreto 1077 de 2015:

<p data-bbox="1161 1241 1333 1266">Extintor vencido</p> <p data-bbox="1161 1297 1382 1350">Pérdida de líquido lixiviado</p>

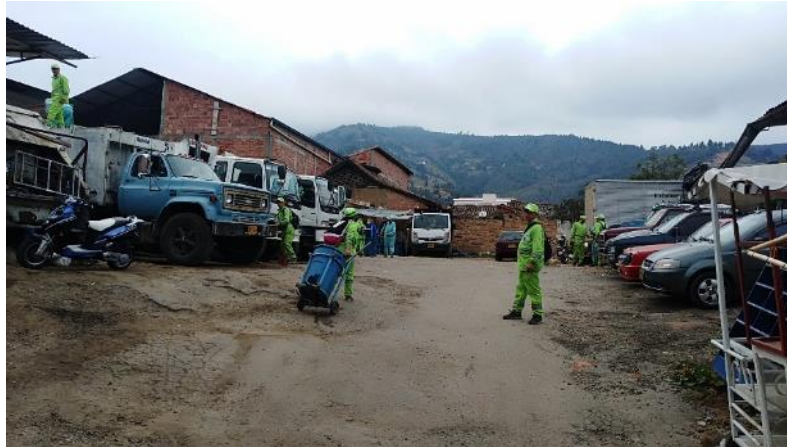
Imagen 36. Parqueadero donde se ubican los vehículos de recolección

Con el fin de corroborar el estado de la base de operaciones, en la visita efectuada en el mes de marzo de 2019, se realizó la verificación de la infraestructura con la que cuenta la empresa. Así entonces se encontró que el prestador no cuenta con un área específica como base de operaciones, el control de la operación se realiza en las oficinas administrativas del prestador mientras que los vehículos permanecen en un parqueadero donde se tiene arrendado un espacio para que estos se ubiquen ahí en el lapso de tiempo que no están siendo utilizados.

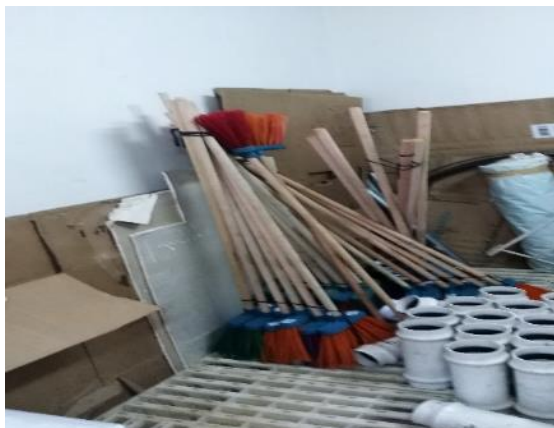
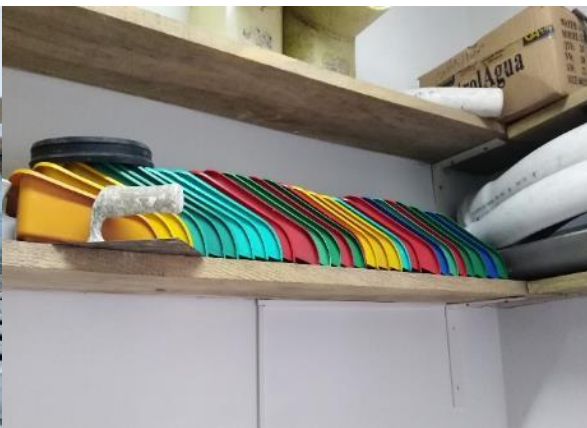
Imagen 38. Insumos barrido

Durante la visita se inspeccionó el inventario de insumos necesarios para la actividad de barrido encontrando elementos como escobas, recogedores, bolsas negras, entre otros, en el almacén ubicado en las oficinas del prestador.

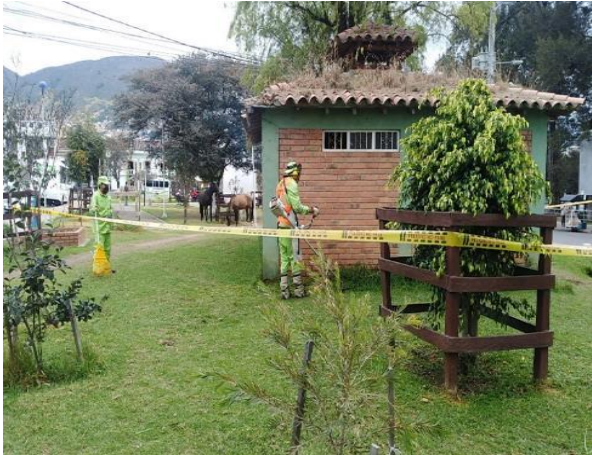
Dirección	Observaciones	Fotografías
Plazuela Almeyda	<p>El área intervenida se encuentra en el inventario.</p> <p>Los residuos generados son apilados y embolsados por los operarios.</p> <p>El punto es atendido cada dos o tres meses dependiendo del crecimiento del césped, de acuerdo a lo informado por los operarios.</p> <p>El prestador no contaba con valla informativa en la zona de intervención.</p> <p>La zona intervenida se encontraba demarcada con cinta de seguridad.</p> <p>El prestador no contaba con malla de protección con altura mayor a 1.5 metros, sin embargo, se tenía colocada una malla verde de protección.</p>

De acuerdo con lo anterior presuntamente se estaría incumpliendo el Artículo 2.3.2.2.2.6.68. del decreto 1077 de 2015. *Normas de seguridad para la actividad de corte de césped*, que establece:

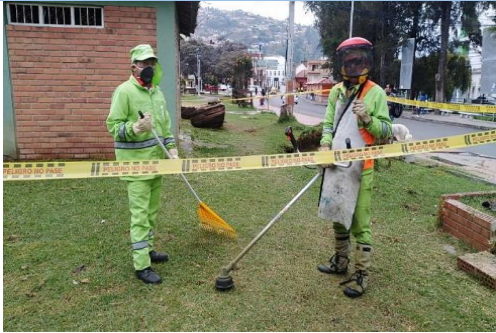
Dirección	Observaciones	Fotografías
	<p>El operario de guadaña contaba con dotación de seguridad industrial como overol reflectivo, gorra de sol y cuello, mascarilla, peto carnaza, canilleras, protección auditiva, guantes y botas punta de acero.</p> <p>En la cuadrilla había un total de 3 operarios, (el operario de guadaña, y 2 auxiliares) que contaban con la respectiva protección industrial.</p>

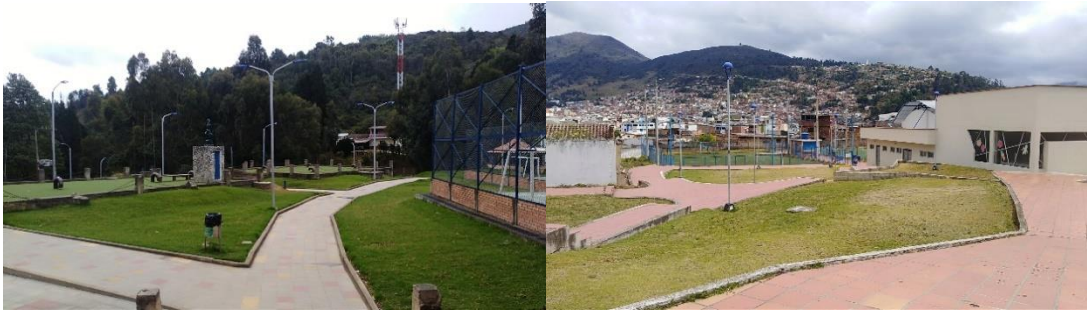
Imagen 42. Parques con actividad de corte de césped

Adicionalmente se visitaron algunos parques donde se realizó labor días anteriores encontrándose en buenas condiciones de limpieza.

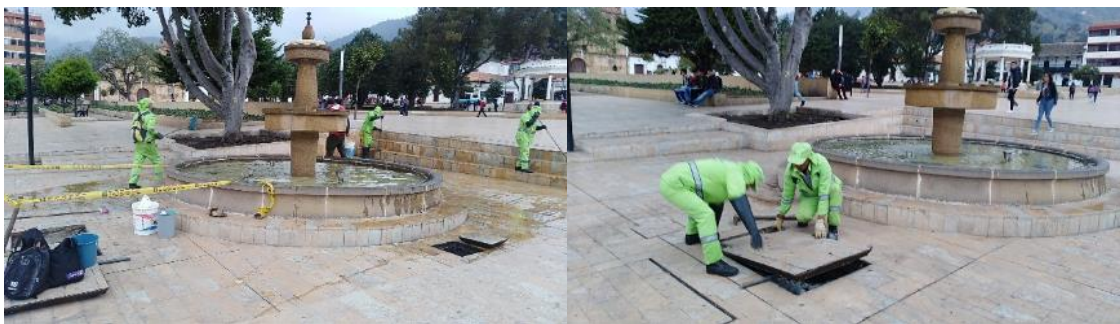
Imagen 44. Lavado de pileta y zona aledaña dentro del parque principal

Durante la inspección se observó el uso de agua a presión con manguera, la utilización de escoba y jabón para la realización de la labor. La cuadrilla estaba integrada por 3 operarios. Uno de ellos contaba con dotación de uniforme reflectivo, guantes, tapabocas y botas pantaneras. Los otros dos operarios utilizaban uniformes, guantes y tapabocas.

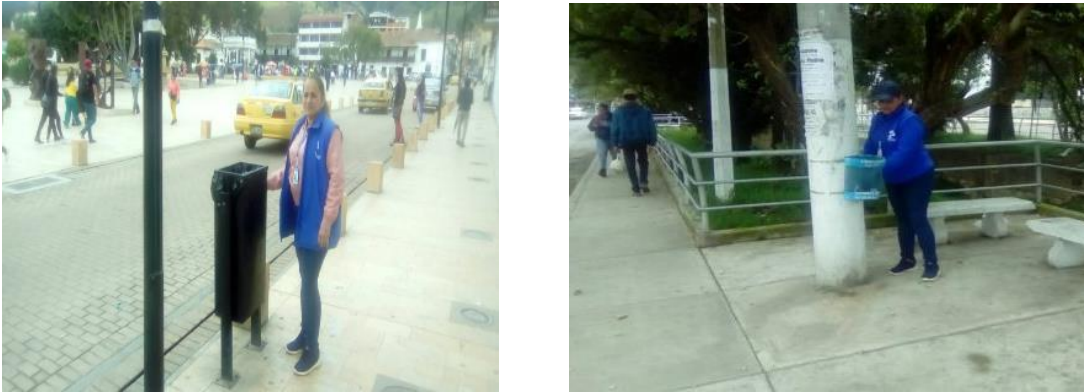
Imagen 46. Cestas en el municipio de Pamplona

Durante la visita se informó que conforme a convenio realizado con la alcaldía se realizó la instalación de 20 cestas y debe realizarse mantenimiento a otras 30, ubicadas principalmente en los parques del municipio. Sin embargo, frente a este mantenimiento no se aportó programación o registro alguno.

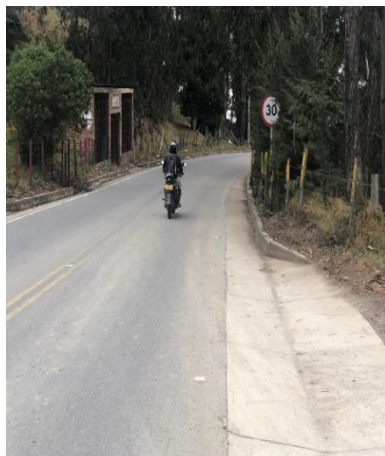
Imagen 48. Vías externas relleno

La vía interna del relleno sanitario se encuentra destapada, está constituida en recebo y se encuentra apta para el tránsito de vehículos de carga pesada; permite el paso de dos vehículos simultáneamente. En la vía no se observó señalización. Se evidenció buen estado de mantenimiento.

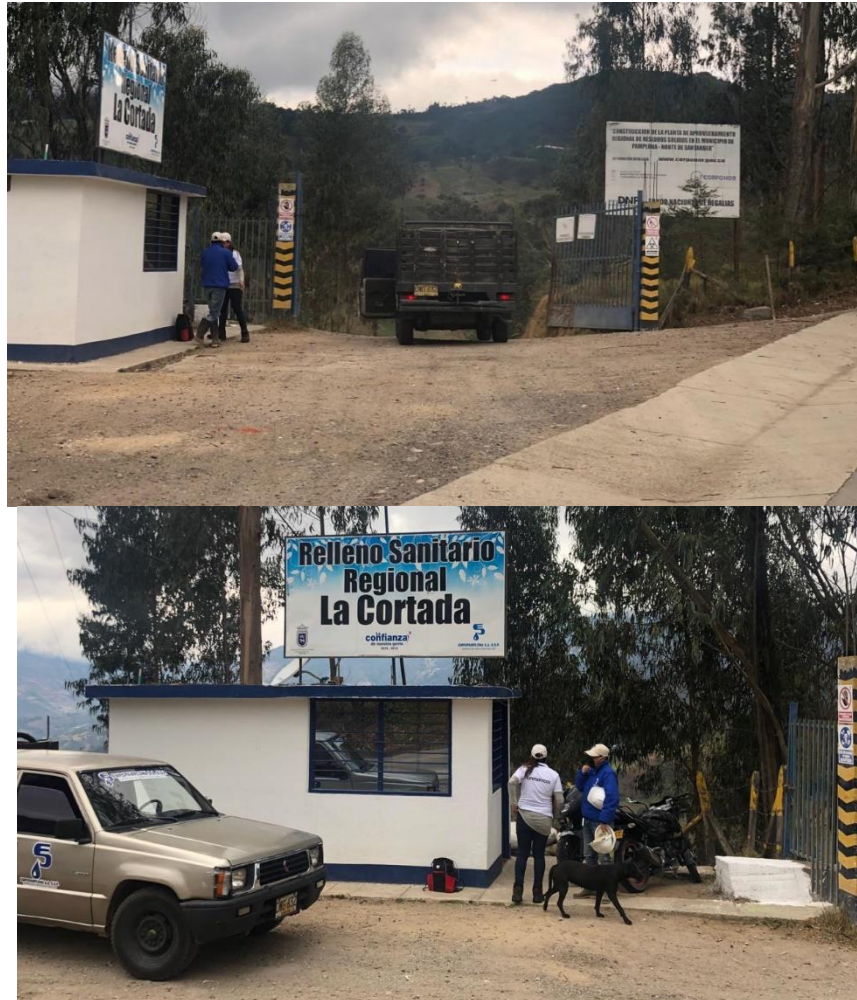
Imagen 50. Entrada al relleno sanitario

En el ingreso al predio se encuentra una portería. Se permite el ingreso de los vehículos las 24 horas del día.

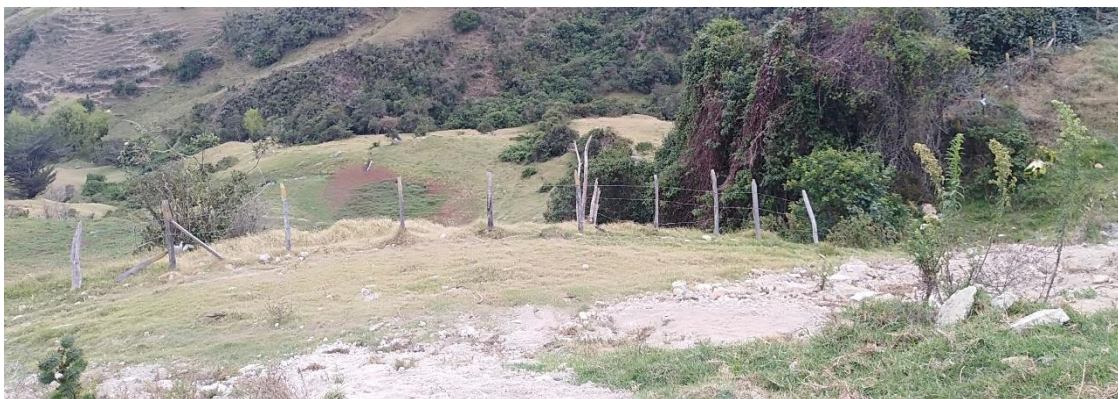
Imagen 51. Cerramiento perimetral

En cuanto al cerramiento perimetral el relleno cuenta con una cerca elaborada de alambre de púa.

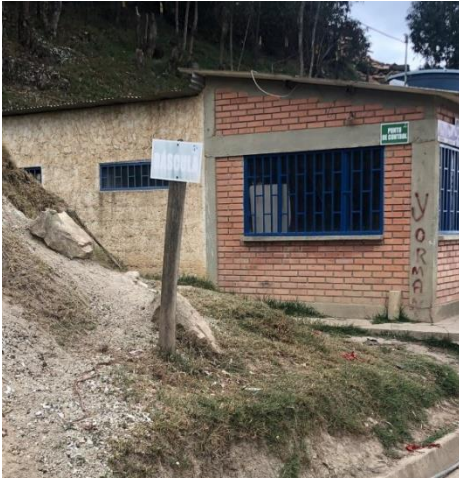
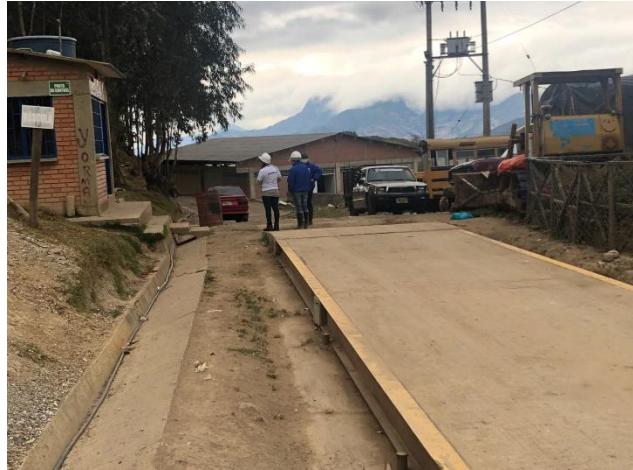
Imagen 52. Báscula

Dicha báscula no se encuentra en el ingreso del relleno sino en la zona cercana a donde se encuentra la planta de aprovechamiento, después del frente de trabajo. Ante esto los vehículos tienen que entrar hasta la báscula, devolverse a frente de trabajo, volver a la báscula y retomar hacia la salida del sitio. Por lo anterior en visita se informó que se encuentran realizando la gestión necesaria para movilizar la báscula hasta el ingreso del relleno.
