EVALUACIÓN INTEGRAL DE PRESTADORES
EMPRESA DE SERVICIOS PÚBLICOS DE
PAMPLONA S.A. E.S.P.

Superservicios
Superintendencia de Servicios
Públicos Domiciliarios

**SUPERINTENDENCIA DELEGADA PARA ACUEDUCTO,
ALCANTARILLADO Y ASEO**

Bogotá, agosto 2019

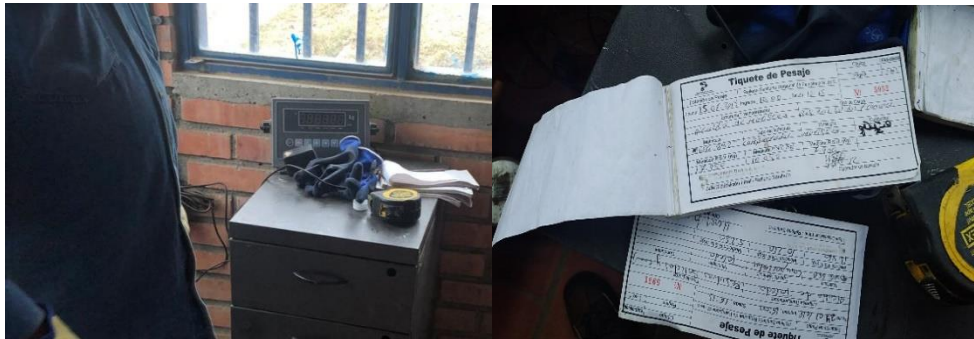
Imagen 53. Registro de pesaje

El registro del pesaje se realiza manualmente a través de tiquetes con los siguientes datos: fecha, hora, lugar de procedencia, placa, microrruta, conductor, cédula, destino, peso, responsable del pesaje.

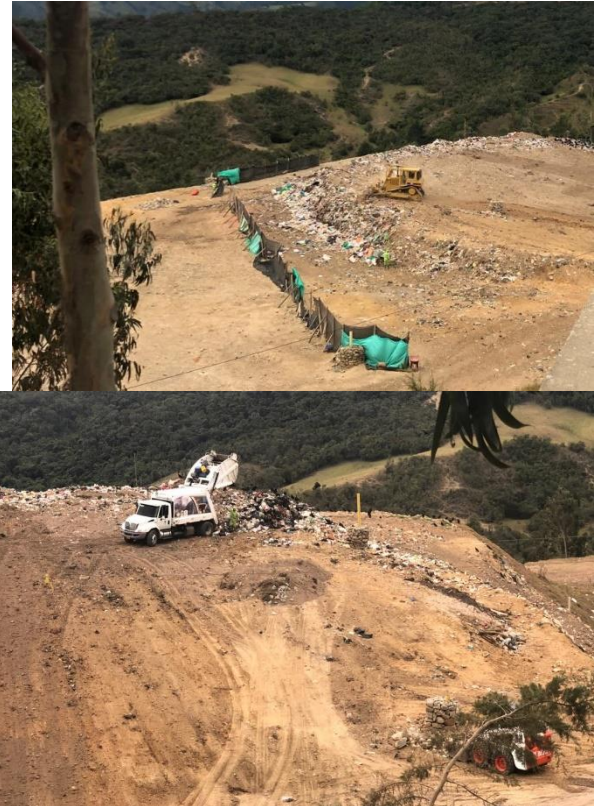
Imagen 54. Frente de trabajo

Se realiza control de elementos livianos que pueden ser arrastrados con los vientos, mediante mallas, así mismo se observó personal alrededor de las terrazas recogiendo residuos plásticos livianos.

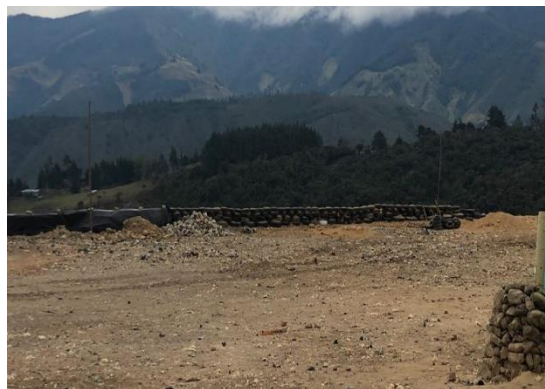
Imagen 55. Contención en las terrazas.

Se utilizan filas de llantas a manera de contención en las terrazas.

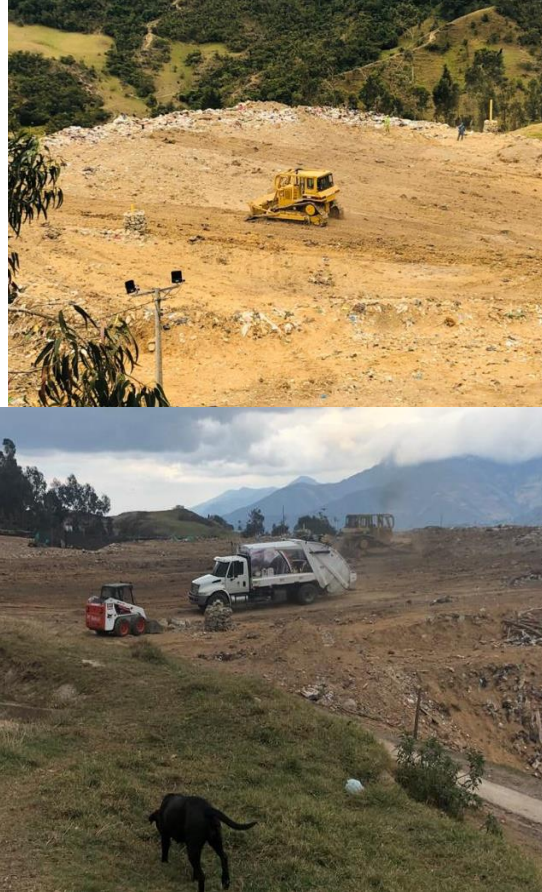
Imagen 57. Maquinaria

Para la ejecución de la actividad de disposición final, la empresa certificó que cuenta con: dos (2) minicargadores BOBCAT, un BULLDOZER Marca CATERPILLAR D594J y un BULLDOZE D6H XL, pero en la visita solo se observó un buldócer, y un minicargador.

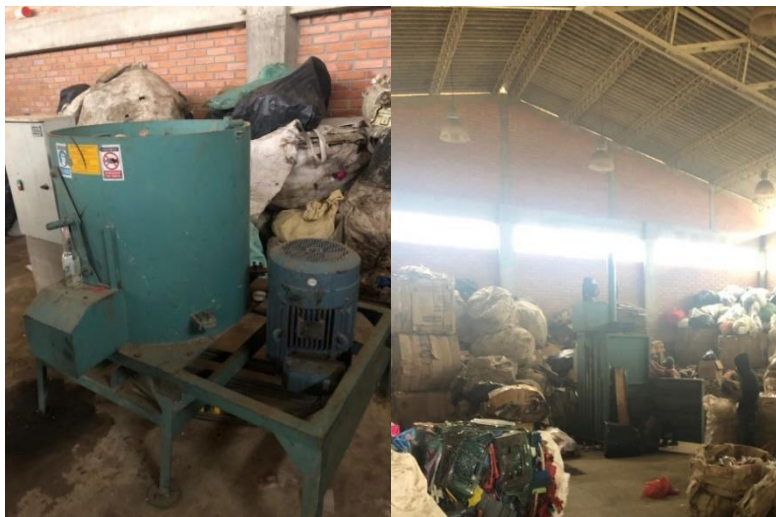
Imagen 62. Maquinaria para Aprovechamiento

observa gran material separado acumulado, además de una báscula, una máquina pelletizadora sin funcionamiento y una máquina operativa para apilar cartón.

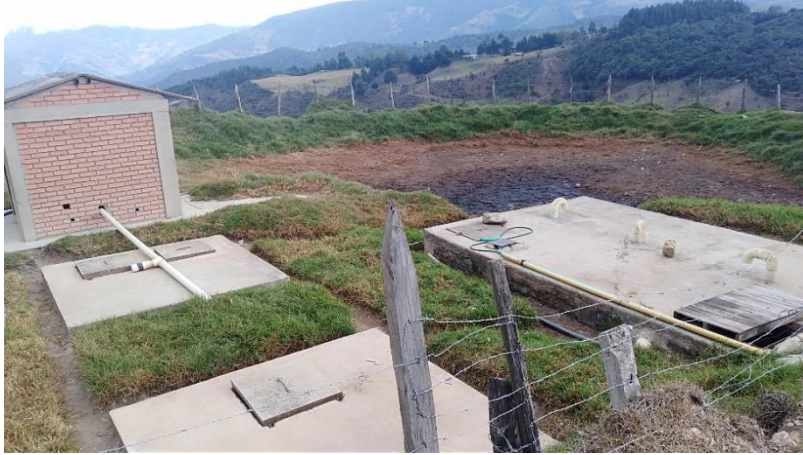
Imagen 63. Tratamiento de lixiviados

El sistema de recolección, transporte y tratamiento de lixiviados está conformado por filtros en las celdas, cajas de inspección, red de tubería y tanques de lixiviado, donde el líquido conducido sufre un proceso de almacenamiento y posterior recirculación.

No fueron aportados datos de caudales de lixiviado, ni análisis de los mismos, por lo que se concluye que no se realiza control y monitoreo sobre los mismos.

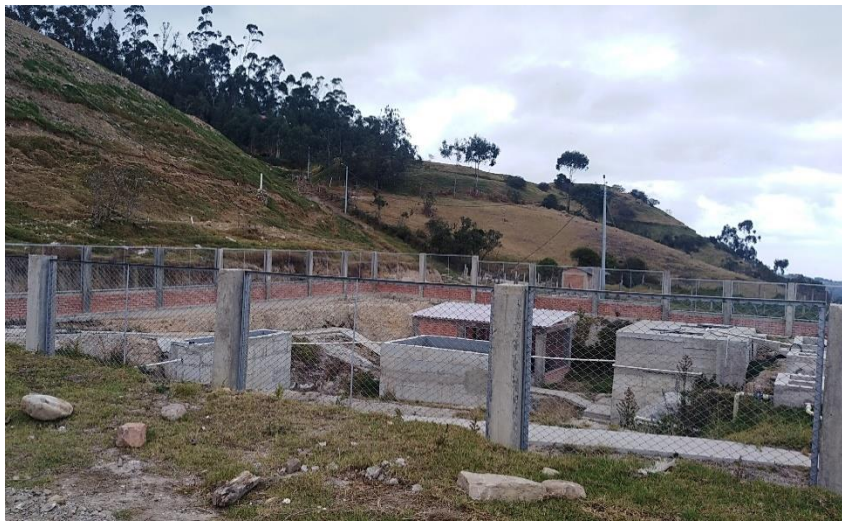
Imagen 64. Nueva Planta de tratamiento de lixiviados

Adicionalmente se observó durante la visita la infraestructura de una planta de tratamiento de lixiviados, de la cual se indicó fue construida por el PDA y se encuentra en pruebas para posterior inicio de operaciones, con fecha tentativa mayo de 2019. La planta cuenta para el tratamiento con un módulo biológico y un módulo físico químico, con manejo hidráulico.

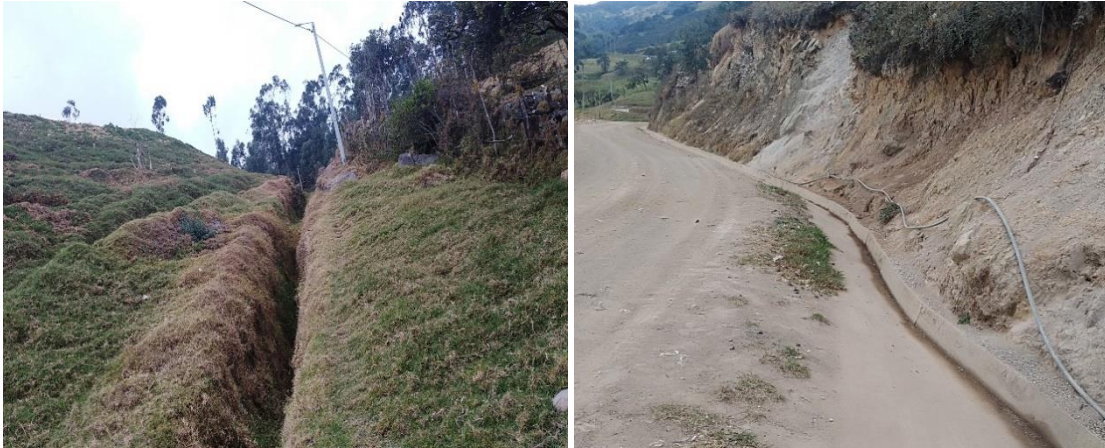
Imagen 65. Canales para aguas lluvias y escorrentía

Para lograr la evacuación de aguas lluvia, el relleno tiene acondicionadas cunetas y/o canales perimetrales de concreto alrededor de las vías, estas se apreciaron en buen estado de mantenimiento.

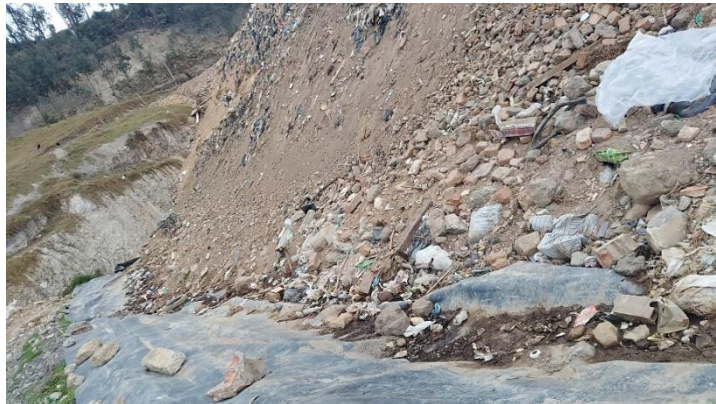
Imagen 66. Cunetas

Sin embargo, en el perímetro de las terrazas solo se observa cunetas temporales en regular estado, lo que podría generar acumulación de aguas.

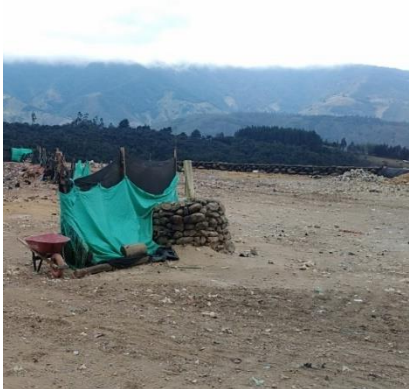
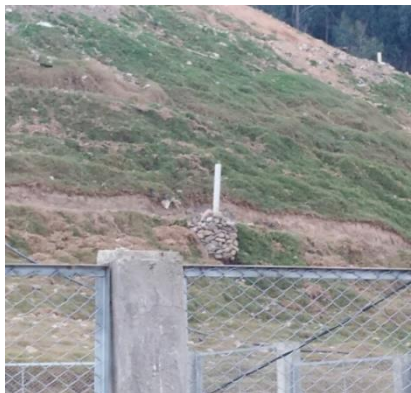
Imagen 67. Chimeneas

De acuerdo a lo informado en visita se encuentran ubicadas aproximadamente cada 50 m.

No existen registros de actividades relacionadas control de gases.
