EVALUACIÓN INTEGRAL DE PRESTADORES PROMOAMBIENTAL DISTRITO S A S ESP

Superservicios
Superintendencia de Servicios
Públicos Domiciliarios

**SUPERINTENDENCIA DELEGADA PARA ACUEDUCTO,
ALCANTARILLADO Y ASEO**

Bogotá, diciembre 2020

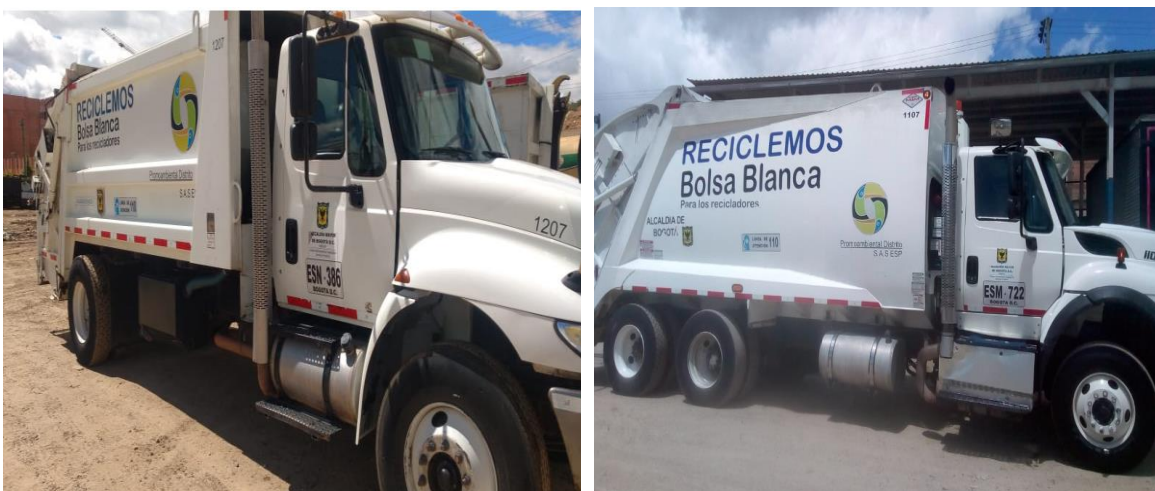
Imagen 16. Vehículos usados en la recolección de residuos no aprovechables

En cumplimiento al Decreto 1168 de 2020 expedida por el Ministerio del Interior, por el cual se imparten instrucciones en virtud de la emergencia sanitaria generada por la pandemia del Coronavirus COVID - 19, y el mantenimiento del orden público y se decreta el aislamiento selectivo con distanciamiento individual responsable y el Decreto 193 de 2020 expedido por la Alcaldía mayor de Bogotá a través del cual se imparten instrucciones para el cumplimiento del Aislamiento Preventivo Obligatorio en todo el territorio colombiano, no fue posible realizarla inspección y verificación in situ de las flota vehicular, no obstante a continuación se presenta el registro fotográfico remitido por el prestador:

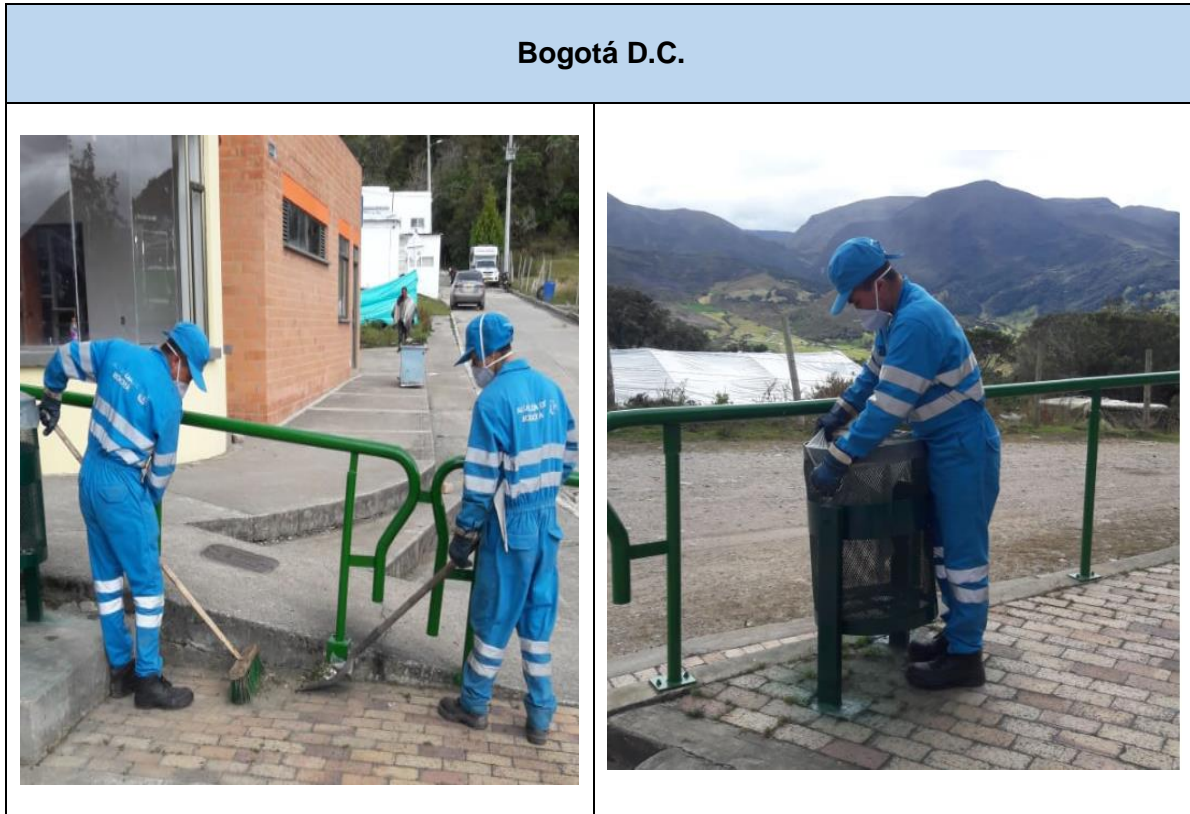
Tabla 41. Evidencia fotográfica de verificación de la actividad de barrido y limpieza

utilizados para el desarrollo de la actividad, operarios que desarrollan la labor con elementos de seguridad industrial.

De acuerdo con lo identificado en la información aportada, no se evidencian presuntos incumplimientos en la ejecución de la actividad respecto al artículo 2.3.2.2.2.4.59. del Decreto 1077 de 2015

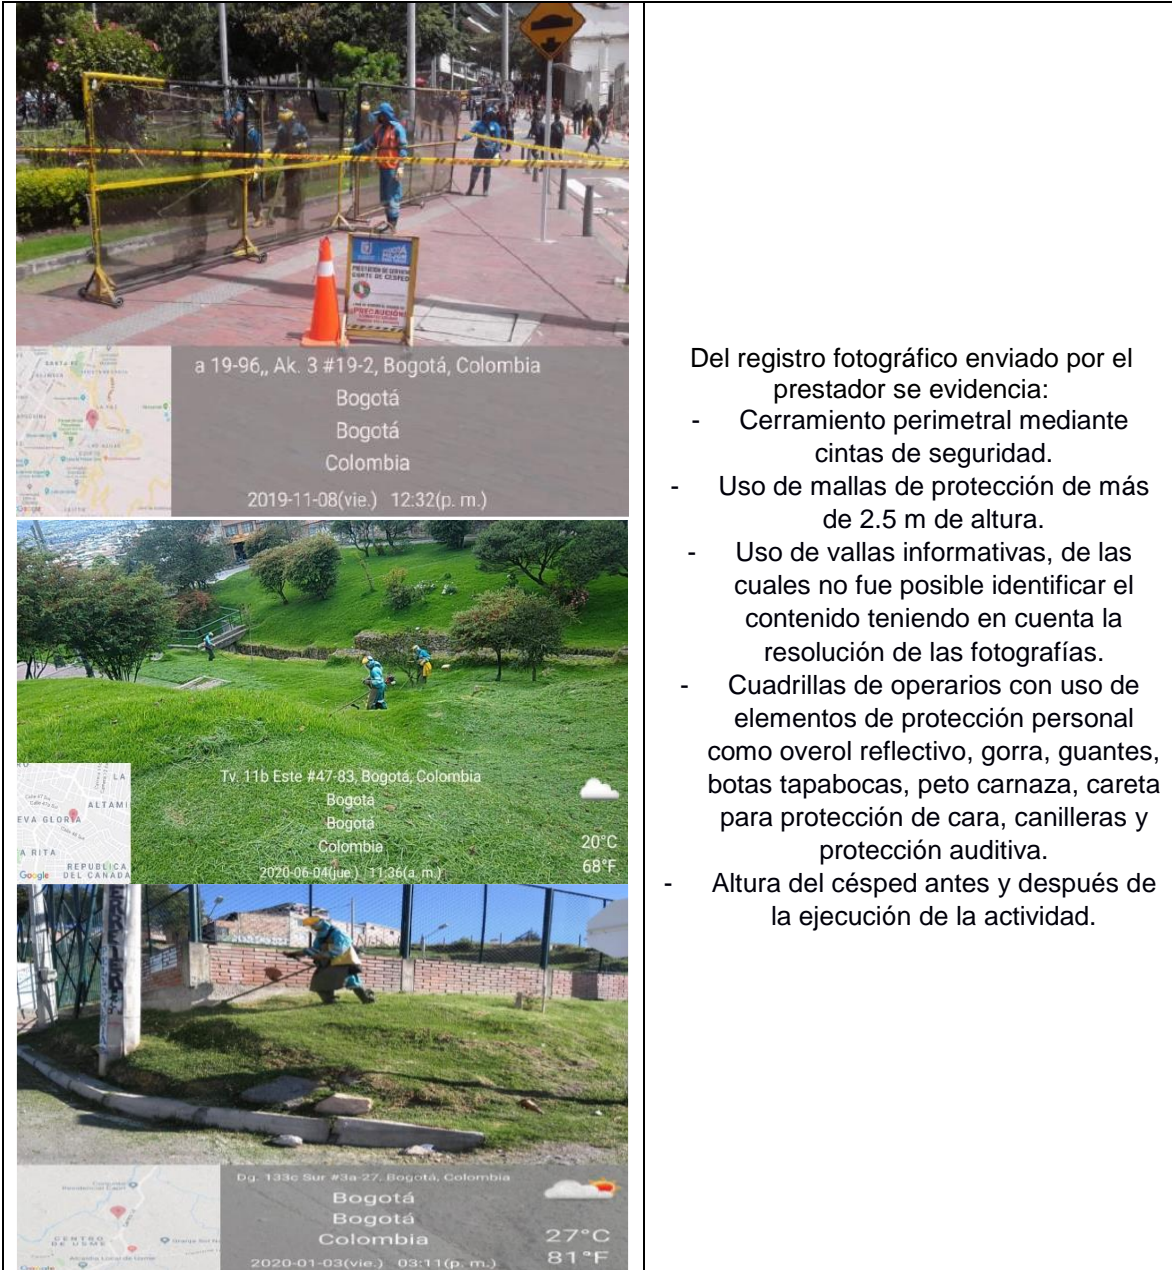
Tabla 44. Verificación actividad de corte de césped

- Del registro fotográfico enviado por el prestador se evidencia:
- Cerramiento perimetral mediante cintas de seguridad.
 - Uso de mallas de protección de más de 2.5 m de altura.
 - Uso de vallas informativas, de las cuales no fue posible identificar el contenido teniendo en cuenta la resolución de las fotografías.
 - Cuadrillas de operarios con uso de elementos de protección personal como overol reflectivo, gorra, guantes, botas tapabocas, peto carnaza, careta para protección de cara, canilleras y protección auditiva.
 - Altura del césped antes y después de la ejecución de la actividad.

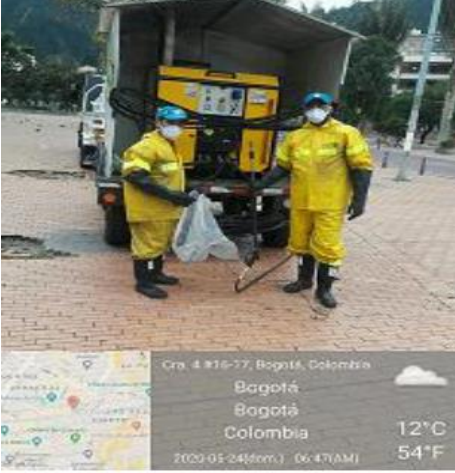
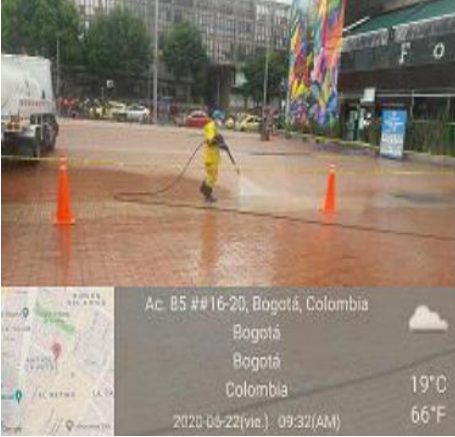
Tabla 49. Registro fotográfico actividad de lavado de áreas públicas

<p>El personal a cargo de la labor cuenta con elementos de protección personal como gorra, botas, tapabocas, gafas de seguridad, overol reflectivo.</p>

Adicionalmente hay que indicar que el prestador no relaciona en el PPSA el acuerdo de lavado suscrito con los otros prestadores en Bogotá D.C., en este sentido se requiere a la empresa para lo pertinente.

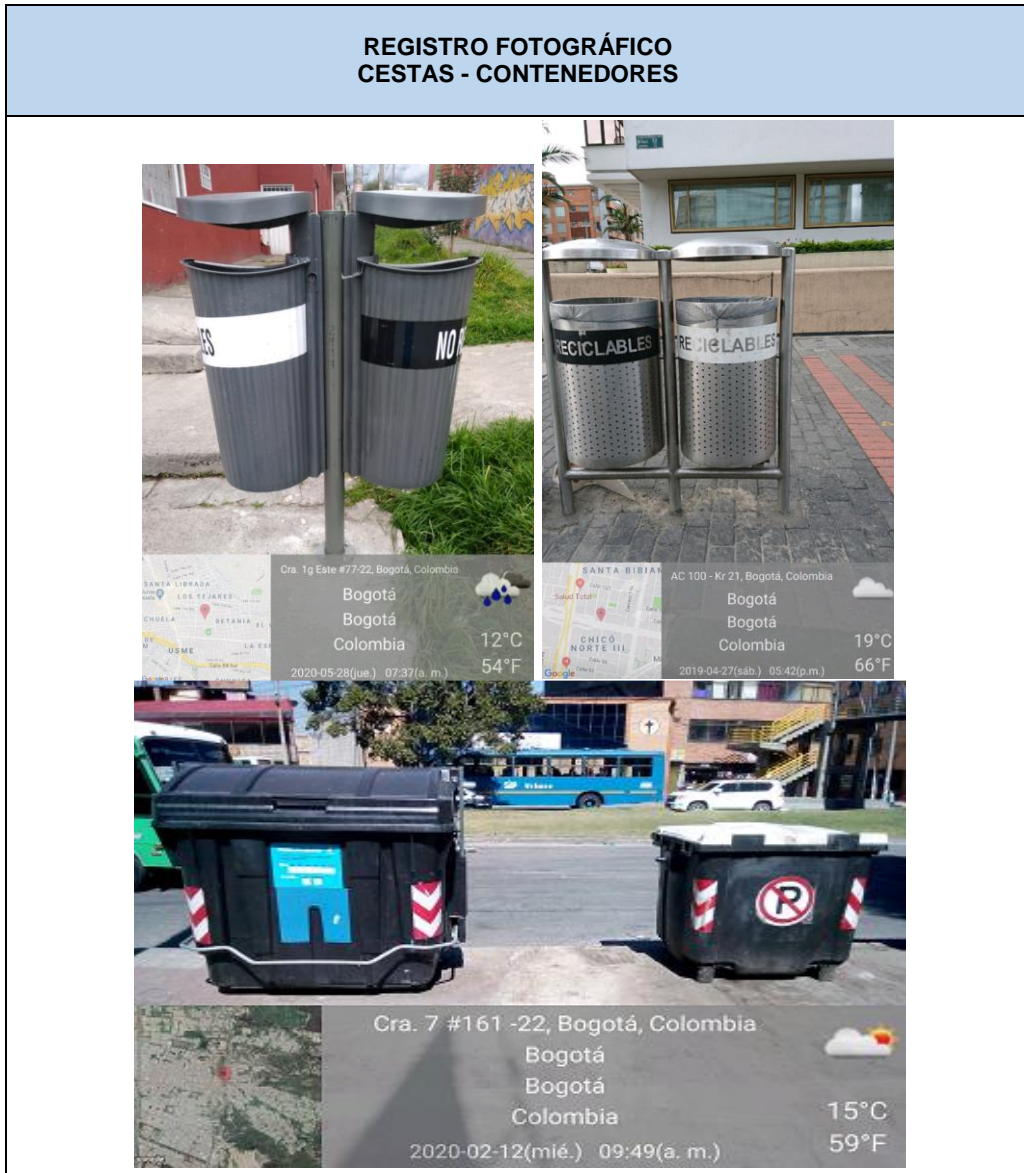
Tabla 50. Registro fotográfico cestas y contenedores Promoambiental Distrito

El prestador no remitió evidencia fotográfica del mantenimiento de los contenedores, que den cuenta de actividades como: la desinfección, lavado, reparación, limpieza externa. En este sentido se le requiere para que remita las evidencias que permitan el cumplimiento de esta actividad.

De acuerdo con lo anterior, se presume cumplimiento de lo establecido en los artículos 2.3.2.2.2.4.57. y 2.3.2.2.2.4.58. del Decreto 1077 de 2015.
