EVALUACIÓN INTEGRAL DE PRESTADORES

PROMOCALI S.A E. S. P.

**SUPERINTENDENCIA DELEGADA PARA ACUEDUCTO,
ALCANTARILLADO Y ASEO**

Bogotá, D.C, septiembre de 2020

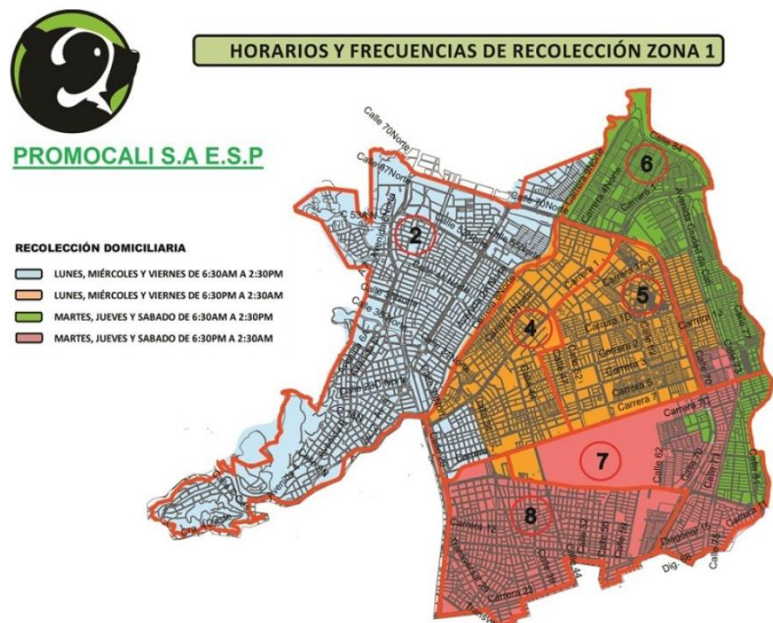
Imagen 24. Plano Macrorrutas de recolección y transporte

Se verificó que el plano entregado, corresponde con la información publicada en el sitio web de la empresa, el cual corresponde al siguiente link: http://www.promocali.com/index.php?option=com_content&view=article&id=523&Itemid=104.

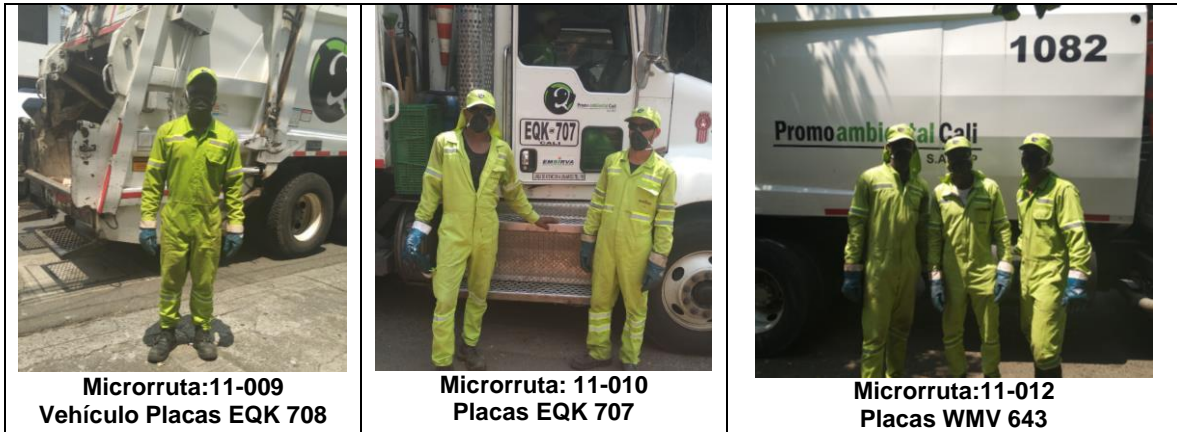
Tabla 30. Evidencia fotográfica de los operarios verificados en visita

**Microrruta:11-009
Vehículo Placas EQK 708**

**Microrruta: 11-010
Placas EQK 707**

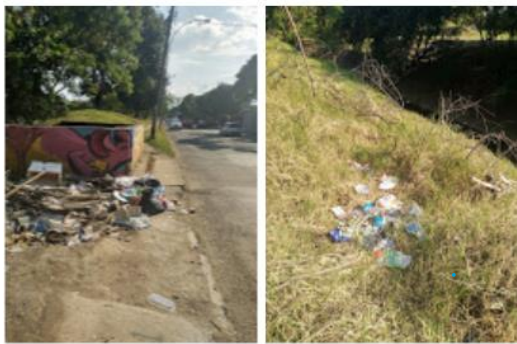
UBICACIÓN	FOTOGRAFÍAS	OBSERVACIONES
<p>Avenida 2AN con Calle 44 y con Calle 45</p> <p>(La Merced)</p>

<ul style="list-style-type: none"> • Presencia de RCD e inservibles y bolsas de ordinarios. • Punto no controlado y no identificado en el PGIRS. • El prestador indica atención 2 veces al mes; sin embargo, en inventario entregado se hace referencia a atención bimensual en el horario de 18:30 y las 02:30 horas.

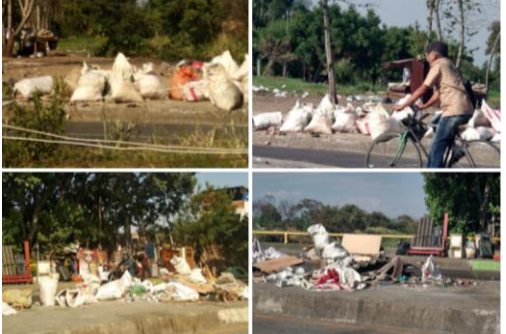
UBICACIÓN	FOTOGRAFÍAS	OBSERVACIONES
<p>Calle 44 entre Calle 5 y Calle 9 <i>(La Merced)</i></p>

<ul style="list-style-type: none"> • Presencia de RCD e inservibles. • Se identificó presencia de habitantes de calle realizando separación y clasificación en espacio público. • Punto no controlado y no identificado en el PGIRS, ni en el censo del PPSA. • El prestador indica atención diaria; sin embargo, en el inventario entregado no se evidencia exactamente esta localización.
<p>Calle 70 con carrera 7ª <i>(Alfonso López)</i></p>

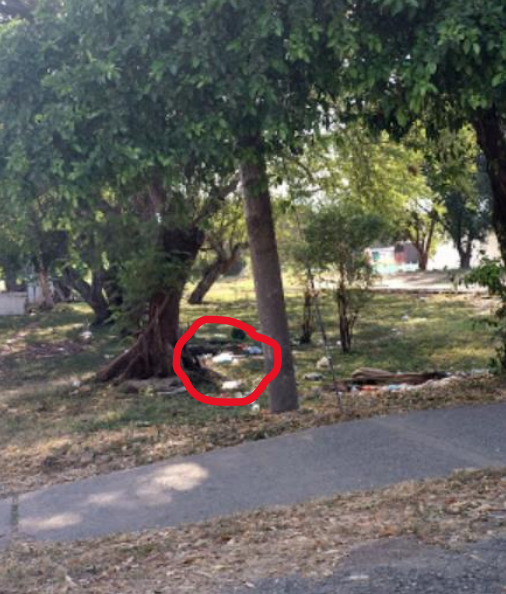
<ul style="list-style-type: none"> • Presencia de RCD y bolsas de ordinarios. • Punto no controlado y no identificado en el PGIRS, la comuna 7 no tiene puntos críticos marcados. • El prestador indica atención 2 veces al mes; sin embargo, en inventario entregado se hace referencia a atención bimensual e indica que el punto fue entregado a la Unidad Administrativa Especial de Servicios Públicos Municipales -UAESPM en agosto de 2017. Sin embargo, aún se evidencia presencia de residuos.

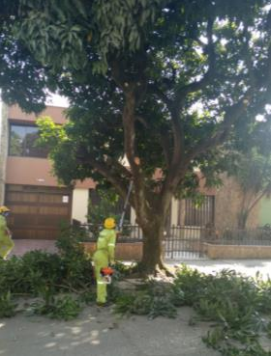
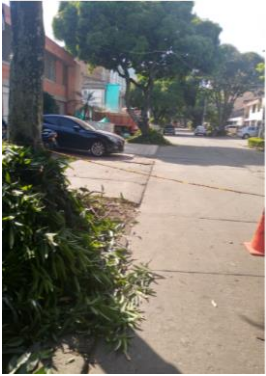
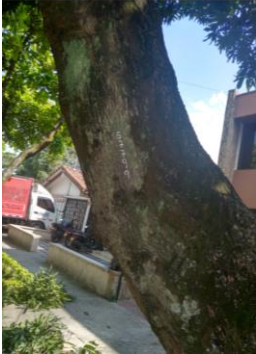
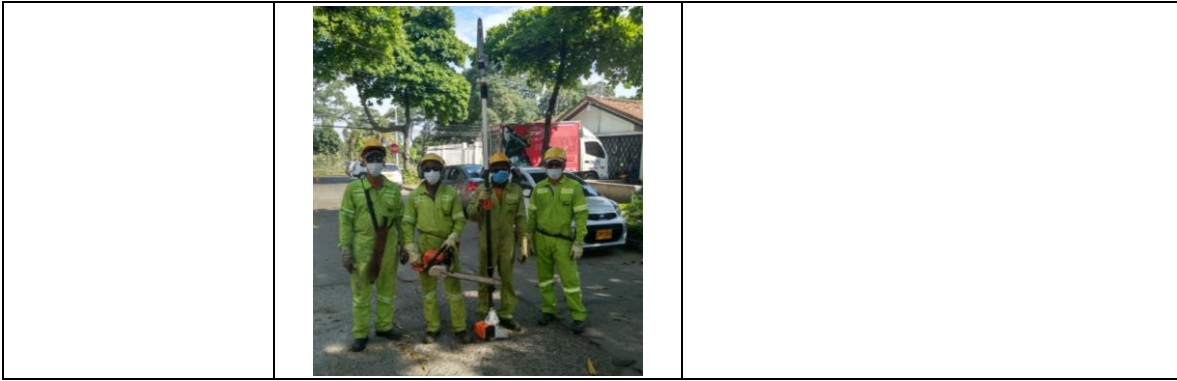
DIRECCIÓN (VERIFICACIÓN EN CAMPO)	REGISTRO FOTOGRÁFICO	OBSERVACIONES
<p>Calle 40 Norte # 4 N – 31 Barrio La Flora (Comuna 2)</p>

<p>La actividad no contaba con valla informativa, donde se indica el objeto de la labor de poda, nombre de la empresa, número de teléfono del prestador y página web. Es la misma valla utilizada para el corte de césped.</p>

<p>En el área de la poda se evidenció malla de protección. La demarcación se realizó con cinta de seguridad y conos en toda el área intervenida.</p>

<p>Se indicó que el individuo arbóreo contaba con permiso de poda por parte del DAGMA.</p>
		<p>El personal contaba con overol reflectivo, protección auditiva, gorra de sol, guantes, gafas de seguridad y botas punta de acero. La cuadrilla estaba conformada por 4 operarios, se indicó que cuentan con certificado de capacitaciones en seguridad industrial.</p>

De acuerdo con lo anterior, se evidencia un presunto incumplimiento de lo establecido en el artículo 2.3.2.2.6.71 del Decreto 1077 de 2015, para lo cual, el prestador deberá realizar las acciones necesarias para dar cumplimiento a la normatividad vigente.

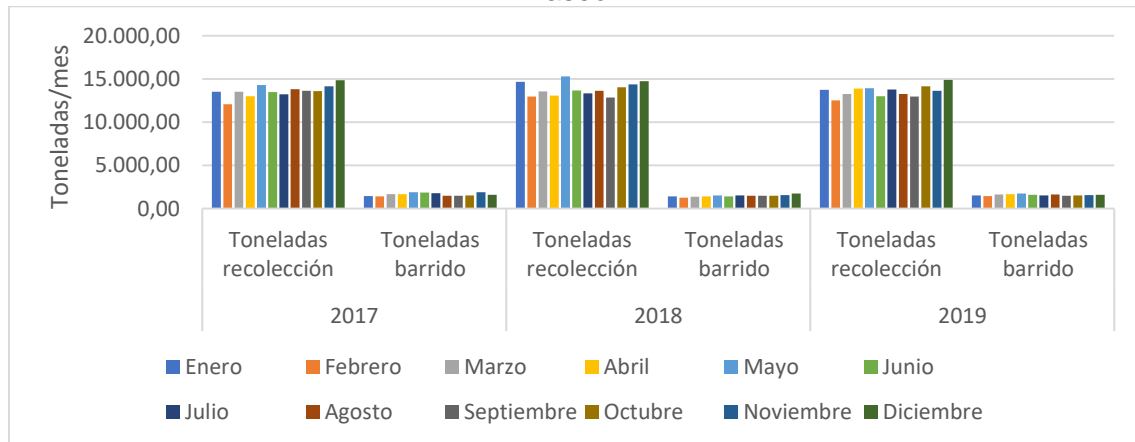
Gráfico 1. Toneladas generadas en la Zona 1 de Cali por actividad del servicio público de aseo

De manera general, de la anterior imagen se observa que las toneladas de recolección de ordinarios se mantienen en un promedio mensual de 13.600 toneladas y las toneladas de barrido alrededor de 1.500 toneladas por mes, lo que indica una generación aproximada de residuos de 15.200 toneladas/mes generadas en la zona 1 (comunas 2, 4, 5, 6, 7 y 8) dispuestas por PROMOCALI S.A. E.S.P. Es de anotar, que, en la información remitida, el prestador no incluye las toneladas recogidas por el desarrollo de las actividades de limpieza urbana, que como se indicó anteriormente, también son ejecutadas.
