EVALUACIÓN INTEGRAL DE PRESTADORES
PROMOVALLE S.A. E.S.P.
ÁREA DE PRESTACIÓN DE CALI, VALLE DEL
CAUCA

**SUPERINTENDENCIA DELEGADA PARA ACUEDUCTO,
ALCANTARILLADO Y ASEO**

DIRECCIÓN TÉCNICA DE GESTIÓN DE ASEO

Bogotá, septiembre 2020

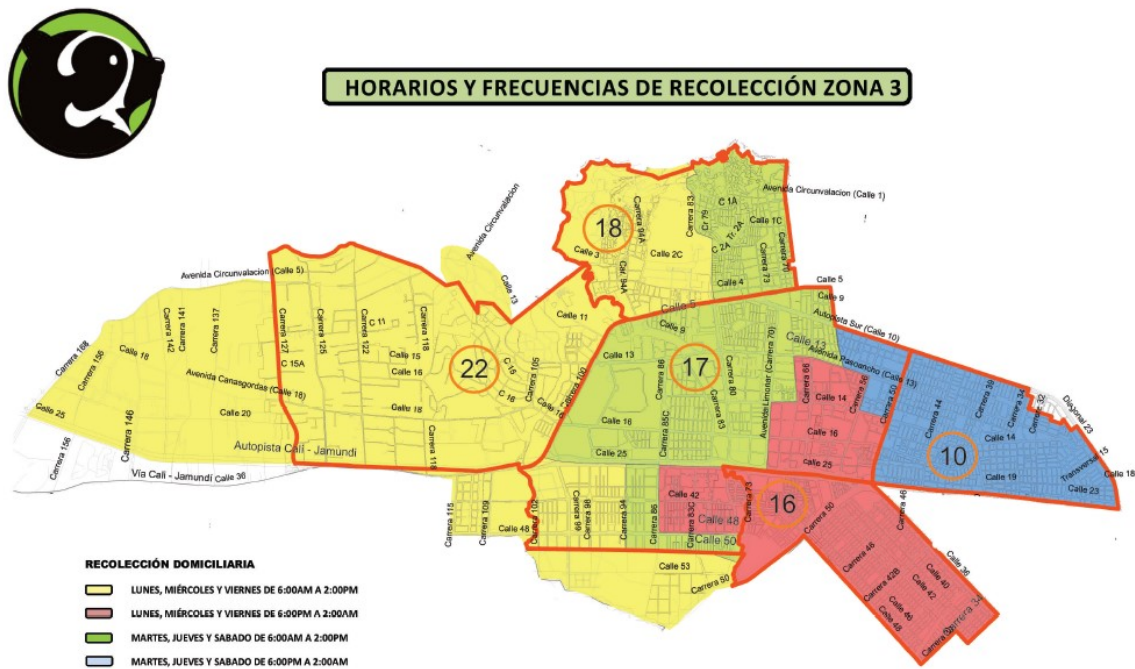
Imagen 20. Macrorrutas del área de prestación del servicio en Cali, Valle del Cauca

Por otra parte, el prestador realizó entrega de los planos de las macrorrutas de recolección y transporte y la relación de las mismas, a continuación, se indica la información entregada:

Se procedió a verificar las macrorrutas entregadas por el prestador en comparación con el PPSA cargado en el SUI, el CCU y la página web, de lo cual se tienen las siguientes observaciones:

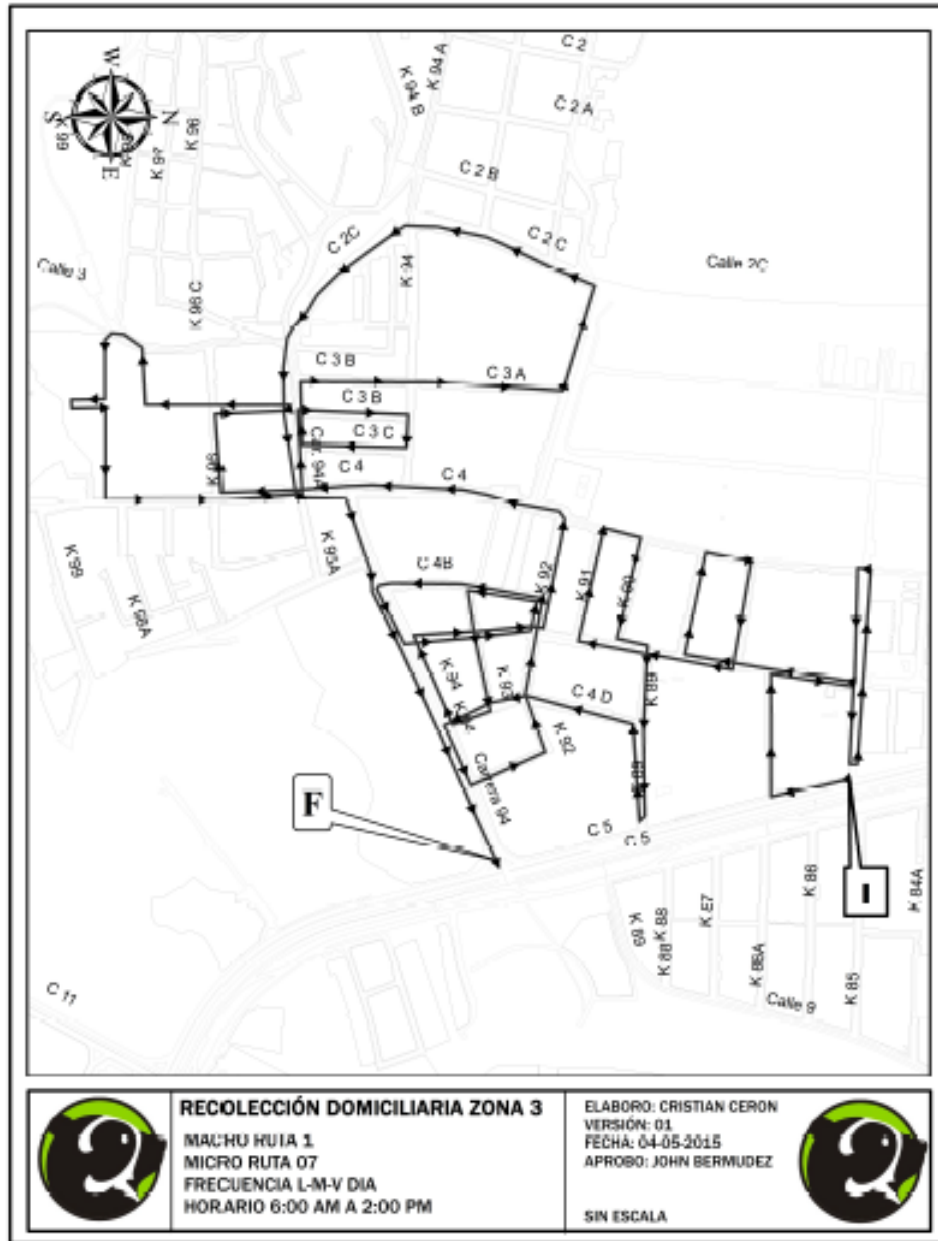
Imagen 21. Plano microrruta 107 de recolección y transporte de residuos no aprovechables

Una vez revisada la información suministrada por el prestador, como se puede observar en las anteriores imágenes, se evidencia que los planos de las microrrutas consideran la descripción detallada de las calles del vehículo para la recolección, el trayecto del vehículo recolector, los puntos de inicio y fin de la microrruta, lo cual, representa un presunto cumplimiento a lo establecido en el numeral 27 del artículo 2.3.2.1.1. del Decreto 1077 de

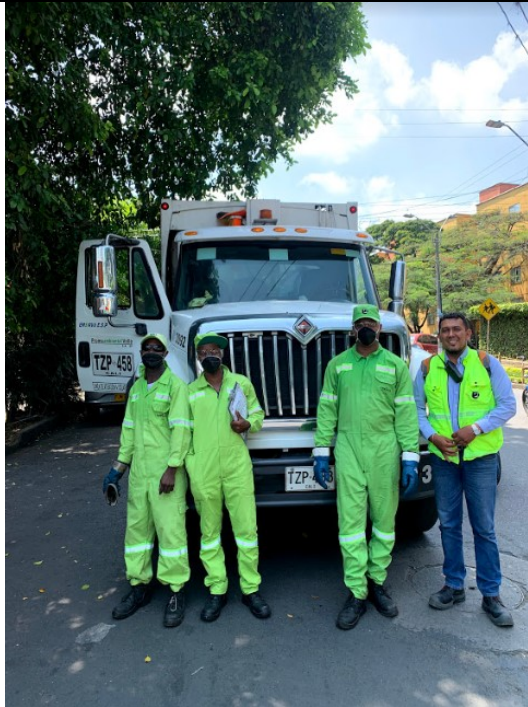
Operarios con dotación de seguridad industrial y salud ocupacional en la actividad de recolección para la microrruta 107

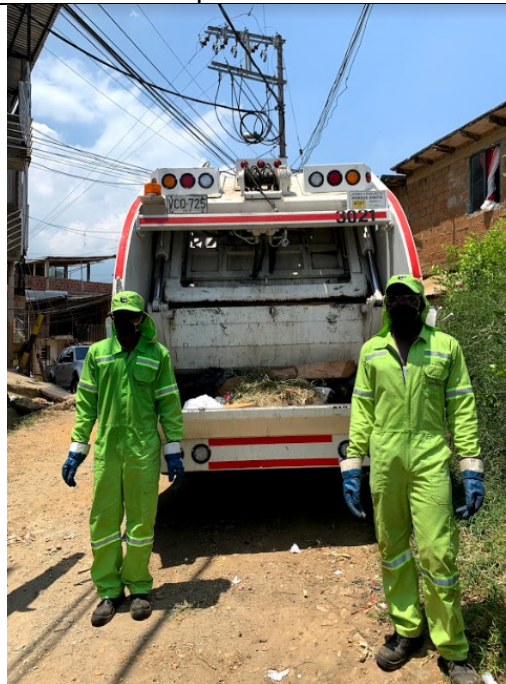
Operarios con dotación de seguridad industrial y salud ocupacional en la actividad de recolección para la microrruta 109

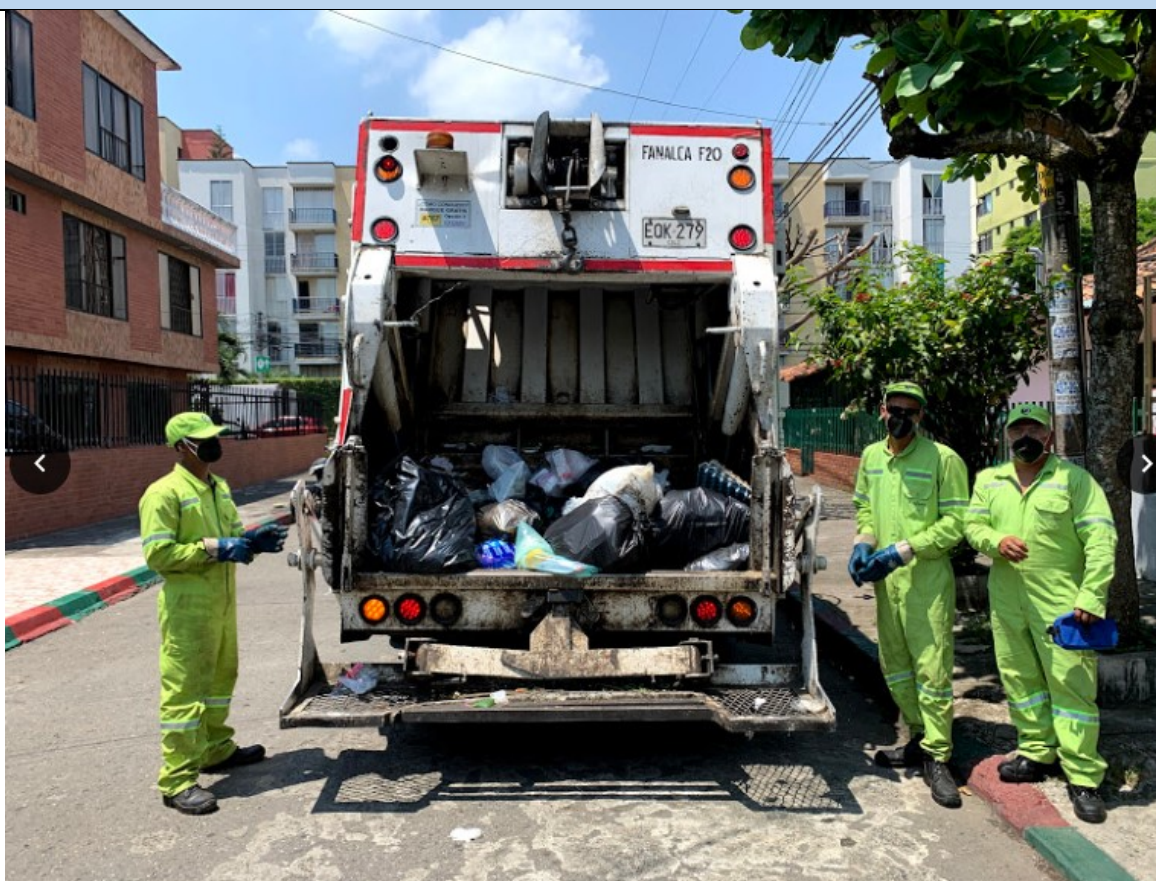
Operarios con dotación de seguridad industrial y salud ocupacional en la actividad de recolección para la microrruta 601

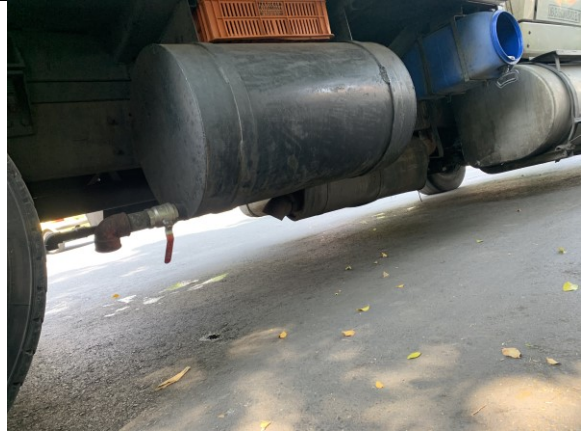
VEHÍCULO PLACA TZP458	
<p>Se evidencia presencia de pérdida de líquido al accionar la caja compactadora</p>

Se evidencia tubo de escape debajo del vehículo

7. Los lixiviados almacenados en el vehículo que se originen durante la recolección y transporte de los residuos sólidos ordinarios serán depositados en el sitio de disposición final para su respectivo tratamiento.	Durante la verificación de campo, se observó fuga de líquido (lixiviado) en los siguientes vehículos: TZP458 y EQK279

- Se evidencia un presunto incumplimiento de lo establecido en el numeral 7 del artículo 2.3.2.2.3.27 del Decreto 1077 de 2015 debido a durante la verificación en campo se observó fuga de líquido (lixiviado) en los siguientes vehículos: TZP458 y EQK279.

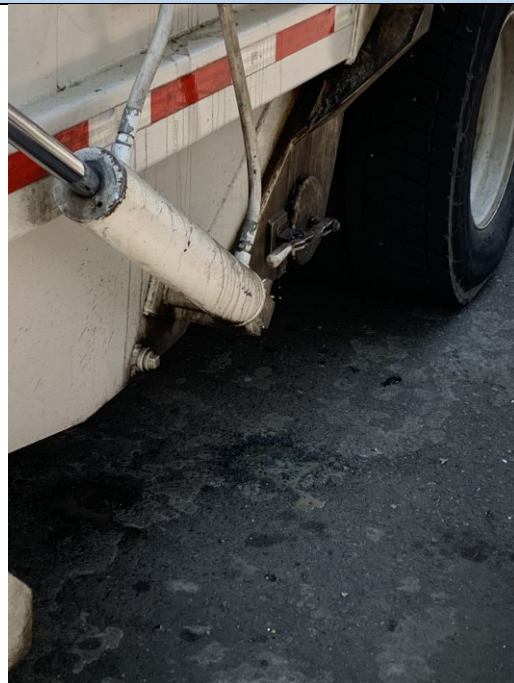
VEHÍCULO PLACAS EQK279

Se evidencia presencia de pérdida de líquido al accionar la caja compactadora

<p>Se evidencia tubo de escape debajo del vehículo</p>	 
<p>VEHÍCULO PLACAS VCQ725</p>	
<p>Se evidencia tubo de escape debajo del vehículo</p>

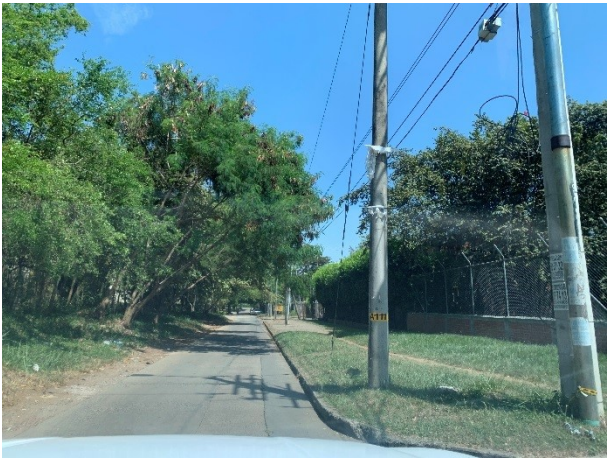
UBICACIÓN	REGISTRO FOTOGRÁFICO	OBSERVACIONES
<p>Callejón Enercali</p>

<p>El prestador indicó que el punto crítico se encontraba erradicado y controlado. No se apreciaron residuos sólidos dispuestos.</p>

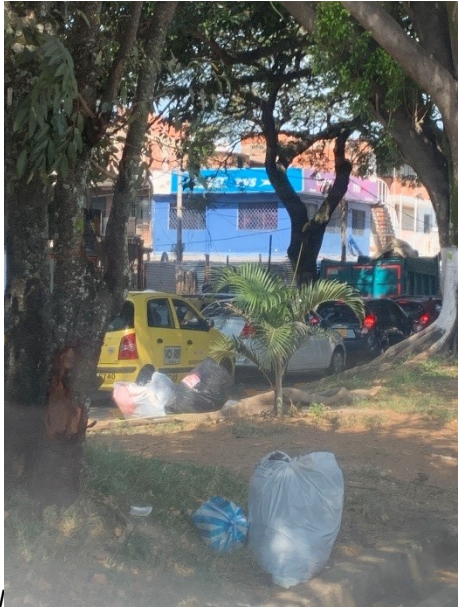
UBICACIÓN	REGISTRO FOTOGRÁFICO	OBSERVACIONES
<p>Separador la 44</p>

<p>Se identificaron residuos dispuestos en la zona. El prestador informa que también se trata de una zona de disposición de residuos por fuera de la frecuencia establecida.</p>
<p>Asentamiento brisas</p>

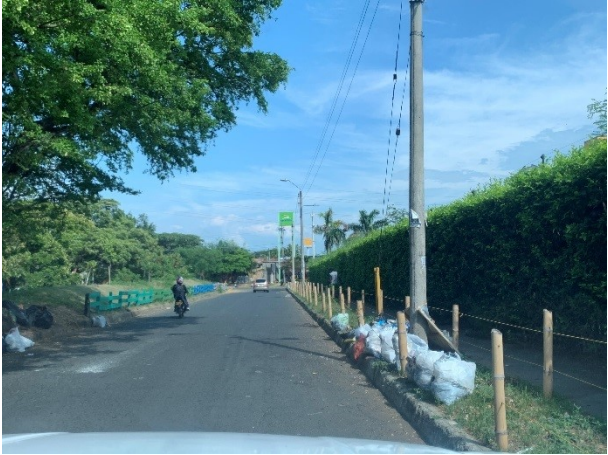
<p>Se identificaron residuos dispuestos en la zona. El prestador informa que también se trata de una zona de disposición de residuos por fuera de la frecuencia establecida.</p>

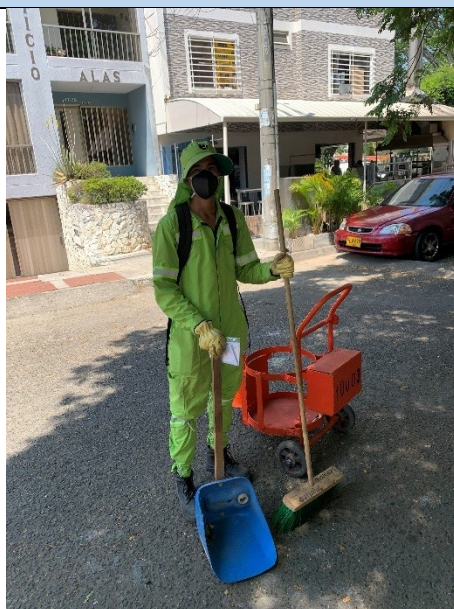
Microruta 531

VERIFICACIÓN ACTIVIDAD EN CALI

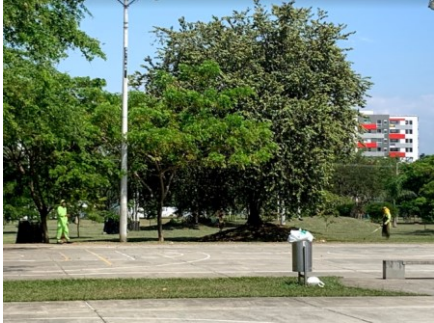
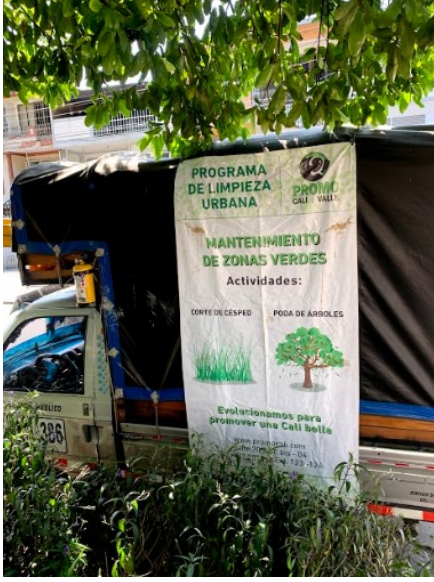
DIRECCIÓN (VERIFICACIÓN EN CAMPO)	REGISTRO FOTOGRÁFICO	OBSERVACIONES
<p>Barrio la Hacienda, Comuna 17, Calle 16 con Carrera 68</p>

<p>El área intervenida cuenta con 16.000 metros cuadrados aproximadamente, según lo informado por el prestador.</p> <p>Esta zona es atendida una vez por mes y/o cada 25 días dependiendo el clima.</p> <p>El prestador contaba con valla informativa en la zona de intervención.</p>

<p>La zona intervenida no se encontraba correctamente demarcada con cinta de seguridad ni malla de protección con altura mayor a 1.5 metros.</p> <p>Los operarios contaban con dotación de seguridad industrial como overol reflectivo, gorra de sol y cuello, mascarilla o gafas de seguridad, cinta de seguridad, peto carnaza, canilleras, guantes y botas.</p> <p>Los operarios no contaban con protección auditiva.</p> <p>En la cuadrilla había un total de 6 operarios que contaban con la respectiva protección industrial a excepción de la protección auditiva</p>

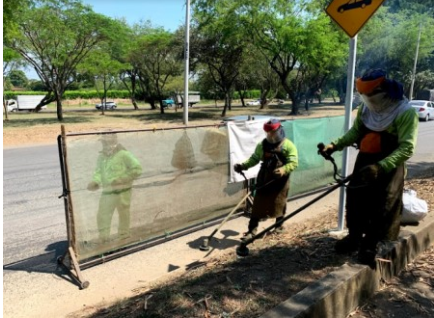
<p>Avenida Simón Bolívar con Carrera 70</p>

<p>El área intervenida cuenta con 12.000 metros cuadrados aproximadamente, según lo informado por el prestador.</p> <p>Esta zona es atendida una vez por mes y/o cada 25 días dependiendo el clima.</p> <p>El prestador contaba con valla informativa en la zona de intervención.</p>

<p>La zona intervenida no se encontraba correctamente demarcada con cinta de seguridad.</p> <p>Los operarios contaban con dotación de seguridad industrial como overol reflectivo, gorra de sol y cuello, mascarilla o gafas de seguridad, cinta de seguridad, peto carnaza, canilleras, guantes y botas.</p> <p>Los operarios no contaban con protección auditiva.</p> <p>En la cuadrilla había un total de 3 operarios que contaban con la respectiva protección industrial a excepción de la protección auditiva.</p>
--	---	--
