**EVALUACIÓN INTEGRAL DE PRESTADORES  
EMPRESA DE RECICLAJE, ASEO Y SERVICIOS DE  
MONTELIBANO S.A. E.S.P. - REASER**

**SUPERINTENDENCIA DELEGADA PARA ACUEDUCTO,  
ALCANTARILLADO Y ASEO  
DIRECCIÓN TÉCNICA DE GESTION DE ASEO  
Bogotá D.C., diciembre de 2018**

## EMPRESA DE RECICLAJE, ASEO Y SERVICIOS DE MONTELIBANO S.A. E.S.P.

### ANÁLISIS AÑOS 2016 - 2017

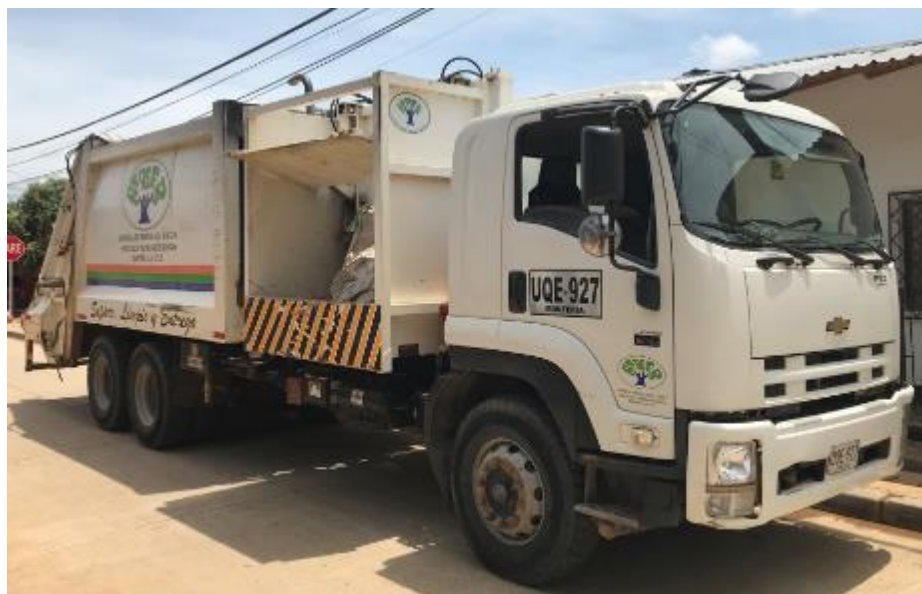
a) Vista lateral, sin luces sobre cabina

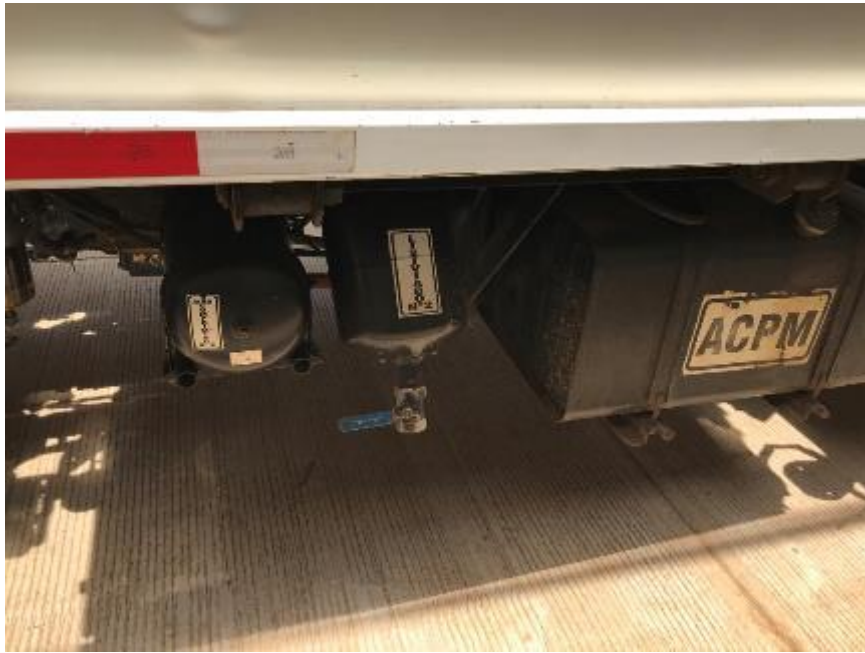
e) Tanque de lixiviado

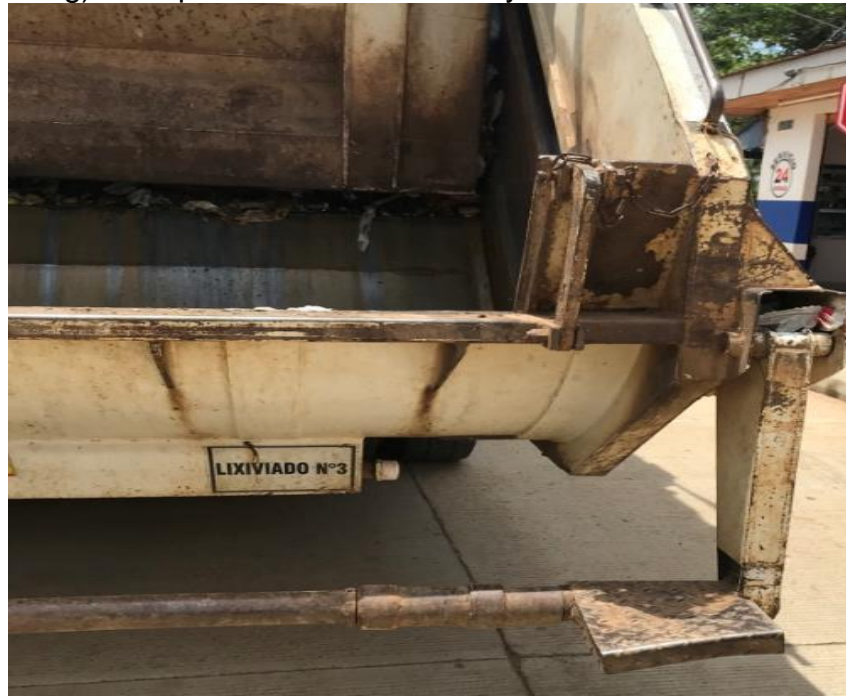
g) Tanque de lixiviado trasera y estribos antideslizante

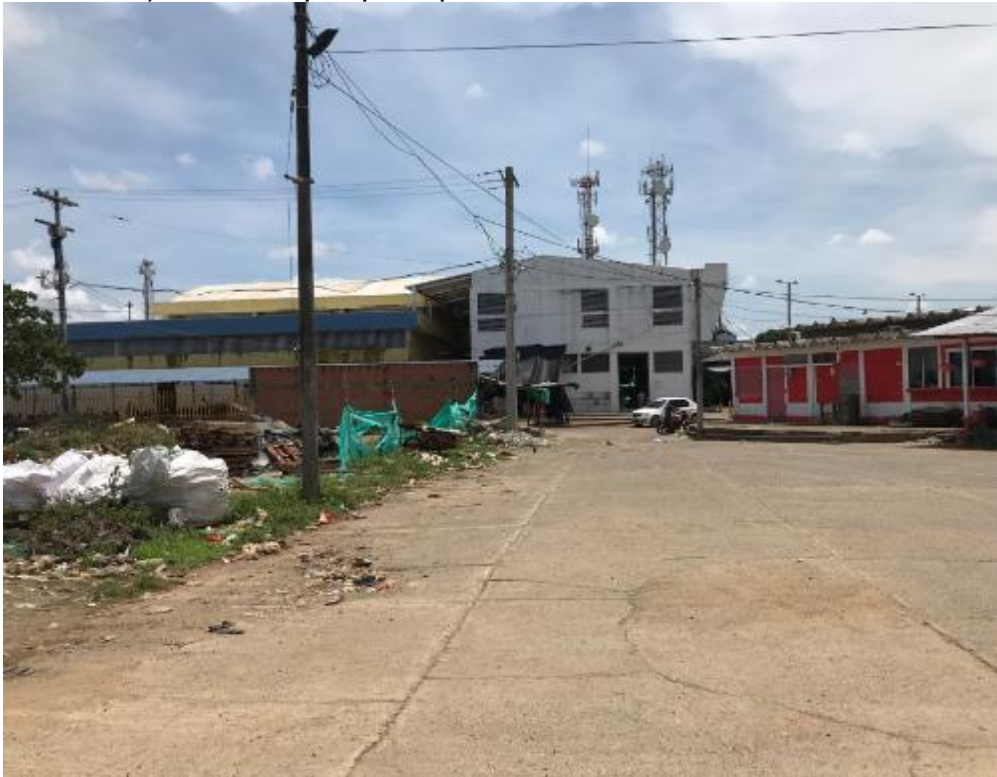
b) Zona de parqueo, predio sin encerramiento

Teniendo en cuenta los hallazgos referenciados con anterior el prestador presuntamente no da presuntamente cumplimiento al artículo 2.3.2.2.2.3.50. del Decreto 1077 de 2015, respecto a las características de las bases de operación, en especial las siguientes:

- Deberá atender y mostrar las gestiones adelantadas con la comunidad erradicar el punto crítico que se ubica en la acera de la base de operaciones.
- La base de operaciones presenta deficiencias como: no se cuenta con un cerramiento total, existen áreas sin cubrimiento de techo y lugares en los cuales se apila de forma desorganizada los materiales provenientes de la actividad de aprovechamiento.

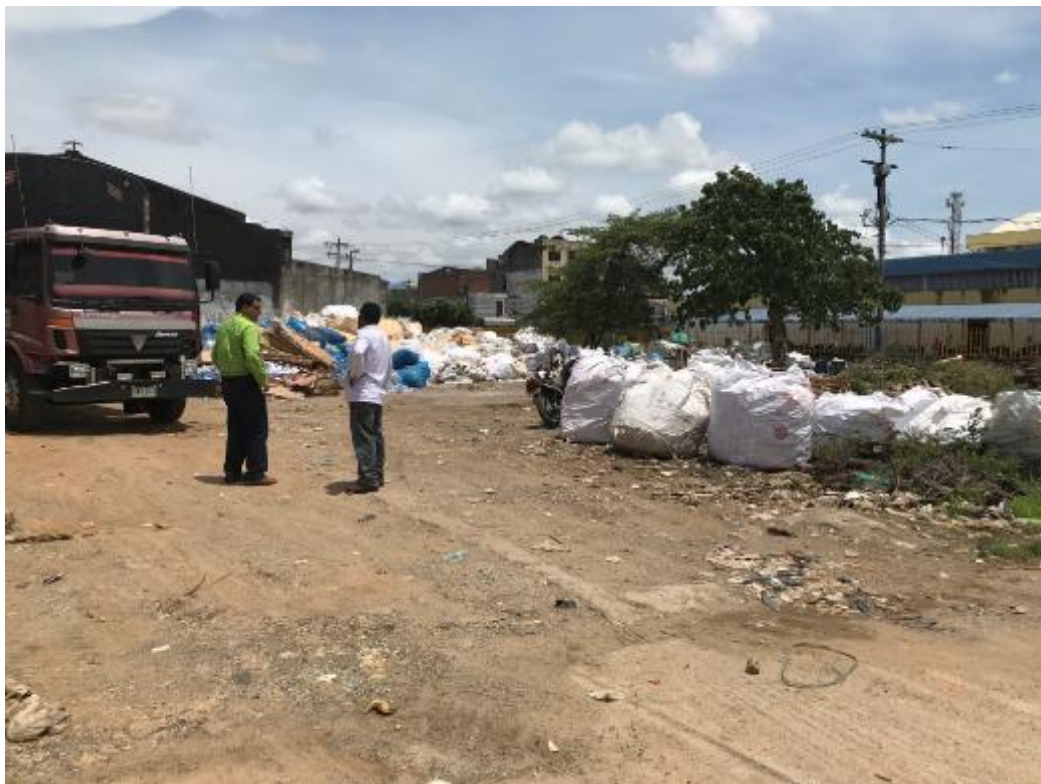
c) Zonas descubiertas y depósito de material de aprovechamiento

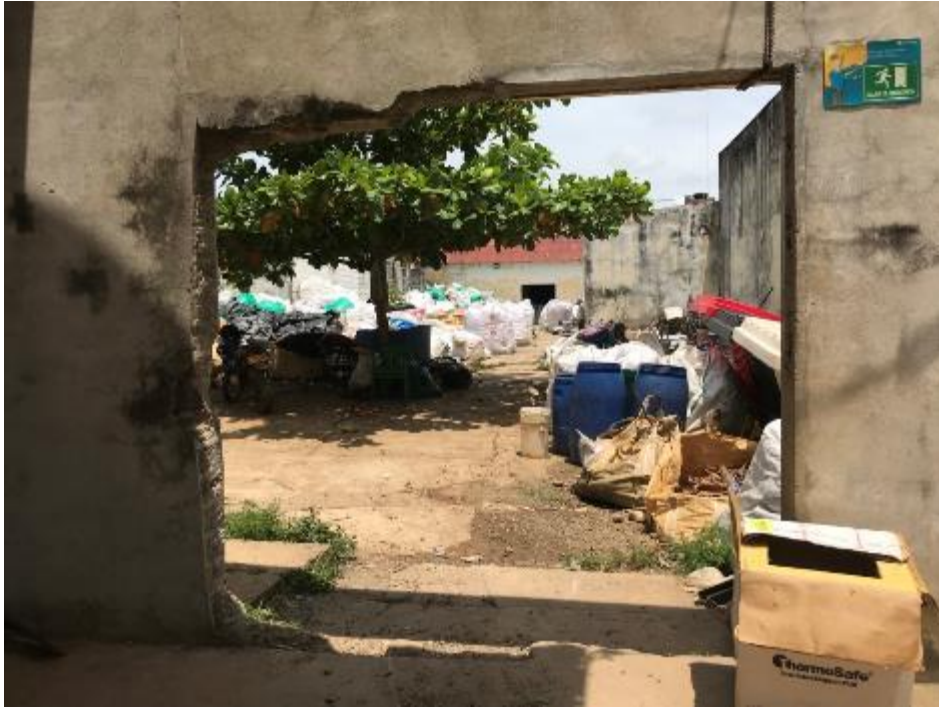
f) Material reciclable en interior del predio y zonas sin techo

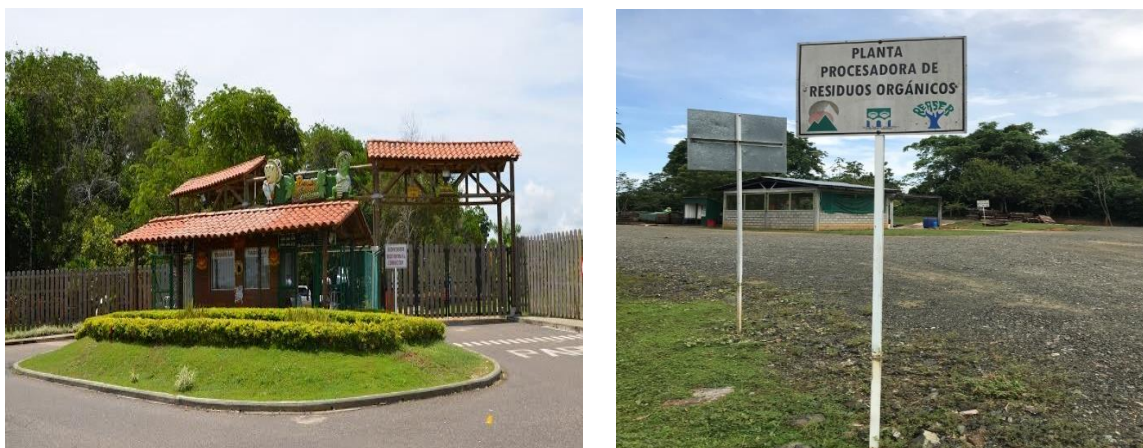
#### Foto 11 Planta de tratamiento de residuos orgánicos

Los residuos objeto de tratamiento provienen de la separación en la fuente de material orgánicos crudo, procesado y de lavazas provenientes de las ciudadelas y plantas de Cerro matoso; si bien este material viene principalmente separado, en algunas ocasiones los usuarios no realizan este proceso en la fuente, por lo que el prestador cuenta con un subproceso en el cual se abren las bolsas y se extrae los diferentes tipos de materiales que

Dentro de la información suministrada por el prestador no se entregó el dato de las toneladas tratadas en esta planta, así mismo, en respuesta a esta Evaluación deberá demostrar el cumplimiento del artículo 4 del Decreto 1784 de 2017, que respecto al monitoreo de la actividad de tratamiento determina:

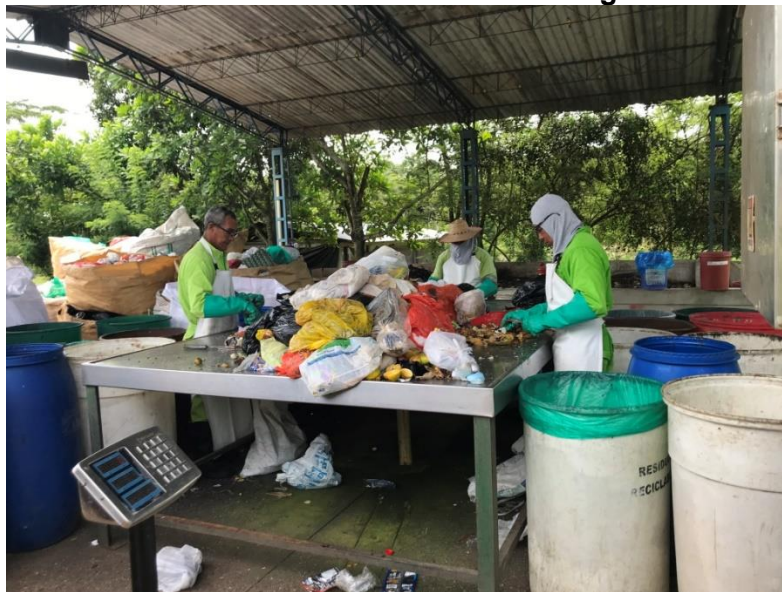
**Foto 13 Clasificación de material orgánico**

Una vez ingresan estos residuos a la planta, se trasladan a cajones elaborados en madera los cuales se mezclan con estiércol y material vegetal que proporcionan carbono y nitrógeno, componentes que fomentan el proceso de descomposición de los residuos; así mismo, esta mezcla se cubre con material geotextil por aproximadamente 60 días, realizando un volteo de madera moderada.

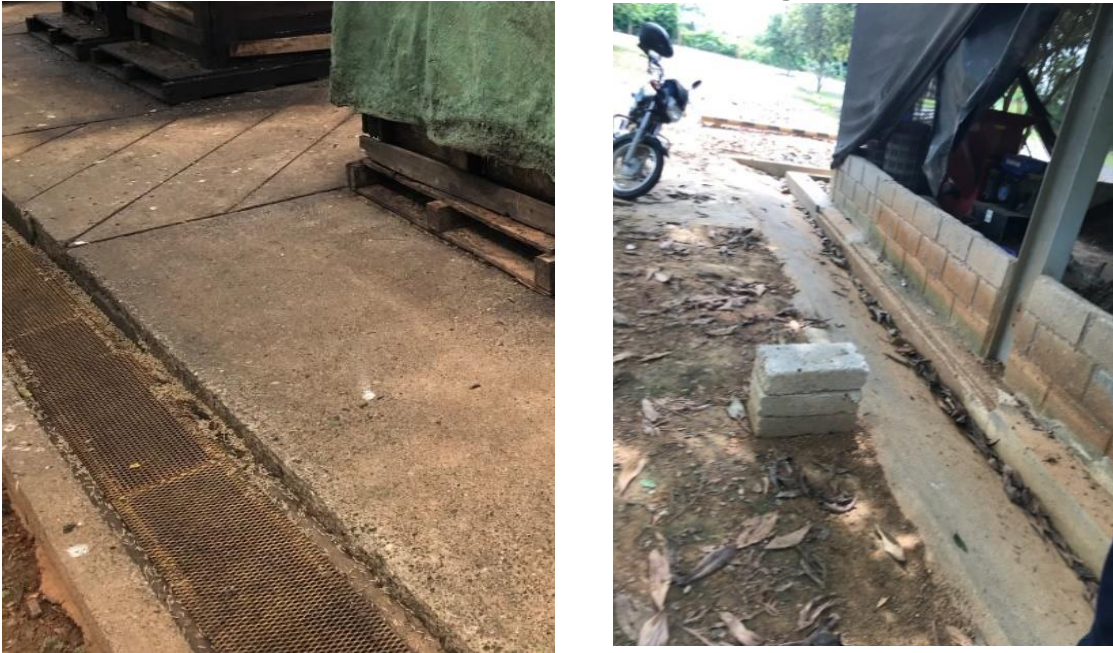
**Foto 18 Canales de conducción de aguas lluvias**

Durante la visita se evidenció canales perimetrales para conducir el agua lluvia y sumideros para captar el agua producto de la descomposición del material orgánico, este último líquido es llevado a la planta de tratamiento de aguas residuales de Cerro Matoso

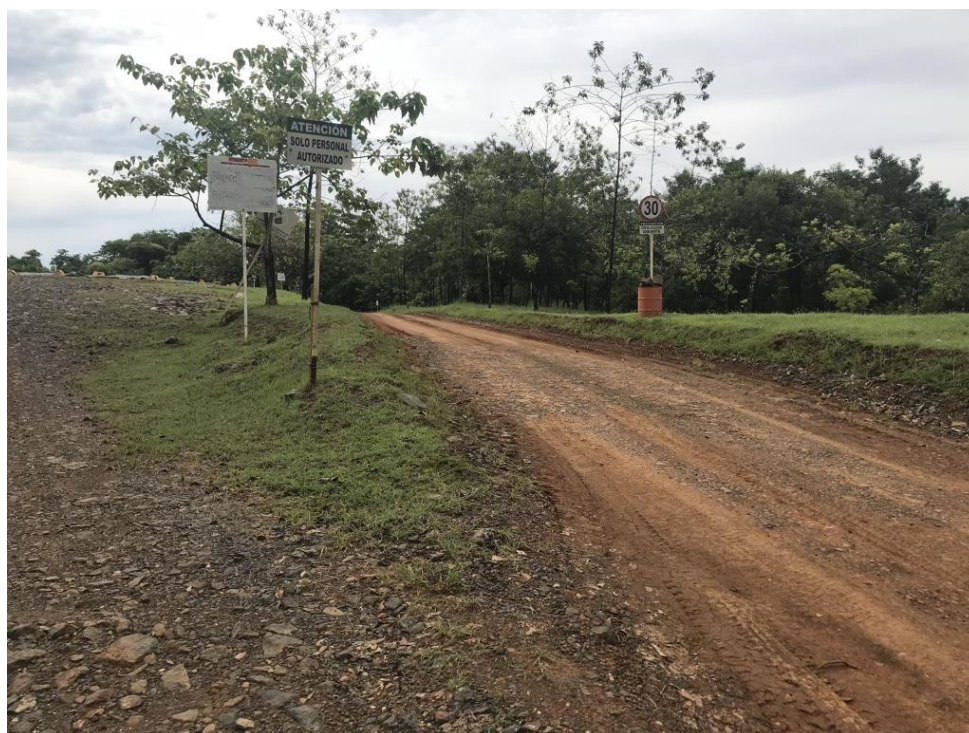
**Foto 22 Vías internas relleno sanitario**

El reglamento operativo del prestador respecto a las vías internas describe las siguientes características técnicas:

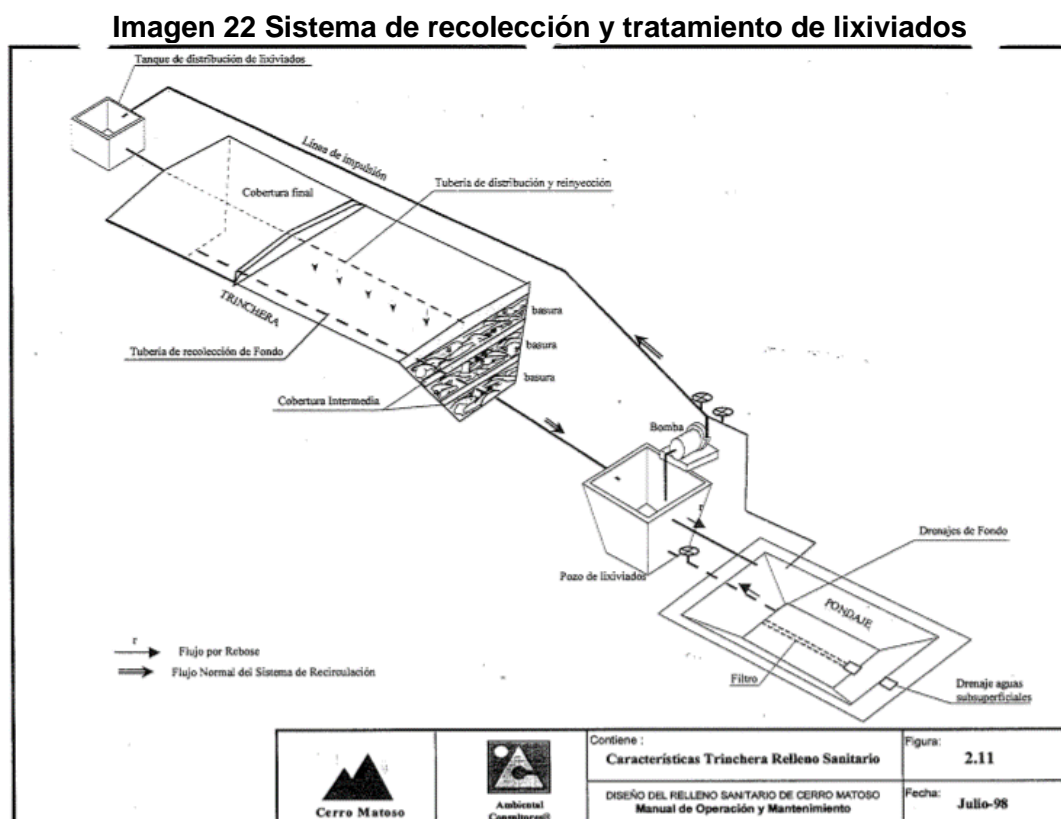
En la siguiente imagen se evidencia el diseño del sistema de recolección y tratamiento de lixiviados del relleno sanitario

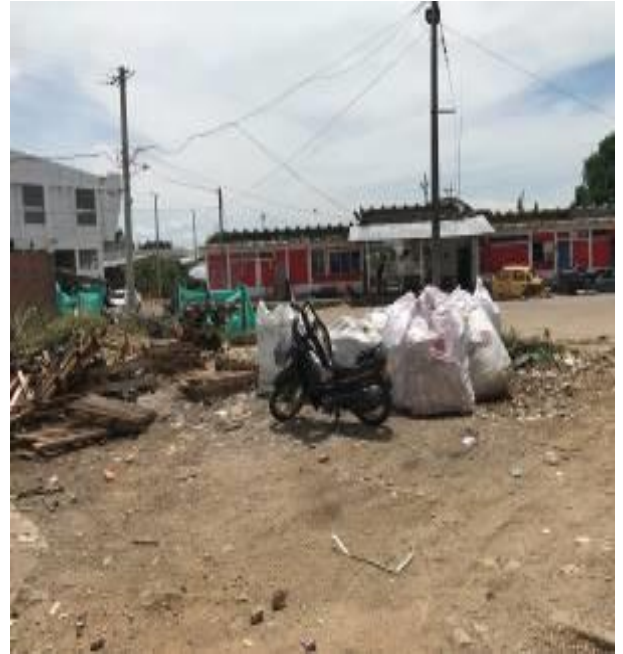
### Foto 39 Cerramiento y cubrimiento

b) Parte posterior ECA Montelíbano (sin cerramiento perimetral)
