**EVALUACIÓN INTEGRAL DE PRESTADORES
SERVICIOS GENERALES EMPRESA DE SERVICIOS
PÚBLICOS DE CARÁCTER PRIVADO S.A. E.S.P.**

Superintendencia de Servicios
Públicos Domiciliarios

**SUPERINTENDENCIA DELEGADA PARA ACUEDUCTO,
ALCANTARILLADO Y ASEO
DIRECCIÓN TÉCNICA DE GESTIÓN DE ASEO
Bogotá D.C., diciembre 2019**

ANÁLISIS AÑOS 2017 – 2018 – 1er Semestre de 2019

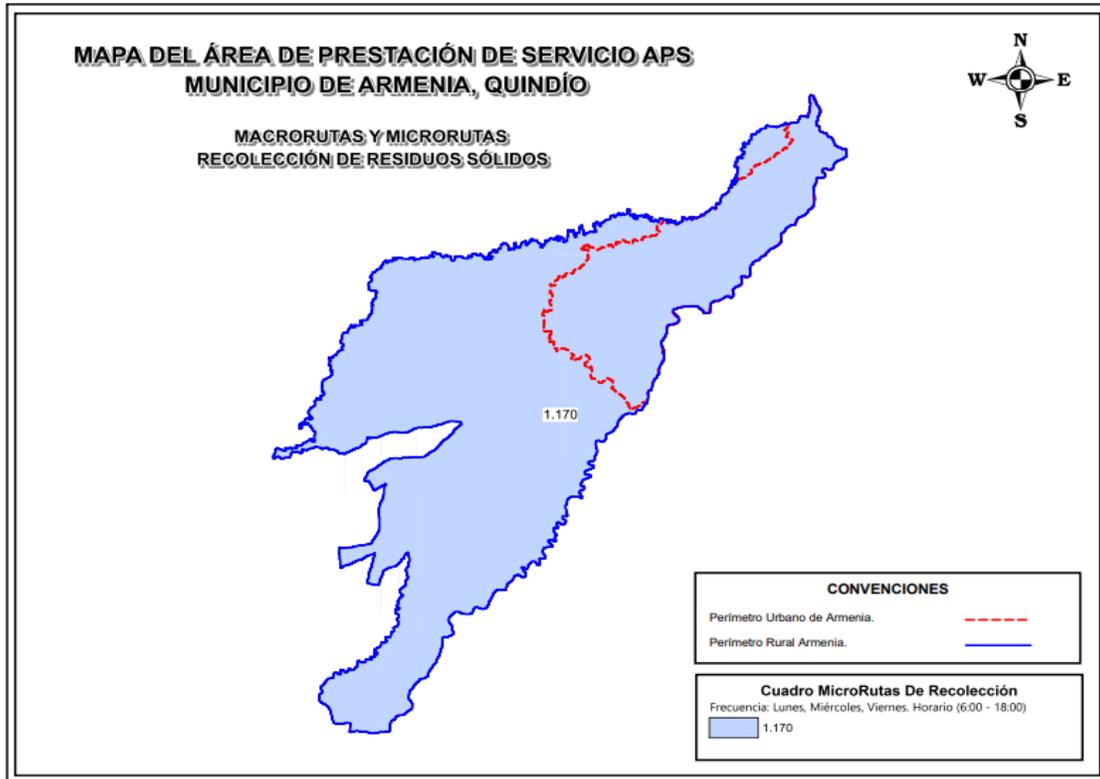
Imagen 7. Rutas de recolección

Planos de microrrutas: Fue aportado el plano de la microrruta que se observa en la imagen 7.

Horario: el vehículo realiza la actividad de 6 am a 6 pm.

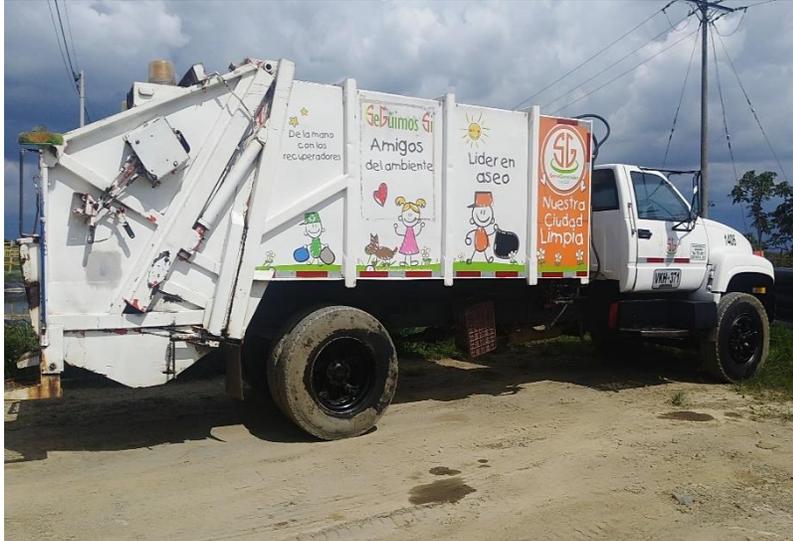
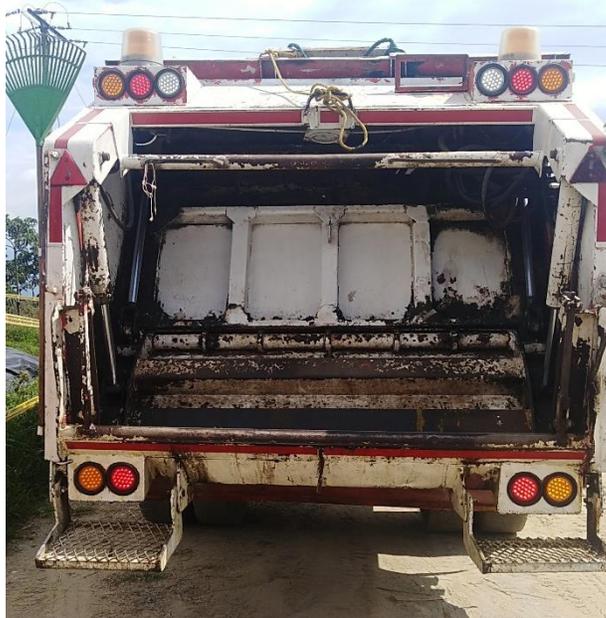
Tabla 19. Verificación de vehículos

Datos de verificación		Identificación del vehículo	
Fecha:	11/10/2019	Placas:	VKH 371
Hora:	8:10 am	Tipo:	Compactador
Dirección:	Relleno sanitario Parque Ambiental Andalucía	Capacidad:	7 Ton
		Modelo:	2004
		Marca:	Chevrolet
		Propietario:	Servigenerales
Observaciones		Evidencia fotográfica	
<p>El vehículo presentaba un extintor con fecha vigente.</p> <p>Presentaba logos de identificación.</p> <p>Se evidenció equipo de carreteras.</p> <p>Tubo de escape por encima de la altura máxima.</p> <p>Presencia de elementos complementarios: rastrillo, recogedor.</p>		<p>Vehículo de placas VKH 371</p>

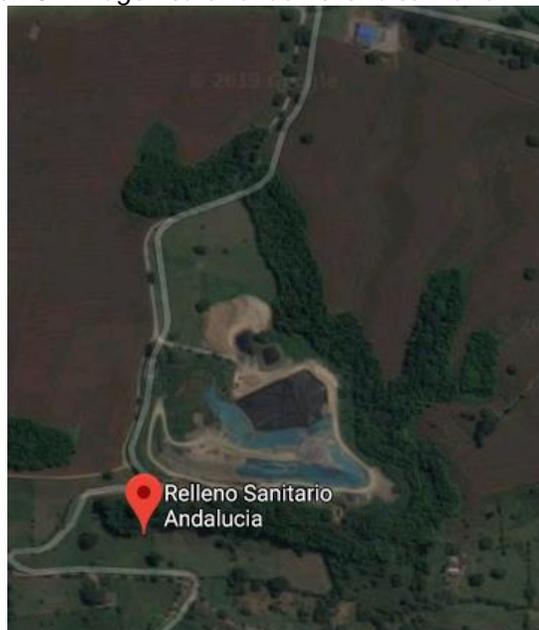
Imagen 8 - Imagen satelital del relleno sanitario Andalucía

El área licenciada es de 12 hectáreas.

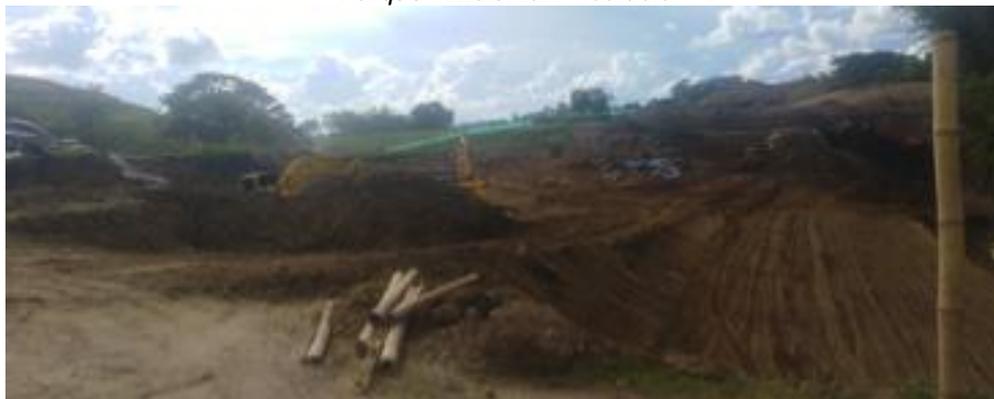
Imagen 9. Obras de adecuación para nueva zona de disposición final en el relleno sanitario Parque Ambiental Andalucía

Actualmente la disposición de residuos se realiza en el vaso 1 Fase II.

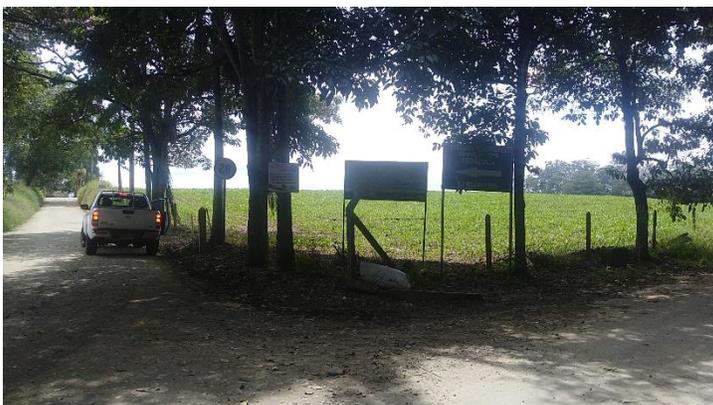
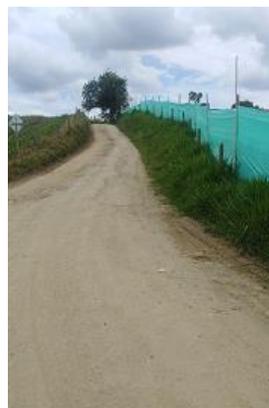
Imagen 10. Vías externas relleno

La vía interna del relleno sanitario se encuentra destapada, está constituida en recebo y se encuentra apta para el tránsito de vehículos de carga pesada; y presenta señalización.

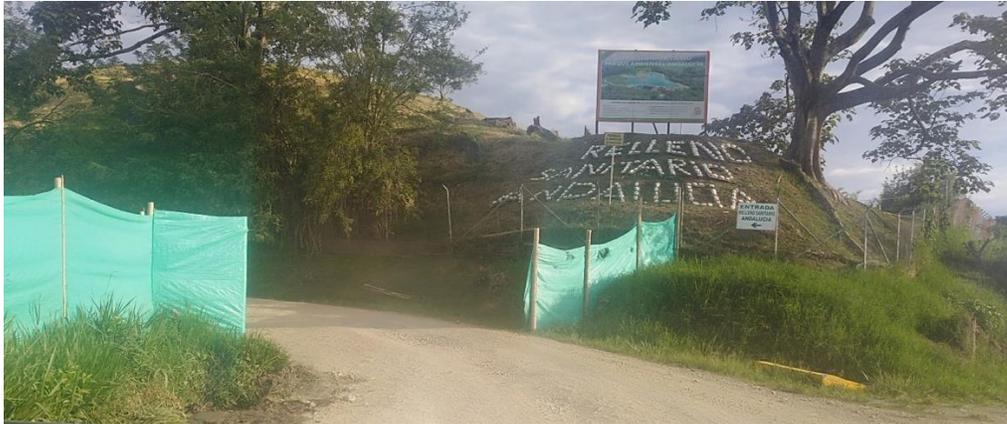
Imagen 12 Entrada al relleno sanitario

este sentido se requiere al prestador para que informe en qué lugar se realizará el control de acceso al público definitivo después de culminar las obras aportando las respectivas evidencias.

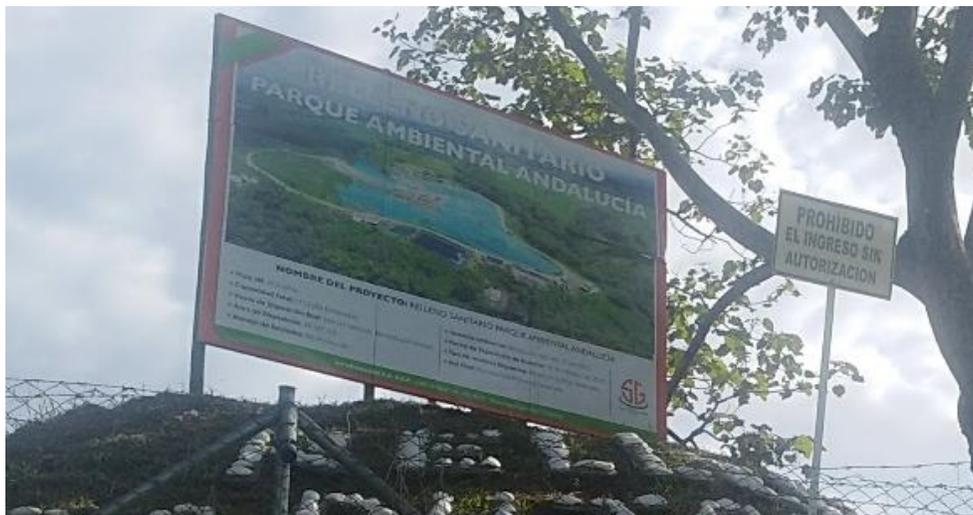
Imagen 13 Valla informativa

Se cuenta con una valla informativa en la entrada del sitio, con información del nombre, y empresa responsable, vida útil, capacidad total, vasos de disposición final, área de disposición, manejo de lixiviados, licencia ambiental con fecha, tipo de residuos dispuestos y uso final.

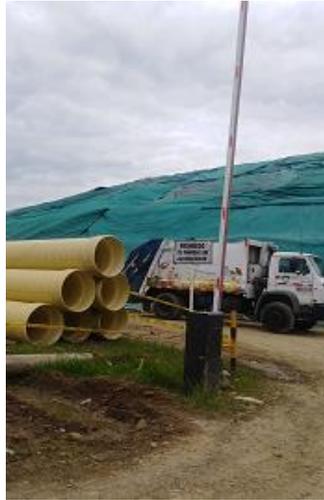
Imagen 14. Control de ingreso

Se permite el ingreso de los vehículos en horario de 7 am a 2 am de lunes a sábado, de acuerdo a lo informado en visita y al reglamento operativo del prestador

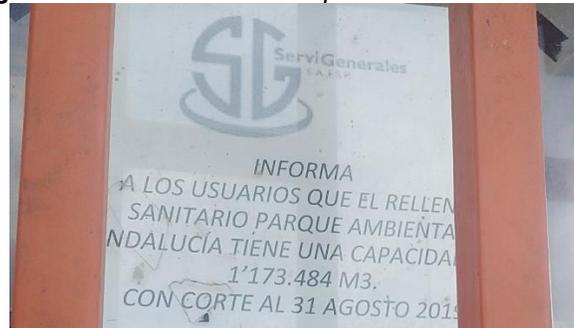
Imagen 15 Información de la capacidad remanente del sitio

“Todo sitio de disposición final deberá reportar anualmente al Sistema Único de Información (SUI), su capacidad de disposición y tener disponible la misma en un lugar visible, con el fin de ilustrar con información suficiente a los prestadores de recolección y transporte.”

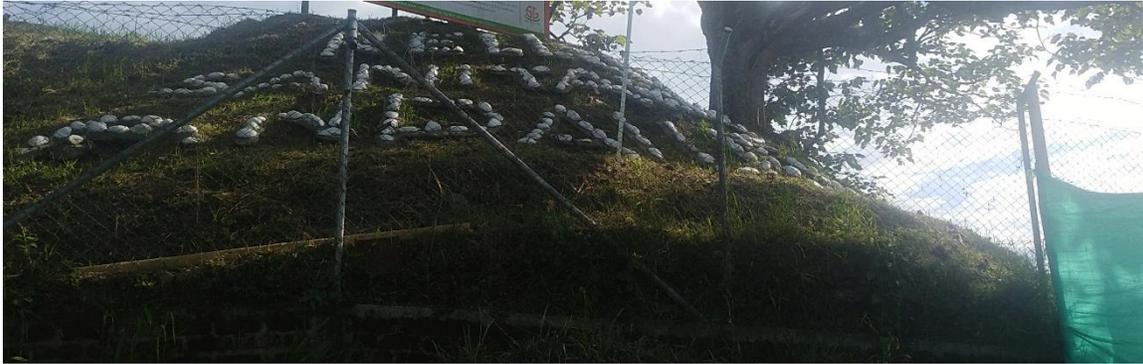
Imagen 16. Cerramiento perimetral

En cuanto al cerramiento perimetral el relleno cuenta con cerca encerrando el sitio.

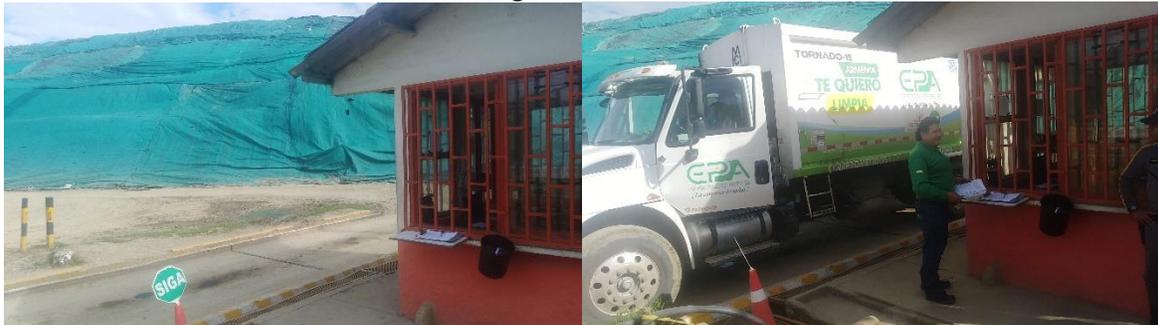
Imagen 17. Báscula

La empresa cuenta con una báscula de pesaje electromecánica, marca PROMETÁLICOS que tiene una capacidad de medición de 40 toneladas. Se le realiza mantenimiento cada año. La última calibración corresponde al 23/12/2018 de acuerdo al certificado de calibración N 20348 emitido por el laboratorio de metrología PROMETÁLICOS, documento aportado durante la visita.

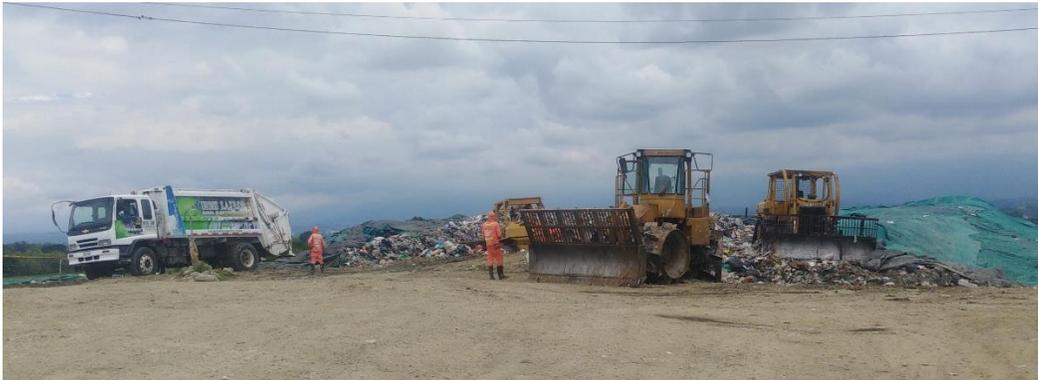
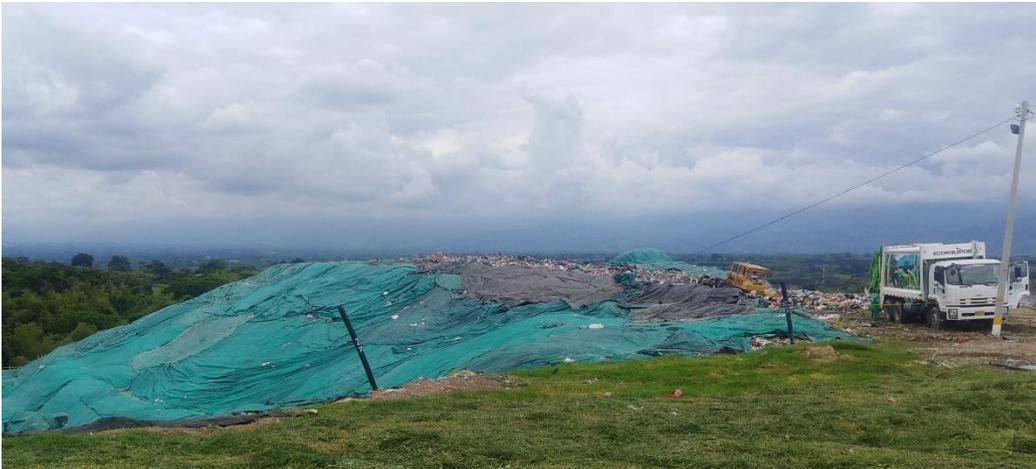
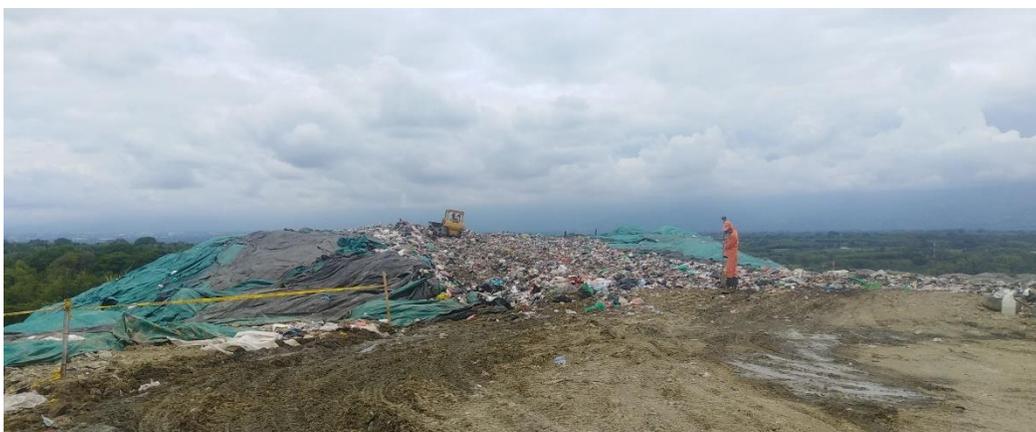
Imagen 19. Frente de trabajo

En la visita técnica, se observó el frente de trabajo activo, ubicado en el vaso 1 fase II, observándose vehículos que realizaban la disposición de los residuos, dicho frente de trabajo es de aproximadamente de 9735 m² de acuerdo a lo informado por el prestador.

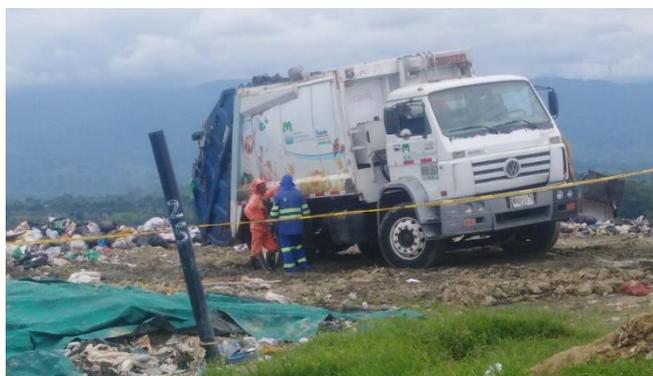
Imagen 20. Sitio de descarga de lixiviados.

Al lado del frente de trabajo se descargan los lixiviados que vienen en los contenedores de los vehículos que transportan los residuos hasta el sitio. De acuerdo a lo informado por el ingeniero residente en la visita en este sitio, se tiene un enrocado que actúa como filtro conectado a la tubería interna de la masa de residuos. Este lugar no está señalizado.

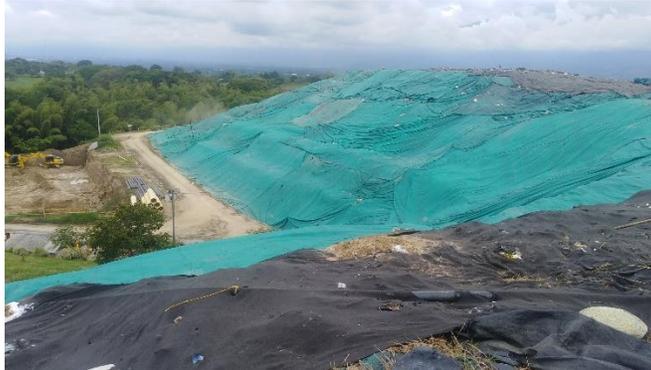
Imagen 21. Cobertura

De acuerdo a lo observado la cobertura diaria se realiza con material plástico negro verde. Según se informó el cubrimiento total del frente de trabajo se realiza sobre las 1 am diariamente, momento en el cual llegan los últimos vehículos. Luego sobre las 7 am se descubre el frente de trabajo para continuar con la operación. Lo descrito fue evidenciado en los vídeos que se registran diariamente de la operación del relleno.

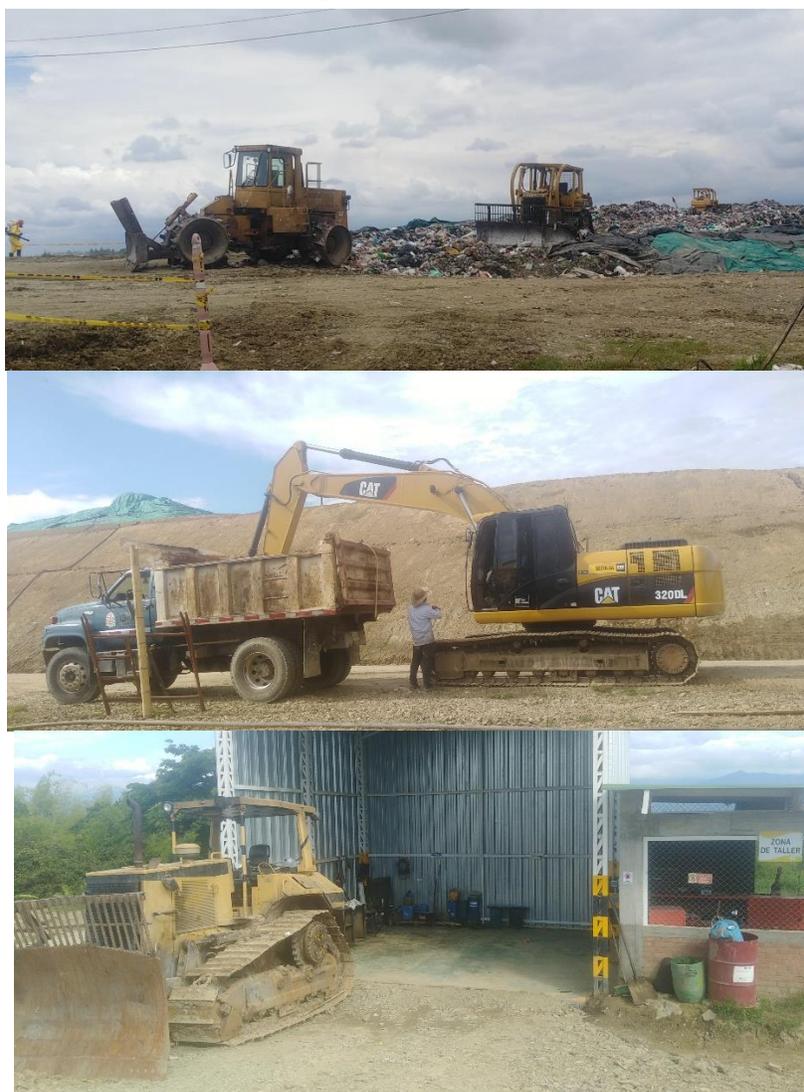
Imagen 23. Maquinaria

Para la ejecución de la actividad de disposición final, la empresa cuenta con 2 buldócer, 1 compactador, 1 retroexcavadora para la operación en el frente de trabajo y con 1 buldócer, 1 retroexcavadora, 1 pajarita en las áreas de remoción de material térreo para adecuaciones.

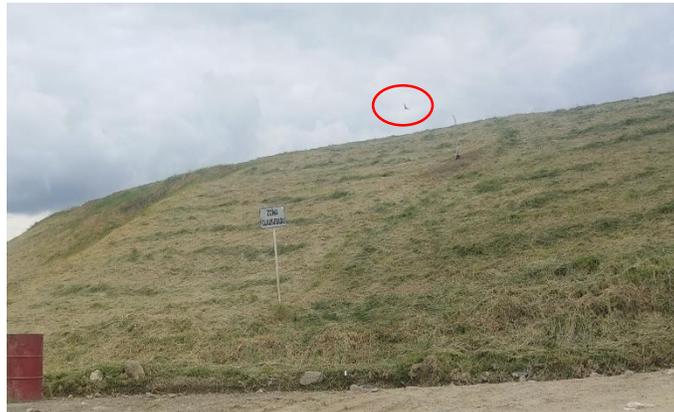
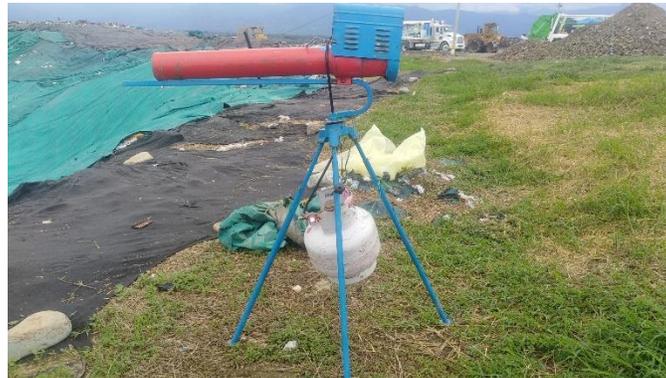
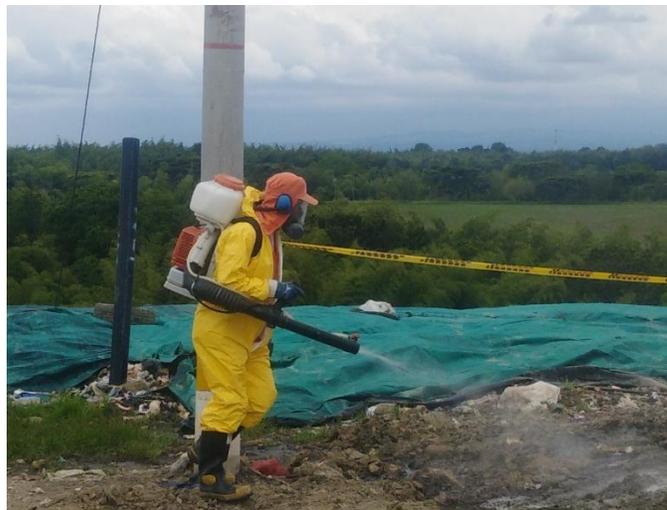
Con respecto al control de vectores se informó por parte del prestador se realiza con fumigación diaria con productos como: cipermertrina, ecores, regen. En la inspección realizada en el sitio se evidencia el control con cañón que se realiza para ahuyentar los gallinazos.

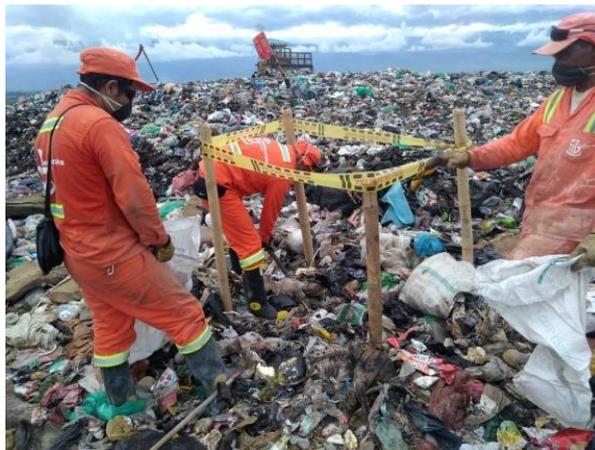
Imagen 27. Medición de densidad

La compactación se realiza diariamente mecánicamente con compactador Caterpillar 816B. Durante la visita se informó que el índice de compactación es de 1,1 Ton/m³, se realiza la medición quincenalmente tomando una masa de residuos de 0,5m x 0,5m x 0,5m que se pesa.

Sin embargo, no se allegó información de la relación de índices de compactación obtenidos durante los años 2018 y 2019 por parte del prestador.

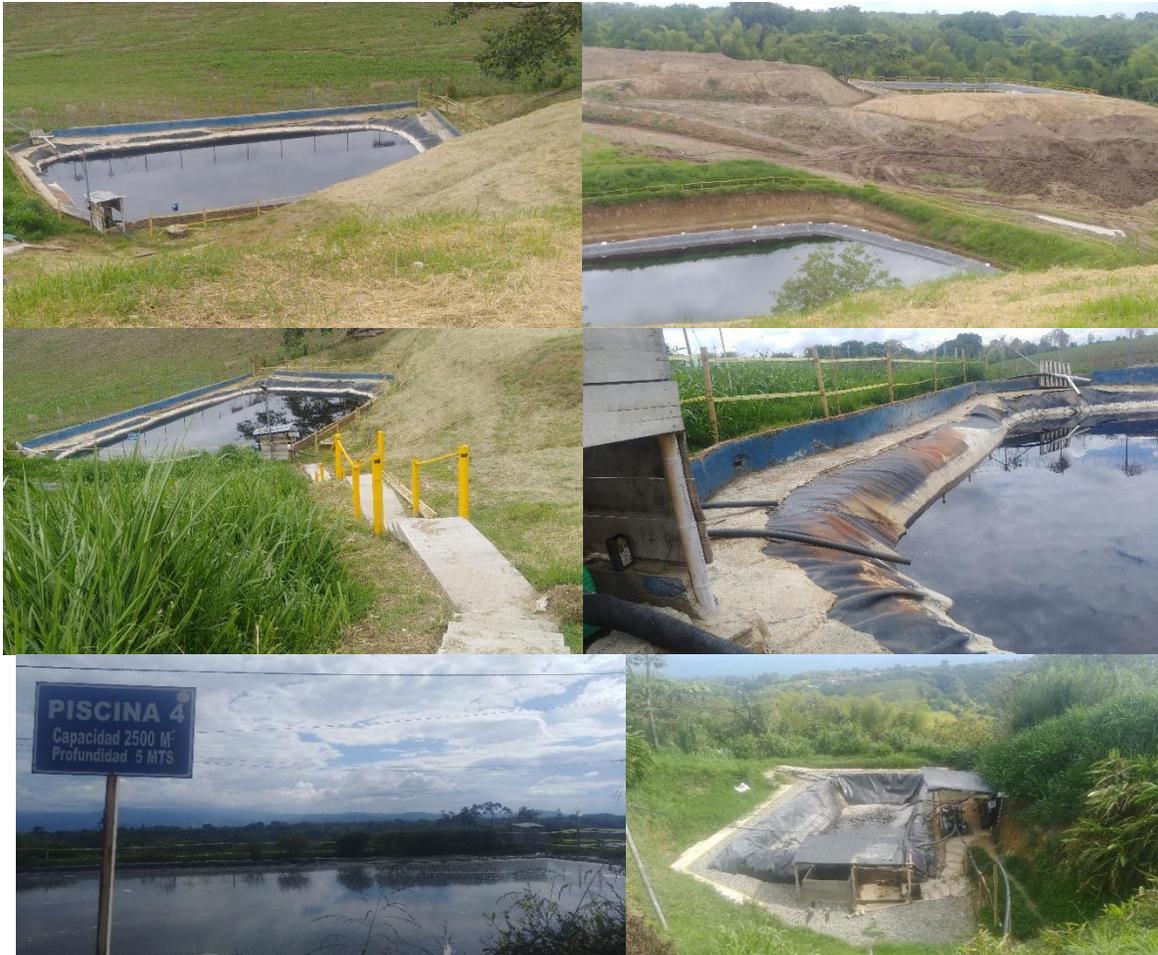
Imagen 28. Pondajes

Se realiza medición diaria del borde libre de los pondajes, de lo cual se mantiene registro. A continuación se presenta la evidencia fotográfica donde se evidencia el estado de las piscinas:

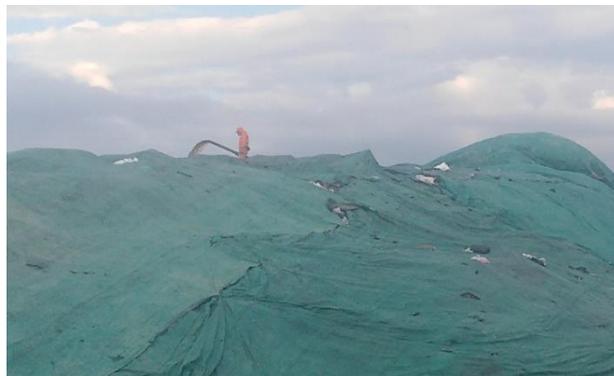
Imagen 29. Recirculación de lixiviados

Se observó durante la visita una infraestructura de pretratamiento de lixiviados no estaba operativa, a lo que se informó por parte del prestador durante la visita que anteriormente se realizaba dicho proceso antes de la recirculación con peróxido de hidrógeno y sulfato de aluminio, sin embargo, desde el mes de agosto solo se realiza recirculación de lixiviados, actividad verificada en campo. Lo anterior en consideración a que se planea implementar el tratamiento con ósmosis inversa, con fecha tentativa finales de octubre de 2019 según lo informado por el prestador.

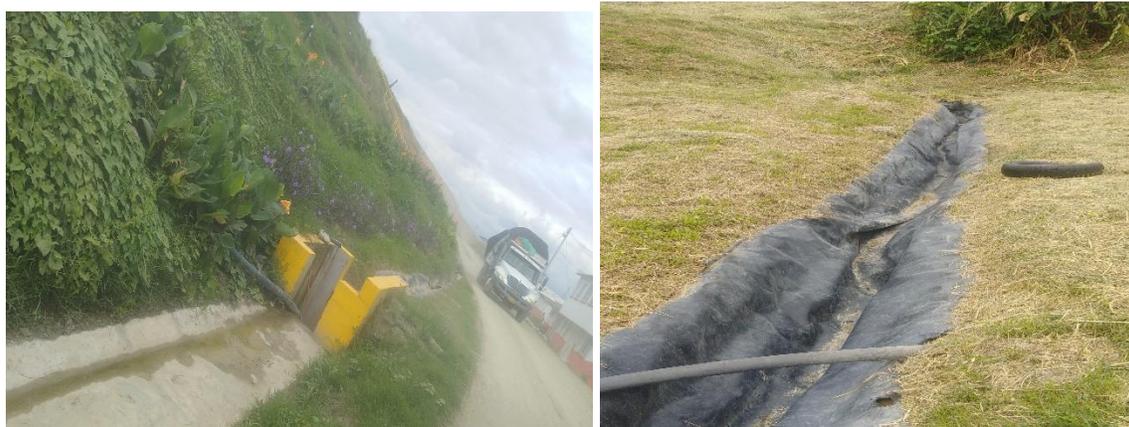
Imagen 31. Canales para aguas de escorrentía

Para lograr la evacuación de aguas lluvia, el relleno tiene en las zonas clausuradas canales perimetrales de concreto alrededor de las vías, y otras en material natural cubiertas con geomembrana, en buen estado.

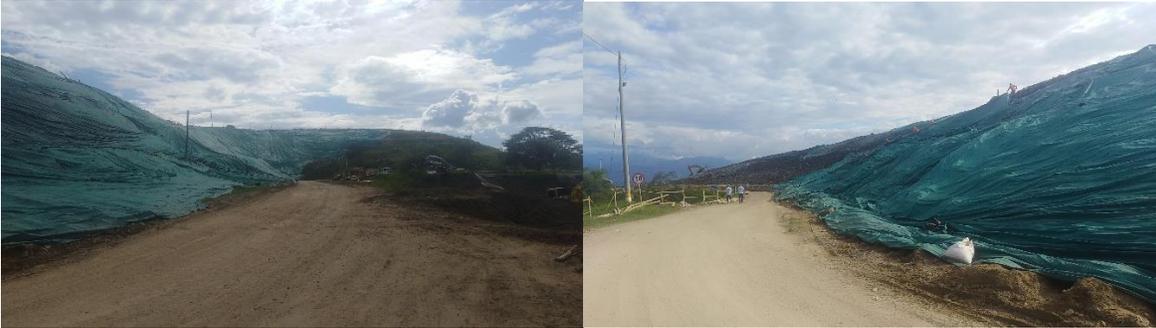
Imagen 32. Zonas sin canales perimetrales

Sin embargo, en el perímetro de las zonas en operación no se observan cunetas, lo que podría generar acumulación de aguas, sin embargo, durante la visita se indicó que, dado que se encuentran en obras de adecuación para la construcción del siguiente vaso, dicha zona quedará unida con el nuevo vaso. En no contar con dichos canales se configura como un incumplimiento al reglamento operativo del prestador.

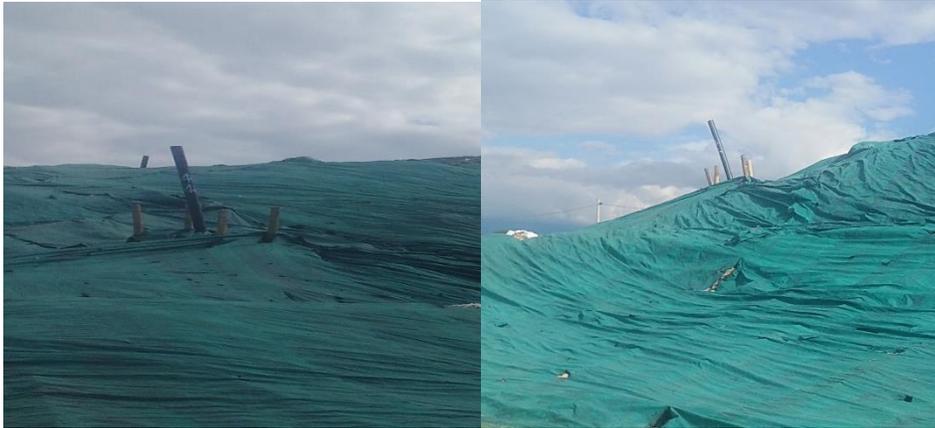
Imagen 34. Chimeneas con pérdida de verticalidad

Se observaron algunas chimeneas con pérdida de verticalidad por lo que el prestador debe adoptar las medidas correctivas ya que se genera un riesgo de acumulación de gases explosivos.

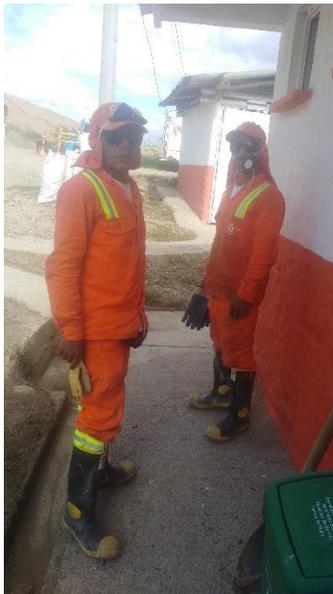
Imagen 35. Personal del relleno

En el relleno sanitario laboran 40 empleados. Se observó el uso de implementos de protección personal tales como botas, overol, gafas, impermeables, tapabocas. De acuerdo a lo indagado se les da la dotación cada 4 meses.

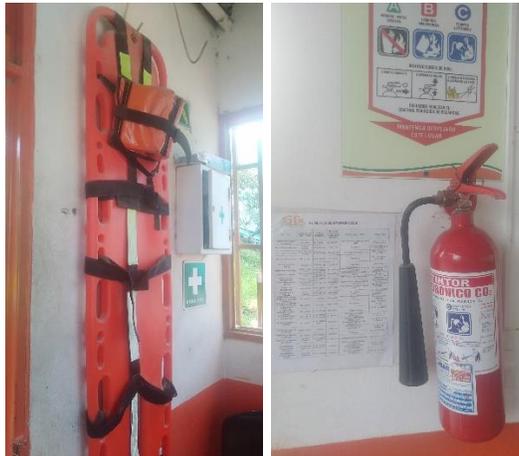
Imagen 36. Camilla y extintor

También se observó la presencia de equipos contra incendios y camilla para atención de eventos de emergencia.

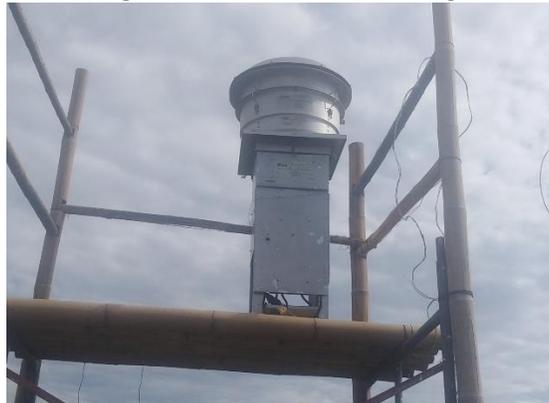
Imagen 37. Estación meteorológica

El sitio cuenta con una estación meteorológica, donde se mide temperatura, precipitaciones y velocidad del viento. Se observaron los respectivos registros.

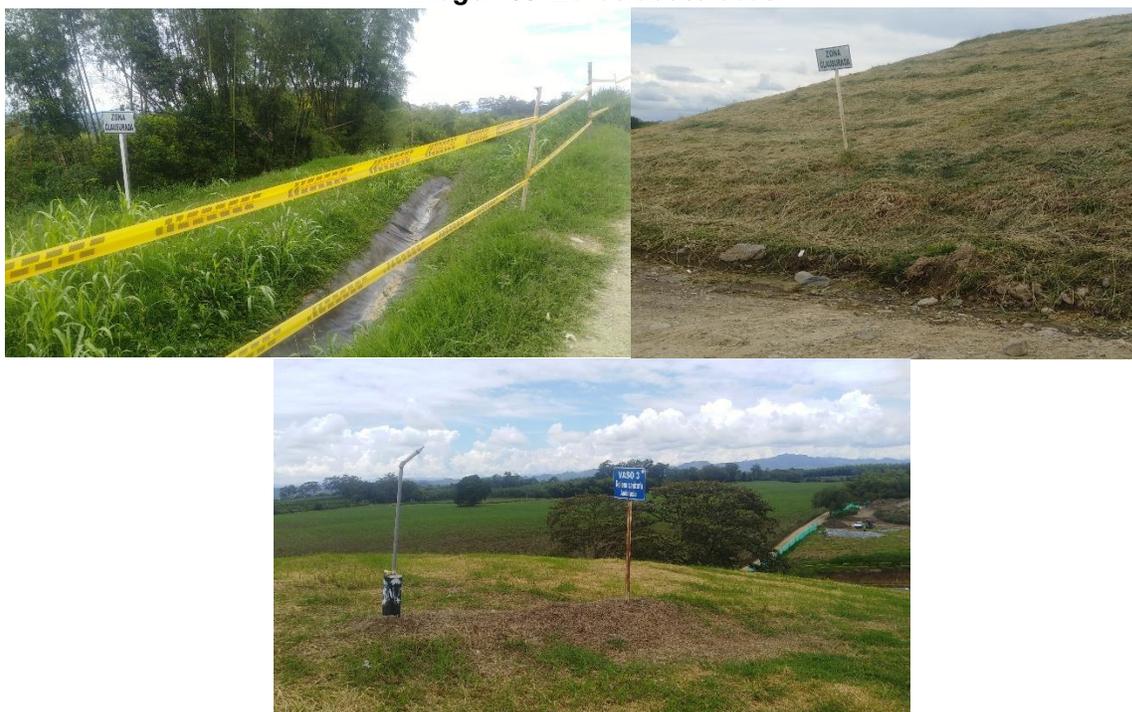
Imagen 38. Zonas clausuradas

Se tienen zonas clausuradas de los años 2012, 2014 y 2019. Se observaron con cobertura vegetal. De acuerdo a lo informado en visita en dichas zonas se realiza monitoreo constante de la cobertura, producción de lixiviados, sistema de venteo de gas.
