EVALUACIÓN INTEGRAL DE PRESTADORES
SOCIEDAD DE ACUEDUCTO, ALCANTARILLADO Y
ASEO DEL NORTE SAS ESP TRIPLE A DEL NORTE
SAS ESP

**SUPERINTENDENCIA DELEGADA PARA ACUEDUCTO,
ALCANTARILLADO Y ASEO**

Bogotá, diciembre de 2019

ANÁLISIS AÑOS 2017, 2018 y Primer semestre de 2019.

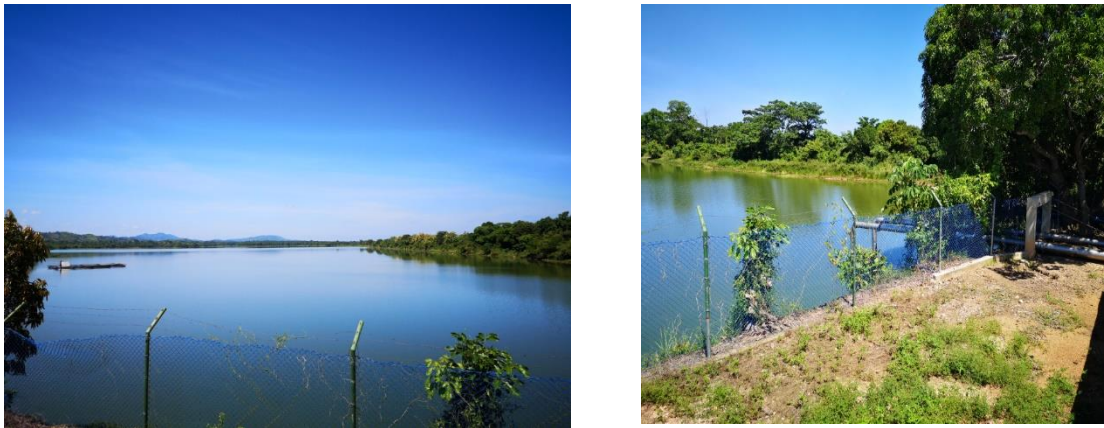
Imagen 6. Captación Pondaje el viento.

La captación del agua cruda se realiza del Embalse Pondaje El Viento, a través de una tubería de succión en acero de diez (10) pulgadas, a partir de dos (2) montajes de motor y bomba en paralelo. La salida de cada una de las bombas es en tubería de ocho (8) pulgadas en acero, las cuales se unen a la salida de la caseta de bombeo de agua cruda en tubería hierro de ocho (8) pulgadas.

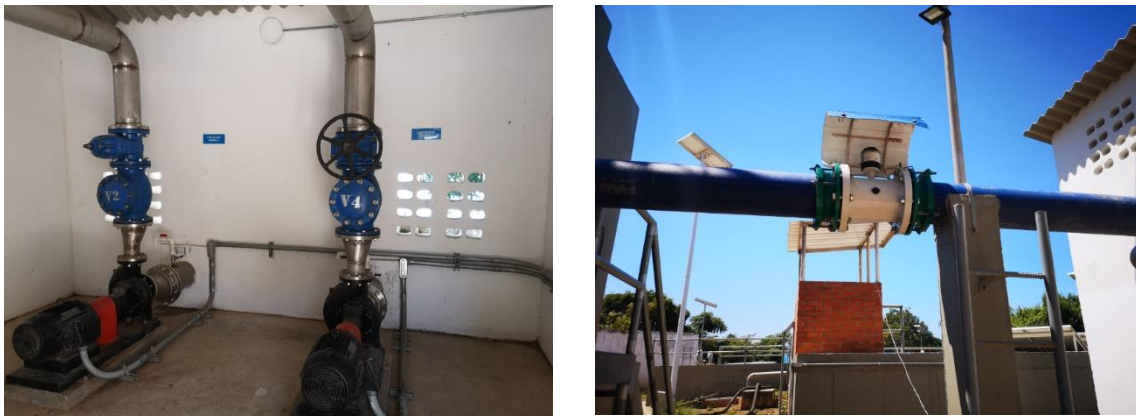
Imagen 7. Bombeo y macromedición en PTAP.

Antes de ingresar el agua al sistema de tratamiento al proceso de coagulación, se cuenta con un macromedidor en operación marca Siemens para la realización del registro de caudal que ingresa a la planta.

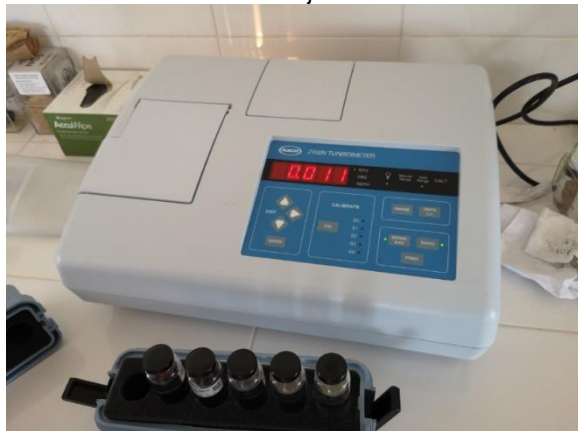
Según se evidenció en la visita, la calibración de instrumentos como el turbidímetro debió hacerse a fecha de mayo de 2019, lo cual, a la fecha de la visita no había sido realizado.

Turbidímetro

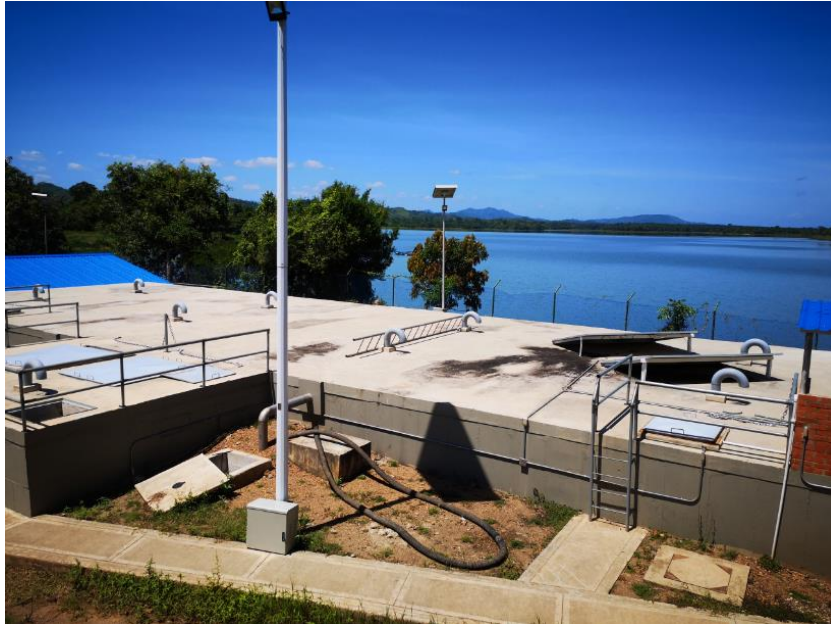
Imagen 12. Tanques de almacenamiento Planta de Tratamiento

No se evidenció medición de niveles y macromedidores instalados en la salida de los tanques de almacenamiento en funcionamiento. Por otro lado, el prestador posee macromedidores instalados en la red según la información suministrada en la visita.

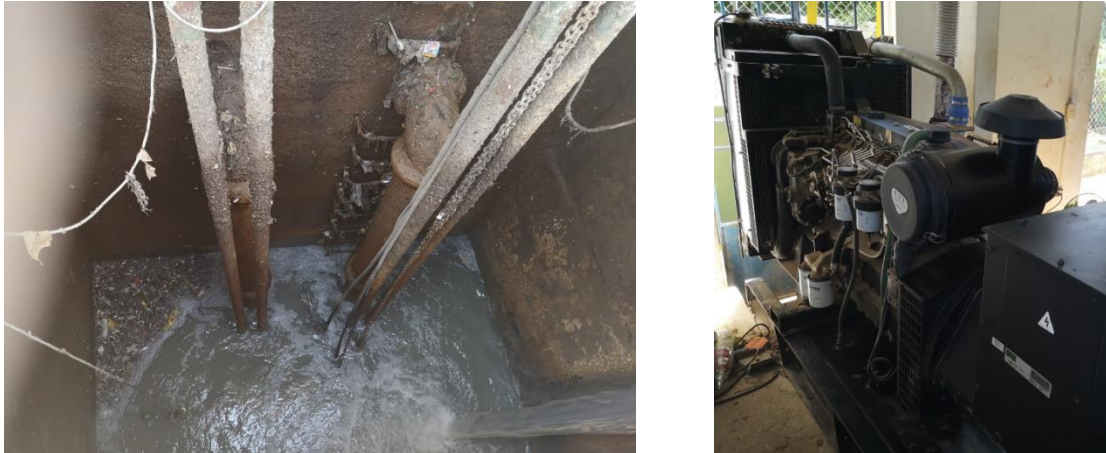
Imagen 13. Estación de bombeo

La estación de bombeo recoge todas las aguas del municipio y se hace una impulsión directa, en tuberías PVC de 14" de entrada y de salida 14". Posee 2 bombas de impulsión con capacidad de 200 l/s cada una.

Respecto a mantenimientos, el prestador informa que realiza actividades de limpieza cuando sea necesario, lo cual no se pudo evidenciar en la bitácora propia de la EBAR. El prestador no hizo entrega del manual de operación y mantenimiento de la red de alcantarillado. Por otro lado, hizo entrega del manual de operación y mantenimiento de las EBAR 1 y 2.

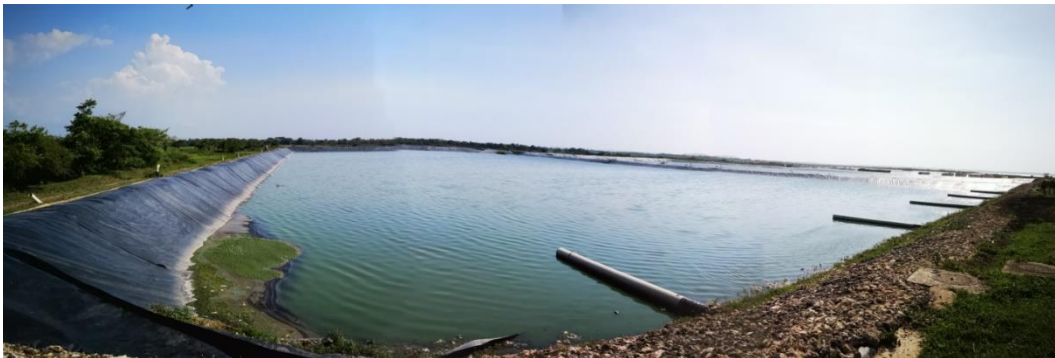
Imagen 16. Laguna de oxidación

El sistema de alcantarillado cuenta con una infraestructura de Tratamiento de aguas residuales se encuentra localizada a las afueras del casco urbano. El prestador no realizó entrega de manuales de operación y mantenimiento de la estructura de tratamiento de aguas residuales. El prestador informa que realiza tratamiento mediante dos lagunas facultativas y una Laguna de maduración, previo vertimiento al arroyo "paso el medio".

De igual manera, el prestador cuenta con rejillas y desarenación, anterior al tratamiento, en los cuales, informa que realiza mantenimiento semanal.

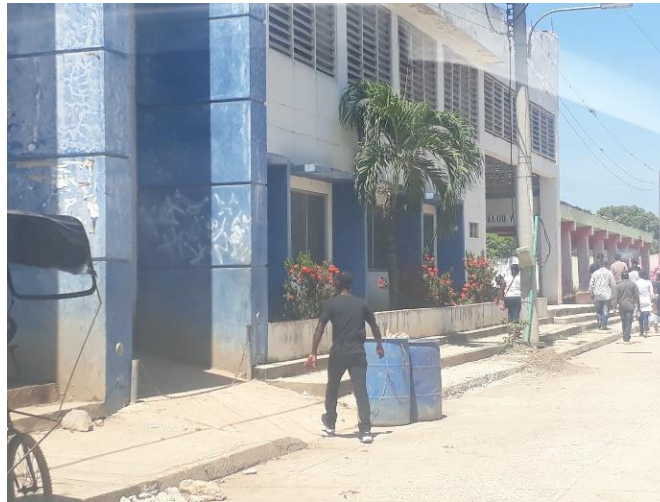
Imagen 17. Canecas para almacenamiento de residuos Plaza de Mercado.

que en el momento de la visita no habían sido repuestas. En la Imagen 4 se evidencian 2 canecas.

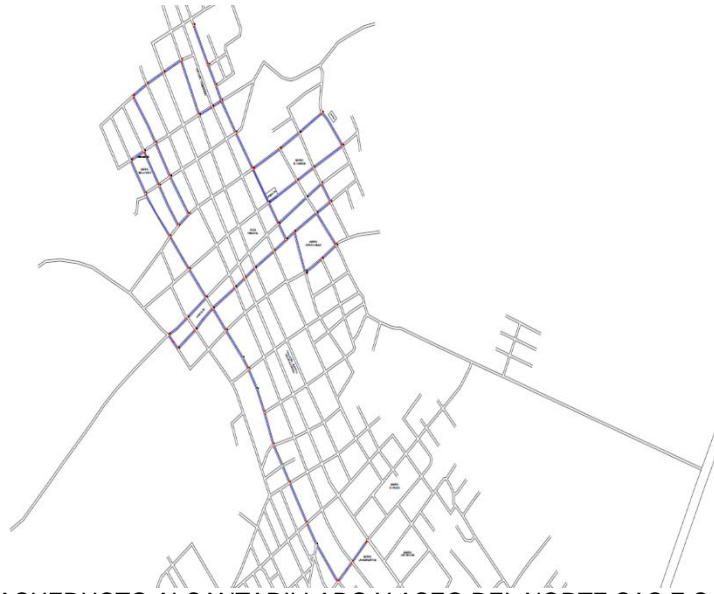
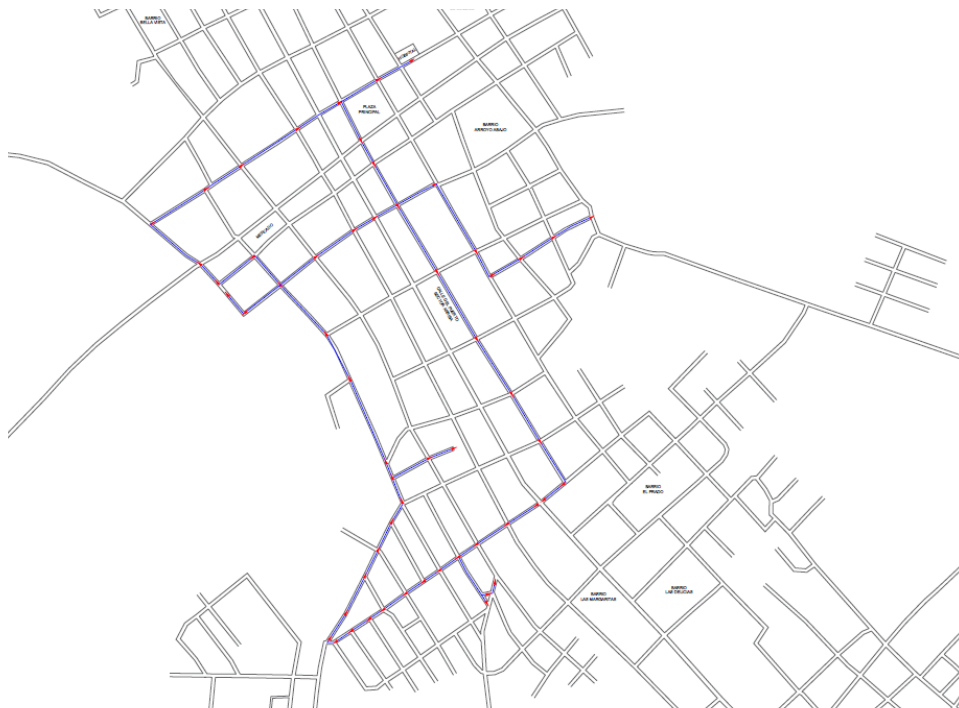
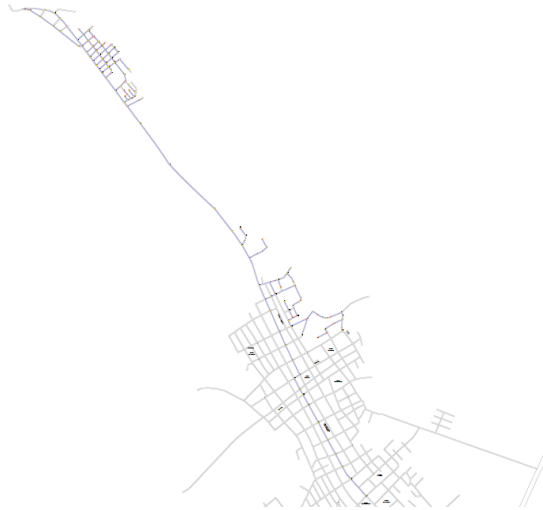
Imagen 18. Plano Microrruta 1, compactador

Imagen 19. Plano microrruta 4, compactador

Imagen 20. Plano microrruta 2, tractor

Al revisar los planos de microrrutas entregados por la empresa, se evidenció que estos no contienen información respecto al punto de inicio y punto de finalización, convenciones y horarios lo que denota un presunto incumplimiento en lo definido en el numeral 27 del artículo 2.3.2.1.1. ya que no contiene la información del trayecto y frecuencia de las mismas.

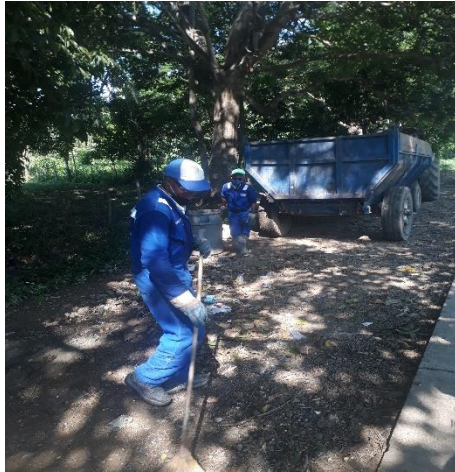
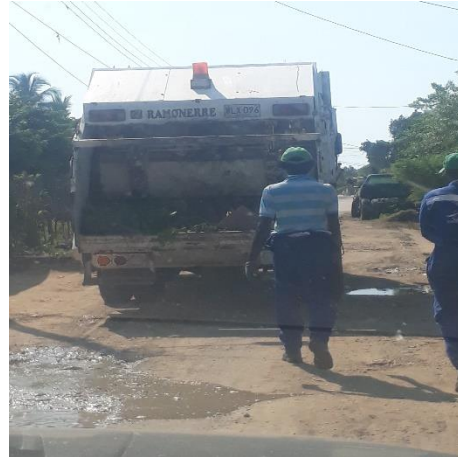
Imagen 21. Verificación de microrruta 3, 18/07/2019

A continuación, se muestran los registros fotográficos que soportan los hallazgos por parte de la Superintendencia, en particular frente a la ejecución de la actividad de recolección y transporte de residuos no aprovechables en el municipio de María La Baja.

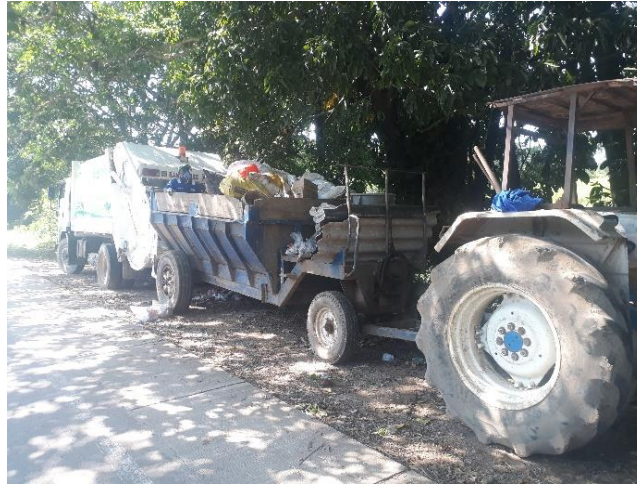
Imagen 23. Ejecución Actividad de Traslado Municipio María La Baja

En la visita se observó que en la Carrera 15, en el costado nororiental coordenadas geográficas N 996832 y W 7528984 se realiza el traspaso de los residuos del tractor al camión compactador y se pudo apreciar que alrededor de este sector se encuentran residuos dispersos sobre terreno natural. Más aún, durante la inspección del recorrido realizado por el tractor no se observó fuga de lixiviados en el remolque del tractor.

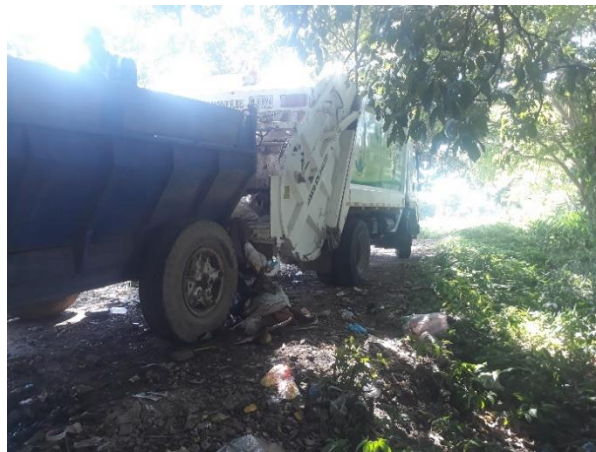
Imagen 24. Dispersión de residuos y ausencia acople funcional actividad de traslado María La Baja

- Debido a que el prestador usa un tractor de remolque en los sectores aledaños a la carrera 15 evidenciado durante la visita del mes de julio y que este no cumple con las características señaladas en el artículo 2.3.2.2.2.3.36 del Decreto 1077 de 2015 el prestador debe soportar el cumplimiento de los requisitos que permitan determinar las condiciones para su uso, en concordancia con la Resolución SSPD 20161300065325 de 12/12/2016 y la Resolución SSPD 20161300065315 12/012/2016.

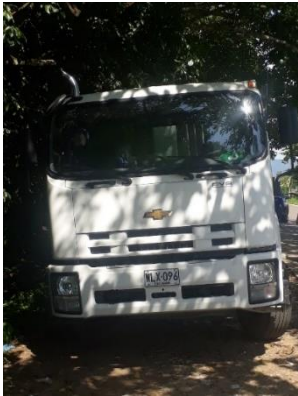
Datos de verificación		Identificación del vehículo	
Fecha:	18/07/2019	Placas:	WLX-096
Hora:	14:32-15:56	Tipo:	Compactador
Dirección:	Calle Santander, entre calles 5 y 14	Capacidad:	14 yd ³
		Modelo:	2016
		Marca:	CHEVROLET
		Propietario:	LEASING
Observaciones		Evidencia fotográfica	
<p>El conductor no contaba con el plano de la microrruta. El vehículo no contaba con luces sobre la cabina. El logotipo del vehículo no corresponde al nombre del prestador.</p>		<p>Ausencia de Luces sobre la cabina Vehículo WLX-096</p>

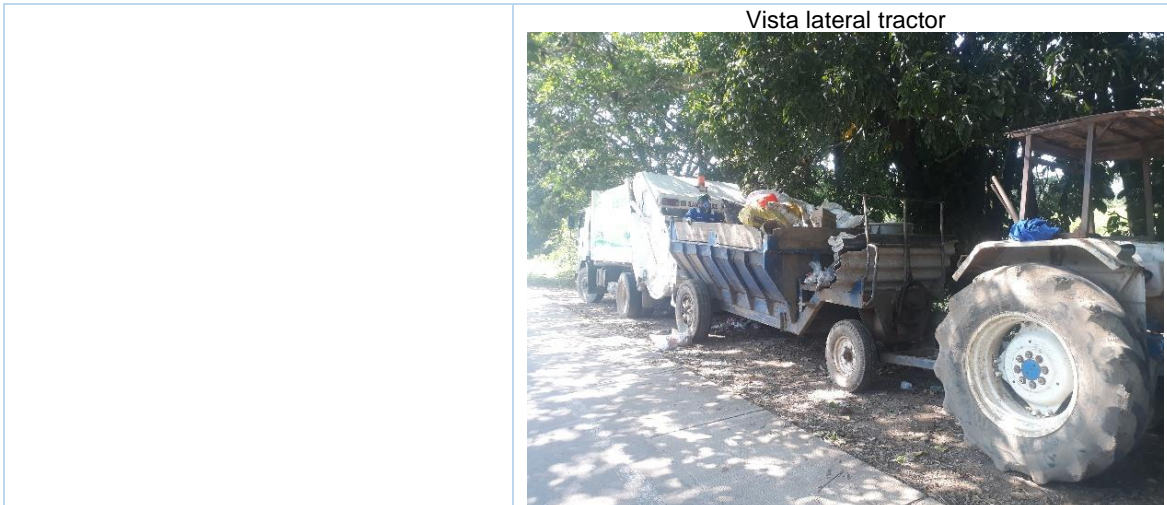
Datos de verificación		Identificación del vehículo	
Fecha:	18/07/2019	Placas:	No registra
Hora:	14:29	Tipo:	Tractor
Dirección:	Carrera 15, vía central	Capacidad:	3 Toneladas, 7 yd ³
		Modelo:	No registra
		Marca:	FORD 6610
		Propietario:	Municipio María La Baja
Observaciones		Evidencia fotográfica	
<ul style="list-style-type: none"> El prestador no suministró los documentos del tractor, aduciendo que este vehículo es propiedad del municipio de María La Baja. Durante la actividad de traslado realizada entre el tractor y el vehículo de recolección y transporte, el prestador permite la dispersión de residuos sobre terreno natural. En promedio se recogen 3 toneladas diariamente con el remolque del tractor, según lo manifestado por el prestador. 		<p>Vista Frontal Tractor</p>

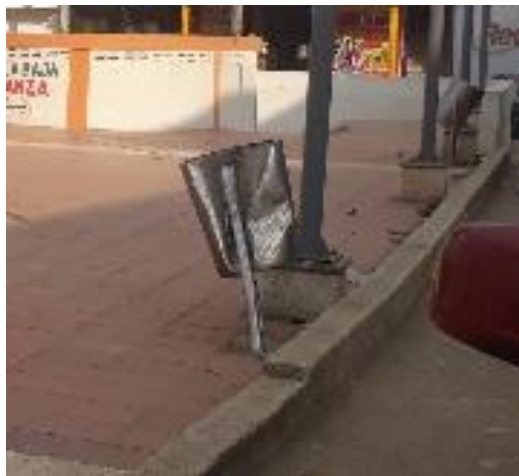
Durante la visita, se observaron 6 canastillas en el parque principal. Se pudo apreciar que una de éstas se encontraba deteriorada y en mal estado como se muestra a continuación:

Imagen 26. Estado cesta Instalada en el Parque Principal de María La Baja, Bolívar
