1. Identificador del prestador

1.1. Nombre o razón social:	VEOLIA ASEO CUCUTA S.A. E.S.P.																								
1.2. Nit:	807005005-7																								
1.3. ID (SUI - RUPS):	2895																								
1.4. Servicio público domiciliario (SPD) prestado objeto de la vigilancia o inspección:	Aseo.																								
1.5. Actividad del SPD objeto de la vigilancia o inspección:	Recolección y transporte de residuos sólidos, barrido y limpieza de vías y áreas públicas, corte de césped y poda de árboles, y lavado de áreas públicas.																								
1.6. Fecha de inicio de operación en la actividad a vigilar o inspeccionar:

2. Identificación de la acción de vigilancia e inspección realizada:

5. Descripción de lo desarrollado:

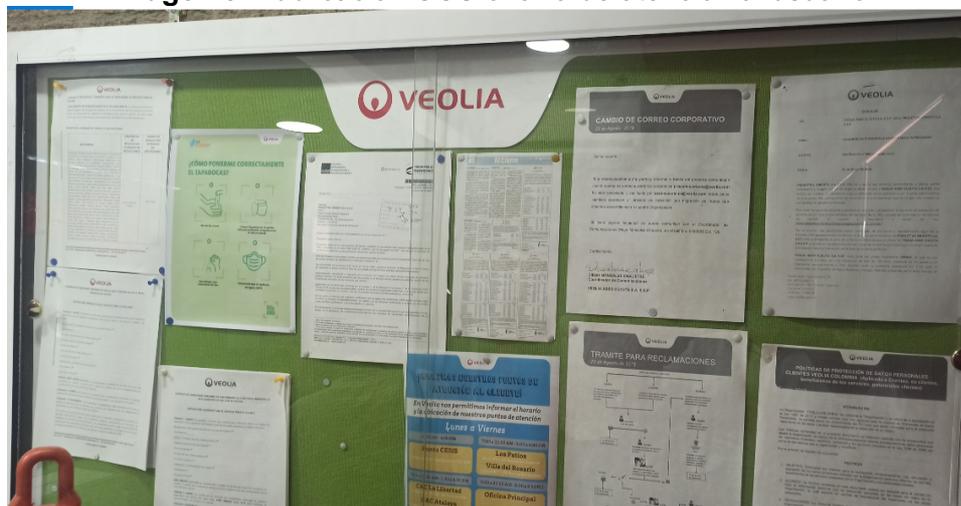
Imagen 5. Publicación CCU oficina de atención al usuario

Así mismo, en la visita efectuada se evidenció que el prestador cuenta con el CCU publicado en la oficina de atención al usuario, como se muestra en la siguiente imagen:

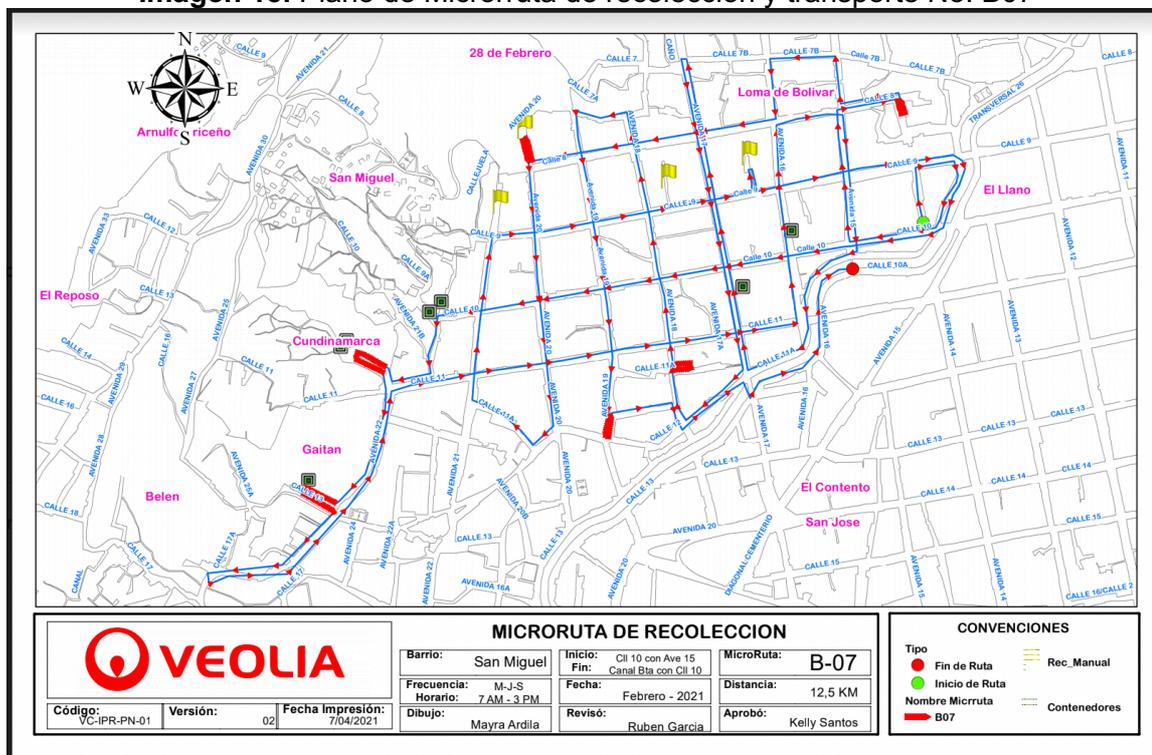
Imagen 13. Plano de Microrruta de recolección y transporte No. B07

En relación con el plano correspondientes a la ruta de recolección B07, se evidencia que consideran la descripción de las calles, el trayecto del vehículo recolector y los puntos de inicio y fin de la microrruta.

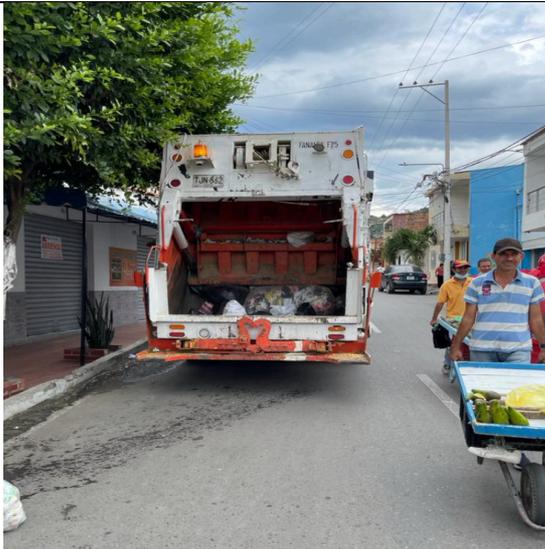
VEHÍCULO PLACA TJN862

Vista trasera del vehículo

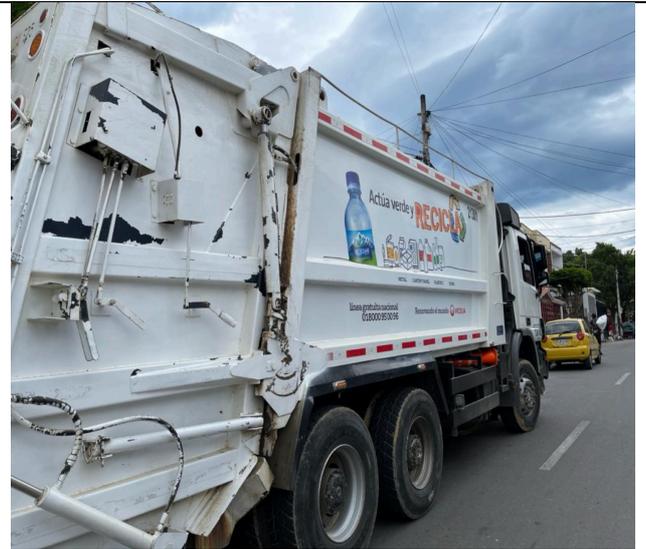
Vista lateral del vehículo

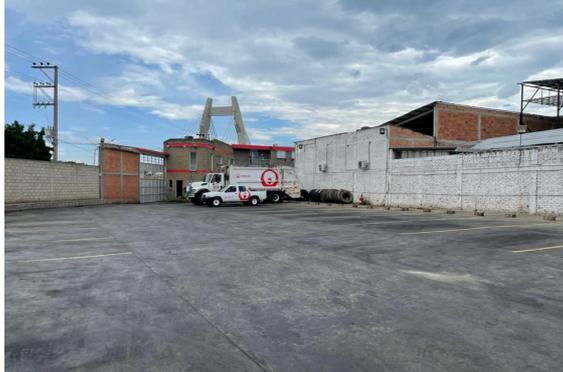
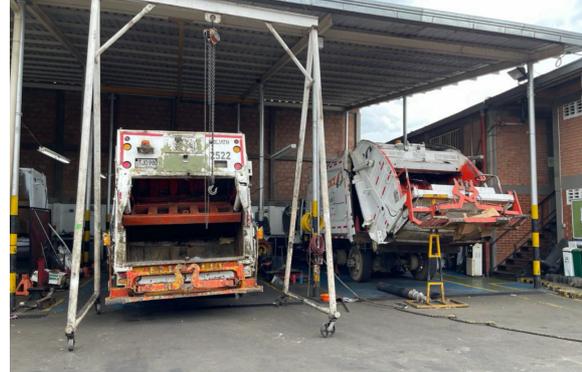
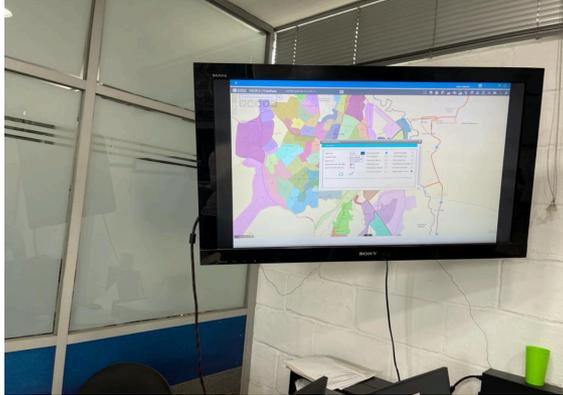
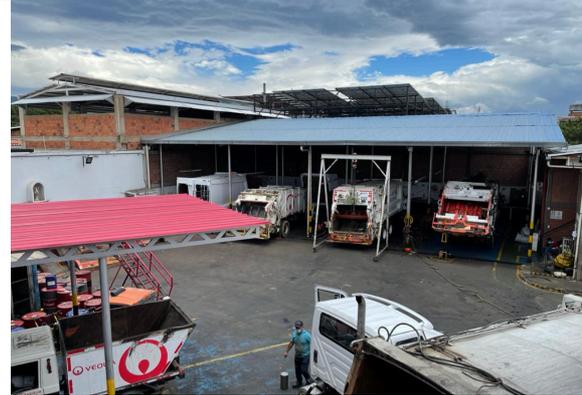
BASE DE OPERACIONES VEOLIA ASEO CUCUTA S.A. E.S.P.

Zona de parqueo	Area de mantenimiento

Zona de monitoreo	Áreas de parqueo y mantenimiento

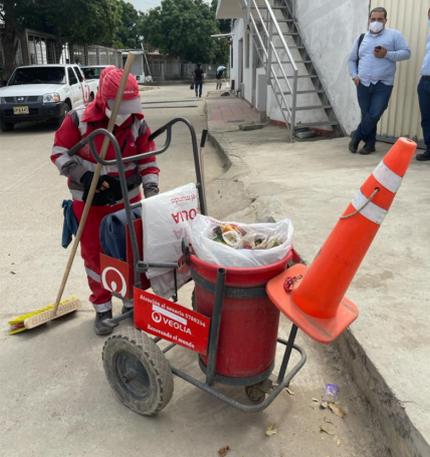
<p>Operario barrido</p>

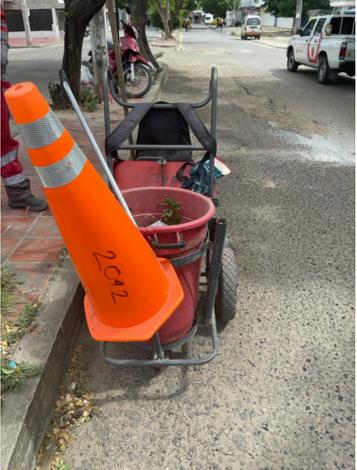
<p>Elementos de barrido</p>

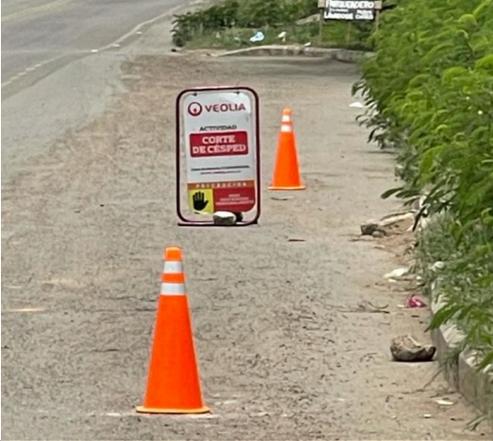
DIRECCIÓN (VERIFICACIÓN EN CAMPO)	REGISTRO FOTOGRÁFICO	OBSERVACIONES
Sector Parques de Bolívar

<p>La actividad contaba con valla informativa, donde se indica el objeto de la labor de corte, nombre de la empresa, entre otras.</p>

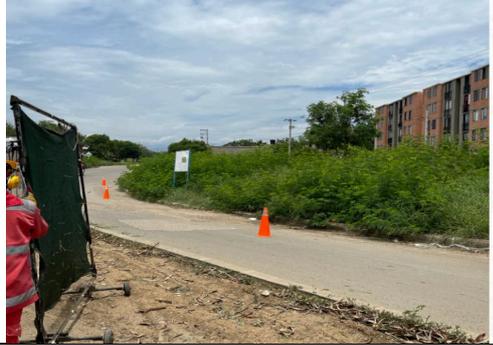
<p>La altura del césped superaba los 10 cm.</p>

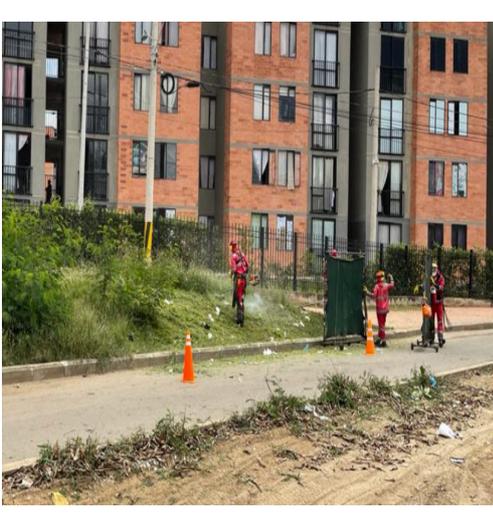
<p>Se observó la tenencia de una malla de seguridad con una altura mayor a 1,50 que impedía el paso de los residuos impulsados por la ejecución de la actividad. No se evidenció cinta de demarcación de la zona a intervenir.</p> <p>Se encuentra una cuadrilla conformada por dos guadañadores y tres ayudantes.</p>
