# **EVALUACIÓN INTEGRAL DE PRESTADORES**

**VEOLIA ASEO DE CALI S.A E. S. P.**

**SUPERINTENDENCIA DELEGADA PARA ACUEDUCTO,  
ALCANTARILLADO Y ASEO**

**Bogotá, D.C, septiembre de 2020**

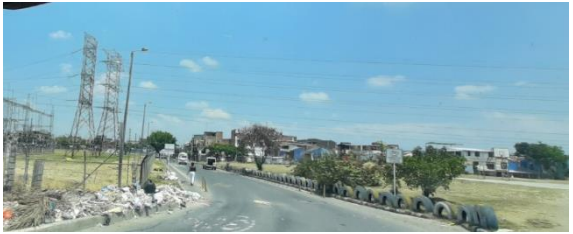
| UBICACIÓN | FOTOGRAFÍAS | OBSERVACIONES |
|--|---|--|
| <p>Calle 112,<br/>Carrera 26</p> <p><i>(Manuela Beltrán / Puertas del sol)</i></p> | | <ul style="list-style-type: none"> <li>• Presencia de escombros, inservibles y bolsas de ordinarios.</li> <li>• Punto no controlado, incluido en el PPSA del prestador e identificado en el PGIRS.</li> <li>• El prestador indica atención 3 veces a la semana y se encuentra en el inventario del mismo.</li> </ul> |

De acuerdo a lo anterior, se evidencian presuntos incumplimientos a lo normado en el artículo 2.3.2.2.2.3.45. del Decreto 1077 de 2015, debido a la no actualización del censo de puntos críticos, la coincidencia del mismo en el PGIRS y el no envío a las autoridades competentes para la articulación de acciones que erradiquen dichos puntos en las comunas de atención del prestador.

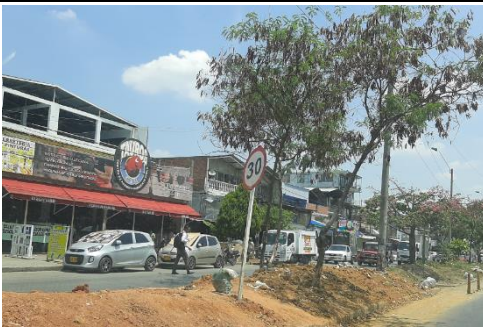
| UBICACIÓN | FOTOGRAFÍAS | OBSERVACIONES |
|--|---|--|
| <p>Carrera 27,<br/>Transversal 105</p> <p><i>(Orquídeas - Manuela Beltrán)</i></p> | | <ul style="list-style-type: none"> <li>• Presencia de residuos de origen "mixto", RCD y bolsas de ordinarios.</li> <li>• Se identificó que el punto se encuentra en mitigación, a pesar de que el prestador indica atención diaria.</li> <li>• Punto controlado, incluido en el PPSA y no identificado en el PGIRS.</li> </ul> |

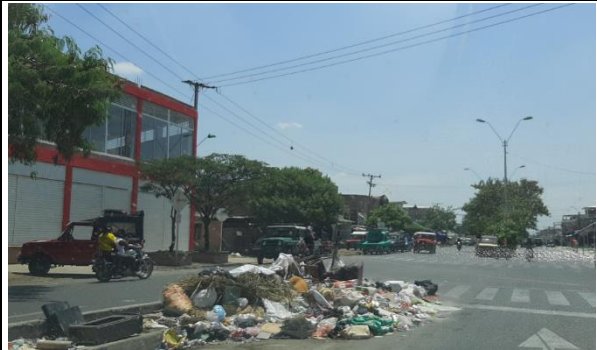
| UBICACIÓN | FOTOGRAFÍAS | OBSERVACIONES |
|--|---|--|
| <p>Calle 112,<br/>Carrera 26 b - 03</p> <p><i>(Manuela Beltrán /Invicali)</i></p> | | <ul style="list-style-type: none"> <li>• Presencia de residuos de origen "mixto", RCD y bolsas de ordinarios.</li> <li>• Punto no controlado de especial atención, porque incluido en el PPSA e identificado en el PGIRS.</li> <li>• El prestador indica atención 5 veces por semana. Sin embargo, al momento de la visita, ya había pasado la ruta de recolección de residuos de esta zona y aún se evidencia residuos en espacio público.</li> </ul> |

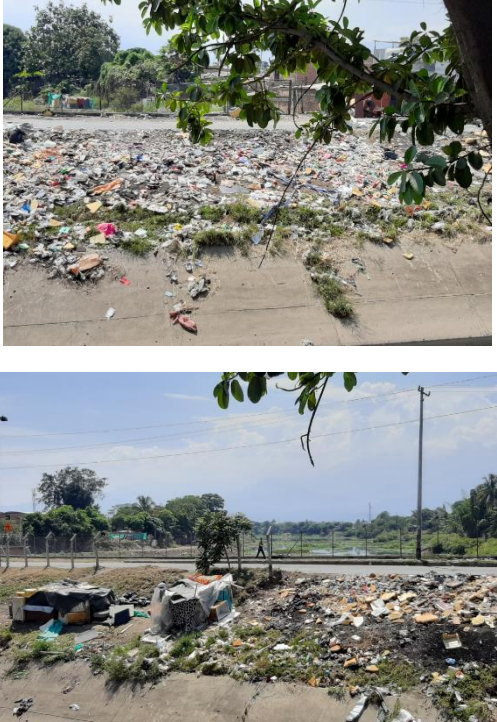
| UBICACIÓN | FOTOGRAFÍAS | OBSERVACIONES |
|--|---|--|
| <p>Av. Ciudad de Cali, diagonal 71 con Carrera 24</p> <p>(Canal Figueroa – conexión puente de las vacas)</p> | | <ul style="list-style-type: none"> <li>• Presencia de residuos de origen “mixto”, RCD y bolsas de ordinarios y materiales voluminosos.</li> <li>• Presencia de recicladores y menores de edad realizando labores de separación de residuos.</li> <li>• Punto no controlado, incluido en el PPSA e identificado en el PGIRS.</li> <li>• Se evidencia un área alrededor de 100 m<sup>2</sup> impactados y alta producción de residuos sólidos, el prestador tiene censados alrededor de 700 m<sup>3</sup>. Se considera “botadero satélite” por parte del prestador.</li> <li>• El prestador indica atención 3 veces por semana. Sin embargo, al momento de la visita, se evidenció alta generación de residuos abandonados en espacio público.</li> <li>• Se evidenciaron bodegas de aprovechamiento y viviendas informales alrededor del canal.</li> </ul> |

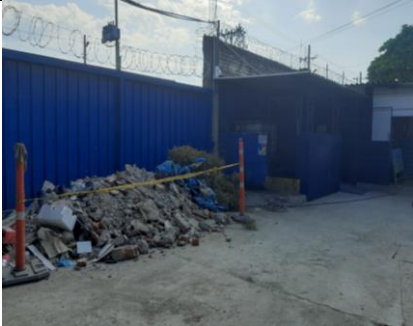
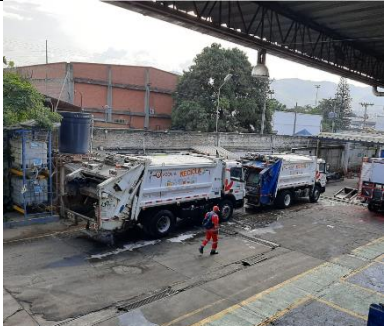
**Tabla 45.** Evidencia fotográfica de la base de operaciones verificada en visita

| BASE DE OPERACIONES UBICADA EN ACOPI | |
|---|---|
| <p>Se evidenciaron residuos de construcción y demolición en las áreas internas de la base de operaciones, en vías de acceso a la base y algunas obras no activas.</p> | <p>No se evidenció señalización de sentidos de circulación y zona de maniobra de vehículos. Lo que denota un presunto incumplimiento del numeral 3 del artículo 2.3.2.2.2.3.50. del Decreto 1077 de 2015.</p> |

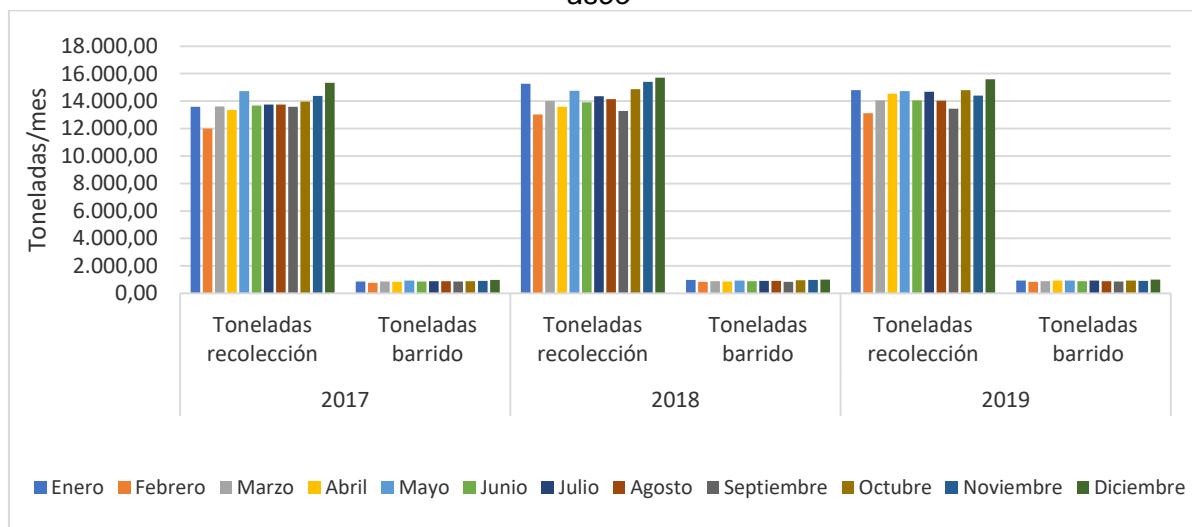
**Gráfico 1.** Toneladas generadas en la Zona 2 de Cali por actividad del servicio público de aseo

De manera general, de la anterior imagen, se observa que las toneladas de recolección de ordinarios se mantienen en un promedio mensual de 14.173 toneladas y las toneladas de barrido alrededor de 904,7 toneladas por mes, lo que indica una generación aproximada de residuos de 15.078 toneladas/mes generadas en la zona 2 (comunales 11, 12, 13, 14, 15 y 21) dispuestas por VEOLIA ASEO CALI S.A. E.S.P.
