# **EVALUACIÓN INTEGRAL DE PRESTADORES**

**AGUAS KPITAL CUCUTA S.A. E.S.P.**

**SUPERINTENDENCIA DELEGADA PARA ACUEDUCTO,  
ALCANTARILLADO Y ASEO  
DIRECCIÓN TÉCNICA DE GESTIÓN DE ACUEDUCTO Y  
ALCANTARILLADO  
Bogotá, agosto de 2018**

### **ANÁLISIS AÑOS 2015, 2016 y 2017**

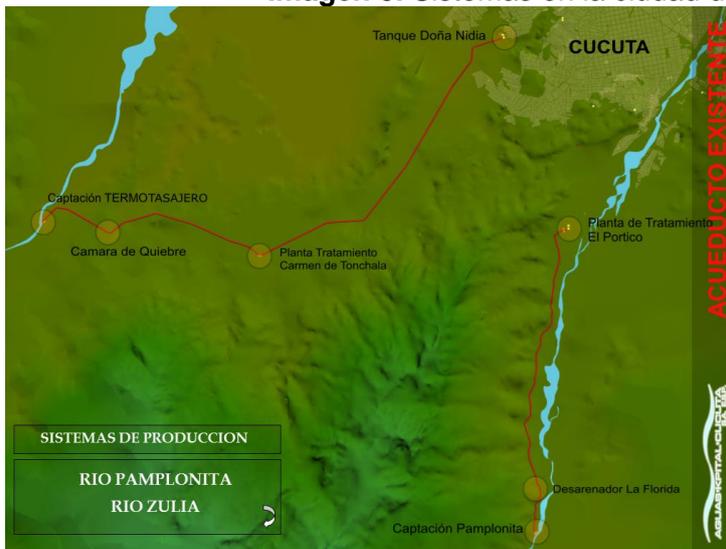
**Imagen 3.** Sistemas en la ciudad de Cúcuta.

El sistema de acueducto se encuentra conformado por dos subsistemas de producción: Pamplonita y Zulia. La red de acueducto se abastece a través de los sistemas mencionados, los cuales se describen a continuación:

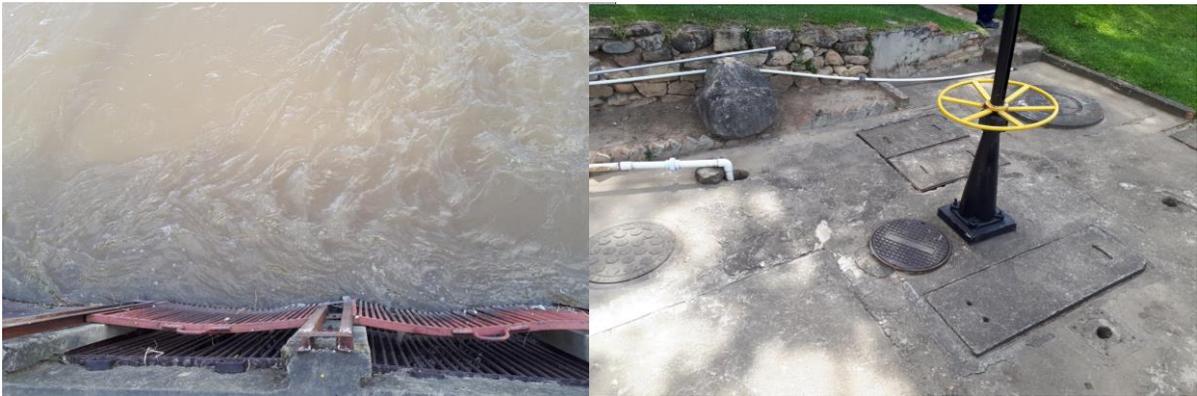
**Imagen 5.** Captación sistema Pamplonita

Bocatoma Lateral.

Control en Bocatoma.

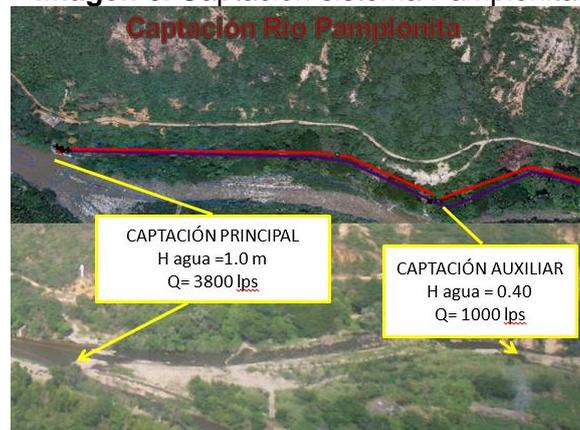
**Imagen 6.** Captación sistema Pamplonita.

Captación de Contingencia Lateral Derivación Canal: Esta captación fue concebida hace 17 años como de contingencia ante un eventual colapso de las tuberías de aducción. Actualmente se utiliza como complemento y contingencia ante eventuales daños en las dos tuberías de aducción desde la captación principal hasta los desarenadores.

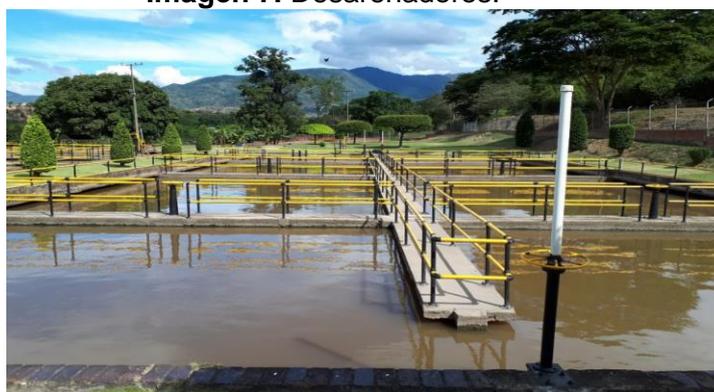
**Imagen 7.** Desarenadores.

El sistema de desarenación se compone de 4 módulos rectangulares de concreto reforzado, construidos en paralelo y localizados en el sitio denominado La Florida. De capacidad de 500 l/s cada uno para un total de 2000 l/s.

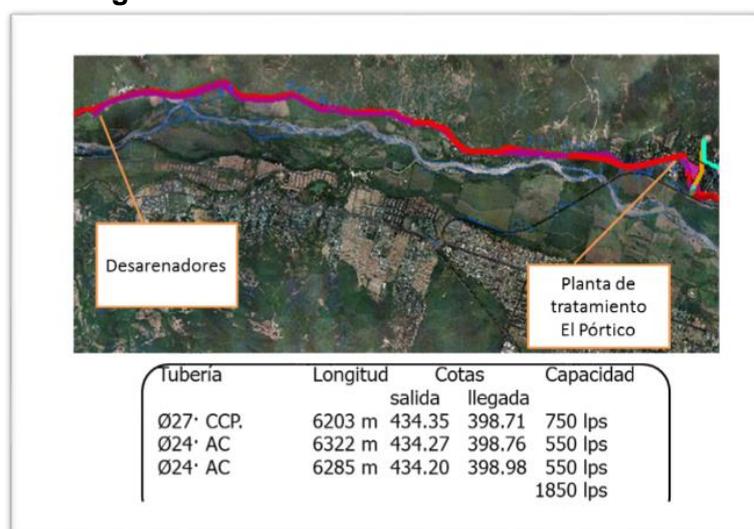
**Imagen 8.** Aducción desarenador a PTAP

Los tramos de las tres (3) aducciones, comprendidos entre el Corregimiento de San Pedro y el presedimentador de la planta el pórtico, discurren por un corredor con topografía ondulada, a media ladera, que presenta erosión activa, agravada por la acción erosiva del río Pamplonita, que por su comportamiento, en algunas épocas ha atentado contra la estabilidad del carreteable localizado paralelo a las conducciones, adicionalmente en este tramo especialmente en inmediaciones de la zona aledaña a la quebrada la Unión y el caserío de Canoitas se han presentado problemas de corrosión en la tubería CCP de Ø 27", que generan fugas y atentan contra la estabilidad de las tuberías.

La capacidad máxima de transporte de estas aducciones - según simulación hidráulica es de 1850 l/s.

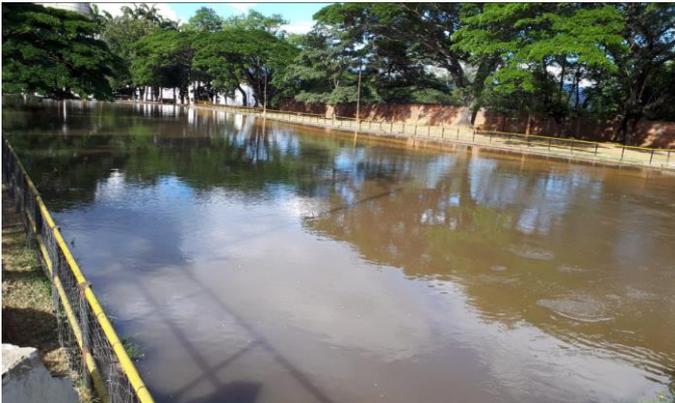
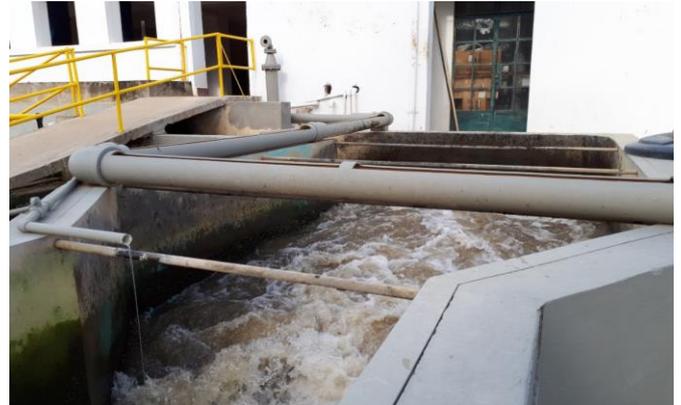
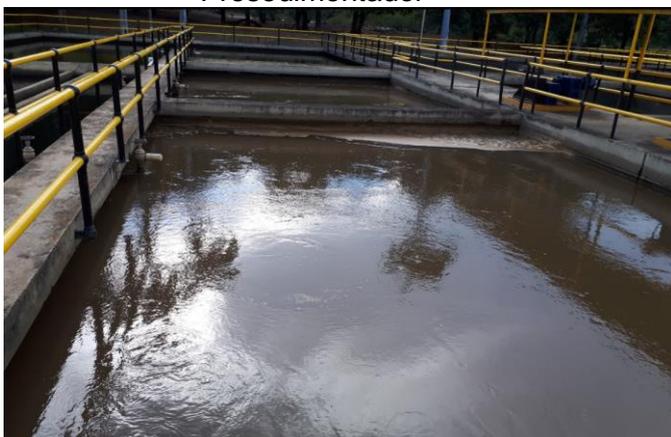
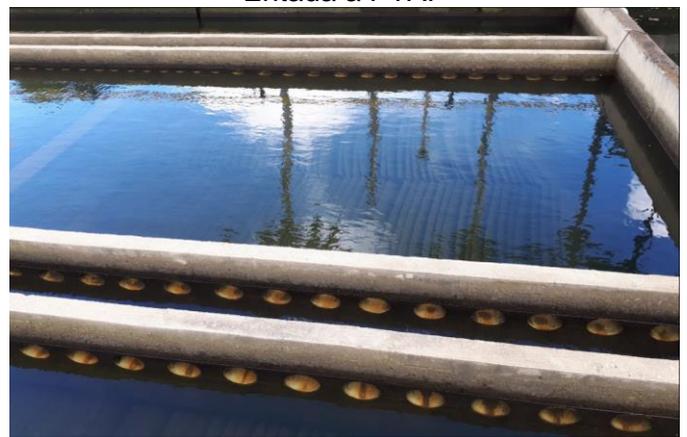
**Imagen 9. Procesos de tratamiento PTAP El Pórtico.**

mediante canaleta Parshall y los equipos de floculación mecánica son de eje vertical, el lavado de filtros de esta planta se hace desde un tanque de concreto localizado en la parte alta de la vereda El Pórtico y que a su vez sirve de tanque de abastecimiento al caserío aledaño; el llenado de este tanque se hace por bombeo desde la planta de tratamiento respectiva.

Presedimentador

Entada a PTAP

Floculación

Sedimentación.

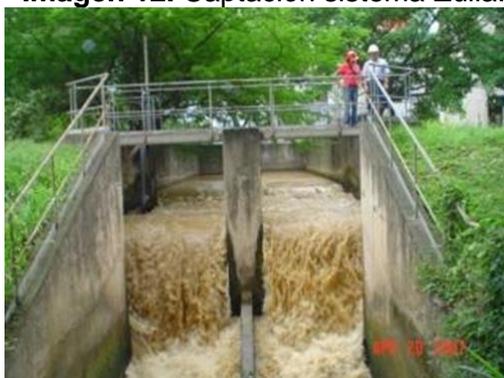
**Imagen 12.** Captación sistema Zulia.

La captación para el acueducto se efectúa como una derivación lateral en la pileta de sello. El agua se capta después del vertedero de rebose - mantiene el sello hidráulico de la pileta- en la sección correspondiente a la parte final que recibe la tubería de paso directo y rebose (Ø 1500 mm) proveniente del pozo de succión de las bombas de circulación del agua de enfriamiento de la central. Se garantiza la captación de hasta 2.0 m<sup>3</sup>/s., según Convenio firmado entre Termotasajero S.A y Aguas Kpital S.A E.S.P.

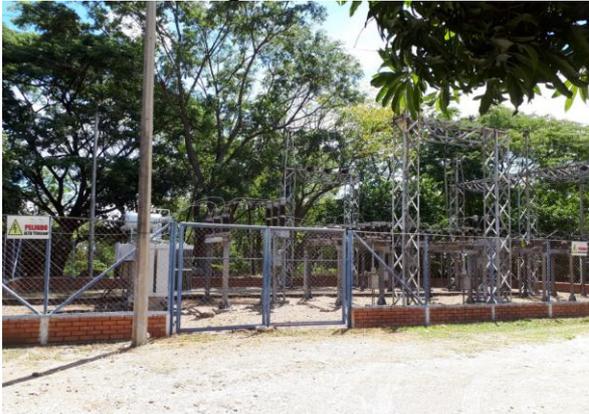
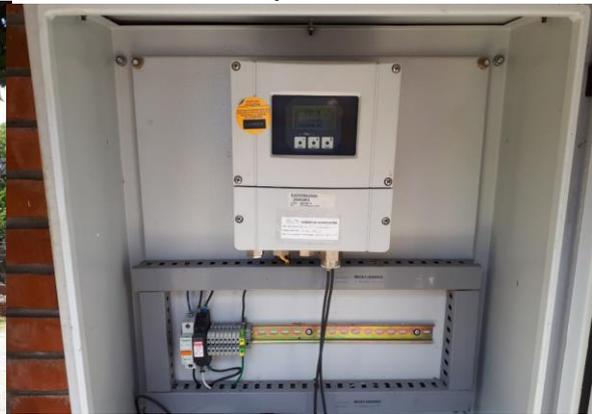
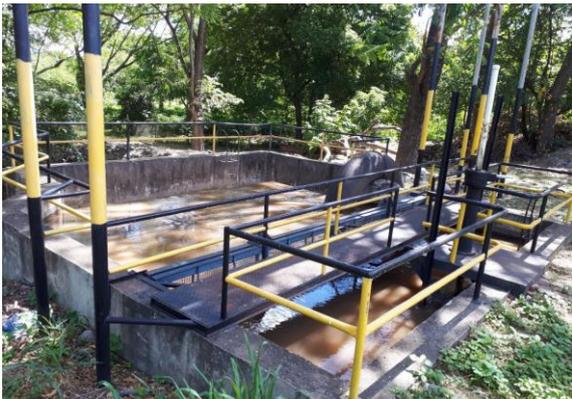
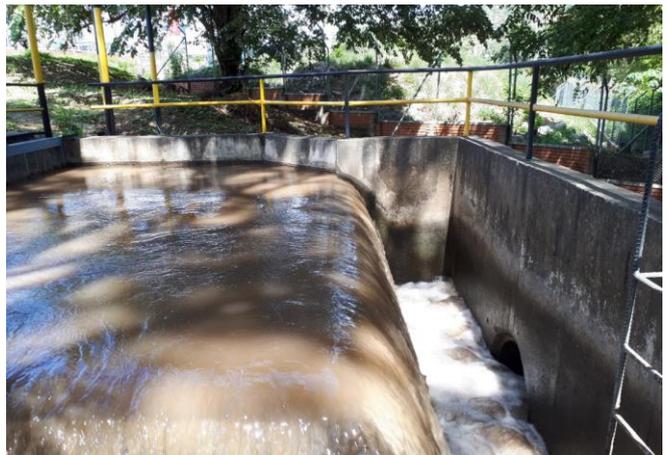
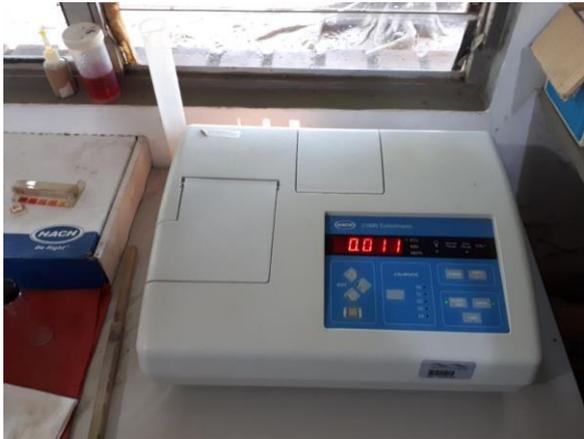
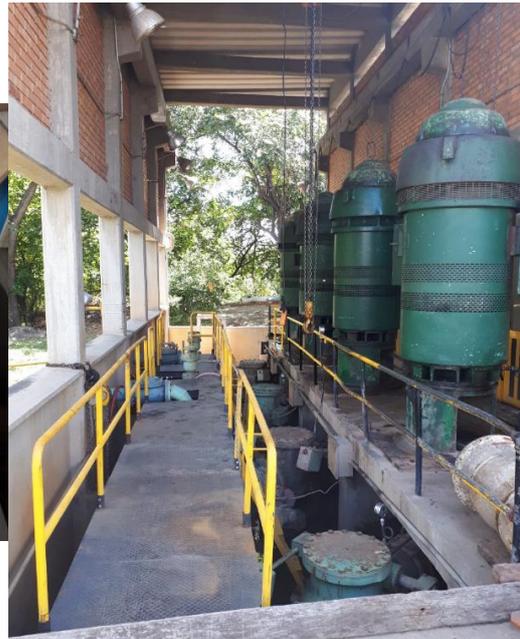
**Imagen 13.** Estación de bombeo Sistema Zulia Tasajero

energía desde la subestación Belén en 34.5 KV. Cuenta con cuatro (4) bombas impulsoras de agua cruda de 330 litros por segundo, con motores de 700 HP a 6.600 Voltios. Las unidades de bombeo son tipo turbina de eje vertical con una altura dinámica de 113 m. Las cuatro (4) bombas impulsoras de agua cruda tienen un caudal nominal de 333 lps cada una, con motores de 700 HP a 6.600 Voltios. El agua es transportada hasta el pozo de succión por una tubería de CCP de  $\varnothing$  30", con una longitud de 15.0 m.

Estación eléctrica

Caudalimetro

Cámara de repartición

Rebose en la cámara

Turbidímetro

Estación de bombeo

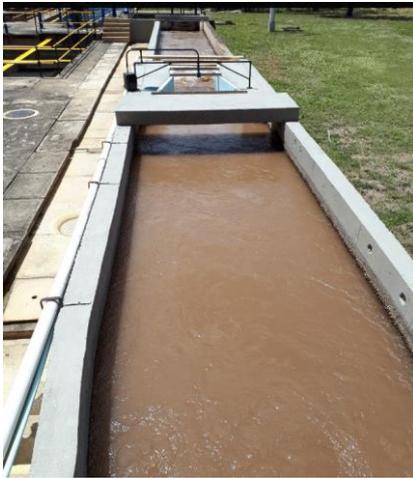
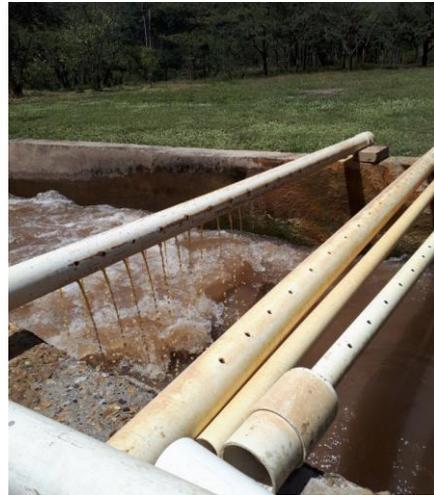
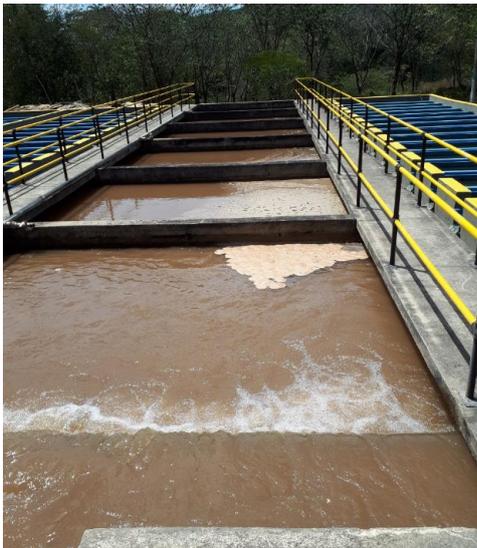
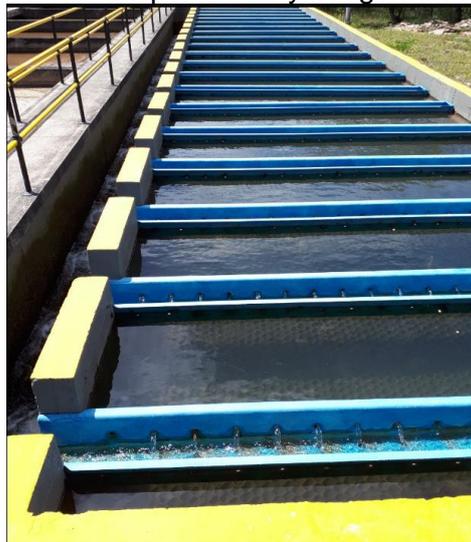
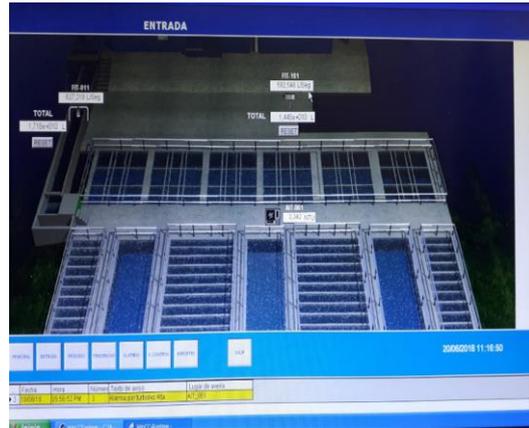
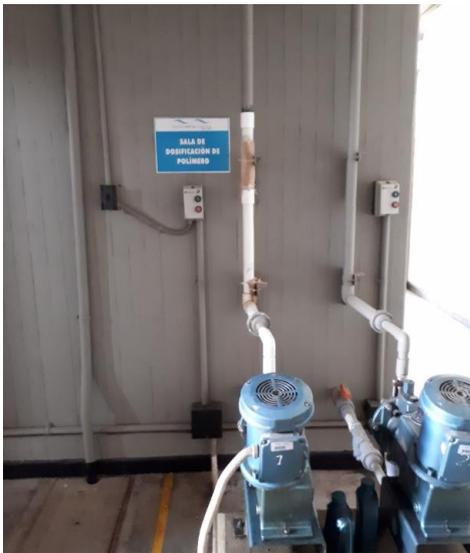
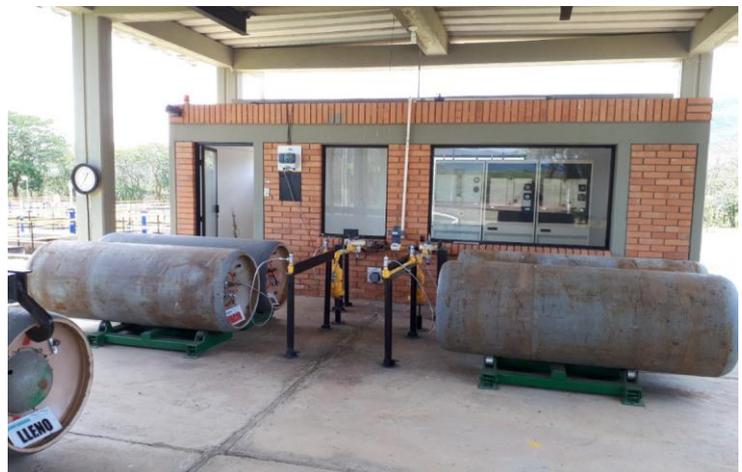
**Imagen 15.** Procesos de tratamiento PTAP Carmen de Tonchalá.

Entada a PTAP

Adición de polímeros y coagulantes.

Floculación

Sedimentación.

Macromedición en PTAP

Dosificación de Polímeros

Cloración

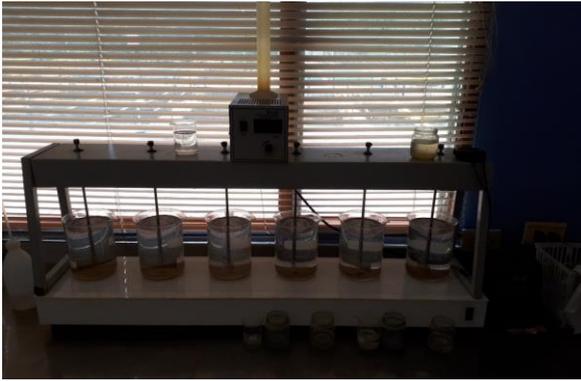
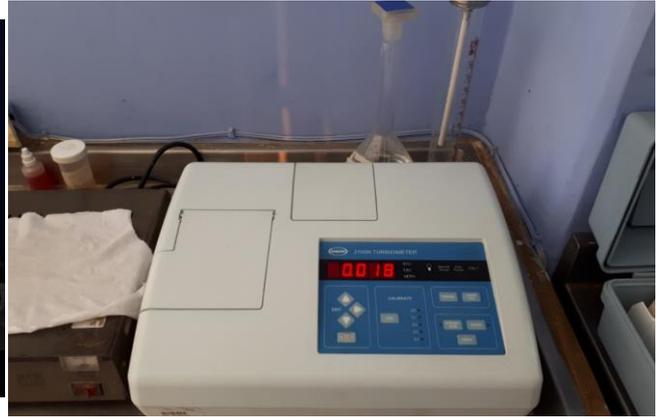
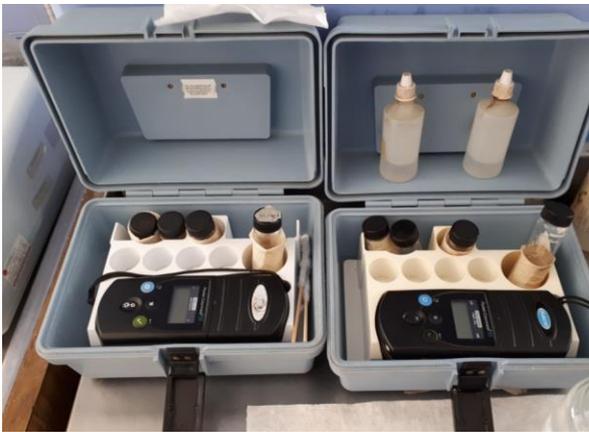
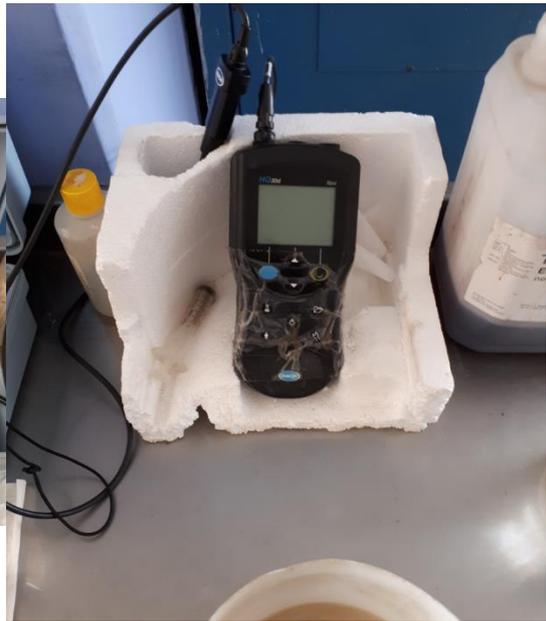
**Imagen 16.** Laboratorio PTAP Carmen de Tonchalá.

Para lo anterior se cuenta con instrumentos como equipo de jarras, turbidímetro y pHmetro. Adicionalmente, se cuenta con un plan de calibración y revisión anual de todos los equipos. El prestador cuenta con su propio laboratorio de calidad del agua donde se realizan pruebas en red y en planta como contramuestreo, el cual se describe más adelante.

Prueba de Jarras

Turbidímetro

Conductivímetro

Aparatos calidad de agua

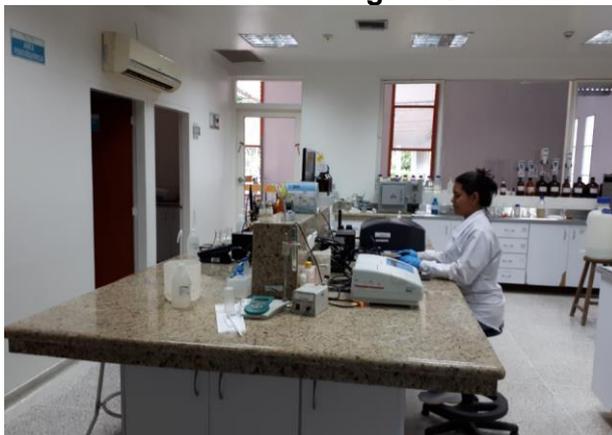
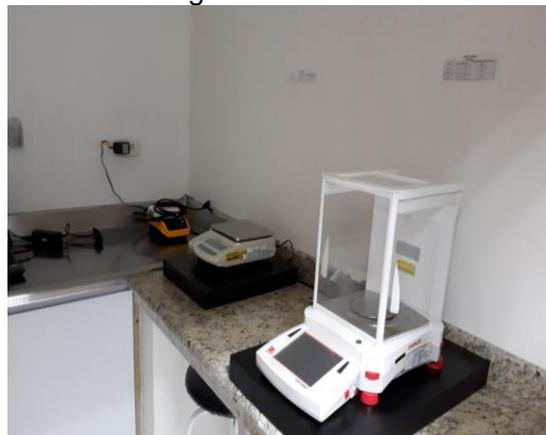
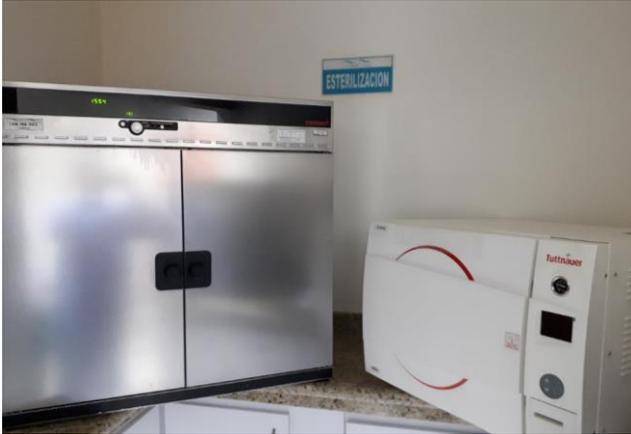
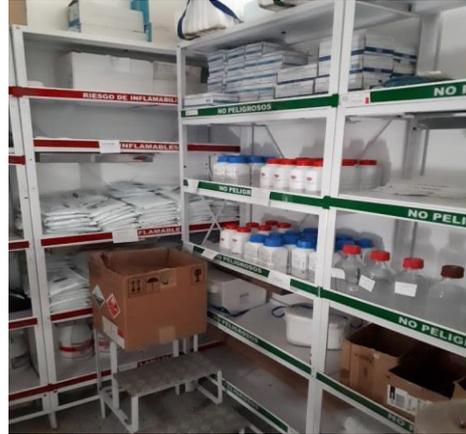
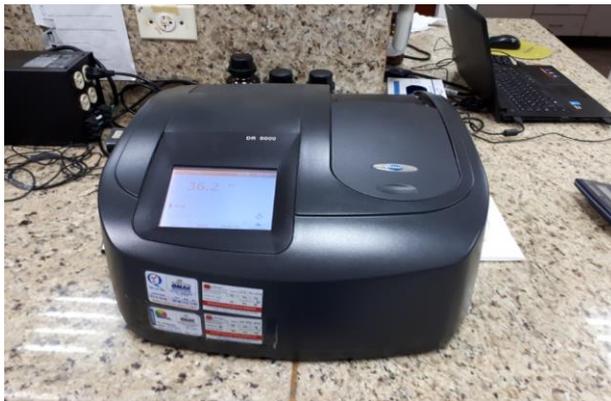
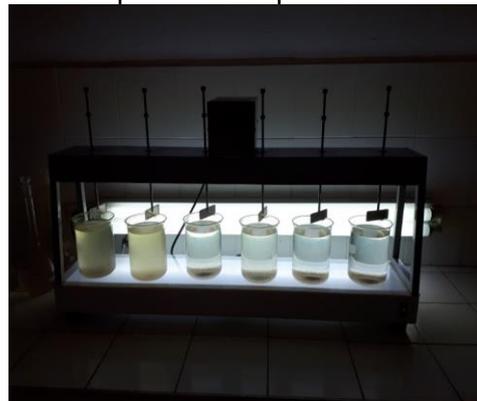
Imagen 19. Laboratorio de calidad del agua.

Laboratorio de calidad de agua

Balanzas

Esterilización

Depósito de implementos

Medidor multiparámetro

Test de Jarras

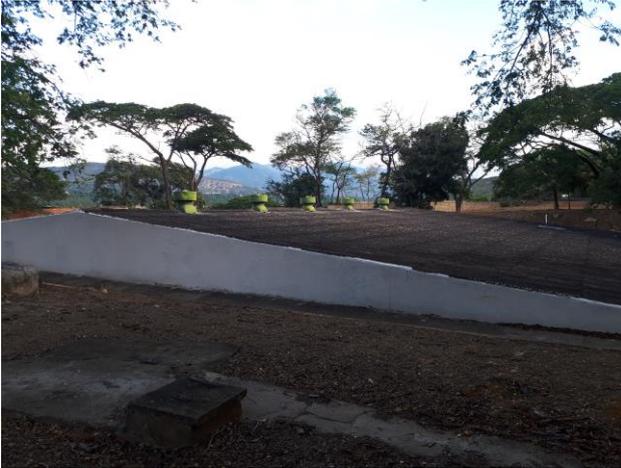
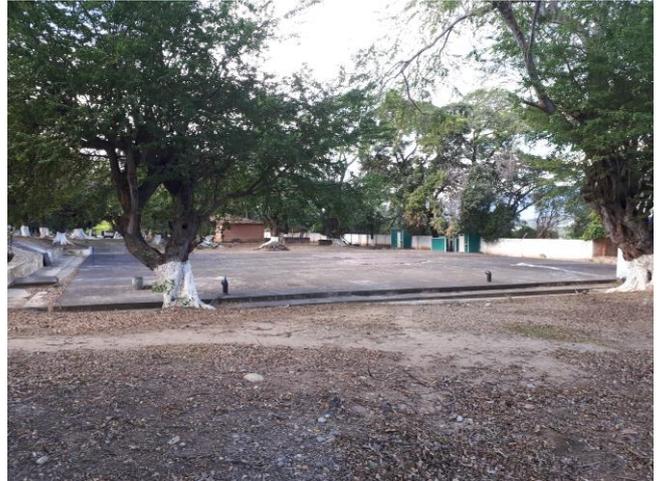
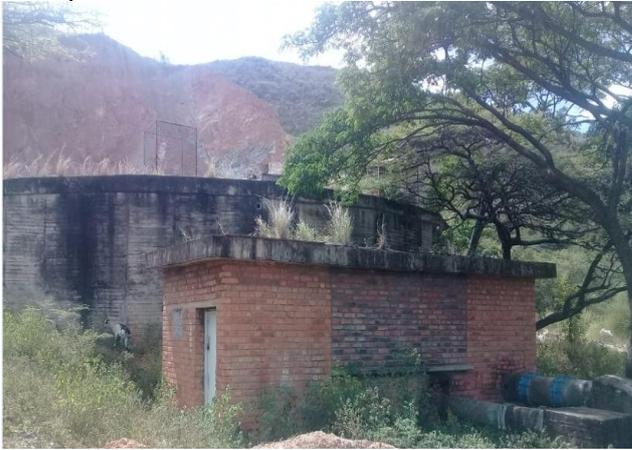
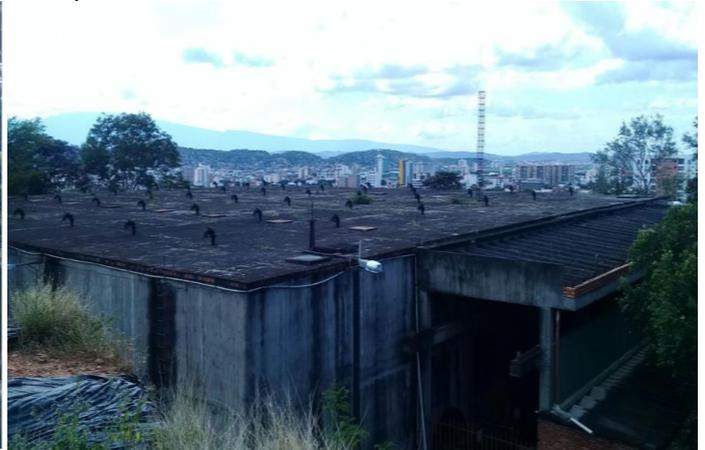
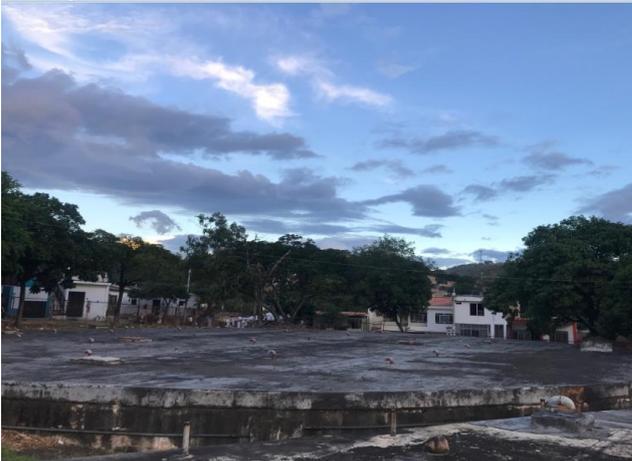
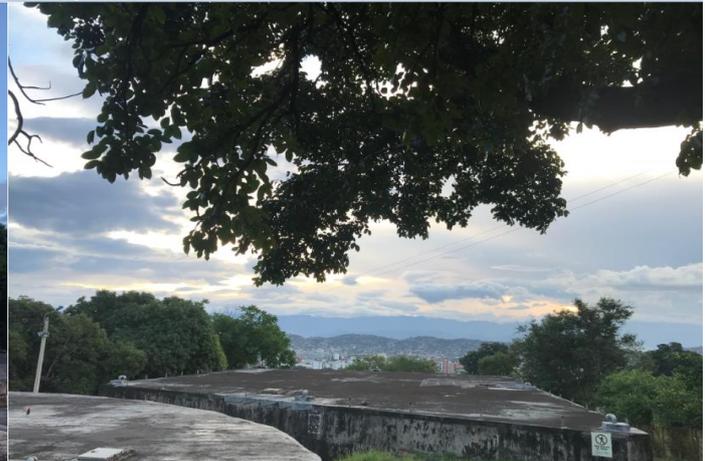
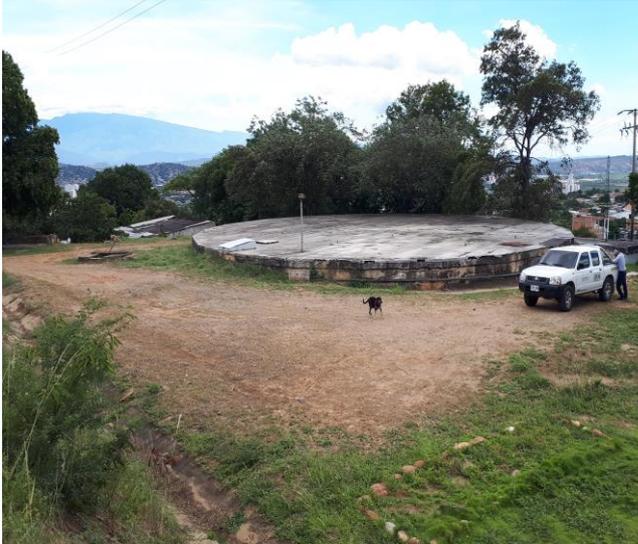
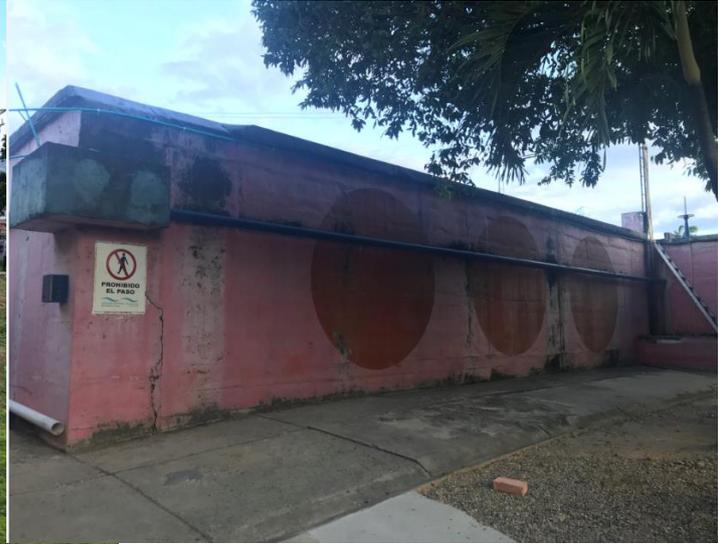
**Imagen 20. Tanques de almacenamiento**

Tanque Pórtico 1

Tanque Pórtico 2

Tanque Pórtico 3

Tanque Las Lomas

Tanque San Luis # 1

Tanque San Luis # 2

Tanque Libertad

Tanque Bellavista

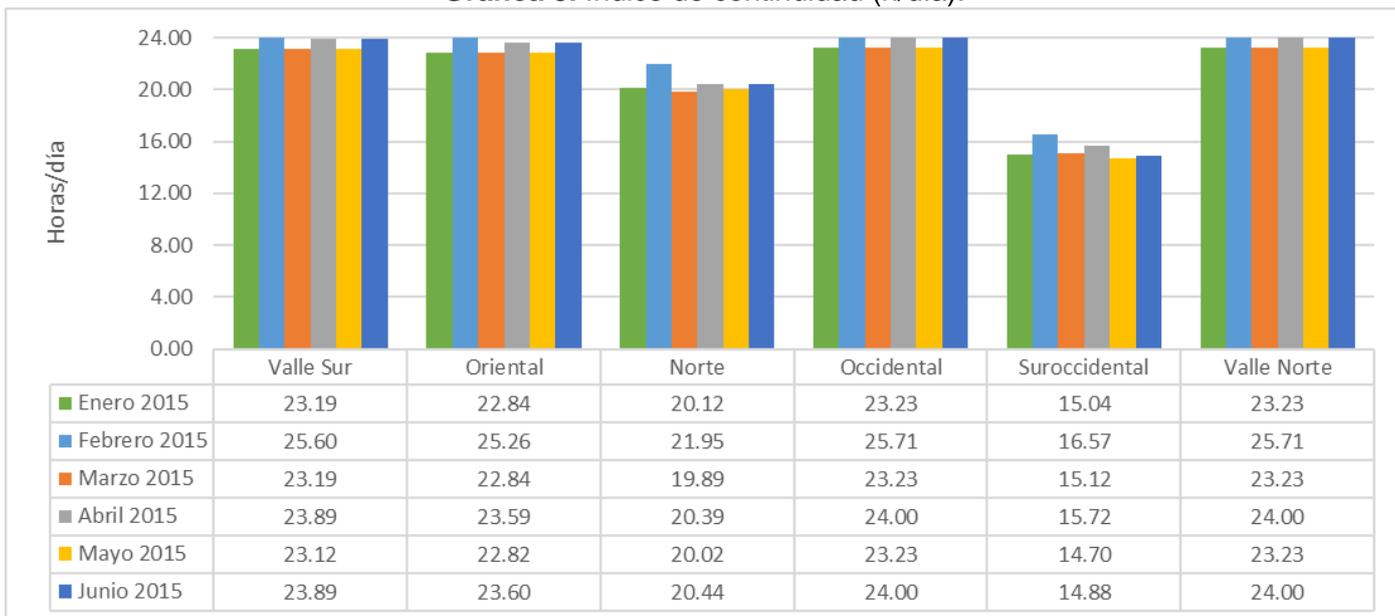
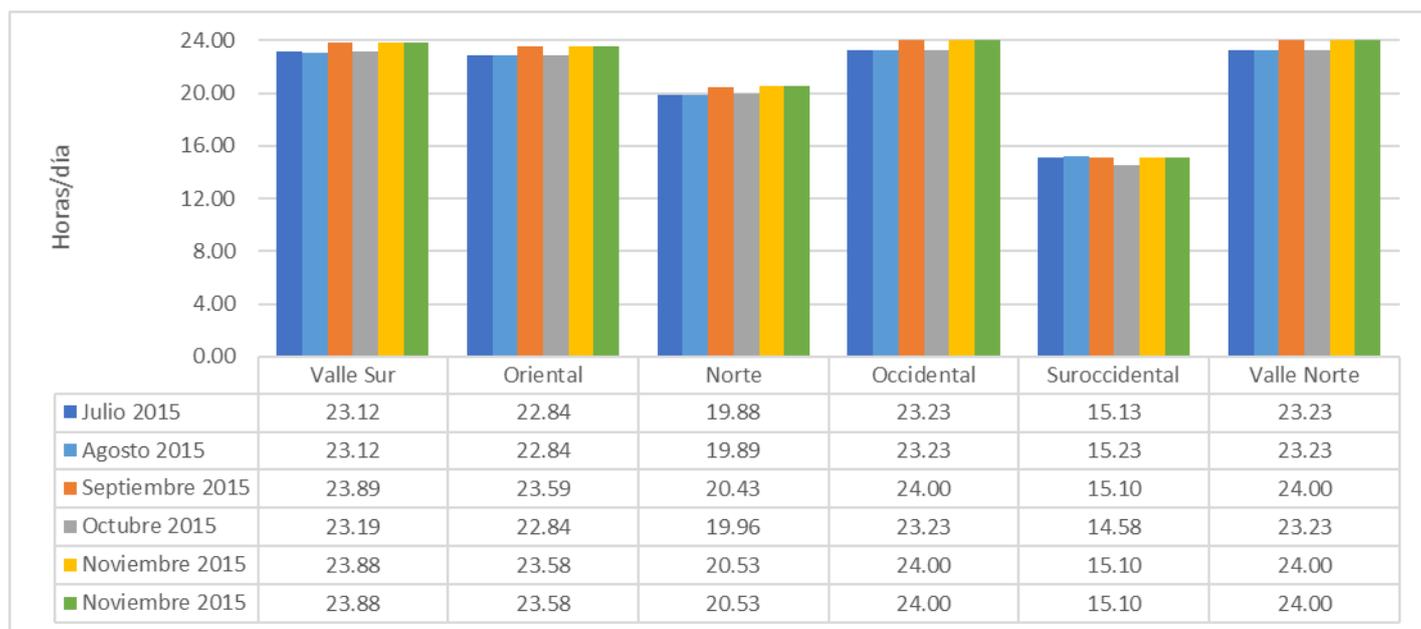
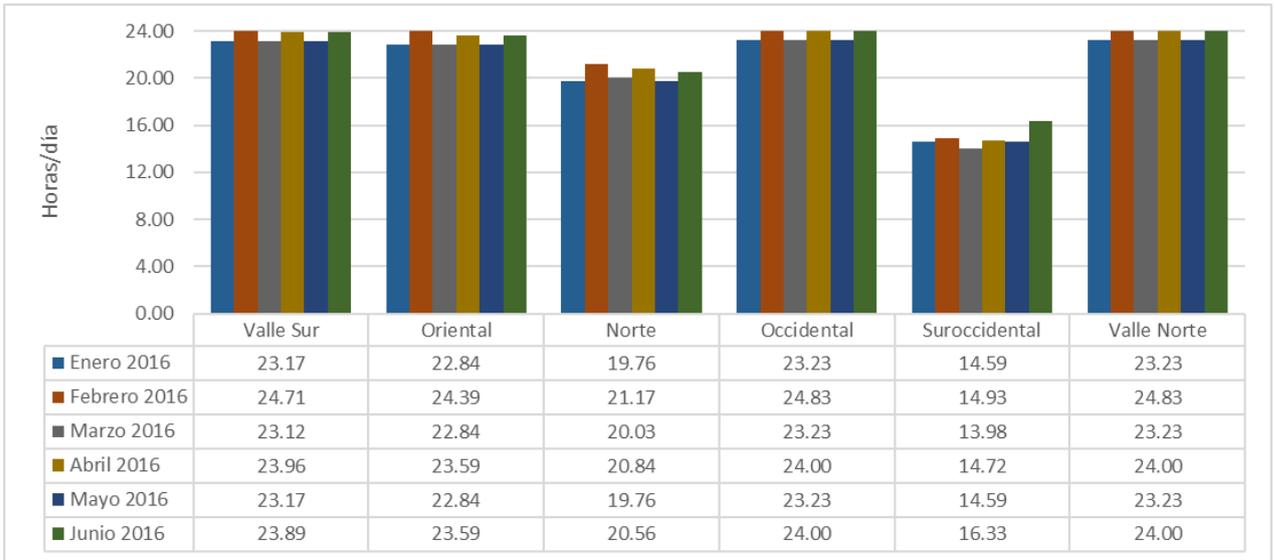
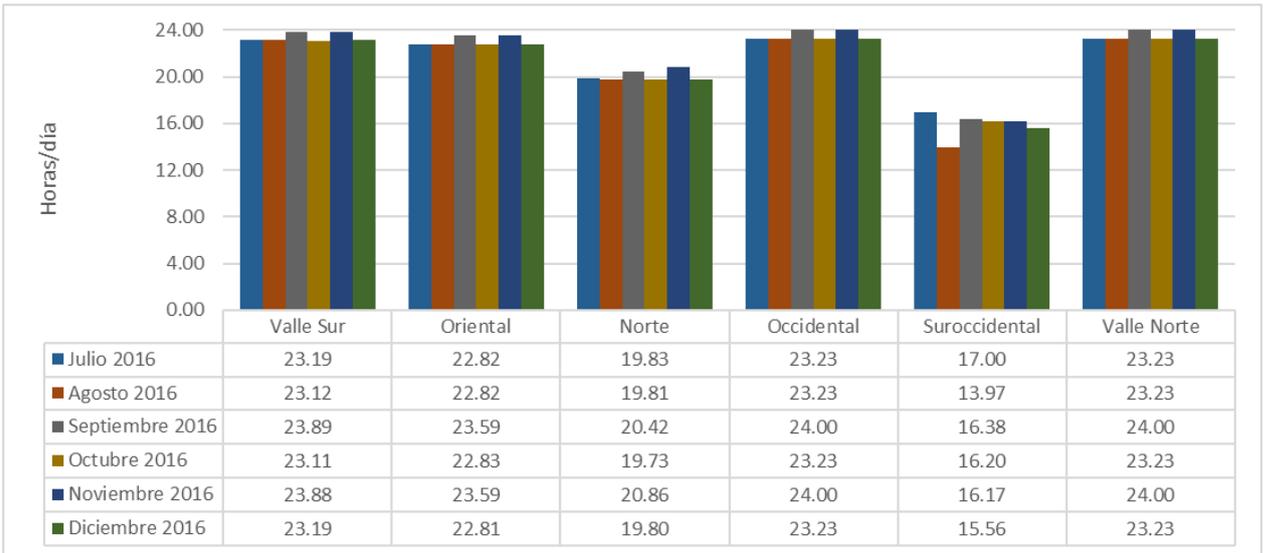
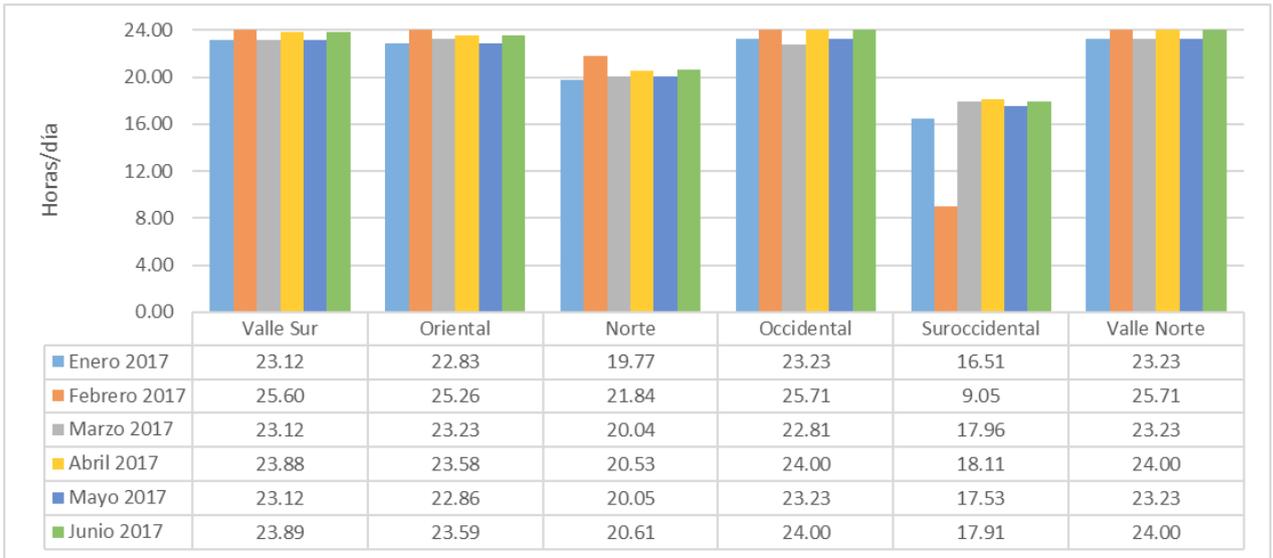
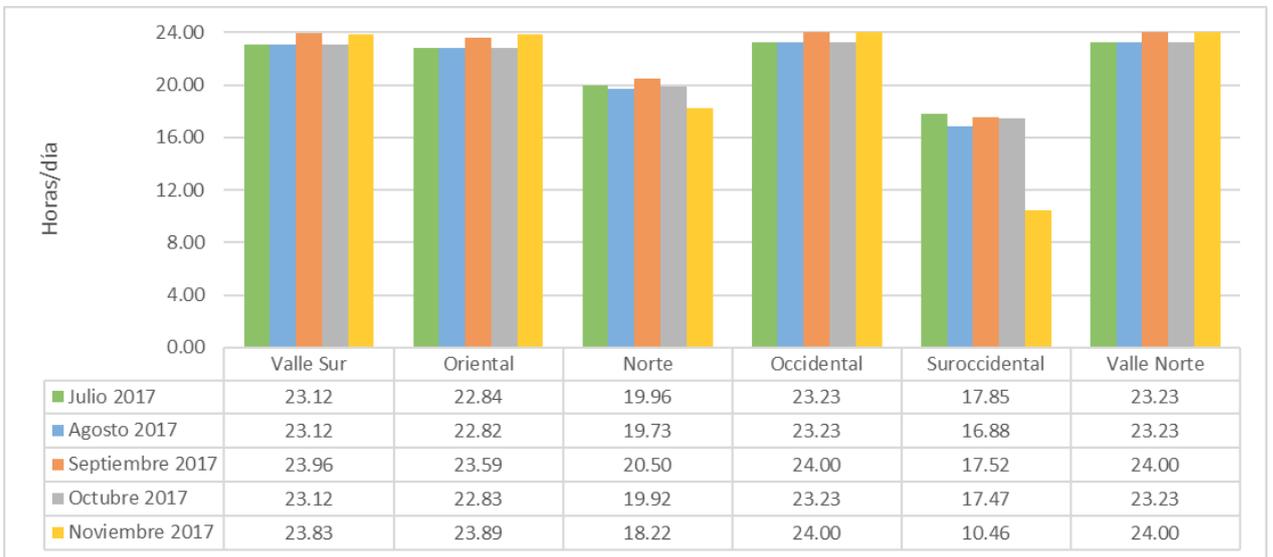
**Gráfica 8. Índice de continuidad (h/día).**

De acuerdo con los resultados anteriores, la continuidad clasifica como CONTINUA Y SUFICIENTE para los años 2015, 2016, 2017 de acuerdo con lo dispuesto en la Resolución 2115 de 2007 a excepción del sector suroccidental, en los que se evidencia Continuidad catalogada como NO SATISFACTORIA, e inclusive INSUFICIENTE en el mes de febrero de 2016.

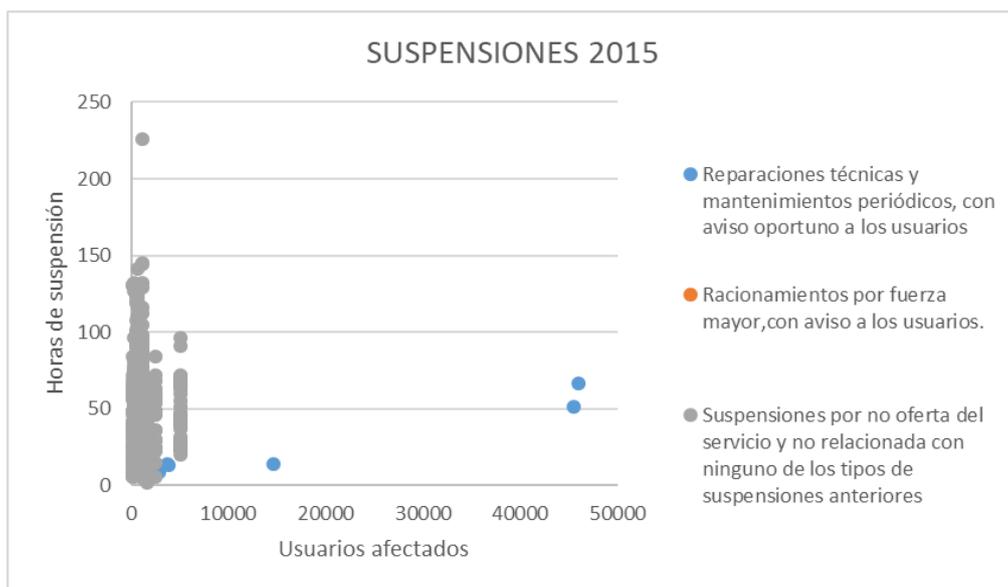
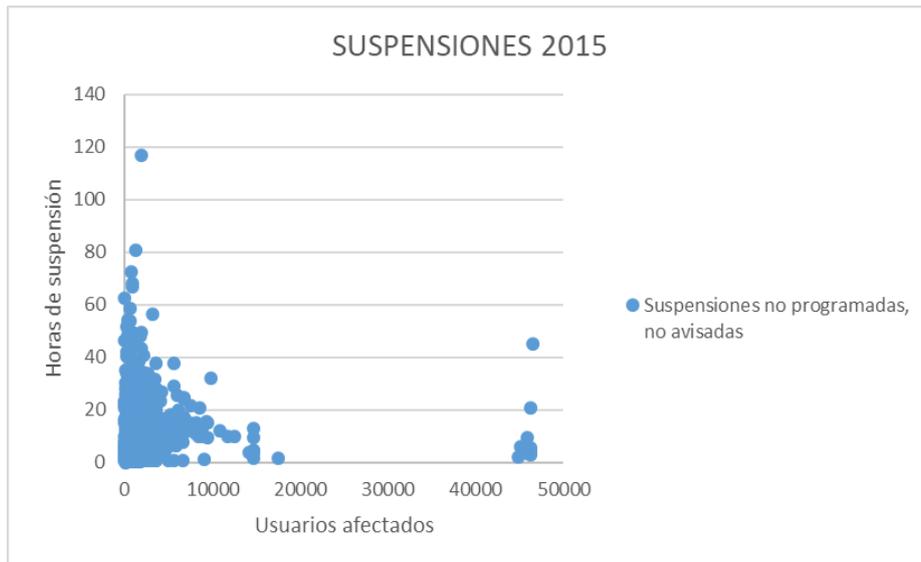
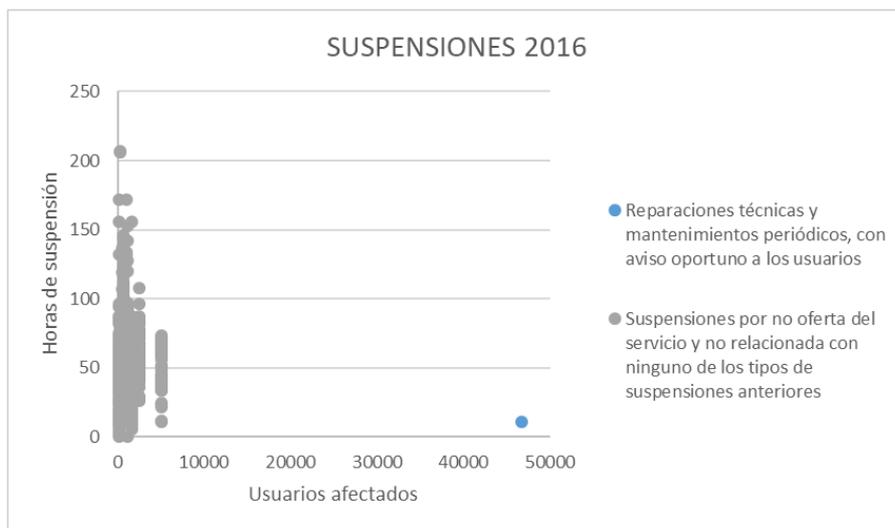
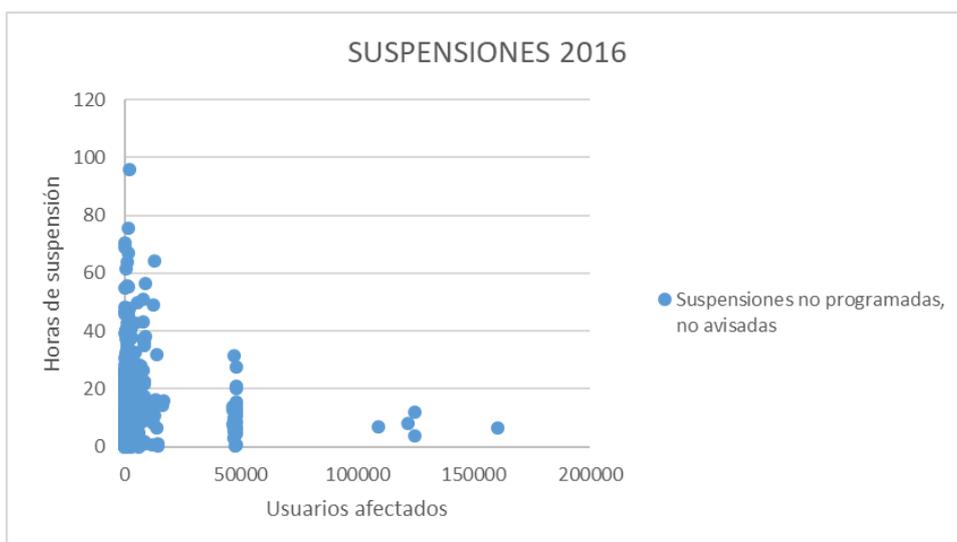
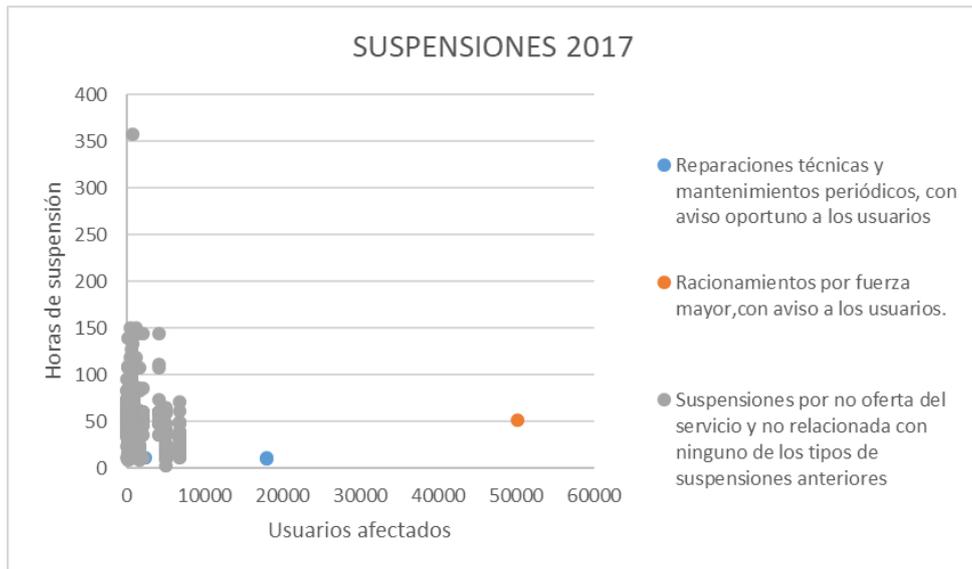
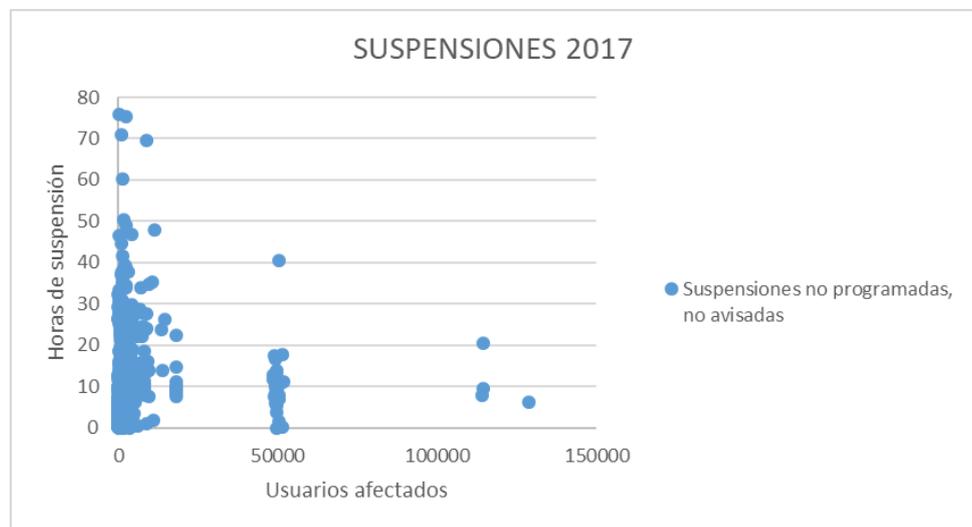
**Gráfica 9. Duración de las suspensiones (horas)**

De acuerdo con lo anterior, el mayor número de suspensiones obedece a Suspensiones no programadas, no avisadas y Suspensiones por no oferta del servicio y no relacionada con ninguno de los tipos de suspensiones anteriores.

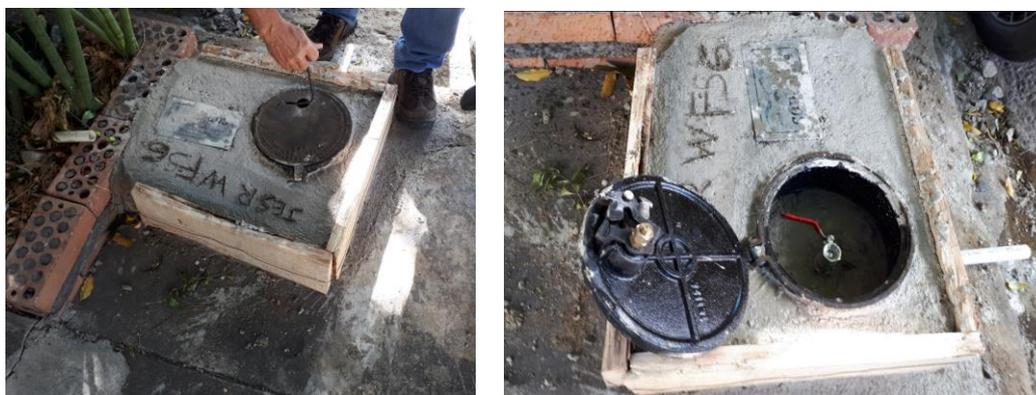
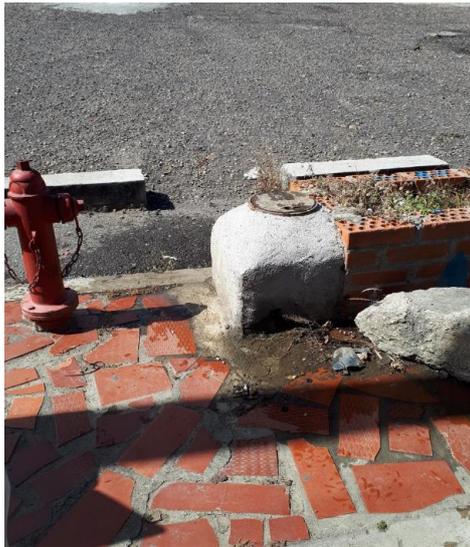
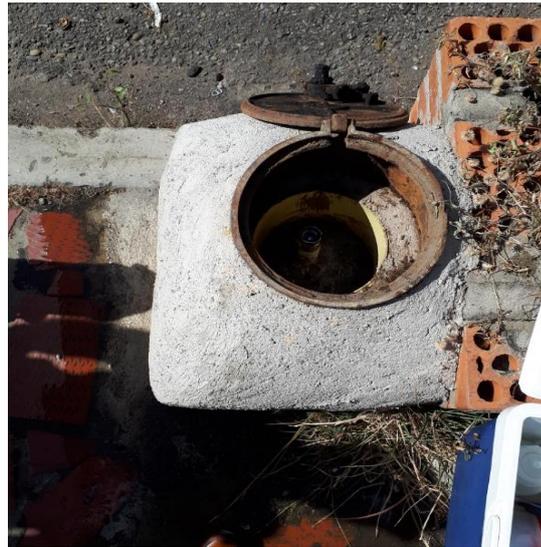
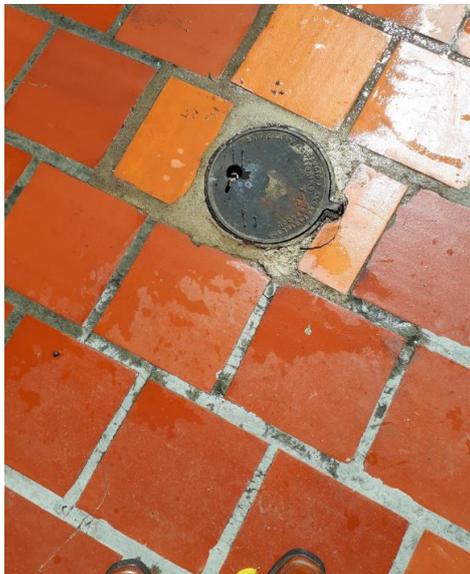
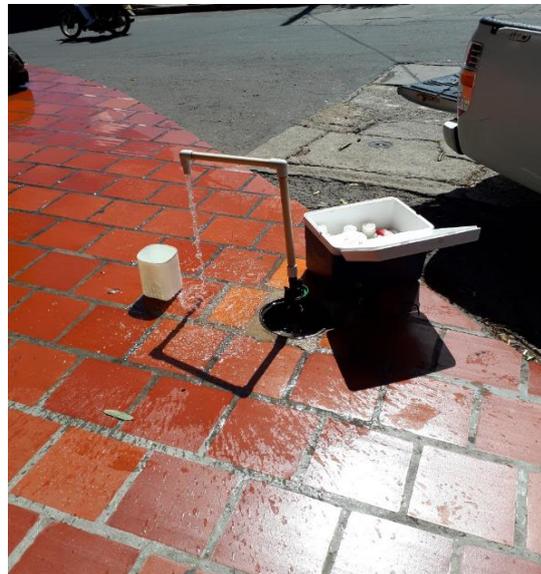
**Imagen 29.** Puntos de concertación y muestreo – Puntos de medición de presiones

Finalmente, el día 21 de junio de 2018 se visitaron algunos de los puntos de muestreo concertados. A continuación, se encuentra registro fotográfico de los mismos:

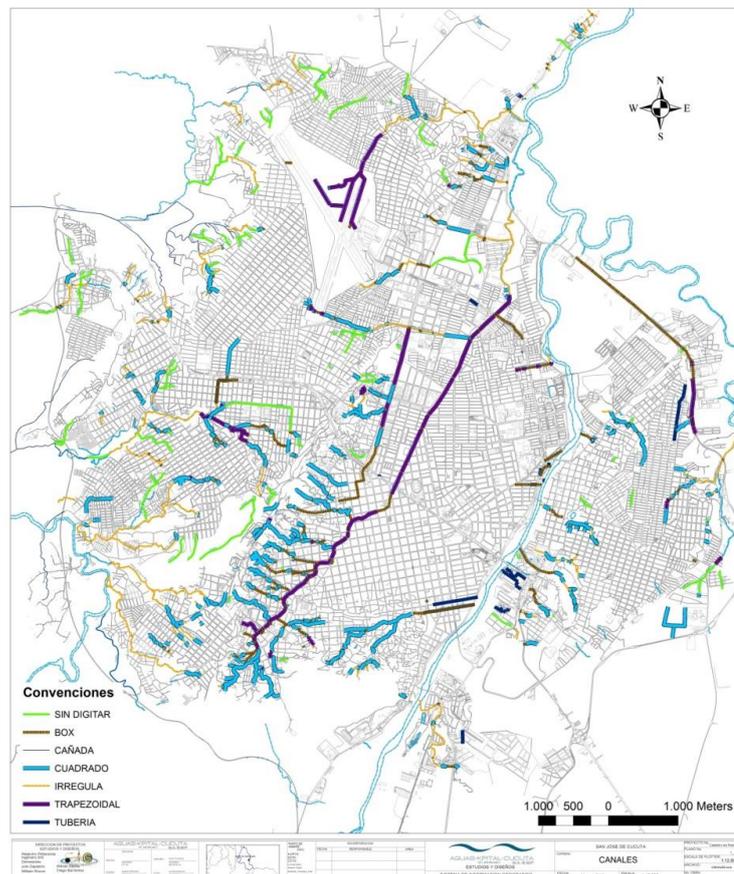
**Imagen 32.** Sistema de Alcantarillado Cúcuta

El alcantarillado sanitario, por su parte, se concibió como tal, pero por efecto de miles de conexiones erradas, las aguas lluvias de patios interiores de viviendas entran a los colectores y causan serios problemas de incapacidad hidráulica y abrasión. Otros problemas que afronta este sistema son la insuficiencia hidráulica por bajas
