# **EVALUACIÓN INTEGRAL DE PRESTADORES**

**AGUAS KPITAL CUCUTA S.A. E.S.P.**

**SUPERINTENDENCIA DELEGADA PARA ACUEDUCTO,  
ALCANTARILLADO Y ASEO  
DIRECCIÓN TÉCNICA DE GESTIÓN DE ACUEDUCTO Y  
ALCANTARILLADO  
Bogotá, agosto de 2018**

### **ANÁLISIS AÑOS 2015, 2016 y 2017**

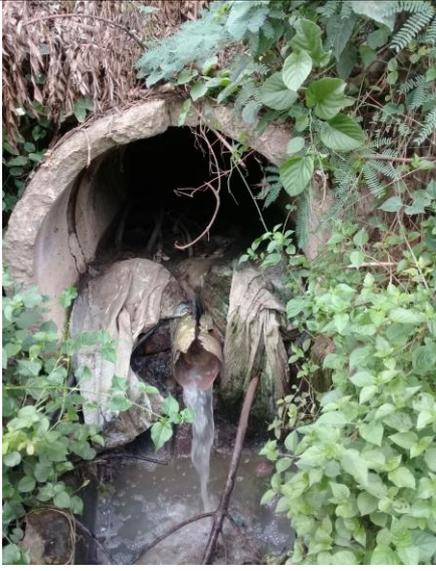
<p>Vertimiento Belén Entrada Las Delicias (sector 1): Ubicado en la Avenida 26 con calle 38, Vía planta de Carmen de Tonchala, sector Las delicias, entrega sus aguas a la Quebrada Tonchala.</p> <p>Presenta una tubería en concreto de 40 pulgadas, que trae las aguas residuales del Barrio Belén.</p>

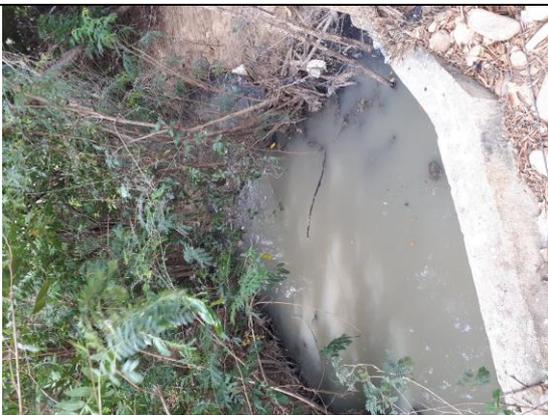
<p>Vertimiento María Gracia (Colector Belén - Manuela Beltrán) Ubicado en el barrio Manuela Beltrán.</p> <p>Presenta una tubería en concreto de 24 pulgadas, que trae las aguas de los sectores Manuel Beltrán, Las delicias, Brisas de los Andes, Valles del Rodeo, Jerónimo Uribe y María Gracia. Entrega sus aguas a la Quebrada Tonchala.</p> <p>Coordenadas: X 1169400 Y 1363657 h 254</p>

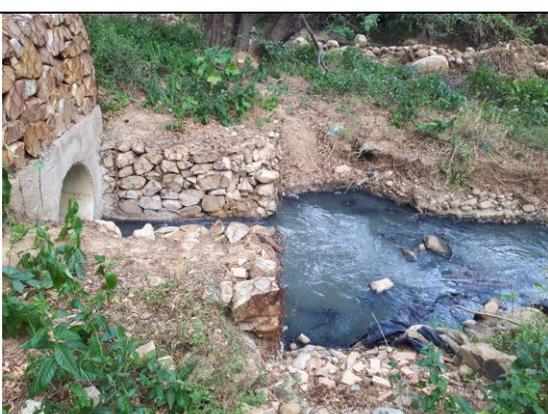
<p>Vertimiento Ciudad Rodeo (Colector el Rodeo sector Juana Rangel) Tubo en concreto que dirige sus aguas hasta la Quebrada Carmen de Tonchala, proviene de Manuela Beltran, Minuto de Dios, Jerónimo Uribe.</p> <p>Coordenadas X 1168489 Y 1364377 h 248</p>

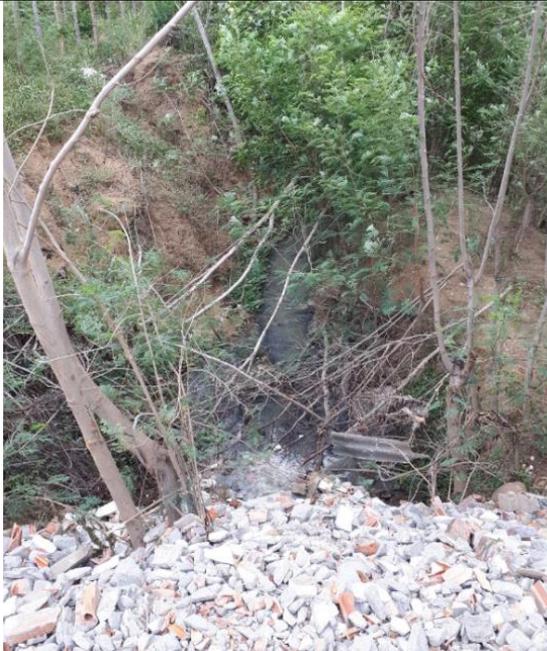
<p>Vertimiento Los Estoraques (Los estoraques- Los Olivos) Colector de la zona de los Estoraques y Los Olivos. Entrega sus aguas al Rio Zulia. Presenta una tubería de PVC Novafor de 36 pulgadas</p> <p>Coordenadas: X 1169392 Y 1365537 h 269</p>
