EVALUACIÓN INTEGRAL DE PRESTADORES ASEO ALCALÁ S.A. E.S.P.

Superservicios
Superintendencia de Servicios
Públicos Domiciliarios

**SUPERINTENDENCIA DELEGADA PARA ACUEDUCTO,
ALCANTARILLADO Y ASEO
DIRECCIÓN TÉCNICA DE GESTION DE ASEO
Bogotá D.C., octubre de 2017**

ANÁLISIS AÑOS 2015, 2016 y 2017

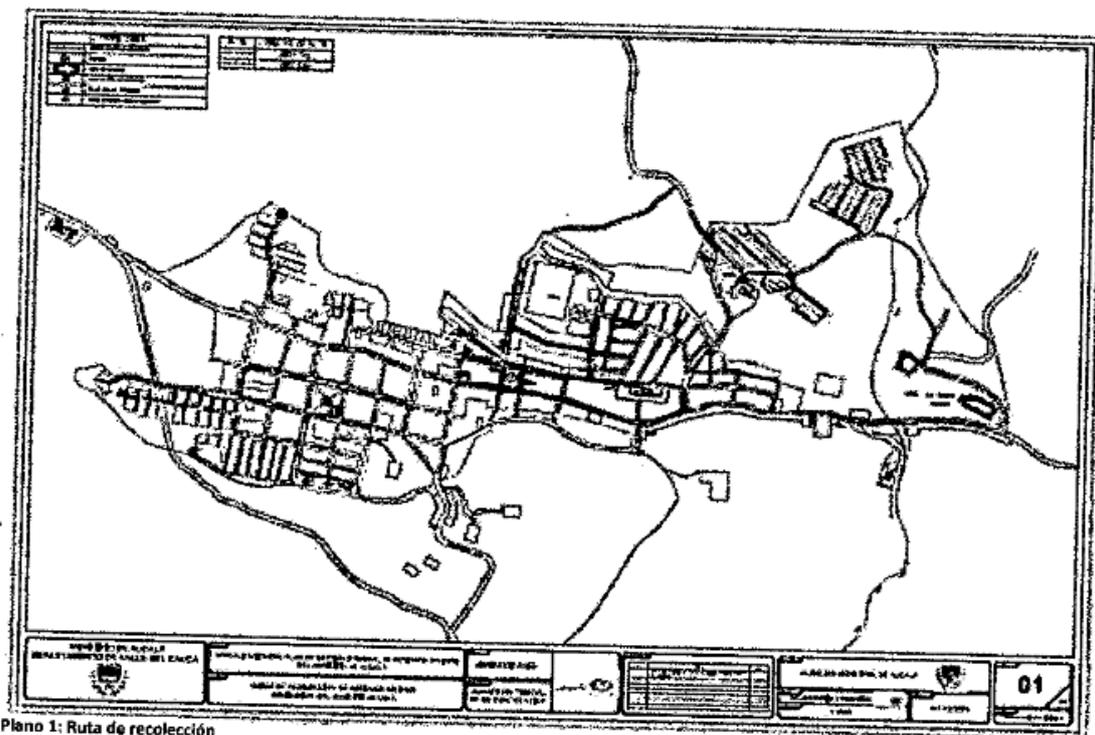
Plano 1: Ruta de recolección

Durante la visita del mes de junio de 2017, el prestador no suministró la información de las macrorrutas y entregó un plano en las condiciones que se muestran a continuación:

Imagen 9. Presentación de mapas de rutas de recolección y transporte en el municipio de Alcalá
Fuente: Aseo Alcalá S.A E.S.P. visita de junio de 2017

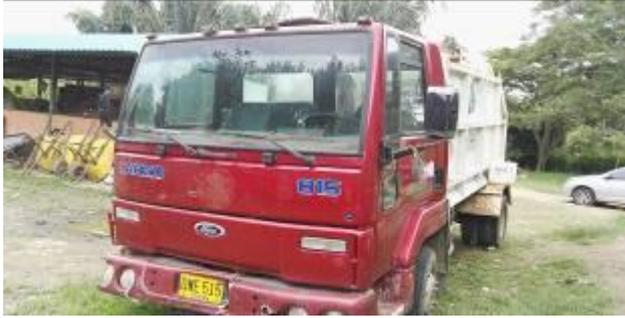
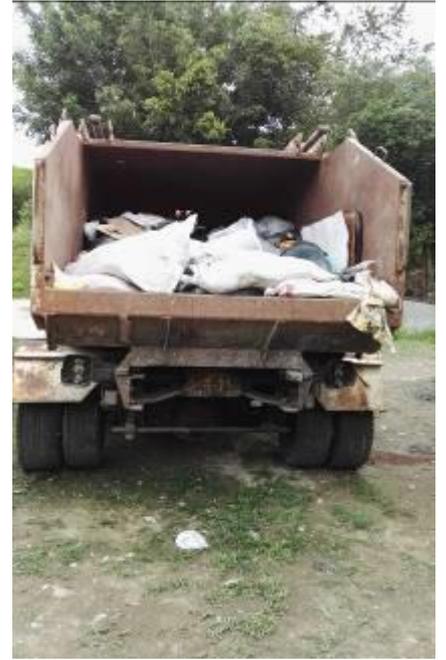
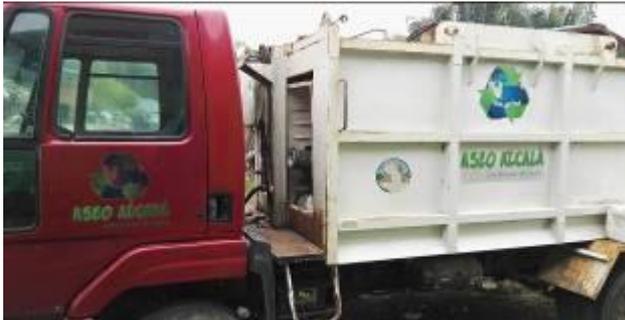
Imagen 10. Vehículo Compactador varado placa OWE 515

“(...) En caso de presentarse averías en un vehículo del servicio, deberá enviar el auxilio mecánico o remplazarlo con el equipo de suplencia de conformidad con lo establecido en este capítulo, restableciendo el servicio en un término máximo de tres (3) horas a partir del momento en que se presente la avería. Sólo podrá suspenderse el servicio por motivos de fuerza mayor o caso fortuito, debidamente comprobados.”

A continuación, se presenta la evidencia fotográfica del vehículo compactador varado y la volqueta inspeccionada en la visita del mes de junio de 2017:

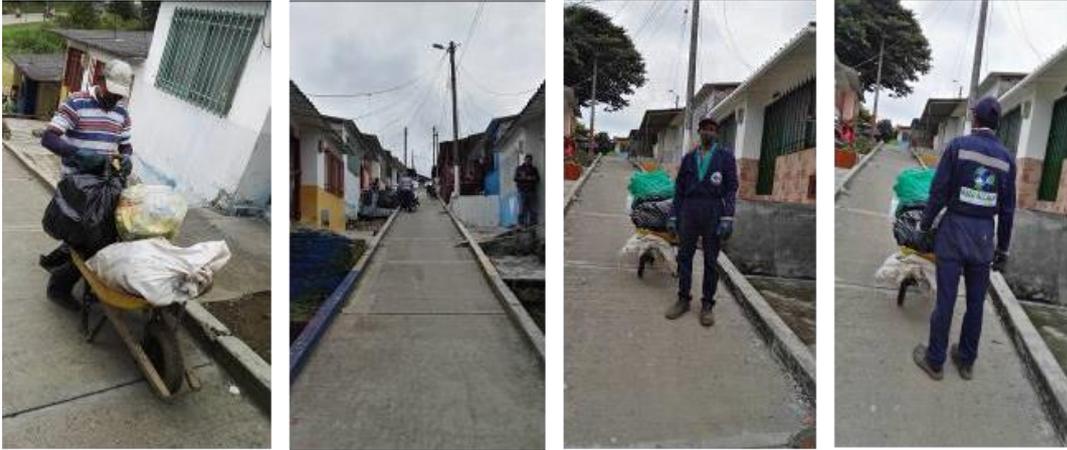
Imagen 12. Recolección con carretillas.

En las bocacalles, el servicio de recolección lo hacen con carretillas puerta a puerta, los residuos recolectados son llevados hasta el vehículo recolector en las carretillas, lo que impide que haya acumulación de los mismos. Se observaron dos operarios en esta actividad, ambos con guantes y tapabocas, uno con uniforme y el otro no. La empresa denomina bocacalles a las vías que por su tamaño no permiten el paso de los vehículos automotores.

Dado que estos vehículos no tienen las características establecidas en el artículo 2.3.2.2.2.3.36. del Decreto 1077 de 2015 y no cuentan con autorización por parte de la Superservicios, se estaría presentando un presunto incumplimiento de lo allí indicado.

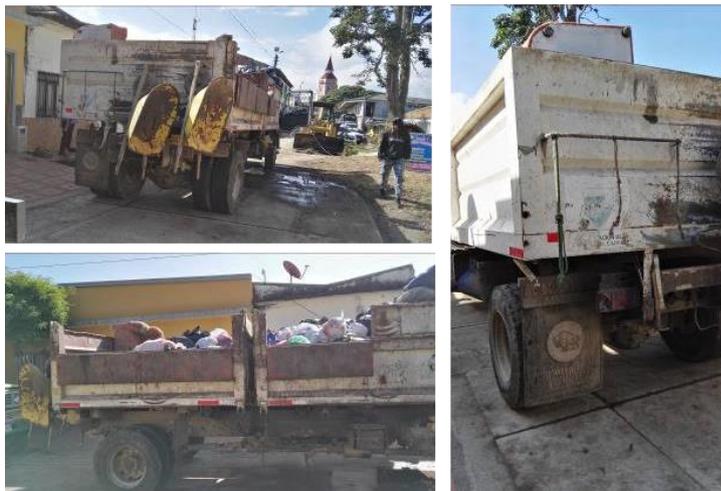
El 16 de junio de 2017 se realizó un recorrido en la calle 6bis con carrera 9, en donde se evidenció la presencia de una volqueta estacionada sin placas de identificación con logos de la empresa. Los operarios informaron que: *“Ésta se encontraban en pausa”*.

Imagen 13. Volqueta con residuos sólidos sin placas de identificación, carretillas y logos de la empresa.

Lo anterior denota una falta de calidad en la información suministrada por el prestador, ya que cuenta con 3 vehículos para la actividad de recolección y transporte de residuos no aprovechables; un compactador y 2 volquetas, de los cuales solamente el primero se encuentra reportado en SUI. En ese sentido, se requiere que aclare esta situación y actualice la información en SUI.

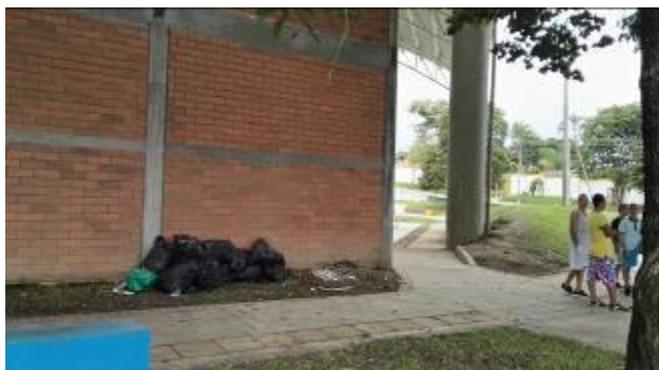
Durante el recorrido se evidenció acumulación de bolsas en la carrera 13, entre calles 3 y 4, que corresponden a zonas no identificadas. El prestador debe asegurar que no se generen estos focos de contaminación, agotar las instancias con la alcaldía municipal para la gestión e inclusión del inventario en el PGIRS y remitir el documento correspondiente al PPSA con esta información.

Imagen 14. Acumulación de bolsas con residuos Carrera 13 Calle 3

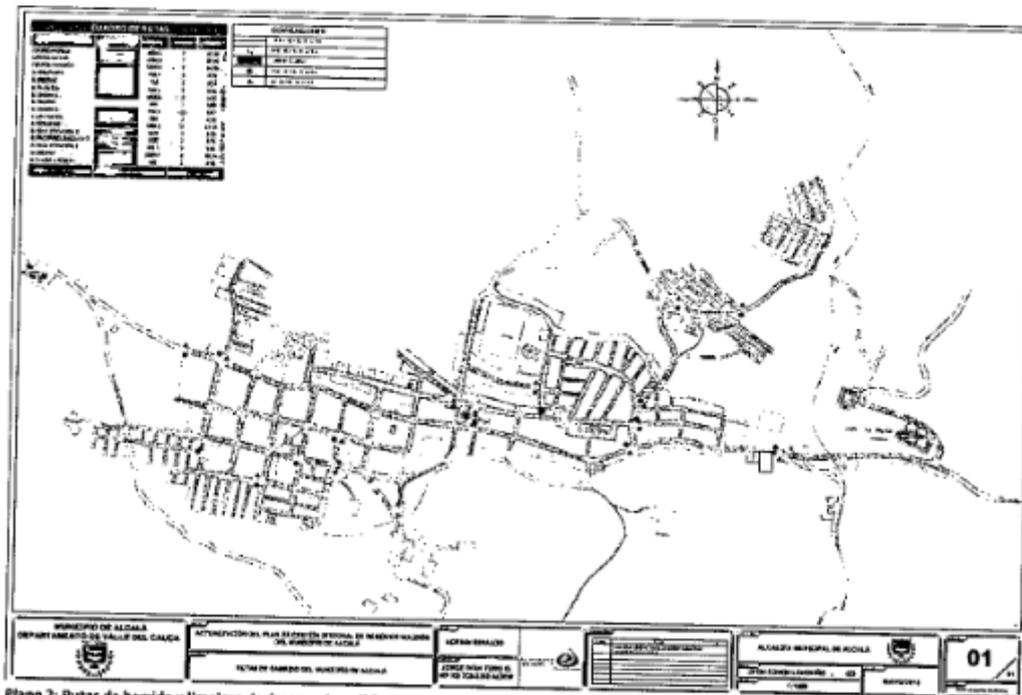
Plano 2: Rutas de barrido y limpieza de áreas y vías públicas

Durante la visita realizada el mes de junio de 2017, la empresa entregó la programación de operarios de barrido por semana en el cual se observan los sectores de la ciudad por días, pero no hay horarios. En el documento “Cuadro de Rutas” se observan las frecuencias para los diferentes sectores del municipio, la actividad se realiza 2 veces a la semana en el sector residencial y una vez a la semana en el sector principal que son Centro Parque, Centro Gaitán y Centro Terminal. Durante la visita, la empresa entregó un plano con las rutas de barrido y limpieza, con las características que se muestran a continuación:

Imagen 15. Presentación de mapas de rutas de barrido y limpieza en el municipio de Alcalá

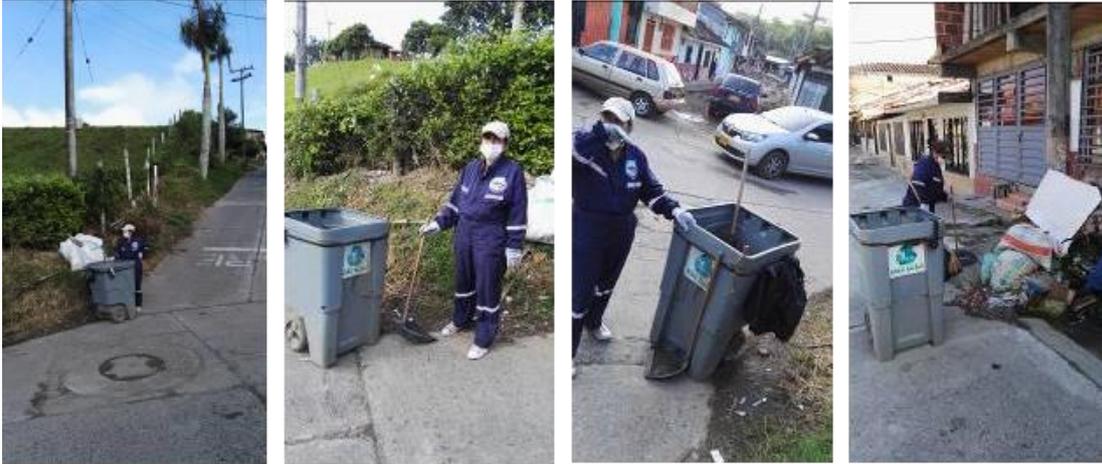
No obstante, en recorrido del viernes 16 de junio entre las 8 y 9 a.m., se observaron dos operarias que estaban realizando esta actividad: una en la calle 13 con carrera 10 y la otra en la calle 2 con carrera 11. Ellas manifestaron que su jornada inicia cerca de las 5 a.m. hasta las 11 a.m., trabajan 6 días a la semana y descansan 1, ambas contaban con guantes, tapabocas, uniforme, cepillo, escoba, recogedor, bolsas y un carrito en el que disponen los elementos, ninguna usa conos de señalización. Manifestaron que no tienen documento escrito sobre las rutas que deben seguir, es la Supervisora quien periódicamente les informa cuales deben realizar. En total hay 3 operarias para el barrido y limpieza.

Imagen 16. Barrido y limpieza de áreas públicas 15 y 16 de junio de 2017

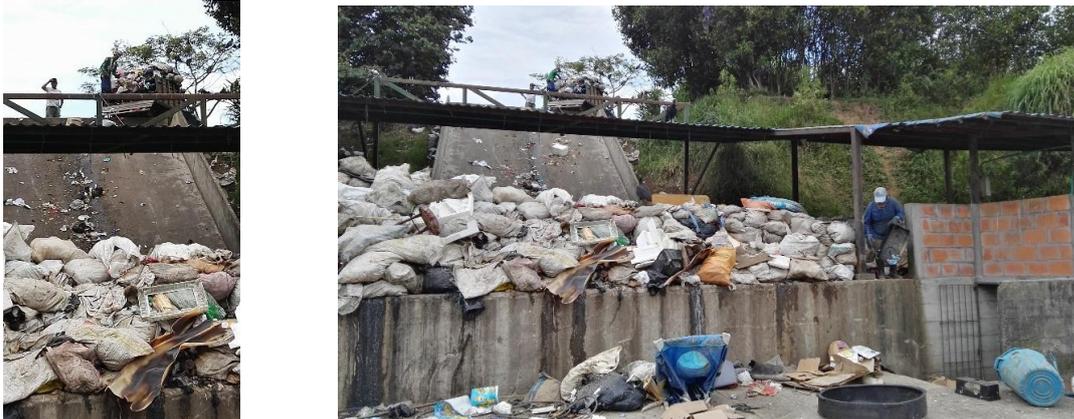
Al ingreso del relleno sanitario antes de llegar al frente de descarga, se realiza la separación de los residuos para el aprovechamiento contratada con una cooperativa llamada Fundecoa, donde cerca de 12 operarios reciben las bolsas de la recolección y separan los residuos aprovechables y los organizan para la posterior venta. Sin embargo, dado que esta actividad no está permitida en sitios de disposición final, se estaría presentando un presunto incumplimiento a lo estipulado en el numeral 9 del artículo 2.3.2.3.3.1.9. del Decreto 1077 de 2015.

Imagen 17. Separación de los residuos y acopio en el sitio de Disposición Final

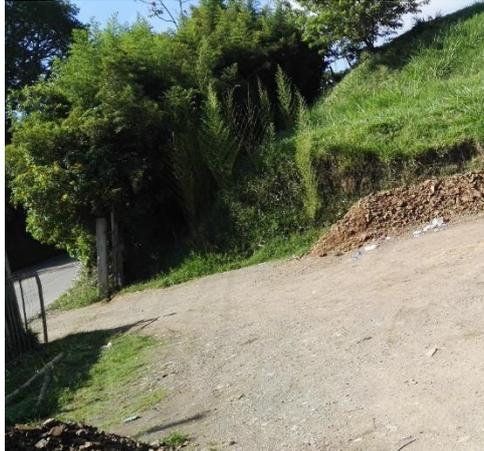
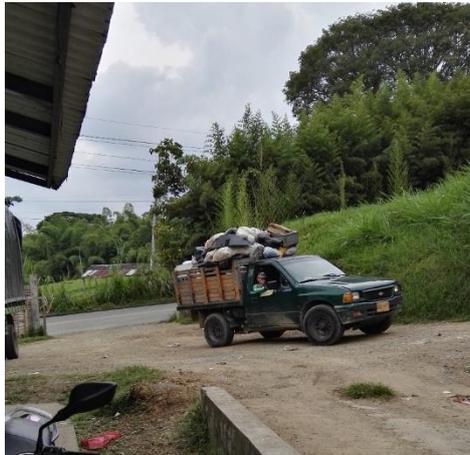
Imagen 18. Vía de acceso al sitio de disposición final

Al sitio se accede por la vía que conduce del Municipio de Alcalá al municipio de Cartago. Esta vía externa no presenta problemas de hundimientos o depresiones.

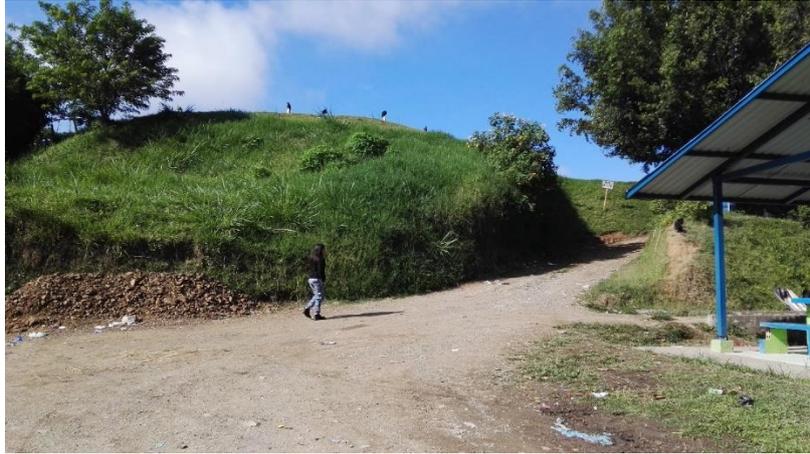
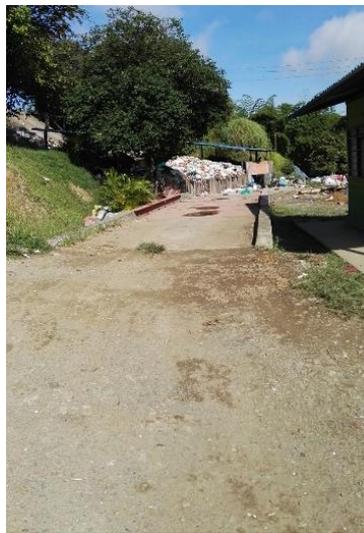
Respecto a las vías internas, se tiene acceso a la báscula de pesaje por una vía y al sitio de separación por otra que posteriormente conduce al frente de descarga de residuos sólidos.

Imagen 20. Vía interna con acceso al frente de trabajo

Imagen 21. Vía interna con acceso a la báscula.

Las vías internas son en trocha y permiten el flujo vehicular en doble sentido. No se suministró por parte de la empresa la información respecto al ancho de las vías por lo que se debe allegar a la Superservicios.

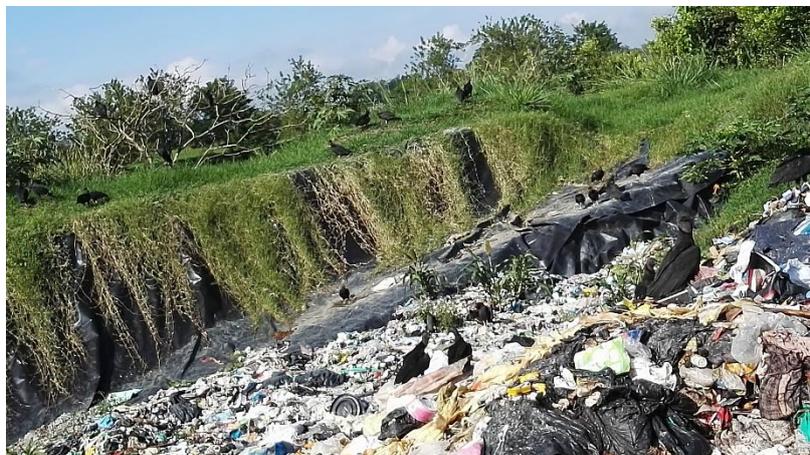
Se identificó un vaso de disposición final, donde los residuos sólidos son dejados a cielo abierto y sólo se realiza un cubrimiento con tierra cada 3 meses, fecha en la que también son compactados.

Imagen 22. Frente operativo de trabajo

Al no contar con criterios técnicos operacionales en el sitio de disposición de residuos sólidos, se estaría presentando un presunto incumplimiento con lo dispuesto en el artículo 2.3.2.3.3.1.9. del Decreto 1077 de 2015. Por lo que se requiere que el prestador allegue las acciones correspondientes para subsanar este requisito y los soportes de avance.

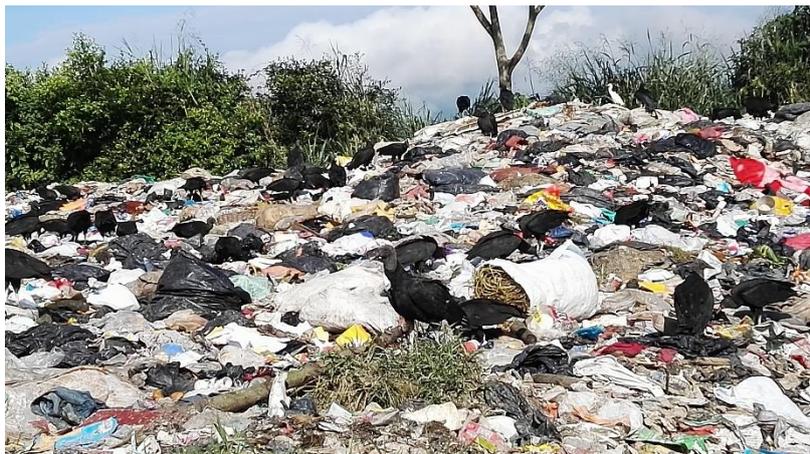
El hecho de no realizar cobertura diaria de los residuos, promueve la llegada de aves carroñeras al sitio de disposición final y la proliferación de moscas. La empresa no hace ningún control al respecto.

También hay presencia de moscos y aves carroñeras y no se evidenció un manejo técnico de los residuos sólidos dispuestos en ese sitio, como se evidencia en la siguiente imagen:

Imagen 23. Frente operativo de trabajo.
